2001年3月24日芸予地震被害調査報告

－体育館など大空間を構成する建築物の天井落下－

国土交通省国土技術政策総合研究所

独立行政法人建築研究所

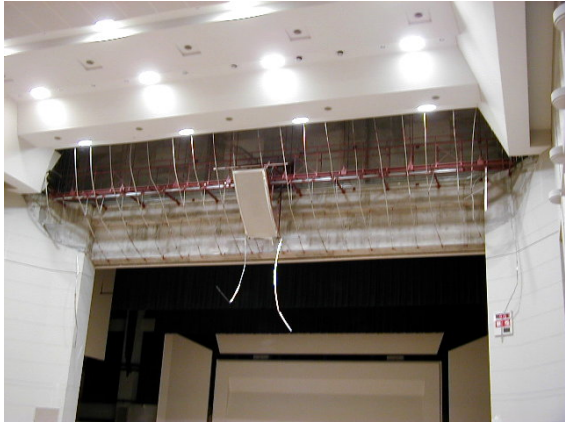
主な被害は、写真2.1.1に示すようにステージ側の曲面状の天井（軽量鉄骨下地+せっこうボード（厚さ12.5mm+9.5mm：強化せっこうボード+不燃せっこう積層板））部分において、せっこうボードが野縁とともにほぼ一体となって落下した点である。落下部分の面積は、約120m²と算定され、落下総質量は少なく見積もっても約1.7ton、落下高さは平均で11m程度となっている。アリーナ上部の他の平面状の天井部分については、仕様はほぼ同様（一部、有孔ケイカル板+グラスウールの天井部分もあった）であったが、目地ずれ（写真2.1.2）以外に落下等の目立った被害は外観上なかった。

写真 2.1.1 曲面天井の落下（中央はスピーカー）

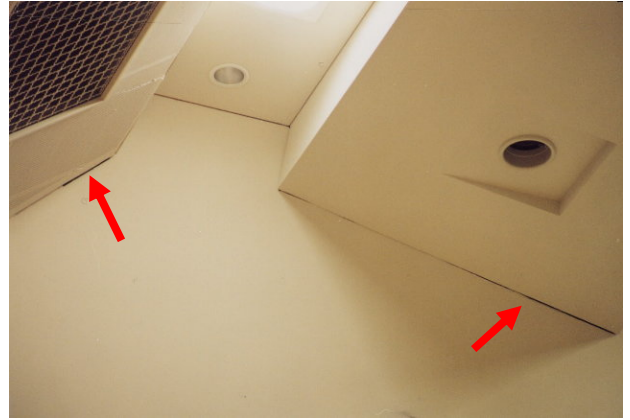
写真 2.1.2 アリーナ部分の天井の目地ずれ

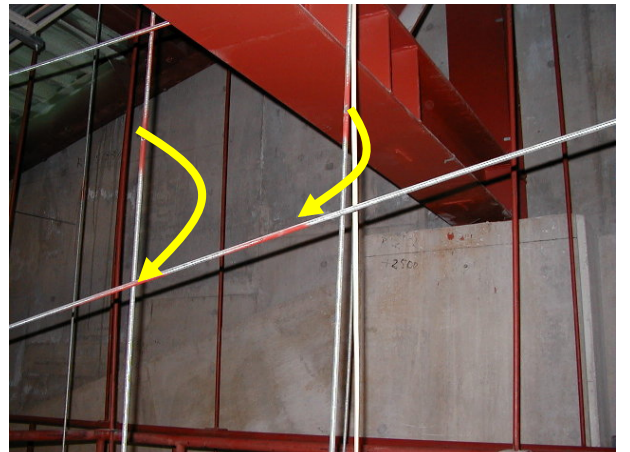
- －吊ボルト（図3.2参照）と水平方向の振止めとの溶接部破断、溶接部のさび止めスプレーより把握（写真2.1.4）
- －吊ボルトの斜めの振止めなし（写真2.1.5）
- －クリップ（図3.1参照）の変形・破損（写真2.1.6）
- －有孔ケイカル板の天井上に置かれた厚さ50mmのグラスウール32kg/m³の移動（写真2.1.7）
- －スパン方向トラス梁のピン支点到に損傷なし（写真2.1.8）
- －天井裏の空調ダクトは天井とは蛇腹で絶縁（フレキシブルダクト）されていた（写真2.1.9）

写真 2.1.4 吊ボルトと水平方向の振止めとの溶接破断

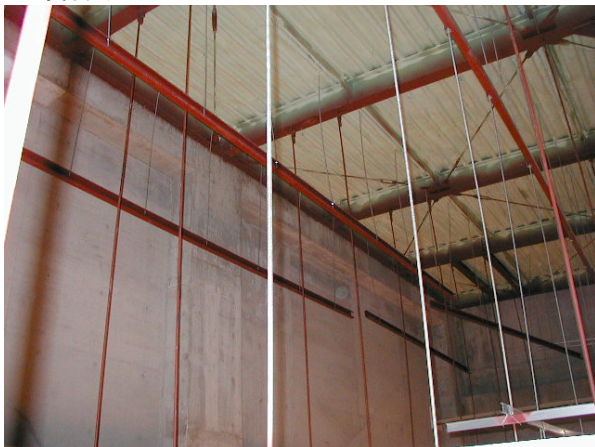
写真 2.1.5 斜めの振止めが配置されていない（水平方向の振止めも見られない）

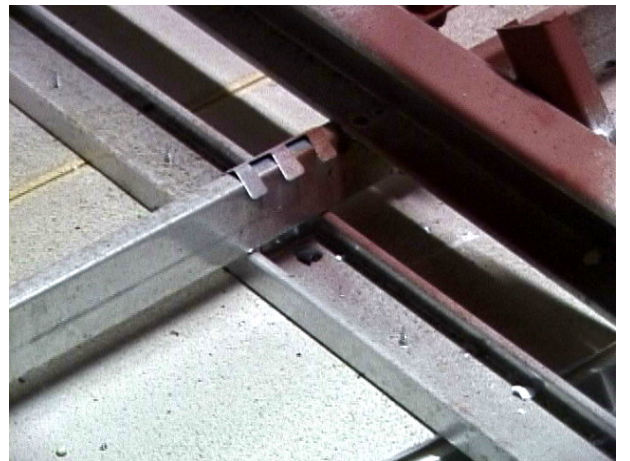
写真 2.1.6 クリップの変形

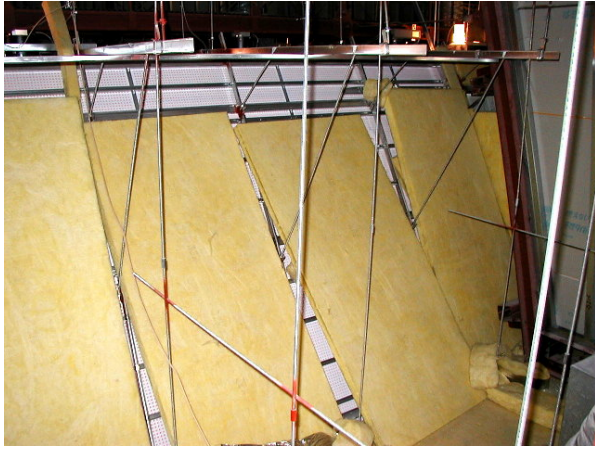
写真 2.1.7 グラスウールの移動

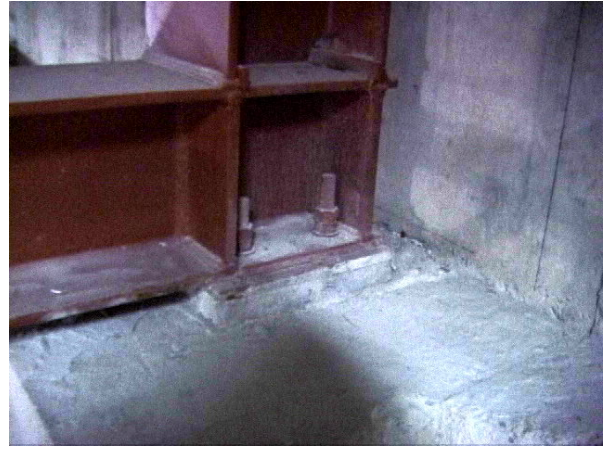
写真 2.1.8 トラス梁のピン支持位置に損傷無し

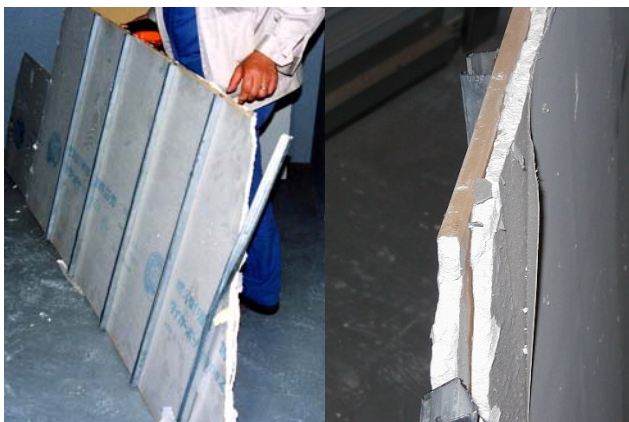
写真 2.1.11 落下した天井材

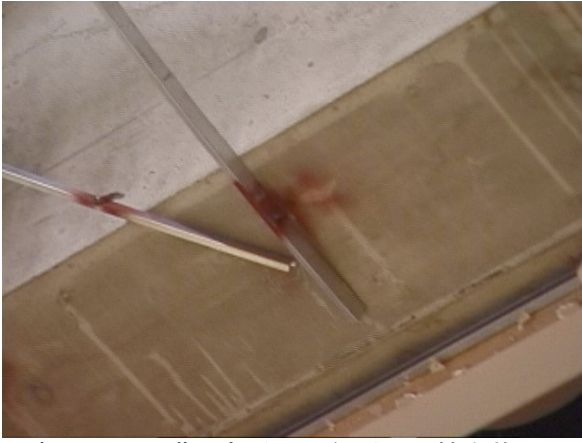
写真 2.1.13 曲面部分の野縁受けの接合状況（下端）

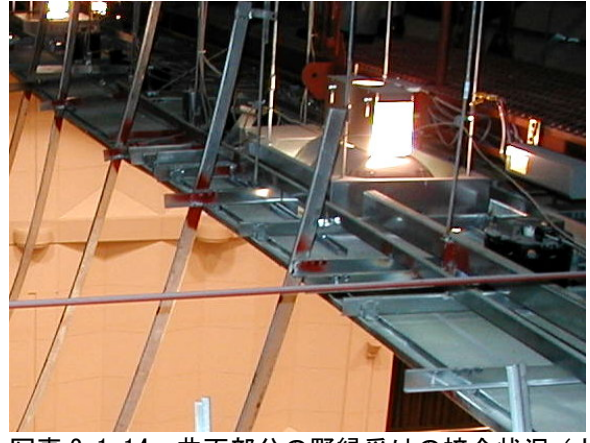
写真 2.1.14 曲面部分の野縁受けの接合状況（上端）

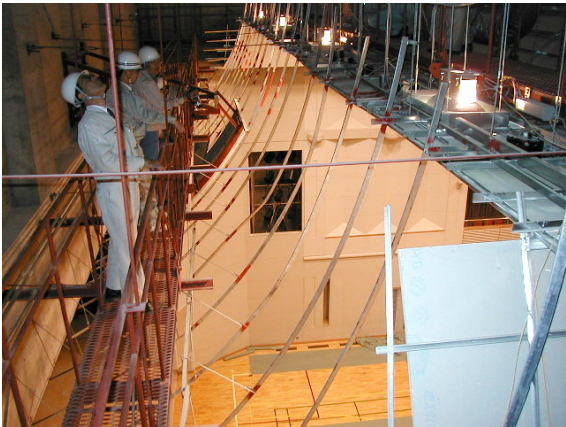
写真 2.1.15 野縁受けの吊ボルトによる支持状況

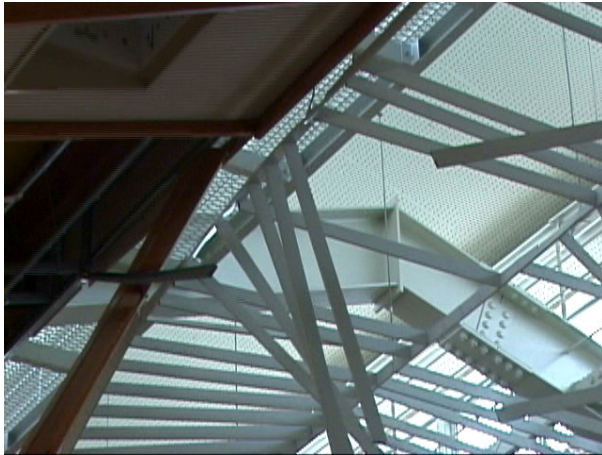
写真 2.2.1 棟部位につなぎ梁無し

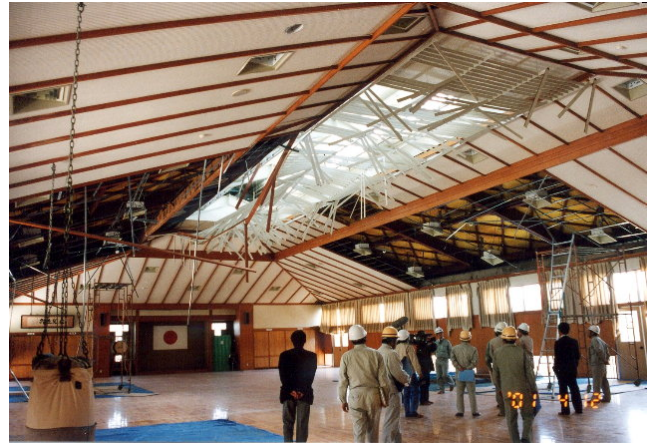
主な被害は、写真 2. 2. 2 に示すように、棟をはさんだ両桁側の天井が広い範囲で落下 (写真 2. 2. 4 にクローズアップを示す) した点である。棟を挟んだ片方の天井面では、天井材が野縁・野縁受けとともに落下しているのに対し、もう一方の天井面では、野縁受けを残し、野縁と天井材と一緒に落下する傾向が見られた。落下した天井部分の面積は約 160m²であり、落下質量は少なくとも約 1. 6tonと算定される。また、天井全面にわたって目地ずれなどが生じていた。(写真 2. 2. 5)

写真 2.2.2 武道場内部の損傷状況

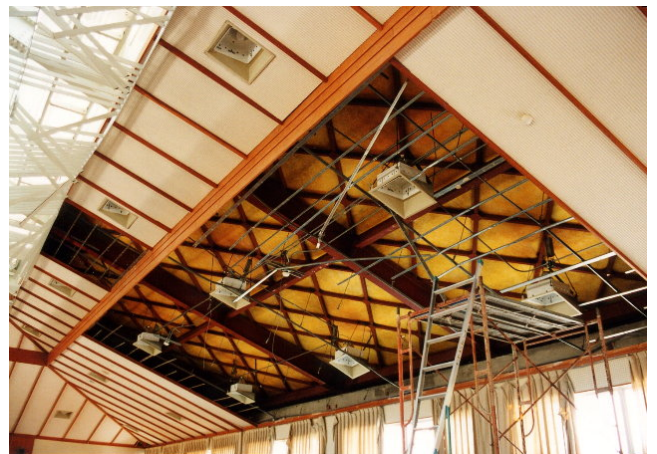
写真 2.2.4 天井落下状況（軽量鉄骨下地材も見える）

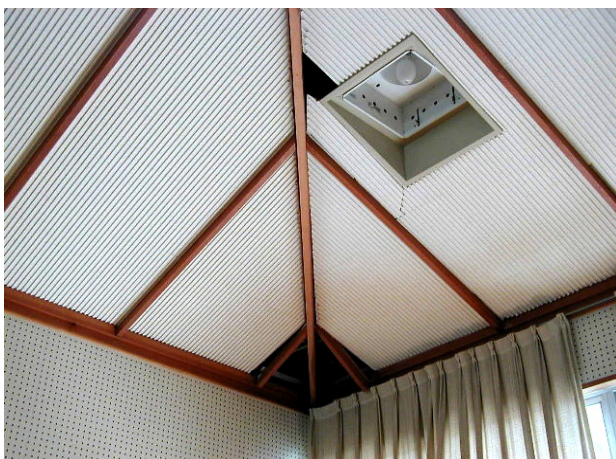
写真 2.2.5 天井落下以外の損傷

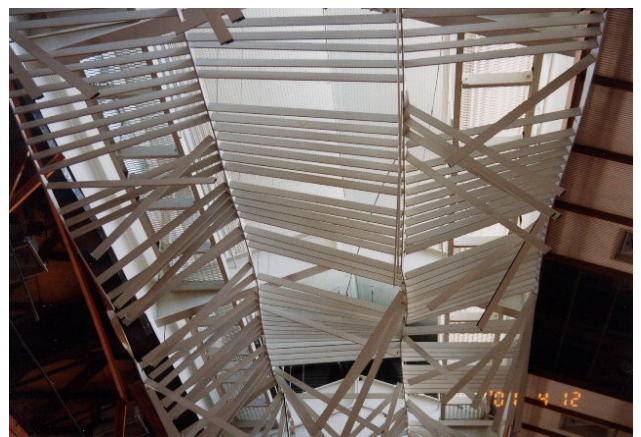
天窗部分に配置されていたステンレス製ルーバーも大破 (写真 2. 2. 6) し、一部の部材が落下した。また、写真 2. 2. 7 に示すように、吊ボルト (3 本) も外れていた。

写真 2.2.6 ルーバーの損傷状況

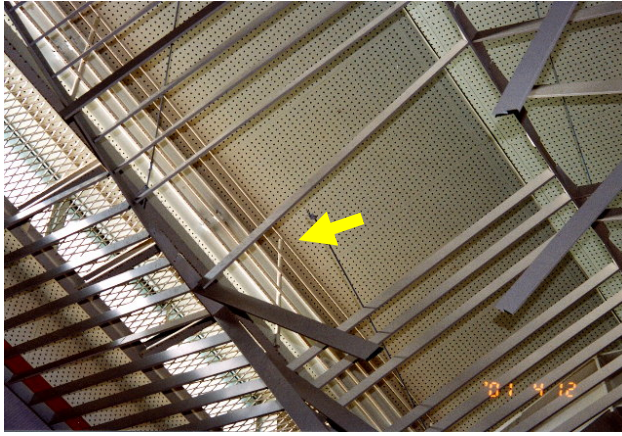
写真 2.2.7 ルーバー枠材の吊ボルトのはずれ

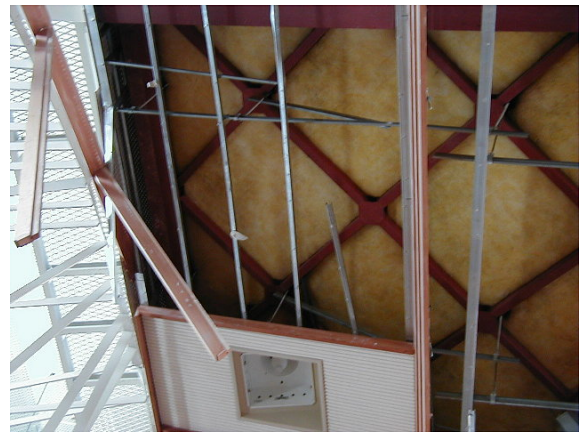
写真 2.2.8 天井中央に近い幕板の損傷

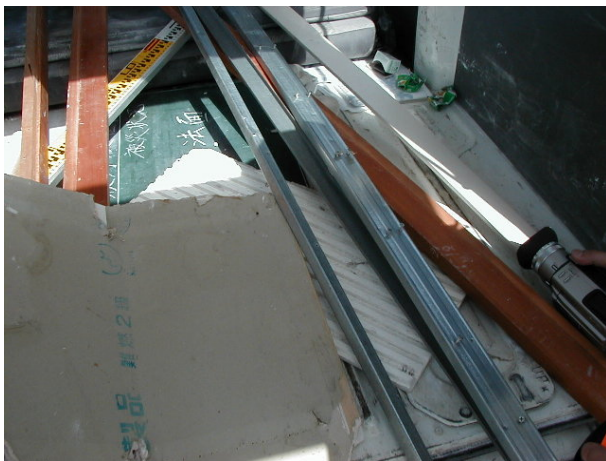
- 天井の中央付近に配置された幕板は、屋根面の鉄骨部材に溶接された吊ボルトより吊られていた。(写真 2. 2. 8 及び写真 2. 2. 9) これに対して、周囲の回り縁は、壁に固定されていた。(写真 2. 2. 10)
- 屋根面の鉄骨部材に溶接された吊ボルト (1m 程度の長さ) より野縁受け (間隔 125cm) が支持され、これに野縁が約 36cm 間隔でクリップで接合され、この野縁にせっこうボードがビス止めされていた。この天井システムは、基本的には屋根面から吊られており、建物構造体との間にもクリアランスがあった。しかし、意匠上の理由で、木製のさお縁 (化粧材) がせっこうボードのつなぎ目に配置され、ビス止めされていた。この木製のさお縁は、回り縁と幕板にそれぞれほぞで接合されていた。写真 2. 2. 11 には、落下したさお縁及びせっこうボード天井材を示す。

写真 2.2.11 落下した天井材他（一部保管していた物）

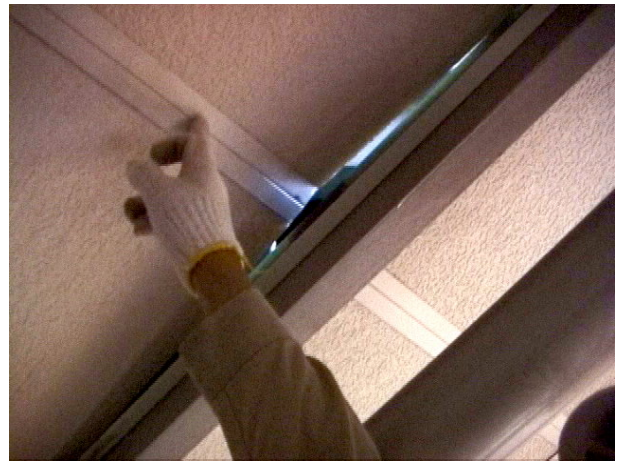
天井は、立体トラスと屋根との間に設置され、屋根もや材などより吊ボルトで吊られたハット形鋼（約 60cm ピッチで配置）にグラスウールボード（ $t=25\text{mm}$ 、比重 0.064）が載せられた簡易なシステム天井であった。また、グラスウールボードの見切り材として T バー（長さ約 60cm）が配置されていた（図 2.3.2）。写真 2.3.3 では、天井材及び T バーが簡単に押し上げられしっかりと固定されていないことがわかる。

写真 2.3.3 置かれただけの天井材

C 体育館及びD 体育館では、少数の軽量のグラスウールボードの落下が見られた。グラスウールボード自体は、システム天井の格子状の下地材の上におおむね置かれていただけであり、比較的揺れの大きい地震時での落下は致し方ないとも言える。また、たとえ落下しても軽量であり、羽が落下するようにふわふわと落下するので、特別な対策は必ずしも必要ではないとも考えられる。ただし、C 体育館では、グラスウールボード材のつなぎ目部分に置かれていたTバーが下地材に固定されずに単に置かれており、これが落下した。落下する角度によっては、硬質ウレタンにも刺さるので特に注意が必要である。下地材に固定するなどの対策がとられる必要があるだろう。

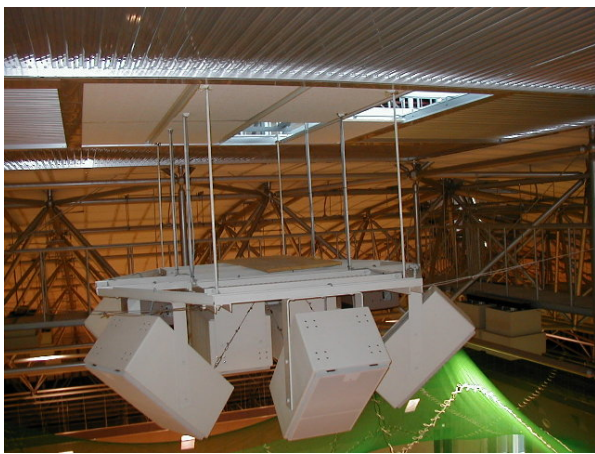
主な損傷状況としては、システムトラスの中央部分の水平な天井位置で 2 枚のグラスウールボード、トラス中央に隣接する傾斜天井部分で 1 枚のグラスウールボードが落下した（これらの内、1 枚は体育館中央上部の照明装置上に落下）。床まで落下したグラスウールボードは、それぞれ 1800mm×600mm 及び 1500mm×700mm の形状で、1 枚当たりの質量は約 1.7kg、落下高さは 20m 程度であった（写真 2.3.4、写真 2.3.5、写真 2.3.6）。また、T バーや照明器具の吊り材の化粧材の落下も観察された。写真 2.3.6 で示す落下材は、体育館の管理者が保管していたものである。また、キャットウォークで屋根面まで近づいて観察したところ、グラスウールボードのずれや T バーの移動などは写真 2.3.7 に示すように至る所で観察された。

写真 2.3.4 天井材の落下（下より）

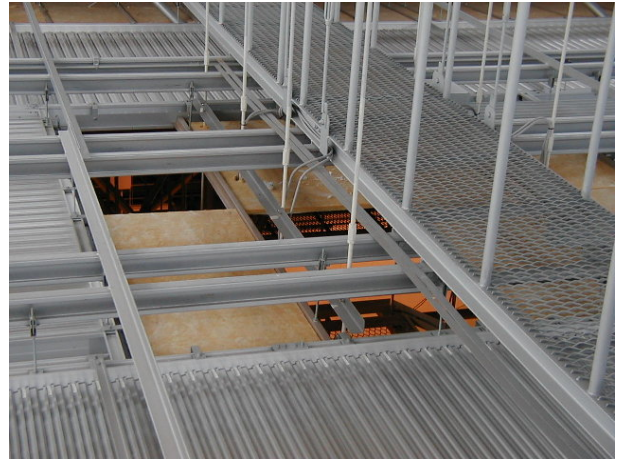
写真 2.3.5 天井材の落下（上より）

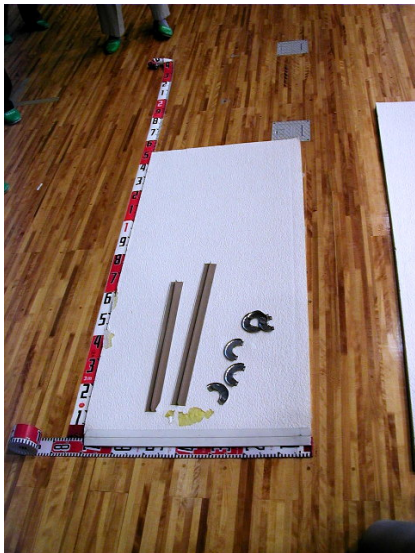
写真 2.3.6 落下した天井材（上）

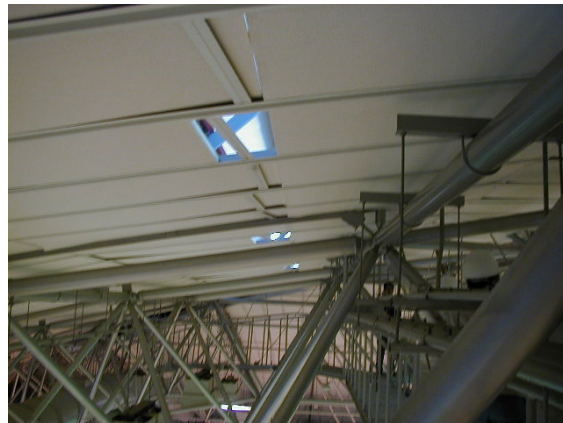
写真 2.3.7 天井材の移動状況（右上）

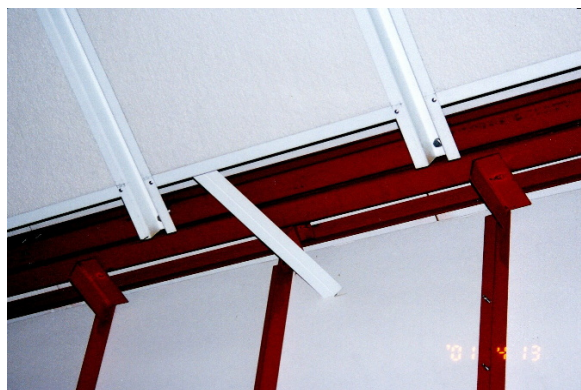
体育館の周囲のギャラリー部分の上部では、天井面を滑り落ちたと見られる T バーが、硬質ウレタン製の内装材に突き刺さっている状況（写真 2.3.8）も観察された。

写真 2.3.8 硬質ウレタンに刺さったTバー（右）

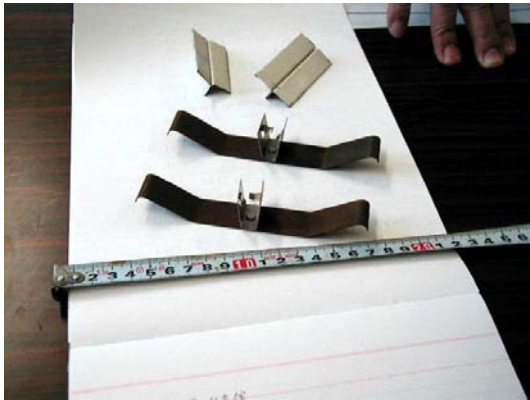
主な被害は、システム天井の天井板 2 枚の落下 (うち 1 枚は落下しかけているものを地震後に落としたもの) があげられ、寸法は 1790mm×890mm で、質量は約 2.5kg/枚、落下高さは約 15m であった。また、落下防止金物、天井照明器具の化粧材、屋根の内壁材として用いられた T バーの切破片 (天井用の T バーとは異なる。施工時の残置されたものと思われる。) の落下 (写真 2.4.6) が見られた。

写真 2.4.6 落下した材

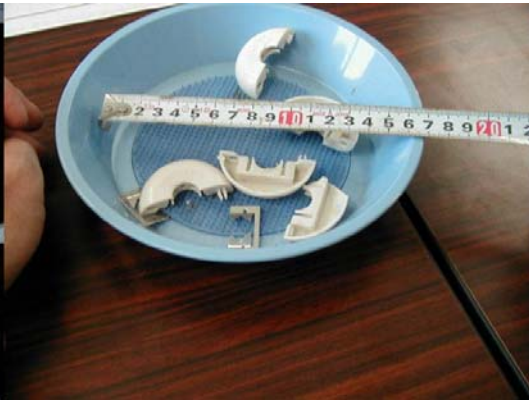
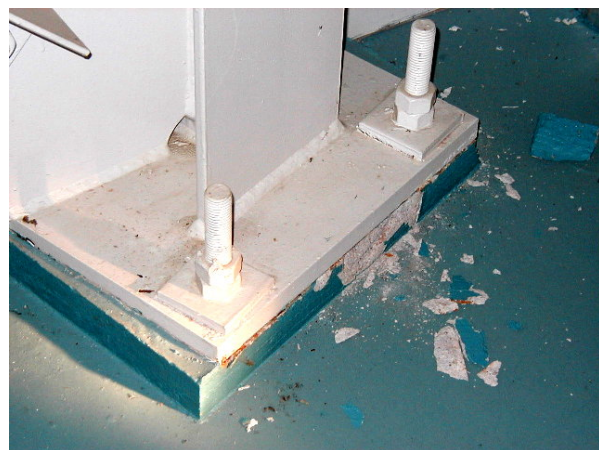
構造的な被害としては、屋根トラスの支持位置でのならしモルタルのひび割れ (写真 2.4.7) 及び下部 RC 造のコーナー部の梁端部でのクラック (写真 2.4.8) であったが、共に、軽微な損傷であった。

写真 2.4.7 ならしモルタルのひび割れ

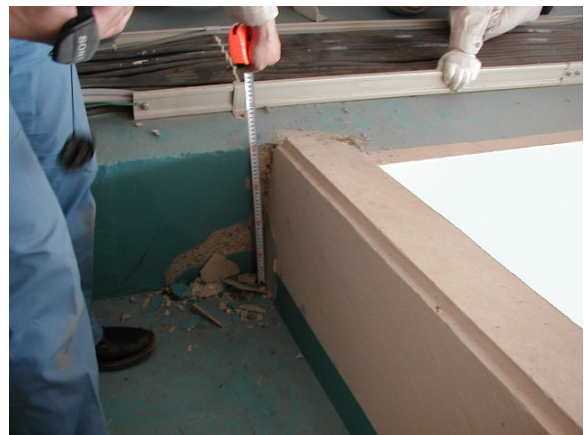
写真 2.4.8 下部 RC 造の梁端部に生じたクラック

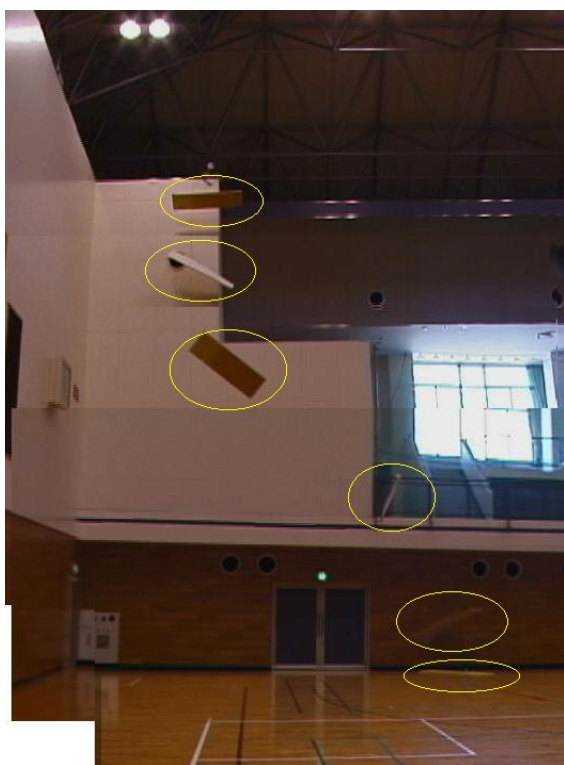
5) については、質量が 1.7~2.5kg であるが、比重は 0.064 と小さく、高所より落下した時には、羽のようにフワフワと落下すると考えられる。写真 4.1 には C 体育館において実際に落下させた時の様子を示しているが、地震時に体育館の床にふせていれば質量の割には危険性はそれ程大きくないものと考えられる。

写真 4.1 グラスウールボードの落下状況
