## 第7章 鉄骨造建築物

### 7.1 被害調査概要

## 7.2 被害調査結果

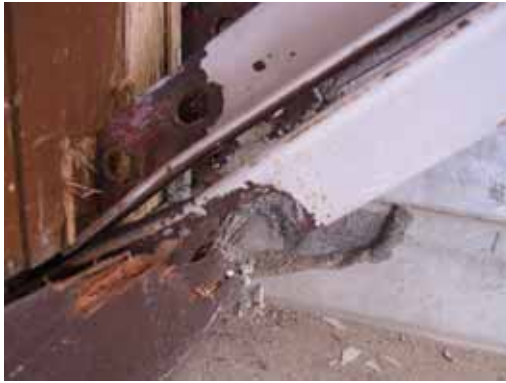
(a)

写真 7.2(a)～(e)に被害例を示す。(a)は端抜けとボルト破断、(b)は端ぬけ、(c)は端部のボルト孔位置での破断、(d)は交差部におけるボルト孔位置での亀裂、(e)は交差部におけるボルト孔位置での破断である。

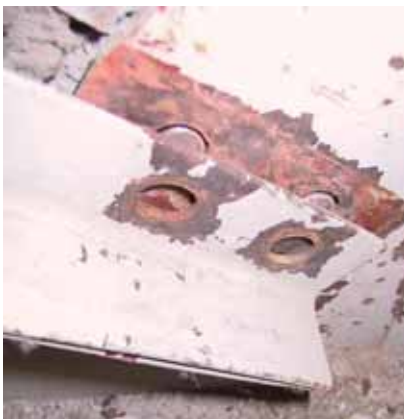
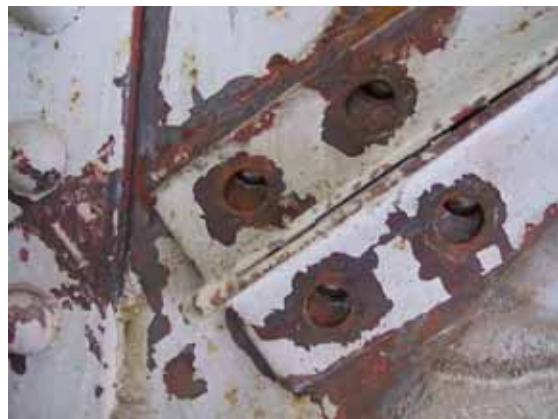
写真 7.4 接合部におけるボルトの破断

写真 7.4(a)及び(b)に被害例を示す。いずれも端部接合部でボルトが破断している。

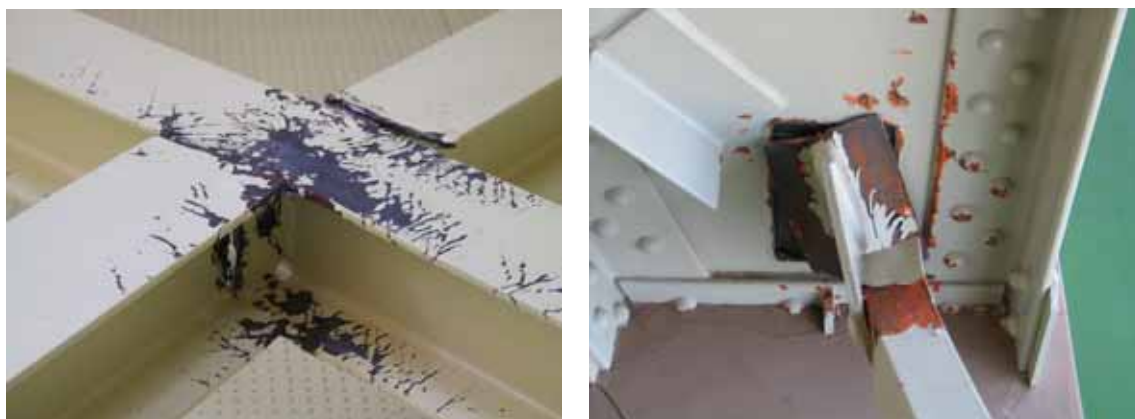
写真 7.5(a)及び(b)に被害例を示す。(a)では交差部の突合せ溶接部が破断しており、(b)は端部のガセットプレートと柱との隅肉溶接部が破断している。

写真 7.5 接合部における溶接部破断

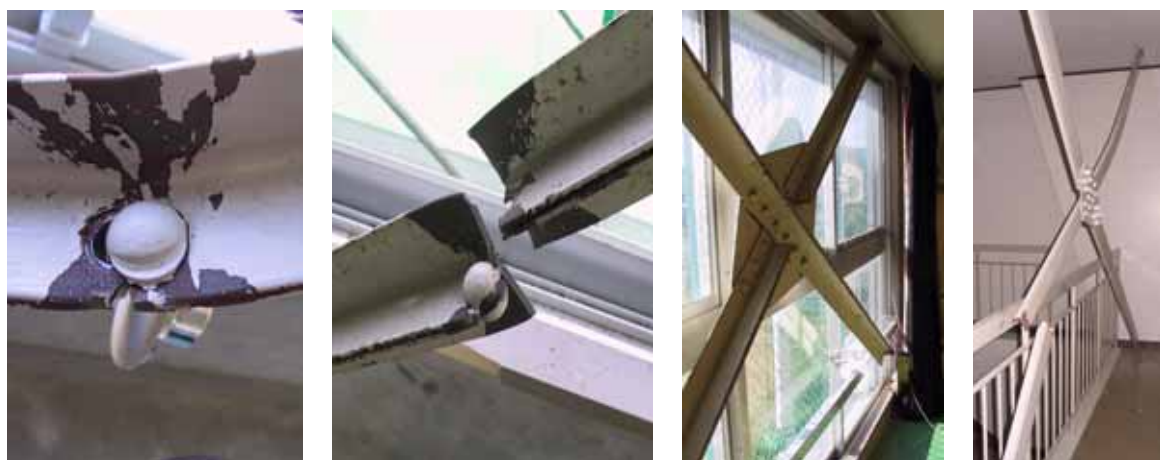
写真 7.6(a)～(d)に被害例を示す。(a)では座屈変形によりつづり合わせ部に亀裂を生じており、(b)～(d)では破断している。

写真 7.6 つづり合わせ部の亀裂・破断

2つの部材（山形鋼等）をつづり合わせたブレース材では、座屈による曲げ変形が集中する箇所につづり合わせの断面欠損部がある場合に、当該部分で亀裂が発生していたものがあつた。引張ブレースとして設計し、座屈を許容するのであれば、つづり合わせの位置についても注意すべきである。

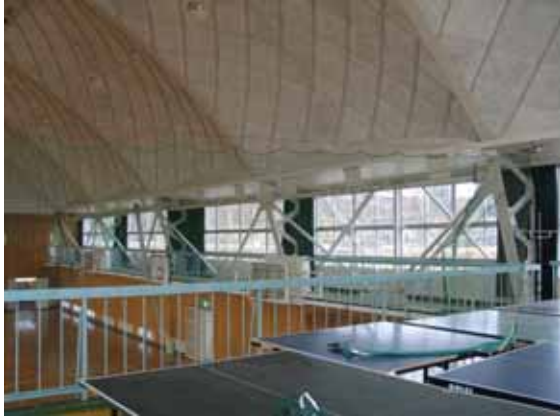
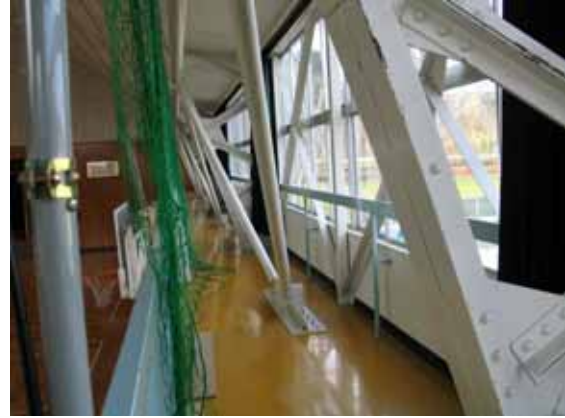
写真 7.7 耐震改修済みで無被害の体育館

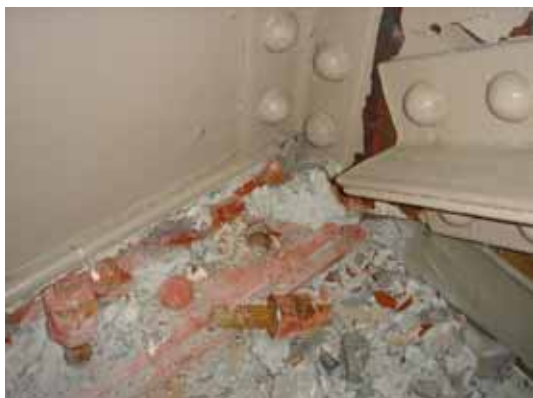
写真 7.9 アンカーボルトの破断(OJY-8)

アンカーボルトの破断があった2棟(OJY-8、NGO-1)(7.2.3(2)参照)は、何れも1960年代の建設である。旧基準の設計であったことと、アンカーボルトが腐食等により断面欠損していた可能性があり、破断に至ったことが考えられる。

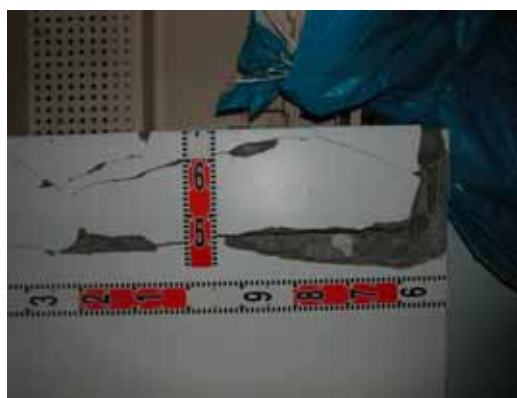
写真 7.10 柱脚部コンクリートの破壊(OJY-24)

立ち上がりコンクリート部分の破壊があった2棟(OJY-24、OJY-25)は、立ち上がりコンクリート部分の破壊を防ぐ配筋が十分ではなかった可能性がある。

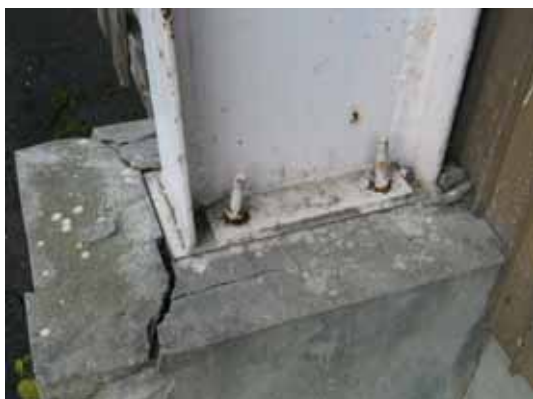
写真 7.11 柱脚コンクリートの破壊（OJY-25）

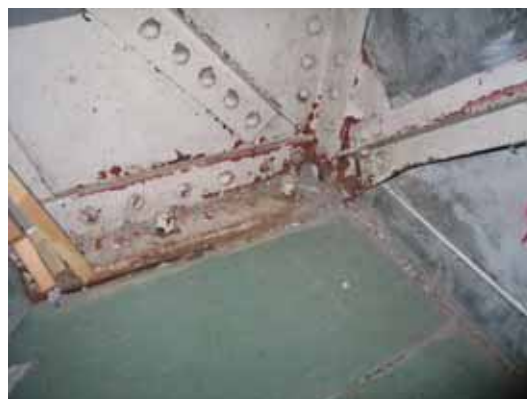
写真 7.12 アンカーボルトの伸び(HRN-2)

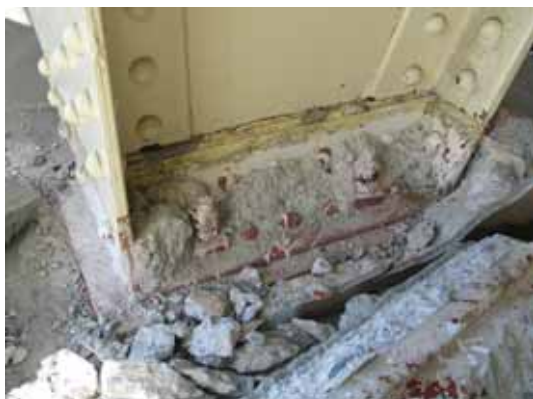
写真 7.13 柱脚コンクリートの破壊(TOK-2)

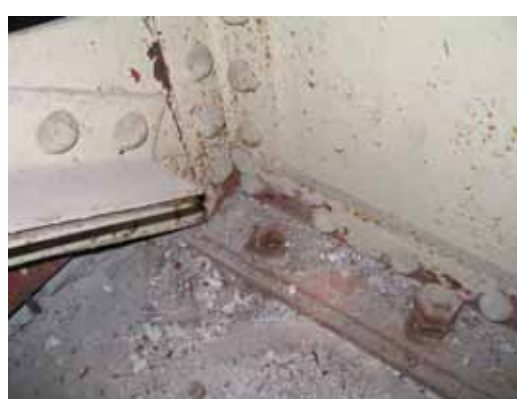
写真 7.14 アンカーボルトの破断(NGO-1)

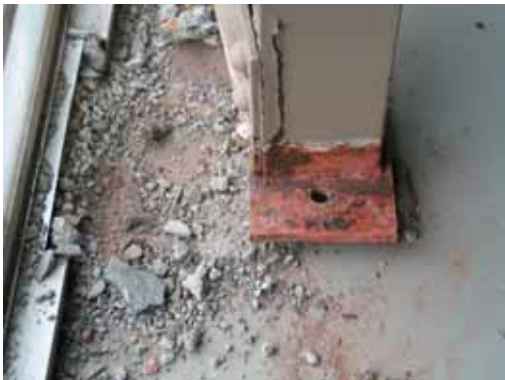
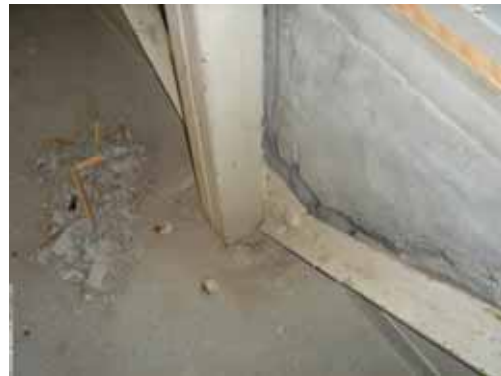
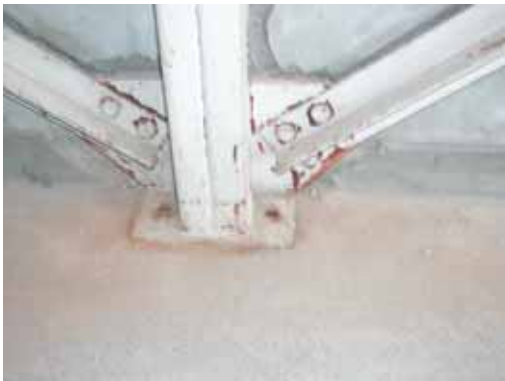
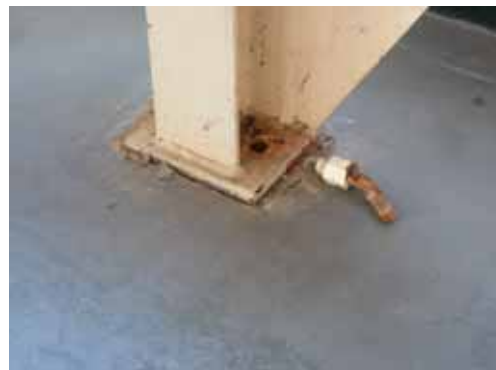
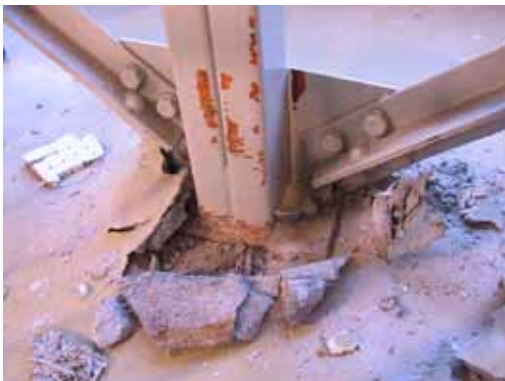
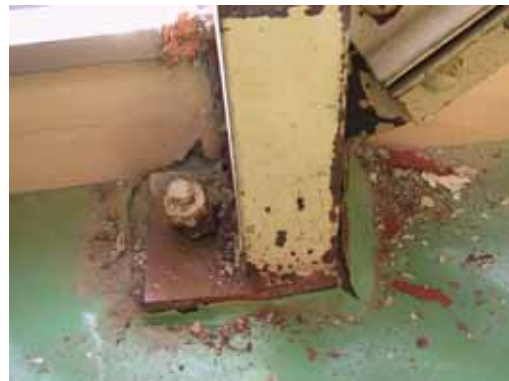
6棟で、桁行方向ブレース付間柱脚部の破壊があった。被害は、いずれもアンカーボルトの破断、伸びによる柱脚部の移動である。このうち、HRH-7については、今回の地震前に既に破断していたものがあったとのことである。大部分のアンカーボルトの本数は2本配置であるが、NGO-1については1本配置である。

写真 7.15 ブレース付間柱脚部の破壊(OJY-8) 写真 7.16 ブレース付間柱脚部の破壊(HRN-2)

写真 7.17 ブレース付間柱脚部の破壊(HRH-4) 写真 7.18 ブレース付間柱脚部の破壊(HRH-7)

写真 7.19 ブレース付間柱脚部の破壊(TCO-2) 写真 7.20 ブレース付間柱脚部の破壊(NGO-1)

桁行方向にブレース付き間柱が存在したものは7棟あり、そのうち最近耐震補強された1棟を除いた6棟はすべて脚部アンカーボルトが破断して間柱が移動している(7.2.3(2)参照)。アンカーボルトが腐食等によって断面欠損していた可能性もあるが、アンカーボルトの本数が1、2本と少なく、ブレース材からのせん断力を伝えきれなかった可能性が大きい。(図7.13参照) 例えばブレース材をL-65×65×6と仮定し、その軸部降伏耐力のうちせん断力分をコンクリートに伝えるためには、M20のアンカーボルトが3～4本必要である。これは、耐震改修したKWG-4の新設ブレースのアンカーボルトの数がかかり多い(写真7.21参照)ことを見ても明らかである。

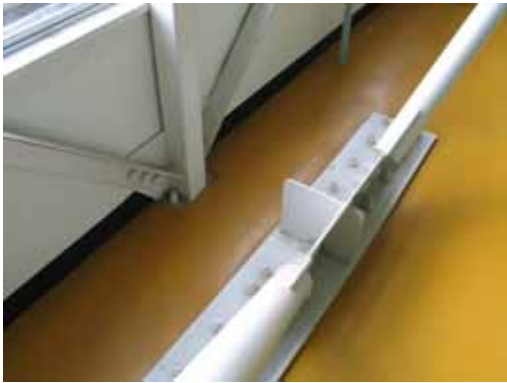
一方、KWG-4は、耐震補強がなされた体育館であり、間柱脚部に損傷が見られない。

写真 7.21 ブレース付間柱(KWG-4)

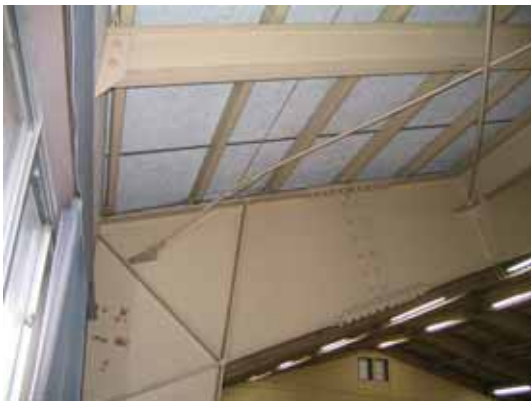
写真 7.22 水平ブレースのたわみ(OJY-5)

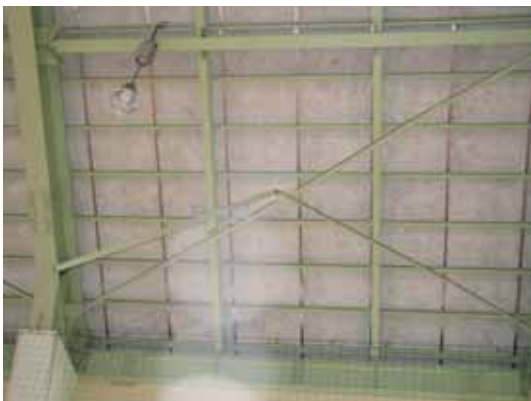
写真 7.24 水平ブレース破断(OJY-16)

OJY-16 は山形鋼水平ブレースの破断や座屈が多数生じている。この体育館は、桁行方向もラーメン構造という比較的稀な構造形式をしており、他の体育館に比べて屋根面の応答が大きくなった可能性がある。

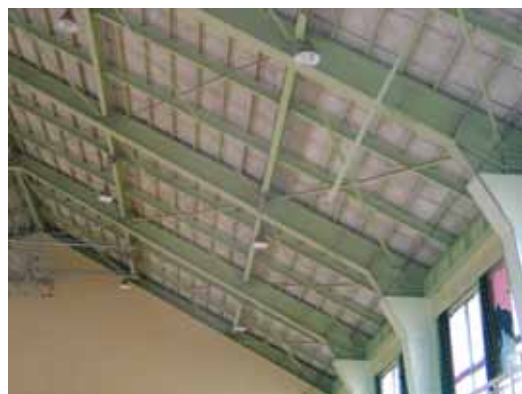
写真 7.25 水平ブレース材の座屈(OJY-16)

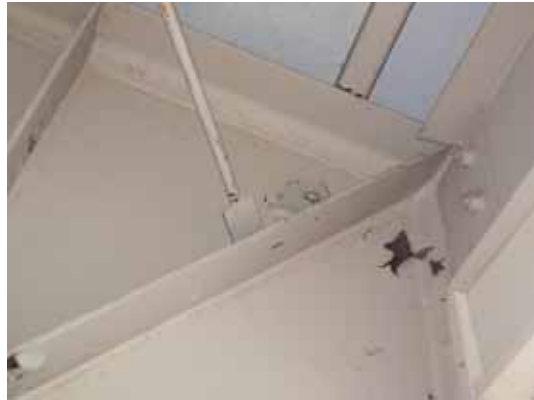
写真 7.27 水平ブレース破断(OJY-20)

OJY-20 は、ターンバックル水平ブレースの端部ボルトに破断が生じている。この体育館は、桁行方向鉛直ブレースの一部に座屈が生じている。また TOK-4 は、ターンバックル水平ブレースがたわんだり、ねじ部分が破断しているが、桁行方向鉛直ブレースは無被害である。

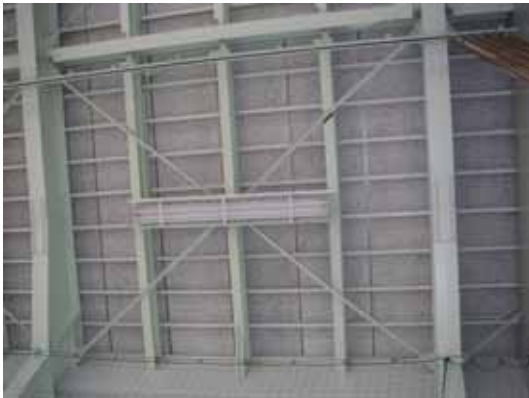
写真 7.28 水平ブレース座屈(OJY-21)

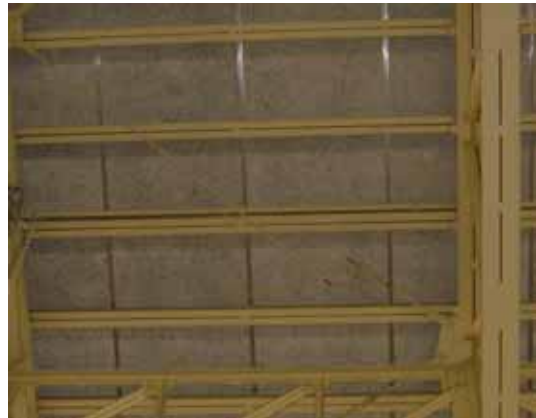
写真 7.29 水平ブレース破断(TOK-4)

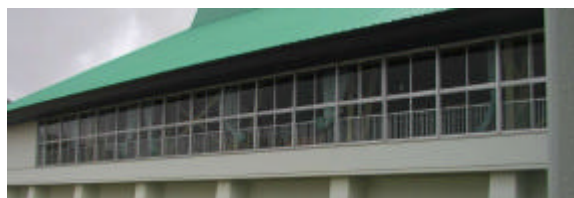
写真 7.38 ガラスの多数破損した窓（修理済み）上段の多くが破損した(OJY-3)

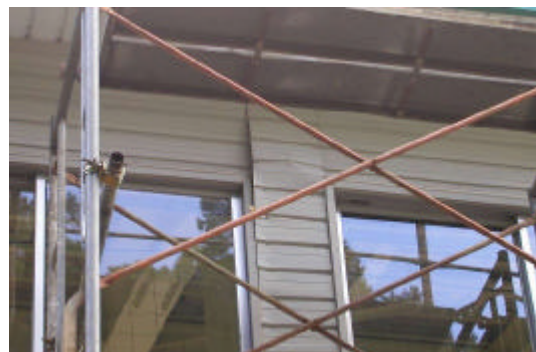
写真 7.39 下地の異常と思われる壁材の破損(OJY-21)

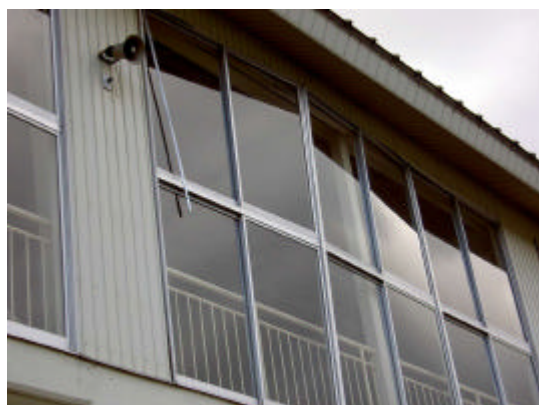
写真 7.40 窓枠上部の破損(KWG-1)

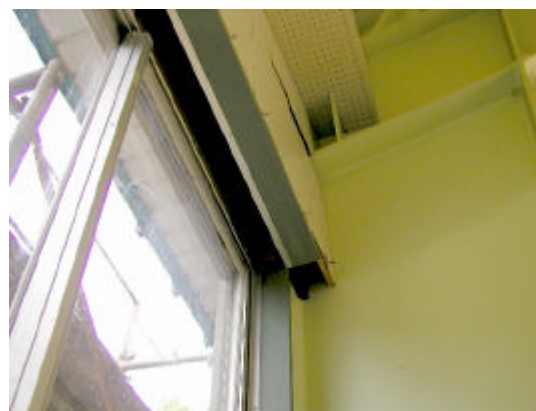
写真 7.41 窓枠周辺内壁の破損(OJY-21)

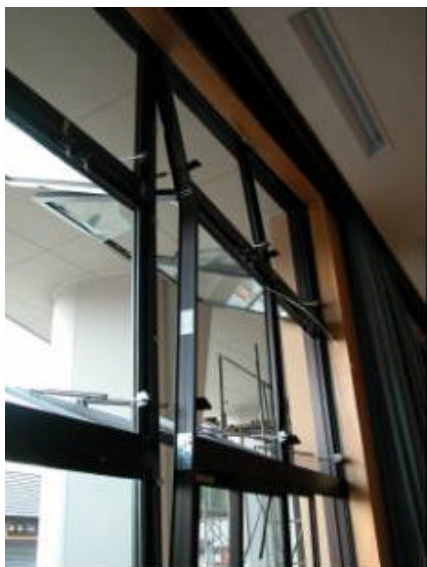
写真 7.42 窓枠の破損 (KSJ-3)

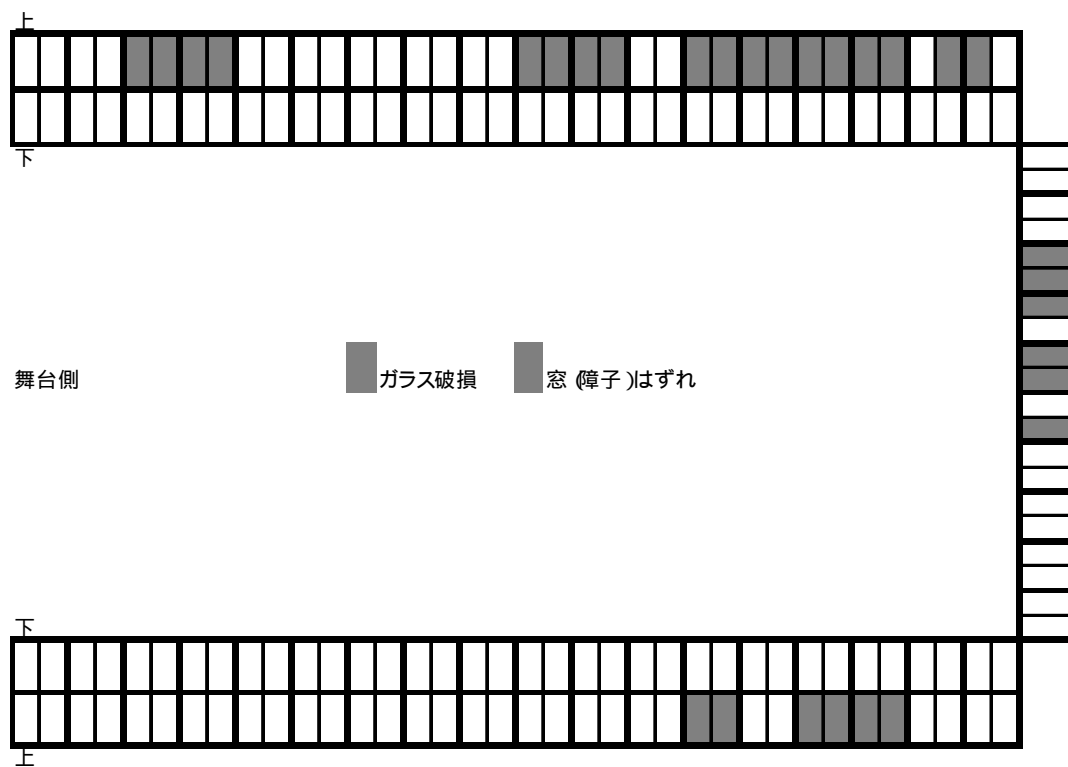
はめ殺し窓は、施工事例が少なかったが、構造体や窓の取り付いている壁面の被害の大きいものに窓ガラスの破損が認められた。引き違い窓では、構造体の被害の軽微なものにもガラスの破損や障子の脱落などの被害があった。被害位置は、連窓の上段で生じているものが多かった。破損した窓の分布状況の一例を図 7.12 に示す。また窓枠や窓枠の周囲の壁に破損が生じていた。

図 7.12 破損した窓ガラスの分布 (OJY-3)

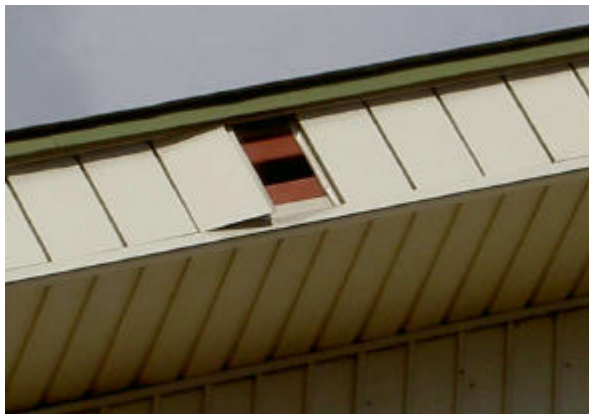
写真 7.43 金属パネルの脱落(KWG-1)

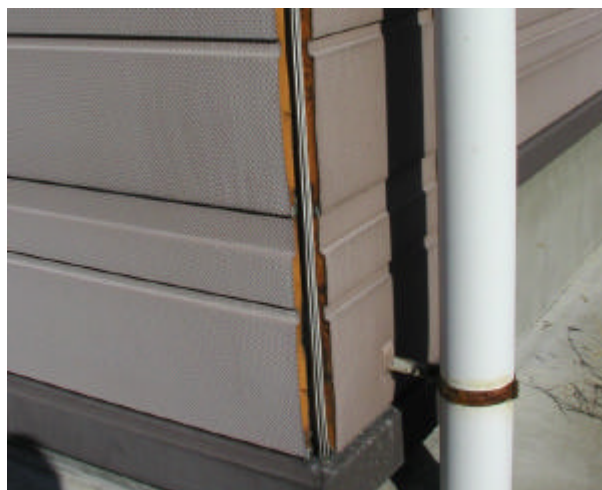
写真 7.44 コーナー部材の脱落(KID-6)

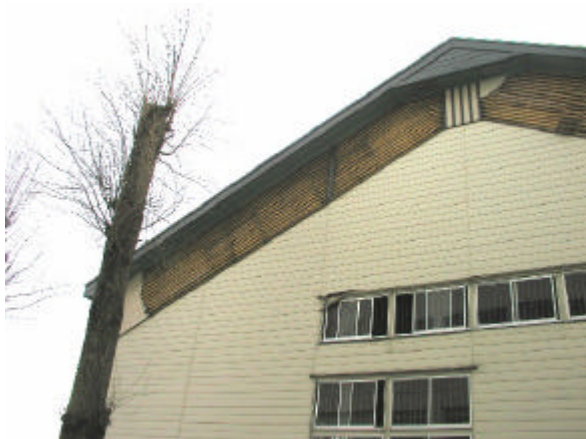
写真 7.45 ラスモルタルの脱落 (0JY-9)

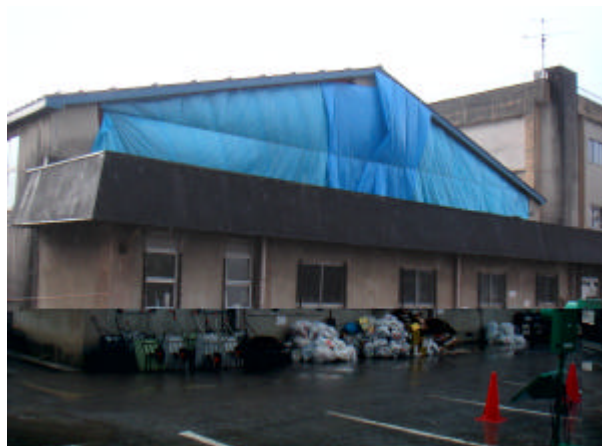
写真 7.46 ラスボードモルタルの全面脱落 (0JY-17)

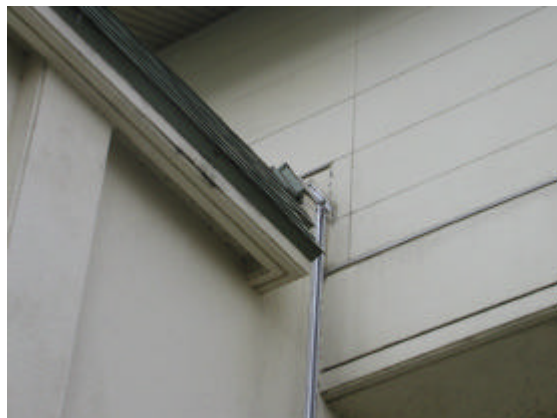
写真 7.48 ALC パネル横壁ボルト止め構法の  
取り合い部の破損(0JY-10)

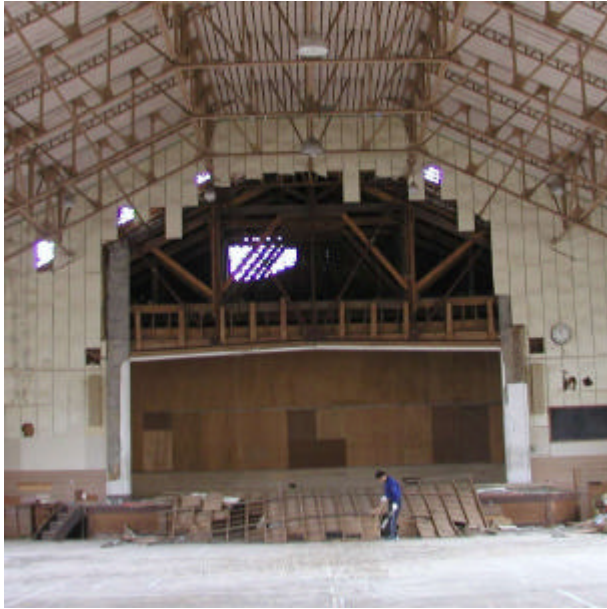
写真 7.49 妻壁の下地からの崩壊 (OJY-9)

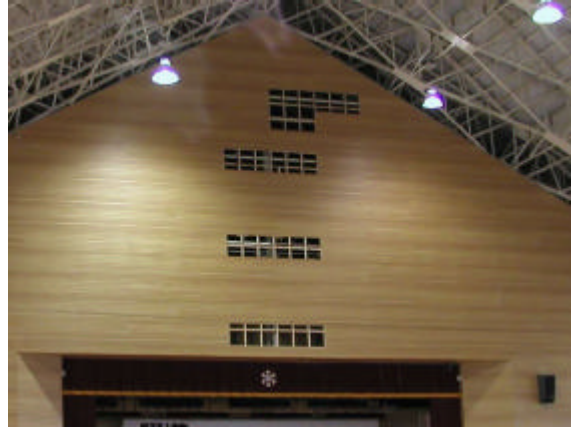
写真 7.50 接着張りボードの脱落 (OJY-10)

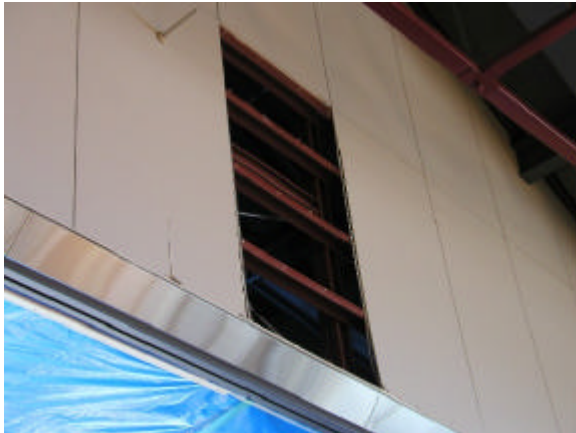
写真 7.51 たれ壁部分のせっこうボード落下 (KID-4)

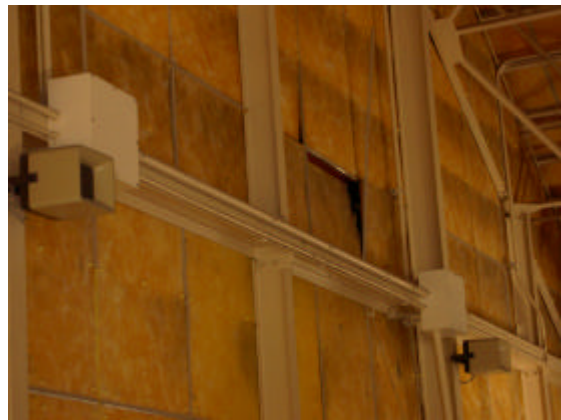
写真 7.52 グラスウール成形板の破損 (KWG-5)

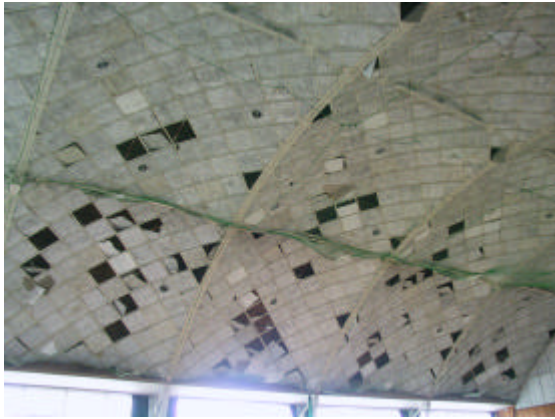
写真 7.53 木毛セメント板の落下(HRN-2)

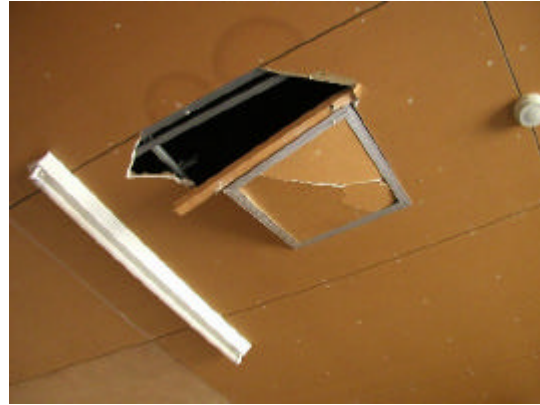
写真 7.60 点検口の破損(OJY-10)

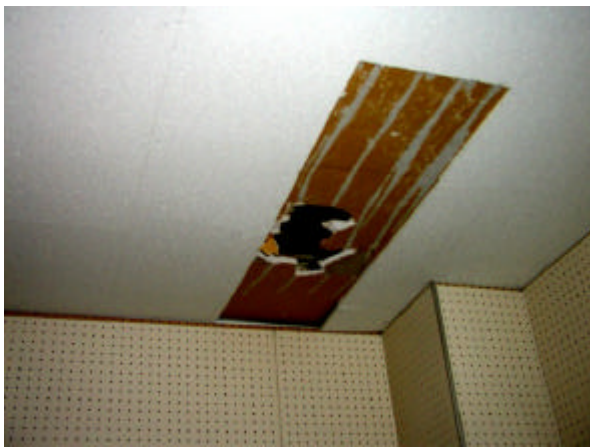
写真 7.61 落下物による破損 (OJY-10)

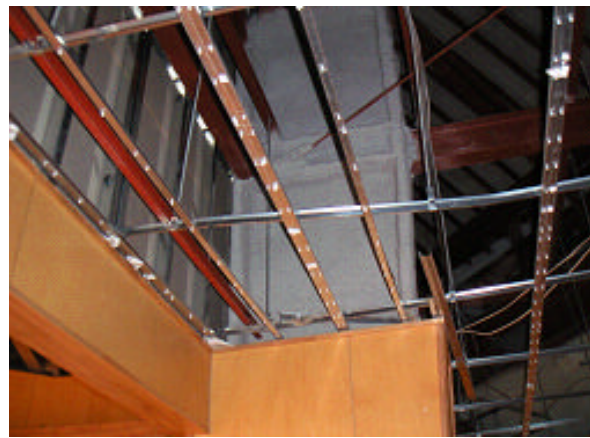
写真 7.62 ギャラリー天井の落下(KSJ-3)

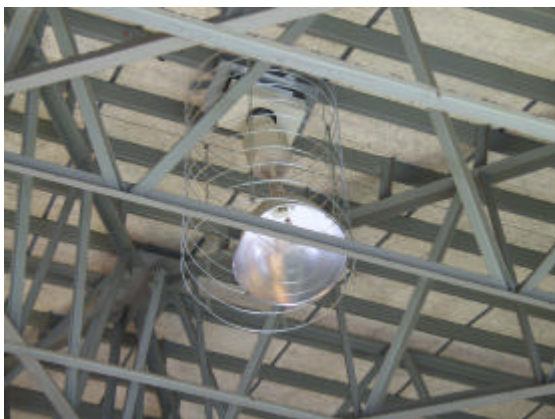
写真 7.63 壊れた照明器具(HRN-5)
