## 第9章 免震建築物

### 9.1 調査目的と内容

## 9.2 調査免震建築物の概要

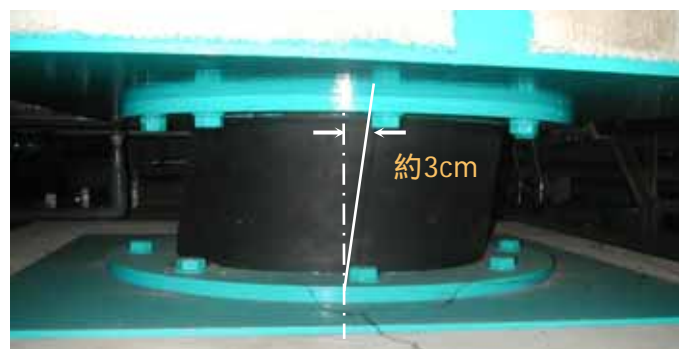
写真 9.5.2 積層ゴムの残留変形

建築物 A は地上 5 階、基礎免震の鉄筋コンクリート造（竣工 1997 年）であり、免震層には、図 9.5.1 に示すとおり、18 基の積層ゴム支承（天然ゴム系： ）および 21 基の弾性すべり支承（SUS304+PTFE： ）が設置されている。地震時の挙動の痕跡としては、写真 9.5.1、9.5.2 に示すとおり、すべり支承のすべり面に生じた堆積物の移動跡と、積層ゴムの残留変形が認められた。この移動跡と積層ゴム上下の緊結金具相互のずれの計測より、建築物 A は、地震時には北西 南東方向に最大 20cm 以上変位したものと推測される。

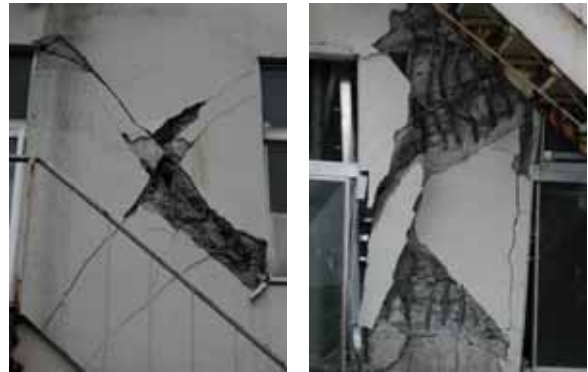
(b) 非免震 R C 造 (S43 築部分、大破)

建築物 A は保健施設であり、構造躯体および設備・内容物のいずれも無被害であったことから、地震直後より避難施設として機能したとのことである。被害状況による免震効果の確認以外に、建築物 A では地震観測が実施されており、次節に詳述するとおり高い免震効果が発揮されたことが確認されている。付近には通常の RC 造の医療施設があったが、こちらは対照的に、什器の転倒や構造躯体の被害が報告されている<sup>5)</sup>。この状況を比較して写真 9.5.3 および写真 9.5.4 に示した。

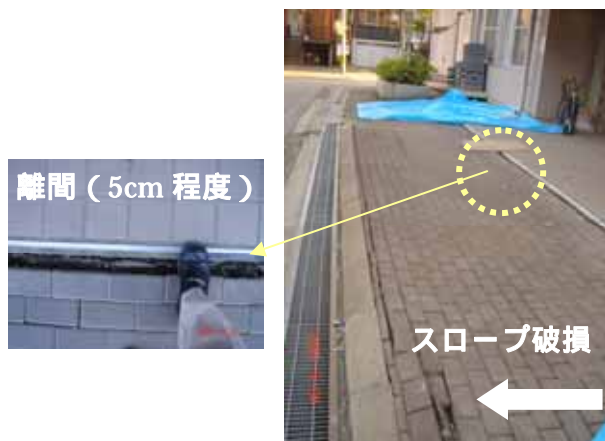
(a) 地震直後の状況

また、建築物 A のエントランス部の状況を写真 9.5.5 に示す。バリアフリーを目的として、エントランス部の免震部分と非免震部分に段差のない構造とされていた。地震後の現地調査においては、この免震部分と非免震部分に 5cm 程度の離間が見られた。これは免震部分と非免震部分に段差のない構造としたため、免震層の移動に伴い、非免震部分が道路側に変位を生じたものと考えられる。その後、スロープ部の補修(破損部をアスファルト舗装に変更)が行われ、アスファルト部にはスリットが設けられていた。

(b) 補修状況

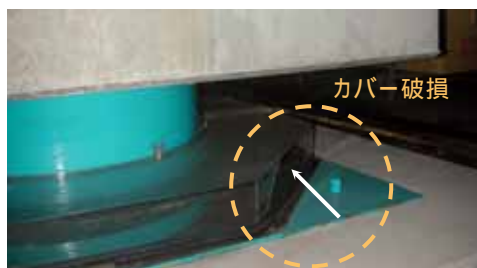
写真 9.5.6 保護カバーの破損

この他、地震による変位を生じた際の影響と見られる現象として、支承のすべり面を保護するカバーの周囲への衝突による破損（写真 9.5.6）、配管の取り付け部の摺動跡等が見られた。ただし、いずれも地震時の挙動には影響が無かったものと考えられる。

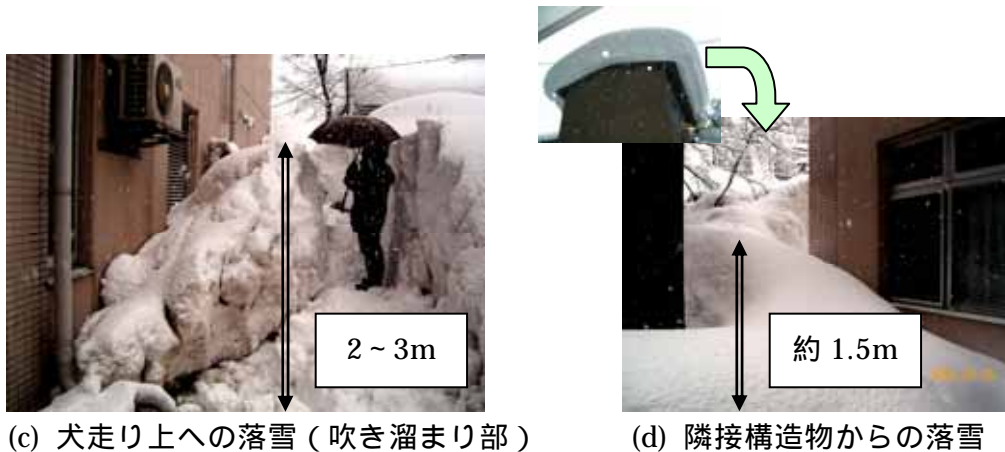
(c) 犬走り上への落雪（吹き溜まり部）

被災地は豪雪地帯であり、平時より積雪対策として建物外周部に融雪用の配水管が設置されていたことから、道路に面する上部構造のクリアランスにあたる部分の積雪は、おおむね除去されていた。ただし、施設の背面には隣接する構造物等があり、そこからの落雪等によって犬走り部に 1m～2m 程度の積雪が認められた部分も認められ、注意が必要である。ただし大半の積雪は除去されていることから融雪装置は適切に機能していることが確認され、今後の余震等に際しても免震挙動を阻害するおそれは小さいものと考えられる。これらの状況を図 9.5.2 および写真 9.5.7 としてまとめた。

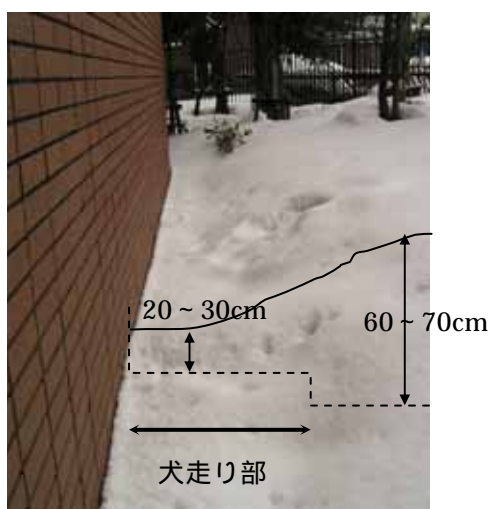
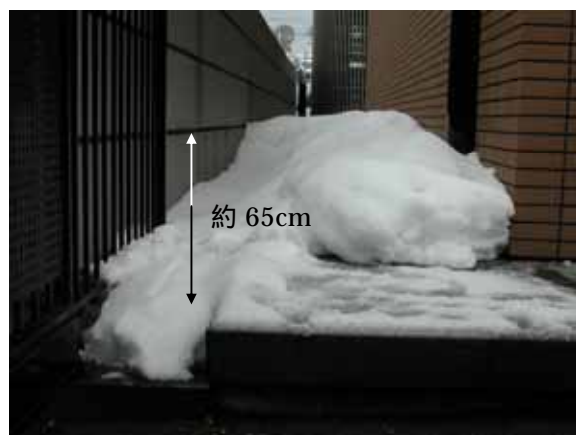
写真 9.5.10 積雪の状況

屋上の外周部分には融雪用の装置（電熱線）が設けられており、免震層周辺への落雪は見られなかった。雪かきなどの処理も、通路となる部分以外では行われていなかった。建築物B近くの空き地などでは1.5m程度の積雪も見られたが、写真9.5-10に示すとおり、建築物周囲の積雪は約60～70cmであり、犬走り上で建築物の外壁に近づくと従って漸減している。ただし、建築物Aと同様、吹き溜まりとなる部分には、他の周辺部よりも多くの積雪が見られた。

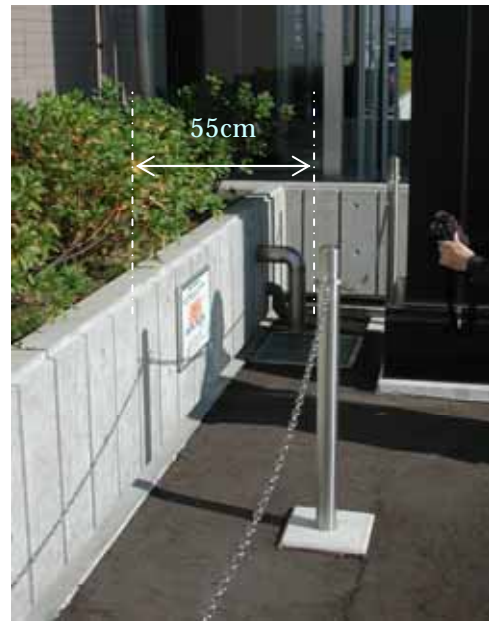
写真 9.5.12 衝突防止措置

建築物Cは地上4階、基礎免震の鉄筋コンクリート造（竣工2003年）で、免震層には18基の鉛プラグ入り積層ゴムが設置されている。9.6節で示すように、免震層内でけがき変位計により約84mmの応答変位が計測されていた。免震層内の目視調査では、残留変形などの変状は生じていなかった。建築物Cの外壁には告示（平成12年建設省告示第2009号）の規定に従い、上部構造のクリアランスの確保の一環としての免震建築物であることを表示するプレートが周囲に設置されていた（写真9.5.11）。設計上の応答変位は最大50cmと表示されている。また周囲は駐車場として用いられていたが、駐車の際に上部構造に過度に近接しないよう、写真9.5.12に示すとおりポールとチェーンによる仕切りが設けられていた。

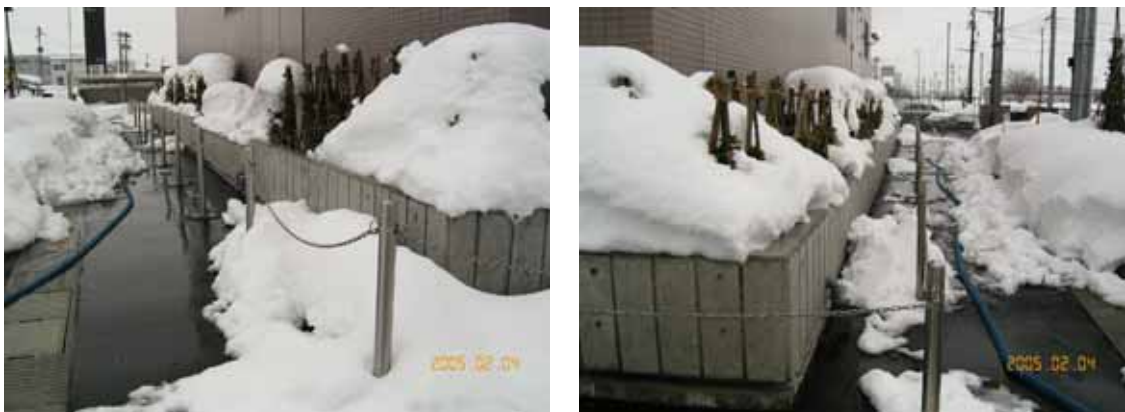
写真 9.5.13 積雪および処理状況

敷地の周囲での積雪は 1m 程度であった。写真 9.5.13 に示すとおり、調査時には建築物 C の周囲の積雪はおおむね除去されていた（犬走り部に植栽があり、ここに積もった雪が残されているために、見かけ上の積雪が多く見える）。その他の状況として、積雪部に手を差し込み手のひらで水平方向に押したところ、15cm 程度は大きな抵抗もなく動かすことができたことから、犬走り側面の積雪の影響はほとんどないと判断される。

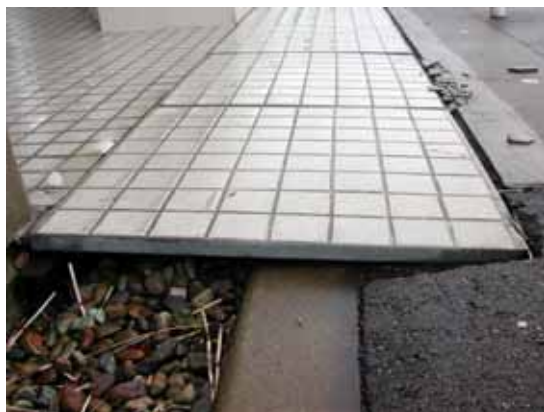
(a) 入り口部スロープ

等の変状はみられなかった。ただし、写真 9.5.14 に示すとおり、入り口部のスロープでは周囲との接触で目地部の破損が生じており、犬走り部の周囲に設けられた玉砂利を押しながら動いた形跡が認められた。また、北側では金属製のダクトにわずかに衝突の形跡が見られた。

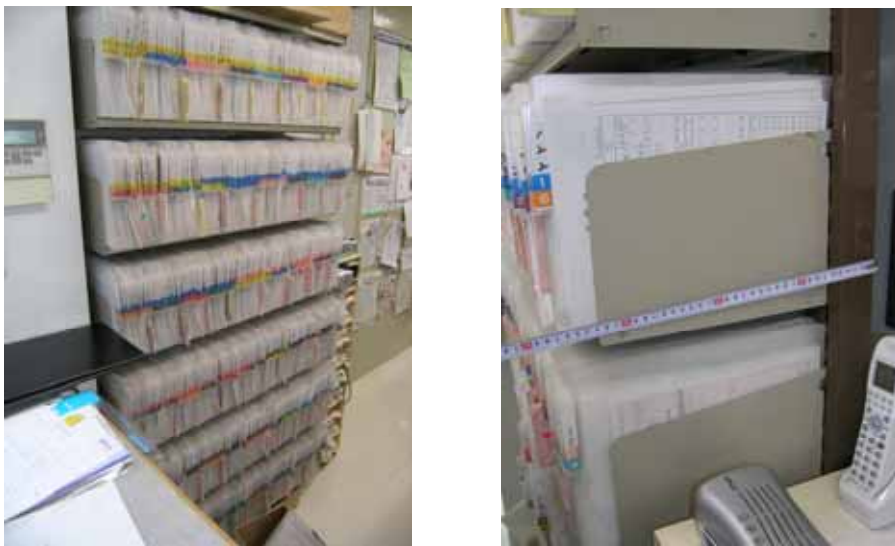
写真 9.5.15 転倒したカルテ棚

- ・施主によれば、本震では免震効果が発揮されたとのことである。
- ・台風18号の時には床下浸水した。
- ・不安定なカルテ棚(高さ2m,奥行き33cm,足下奥行き28cm、写真9.5.15参照)が倒れた以外は特に異常は無かった。
- ・設計用積雪深は1.8mである。

室内の状況としては、おおむね無被害とのことであったが、写真 9.5.15 に示すカルテ棚が転倒したとのことである。ただし、このカルテ棚はもう一つのカルテ棚と背中合わせにして使用することとされていたが、その棚が設置されておらず、安定の悪い状況で使用されていた。

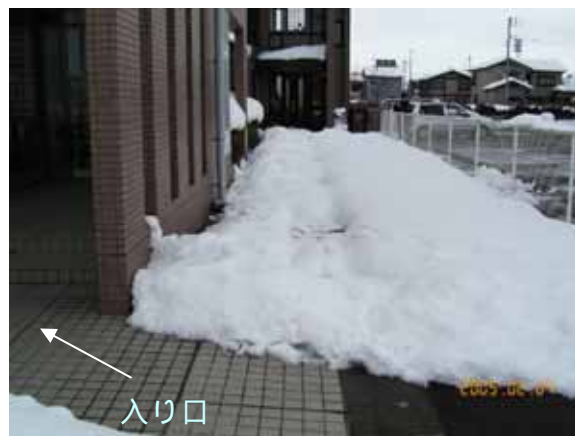
写真 9.5.16 積雪の状況

建築物周辺の積雪は最大で 40～60cm 程度であった。使用者によれば、一度にその倍程度まで降雪があるが、雪が止むと自然に積雪深が下がり融雪するとのことである。これらは人の出入りのある部分を除き、特に融雪等の措置は講じられていなかった。建築物には設計用積雪深（1.8m）を示すプレートが掲げられていた。

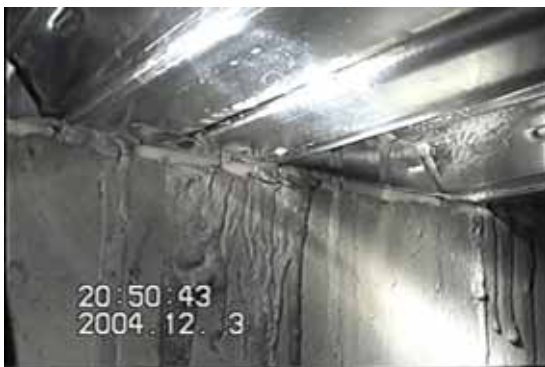
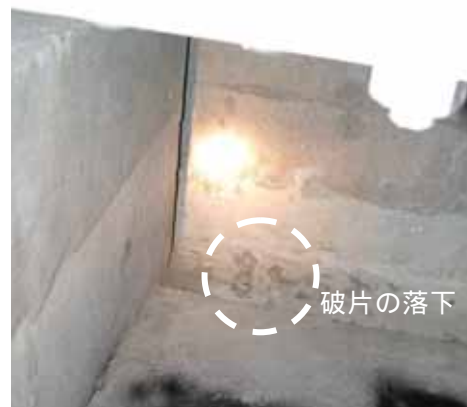
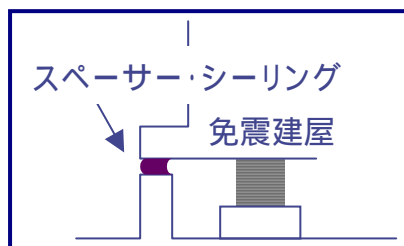
写真 9.5.18 免震層内部の状況

施主によれば、付近には新潟市の地震観測点があり、本震時の震度4.1と発表された地域である。建築物Eは設計上は震度3程度から免震効果を発揮するとのことであったが、写真9.5.18に示すとおり、免震層内部では上部構造の床版の合成スラブ施工時の打設コンクリートの漏れおよびその剥落片と見られる破片が散見された。この他にも、上下方向のクリアランス（約3cm）を確保するためのスペーサーとしてスチロール板や防寒用と見られるシーリング材が充填されており、これらが免震挙動に影響した可能性も高い。

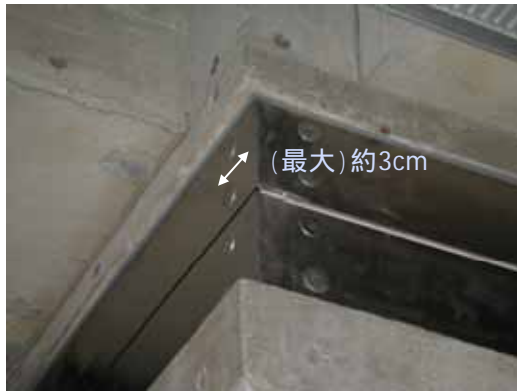
(a) 積層ゴムカバー

写真9.5.19に示すとおり、積層ゴム周囲の防護用カバーの残留変位が認められた。施設管理者によると最大3cm程度で、余震により徐々に原点に復帰する傾向にあるとのことである。また、地下ピットには1階床から張り出す形で貯水タンクが設けられ、基礎底版との絶縁のためのスペーサー（厚さ約3cm）が挿入されていたが、この周囲にも最大4cm程度の擦過跡が見られた。これらのずれ等はいずれも同一の方向（北西方向）であり、地震動の卓越する方向を表しているものと考えられる。これらの他にも、一部の転がり支承からベアリングの潤滑油があふれているのを確認した。

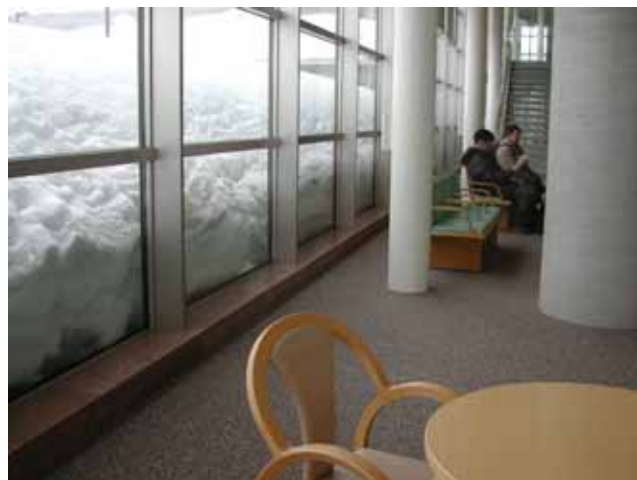
写真 9.5.20 1 階ロビー外部の積雪状況

建築物 F の周辺では 2m を越す積雪であったが、地下ピットへの落雪等はなく、また柱頭免震部においても、カバー周囲の着雪が見られたが、免震挙動への影響はごく軽微であると考えられる。ただし、1 階のロビーの前面が吹き溜まり部で、写真 9.5.20 に示すように、ガラス窓の下部 1m 付近までの積雪が見られた。植栽等もあり見かけほどの積雪量はないものと考えられるが、やや注意が必要であると感じられた。

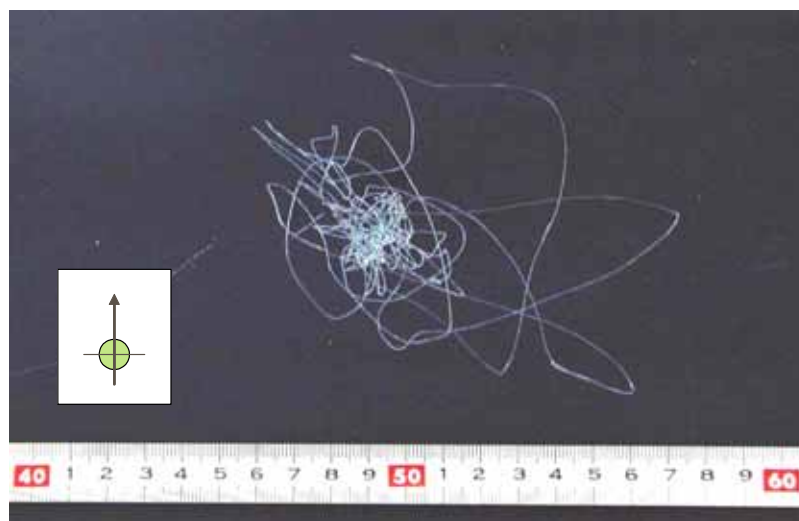
図 9.6.8 けがき変位計による免震層の変位軌跡

図 9.6.8 に、免震層の変位軌跡を示す。表 9.6.3 に、本震を含め、主要な余震における免震層の変位の最大値を示す。本震においては、東側への変位が大きい結果(最大変位 84mm)が得られており、免震層が変形した様子が確認できる。余震においても、最寄りの気象庁の観測点での震度が 5 強程度になると、29mm 程度の最大変位が生じる。
