## 4. 木造建築物の調査と結果

### 4.1 被害調査概要

図 4.1 初動調査の範囲と概況(国地協承認04-11-001)

表 4.1 詳細調査を実施した物件の概要とその被害概況

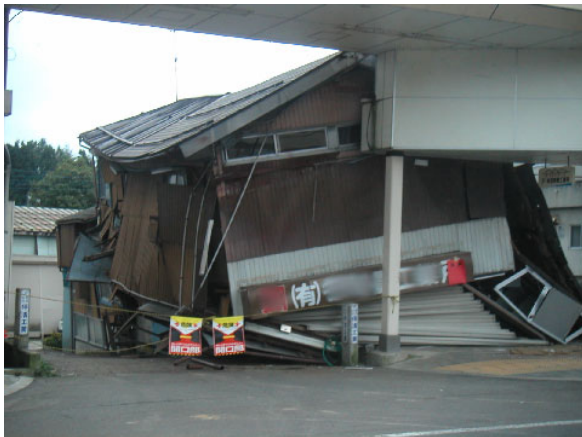
- ・ 木造家屋、店舗併用住宅の倒壊建物複数有り(写真4.1=東栄2丁目)。商店街の後背地は崖で下がっている。上部構造の支持が良くないために倒壊した建物もあるものと推測される。
- ・ 平成2丁目付近徒歩にて被害状況調査。倒壊住戸複数有り。応急危険度判定は10/25の時点で一部実施済み。
- ・ 平成2丁目付近の神社でほとんどの墓石が西側に倒れている(写真4.2)。転倒墓石の縦横比は45cm×103cm、30cm×64cm。0.45G程度は入力されたと判断される。神社の本堂も大きく南に傾斜(写真4.3)。
- ・ 10/27の余震時に、隣接建物の落下物により大破した木造建物(写真5=東栄1丁目)あり。応急危険度判定が10/24(日)16:00に済んでおり、隣接建物の一部が落下する危険があるとの理由で「危険」と判定されていた。

写真 4.1 倒壊した木造店舗

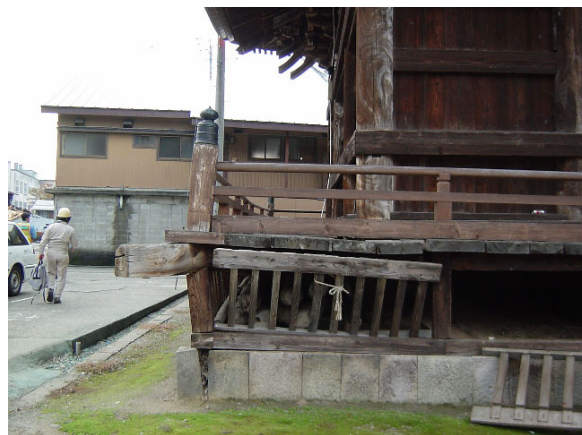
写真 4.3 大きく傾いた本堂

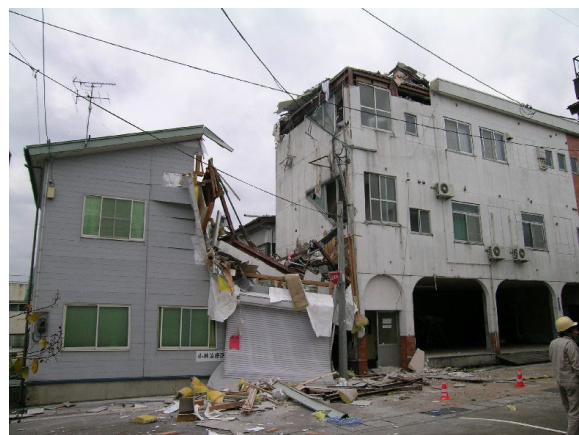
写真 4.4 隣接建物からの落下物により崩壊

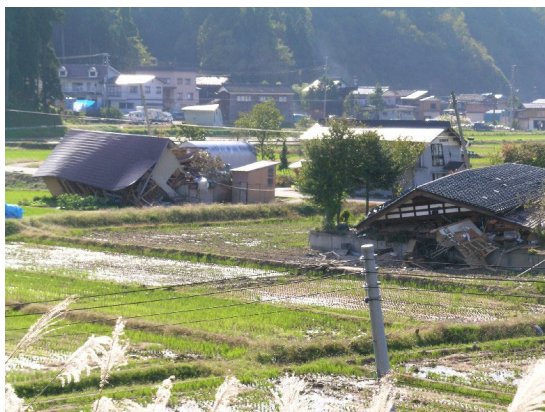
写真 4.5 住宅倒壊

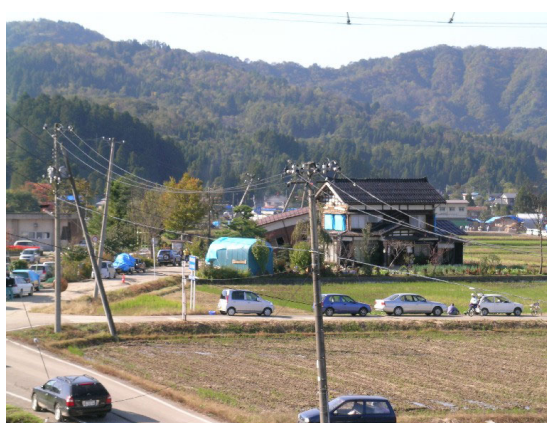
写真 4.8 住宅大破

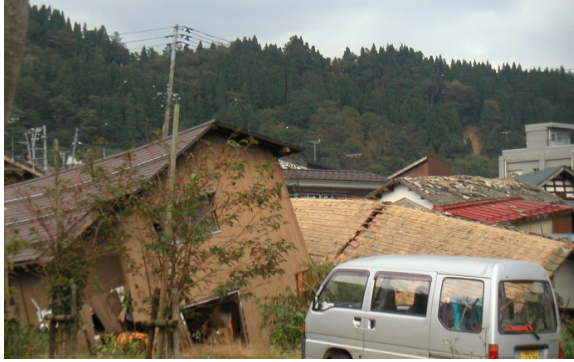
写真 4.9 倒壊家屋が並ぶ

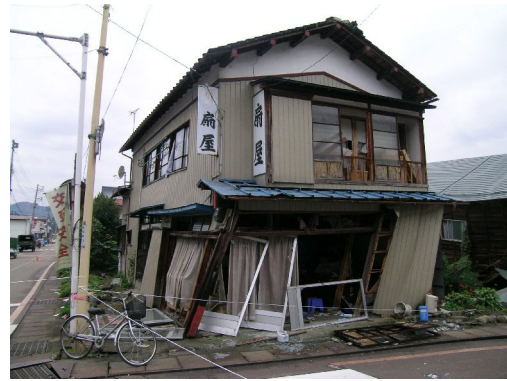
写真 4.10 大破した店舗併用住宅

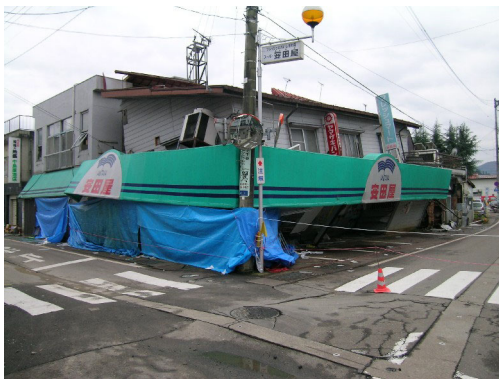
写真 4.11 倒壊したS造店舗

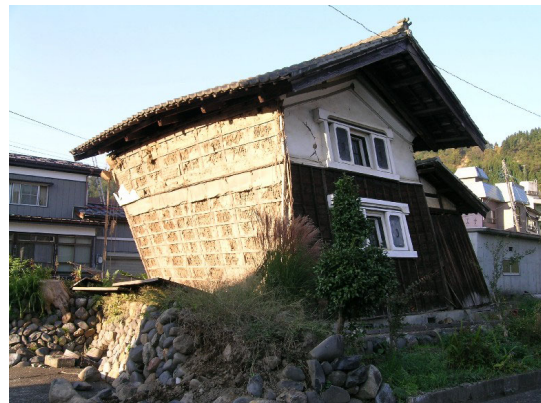
写真 4.14 大破した土蔵

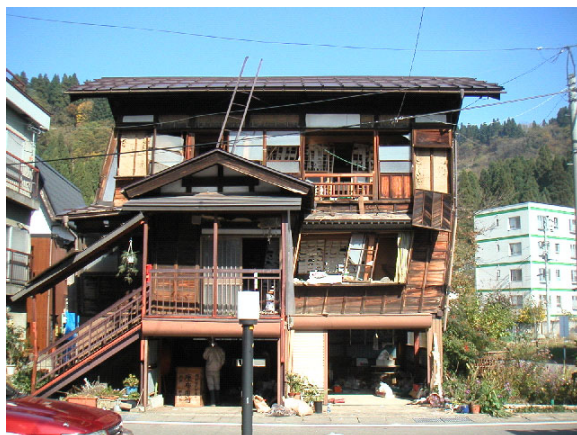
- ・ 1階を鉄骨造とする高床式木造住宅。木造部分は昭和24年建築（築55年）で、昭和58、59年に1階鉄骨造部分を増築した。増築の工事方法は、木造部分をジャッキアップし、その間に鉄骨造部分を建築し、その上に木造部分を据え付けた（現場に居合わせた施工者の説明）。
- ・ 鉄骨造部分は910mmモジュールで、鉛直・水平ブレースも配置され、ほぼ無被害であるのに対し、木造部分は2階道路側が東南東に156/1000、南南西に22/1000、中ほどは東南東に126/1000、南南西に9/1000、奥の部分は東南東に34/1000、北北東に12/1000傾き、3階道路側は東南東に30/1000、南南西に13/1000、中央部は東南東に20/1000、南南西に15/1000、奥の部分は東南東に67/1000、南南西に28/1000傾いていた。南南西への傾斜は道路側の方が大きく、道路に直交する方向の傾斜は2階部分が両側に開くように変形していた。10/23、17:56の最初の地震で大きな被害を受けた。
- ・ 土壁を主体に、一部はせっこうボード等で改修されていたが、道路に平行した壁はほぼ全て崩れ落ちていた。
- ・ 2階部分が道路に直交する方向に開くように（裂けるように）変形していたため、3階の廊下の根太の一部が梁から外れ、床が抜け落ちそうであった。

写真 4.15 建物概観

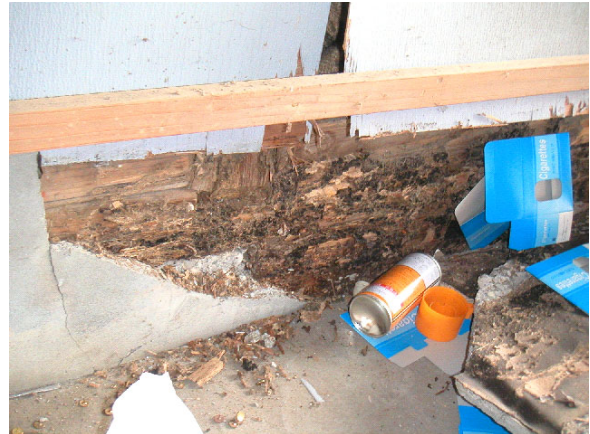
- ・ 昭和 26 年建築（築 53 年）の店舗併用型木造住宅。土塗り壁が主体でほぼ全ての壁が崩れ落ちる。外装の下見板張りも一部割れが生じたり、脱落したりしている。
- ・ 道路側から 1P 入った間口店舗スペース両脇の柱は、110×150 mm の平角の再使用材であった。南東側面から 1P 入った道路と直交する壁には、約 40×110 mm の敷居材を再使用した筋かいが確認された。
- ・ 1 階部分が南東に 130/1000、南西に 148/1000 傾き、2 階部分は南東に 56/1000、南西に 87/1000 傾いていた。
- ・ 土台が基礎からはずれ、一部コンクリートの束石も転倒していた。
- ・ 店舗スペースの両脇の土台、および浴室のコンクリート立ち上げ基礎上部の土台は腐朽し、シロアリによる食害痕もあった。また、店舗スペースの左右の内装合板は大きく波打っていた。

写真 4.20 腐朽し、蟻害を受けた土台

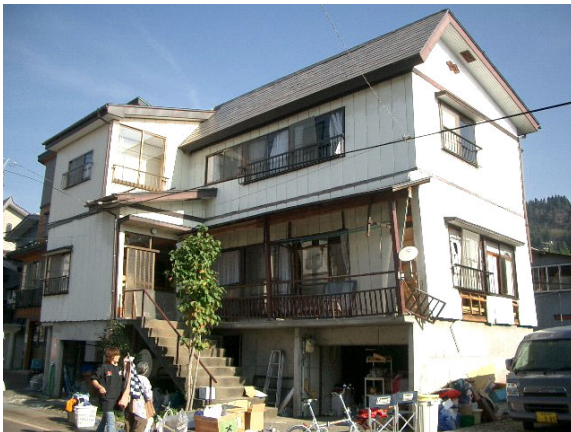
- ・ 敷地は平地、元から宅地。地盤に被害なし。ただし、北側の敷地境界に排水路あり。排水路沿いに、倒壊した建物がいくつかある。
- ・ 築 23 年の高床式の 2 階建て軸組構法木造住宅。金融公庫の融資を受けている。3 年前に一部増築している。
- ・ 高床部は、壁厚 150mm の RC 造で、2 階も RC スラブ (RC 梁付き)。高床部のタタキには、亀裂がある。
- ・ 外装は、金属系サイディングで、亀裂、浮き上がり、剥落がある。
- ・ 和室の壁はラスボードに塗り壁。剥離、脱落等の被害。
- ・ 洋室はせっこうボードの大壁で、被害少ない。
- ・ 柱には、亀裂、引き抜けあり。折損か？
- ・ 筋かい (120×45 mm) を 6 カ所で確認。1 カ所は両筋かい。筋かい端部に Z 金物 (BP) を使用。柱脚には、Z 金物 (VP) を使用。床には鋼製火打ちを使用。いずれも目視で確認。
- ・ 筋かいも柱も、一部で引き抜けている。
- ・ 土台は、VP 金物の爪により、引き裂かれている。
- ・ 1 階で、35～55/1000 の傾斜。2 階で 5～11/1000 の傾斜。
- ・ 屋根は金属葺きで、被害はない。
- ・ 応急危険度判定は、「危険」。町からは全壊と言われた。

写真 4.23 建物概観

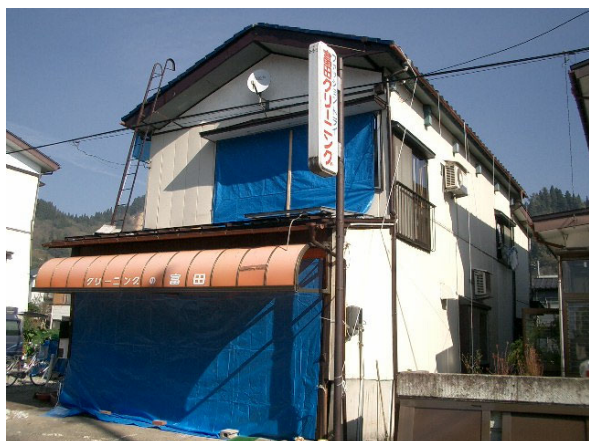
- ・ 敷地は平地。地盤の被害はない。
- ・ 30年に購入。内外装を変更した。車庫部を店舗に改装。
- ・ 基礎はブロック基礎。店舗部で、基礎ブロックと土台にズレが生じてる。
- ・ 調査時点では、大工による建て起こしが終了し、補強の筋かいが設置されていた。
- ・ 外装は、サイディングで、被害は見られない。
- ・ 和室内装のラスボード、塗り仕上げにひび割れが生じたり、剥落したりしている。洋室の内装は板張りの大壁。
- ・ 建て起こし後ではあったが、1階は10～22/1000程度の傾斜。2階は8～10/1000程度の傾斜が残っていた。
- ・ 屋根は瓦葺きで、一部落下。
- ・ 応急危険度判定の結果は、基礎のズレがあるため「危険」判定。

写真 4.27 建物概観

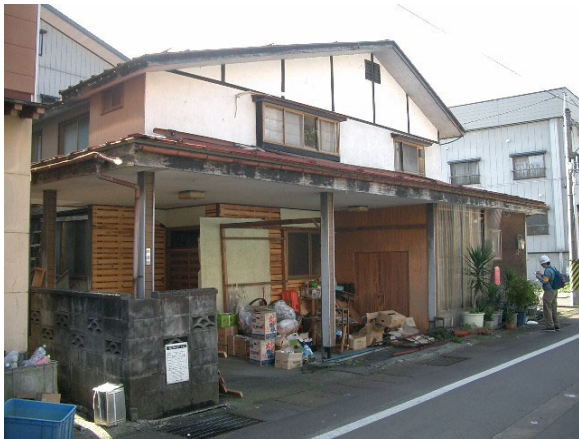
- ・ 敷地は平地で、元はやや沼地状の土地で盛土をしている。地盤被害、不同沈下の被害は見られない。
- ・ 築 27 年の 2 階建て軸組構法住宅。
- ・ 基礎は布基礎で、有筋。一部断裂がある。
- ・ 外装は、北側が一部モルタル（木摺、ワイヤラス、タッカー留め）塗り、その他は金属系サイディング。北側のモルタルは落下し、南側のサイディングがはがれている。
- ・ 内装は、和室が板壁、洋室がせっこうボードで、浮き上がりや脱落が生じている。
- ・ 風呂場のブロック壁が断裂。
- ・ 筋かい（片筋かい、102×45）を 1 本確認。
- ・ 1 階が 8～9/1000 程度の傾斜。2 階が 3/1000 の傾斜。
- ・ 屋根は金属葺きで、被害なし。
- ・ 応急危険度判定の結果は、外壁の脱落により「危険」判定。

写真 4.31 建物概観（モルタル剥落）

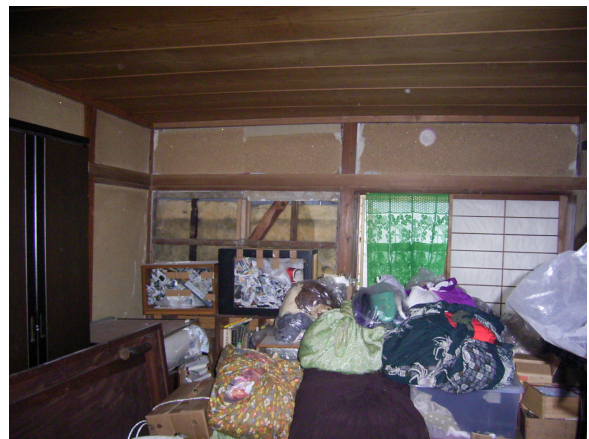
写真 4.32 内部の被害

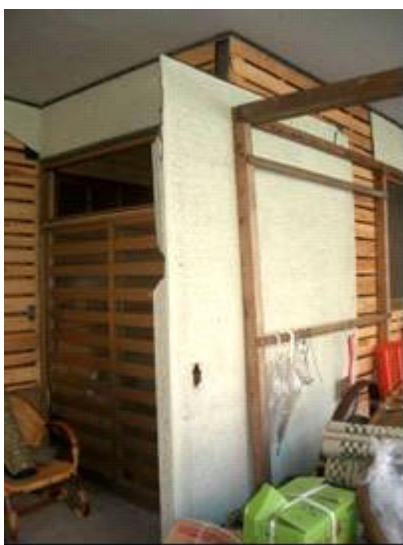
写真 4.33 モルタルの全面的な剥落

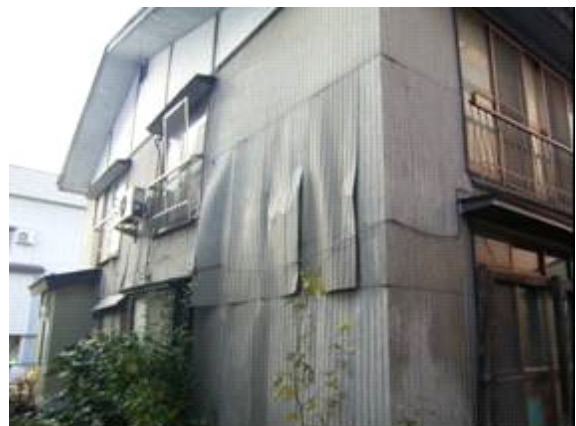
写真 4.34 金属系サイディングの浮き

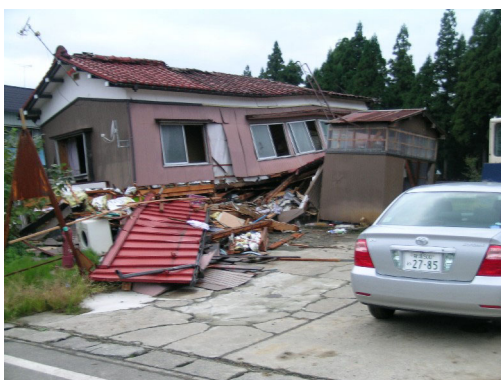
写真 4. 35 住宅層崩壊

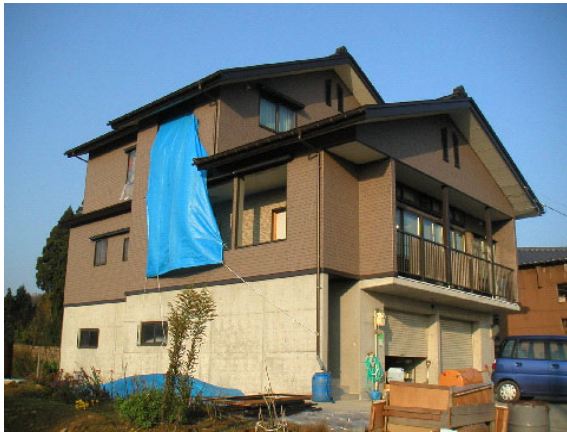
- ・ 築3年の1層RC（高さ2.5 m）の高床式木造。RC層上部はコンクリートスラブ。内装はせっこうボード張り、外壁はサイディング張り。図面が保存されていた。
- ・ 一見して被害軽微であるが、2層以上の建具の多くが外れたり、ガラスが割れたりしている。
- ・ 内装せっこうボードに複数箇所、亀裂が入り、木部1階の和室のせっこうボードが剥落したものの、残留変形等はなく構造躯体はほぼ健全と想像される。せっこうボード剥落部分から筋かい（45×120 mm）が確認された。
- ・ RCべた基礎部分の一部鉄筋が露出するほどの亀裂が確認された。その他、RC躯体部分にもヘアークラックが確認された。
- ・ W建築が設計、施工。他に4棟同様の1層RC造高床式木造を建てている。

写真 4.45 建物概観

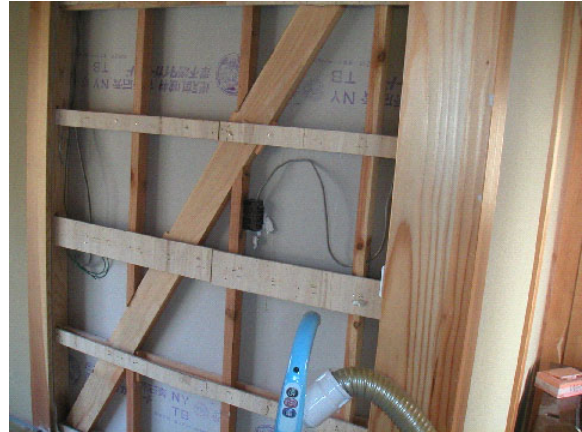
写真 4.46 せっこうボードが剥落（1カ所のみ）して露出した筋かい

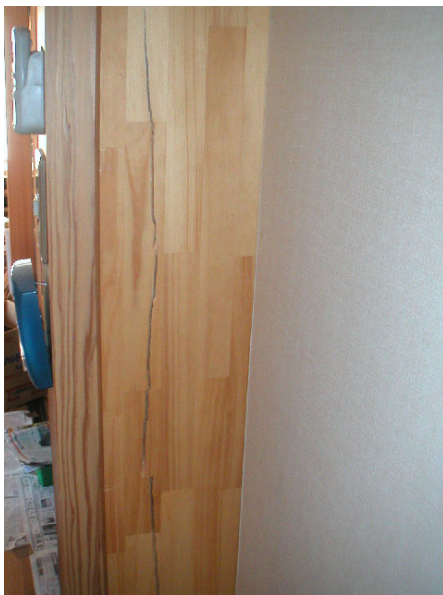
写真 4.47 造作材のひび割れ

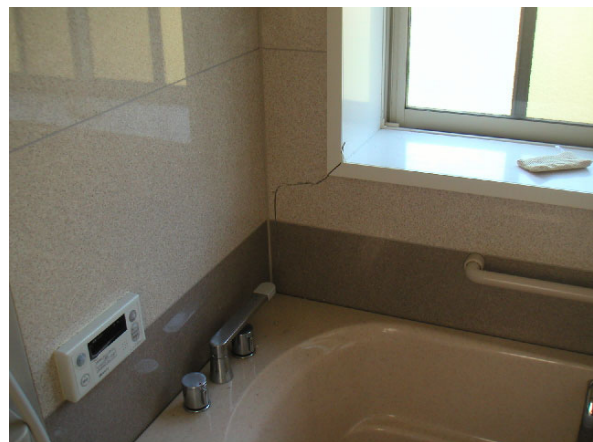
写真 4.48 ユニットバス仕上げ材のひび割れ

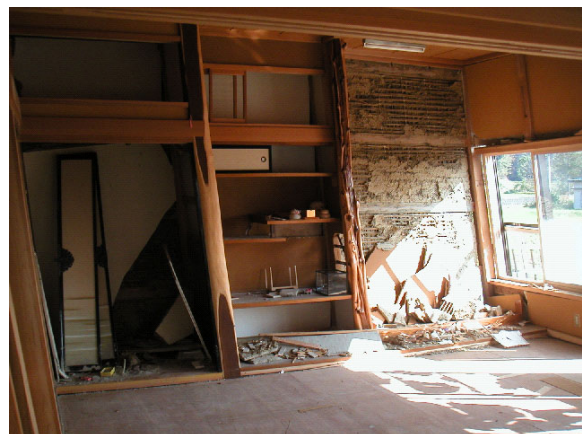
写真 4.50 内壁が剥落し傾斜が大

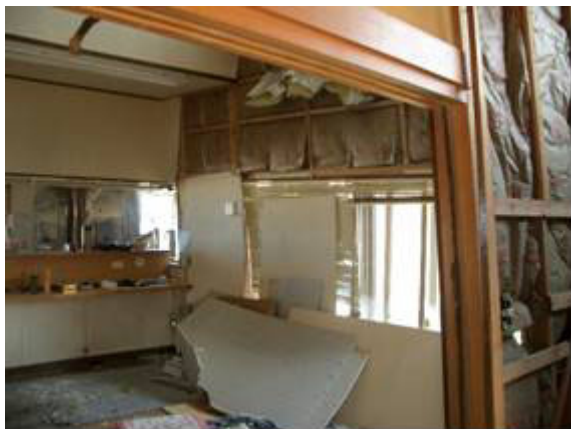
写真 4.51 台所と階段室の内壁の脱落

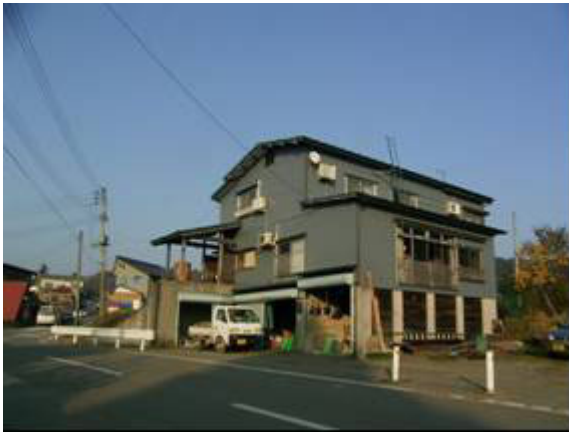
- ・ 築 34 年の一部高床式一部 2 階建て軸組工法住宅。ただし、当時は高床式の制度がなく、3 階建てとして申請。
- ・ 約 20 年前に南および東側を増築している。
- ・ 高床以外の基礎は布基礎で、一部に断裂がある。
- ・ 高床部分の R C 壁は幅 150mm で、道路側に控え壁が付いている。被害は見られない。
- ・ 外装は、3 年前にサイディングに変更したが、被害は見られない。
- ・ 内装は、和室部分がラスボードに塗り壁で、亀裂がある。台所等はせっこうボードを使った大壁で、浮き上がり等が見られる。
- ・ 通柱は 6 本で、管柱を含めて柱の端部はカスガイ留め。
- ・ 居住者は元大工で、建物は自作。居住者（施工者）によると、筋かいは開口部以外のほとんどに、たすきで入れた。端部は釘留め。
- ・ 木造建物に傾斜はない。
- ・ 屋根は、金属板葺きで、被害なし。
- ・ 応急危険度判定は、基礎亀裂のため、「要注意」判定。

写真 4.53 建物概観

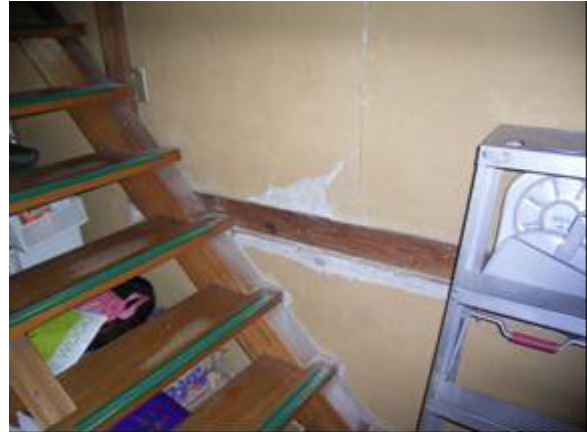
写真 4.54 内壁の被害

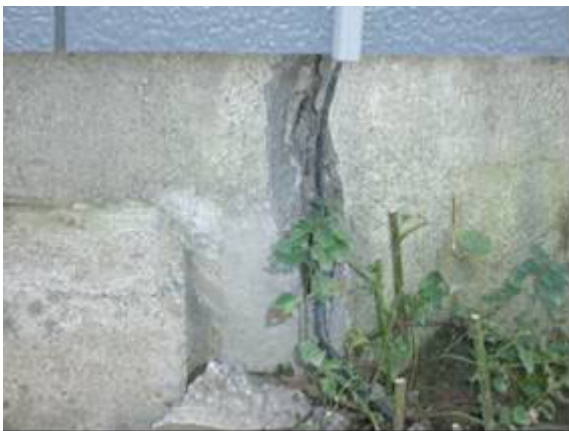
写真 4.55 布基礎の断裂

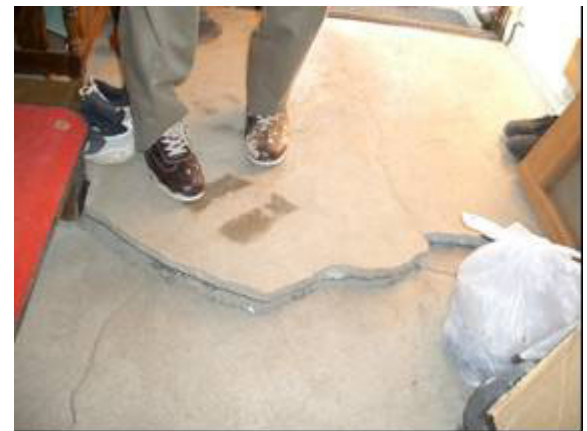
写真 4.56 玄関の床の被害

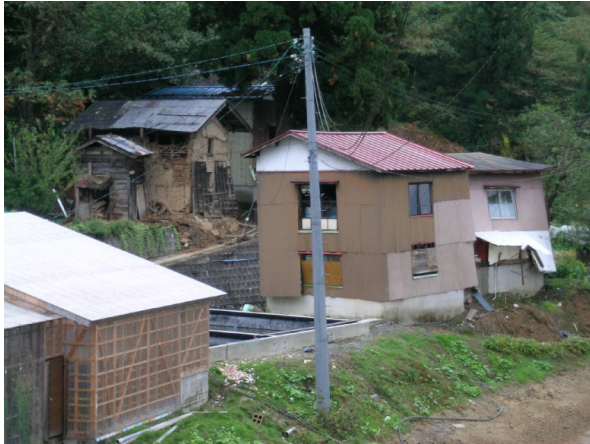
写真 4.57 土蔵、車庫の大破

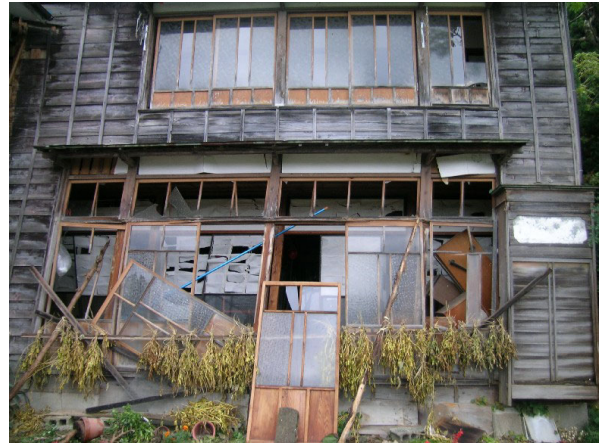
写真 4.58 大破した築 39 年の住宅

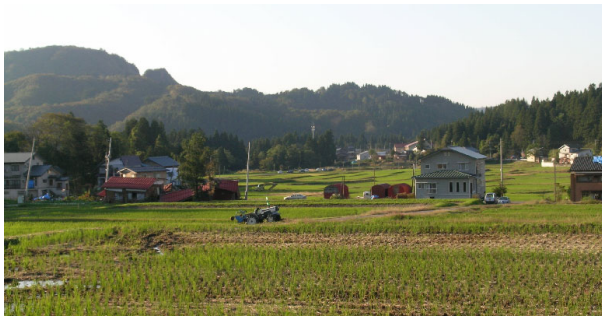
写真 4.59 集落の概観

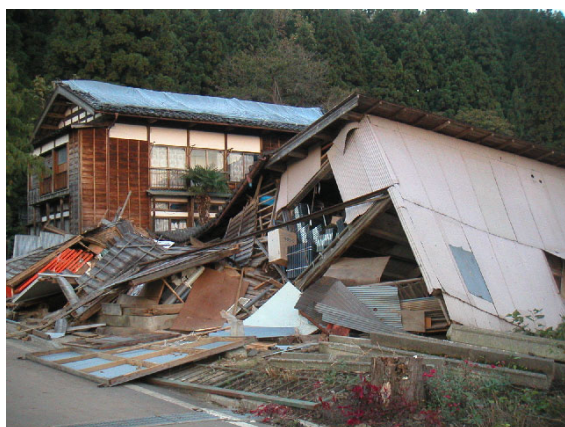
写真 4.65 納屋または作業小屋の倒壊

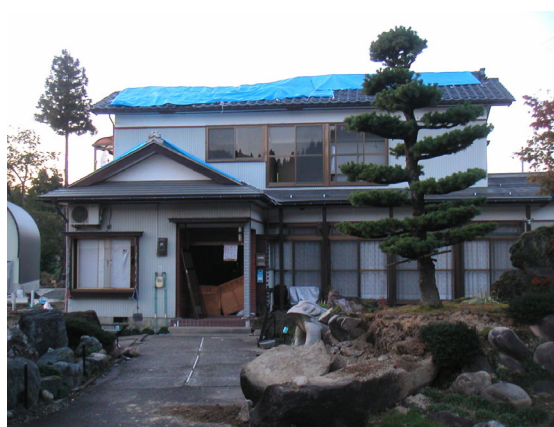
写真 4.66 大破した家屋

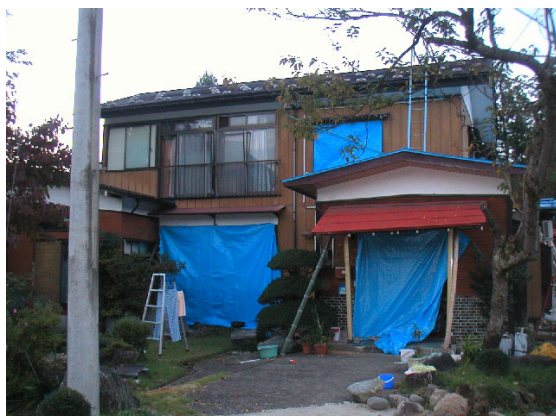
写真 4.67 残留変形の大きな家屋

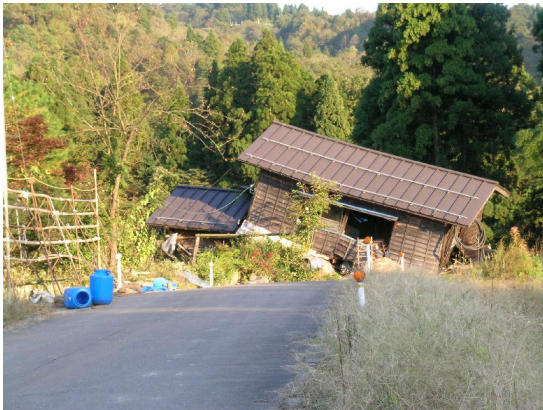
川口町 相川

住宅の倒壊（写真 4.71）、大破等が4棟程度見られた。

写真 4.71 住宅倒壊

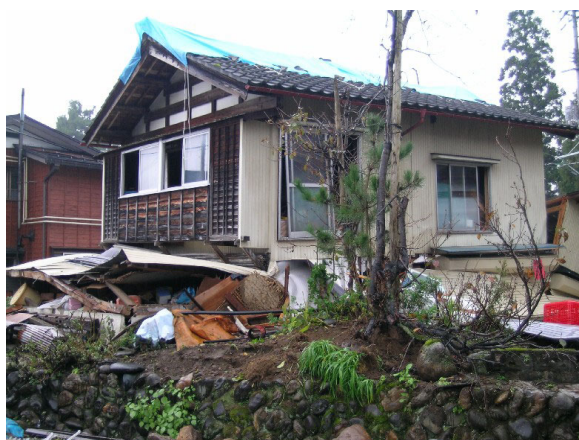
写真 4.75 新道島地区の1層崩壊の住宅

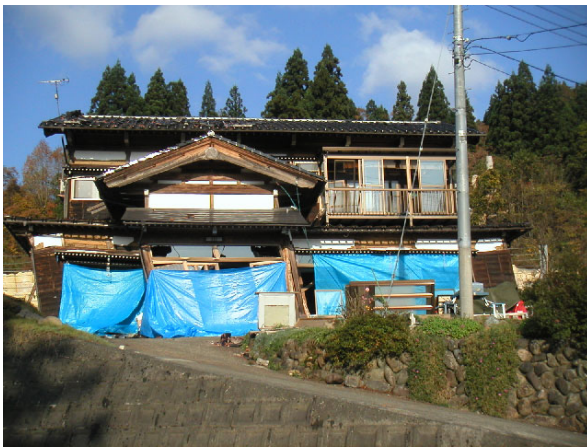
- ・ 築 25 年、伝統的構法に近い 2 階建て軸組構法。高速道路建設に伴い新築した。建物南側（県道側）のほぼ中央に位置する茶の間の柱材のみ、旧家屋の部材を再使用した。
- ・ 10/23 17:56 の最初の地震で大きな被害が出た。家族 8 人が居たが、必死に逃げ出した。逃げたときのことは詳しく覚えていない。その後の余震で傾きが進んだ
- ・ 残留変形が極めて大きく、南東角の柱で西へ 16/100、南へ 4/100、玄関と茶の間の入り隅部の柱で西へ 211/1200、南へ 22/1200。
- ・ K 建築が設計、施工した。図面はあるかもしれないが、K 建築の住居兼事務所も内部が被害を受け、図面入手は困難と判断。
- ・ RC 束石（外周部分）のひび割れ、RC 布基礎（内周部分）のひび割れも等も見られた。

写真 4.76 建物概観

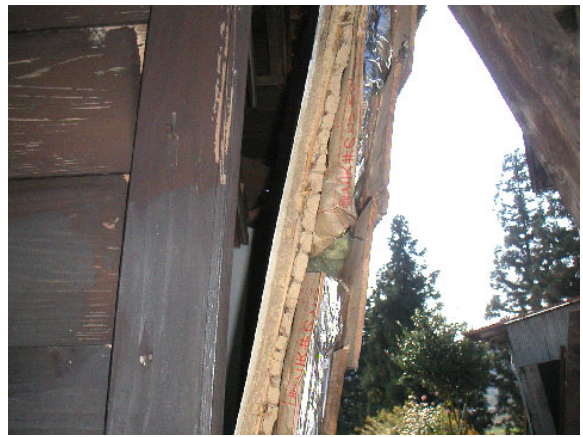
写真 4.77 内外壁一帯となって外れた壁

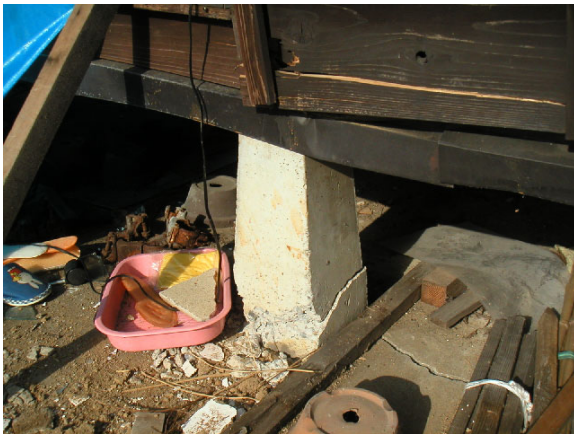
写真 4.78 外周部の束石基礎のひび割れ

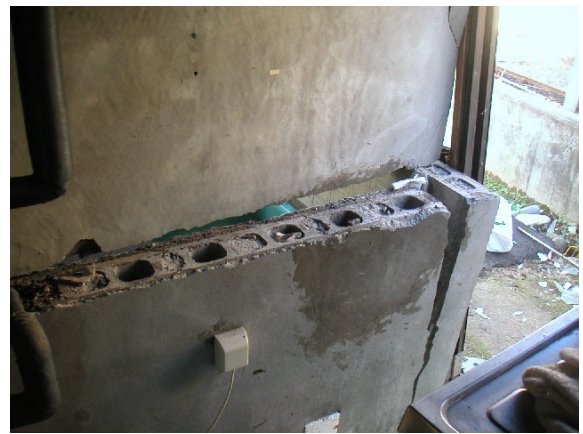
写真 4.79 浴室の立ち上がり基礎から脱落しそうな壁

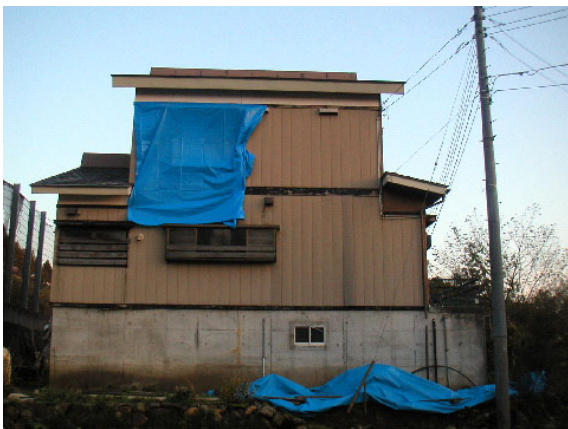
- ・ 築 25 年。旧家屋は関越道上り線の辺りにあった。
- ・ 当時は、木部 1 階の下に RC 層を設ける構法はめずらしく、いろいろな建築関係者が見に来た。コンクリートは沈下を待ってから、上部を打設した。べた基礎部分に損傷はないが、他の同様構法ではべた基礎部分のひびが入っている被害が多いようだとのこと。
- ・ RC 層の上部構面は 300mm の H 鋼で梁をわたし（1 カ所のみ RC の梁がわたるが、この梁は 19 mm の鉄筋が二重に配されている）、これに木部 1 階の根太がかかる。
- ・ 小屋裏 3 階に部屋はあるが、モノは置いてないし、居室として使用していない。
- ・ 10/23 17:56 の 1 回目の本震で大きな被害を受けた。当時、家族 3 人が在宅していたが、調理は終わっていた。ご主人は食事中で、食事が終了した方 1 名、まだ食事をしていなかった方 1 名であった。その後の余震で傾きが進んだ。
- ・ 浴室付近の土台に腐朽あり。その他の部分はほぼ健全。
- ・ 玄関東の廊下の柱が引き抜け、建具枠なども外れていた。土台のアンカーボルトのナットが無かった。
- ・ 北東の和室の北側外壁は柱が抜け、外が見える状態。柱脚部に T 字型金物を確認した。
- ・ 木部 1 階において柱の抜け、ナットの無いアンカーボルトを確認した。

写真 4.80 建物概観

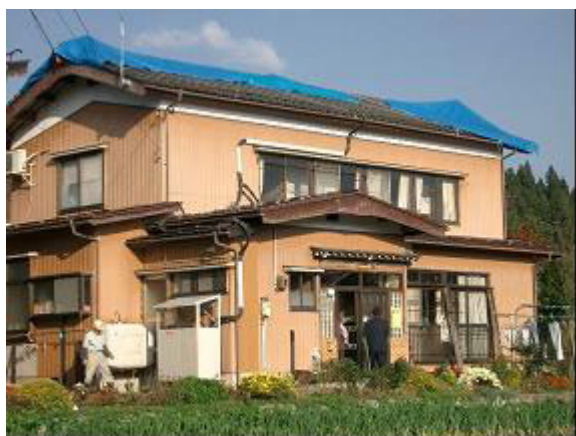
- ・ 築 24 年の農家用途の 2 階建て軸組工法住宅。宅地は元畑で、造成している。地盤に被害は見られない。
- ・ 基礎は、下屋部が束石、主屋部が無筋の布基礎で、一部亀裂が入っている。
- ・ 外装は金属サイディングで、被害は見られない。内装はラスボードに塗り仕上げで、コーナー部や継ぎ目部に亀裂が生じている。
- ・ 浴室部は外壁の下部をブロック造としており、ブロックのズレにより、タイルにひび割れが生じている。
- ・ 屋根は和瓦葺きで、棟瓦と平瓦の一部が落下している。
- ・ 応急危険度判定は、落下物・基礎亀裂等により「要注意」の判定。
- ・ 上部構造は残留変形もなく、被害軽微。

写真 4.84 建物概観

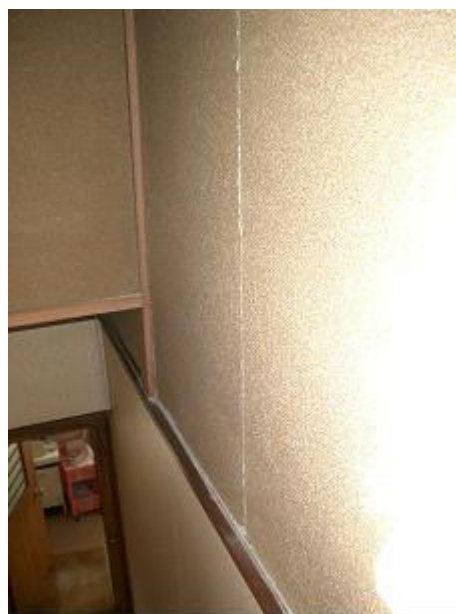
写真 4.85 内壁の仕上げの亀裂

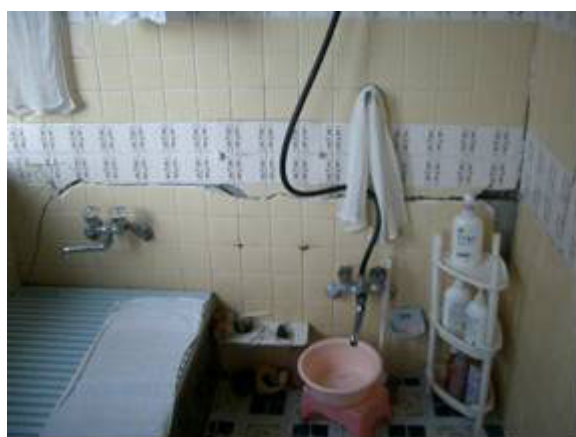
写真 4.86 浴室のブロックのズレによる  
タイル等の割れと剥落

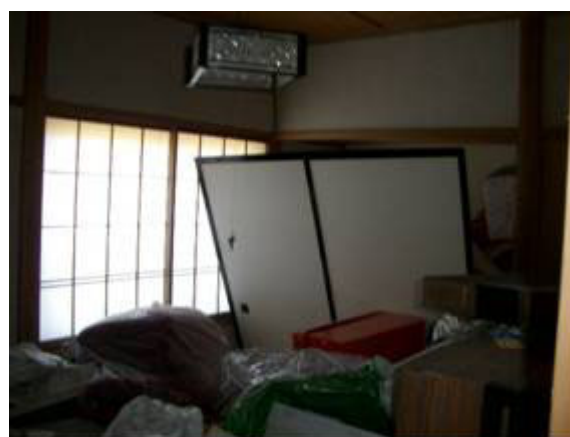
写真 4.87 和室の状況

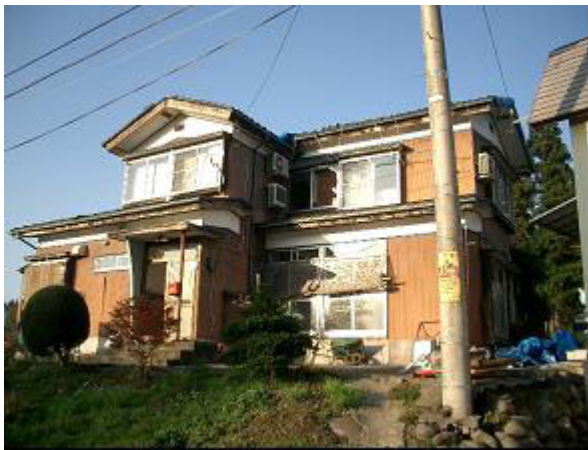
- ・ 築 29 年の農家用途の一部 2 階建て軸組工法住宅。宅地は元畑で、造成している。
- ・ 住宅の地盤面は、南側の道路面から 1 m ほど、東側は 2 m ほどの高さにあり、地盤南側は擁壁はないものの、道路側にゆるく傾斜したガケ、東側は 2 階倉庫、1 階車庫のコンクリート製建物が擁壁代わりに建っている。
- ・ 住宅の南東側地盤は、低い南東側に少しずれて、土間のコンクリートにひび割れが生じている。基礎はコンクリート製布基礎で、有筋であるが、一部断裂している。
- ・ 外装は金属サイディングで、被害は見られない。
- ・ 残留変形は、1 階が 3/1000rad 程度、2 階が 4~5/1000rad 程度。
- ・ 内装は、ラスボードに塗り仕上げになっている。ラスボードの一部が落下、ラスボードの周囲に隙間が生じているほか、塗り壁に亀裂が生じている。
- ・ ヒアリングによると、筋かいが入っていた。
- ・ 屋根は、1 階が金属板葺き、2 階が和瓦葺きで、棟瓦の一部が落下した。
- ・ 応急危険度判定は、「危険」。

写真 4.88 建物概観

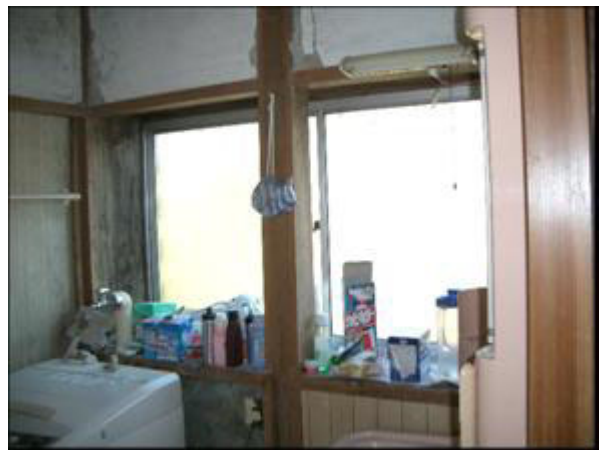
写真 4.89 内壁の被害

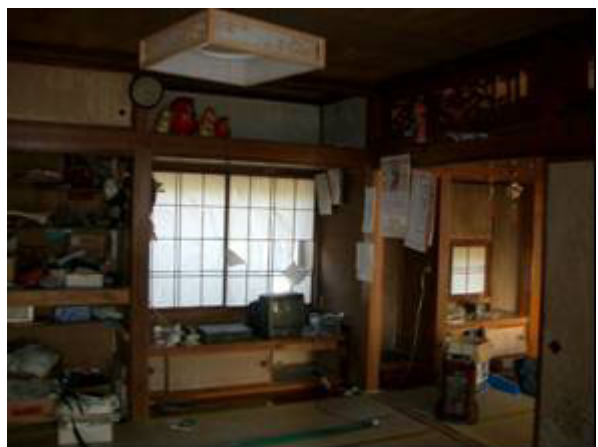
写真 4.91 1 階和室の状況

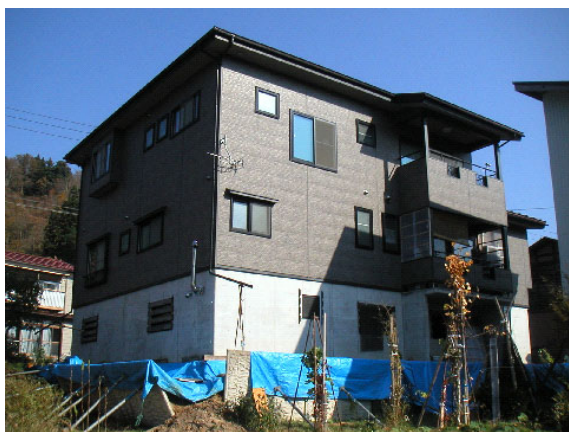
- 2000年建築（築4年）の高床式（1層RC造）木造。地盤（西側擁壁崩壊、南側擁壁傾斜）が崩れ、床が少々傾斜。
- 内装せつこうボードにひび割れ、ビニル壁紙にしわ、よじれ、亀裂あり。上部構造の躯体の被害はほとんどないものと想像される。
- 北面1階のRC開口部の隅部に亀裂あり。その上部の和室のサッシが動かない。
- 亀裂が入った北面1階のRC開口部の奥のRC柱-梁接合部にも比較的大きな破壊がある。

写真 4.99 建物概観

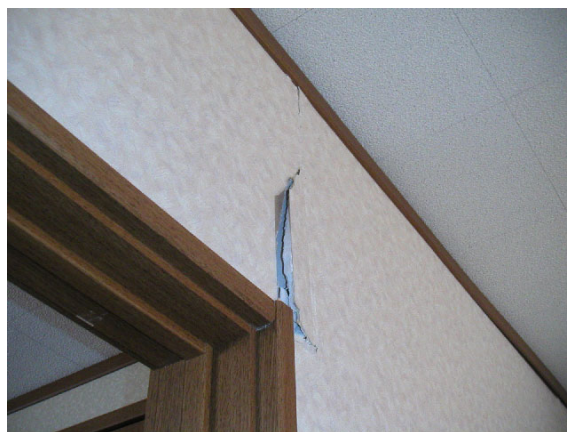
写真 4.100 内装せつこうボードのひび割れ

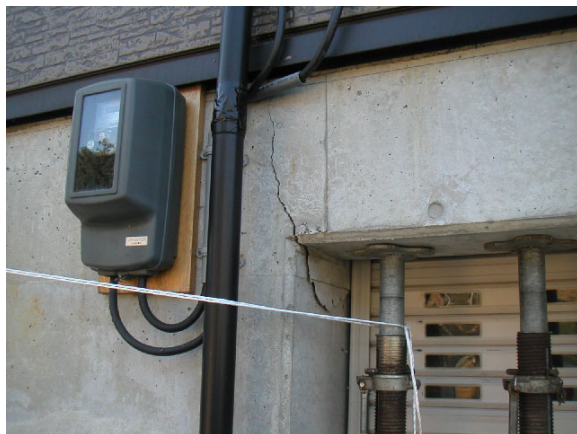
写真 4.101 RC層(外周部分)のひび割れ

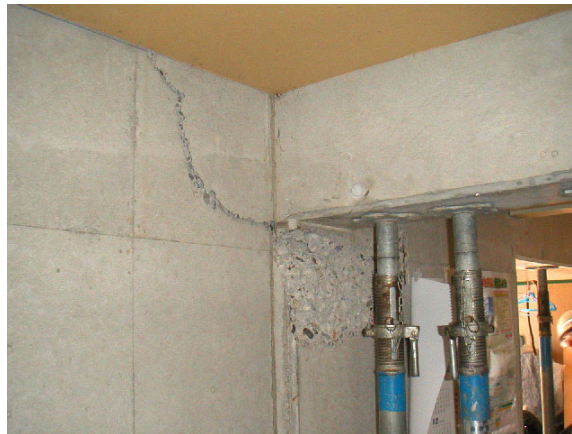
写真 4.102 外周部分のRC層より大きな内周部分のひび割れ(一部剥落)

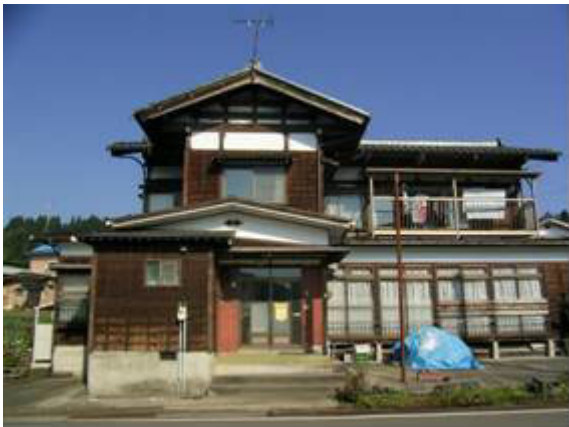
- ・ 築 23 年の 2 階建て軸組構法住宅。
- ・ 宅地は、元畑であったが、盛土して造成した。〈メモ〉高速道路建設のため、移転してきた。
- ・ 基礎は、下屋部が束石、母屋部が布基礎。布基礎にほとんど被害なし。
- ・ 外装は、下見板張りで、被害は見られない。
- ・ 和室は土塗り壁で、床の間の土塗り壁が面外にはみ出している。壁内部の筋かい（片筋かい、100×30）が座屈して、押し出された可能性あり。他の土塗壁の一部は亀裂が生じたり、剥落したりしている。
- ・ 風呂場のタイルがひび割れ、壁のブロックが断裂している。無筋。
- ・ 建物の 1 階は 4/1000 から 11/1000 程度の傾斜。2 階の傾斜はほとんどない。
- ・ ヒアリングによると、鉄骨梁を使用している。
- ・ 応急危険度判定は、玄関部の独立柱の柱脚が金物からはずれたため、「要注意」判定。その後この柱は添え柱により補強されていた。

写真 4.103 建物概観

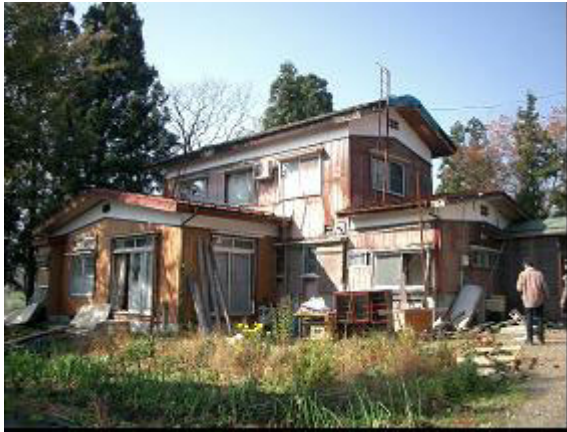
- ・ 築 29 年の 2 階建て軸組工法住宅。4 年後に増築している。
- ・ 敷地は、元畑で、南側が傾斜して下がっている。地盤の被害はない。
- ・ 基礎は、布基礎で、数カ所で断裂している。
- ・ 外装は金属系サイディングで、一部はずれ、浮き上がりが生じている。
- ・ 内装はラスボードに塗り壁、またはプリント合板状の板張り。亀裂や浮き上がり、脱落が生じている。
- ・ 風呂場のタイルおよびブロックが断裂。
- ・ 床の間の壁に筋かい（片筋かい、105×45）があり、座屈している。
- ・ 貫は、3 段。
- ・ 1 階は 7～15/1000 傾斜している。2 階は、5/1000 傾斜している。
- ・ 屋根は、1 階が金属板葺き、2 階が和瓦葺きで、棟瓦が一部落下している。
- ・ 応急危険度判定の結果は、「危険」。

写真 4.107 建物概観

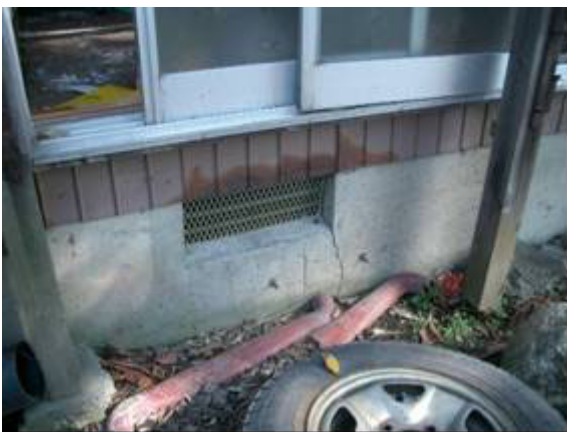
写真 4.109 基礎の亀裂

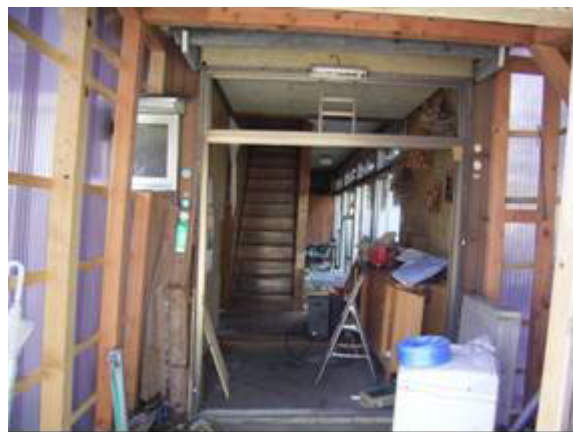
写真 4.110 傾斜の著しい玄関
