# スポパーク松森における天井落下事故調査報告の概要

平成 17 年 8 月 26 日

## 1. 調査目的

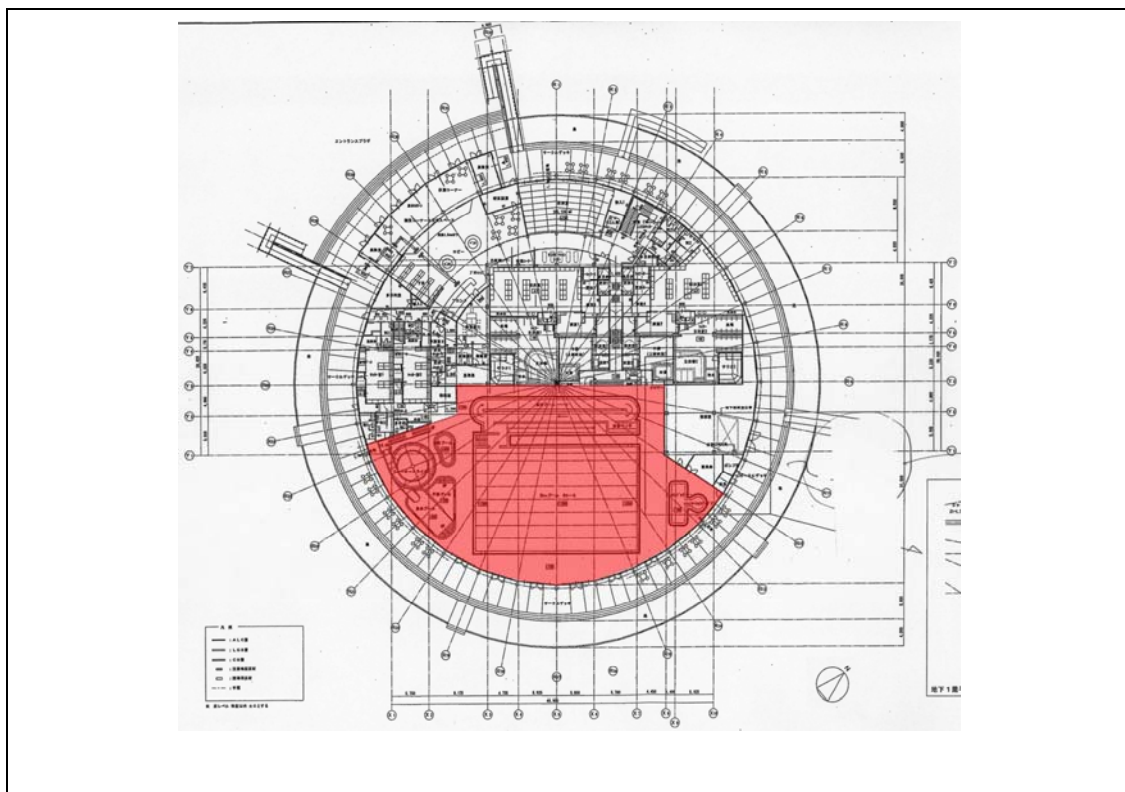
○ 図1 1階平面図(赤色部分が温水プール天井)

- ・ 円形・曲面形状の屋根は中央の柱から放射状に約 31.5m の梁を配置
- ・ 落下した温水プール天井は、ホタテ貝状の不整形な平面(参考図 1)
- ・ 天井下地は一般的な在来工法(参考図 2)
- ・ 天井が不整形であったことにより、野縁受けの配置方向が不連続となっている箇所が存在(参考図 3)

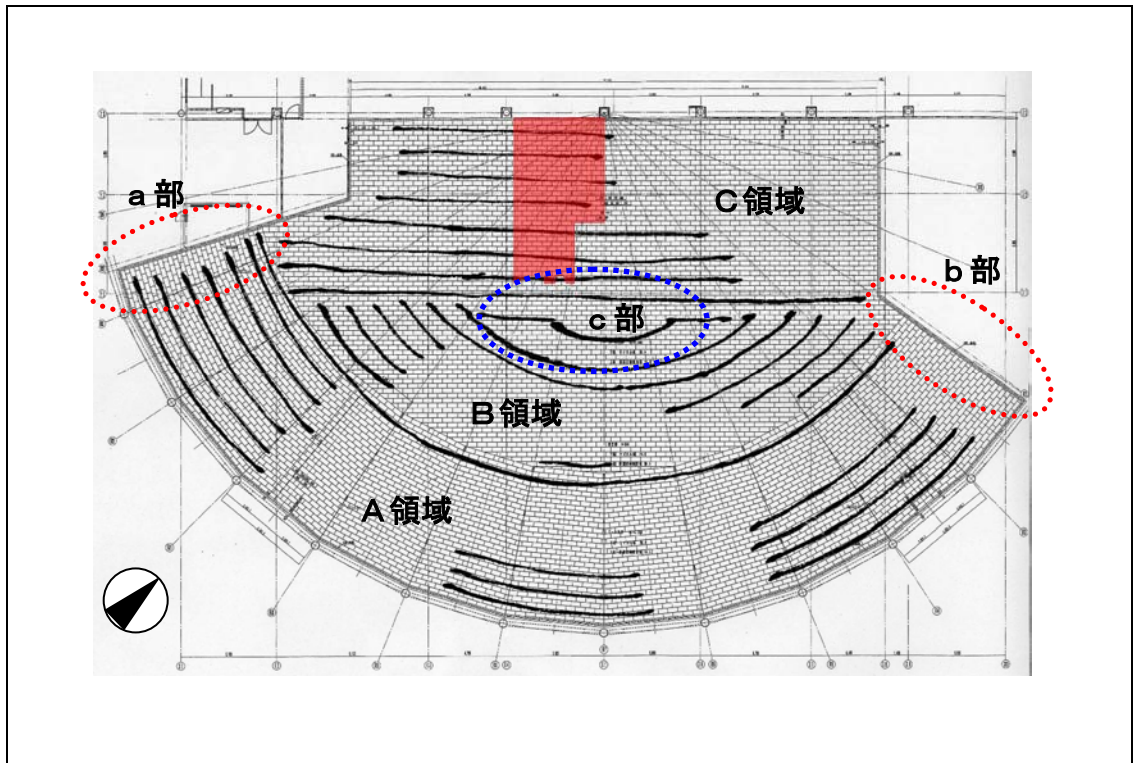
○ 図3 野縁受け配置等の概要（天井伏図に書込み）

- ① 建築物の水平方向の固有周期が 0.35 秒程度であるのに対し、吊りボルトの長さが 1.6~3.4m の天井の水平方向の固有周期は 1.8 秒以上であることから、500gal 程度の地震動によって、建築物と天井の相対変位が 60~70mm 程度生じたものと考えられ、50mm 程度の天井と壁のクリアランス(あそび)では不十分だったと考えられること。
- ② ホタテ貝状の不整形な天井であり、衝突時の力が円弧両端の尖状部分(参考図 3)に集中しやすい構造であったことが天井落下を助長した可能性があること。また、端部での落下開始により、周辺のクリップが支える荷重が増大するとともに動的な力が作用するため、シールをはがすように連鎖的にクリッ

- ・ 壁との衝突時に力が集中しやすい箇所が存在
- ・ 野縁受けの配置が不連続となっており、そこに応力が集中

- ※ 赤色部分は落下せずに残った天井部分。
- ※ 衝突時の力が集中したと考えられる円弧両端の a 部・b 部の尖状部分
- ※ c 部は野縁受けの配置方向が不連続となっている部分
- ※ 30cm の段差は A 領域と B 領域の境界部分に存在

- ・ 不整形な天井における壁との衝突時に力が集中しやすい箇所について、通常よりもクリアランスに余裕を持たせるなどの対応
- ・ 応力が集中する可能性がある野縁受けの配置が不連続な箇所について、付加的な補強をする、あるいは一体的な天井とせずに分節化して設計するなどの対応
- ・ 天井落下の発生や連鎖的進展の防止に寄与するよう、天井下地を構成する部材やそれらを連結するクリップなどについて、適切な強度を確保するなどの対応

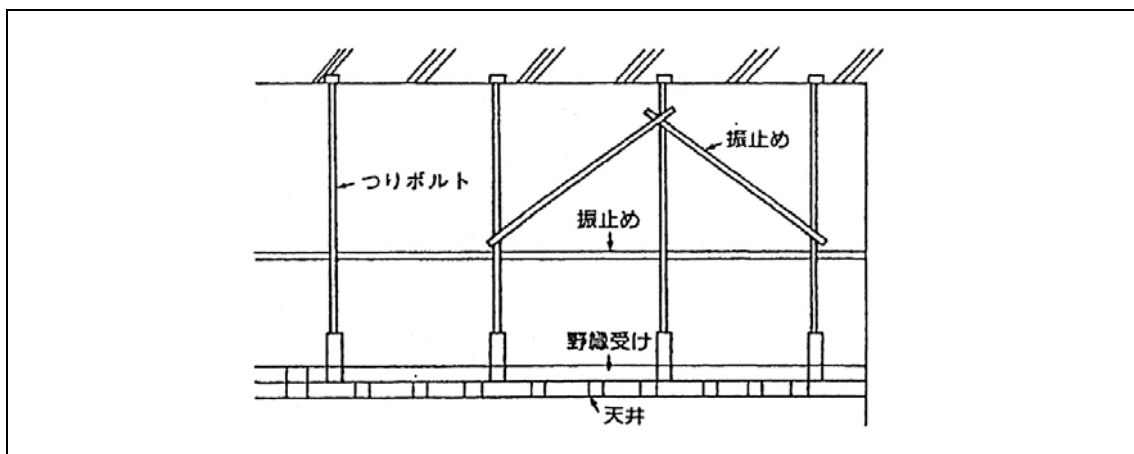
○ 図4 振れ止めによる補強方法

- ・ 天井と壁の間のクリアランスは、全周囲で 50mm
- ・ 吊りボルトの長さが約 1.6~3.4m であるにも関わらず、斜めの振れ止め(ブレース(参考図 4))は設置されていなかった
- ・ 天井には途中に円弧状の段差があったが、この部分の補強用振れ止め(参考図 5)に関する設計図は作成されておらず、落下散乱した部材の中にも発見されなかった

さらに、施工者が作成した内装工事施工計画書においては、「斜めの振れ止めは、天井のふところが大きい場合に要所に入れる」とされ、振れ止めの概略図(参考図 4)が明記されていた。

との回答があった。しかしながら、現場調査においては斜めの振れ止めを確認することは出来ず、施工計画書において斜めの振れ止めが要求されていたにもかかわらず求められていた仕様どおりの施工が行われていなかった。また、工事監理においても、斜めの振れ止めが設置されているかどうかチェックしておらず、建築士の工事監理が適切に行われなかったものと考えられる。

上記(1)①における天井の固有周期は、斜めの振れ止めが適切に設置されていた場合、0.53秒程度となることから、建築物と天井の相対変位が相当程度小さくなり、天井落下の発端となった天井と壁の衝突を防げた可能性が高い。

今回の天井落下事故においては、斜めの振れ止めが設置されておらず、それに応じたクリアランスが不十分であったことが主因と考えられることから、平成15年10月15日付け国住指第2402号「大規模空間を持つ建築物の天井の崩落対策について(技術的助言)」等の趣旨を改めて徹底する必要がある。

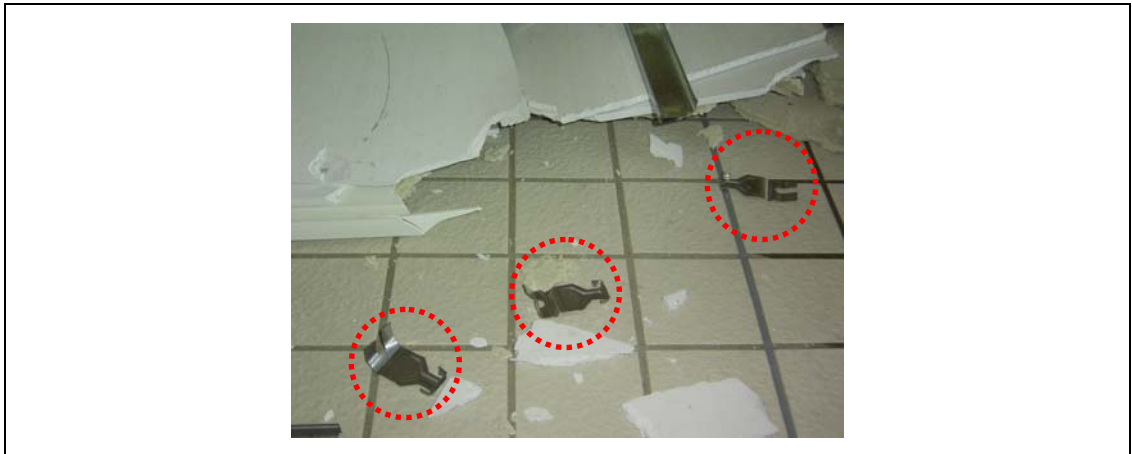
○ 図6 落下したクリップ

- ・ 天井落下は天井面の 9 割に及んでおり、そのほとんどが野縁と野縁受けを留めるクリップが開くなどして脱落(参考図 6)
- ・ 壁面の一部には、天井部材が衝突した痕跡(参考図 7)

直接的な原因は、野縁と野縁受けをつなぐクリップが開くなどして脱落したことであるが、天井落下の発端は、下記のとおり天井と壁が衝突したことによると考えられ、その後、連鎖的に落下したものと考えられる。
