平成 19 年（2007 年）能登半島地震建築物被害調査報告

平成 19 年 8 月

国土交通省国土技術政策総合研究所

独立行政法人建築研究所

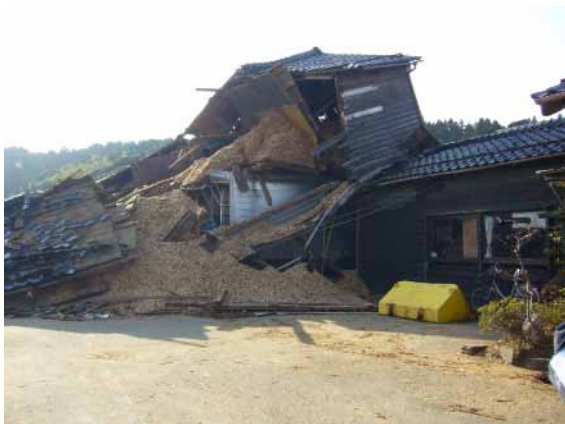
- ・ 比較的古い住宅が密集している地区。
- ・ チップ工場の社屋、倉庫兼住宅が、それぞれ倒壊（写真-4.1）、大破（写真-4.2）していた。
- ・ 土塗り壁などを有する比較的古い構法による建物が選択的に倒壊（写真-4.3）している。倒壊家屋の部材には腐朽（写真-4.4）が確認された。

写真-4.1 倒壊したチップ工場

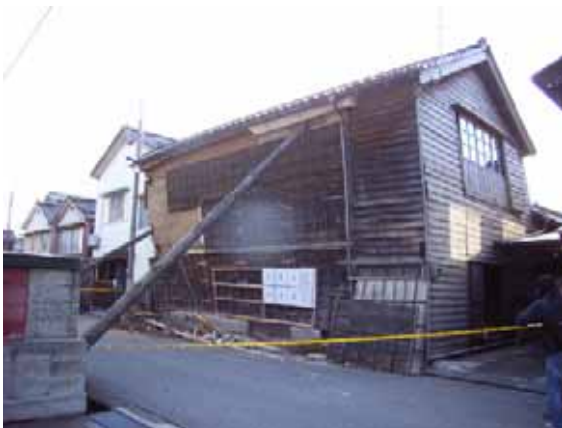
- ・ 比較的古い家屋が密集しているが、比較的店舗の割合が高い。朝市通り商店街なども含む。
- ・ 土塗り壁などを有する比較的古い構法による建物（写真-4.5）や、構造的配慮が不足しているであろうと想像される店舗（写真-4.6）や1階が倉庫か車庫としている家屋（写真-4.7）が選択的に倒壊または大破していた。道路をふさぐような倒壊例（写真-4.8）も散見された。
- ・ ほぼ大破した鉄骨造もあったが、朝市商店街は比較的被害は軽微。
- ・ K-net 輪島付近の正覚寺は、ガラスのカーテンウォールが部分的に割れたり（写真-4.9）、傾斜するなどの被害があり、鐘突堂は倒壊していた。一方、正覚寺から 150 m 程度しか離れていない浄願寺は、ほぼ無被害（写真-4.10）であった。

写真-4.5 倒壊寸前の土塗り壁を有する家屋

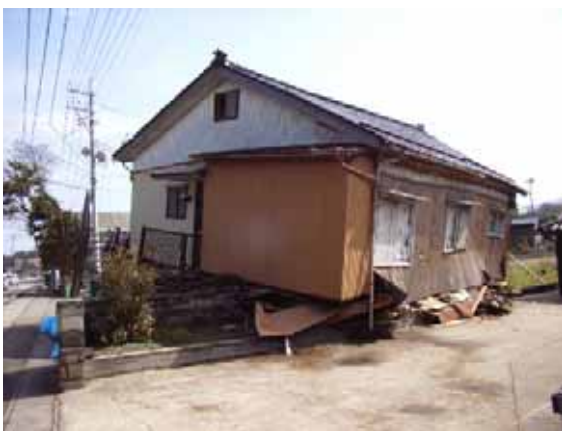
街道（国道249号線）沿いに民家が建ち並ぶ比較的小さな集落。倒壊（写真-4.11）、大破（写真-4.12）が2, 3棟あった。

写真-4.11 小伊勢地区の倒壊家屋

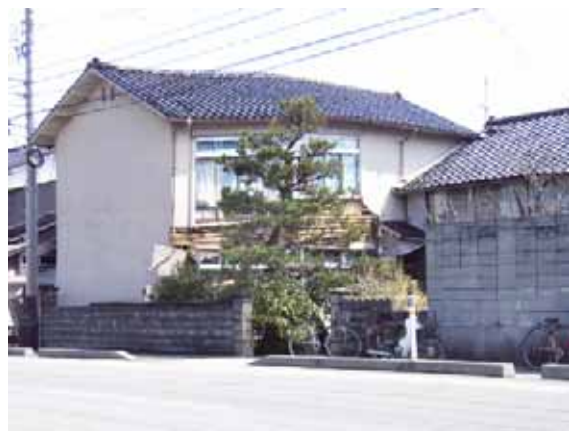
写真-4.12 小伊勢地区で大破した家屋

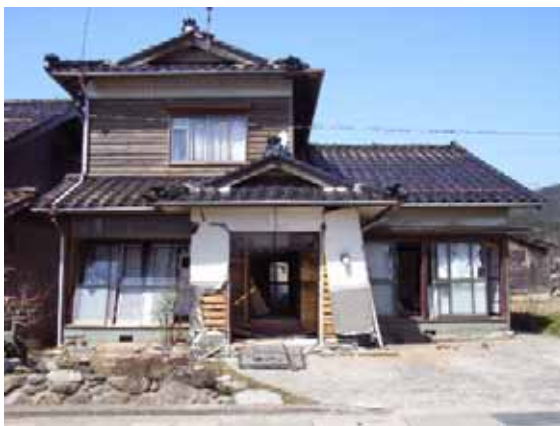
写真-4.25 外装、建具が大破した建物

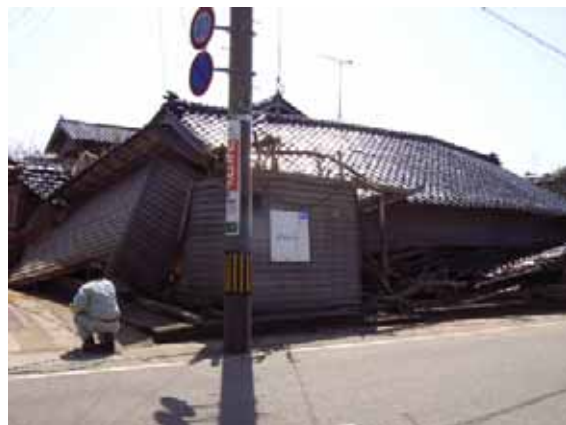
写真-4.26 比較的古い構法の倒壊家屋

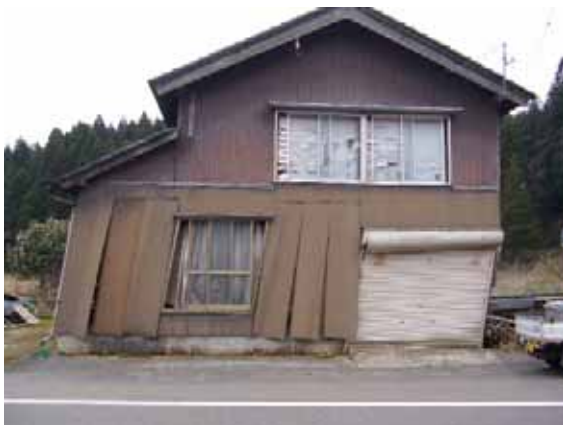
県道 50 号線に沿って建ち並ぶ民家の屋根瓦は、ほぼすべて何らかの被害を受けていた。多くの建物が、大きな残留変形（写真-4.49）や、比較的大規模な外壁の剥落等の大きな被害（写真-4.50）を受けていた。倒壊家屋は確認されなかった。

写真-4.49 残留変形が大きい車庫付き家屋

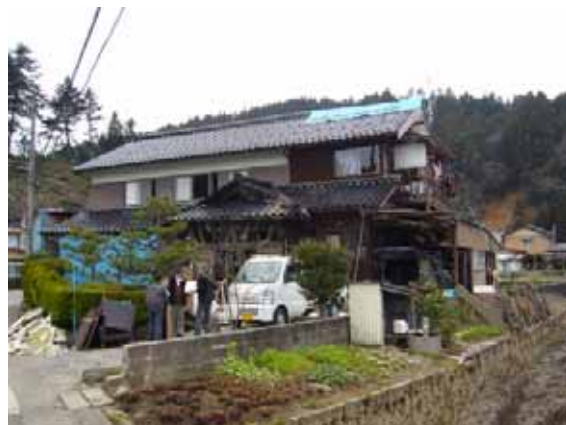
写真-4.50 大破した家屋

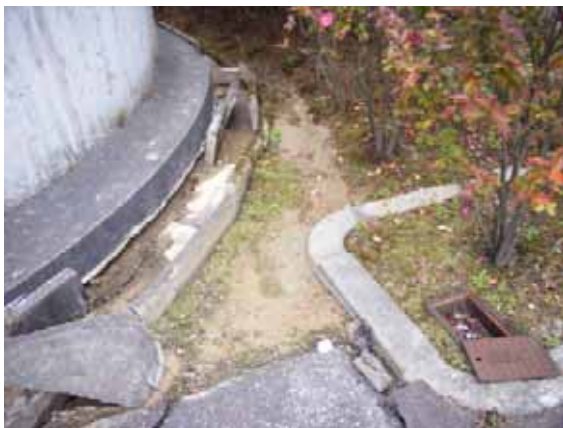
写真-4.51 田鶴浜支所裏の噴砂痕

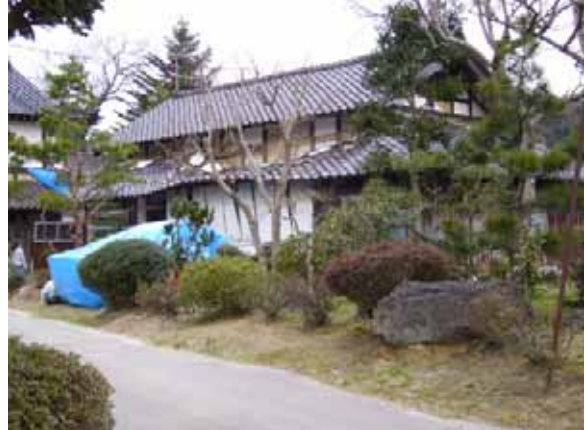
写真-4.54 奥原地区で大破した家屋

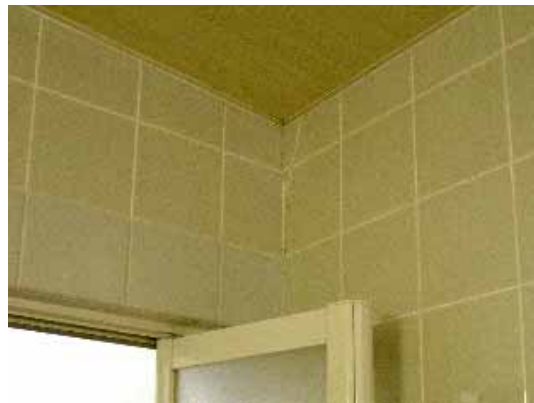
写真-4.65 浴室タイルのひび割れ

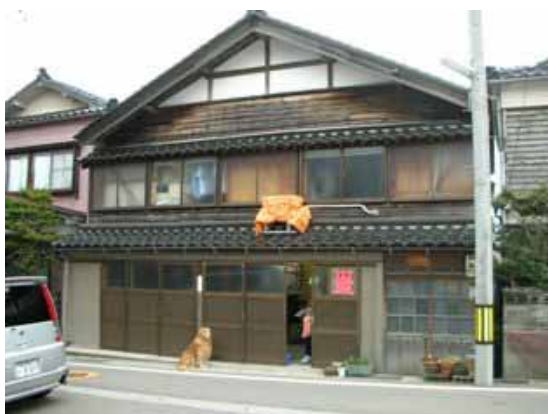
道路沿いの西構面の柱は、南に70mmずれている。土間南側の壁下の土台も、南へ25mm程度ずれている。1階は南に1/287程度、西に1/287程度傾いている。2階は東側部分が南へ1/143程度、西へ1/287程度、西側部分が北へ1/82~1/143程度、西へ1/114~1/287程度傾いている。1階の車庫と居室の間の壁は南に傾斜した。この際、筋かいと合板の壁が、土台から立ち上がる柱を土間側に押し出したと思われる、この柱は床の高さから下の部分で裂けた。柱が裂けて、柱の下部が南にずれたため、直立を保っている合板部分と、傾斜し・ずれた柱との間に85mmの隙間が生じている。これに伴い、この構面の延長上にある2階床(差鴨居兼用)が柱から抜け出している。

写真-4.66 全景 (2階に筋かいが見える)

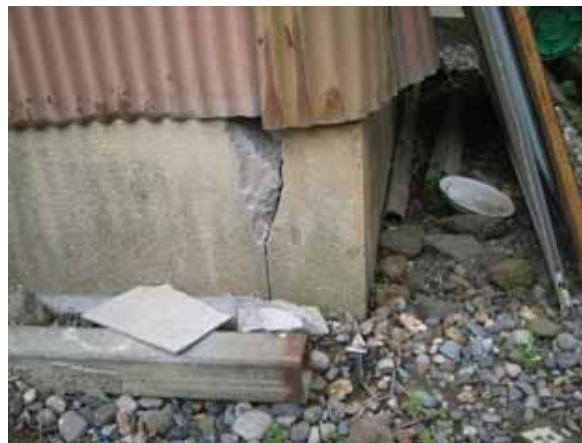
昭和 37 年建設。W-6 の北隣。元々が切り妻の総二階であったが、1F 両側を当時の家主が昭和 47 年ごろ増築。残留変形は北に 50 分の 1 で、W-6 ほどの被害ではない。壁仕上げ剥落、柱割裂、基礎の破断が観察された。

写真-4.89 基礎の割れ

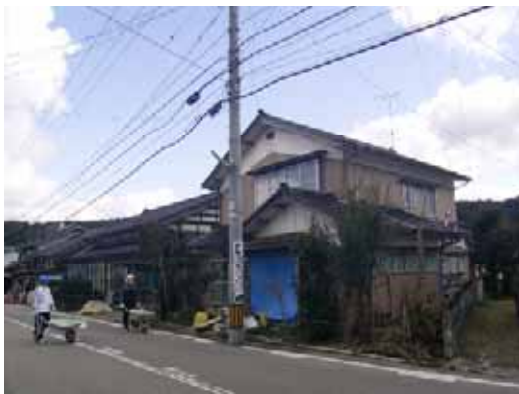
増築部は平屋であるが、古い2階部よりも被害が大きい。増築部（平屋）の残留変形は、梁間方向が1/180、桁行き方向が1/90程度である。桁行き方向は障子が切れる程度の変形を生じた。壁の一部で、ラスボードの落下、隅の破損が見られる。増築部の床に不陸あり。柱、筋かいに被害は見られない。2階建て部・増築部のいずれも、屋根葺材（和瓦）の被害は少ない。

写真-4.90 全景（2階建部分と増築部）

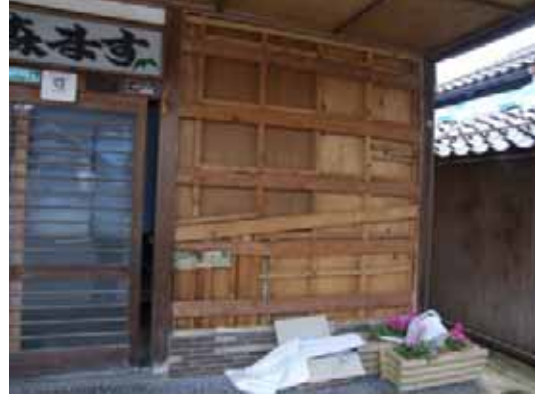
昭和 53 年建設の店舗併用住宅。奥の土蔵は築 80 年以上で、元々 3 階建てであったが、火災延焼による被害で 50 年前に 2 階建てに改築。外壁の仕上材の剥落、土蔵部分の土塗り壁の剥がれ、居住スペースでは石膏ボードの剥がれが多く観察された。残留変形は北に 1/40。店舗入り口向かって左側の柱の下端部が地震時にずれたため、元の位置に戻したのこと。

写真-4.95 外壁仕上げ材の剥落

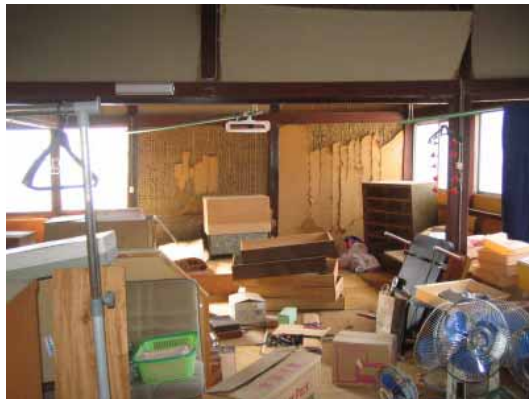
写真-4.96 土塗り壁の剥がれ

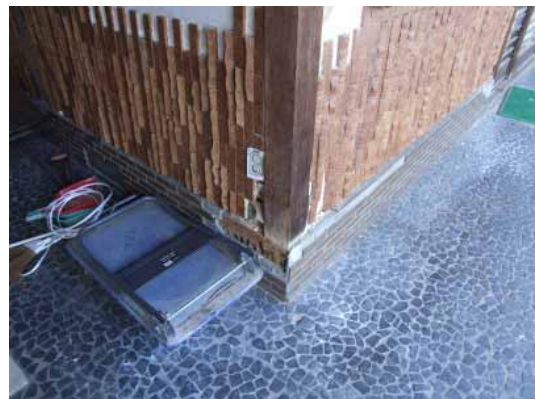
写真-4.97 地震時にずれていた柱（下端部）

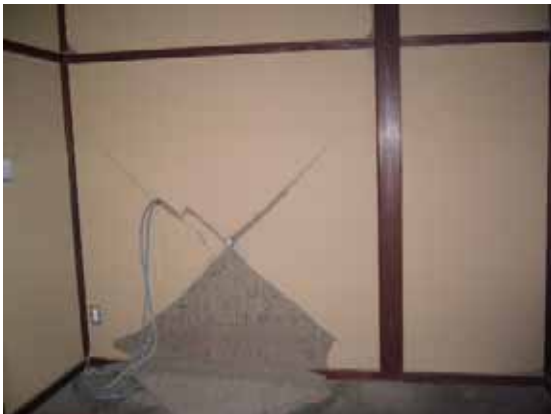
土壁の剥落、建具の外倒が多数見られた。なかには、せん断方向に明確に亀裂が入った箇所（写真）もあった。最も北側の壁線の土台は西に約 120 mm ずれていた。1 間南の壁線は 30 mm のずれしか生じていない。土台は切石の基礎の上に乗っただけであったと想像される。その他、柱の折損は確認できなかったが、外れそうな鴨居が 1 カ所確認された。

写真-4.104 せん断破壊した土塗り壁

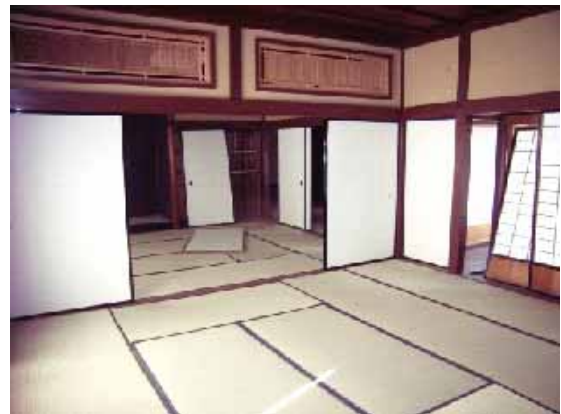
写真-4.105 建具の外倒も多数

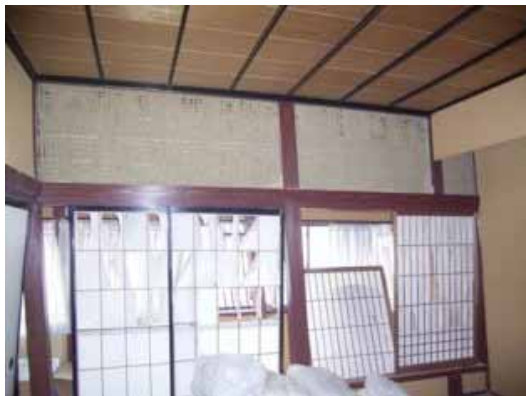
写真-4.120 室内の被害（土壁の剥落）

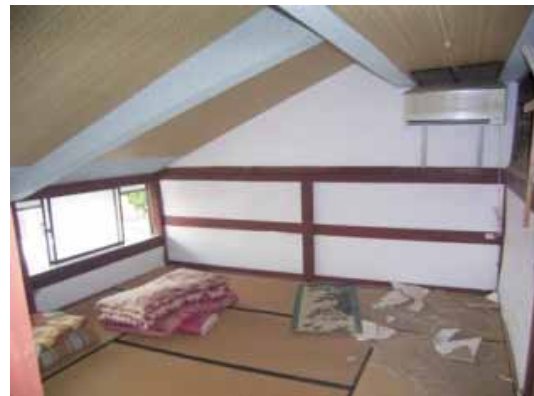
写真-4.121 2階の被害（壁の落下）

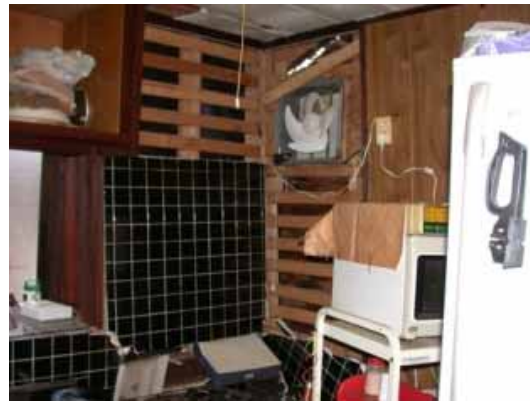
建物は西に23/1000、南に23/1000傾斜している。道路に面した障子は、破けている。玄関外側の南西隅の壁は、礎石の上で土台ごと10cm程度滑っている。その周辺の土壁は、小舞の上の部分が剥落している。台所周辺のタイル、板壁は一部落下。浴室タイルに亀裂。トイレの石こうボードは、一部脱落。屋根の被害はない。

写真-4.125 台所の壁の被害

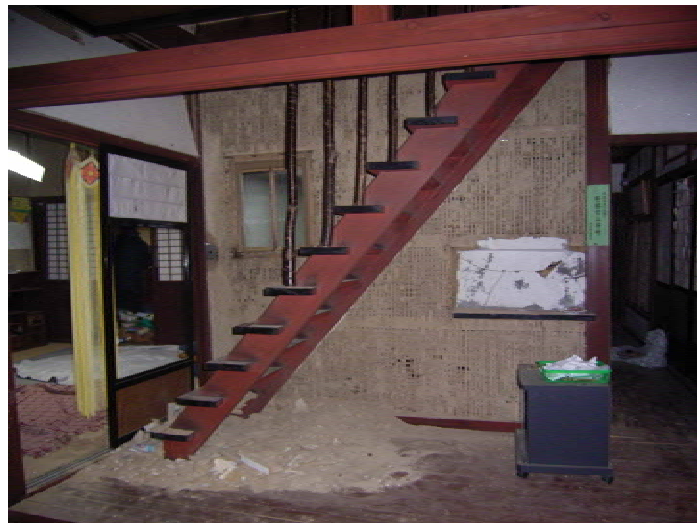
残留変形角は、1階が西へ18/1000(1/55)、北に3/1800(1/600)。2階が東へ2/1000(1/500)、南へ7/1000(1/142)。西側の2階建て部分と1階建て部分の境界には壁がなく、2階部分と1階部分の構造に分離が生じ、1階部分の梁が2階直下の柱から抜け出す、2階直下の柱が裂けるなどの被害が生じている。外部では西側のモルタルの一部が大きく落下。内部では、土塗壁の一部が剥落。一部の障子が破けている。

写真-4.130 土塗壁の剥落

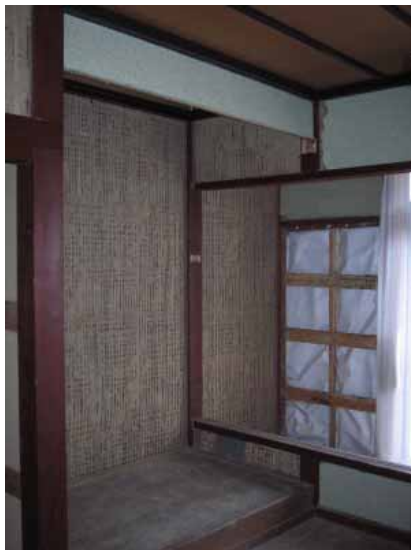
昭和 37 年建設。昭和 48 年に元々土間であった部分・風呂・トイレ・台所を改築。平成 16 年に奥の離れを増築。田の字型の平面プラン。土塗り壁の剥がれ、改築部でのモルタルの剥落が観察された。残留変形角は、西へ 16/1000、南へ 6/1000。T-6 と同じ業者が施工し、平面プランは類似するが、被害は比較的軽微であった。平成 16 年増築部は布基礎で、それ以外は玉石基礎。

写真-4.139 土塗り壁の剥がれ

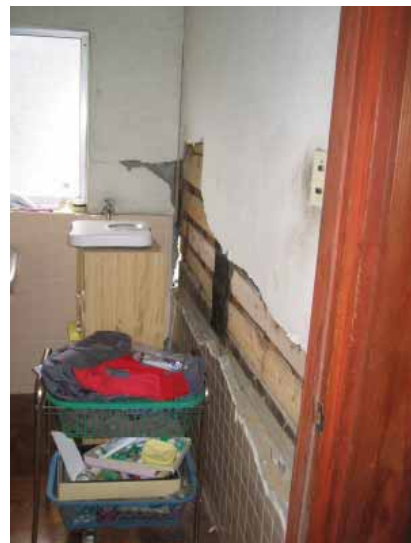
写真-4.140 内壁モルタルの剥落

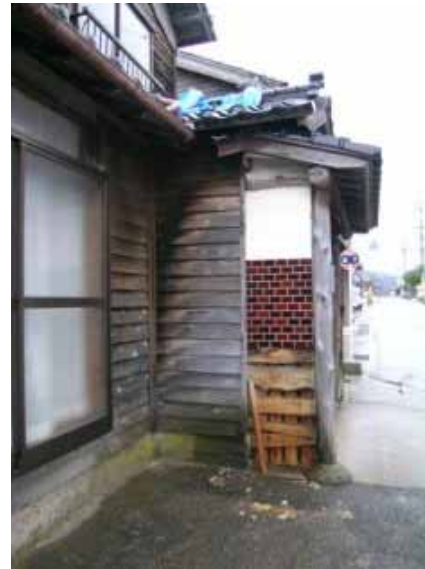
昭和42年の建設。部分2階建て。東西方向に開口が多いが残留変形は比較的小さい。背面の浴室、便所等はコンクリートブロック造による増築。柱の割裂、内壁の石こうラスボード及び仕上げの塗り壁の割れや剥離、外壁の仕上げ材（タイル）の剥落、鴨居のはずれ、コンクリート布基礎のひび割れ等の損傷が観察された。残留変形角は北に約1/170。背後にあった土蔵と納屋が倒壊している。

写真-4.150 玄関脇の外壁の剥落

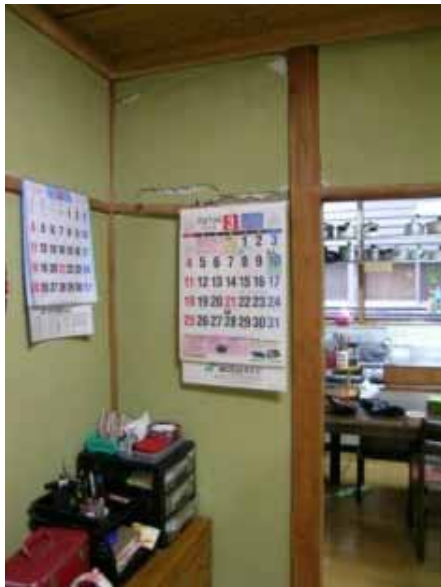
写真-4.151 内壁の損傷

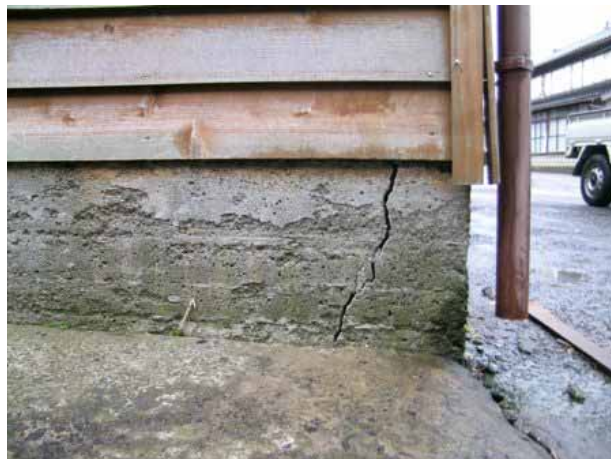
写真-4.152 コンクリート基礎のひび割れ

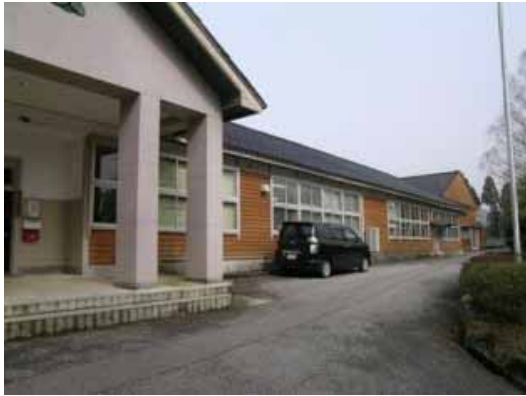
写真-4.153

教室棟は昭和26年建設。昭和37年増築。体育館は昭和34年建設。教室棟は無被害。体育館は西（ステージに向かう方向）に残留変形（1/60程度）、基礎の亀裂等。

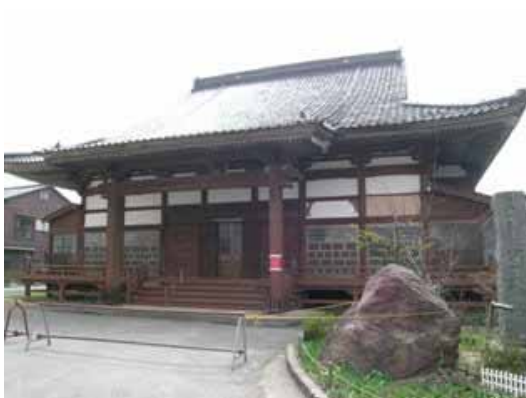
写真-4.157

正面（北）に向かって、約1/30の残留変形。土壁一部剥落。

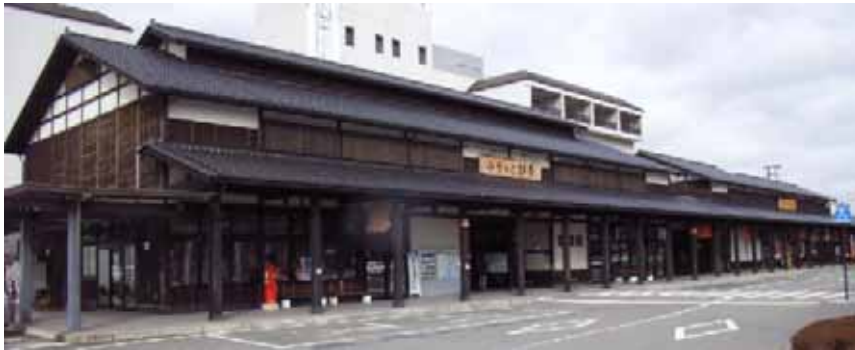
写真-4.159

残留変形なし、集成材接合部の仕口等に部材のずれ（接合部のクリアランス分の変形）が見られる。RC造と木造部分の変形能の違いによる内装のひび割れ等が見られる。込み栓などの接合具が脱落したと見られる。

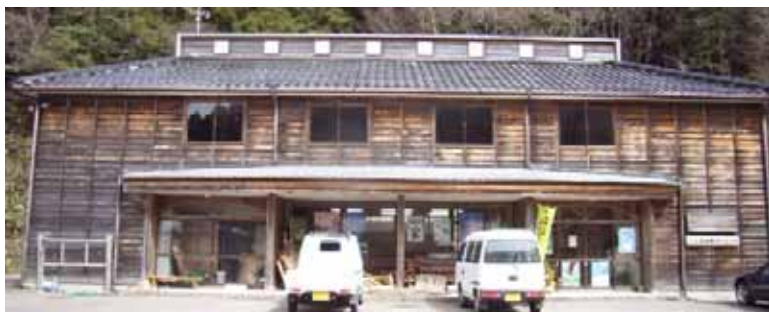
写真-4.165

築約20年。アテ（ヒバの一種）の集成材使用。内装のせっこうボードの目地に沿ってクロスに亀裂、1階床板のずれなどがある。2階の集成材アーチの損傷は無いが、接合金物を被覆する造作材が脱落。

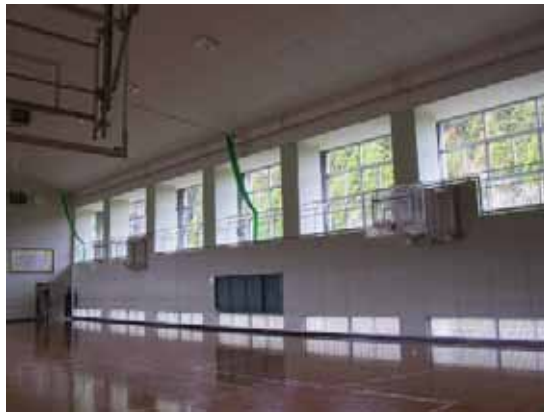
新潟県中越地震では学校体育館の被害が顕著で、特に2階部分の桁行方向の鉄骨ブレースに被害が生じているものが多かった。今回調査をした石川県の能登半島では、2階までRC造で屋根のみ鉄骨造となっている構造形式（写真-5.1参照）も多く、2階柱の脚部等に若干のひび割れが生じたものはあるが、構造的に大きな損傷を被ったものはほとんどなかった。

写真-5.1 2階までRC造の体育館

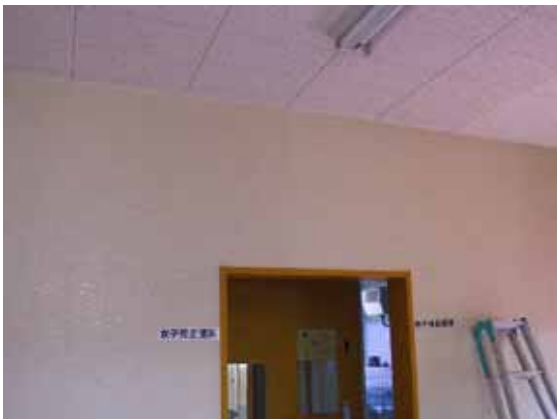
写真-5.16 トイレ入口の壁の亀裂

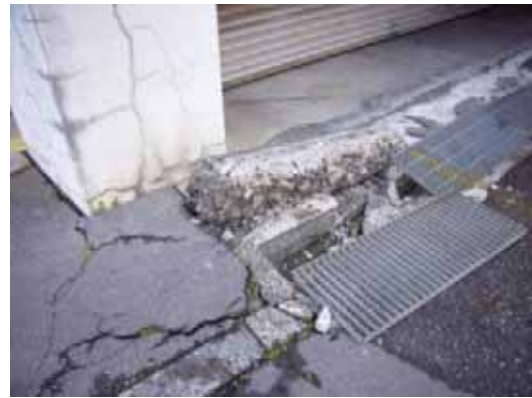
構造体の被害はほとんど見られなかった（写真-6.1）。建物周辺の地盤には、沈下・隆起・ひび割れなどが顕著に見られた（写真-6.2）。輪島市によれば、市内の公立学校はすべて耐震補強が済みであり、市内の学校、病院等の鉄筋コンクリート造建物の被害は報告されていない。

写真-6.2 輪島市役所周辺地盤の隆起・ひび割れ

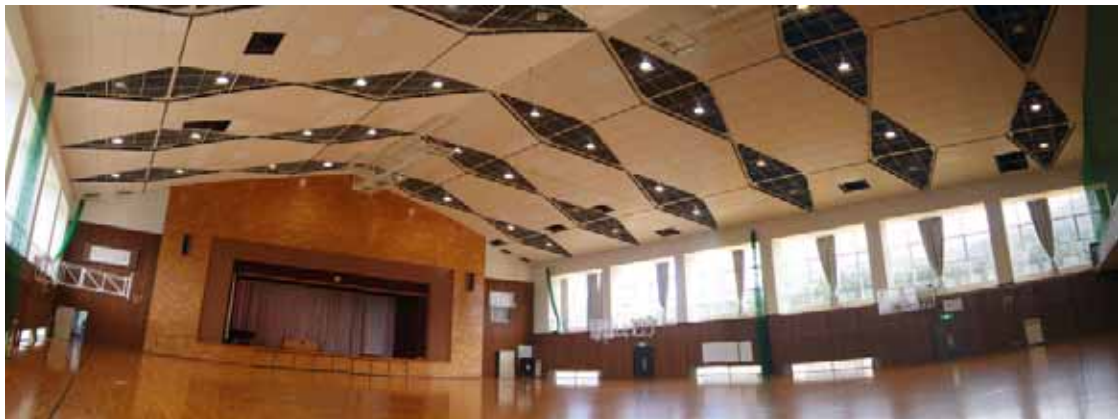
被害としては、グラスウールボードが 18 枚脱落した。ボードが脱落した部分を見ると、バー材にはボードの押さえ金物はなかった。クロス T バーが 1 箇所なくなっていた (写真-7.2)。2 階ギャラリーの捨て張り工法による天井が舞台脇の箇所で左右対称に破損・脱落していた (写真-7.3)。

写真-7.1 体育館 A の内観 (パノラマ合成)

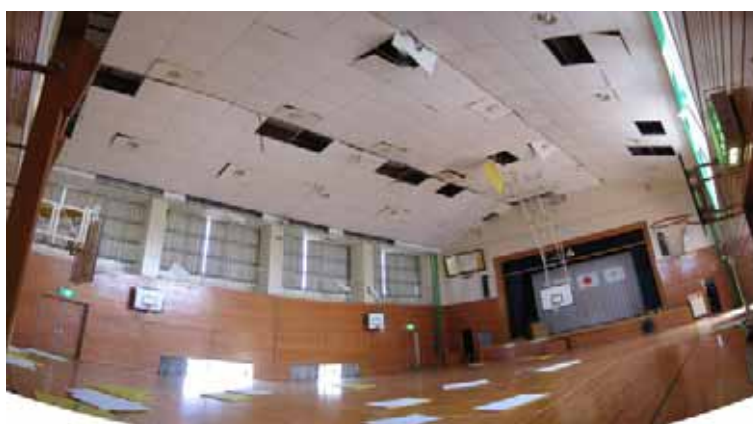
被害としては、グラスウールボードが多数脱落していた（写真-7.4）。脱落箇所は、妻壁際（写真-7.5）、照明器具部分、天井が桁と取り合う段違い部分の垂直面が主な箇所であった。舞台と反対側の妻面では、長さ約1.3m、重量約800gのクロスTバーが複数本落下していた（写真-7.6）。窓の被害は見られなかった。渡り廊下のエクステンションジョイントカバーが脱落していた。構造的には、体育館アリーナの2階ギャラリーの床レベルで、柱に曲げひび割れがあった。

写真-7.4 体育館B内観（パノラマ合成）

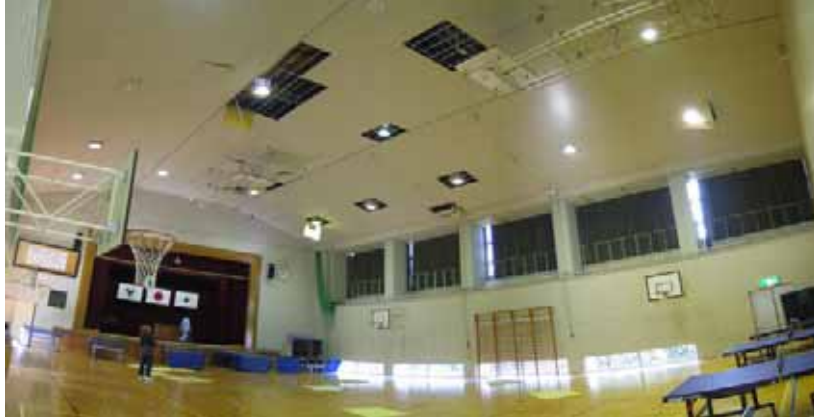
被害は、グラスウールボード、バー材及び部品等が多数脱落しており（写真-7.7、7.9）、特に照明器具の近辺でボード等が脱落していた（写真-7.8）。断面がC型で薄くて部材長の長い金属材が落下していた。学校校舎については、玄関脇に飾られたトロフィー類の倒れ、ガラスブロック壁の破損、エキスパンションジョイント部分周辺のマルタルの剥離などが見られた。隣接する比較的古い木造建物に被害は見られなかった。

写真-7.7 体育館C内観（パノラマ合成）

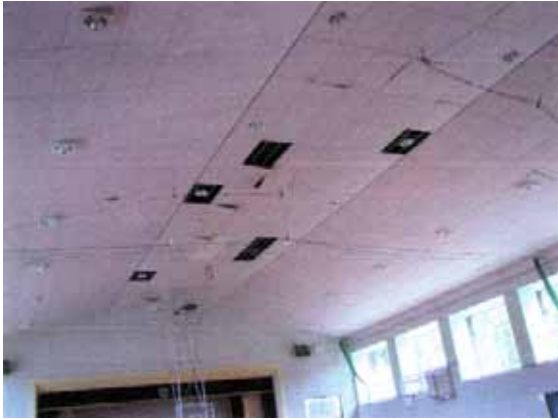
被害は、体育館を始業式よりの使用に間に合わせるために既に復旧工事が行われており、現地での確認は行っていない。学校関係者によると、グラスウールボード7枚と、30cm程度の長さの金属製の部材（詳細不明）が1つ落下したとのことである（写真-7.10）。ステージとは反対側の妻面の壁と天井の取り合いの材が一部新しくなっていた（写真-7.11）。1階ピロティ部分で腰壁が柱際で破損していた。ただし、腰壁と柱の間にスリットがあり、柱に特段の損傷はなかった。その他は構造的な被害は見られなかった。

写真-7.10 天井パネル脱落被害 (学校提供資料より)

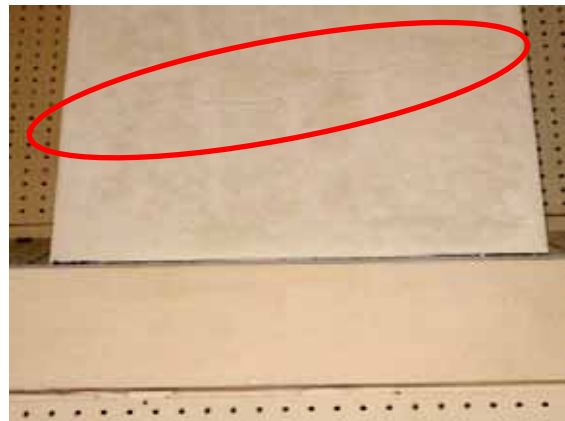
体育館の柱にわずかに曲げひび割れがあった（写真-7.22）。校舎の非耐力壁や1階床にひび割れがあった。校舎と体育館を結ぶエキスパンションジョイントが破損していた。校舎脇の側溝付近には亀裂があった。敷地内の石標が転倒していた。

写真-7.22 体育館の柱に生じた曲げひび割れ

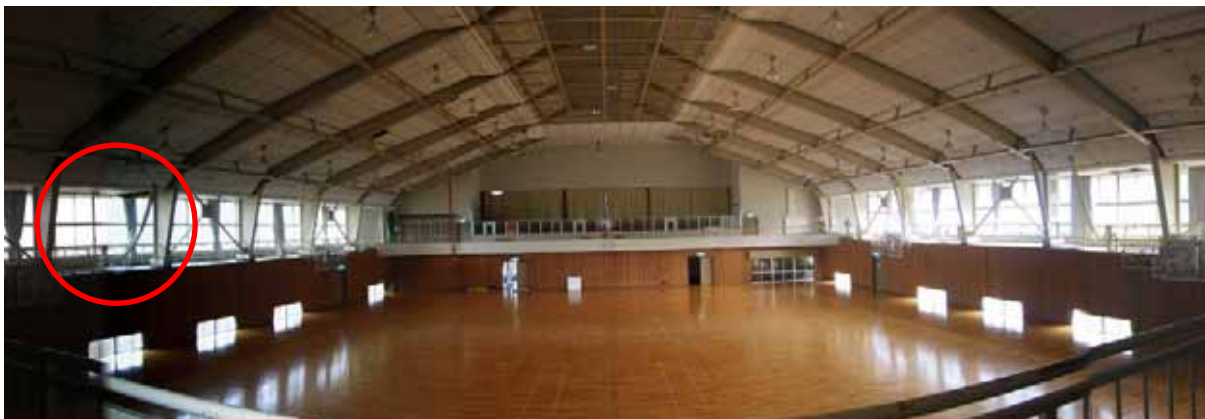
被害としては、グラスウールボードがアリーナ部で7枚、ランニングロードで13枚、脱落していた（写真-7.27、7.28）。天井以外の非構造部材の被害は体育館関係者によると、窓ガラス13枚、窓枠9箇所破損したとのことであり、2段の窓の特に上段（グレージング止め、引き違い窓を固定）についてのみ、南側の中央部に破損が集中していたとのことである（写真-7.26の円内辺り）。構造被害は、柱脚部に微細なクラックが見られる程度であった。

写真-7.26 体育館Ⅰの内観（パノラマ合成）

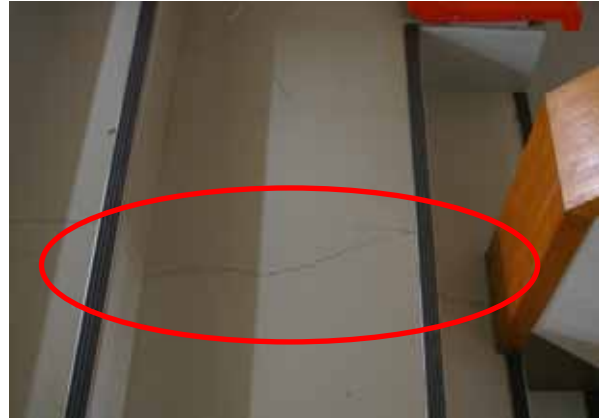
被害としては、妻壁際や天井の勾配が変わっている部分でグラスウールボードが計7枚脱落していた。中央の水平部分ではグラスウールボードが5枚脱落していた。壁際で周り縁が脱落しかけたり（写真-7.33）、クロスTバーがメインTバーとの接合部分で外れたりしていた。アリーナの2階ギャラリーの床レベルで、柱に曲げひび割れがあった。施設関係者によると1階観覧席の60ヶ所にひび割れが報告されたとのことであり、スロープや座席床に幅2mm程度のひび割れが見られた（写真-7.34）。建物周辺には、地盤の沈降による段差ができていた。

写真-7.34 観覧席横の階段に見られたひび割れ

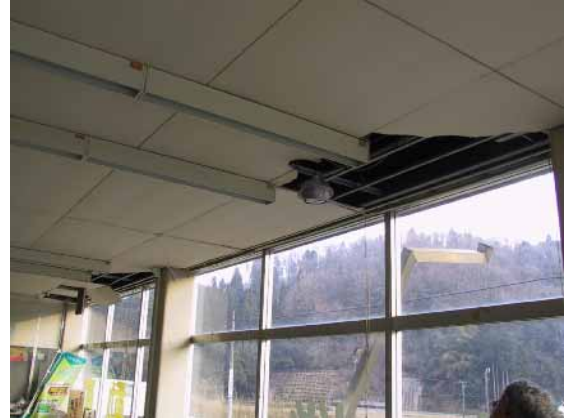
被害としては、せっこうボードが周辺部との取り合いで破損していた（写真-7.36）。道路側端部のせっこうボードの破損部分を見ると、野縁に留め付けられていなかった。天井面にゆがみが見られたり（写真-7.37）、天井面と周囲の壁面との間にすきまが見られたりした（写真-7.38）。

写真-7.36 端部でのせっこうボードの破損

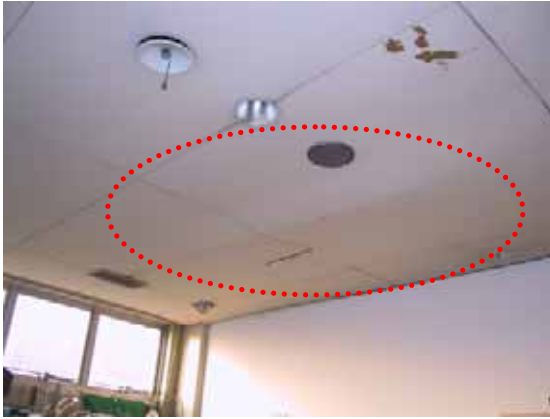
写真-7.37 天井面のゆがみ

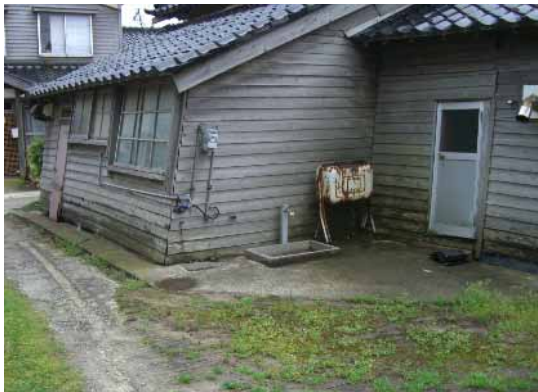
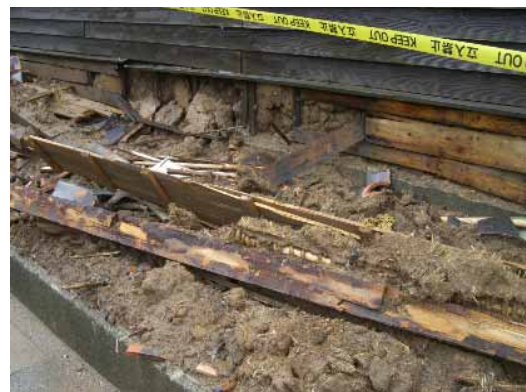
写真-8.4 土台から上部の建物被害
(土台から上部の建物の変形と外壁の破損)

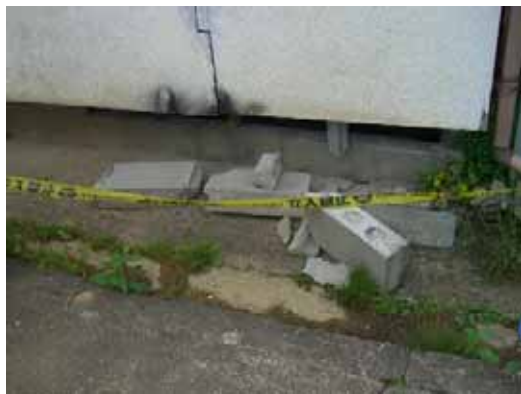
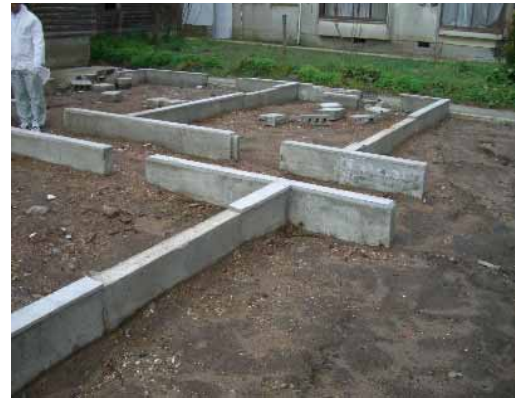
また、被災地には古い土台基礎とブロック基礎の併用基礎の木造が大きく変形していた例が認められたが、増築部のブロック基礎が破壊していた（写真-8.7）。土台基礎などの古い住宅の増築に際しては、構造方法や基礎の接地面積が新旧でかなりことなる可能性があり、既存基礎と増築基礎で基礎部分の鉛直方向及び水平方向の剛性や接地面の地盤支持力がかなり異なることが考えられるので、増改築によって異種な基礎形式となる場合には十分な注意が必要と考えられる。そのほか、土台から上が地震被害のために解体・撤去され、無筋コンクリート造等の基礎が残されている場合もあったが、アンカーボルトがほとんど設置されていないものも認められた（写真-8.8）。

写真-8.7 ブロック基礎による増築部の被害
(土台基礎の外周に設けたブロック基礎の増築部
ブロック基礎が破壊して外壁等が沈下し、上部構
造の変形を増大させたと考えられる例)

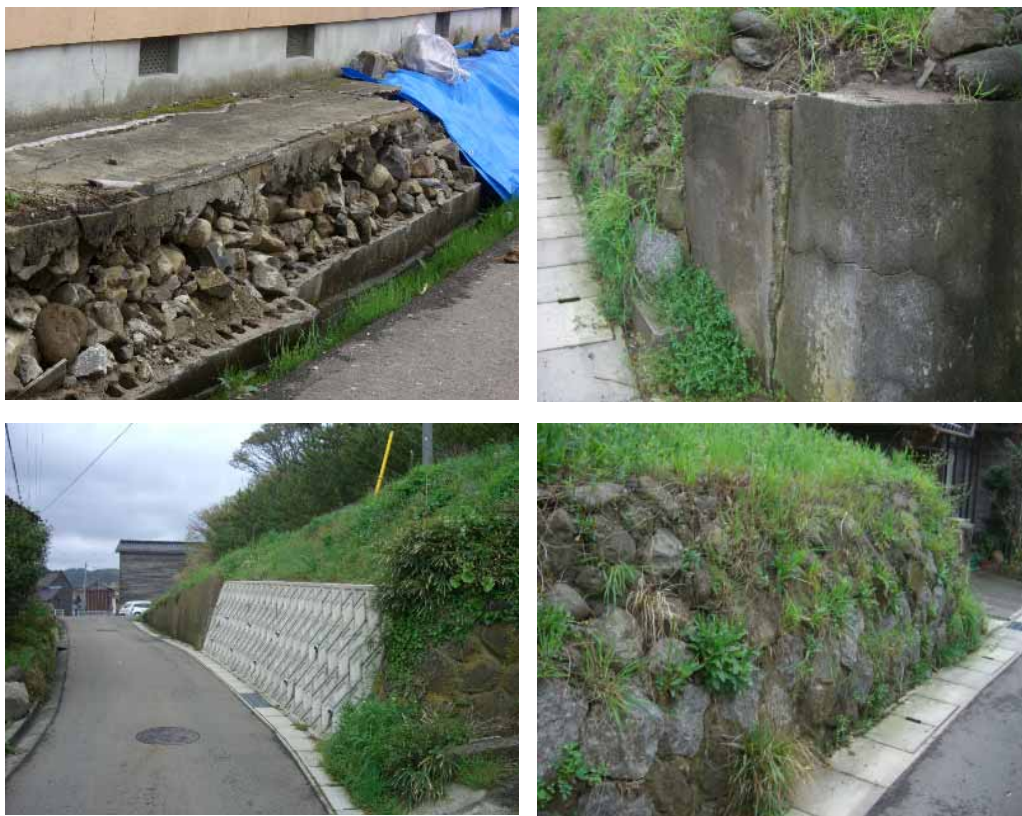
道下地区の市街地の中心は、ほぼ平坦であるが、中心市街地の北側の八ヶ川沿いは一段低くなっており、また南側の山地は一段高くなっているため、写真-8.10 に示した擁壁や斜面が高低差のある範囲で数多く認められるが、新潟県中越地震や福岡県西方地震で多数認められたような擁壁等の崩壊は、一部を除き、認められなかった。空石積みと思われる石積みも多数認められたが、全体的にみると被害は比較的軽微であると思われる。また、写真-8.11 は、門前町道下の山側の斜面で確認したL型擁壁（山側の水田と一段低くなった海側の水田を隔てる道路擁壁と考えられる）の被害例である。高さ1.5m程度の擁壁が50cm程度前面側に押し出されていた。なお、門前町道下では、上記のほか、国道から下段側の川沿いでブロック擁壁が大きく割り裂けている状況が確認できたが、断層の影響と考えられている（写真-8.12）。写真-8.13 には、土圧増加や沈下などによる壁体の損傷・傾斜、コーナー部のひび割れ、増し積まれたブロック壁の崩壊状況を示した。被害が生じた擁壁のなかには、写真-8.6 に示した住宅のブロック基礎と同様、ブロック等による壁材のモルタルやコンクリートで覆ったものもあった。現行規定を満足しない地盤や基礎周辺の等や基礎の沈下、壁体の破壊などが詳細に調査することが必要であり、合理的な補修・補強方法などの検討が今後重要である。

写真-8.10 道下地区の土留め・擁壁の状況
