平成 21 年 7 月 19 日岡山県美作市竜巻被害調査報告

国土交通省 国土技術政策総合研究所 総合技術政策研究センター 喜々津 仁密
独立行政法人建築研究所 構造研究グループ 奥田 泰雄

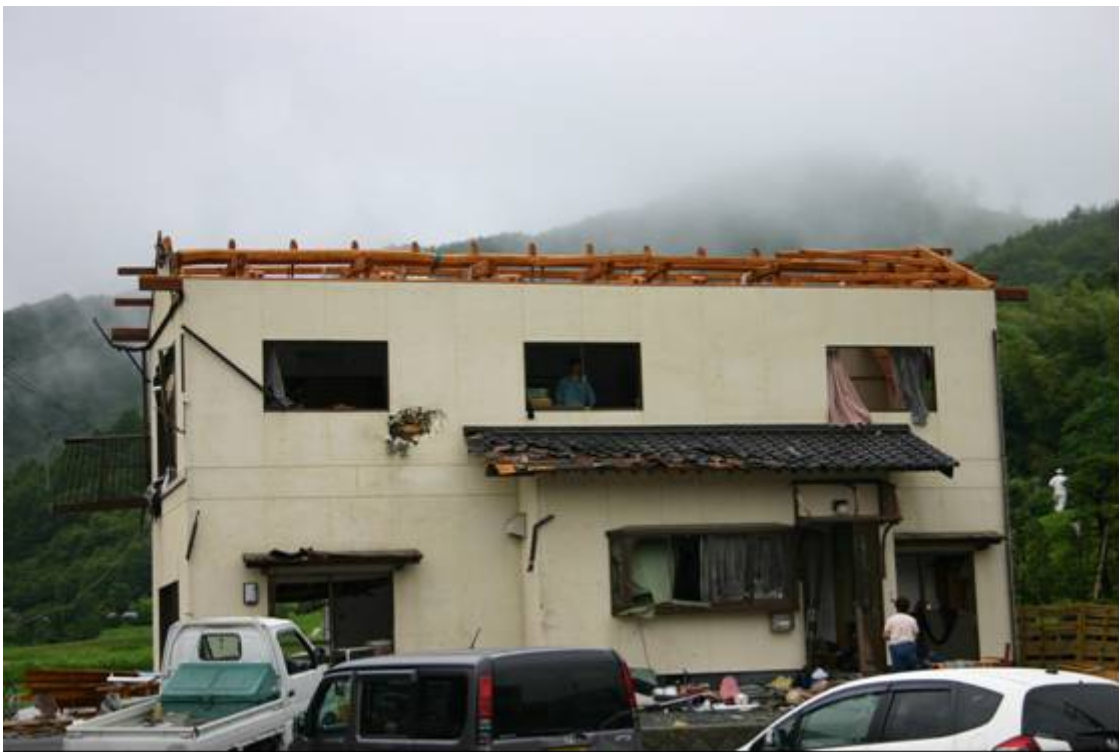
棟木・母屋とその下部の構造部材である二重梁・小屋束との緊結（図13）が十分でなかったために、風圧力による屋根の浮き上がりに対して小屋組がほとんど抵抗せずに、北西側の屋根から浮き上がり風下（南東側）に吹き飛ばされたと考えられる。一方、図6に示すように、建築物の東面に飛来物の衝突痕や庇の損傷が見られ、ダウンバーストのような一方向流では説明できない被害である。

図6 屋根が飛ばされた新聞販売店の東面（美作市撮影）

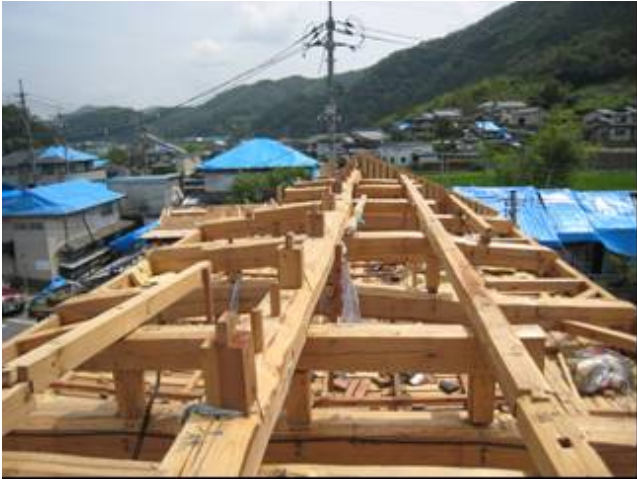
図6～12は切妻屋根が飛ばされた住家の被害で、平成9年築造の比較的新しい住家である。この住家は安蘇地区のT字路の北西角にあった。図13に小屋組伏図と1・2階間取図を示す。図6～10に示すように、地棟上の小屋束と棟木・母屋の一部が残っており、残りの棟木・母屋および垂木・野地板・瓦等は飛ばされたと考えられる。地棟と小屋束には片面のみかすがいで留め付けてあるが、小屋束の上部と棟木との間にはかすがい等による留め付けの痕跡は認められなかった。母屋と垂木は釘で固定されていたと思われるが、垂木は調査時には残っていなかった。2階壁面に飛来物の衝突痕が認められ、壁面にある開口部の窓ガラスや引き戸は全て割れるか枠ごと無くなっていた。2階の天井は北側の部屋だけが抜けており、ほかの2階の部屋の天井は残されていた。また2階床も残されていた。

図7 小屋組の状況

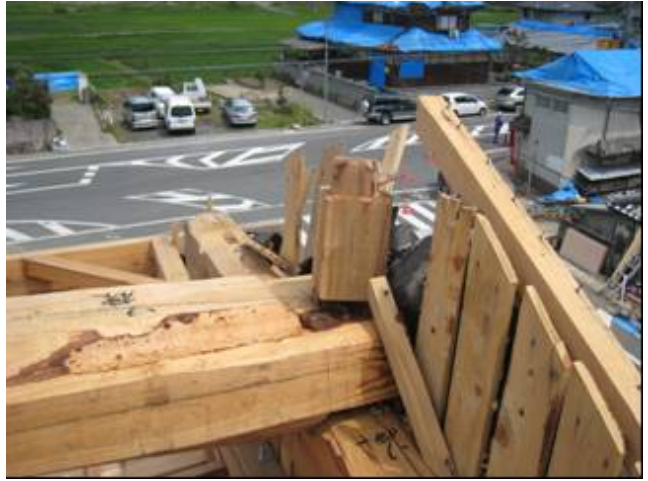
図8 地棟の南側端部

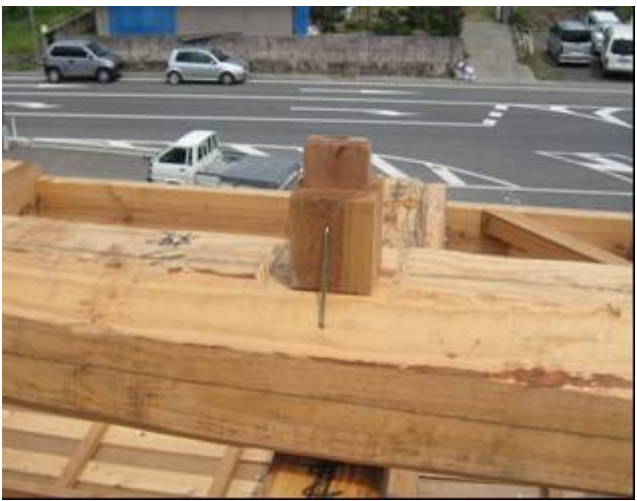
図9 地棟と小屋束

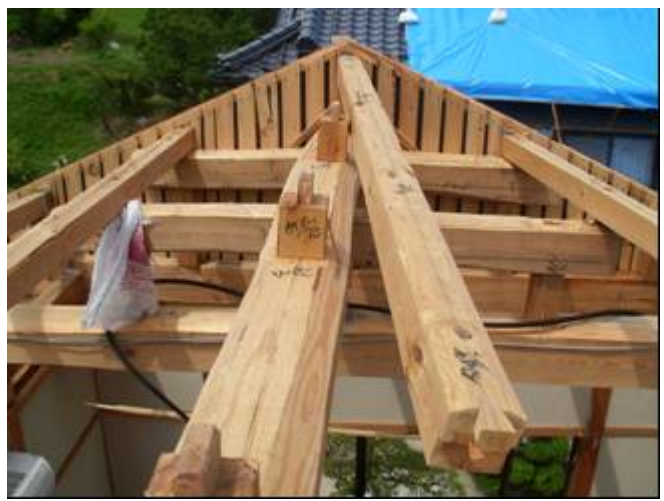
図10 地棟と棟木の北側端部

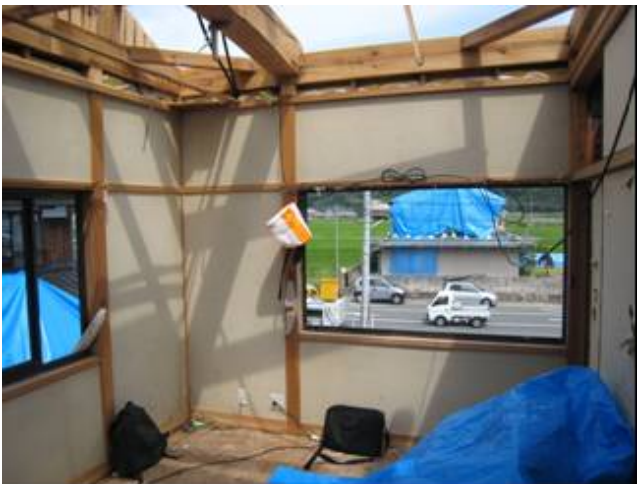
図11 2階北側室内の様子

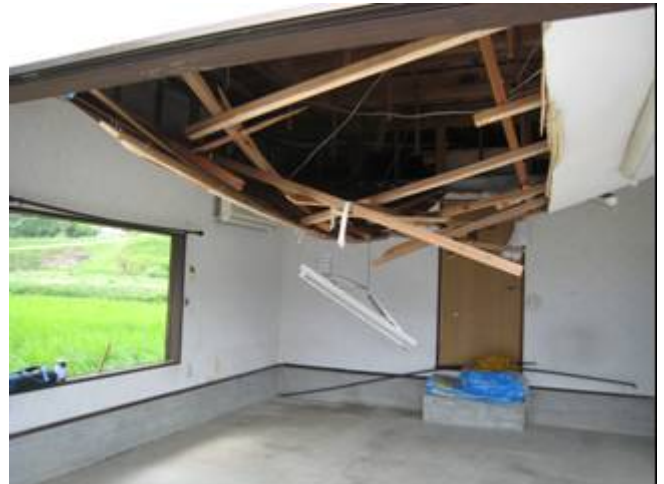
1階南側の引き戸が無くなっており、1階南側の部屋の天井は垂れ下がっていた。風圧力によって引き戸が外側に外れた際に、室内圧が低下し天井仕上げ材が垂れ下がったと考えられる。

図12 1階南側部屋の天井仕上げ材の垂下り

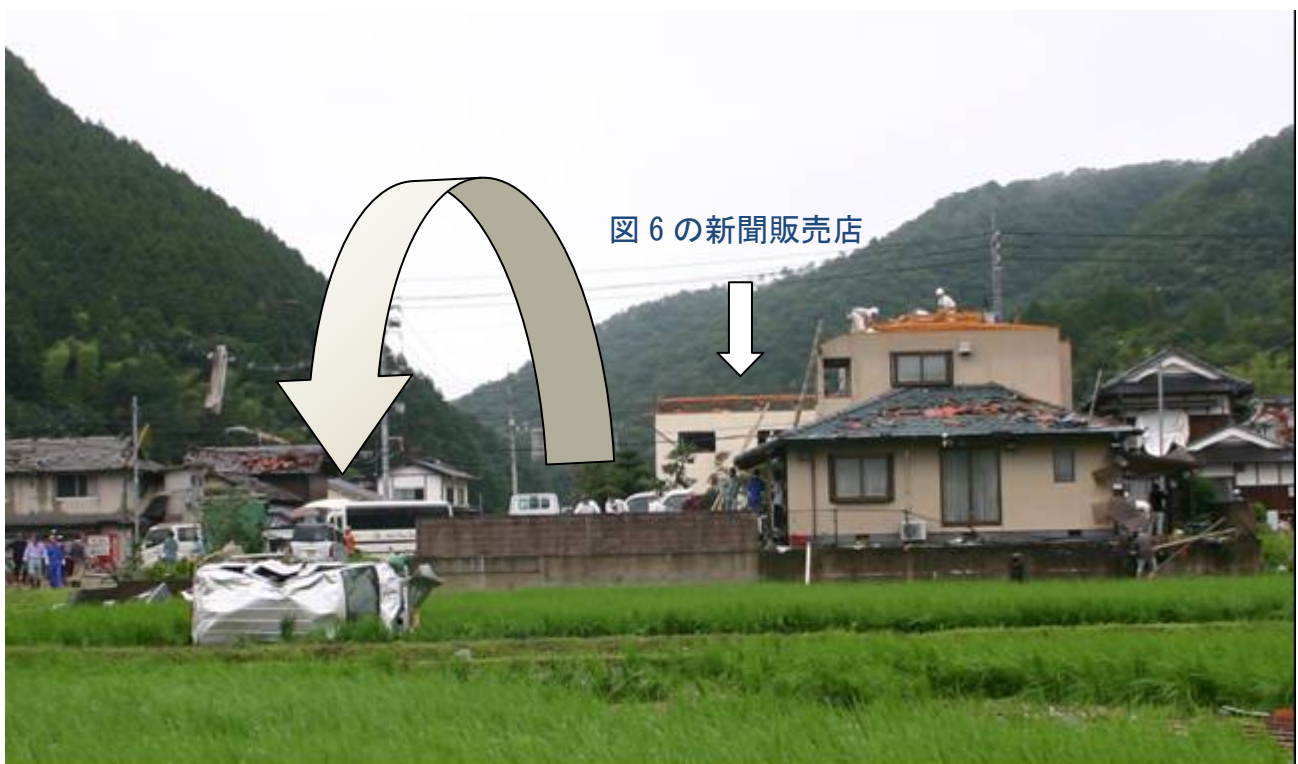
図 14 屋根が飛ばされた住家（平成 8 年築）と水田に飛ばされた軽自動車（美作市撮影）

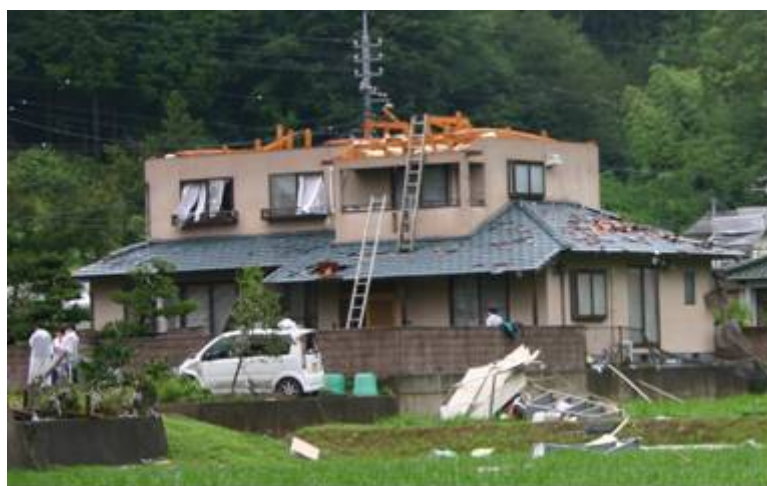
図 15 屋根が飛ばされた住家（美作市撮影）

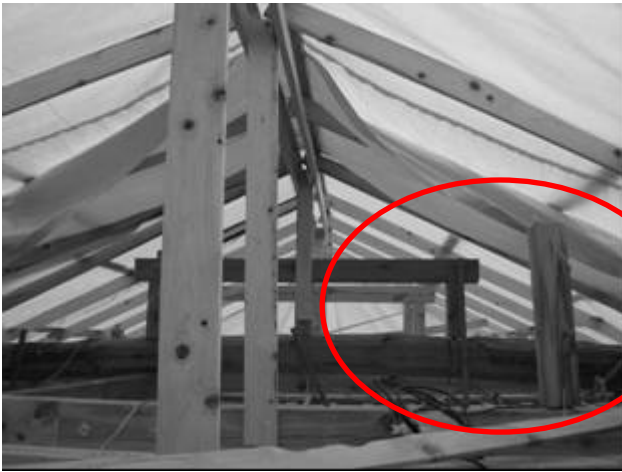
図 16 屋根が飛ばされた住家の小屋組の状況

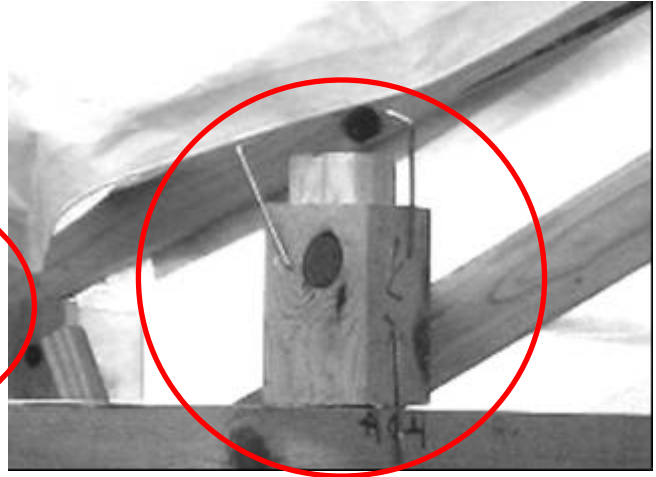
図 17 小屋束の状況

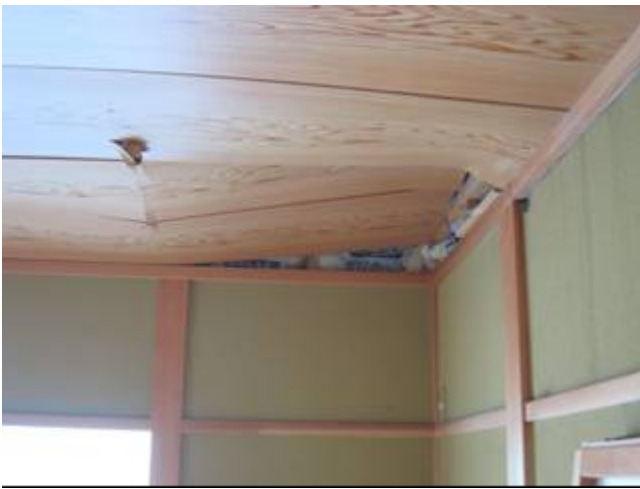
図 18 住家の 1 階室内の天井

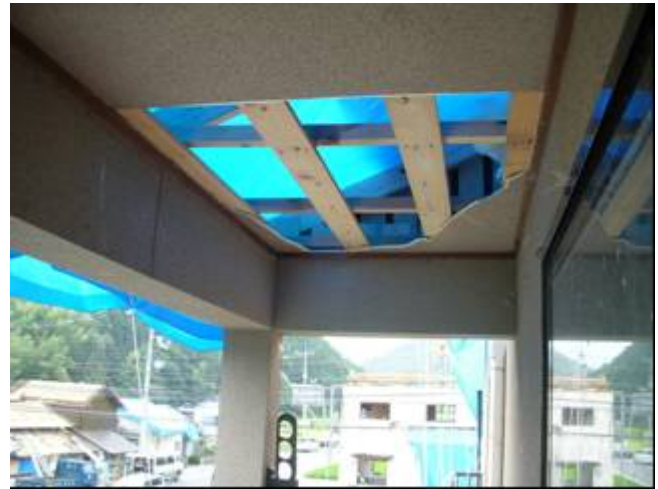
図 19 軒天井の脱落

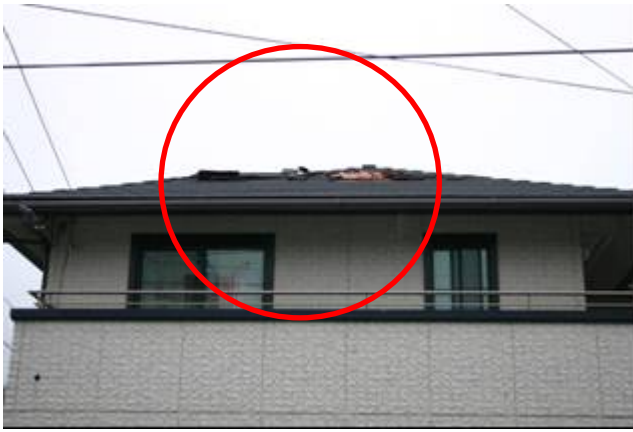
図 20 プレハブ住宅の屋根の損傷（美作市撮影）

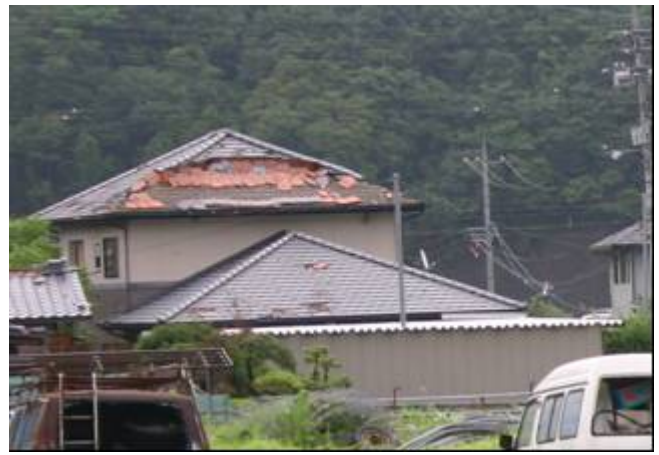
図 21 2階屋根瓦の移動（美作市撮影）

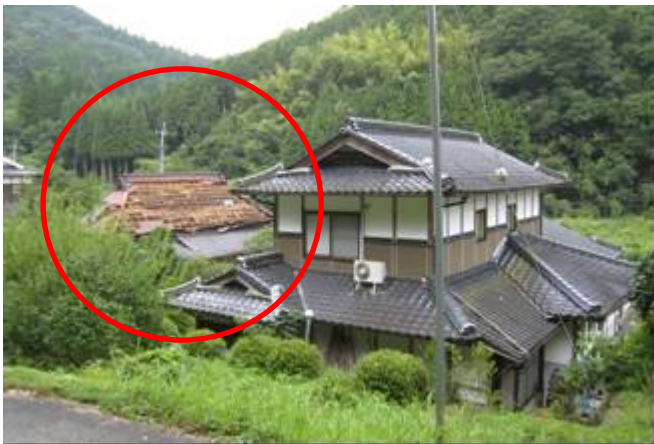
図 22 は茅ぶき屋根を覆った金属製のふき材が剥離した事例で、手前の瓦屋根は無被害である。金属製のふき材と下地材の老朽化によって耐力が低下していたものと考えられる。図 23 の事例は、倉庫のシャッターが風圧力により室外から室内側に押されて、レールから外れている。

図 22 老朽化した金属製の屋根ふき材の剥離

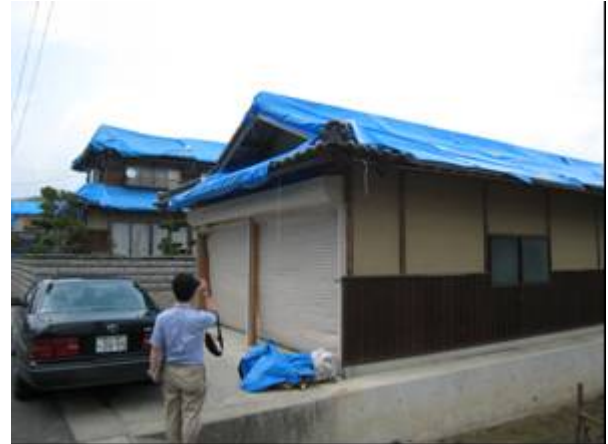
図 23 シャッターの外れ

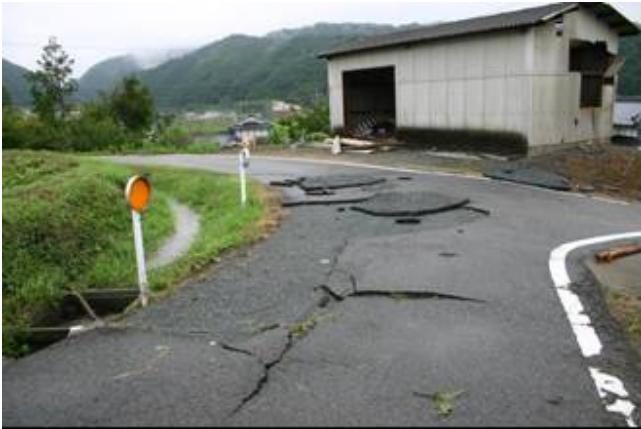
図 24 アスファルト舗装の剥離と移動 (美作市撮影)

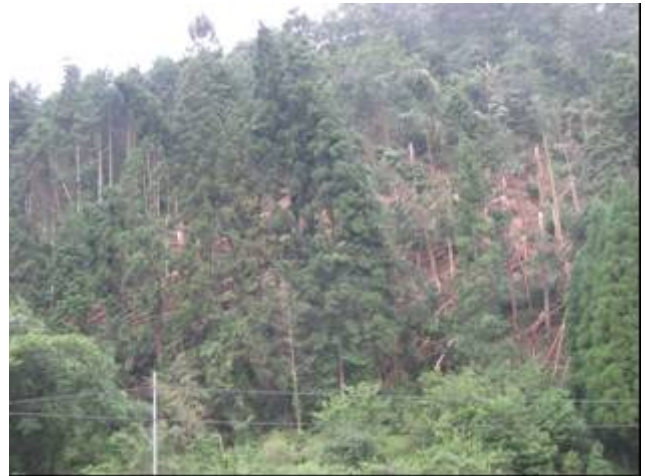
図 25 倒木 (火打谷地区)

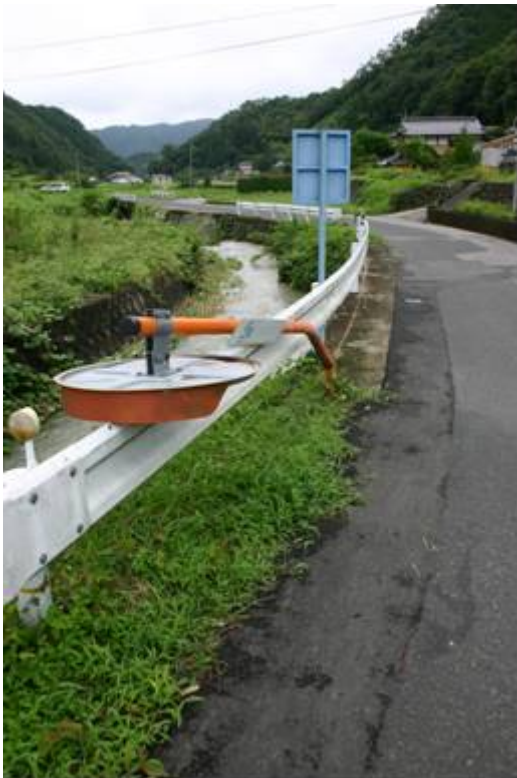
図 26 道路ミラーの曲がり (美作市撮影)

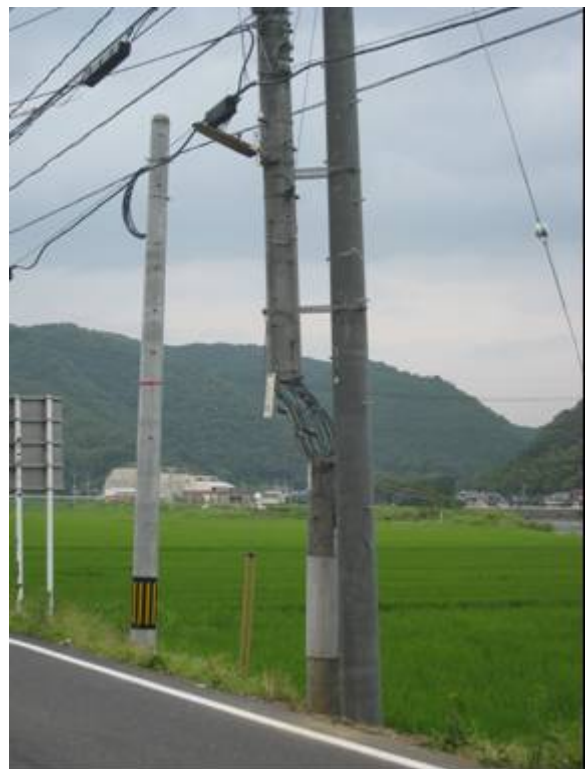
図 27 折損した電柱の補強 (右側の柱)

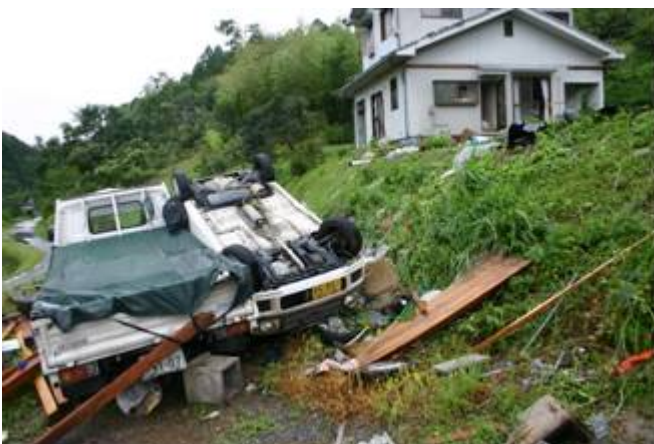
図 28 転倒した軽乗用車 (美作市撮影)

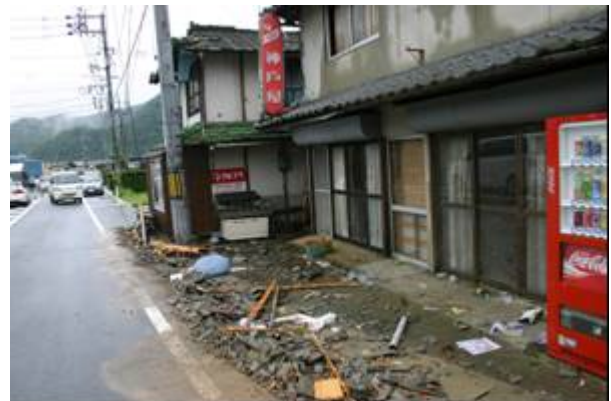
図 29 瓦等の飛散物 (安蘇地区 美作市撮影)
