## 佐賀市・鳥栖市竜巻 現地被害調査報告

国土技術政策総合研究所 建築研究部 石原 直  
独立行政法人建築研究所 構造研究グループ 奥田泰雄・喜々津仁密・村上知徳

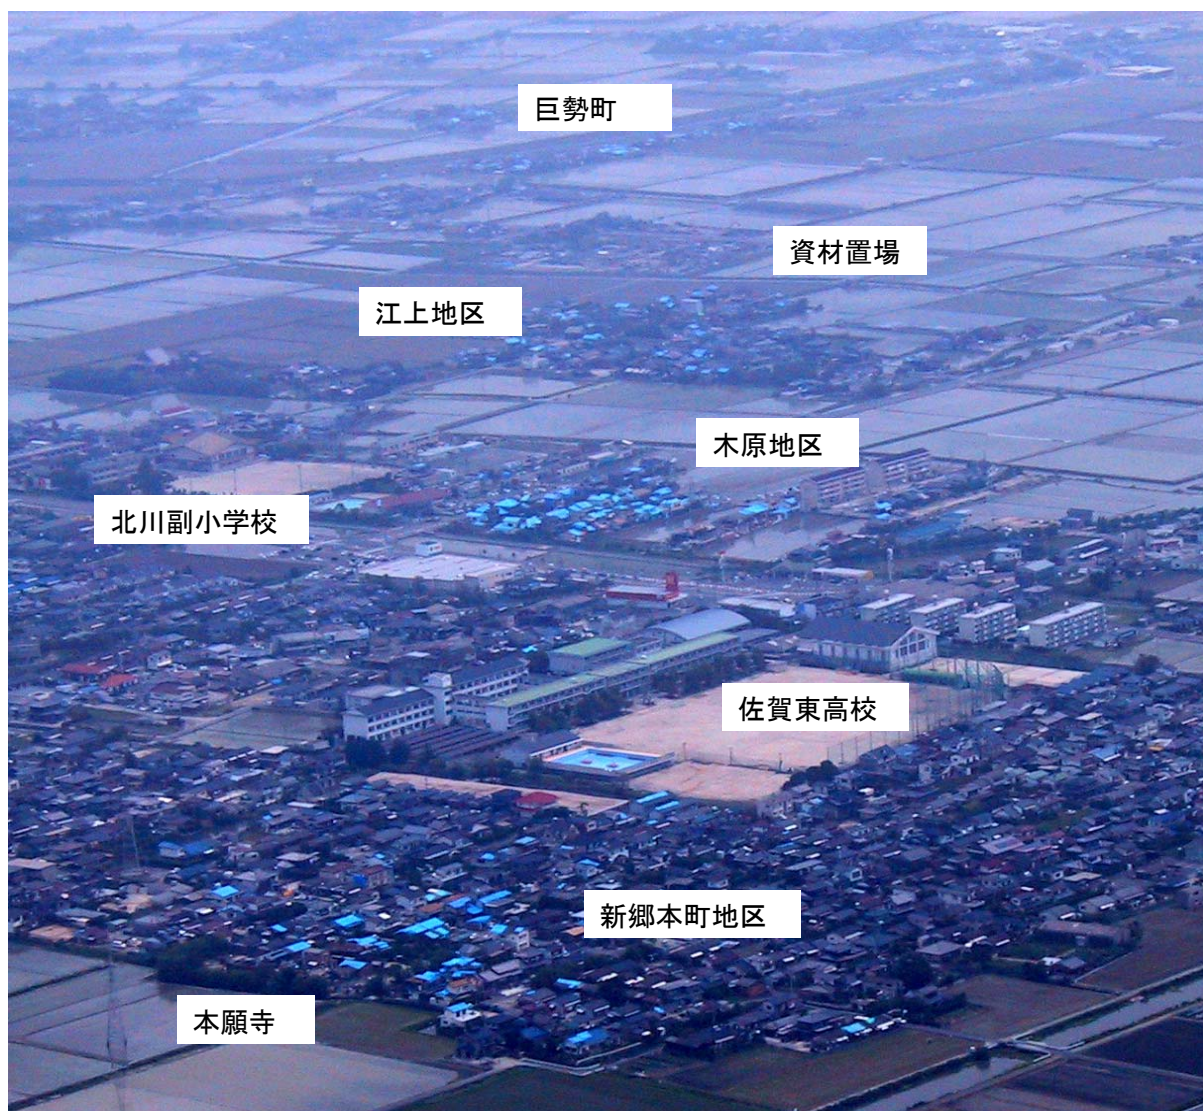
図9 佐賀市の主な被害地域

図9は、被災後2日目（平成16年6月29日）にヘリコプターから被災現場を空撮したものである。屋根葺き材等の剥離によって屋根に損傷を受けた家屋にはブルーシートが被されており、竜巻の通過経路が分かる。竜巻の経路は少し左にカーブしており、写真の奥の巨勢町まで続いている。ブルーシートが集中しているのは新郷本町、木原、江上地区であり、この写真から竜巻は佐賀東高校を直撃していると考えられるが、佐賀東高校周辺にはあまりブルーシートは見当たらない。また、集落間にある水田には竜巻の痕跡となるような目立った被害は見られなかった。

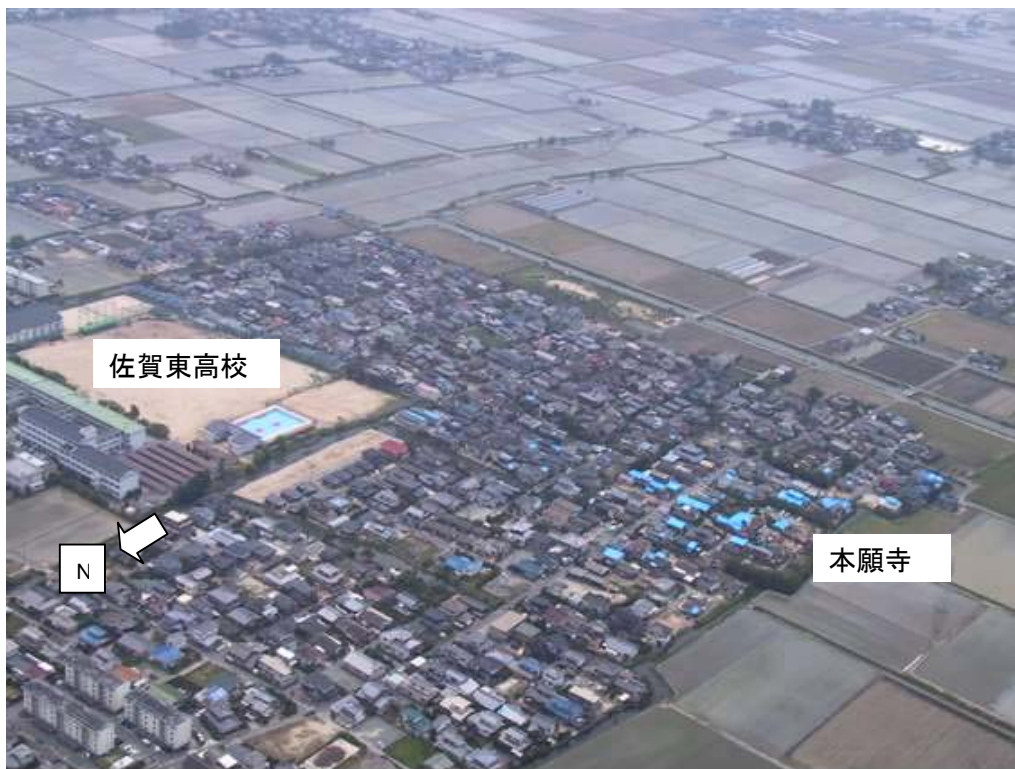
図10 佐賀東高校周辺の被害

①県立佐賀東高校（窓ガラス 100 枚以上、プールフェンス半壊、屋根等損傷）

佐賀東高校では、100枚以上の窓ガラスが破損し、一部の屋根葺き材に被害を受けた。しかし、上空から見る限り屋根葺き材等に目立った被害はない。また同校敷地内のグラウンドでは、西側のフェンスは倒壊しているが、南東側の野球用ネットは倒壊していない様子である。さらに佐賀東高校の北西及び南東側の地区で、ブルーシートが掛けられている家屋や倉庫等は少ない（図10参照）。

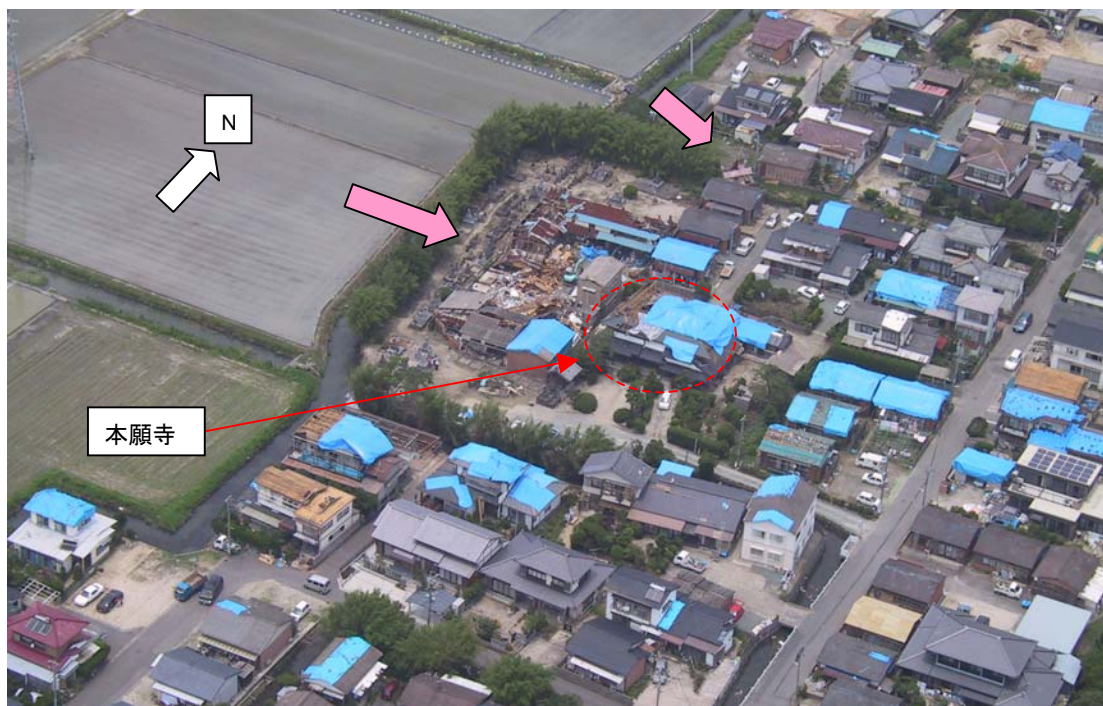
一方、佐賀東高校の南西に位置する新郷本町地区及び約200m北東側に位置する木原地区では、大きな被害が発生している（図11～13参照）。特に木原地区では、比較的新しい住宅の屋根がほとんど被害を受けブルーシートが被せられ、図12の下側に位置する作業場倉庫にも全壊しているものが確認された。

本願寺周辺（中央が本願寺（屋根の崩壊） 本願寺西側の縫製工場の崩壊）

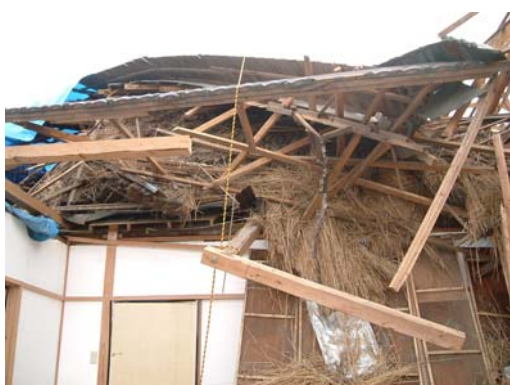
本願寺本堂

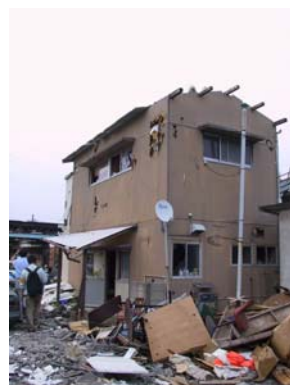
飛来物の衝突痕（本願寺本堂西側）

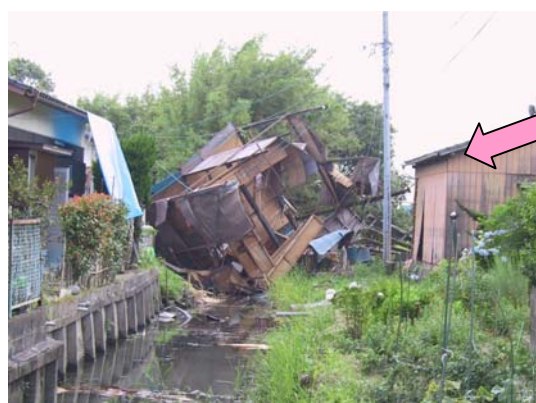
倒壊した家屋

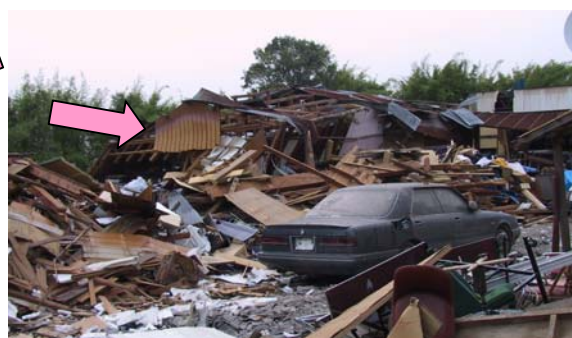
全壊した本願寺西側の縫製工場

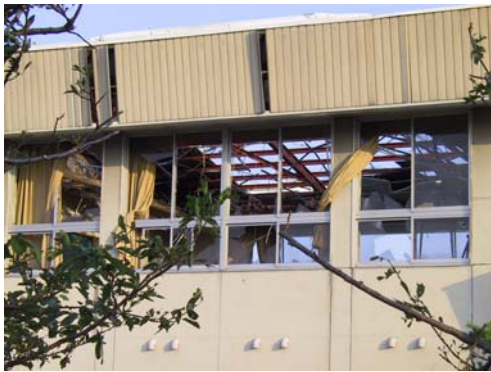
農協施設（屋根剥離、窓ガラス破損、天井落下）

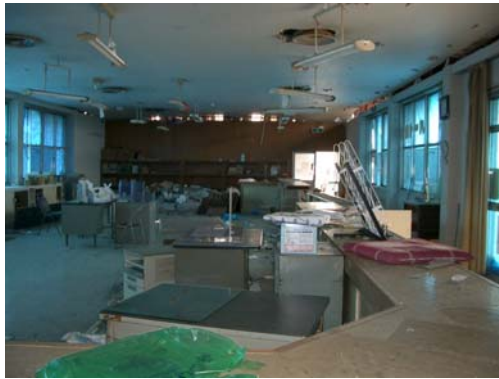
同内部（天井が持ち上げられている）

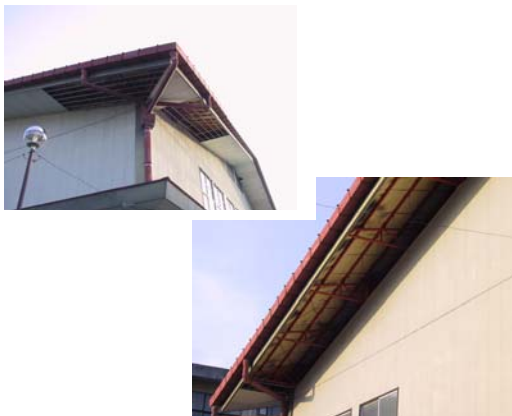
②北川副小学校（体育館の軒、天井等破損、プール日除け屋根破損）

北川副小学校体育館（軒天剥離 2方向の風向）

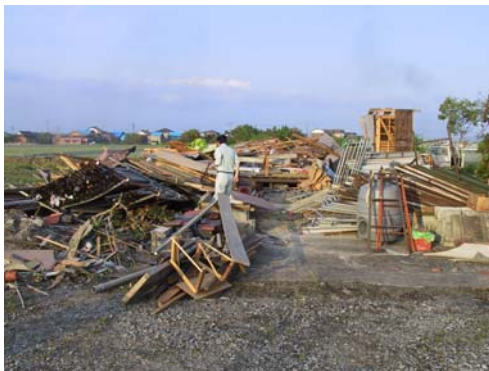
全壊した作業場

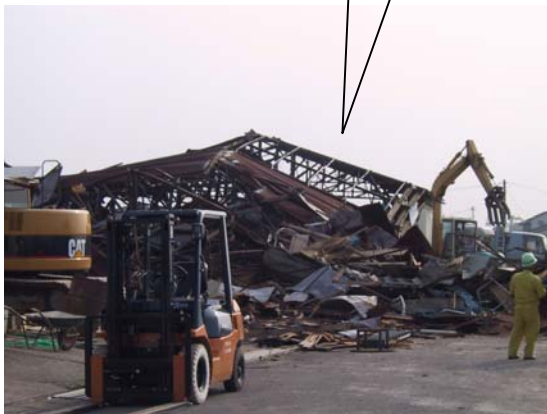
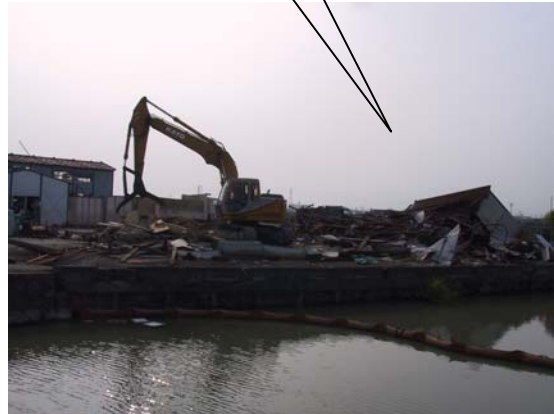
建設資材置場（鉄骨造倉庫の崩壊）

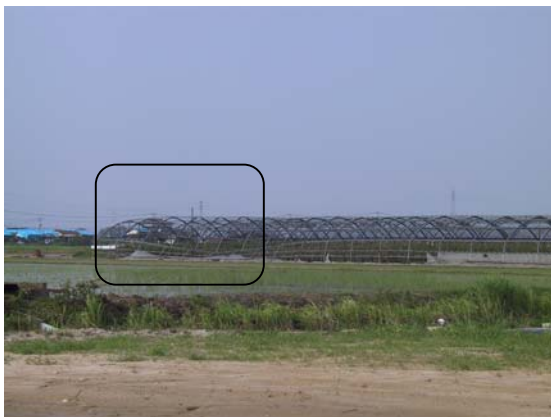
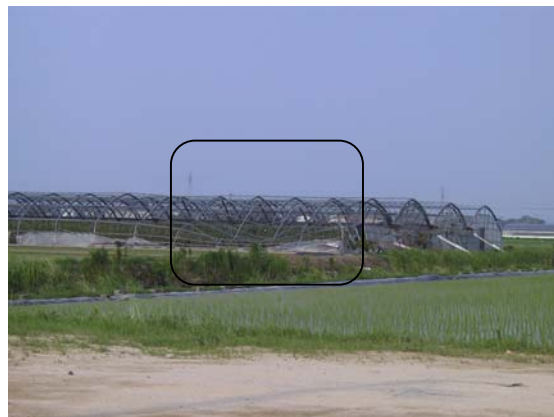
2ヶ所で湾曲したビニルハウスのフレーム（資材置場の東側）

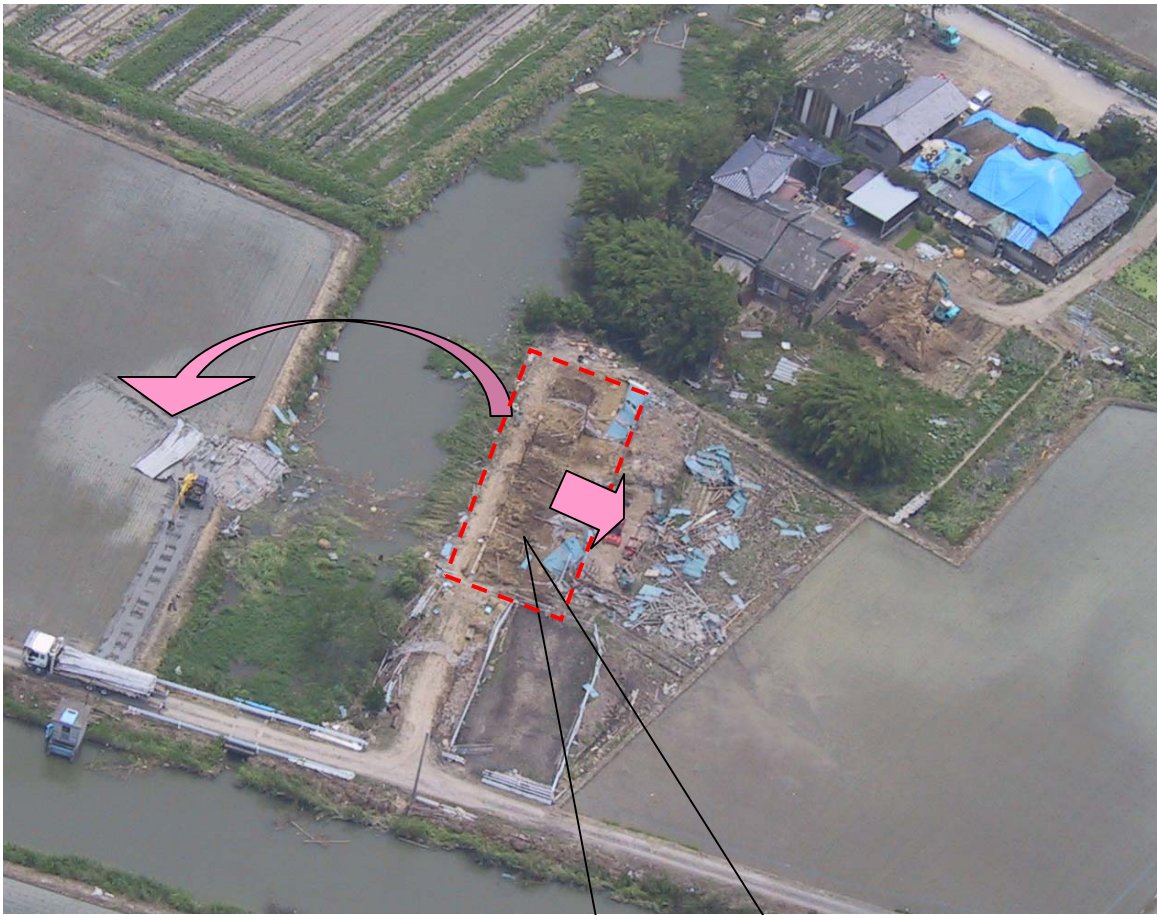
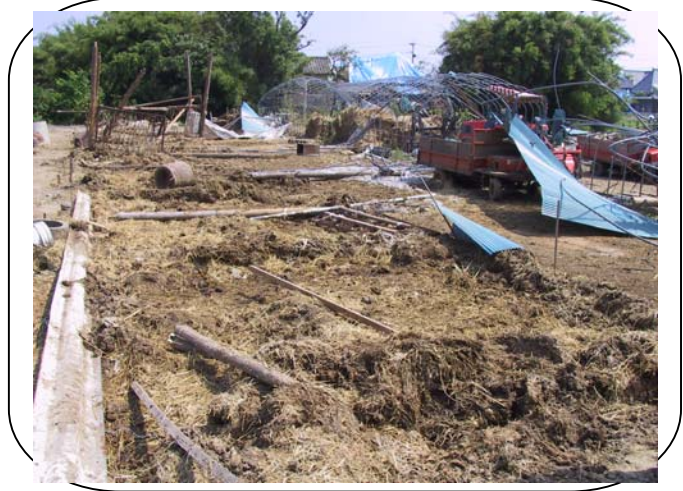
図 15 全壊した牛舎（巨勢町）

佐賀市 1 棟（内訳：倒壊 1 棟（12 頭中 4 頭負傷））（図 15 参照）

牛舎の屋根は東方向、柱・トタン板は西方向に飛散している

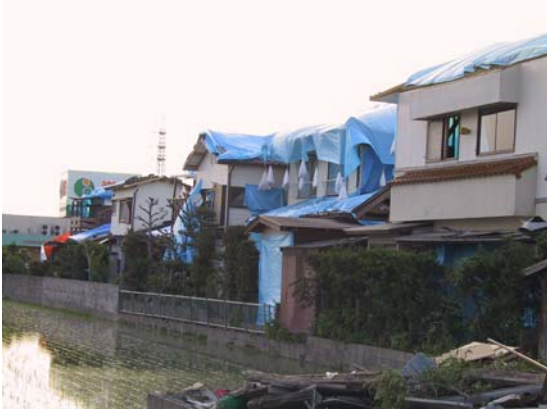
屋根等の被害

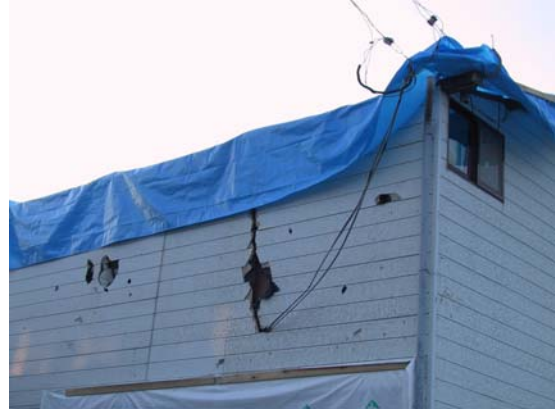
外装材の損傷（飛来物の衝突痕）

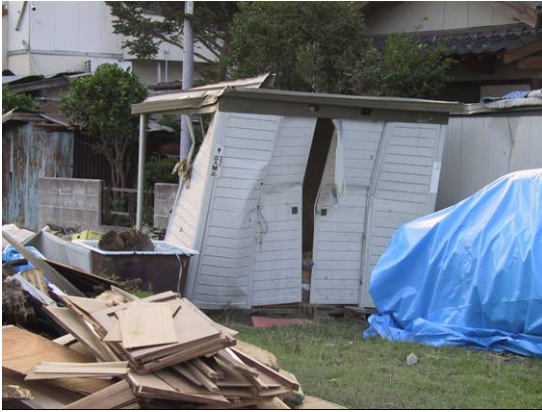
物置の被害

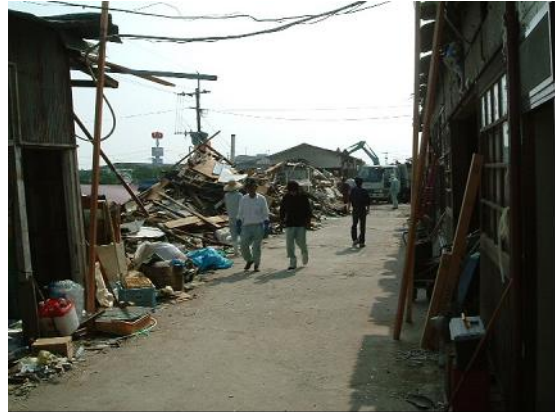
家屋の被害

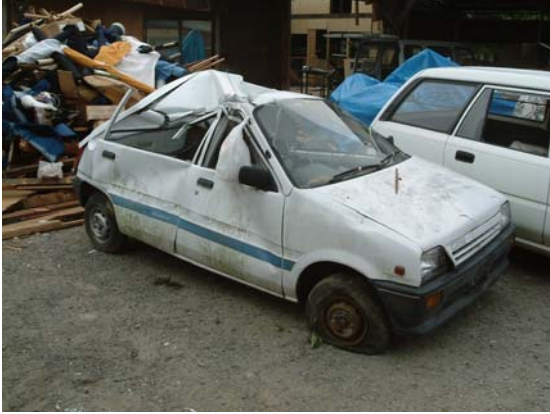
車両の損傷

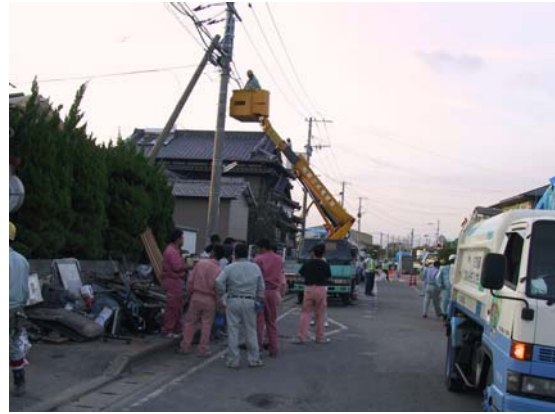
電線等の復旧工事

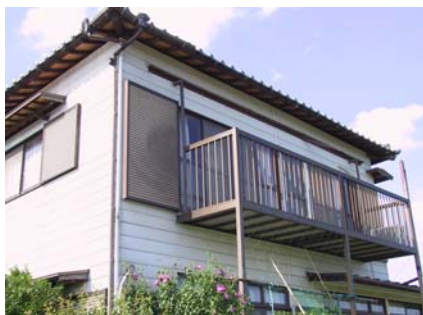
庇が突風で吹き飛ばされた住宅

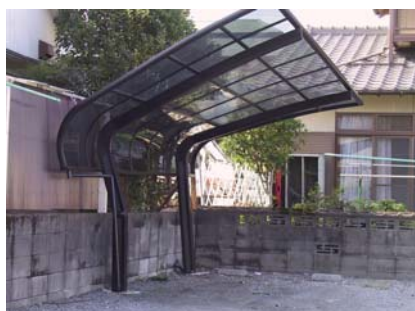
折れ曲がったカーポート

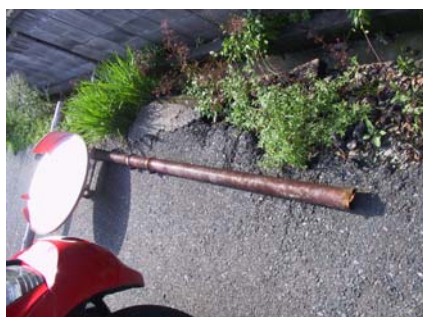
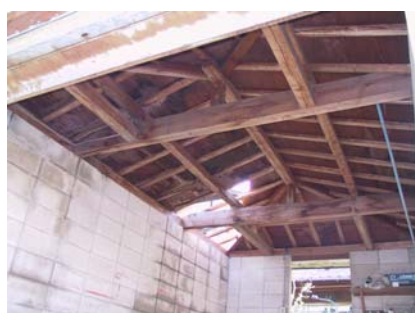
折れたカーブミラー（かなり錆びている）ガレージの木造屋根の一部損壊
