国土技術政策総合研究所資料
TECHNICAL NOTE of
National Institute for Land and Infrastructure Management
No.415 October 2007

建築研究資料
Building Research Data
No.107 October 2007

平成19年（2007年）能登半島地震建築物被害調査報告
Building Damage Observations on the Noto Hanto Earthquake in 2007

国土交通省 国土技術政策総合研究所
National Institute for Land and Infrastructure Management
Ministry of Land, Infrastructure and Transport, Japan

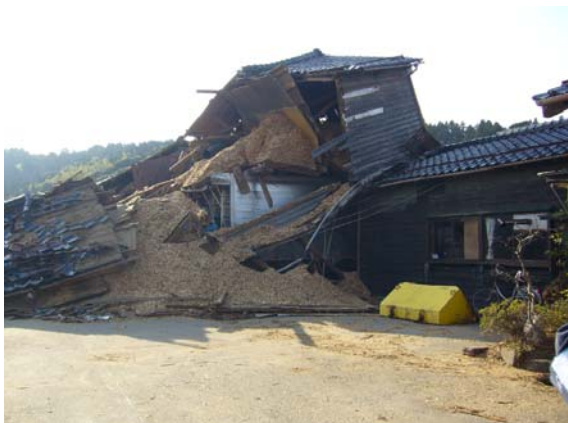
- ・ 比較的古い住宅が密集している地区。
- ・ チップ工場の社屋、倉庫兼住宅が、それぞれ倒壊（写真-4.1）、大破（写真-4.2）していた。
- ・ 土塗り壁などを有する比較的古い構法による建物が選択的に倒壊（写真-4.3）している。倒壊家屋の部材には腐朽（写真-4.4）が確認された。

写真-4.1 倒壊したチップ工場

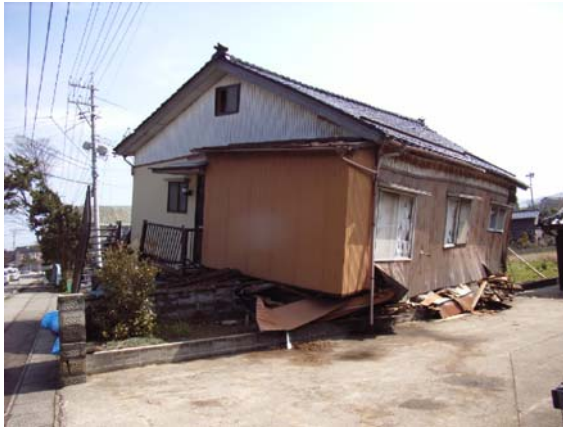
街道（国道249号線）沿いに民家が建ち並ぶ比較的小さな集落。倒壊（写真-4.11）、大破（写真-4.12）が2, 3棟あった。

写真-4.11 小伊勢地区の倒壊家屋

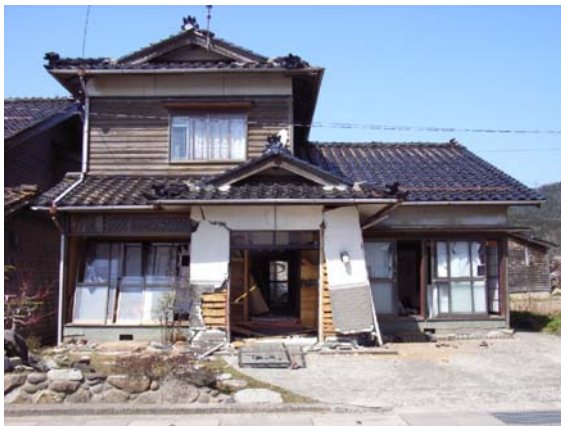
写真-4.25 外装、建具が大破した建物

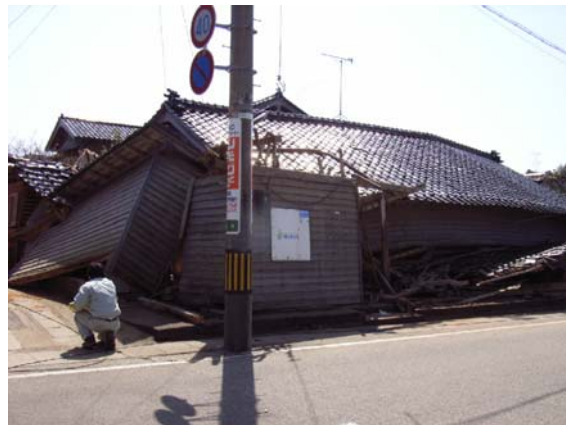
写真-4.26 比較的古い構法の倒壊家屋

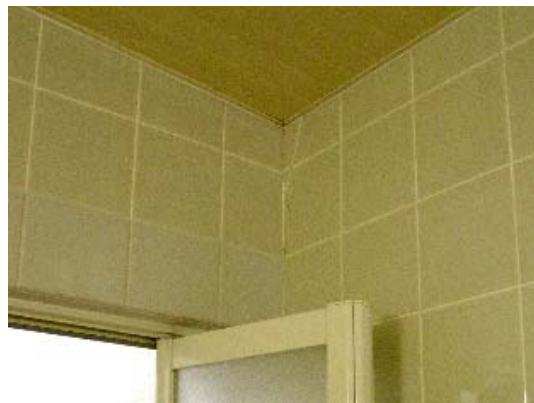
写真-4.65 浴室タイルのひび割れ

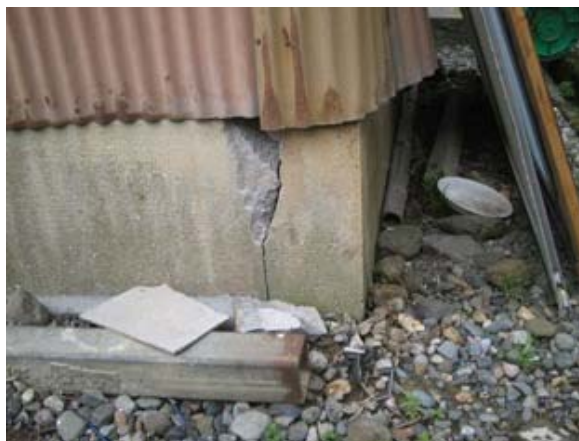
昭和37年建設。W-6の北隣。元々が切り妻の総二階であったが、1F両側を当時の家主が昭和47年ごろ増築した(写真-4.86)。残留変形は北に1/50で、W-6ほどの被害ではない。壁仕上げ剥落(写真-4.87)、柱割裂(写真-4.88)、基礎の破断(写真-4.89)が観察された。

写真-4.89 基礎の割れ

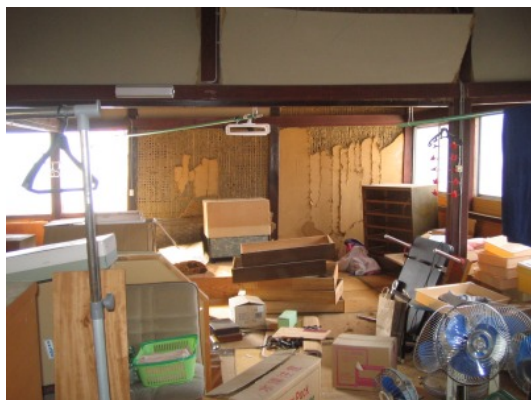
昭和53年建設の店舗併用住宅（写真-4.94）である。奥の土蔵は築80年以上で、元々3階建てであったが、火災延焼による被害で50年前に2階建てに改築された。外壁の仕上げ材の剥落（写真-4.95）、土蔵部分の土塗り壁の剥がれ（写真-4.96）、居住スペースでは石こうボードの剥がれが多く観察された。残留変形は北に1/40。店舗入り口向かって左側の柱の下端部が地震時にずれたため、元の位置に戻した（写真-4.97）のこと。

写真-4.96 土塗り壁の剥がれ

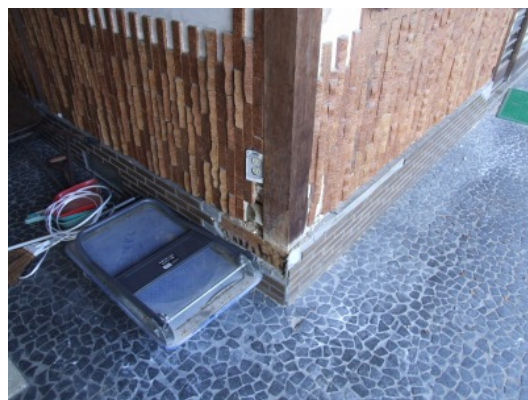
写真-4.97 地震時にずれていた柱（下端部）

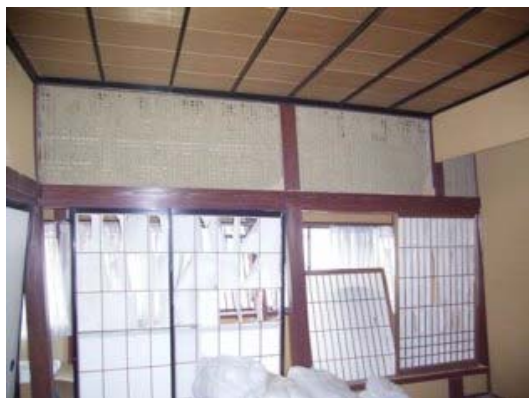
写真-4.120 室内の被害（土壁の剥落）

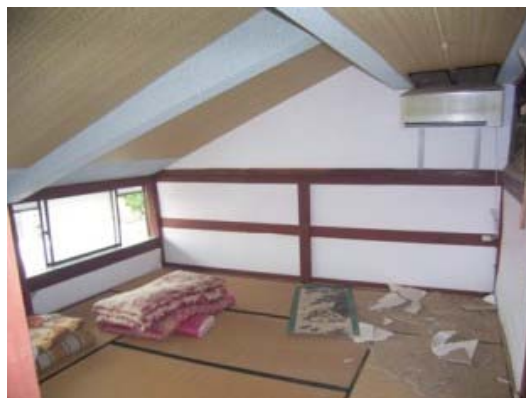
写真-4.121 2階の被害（壁の落下）

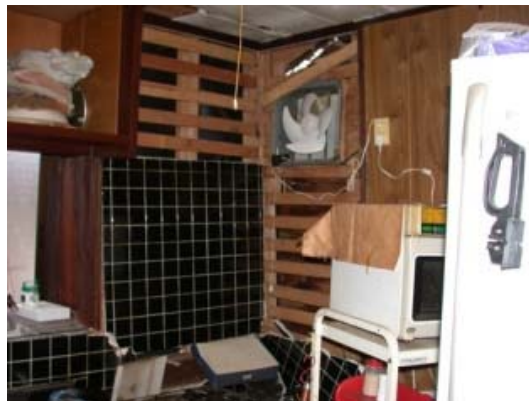
建物は西に23/1000、南に23/1000傾斜している。道路に面した障子は、破けている。玄関外側の南西隅の壁は、礎石の上で土台ごと10cm程度滑っている（写真-4.123）。その周辺の土壁は、小舞の上の部分が剥落している（写真-4.124）。台所周辺のタイル、板壁は一部落下しており（写真-4.125）、浴室タイルに亀裂がはいっている。トイレの石こうボードは、一部脱落。屋根の被害はない。

写真-4.125 台所の壁の被害

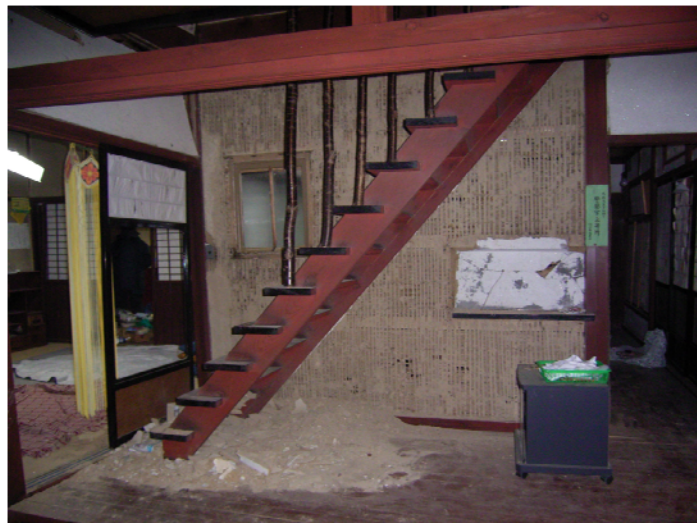
残留変形角は、1階が西へ1/55，北に1/600。2階が東へ1/500，南へ1/142。西側の2階建て部分と1階建て部分の境界には壁がなく、2階部分と1階部分の構造に分離が生じ、1階部分の梁が2階直下の柱から抜け出す（写真-4.128）、2階直下の柱が裂ける（写真-4.127）などの被害が生じている。外部では西側のモルタルの一部が大きく落下し（写真-4.129）、内部では、土壁の一部が剥落し（写真-4.130）、一部の障子が破けている。

写真-4.130 土塗壁の剥落

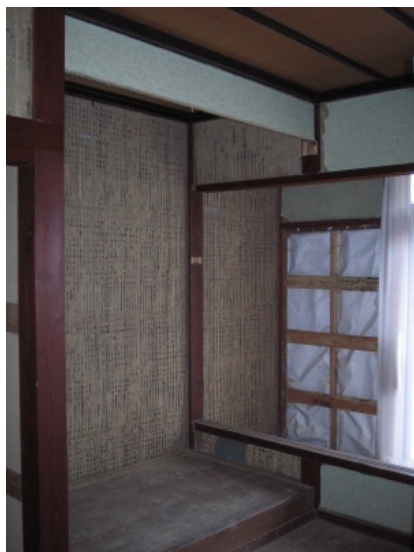
昭和 37 年建設で、昭和 48 年に元々土間であった部分・風呂・トイレ・台所を改築している（写真-4.137）。平成 16 年に奥の離れを増築し、田の字型の平面プランである。内壁せっこうボードの剥落（写真-4.138）、土塗り壁の剥がれ（写真-4.139）、改築部の内壁モルタルの剥落（写真-4.140）が観察された。残留変形角は、西へ 16/1000、南へ 6/1000。T-6 と同じ業者が施工し、平面プランは類似するが、被害は比較的軽微であった。平成 16 年増築部は布基礎で、それ以外は玉石基礎である。

写真-4.139 土塗り壁の剥がれ

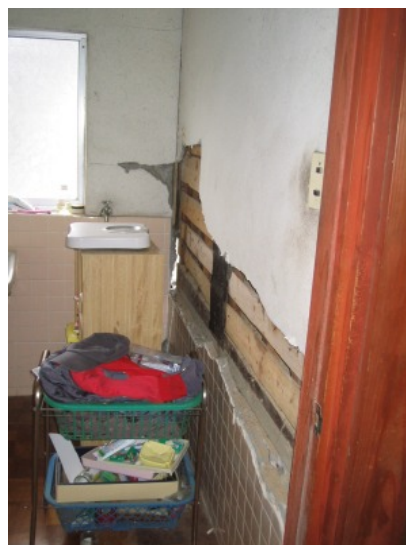
写真-4.140 内壁モルタルの剥落

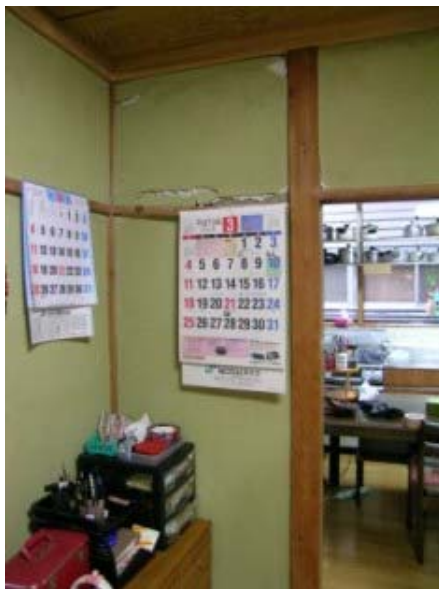
昭和42年の建設で、部分2階建て(写真-4.149)である。東西方向に開口が多いが残留変形は比較的小さい。背面の浴室、便所等はコンクリートブロック造による増築がある。柱の割裂、内壁の石こうラスボード及び仕上げの塗り壁の割れや剥離(写真-4.151)、外壁の仕上げ材(タイル)の剥落(写真-4.150)、鴨居のはずれ、コンクリート布基礎のひび割れ(写真-4.147)等の損傷が観察された。残留変形角は北に約1/170で、背後にあった土蔵と納屋が倒壊している。

写真-4.151 内壁の損傷

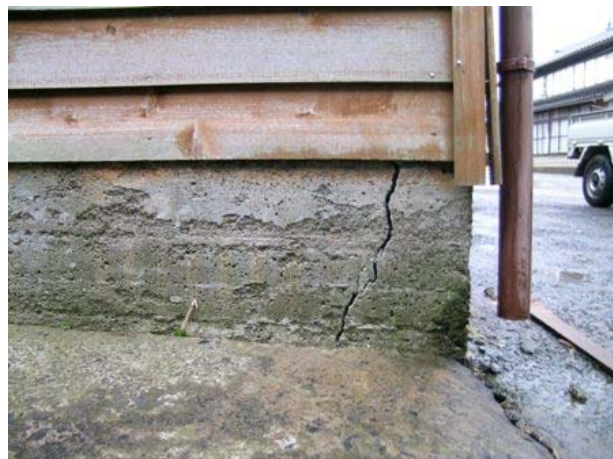
写真-4.152 コンクリート基礎のひび割れ

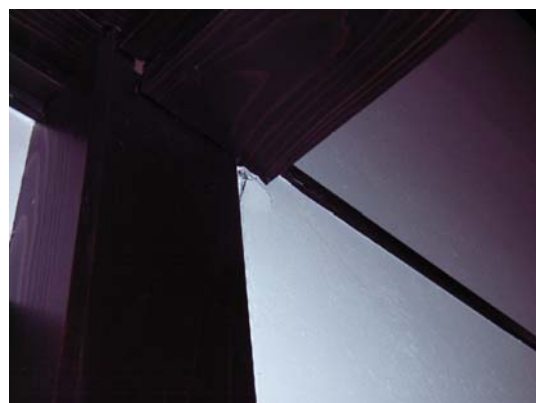
築5年の集成材建築で、一部RC造(写真-4.159, 図-4.9)である。残留変形はなく、集成材接合部の仕口等に部材のずれ(写真-4.161)が見られる。RC造と木造部分の変形能の違い等による内装のひび割れ(写真-4.162)が見られる。込み栓などの接合具が脱落(写真-4.150)したと見られる。

写真-4.162 内装ボードの隅部の破壊

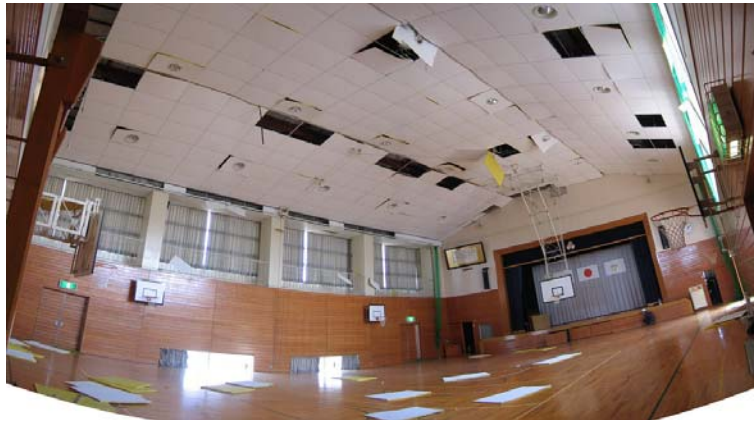
被害としては、グラスウールボードが多数脱落していた(写真-7.4)。脱落箇所は、妻壁際(写真-7.5)、照明器具部分、天井が桁と取り合う段違い部分の垂直面が主な箇所であった。舞台と反対側の妻面では、長さ約1.3m、重量約800gのクロスTバーが複数本落下していた(写真-7.6)。窓の被害は見られなかった。渡り廊下のエクステンションジョイントカバーが脱落していた。構造的は、体育館アリーナの2階ギャラリーの床レベルで、柱に曲げひび割れがあった。

写真-7.4 体育館B内観（パノラマ合成）

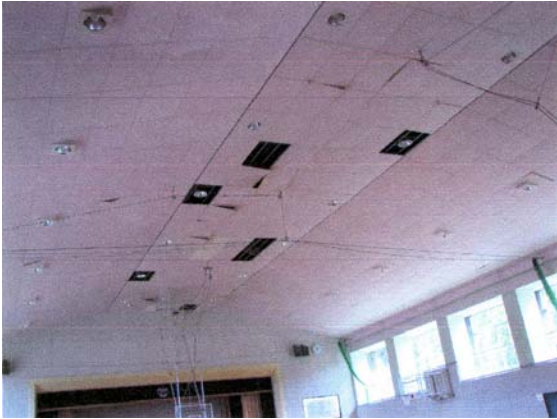
被害は、体育館を始業式よりの使用に間に合わせるために既に復旧工事が行われており、現地での確認は行っていない。学校関係者によると、グラスウールボード7枚と、30cm程度の長さの金属製の部材（詳細不明）が1つ落下したとのことである（写真-7.10）。ステージとは反対側の妻面の壁と天井の取り合いの材が一部新しくなっていた（写真-7.11）。1階ピロティ部分で腰壁が柱際で破損していた。ただし、腰壁と柱の間にスリットがあり、柱に特段の損傷はなかった。その他は構造的な被害は見られなかった。

写真-7.10 天井パネル脱落被害（学校提供資料より）

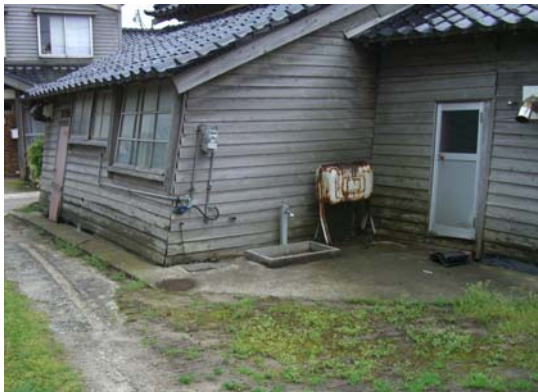
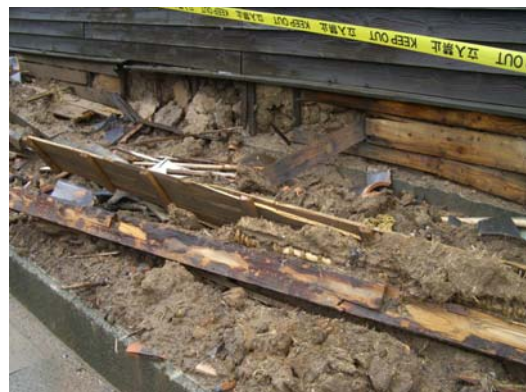
写真-8.4 土台から上部の建物被害
(土台から上部の建物の変形と外壁の破損)

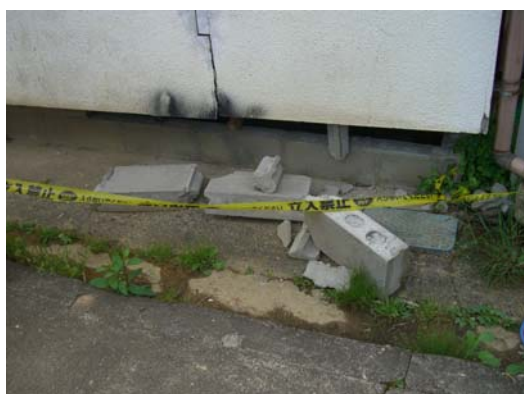
また、被災地には古い土台基礎とブロック基礎の併用基礎の木造が大きく変形していた例が認められたが、増築部のブロック基礎が破壊していた（写真-8.7）。土台基礎などの古い住宅の増築に際しては、構造方法や基礎の接地面積が新旧でかなり異なる可能性があり、既存基礎と増築基礎で基礎部分の鉛直方向及び水平方向の剛性や接地面の地盤支持力がかかなり異なることが考えられるので、増改築によって異種な基礎形式となる場合には十分な注意が必要と考えられる。そのほか、土台から上が地震被害のために解体・撤去され、無筋コンクリート造等の基礎が残されている場合もあったが、アンカーボルトがほとんど設置されていないものも認められた（写真-8.8）。

写真-8.7 ブロック基礎による増築部の被害
(土台基礎の外周に設けたブロック基礎の増築部
ブロック基礎が破壊して外壁等が沈下し、上部構
造の変形を増大させたと考えられる例)

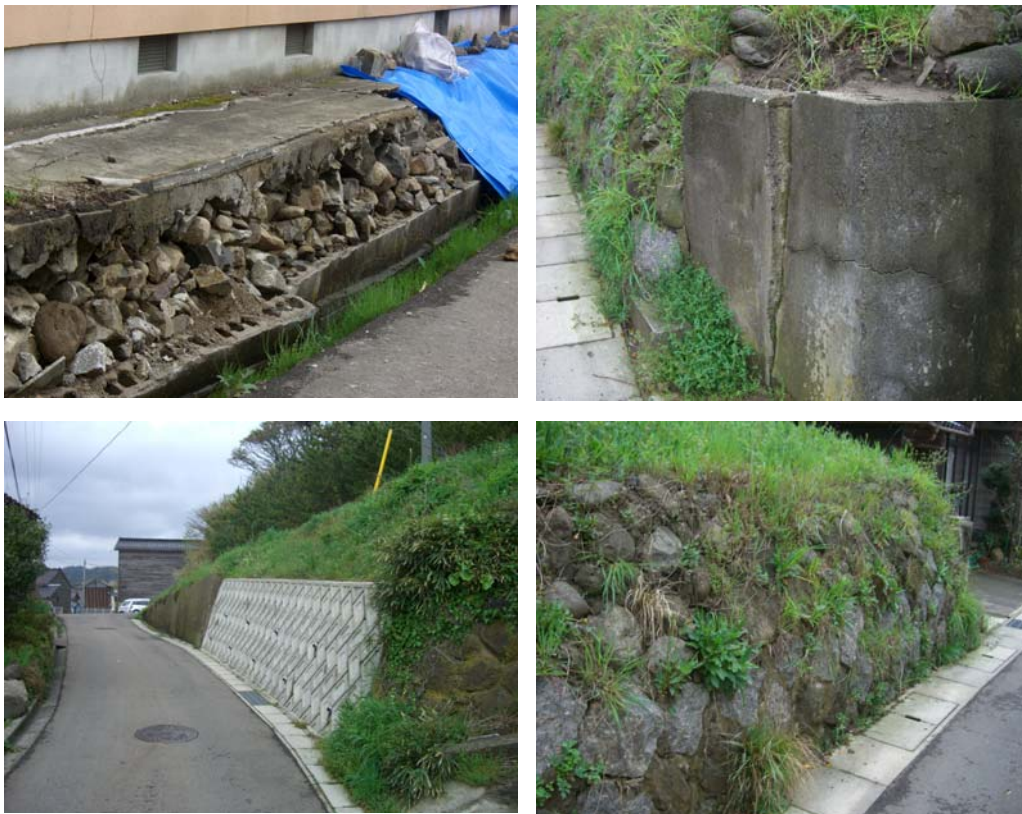
道下地区の市街地の中心は、ほぼ平坦であるが、中心市街地の北側の八ヶ川沿いは一段低くなっており、また南側の山地は一段高くなっているため、写真-8.10 に示した擁壁や斜面が高低差のある範囲で数多く認められるが、新潟県中越地震や福岡県西方地震で多数認められたような擁壁等の崩壊は、一部を除き、認められなかった。空石積みと思われる石積みも多数認められたが、全体的にみると被害は比較的軽微であると思われる。また、写真-8.11 は、門前町道下の山側の斜面で確認した L 型擁壁（山側の水田と一段低くなった海側の水田を隔てる道路擁壁と考えられる）の被害例である。高さ 1.5m 程度の擁壁が 50cm 程度前面側に押し出されていた。なお、門前町道下では、上記のほか、国道から下段側の川沿いでブロック擁壁が大きく割り裂けている状況が確認できたが、断層の影響と考えられている（写真-8.12）。写真-8.13 には、土圧増加や沈下などによる壁体の損傷・傾斜、コーナー部のひび割れ、増し積まれたブロック壁の崩壊状況を示した。被害が生じた擁壁のなかには、写真-8.6 に示した住宅のブロック基礎と同様、ブロック等による壁材のモルタルやコンクリートで覆ったものもあった。現行規定を満足しない地盤や基礎及び基礎周辺の沈下、壁体の破壊などを詳細に調査することが必要であり、合理的な補修・補強方法などの検討が今後重要である。

写真-8.10 道下地区の土留め・擁壁の状況
