## 7. 非構造部材の被害

非構造部材の被害調査は主に公共体育館の天井被害について行った。以下にその概要を示す。

### 7.2 学校体育館

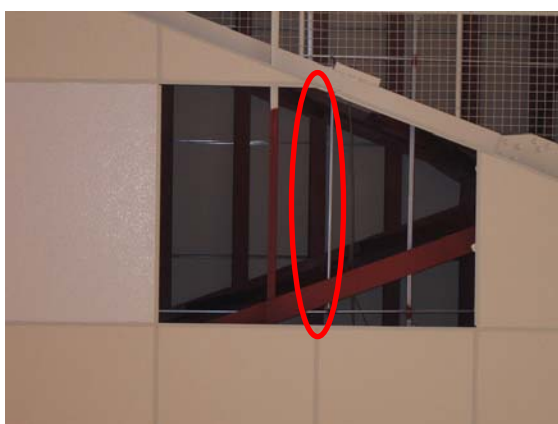
ボードの押さえ金物はなかった。クロスTバーが1箇所なくなっていた(写真-7.2)。2階ギャラリーの捨て張り工法による天井が舞台脇の箇所では左右対象に破損・脱落していた(写真-7.3)。

写真-7.2 クロスTバーがない箇所  
(床面から見上げた様子)

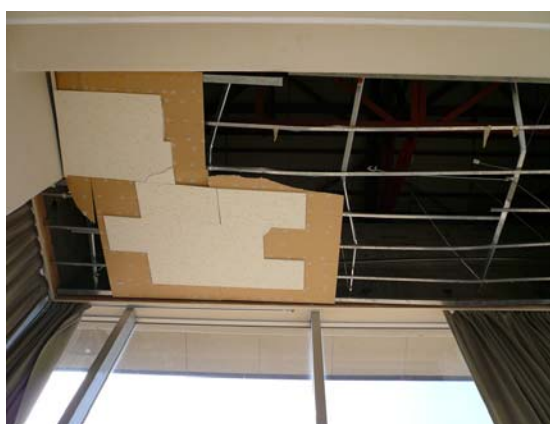
写真-7.3 捨て張り工法による天井の被害  
(加賀市役所提供)

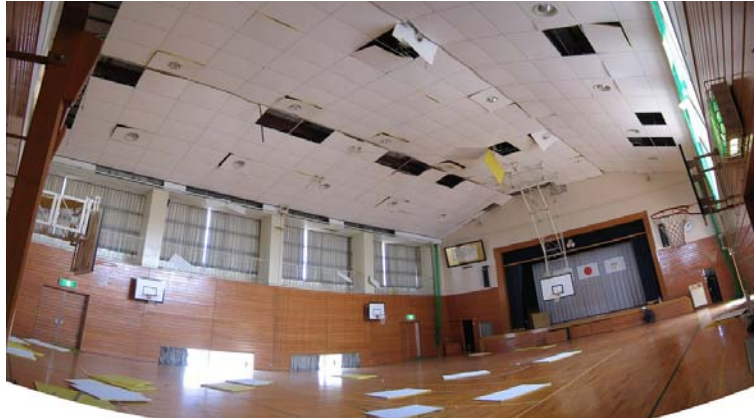
被害としては、グラスウールボードが多数脱落していた(写真-7.4)。脱落箇所は、妻壁際(写真-7.5)、照明器具部分、天井が桁と取り合う段違い部分の垂直面が主な箇所であった。舞台と反対側の妻面では、長さ約1.3m、重量約800gのクロスTバーが複数本落下していた(写真-7.6)。窓の被害は見られなかった。渡り廊下のエクステンションジョイントカバーが脱落していた。構造的には、体育館アリーナの2階ギャラリーの床レベルで、柱に曲げひび割れがあった。

写真-7.4 体育館B内観（パノラマ合成）

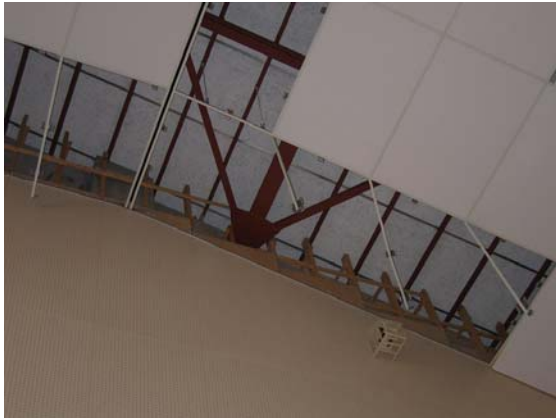
写真-7.5 舞台と反対側の妻面での被害状況

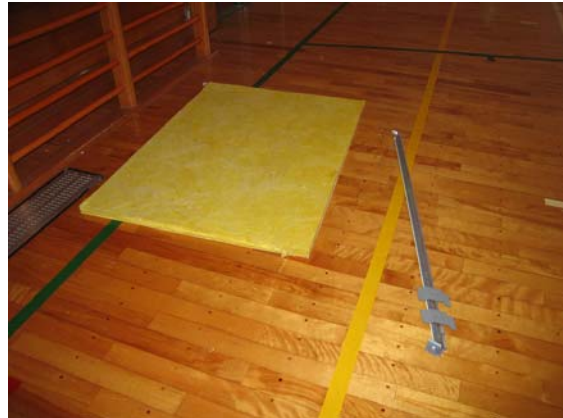
写真-7.6 脱落したグラスウールボードとバー材

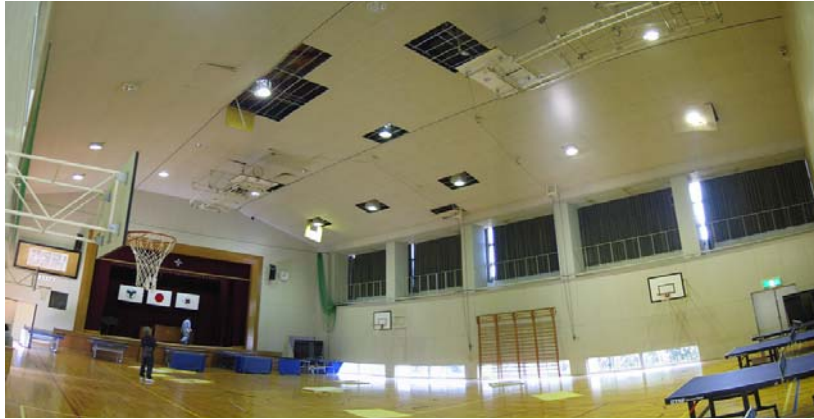
被害は、グラスウールボード、バー材及び部品等が多数脱落しており（写真-7.7、7.9）、特に照明器具の近辺でボード等が脱落していた（写真-7.8）。断面がC型で薄くて部材長の長い金属材が落下していた。学校校舎については、玄関脇に飾られたトロフィー類の倒れ、ガラスブロック壁の破損、エキスパンションジョイント部分周辺モルタルの剥離などが見られた。隣接する比較的古い木造建物に被害は見られなかった。

写真-7.7 体育館C内観（パノラマ合成）

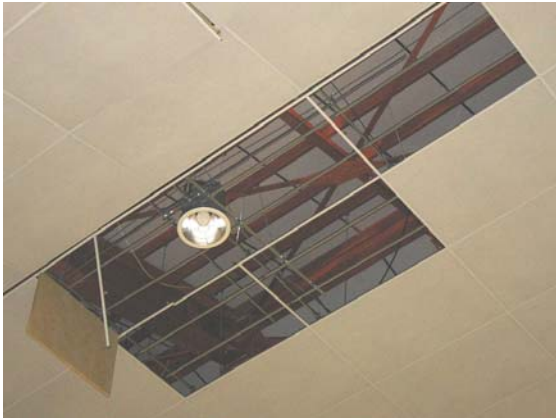
写真-7.8 照明機器周辺における天井の被害

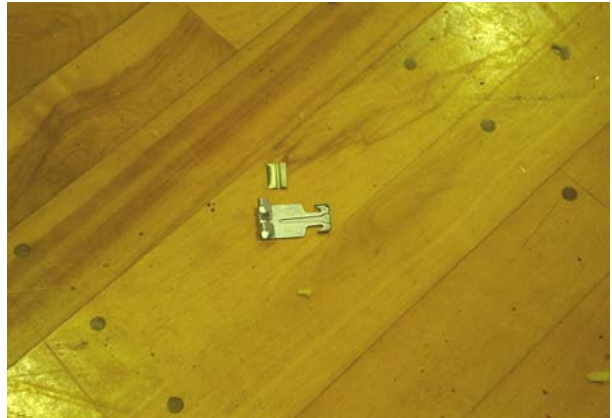
写真-7.9 落下したシングルクリップ

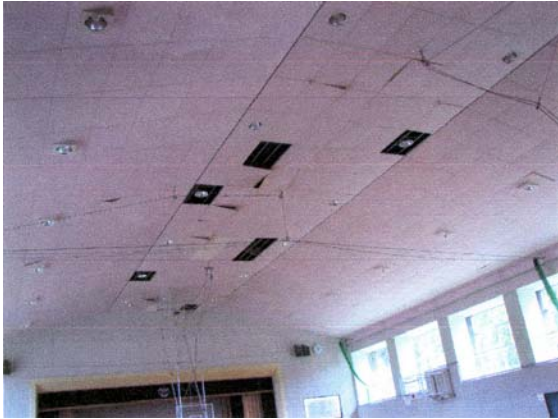
被害は、体育館を始業式よりの使用に間に合わせるために既に復旧工事が行われており、現地での確認は行っていない。学校関係者によると、グラスウールボード7枚と、30cm程度の長さの金属製の部材（詳細不明）が1つ落下したとのことである（写真-7.10）。ステージとは反対側の妻面の壁と天井の取り合いの材が一部新しくなっていた（写真-7.11）。1階ピロティ部分で腰壁が柱際で破損していた。ただし、腰壁と柱の間にスリットがあり、柱に特段の損傷はなかった。その他は構造的な被害は見られなかった。

写真-7.10 天井パネル脱落被害 (学校提供資料より)

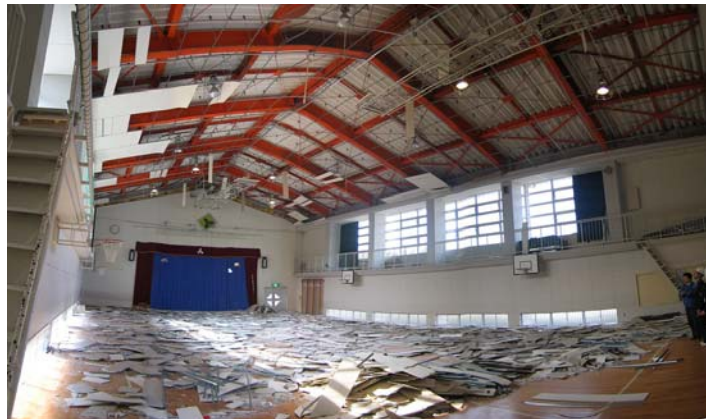
被害としては、ほぼ全面で天井パネルが落下していた (写真-7.12、7.14)。構造的には屋根面の水平ブレース 1 箇所わずかな変形が見られる程度であった。体育館と校舎をつなぐ渡り廊下のエキスパンションジョイント部分に被害が出ていた (写真-7.16)。

写真-7.12 体育館 E 内観 (パノラマ合成)

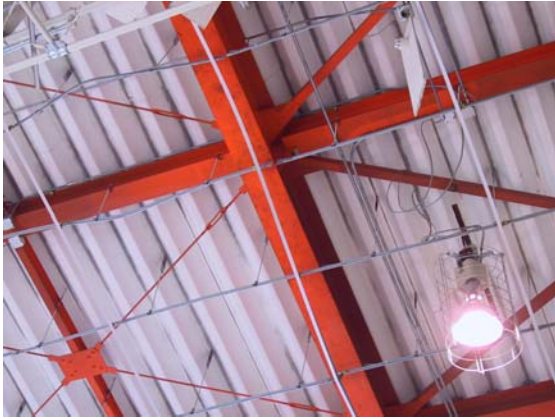
天井は、梁間方向に T バーが、桁行方向に H バーが配置されている。H バーが T バーに留められていた形跡は見られない。吊りボルトは H 鋼梁に溶接されたり屋根折板に取り付けた金属部材に溶接されたりしている (写真-7.13)。天井パネルはロックウール吸音板で、幅 300mm×長さ 1,657mm 又は 1,480mm×厚さ 15mm である。

写真-7.13 天井下地の様子

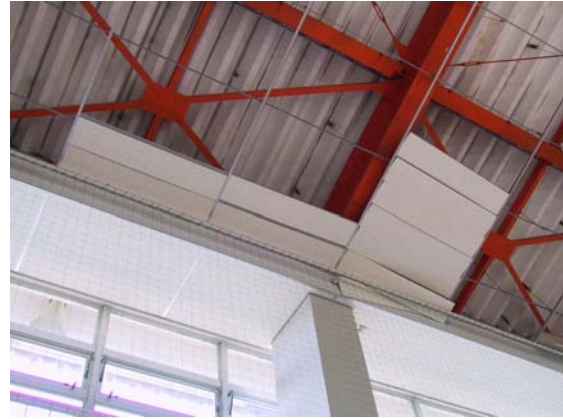
写真-7.14 ずれたり脱落しかけたりしている  
天井パネル

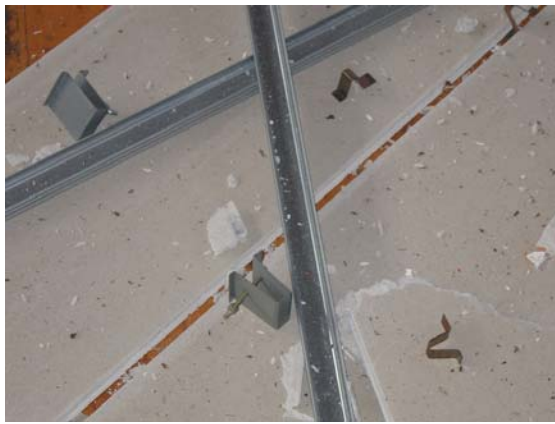
写真-7.15 落下した様々な部材

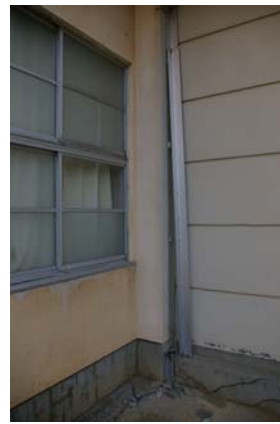
写真-7.16 エキスパンション  
ジョイント部分の破損

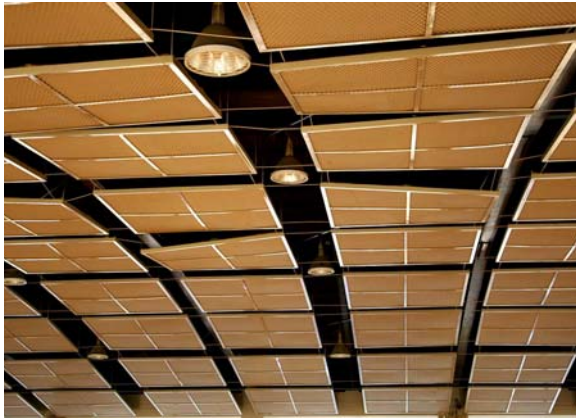
被害としては、吊り材と鋼製の枠の溶接部分が切れて鋼製枠が下がっていた（写真-7.18）。また学校関係者によると、丸鋼（径9mm、400mm）、ネジ・ナット、詳細が不明な赤褐色の金属部材が落下したとのことである（写真-7.19）。

写真-7.18 被害を受けた天井の様子

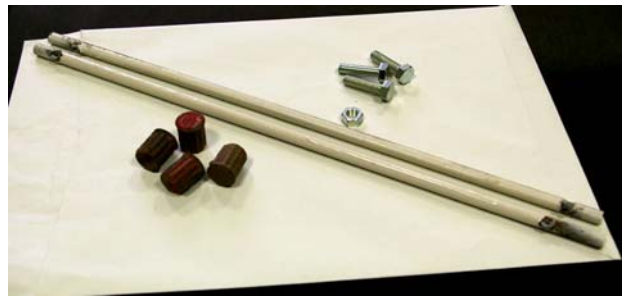
写真-7.19 様々な落下物

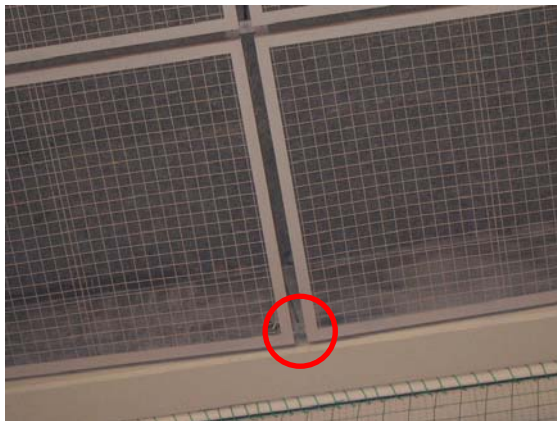
被害としては、短いネジや金属製の部品が数個落下していた。金属製の部品と同様の部品は、張間方向端部で、天井面を構成する金属枠と建物壁面との間に取り付けられていた。つりボルトが3箇所アンカーより抜けており、その部分の天井面が下がっていた（写真-7.21）。照明器具のカバーが外れて、落下防止の鎖にぶら下がっていた。

写真-7.21 梁際で下がった天井面

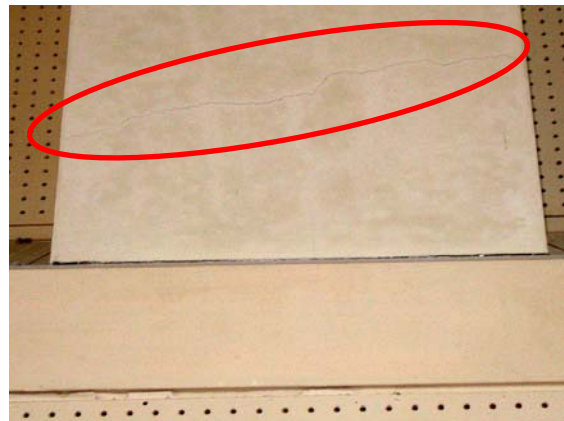
体育館の柱にわずかに曲げひび割れがあった（写真-7.22）。校舎の非耐力壁や1階床にひび割れがあった。校舎と体育館を結ぶエキスパンションジョイントが破損していた。校舎脇の側溝付近には亀裂があった。敷地内の石標が転倒していた。

写真-7.22 体育館の柱に生じた曲げひび割れ

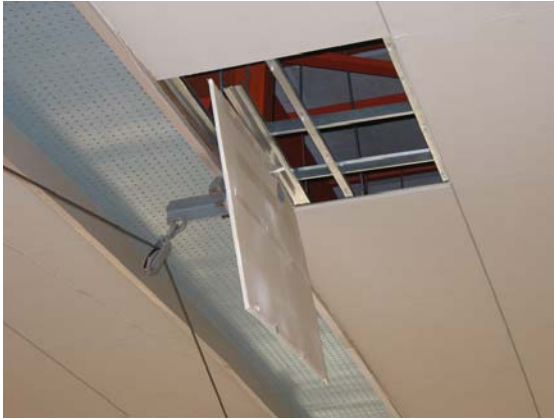
被害としては、バスケットゴール昇降用ケーブルの中継滑車の支持部材が天井面を貫通する箇所と壁際の箇所で、天井パネルがそれぞれ 1 枚ずつ脱落しかけており (写真-7.24)、ビスの頭抜けが見られた。登り綱を吊るすレールの支持部材が天井面を貫通する箇所で、天井材が 10cm 角程度の小片で脱落していた (写真-7.25)。

写真-7.24 脱落しかけた天井材

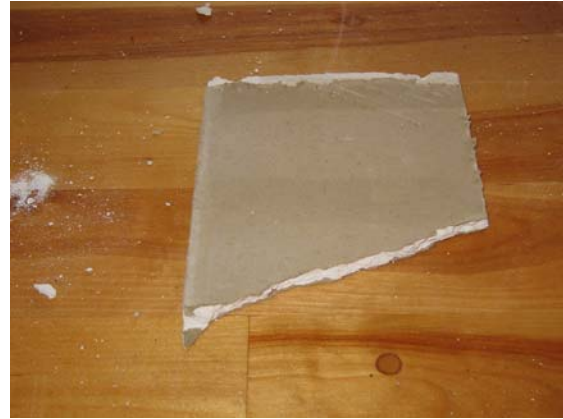
写真-7.25 落下した天井材

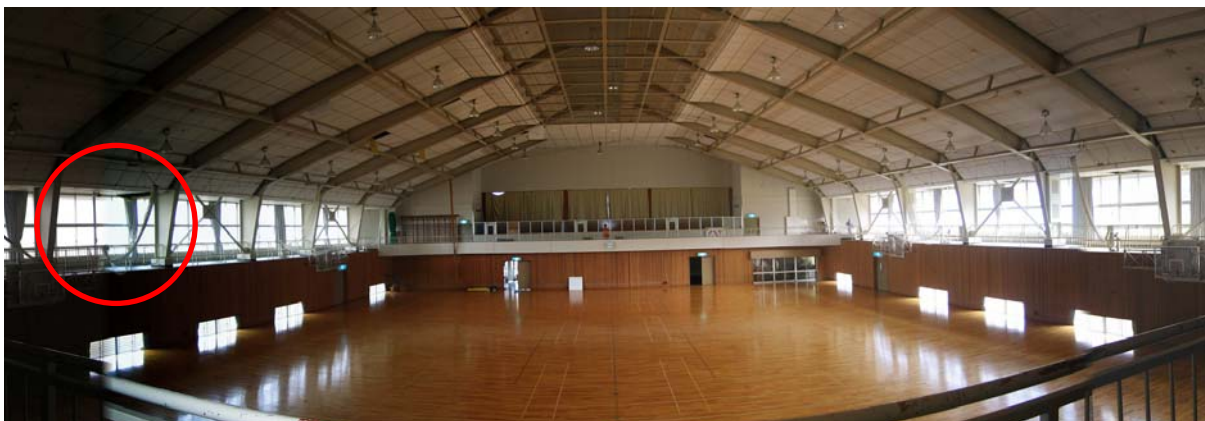
被害としては、グラスウールボードがアリーナ部で7枚、ランニングロードで13枚、脱落していた（写真-7.27、7.28）。天井以外の非構造部材の被害は体育館関係者によると、窓ガラス13枚、窓枠9箇所破損したとのことであり、2段の窓の特に上段（グレージング止め、引き違い窓を固定）についてのみ、南側の中央部に破損が集中していたとのことである（写真-7.26の円内辺り）。構造被害は、柱脚部に微細なクラックが見られる程度であった。

写真-7.26 体育館Ⅰの内観（パノラマ合成）

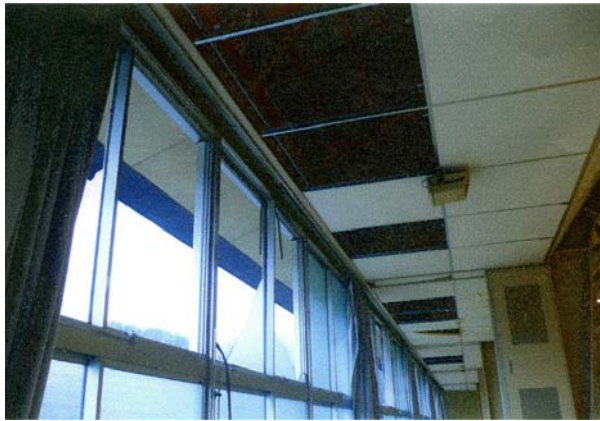
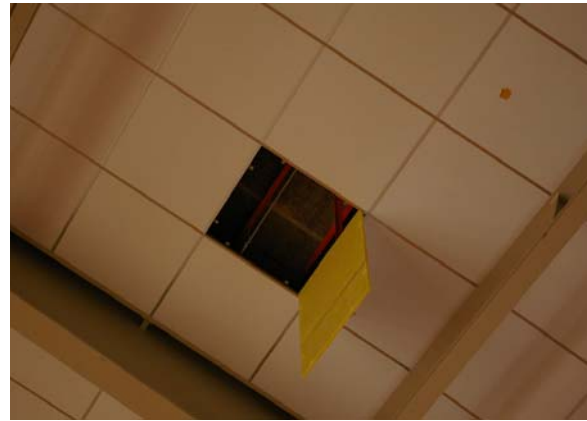
写真-7.27 被災直後のランニングロード上部の様子 写真-7.28 脱落しかけたガラスウールボード  
(加賀市役所提供資料より)

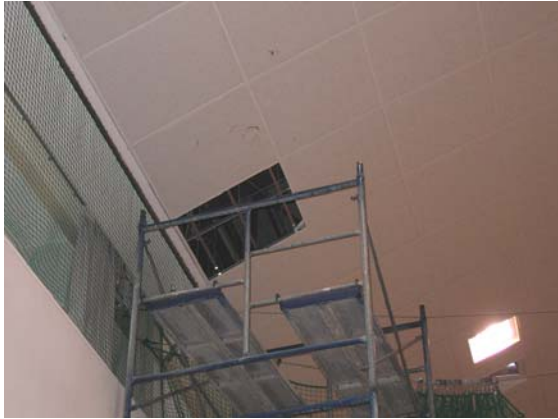
被害としては、柱近くのガラスウールボード1枚が落下していた（写真-7.30）。ガラスウールボードがTバーの掛かり代からはみ出しているものは多数あった（写真-7.31）。アリーナの2階ギャラリーの床レベルで、柱に曲げひび割れがあった。

写真-7.30 グラスウールボードが脱落した箇所

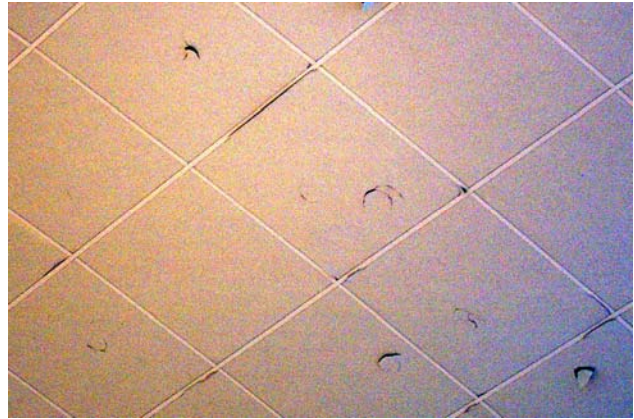
写真-7.31 天井のグラスウールボードの様子

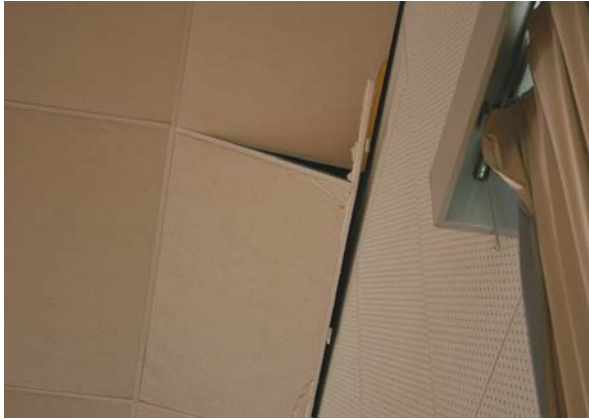
被害としては、妻壁際や天井の勾配が変わっている部分でグラスウールボードが計7枚脱落していた。中央の水平部分ではグラスウールボードが5枚脱落していた。壁際で周り縁が脱落しかけたり（写真-7.33）、クロスTバーがメインTバーとの接合部分で外れたりしていた。アリーナの2階ギャラリーの床レベルで、柱に曲げひび割れがあった。施設関係者によると1階観覧席の60ヶ所にひび割れが報告されたとのことであり、スロープや座席床に幅2mm程度のひび割れが見られた（写真-7.34）。建物周辺には、地盤の沈降による段差ができていた。

写真-7.33 妻壁際で脱落しかけた天井部材

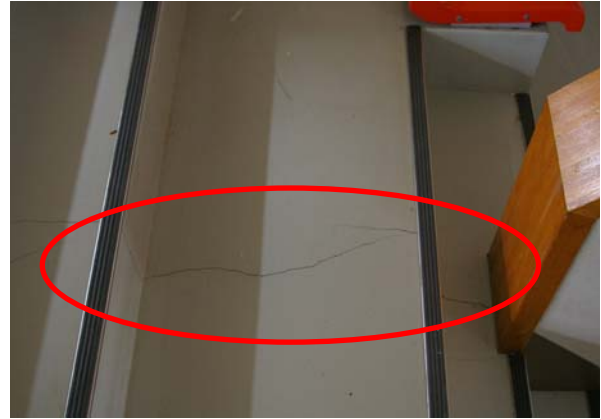
写真-7.34 観覧席横の階段に見られたひび割れ

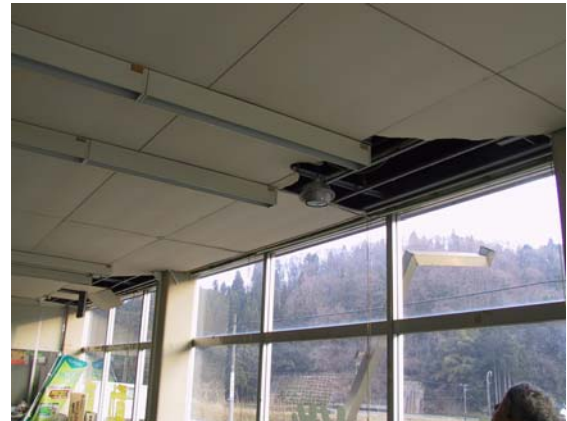
被害としては、せっこうボードが周辺部との取り合いで破損していた（写真-7.36）。道路側端部のせっこうボードの破損部分を見ると、野縁に留め付けられていなかった。天井面にゆがみが見られたり（写真-7.37）、天井面と周囲の壁面との間にすきまが見られたりした（写真-7.38）。

写真-7.36 端部でのせっこうボードの破損

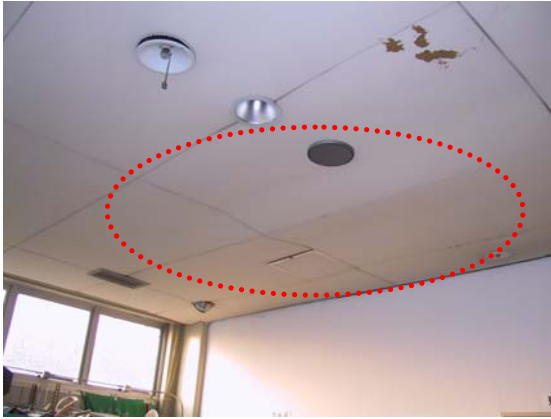
写真-7.37 天井面のゆがみ

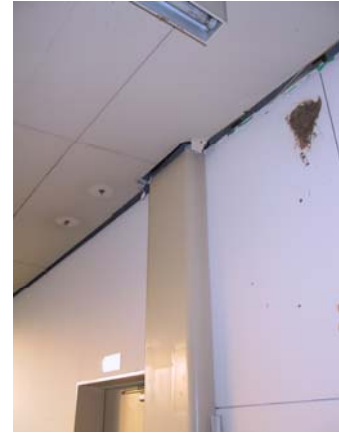
写真-7.38 天井と壁面のすきま

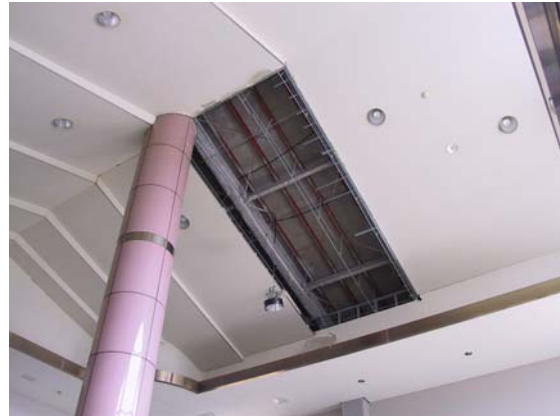
被害としては、エントランスホールの勾配天井が部分的に脱落していた（写真-7.40）。施設関係者によると、本震の際に天井面が2cm程度垂れ下がり、3月26日に余震で脱落したとのことである。軒天井が2箇所脱落している。屋根ブレースに若干の伸びが見られた。建物の棟瓦が破損していた。

写真-7.40 エントランスホールの天井の被害

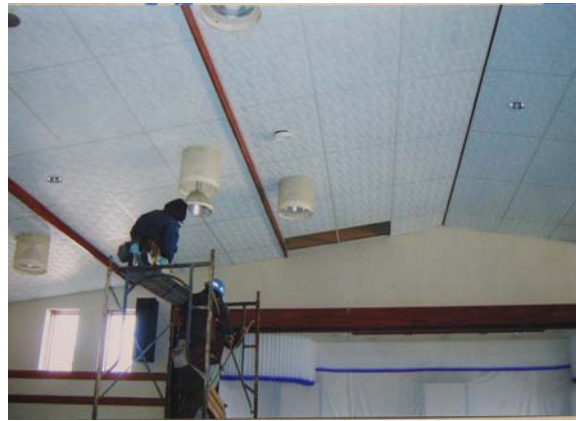
被害としては関係者によると、グラスウールボードパネルが複数枚落下したとのことである。建物の棟瓦が破損しており、外壁タイルに割れが見られた。

写真-7.42 天井補修工事の様子  
(建物N 関係者提供)
