4. 木造建築物の被害

4.1 調査概要

平成19年新潟県中越沖地震の発生に伴い、木造建築物にも多数の被害が発生した。国土交通省並びに同国土技術政策総合研究所は地震の発生当日から緊急調査団を派遣し、被害の概要を把握した。また、国土交通省国土技術政策総合研究所と独立行政法人建築研究所は、地震発生の翌日から木造建築物の被害概況を把握し、以後の調査計画を策定するための基礎資料を得る目的で、初動調査を行った。初動調査に続いて被害概要の把握を継続するとともに、木造建築物の構法、構造要素の配置などを把握し、被害程度との関係から被害の特徴を把握し、被害原因を究明するための基礎資料を得る目的で、2次調査を実施した。

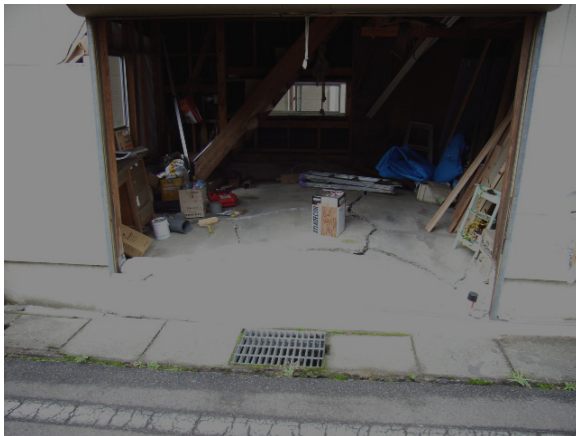
写真-4.2.7 写真-4.2.6の土間コンのひび割れ

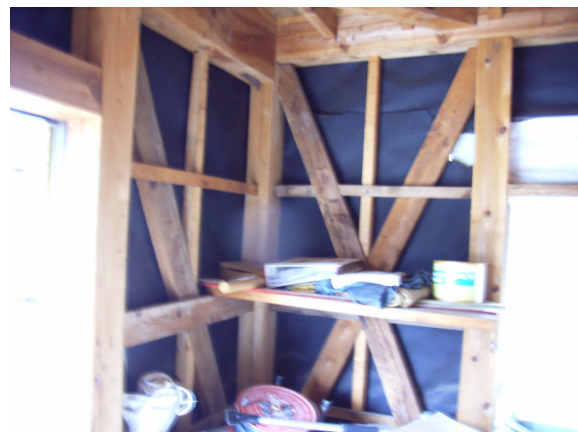
- ・ 刈羽村発表の被害集計（7/17、11:00 現在）は表-4.2.1 の通りであるが、一部損壊の棟数については、前日（7/16 夕刻）のデータから更新されていないとのこと。
- ・ まれに1階をRC造、2、3階を木造とする高床式の住宅（写真-4.2.5）も見られたが、ほぼ被害は無いと言える。
- ・ また、作業場（写真-4.2.6）で土間コンクリートに大きなひび割れ（写真-4.2.7）が入るような被害を受けたにもかかわらず、筋かいが入っていた（写真-4.2.8）ために外観上は無被害にみえたものがあった。

写真-4.2.8 写真-4.2.6の筋かい

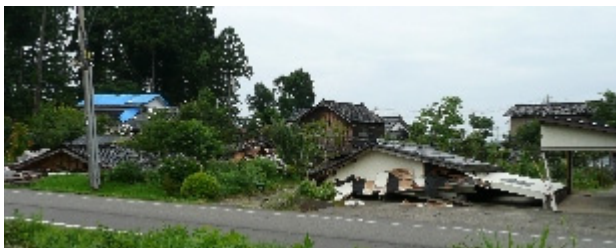
車庫、倉庫、納屋、作業所の類の被害が中心で、その被害は倒壊を含むおおきなもの（写真-4.2.17）が多かった。比較的新しい車庫、倉庫で倒壊している例（写真-4.2.18）も確認された。確認した範囲では、倒壊した住宅は極わずかである。大破など住宅の被害は、土塗り壁を有する比較的古い構法（写真-4.2.19）によるもので、この地域には少なかった。この地域には比較的新しい住宅（概ね築30年以下と推定される）が多く、たまに残留変形が大きな住宅（写真-4.2.20）がある。また、通りに面した間口に筋かいが確認できない（写真-4.2.22）住宅に、せん断変形が大きく残った例（写真-4.2.21）、地盤変状（写真-4.2.26、噴砂痕有り＝写真-4.2.27）による被害（写真-4.2.23、24、25）などが確認された。

写真-4.2.17 多くの車庫、倉庫が倒壊

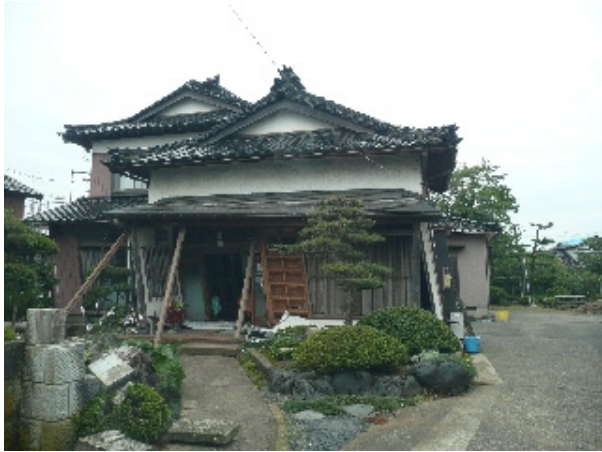
写真-4.2.19 大破した比較的古い構法による住宅

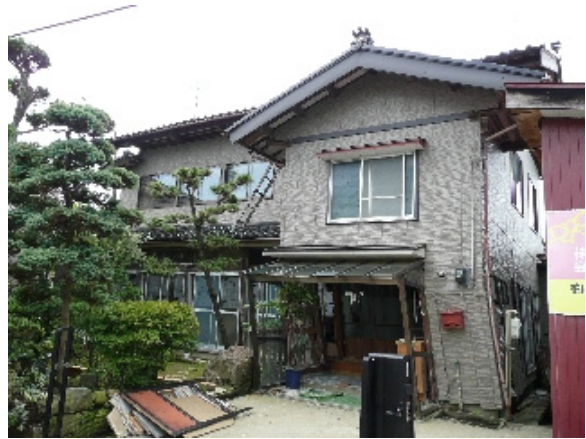
写真-4.2.20 残留変形が大きい住宅

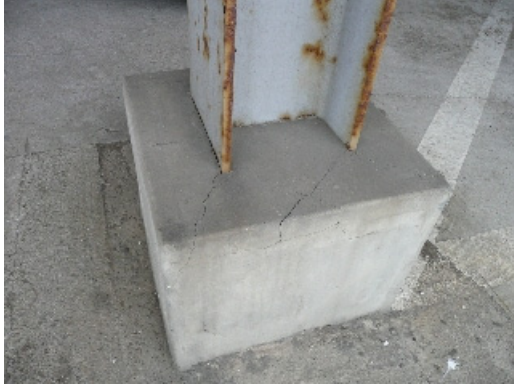
- ・ 比較的大空間の車庫を設けているがほぼ無被害の例（写真-4.2.38）では、中通り柱と横架材に鉄骨柱、外周部に木材の柱と筋かいを配した建物（写真-4.2.39）があった。一部鉄骨柱脚部のコンクリートにひび割れ（写真-4.2.40）が見られた。その他、残留変形を有する車庫（写真-4.2.41）の被害も確認されたが、その開口脇には正角筋かい（写真-4.2.42）を配してあった。

写真-4.2.40 柱脚コンクリートのひび割れ

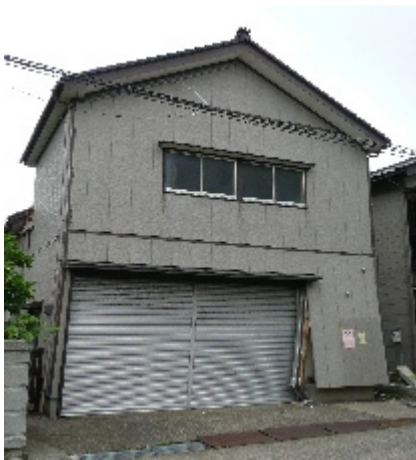
写真-4.2.41 1階が大きく傾いた車庫

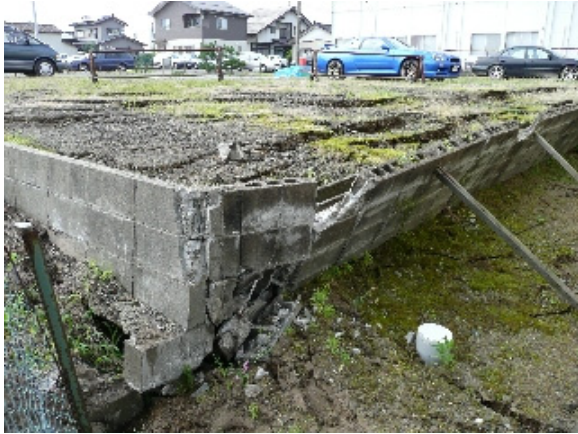
写真-4.2.43 駐車場地面のひび割れと擁壁の崩壊

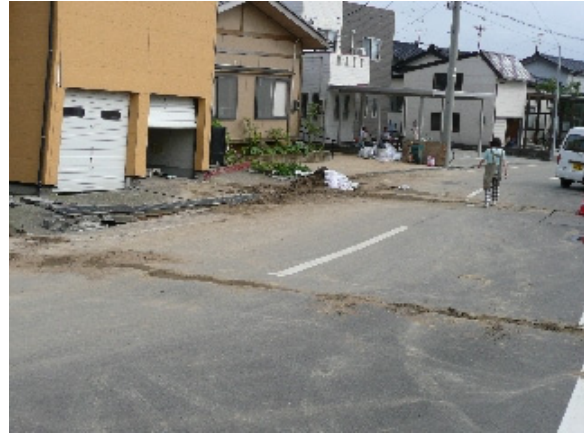
写真-4.2.44 アスファルトを貫くひび割れ
(写真-4.2.37の北東方向)

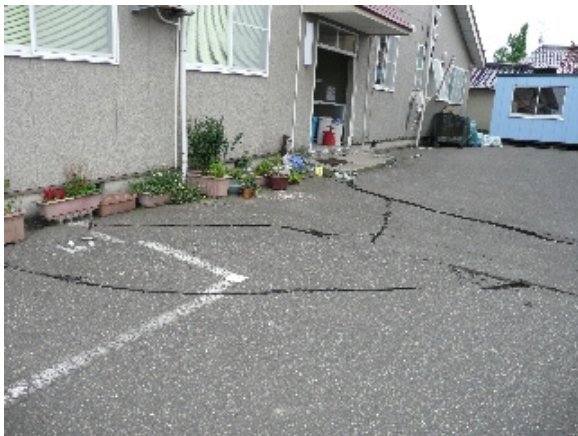
写真-4.2.45 写真-4.2.38の北北東へ続くひび割れ

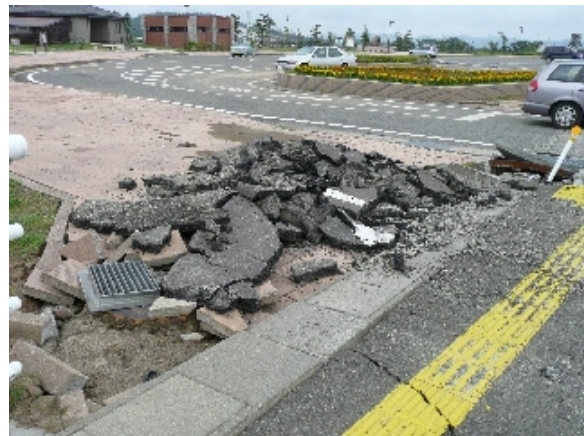
写真-4.2.46 鯖石川記念公園駐車場へ続く
地面のひび割れ

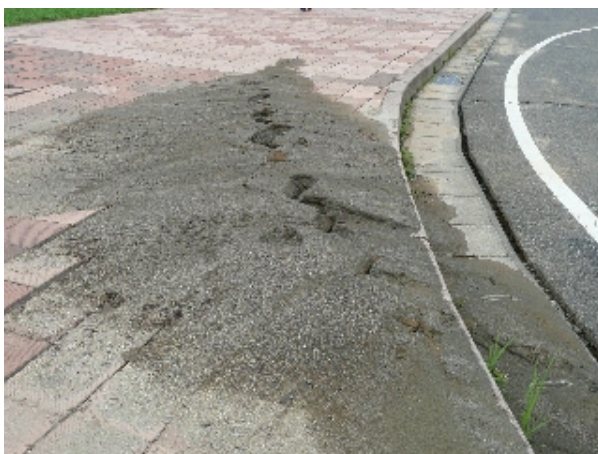
写真-4.2.47 鯖石川記念公園駐車場の噴砂痕

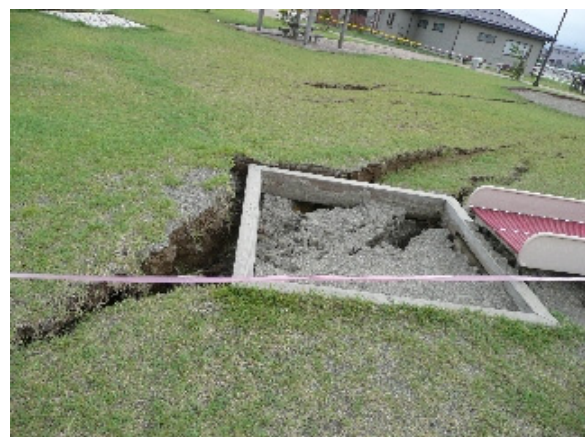
写真-4.2.48 鯖石川記念公園の遊具施設を
貫く地面のひび割れ

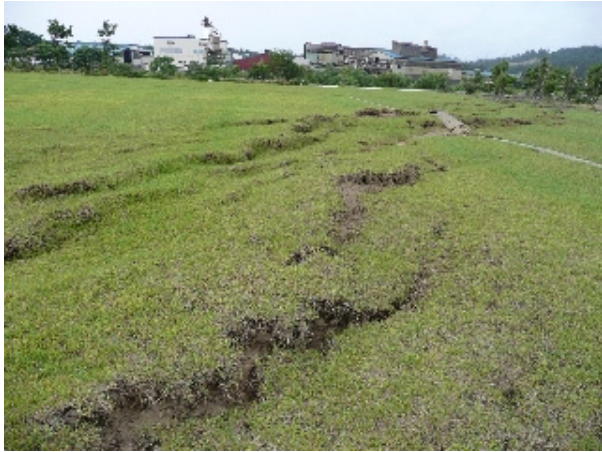
写真-4.2.49 鯖石川記念公園中央を貫くひび割れ

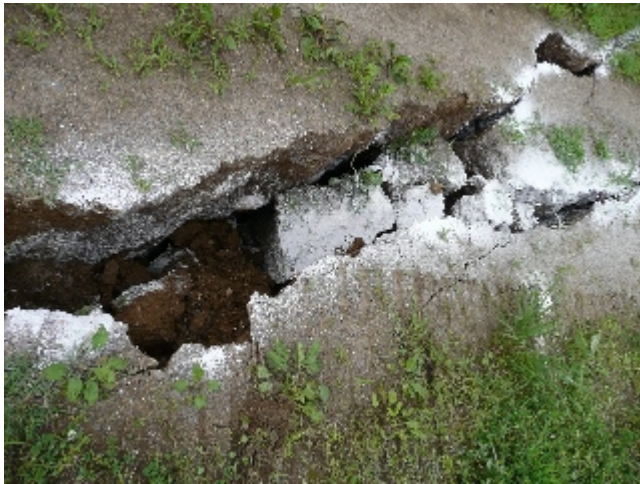
写真-4.2.51 鯖石川記念公園北側の土手を貫くひび割れ（深さ1 m以上）の北端部付近

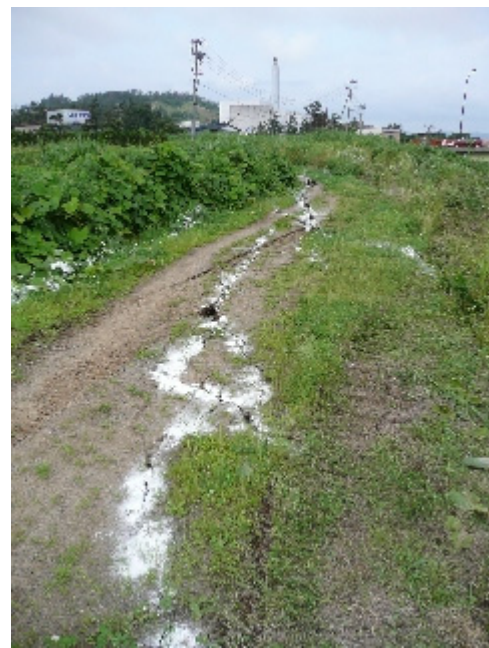
写真-4.2.52 ひび割れの進む方向にある損傷したクリーンセンターの煙突

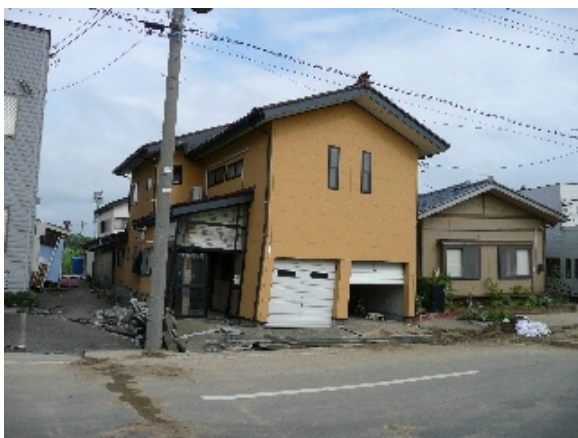
写真-4.2.53 地盤変状により大きな被害を受けた木造住宅

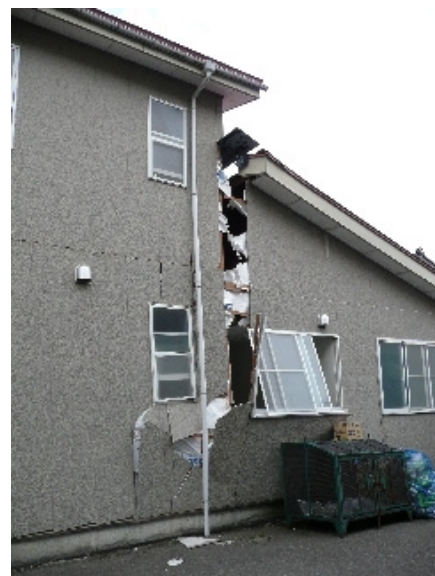
写真-4.2.58 写真-4.2.57 の下屋部分の継ぎ目部の破壊

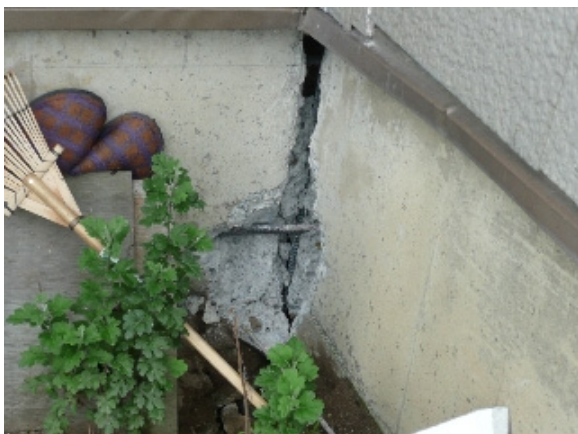
写真-4.2.59 写真-4.2.57 の建物の破壊された基礎

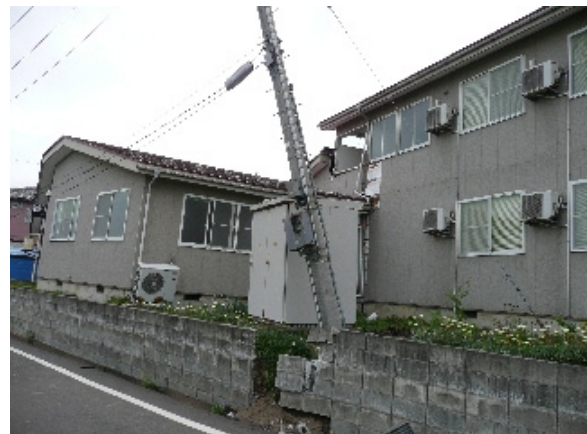
写真-4.2.60 写真-4.2.57 の建物の敷地の擁壁の崩壊

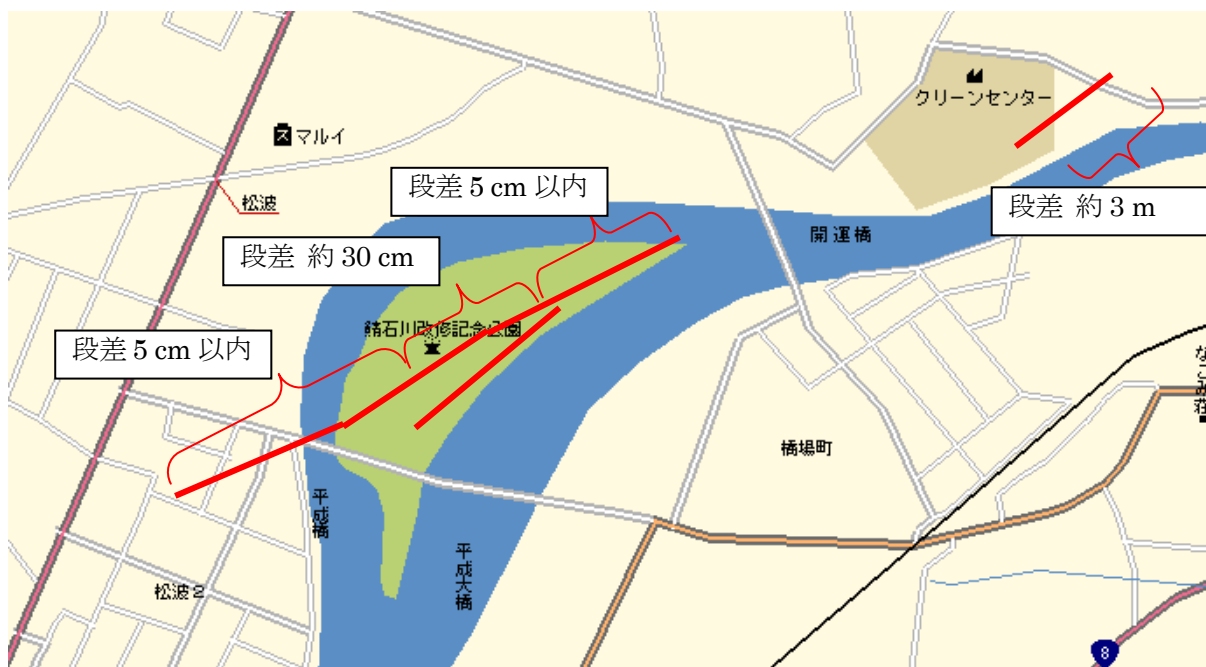
柏崎市松波地区は、比較的新しい住宅（概ね築 15 年以下と推定）が多く、液状化を含む地盤被害が顕著であった。特に平成橋の南西から、鯖石川改修記念公園にかけて大きな地割れ（写真-4.2.43～52）が走り、木造（写真-4.2.53）、1階をRC造とする高床式の木造（写真-4.2.54）、軽量鉄骨造の社員寮（写真-4.2.55、5.56）、集合住宅（写真-4.2.57）などの建物が被害を受けていた。集合住宅（写真-4.2.57）の被害は、下屋部分の継ぎ目が分裂（写真-4.2.58）し、鉄筋入りの基礎も破断（写真-4.2.59）していた。地割れは建物の下部を通り抜け、反対側の擁壁も破壊（写真-4.2.60）していた。建物の地面のひび割れの位置を図-4.2.3に示す。この地割れは、クリーンセンターの損傷した煙突の方向へ延び、煙突近辺では約3mの高低差の断層（第8章参照、写真8.37、8.38）を生じていた。

図-4.2.3 柏崎市松波～橋場町で確認した地割れの位置

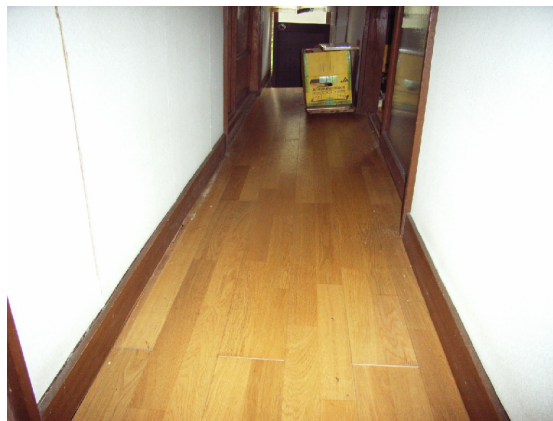
- ・ 築41年。残留変形：東へ1/30、南へ1/77程度（写真-4.3.2, 4.3.3）。液状化痕有り。庭にあるコンクリート製槽状の池の北側が約42cm浮き上がった（写真-4.3.6）。
- ・ 南から4pの箇所を最下点とする不同沈下があり、床に不陸を生じている（写真-4.3.5）。地盤変状による被害と振動的被害の両者を含む被害と考えられる。
- ・ 北側玄関脇の外壁のみサイディングであるが、その他は建築当初からサイディング張り。サイディング自体は十数年前に張り替え。玄関に向かって右側でモルタルが剥落した部分について、初動調査時は筋かいがないものと見られたが、詳細を見ると35×105mmの筋かいが確認された。
- ・ 内壁は、1階が4mm合板大壁作りで一部に座屈が見られ（写真-4.3.4）、2階がラスボード+塗り壁仕上げであった。
- ・ 居住者によれば、有筋コンクリートの布基礎とのことだが、地震で生じたひび割れ（写真-4.3.7）から見る限り鉄筋は確認されなかった。同じ亀裂から先端がL字形状のM12と推定されるアンカーボルトが確認された。
- ・ 常時微動測定による固有振動数は約3Hz。

写真-4.3.5 床の傾斜と内壁のひび割れ

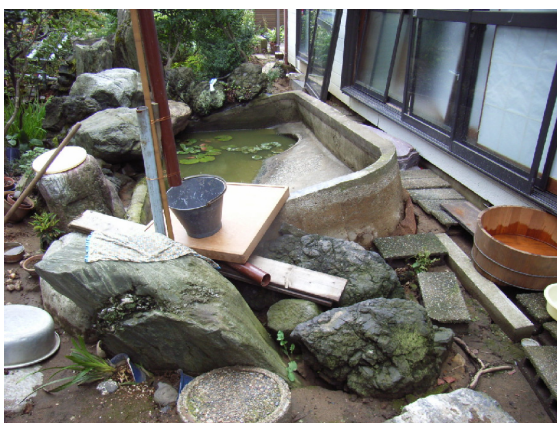
写真-4.3.6 池の浮き上がりと噴砂痕

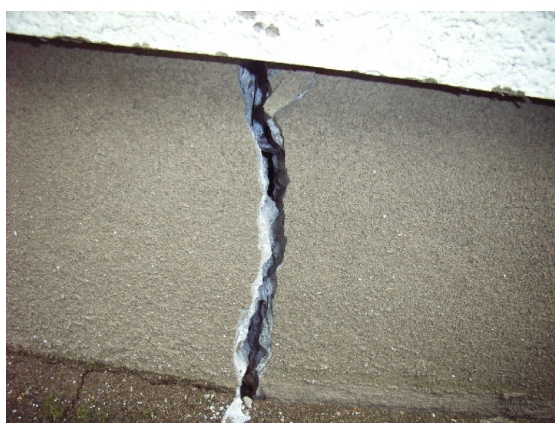
写真-4.3.7 基礎のひび割れ

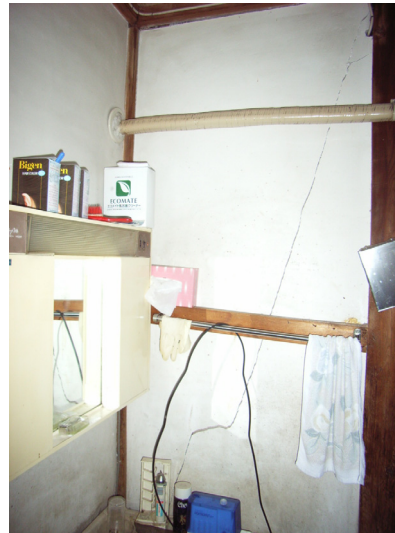
- ・ 築 43 年。金融公庫の融資を受けた。残留変形は東へ約 1/40、南へ 1/77 程度 (写真-4.3.8)。
- ・ 外壁は金属サイディングで、内壁は木毛セメント板に漆喰・砂壁仕上げで、一部にひび割れ (写真-4.3.13) が確認された。
- ・ 地盤の液状化 (写真-4.3.11) により、激しい不同沈下が確認される (写真-4.3.9)。東側と店舗部分等の土間コンクリートが激しく割れている。敷地は元々水田であったが、柏崎市番神の港湾建設のため発生した砂を入れて埋め立てた。極低い用壁が倒壊する (写真-4.3.10) などの被害があった。
- ・ 新築当初は南側が片流れ屋根であったが、S46 年に店舗部分を増築し、S48 年に南側片流れ屋根部分に 2 階を増床した。
- ・ 店舗増築部分の当初建築部分との接続部分で沈下し (写真-4.3.9)、内部では多くの商品が散乱した (写真-4.3.12)。当初部分も部分的に基礎が約 30 cm 沈下した模様。
- ・ 7/21~22 の期間の予定で強震計を設置した。

写真-4.3.13 内壁のひび割れ

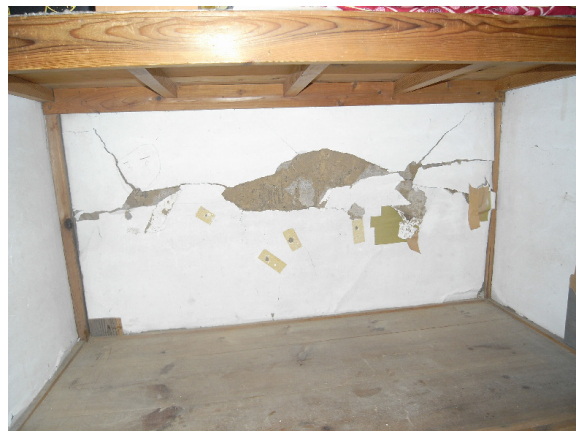
- ・ 上田尻の住家被害が多い地区の一角に位置する。建築後70年が経過した在来軸組構法の2階建て専用住宅である(写真-4.3.14)。梁間方向が南北方向、桁行き方向が東西方向である。20年前に南東側の台所と浴場などを改築した。外装は下見板張り、内装は土塗り壁であるが、改築部は石こうボードを使用している。南西側の平屋の部分は、築70年のものであるが、仕上げを改装している。
- ・ 築70年の部分は土塗り壁($t = 70 \text{ mm}$)を使用し、基礎は切石上に束を建てている。築20年の部分は、鉄筋コンクリート製の布基礎とラス下石こうボード($t = 20 \text{ mm}$ 一部仕上げ塗りを含む)上に砂を塗った壁を使用している(写真-4.3.16)。
- ・ 2004年の新潟県中越地震の時は、家屋に被害は生じなかったが、庭の灯籠が倒れた。敷地の南東隅の納屋は、被害を受けた。(赤判定=危険)
- ・ 地盤に10mm程度の割れが見られた。門柱の石および石積の塀が倒れた(写真-4.3.15)。中越地震の場合よりも、灯籠の被害が大きい。
- ・ 切石上の束がはずれた様子はない。増築部の布基礎にも、亀裂等は見られない。
- ・ 応急危険度判定は黄色(要注意)。建物は全体に南東方向に傾斜。1階は、1/50程度、2階は1/60程度傾斜。
- ・ 床の間などの土塗り壁に亀裂が大きく入る(写真-4.3.17)。南西部の柱1本に亀裂が入る。
- ・ 屋根瓦の被害は見られない。

写真-4.3.17 内壁のひび割れ

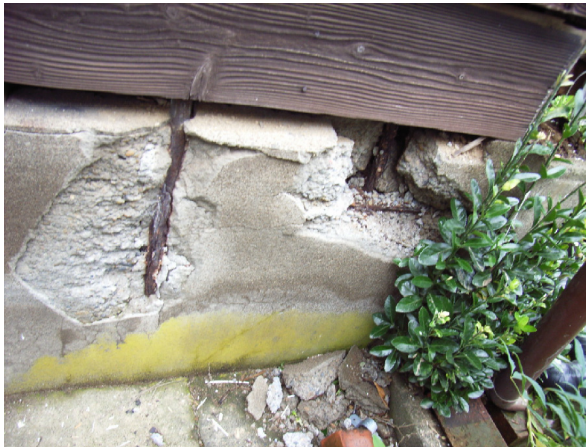
写真-4.3.24 基礎のひび割れ

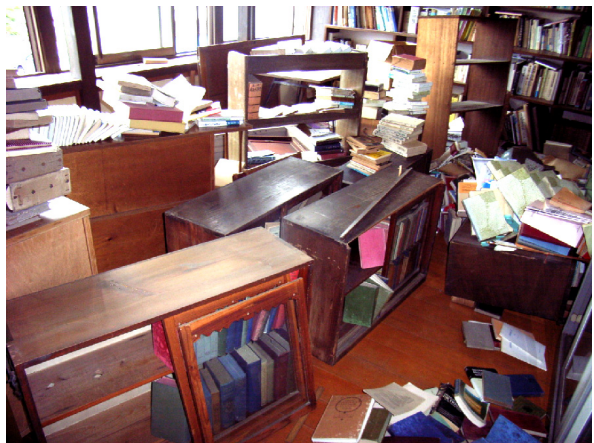
- ・ 昭和9年に（築73年）病院（産婦人科）として建築（写真-4.3.22）。その後増改築を繰り返している。南側にある3つの土蔵は手前から明治22年、明治30年、明治30年の建築。土蔵の南側にある主屋（住宅）は昭和36年建築。その1角の1部屋分だけが、大正5～6年の建築で、昭和36年に2階を増築している。
- ・ 残留変形：西へ1/5（写真-4.3.23）。地盤被害は特にないが、緩やかな傾斜地に建つ。北側の基礎高さが63 cmであるのに対し、南側の基礎高さは92 cm。
- ・ 幅150～160 mmの比較的分厚い基礎の割れ目から、約9 mmの鉄筋が確認された。その側に約20 mmのL字型アンカーボルトも確認された（写真-4.3.24）。
- ・ 医学書等書籍、資料を全て2階に上げ、1階を絵本館として開放していた。2階は書籍等が大量に散乱していた。作り付けの本棚からは書籍が落下し、独立型の本棚は半分以上が転倒していたか、または転倒した形跡が確認された（写真-4.3.25）。
- ・ 外壁は下見板（上部厚さ6 mm、下部厚さ15 mmの不等厚）張り、屋根は瓦葺き、内壁は土塗り壁で4段の貫（約15×108 mm）を有する。外周壁には55×118 mm程度の筋かい（釘留め）が入っている。傾斜方向に対して引張り力が作用した筋かいは抜け、圧縮力が作用した筋かいの一部は大きく面外に座屈していた（写真-4.3.26）。傾斜方向の土塗り壁の崩落（写真-4.3.27）も著しかった。
- ・ 北東の角の通し柱から、東西方向の胴差しが抜けていた（写真-4.3.28）。
- ・ 実際に作用した荷重を推定するため、2階の全ての書棚のサイズを測定した。書棚の内法寸法から求めた容積は20.6 m³。これに対して、書籍の充填率を0.7と推定し、紙の密度（0.8 g/cm³）¹⁾を乗ずると、推定重量11.5 tの書籍が本建物2階の道路側4部屋と廊下96 m²に積載されていたことになり、これは約120 kg/m²に相当する。

写真-4.3.25 転倒した書棚と散乱した書籍

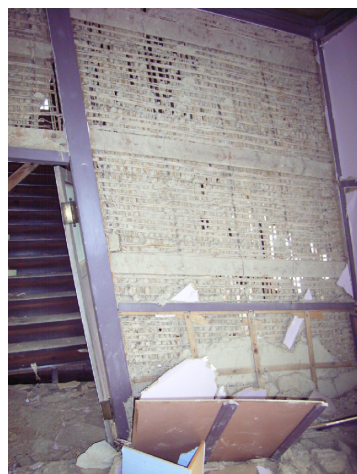
写真-4.3.27 壁土の剥落

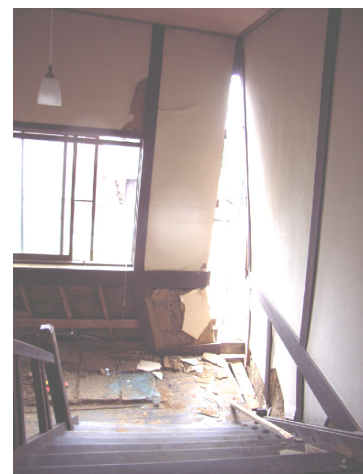
写真-4.3.28 通し柱から抜けた梁

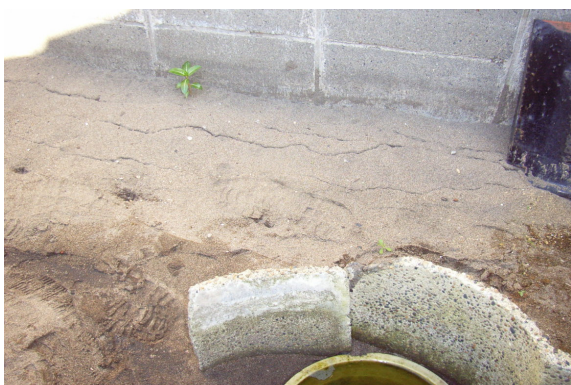
写真-4.3.47 庭の砂のひび割れ

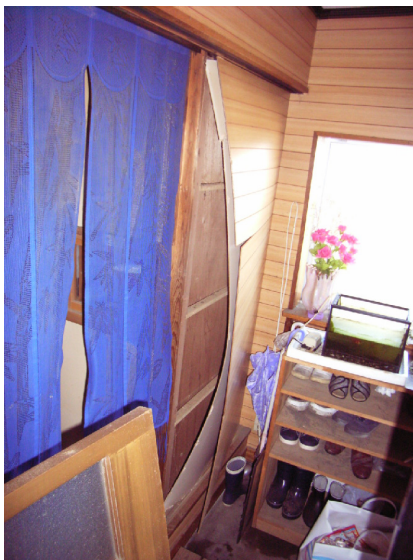
写真-4.3.48 内装合板の座屈

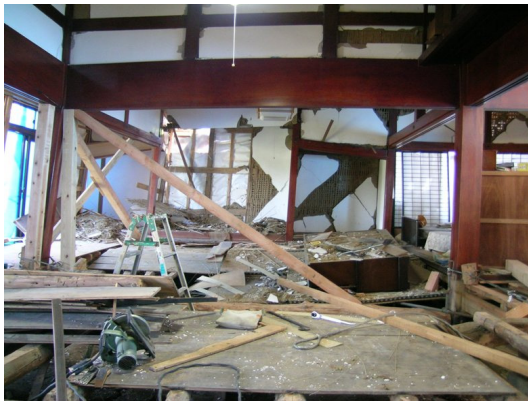
写真-4.3.57 柱の折損、壁の剥落

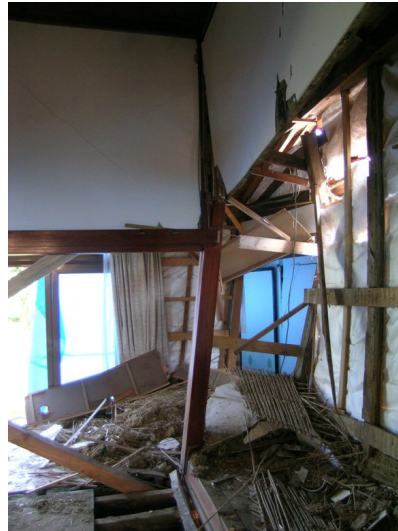
写真-4.3.58 柱折損の詳細

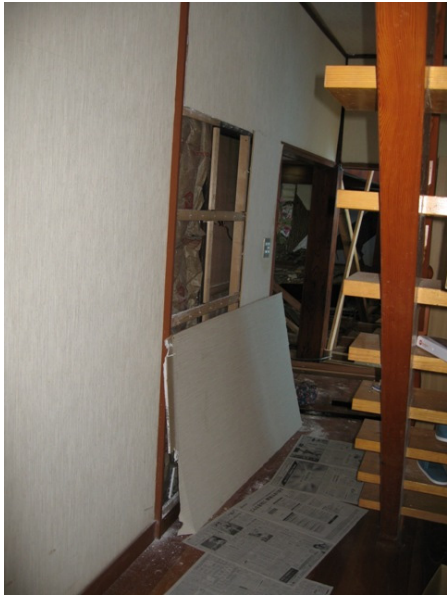
被害状況は、1階、2階ともに残留変形があり、1階では北方向に1/400、東方向に1/400、2階では北方向に1/240、東方向に1/170である。平屋部分との接合部分（増築した際の繋ぎ目部分）において調査対象建物と平屋部分が分離していた（写真-4.3.60）。この近傍における廊下のせっこうボードが剥落していた（写真-4.3.61）。また、廊下および食堂のせっこうボードに大きな亀裂が生じていた（写真-4.3.62）。せっこうボードに亀裂または剥落が生じていた部位は平屋部分と当該建物が接合されていた壁線に集中していた。その他、浴室の壁タイルに亀裂および剥落の損傷（写真-4.3.63）が認められた。

写真-4.3.61 増築部分の廊下の
せっこうボード剥落

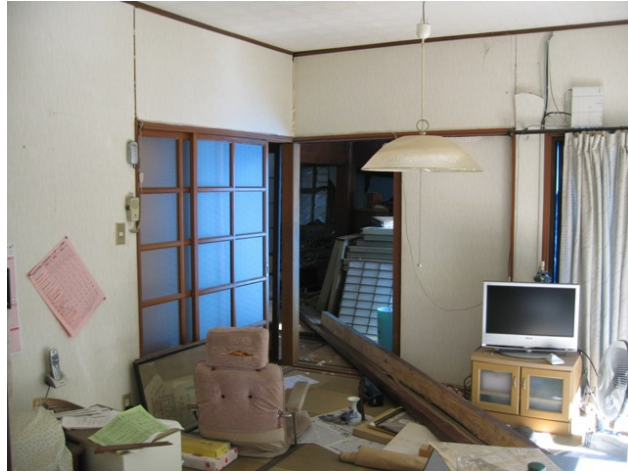
写真-4.3.62 食堂のせっこうボードの亀裂・剥落

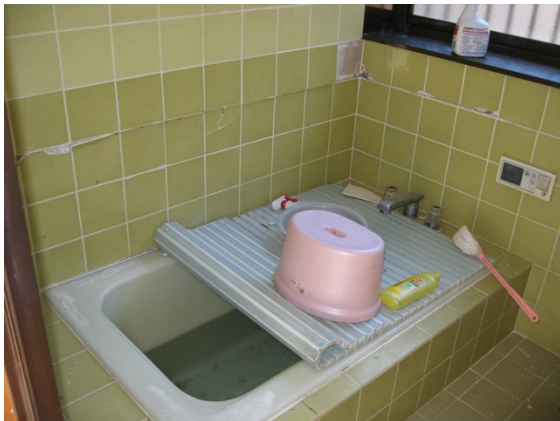
写真-4.3.63 浴室タイル目地亀裂・剥落

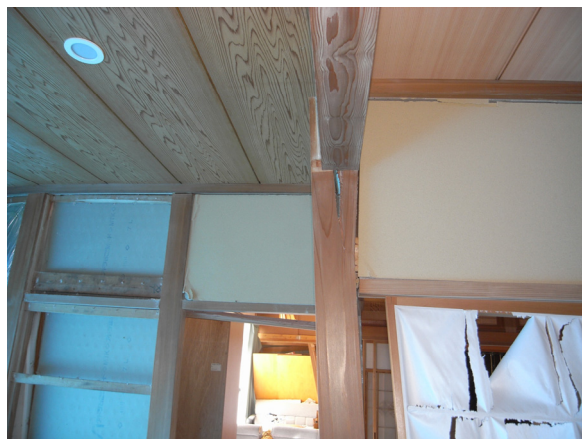
- ・ 建物本体では、1階・2階ともに壁の損傷が大きく、多くの石こうボードに亀裂が生じ、また脱落が生じた（写真-4.3.70）。1階の柱数本が折損している。（写真-4.3.71）
- ・ 1階では西向きに1/30程度、2階では南向きに1/340程度の残留変形が生じた。
- ・ 北側の筋かい（たすき掛け）が座屈して、外壁（下見板張り）を面外に押し出した（写真-4.3.67）。
- ・ 瓦（主に隅棟）の一部が破損・落下した。

写真-4.3.71 縦に裂けた柱
