国土技術政策総合研究所資料
Technical Note of National Institute for Land and Infrastructure Management, No.439
土木研究所資料
Technical Note of Public Works Research Institute, No.4086
建築研究資料
Building Research Data, No.112

平成19年(2007年)新潟県中越沖地震被害調査報告

Report on Damage to Infrastructures and Buildings
by the 2007 Niigata-ken Chuetsu-oki Earthquake

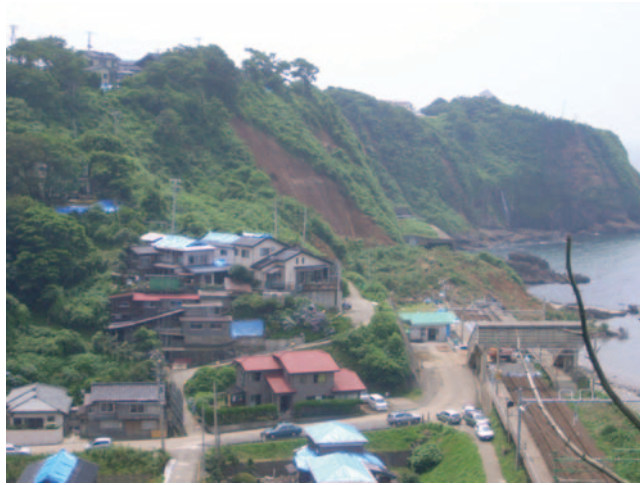
地すべり地周辺の斜面肩部には、地震により長さ約220mに及ぶ亀裂が形成された（写真-3.6）。また、写真-3.6の地すべり地左側の斜面には過去に地すべりなどにより形成されたものと考えられる平坦面が見られた。この平坦面の下方斜面でも表層の崩壊が発生し、平坦面上には亀裂があることが確認された。

写真-3.7 地すべり全景（7月19日撮影）

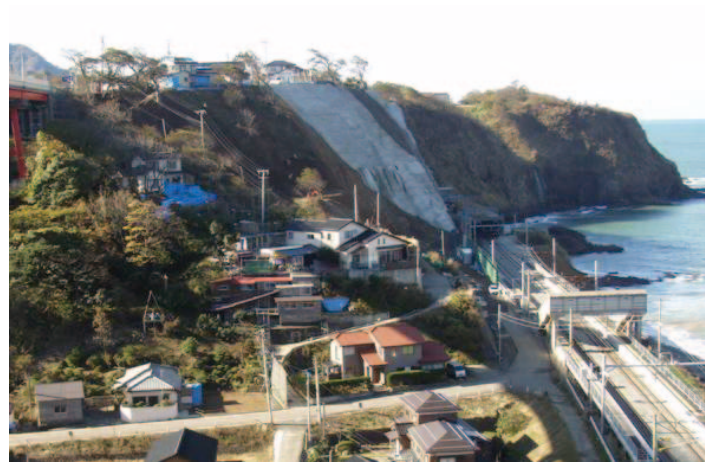
写真-3.9 対策状況（新潟県提供：11月20日撮影）

平成19年11月20日時点の復旧状況としては、斜面上部の青海川集落の保全とJR信越本線の早期復旧のため、防水シートの設置や緊急工事による不安定土砂の撤去、斜面へのモルタル吹付工などが行われ、9月13日にはJR信越本線の全線が再開した⁹⁾。また、復旧工事

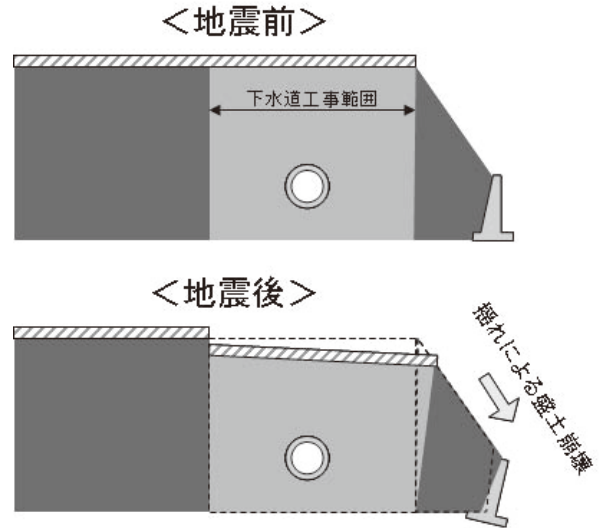
次いで多いのは路面異常（19%）であるが、舗装面の沈下・陥没などは交通障害となることから、二次災害を引き起こしやすく、また災害支援活動にも影響を及ぼすと考えられる。原因としては、管渠の破損に伴う管渠内への埋戻し土の吸い出しや、埋戻し部の液状化等が考えられるが、今回の地震では、道路盛土の変状による土砂移動によるケースが確認された（写真-4.6、図-4.3）。

図-4.3 道路盛土の変状による路面沈下の概念

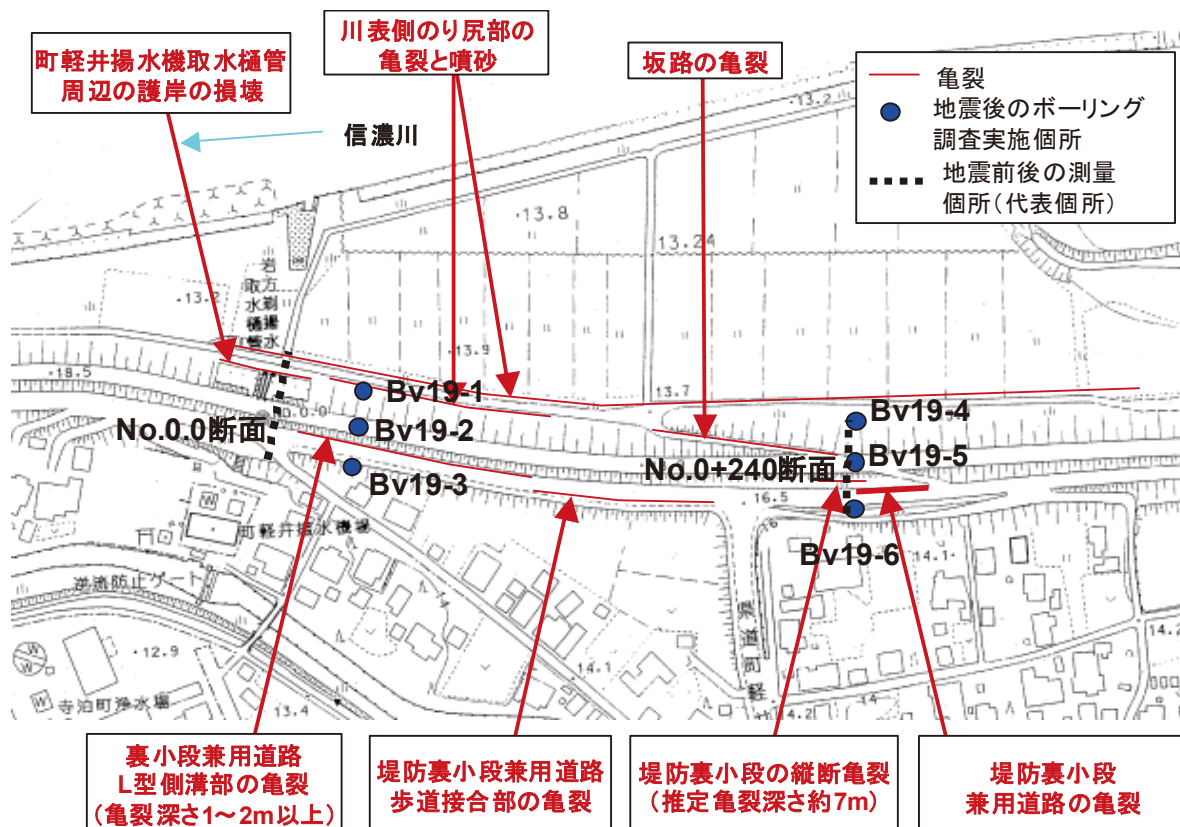
信濃川本川左岸 0.0kp 付近から上流側へ 375m にわたって特に顕著な被害が生じ、堤防裏小段（兼用道路）、川表側坂路および川表側のり尻付近に亀裂および噴砂が生じた。被災状況を図-5.2 に示す。同図の No. 0+240 断面付近の裏小段に生じた縦断亀裂（写真-5.1）は現場計測で深さ 7m 程度と推測されており、切返し時に As1 層（図-5.3）から噴出したと見られる噴砂が G.L. -1.5m 程度まで達していることが確認されている。川表側ののり尻付近には噴砂痕が点在していた。地震発生後、直ちに亀裂への土砂充填による応急復旧が行われ、7 月 16 日のうちに完了した。被災地点から北東へ約 2km に位置する大河津出張所では、最大加速度 451gal（水平 2 成分合成）が観測されている³⁾。

以上のことから、川表側から堤防直下にかけて存在する緩い砂層に液状化が生じ、液状化層以浅の地盤および堤防が川表側に向けて変形した結果、裏小段に深い縦断亀裂が生じたものと考えられる。

図-5.2 信濃川本川 0kp 付近左岸の被災概要

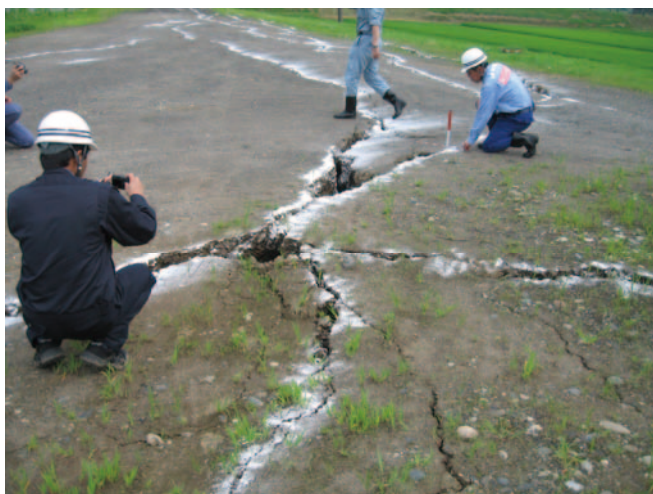
藤井堰上流左岸の堤防天端に縦断亀裂が生じた（写真-5.13）。亀裂幅は 0.1～0.5m、深さは 2m 以上である。表のり護岸は川側へとはらみ出し、開きが生じていた（写真-5.14）。周辺に噴砂痕は見られなかった。川裏側のり面およびのり尻付近には変状が見られなかった。

写真-5.13 鯖石川藤井堰上流 9.4kp 付近左岸の堤防天端に生じた縦断亀裂（下流側から上流側を望む）

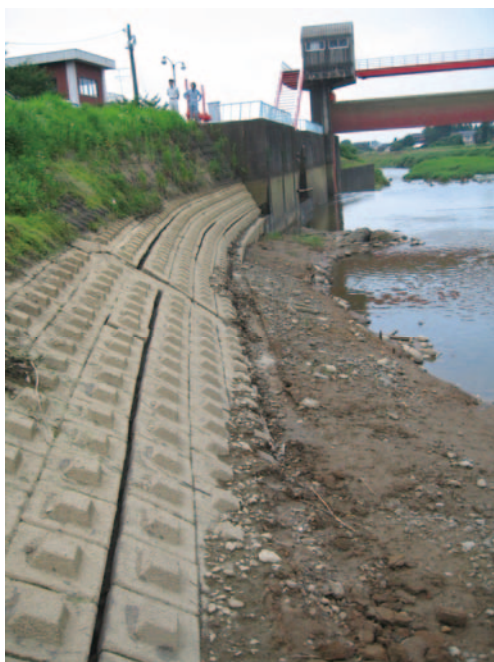
写真-5.14 鯖石川藤井堰上流 9.4kp 付近左岸における表のり護岸のはらみ出しおよび開き（上流側から下流側を望む）

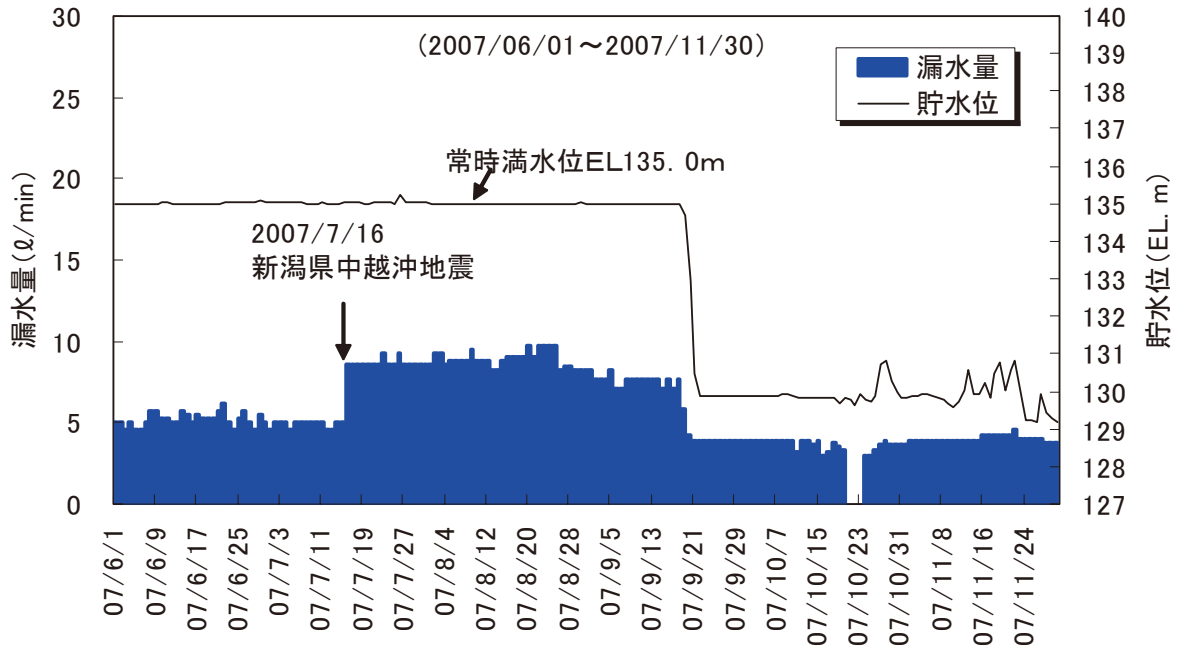
図-6.9 に、鯖石川ダムの 2007 年 6 月～11 月の漏水量（コンクリートダムでは、基礎排水孔からの排水量と横継目からの排水孔を通じて集水される継目排水量を計測している。これらを河川管理施設等構造令では「漏水量」と定義し、設計上でも考慮されているものである。）の変化を貯水位の変化と合わせて示している。地震前 7 月 16 日 0 時時点に 5.05 l/min であった漏水量が、地震後の 16 日 12 時には、8.62l/min に増加した。その後、同程度の漏水量で推移し、1 ヶ月後の 8 月下旬頃から若干の減少傾向であったが、9 月中旬に貯水位を下げるのに連動して漏水量も減少している。

図-6.9 鯖石川ダム漏水量の推移（地震前後短期：2007年6月～11月）

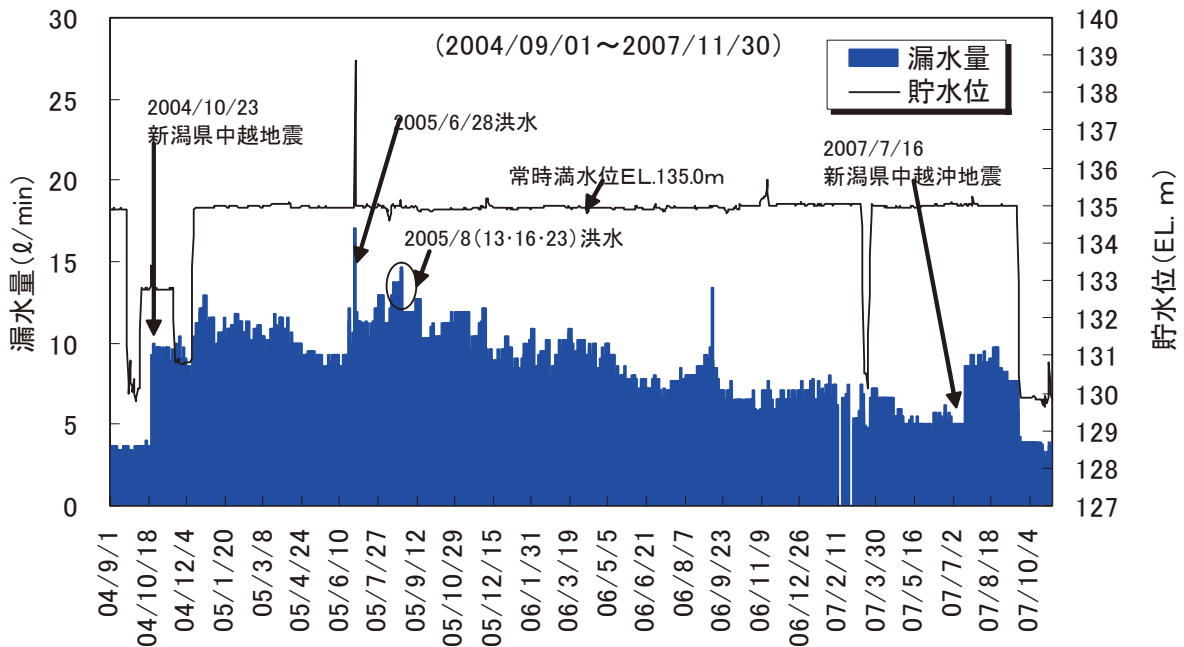
一方、図-6.10 に、2004 年 9 月～2007 年 11 月までの長期間の漏水量の変化を示す。2004 年 10 月 23 日には、新潟県中越地震が発生し、その後漏水量が増加しており、2007 年 7 月 16 日の新潟県中越沖地震発生までに漏水量が漸減してきていたことが読み取れる。そこに、今回の地震で再び漏水量の増加が発生し、現在では再び漸減していると考えられる。現時点では、放流管の修繕工事の施工に伴い、貯水位を下げているため、常時満水位状態になった場合の漏水量が確認できないが、今後、再度貯水位を上げた際には、安全上の問

図-6.10 鯖石川ダム漏水量の推移（長期：2004年9月～2007年10月）

題となる程度のものではないものの、漏水量の変化と推移を確認する必要がある。

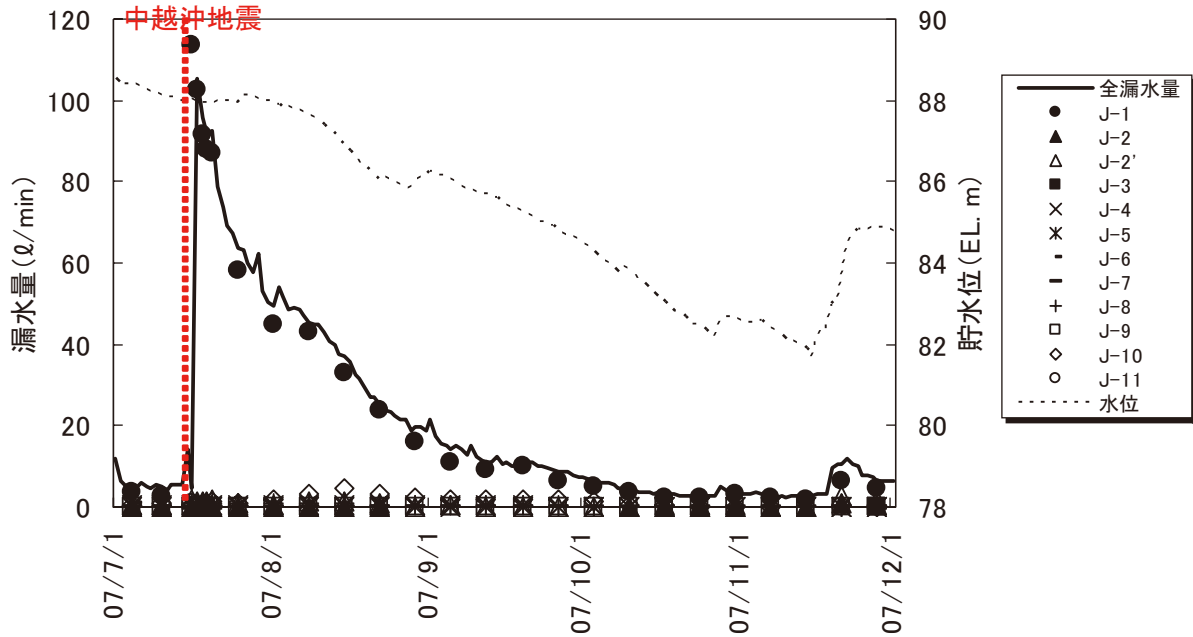
正善寺ダムの漏水量（基礎排水量と継目漏水量）と貯水位の計測結果の推移を図-6.12 に示す。全漏水量は、地震前後で、4.68ℓ/min から 105.24ℓ/min へ急増しているが、左岸側の継目排水孔 J-1 からの漏水量がそのほとんどの量を占めている。図-6.13 に、堤体の継目位置を示した正善寺ダムの縦断図を示す。表-6.2 に地震発生前後の継目漏水量の計測結果を示す。ここに、継目排水孔 J-2 と J-2' は、いずれも横継目 2 (J-2) からの継目漏水を監査廊に排水する孔であるが、排水孔の出口位置が、J-2 は監査廊内の高標高部 (EL. 75.0m) で、J-2' は低標高部 (EL57.0m) である。地震発生後、継目排水孔 J-1 と J-2' からの漏水量が急激に増加した。特に J-1 は、2.8ℓ/min から 113ℓ/min と大幅に増加した (写真-6.4 参照)。また、管理所職員によると、計測時に J-1 排水では黒色系の濁り、J-2' 排水では茶色系の濁りが確認された。その後、7/16 日 18:00 の点検時にはいずれの排水孔からの排水に濁りはなかったことを確認している。

今回の地震でも、図-6.12 に示すように、地震後に J-1 の継目漏水量は、減少傾向にある。しかし、貯水位も同時に減少したものであり、11 月中下旬に貯水位の上昇とともに、再度、漏水量は増加し、貯水位が同等となった 9 月中下旬の時の漏水量とほぼ同程度になっていることから、漏水量は貯水位と直接的に連動していることがわかる。今後とも、継続して計測監視していく必要がある。

図-6.12 正善寺ダムの漏水量と貯水位の計測結果

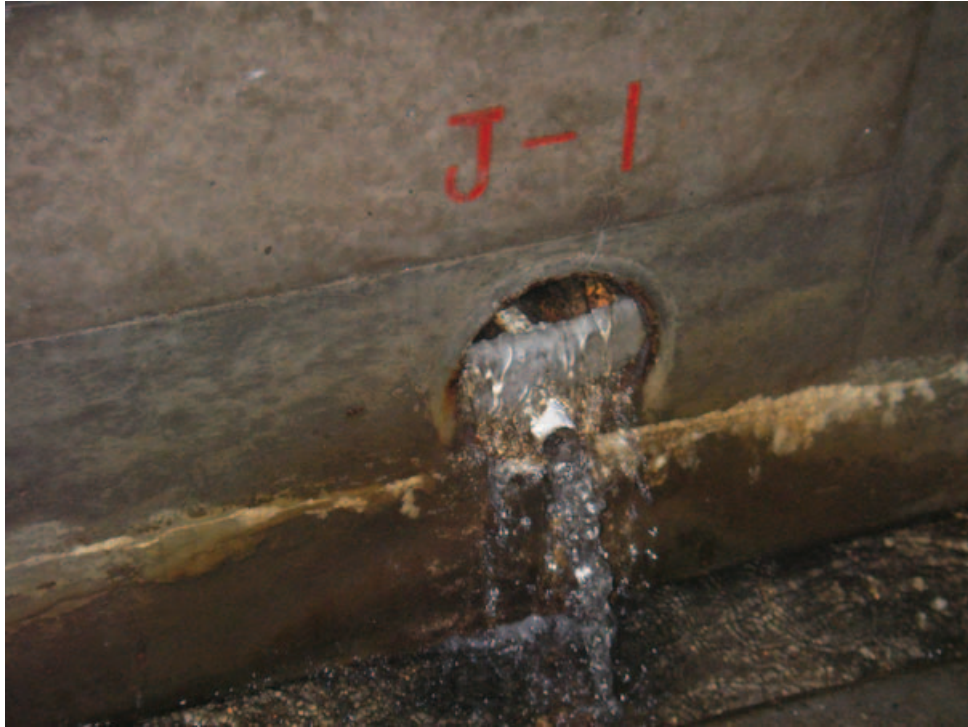
写真-6.4 継目排水孔 J-1 からの漏水 (2007 年 7 月 17 日撮影)

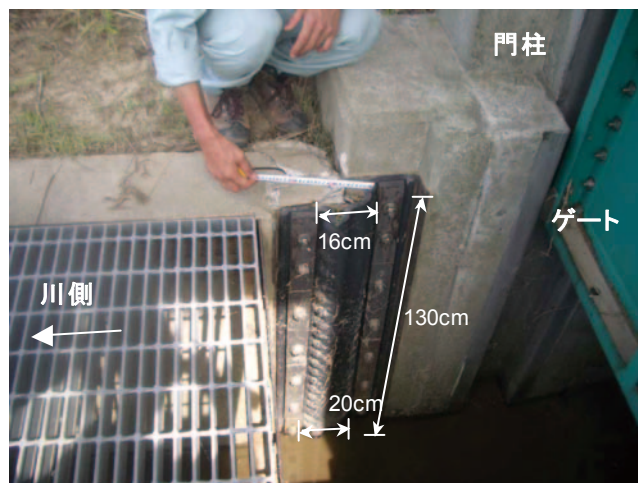
開運橋左岸側橋台近傍に位置する鯖石川橋場町排水樋管周辺では、堤防天端の横断亀裂、低水護岸の損傷が生じた。門柱と取付水路の相対水平変位を測定した結果によれば（写真-5.11）、門柱が川側に前傾しているものと考えられる。また、川裏側の立抗内部では、函渠の吐口が立抗内に抜け出すように変形しているのが確認された（写真-5.12）。

写真-5.11 鯖石川橋場町排水樋管の門柱と取付水路の相対水平変位測定状況

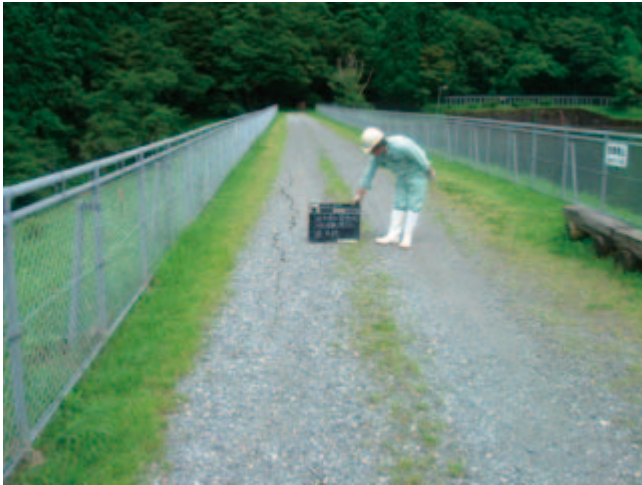
写真-6.5 天端のクラック（左岸側より）
地震直後（2007.7.16 撮影）（柏崎市提供）

地震後に、ダム管理者により、以下の応急対策が施された。発生したクラックについては、雨水の進入を防止するために地震発生当日のうちに天端全面にシートが敷かれた。また、被災箇所への貯水の浸潤を防ぐために、地震直後から緊急的に貯水位を下げはじめ、水位低下設備敷高標高 (EL. 61.5m) 付近の水位 (常時満水位から約 1.5m 下であり、天端から約 3m 下) にまで下げた状態に保持された。この設定水位は、トレンチ調査などによるクラック進展範囲などの被災範囲調査結果からも妥当性が確認された。

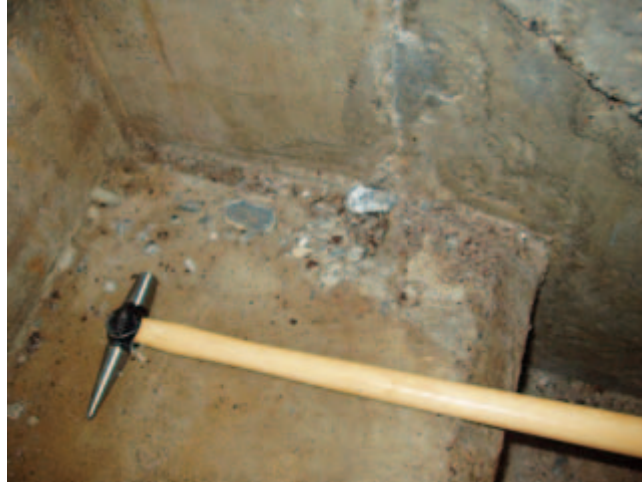
谷根ダムは、2004年新潟県中越地震の際の天端洪水吐き橋梁と堤体部とのジョイント部の天端舗装アスファルトの変状のアスファルト補修をした跡が確認できた。今回の地震では、監査廊内のいくつかの継目(J-5,6)において、補修モルタルや遊離石灰の若干の剥落が見られた(写真-6.17参照)。

写真-6.17 監査廊内の継目（J-6）における補修モルタルの剥落

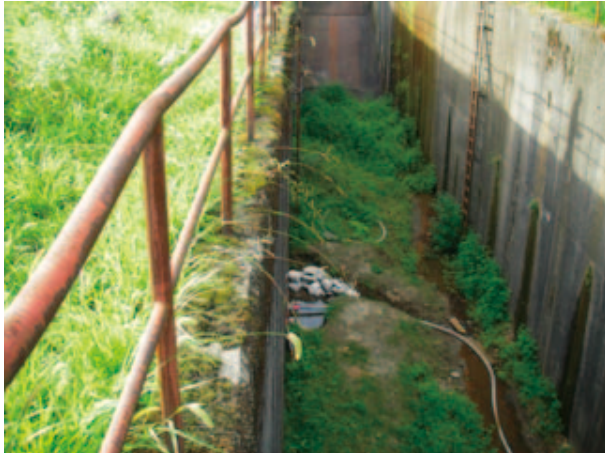
川西ダムでは、下流側堤体の堤敷には河床水平ドレーンがあり、法尻に集水された浸透流を下流の漏水量計測地点まで導水管で導水している。漏水量と貯水位の計測結果を図-6.38に示す。地震発生時の水位はEL. 211.73mであった。漏水量の計測値は、地震前（16日10時）に1.7ℓ/min、地震直後（16日11時）に1.7ℓ/min、地震発生半日後（16日18時）には0ℓ/minとなり、余震直後あたりから漏水量の計測値が0になった。地山からの地下水流入量も一緒に計測していることから、浸透流導水管（φ100mm）で異変が起きていると判断し、法尻から洪水吐きの導流壁を貫いて導流部に出てくる導水管の一部を切断し、導流管内部状況を確認した。その結果、導水管の一部に砂と小石が詰まり流れなくなっていた。ドレーン材である砂や小砂利が導水管に入り込んだものと思われる。7月20日に仮設配管を行い、漏水量を計測できる状態になった（写真-6.20、写真-6.21参照）。

写真-6.20 仮設管による浸透流導水状況
(浸透流導水管が土砂により詰まったため、
導水管を切断し、仮設管による導水を実施)

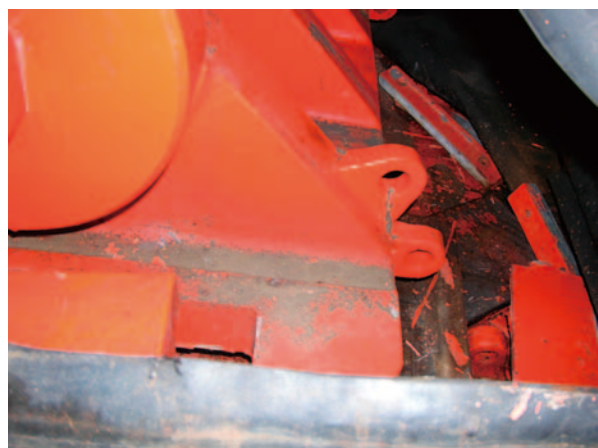
図-7.2 に被災の状況を示す。上部構造においては、上横構の座屈変形（写真-7.2）、橋門構隅角部の座屈変形、割れ（写真-7.3）、下横構連結板の破断1箇所（写真-7.4）が確認された。破断が確認された下横構では、地震により破断したと考えられるが、腐食も生じていた。支承部では、柏崎側の可動支承において、ローラーの抜けだし（写真-7.5）、サイドブロックの損傷（写真-7.6）が確認された。また、上越側の固定支承で

写真-7.5 可動支承のローラーの抜け出し

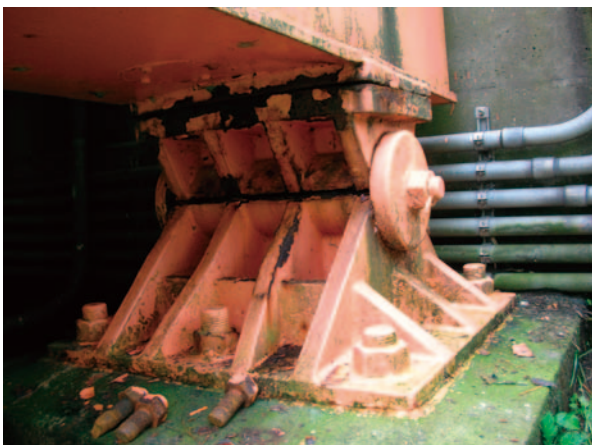
写真-7.6 固定支承のセットボルトの破断

はセットボルトの破断、下弦材下フランジソールプレート部の変形が確認された。また、橋台背面土には沈下による段差が生じたが、調査時にはすでに補修されていた（写真-7.7）。

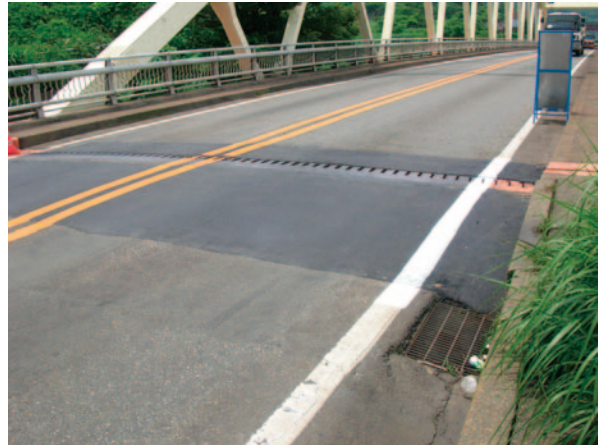
写真-7.7 橋台背面土の沈下による段差補修

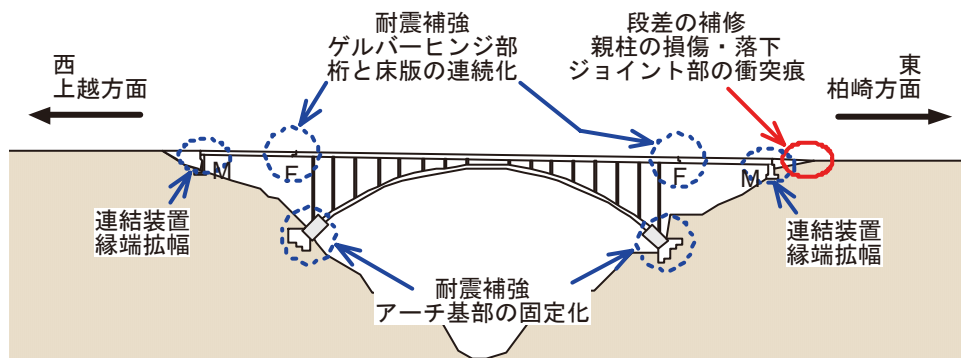
被災状況を図-7.3に示す。上部構造には、親柱の損傷、及びジョイント部の衝突の痕跡が確認された。また、アーチ部においては、一部の下横構のガセットプレートに座屈変形が生じた。また、橋台背面土には沈下による段差が生じていたが、調査時にはすでに補修されていた。

本橋では、地震力の作用により、アーチ橋に変位が生じ、橋台部との接触が生じたものと推定される。なお、本橋では、上記の通り耐力補強がなされており、アーチ主構等には変状が確認されず、今後詳細な検討が必要とされるが、耐震補強が効果を発揮したものと推定される。

図-7.3 上輪橋の被災概要（実線）と耐震補強（破線）

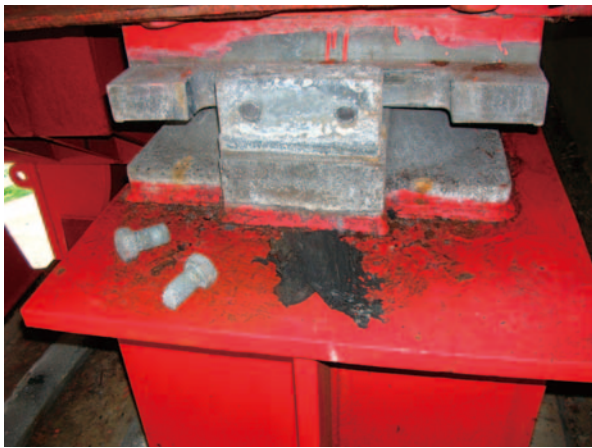
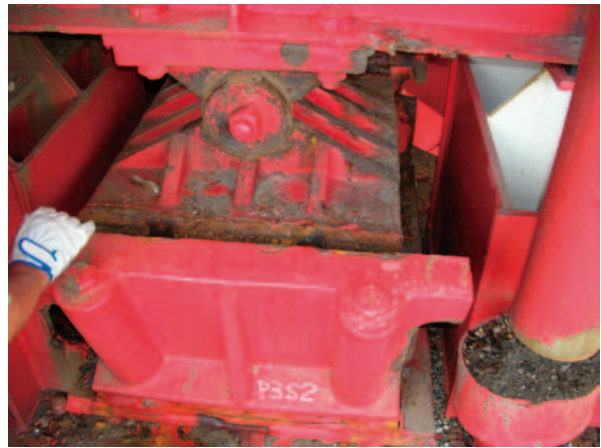
(a) アップリフト止めの損傷

(b) サイドブロックの変形

写真-7.10 3径間部の端部支承の損傷

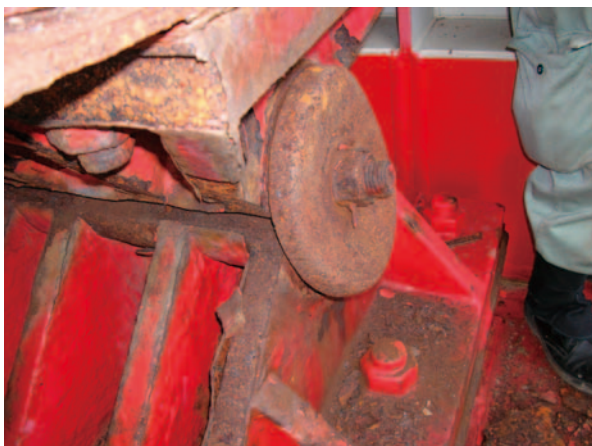
写真-7.11 3径間部の中間固定支承のアップリフト止めの変形

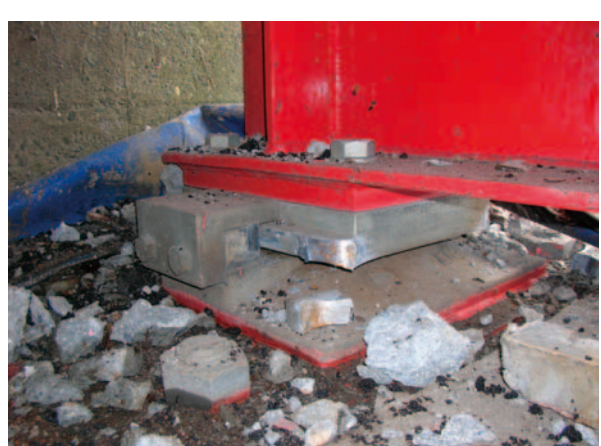
写真-7.12 2径間部の固定支承における固定突起の損傷

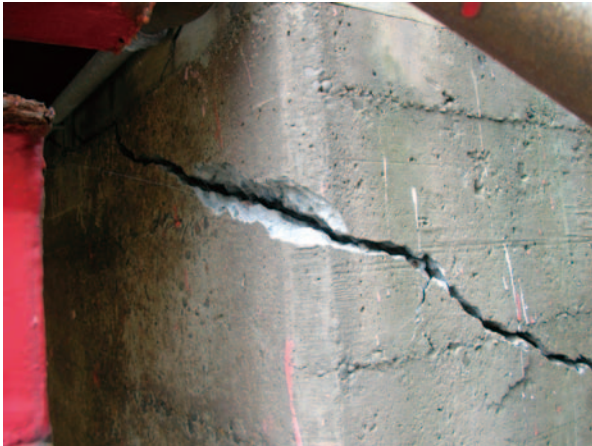
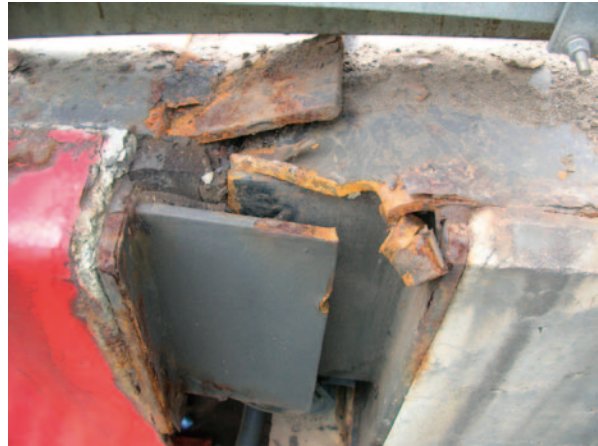
(a) パラペットのひびわれ

(b) 伸縮装置の変形

写真-7.13 3径間部端部橋台のパラペットのひびわれ、伸縮装置の変形

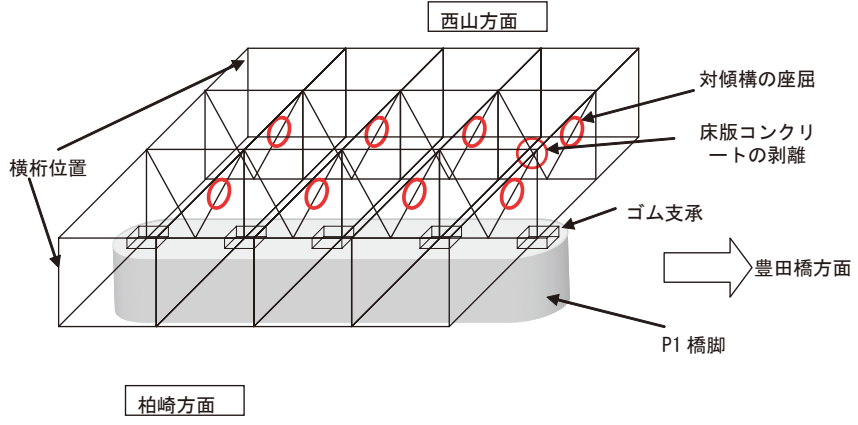
P1橋脚上のみで対傾構が座屈したが、これは橋軸直角方向の地震力によるものと考えられる。なお、P2橋脚部も同様の条件であるが、P2橋脚では同様の損傷は生じていない。

図-7.9 P1橋脚上の損傷詳細図 (対傾構以外の横構等は省略した図)

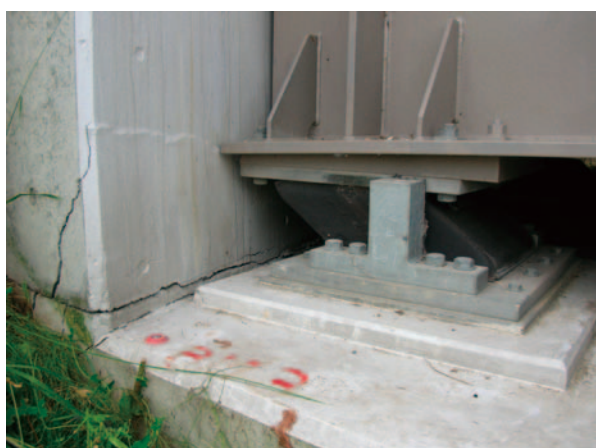
写真-7.23 支承の残留変位と橋台
パラペット基部のひびわれ

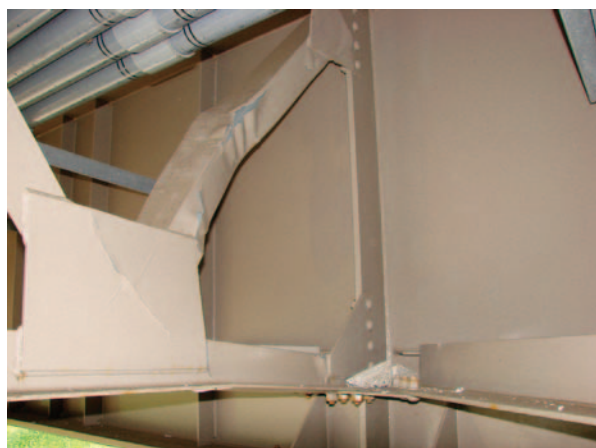
写真-7.24 P1橋脚対傾構の座屈

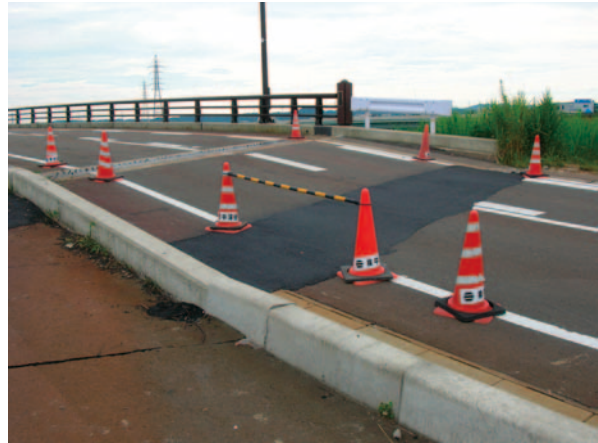
写真-7.26 背面土沈下による段差の補修

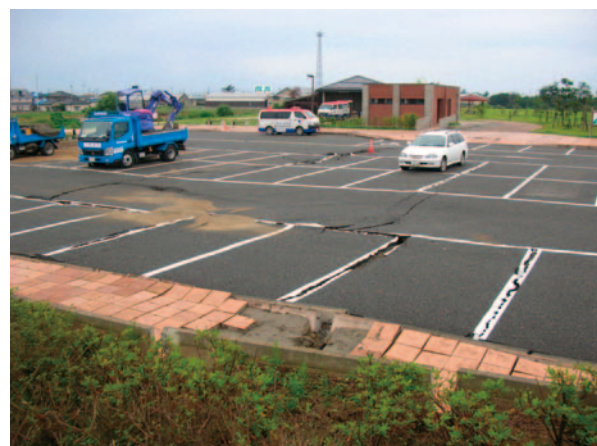
写真-7.28 隣接する公園駐車場の液状化による路面のうねり

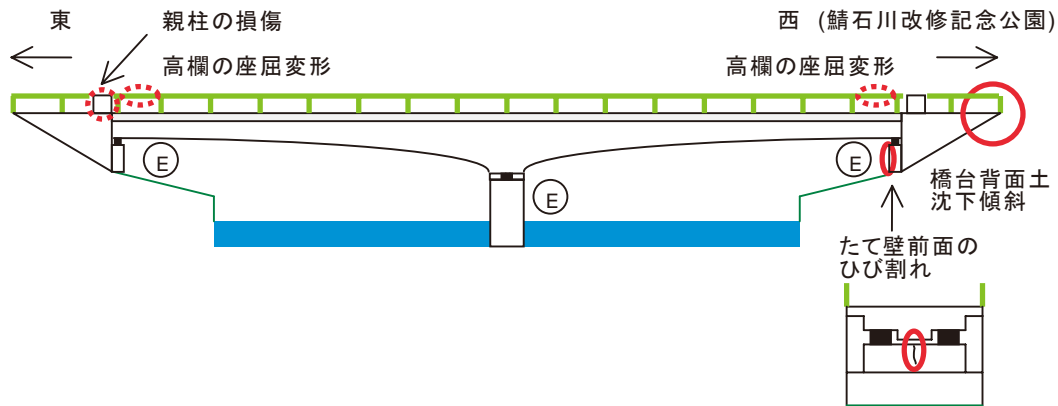
地震による平成大橋の被害状況は図-7.10に示すとおりである。橋台には、たて壁前面にひび割れが生じるとともに（写真-7.29）、周辺地盤の沈下により橋台背面土に傾斜が生じた（写真-7.30）。その他に、高欄の座屈変形（写真-7.31）、親柱の損傷（写真-7.32）などの被害が生じた。

図-7.10 平成大橋の被災概要

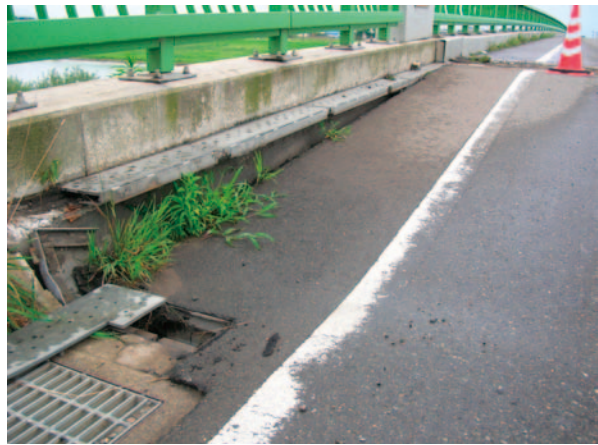
写真-7.30 橋台背面土の沈下

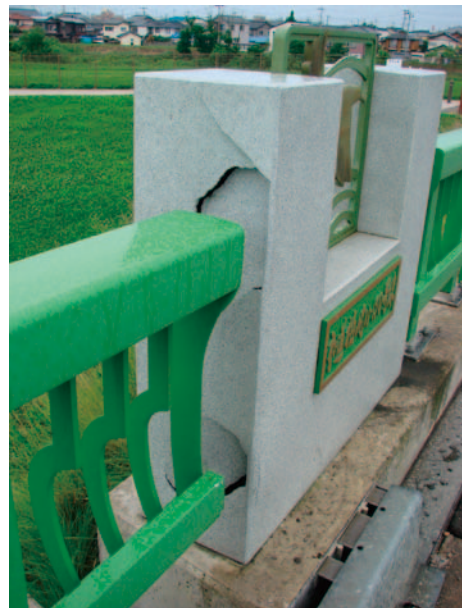
写真-7.32 親柱の損傷

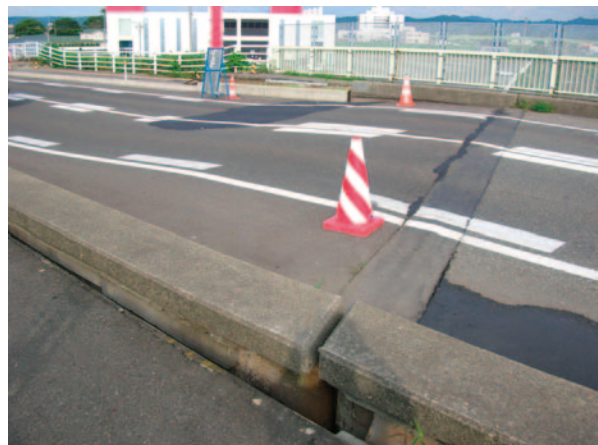
写真-7.34 跨線橋橋台背面土の沈下

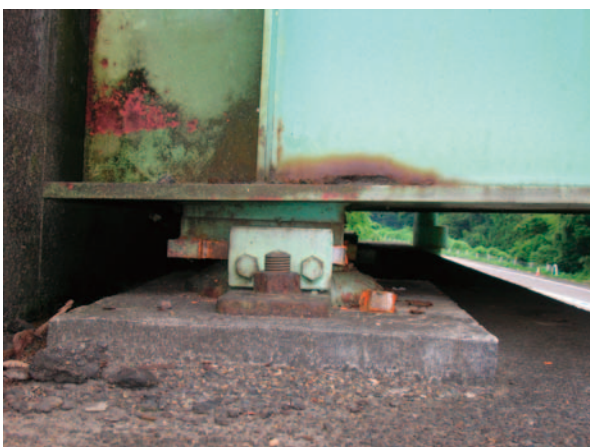
写真-7.40 固定支承の損傷

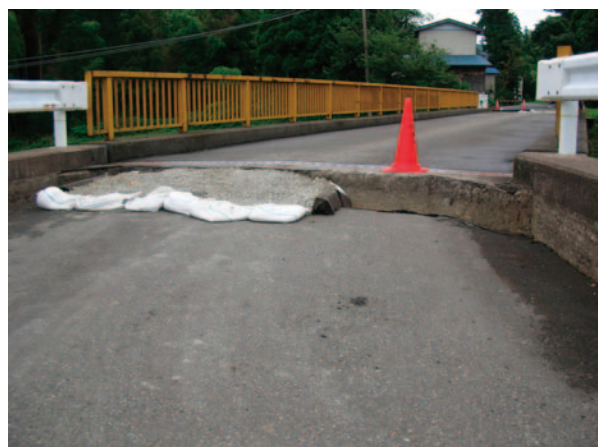
写真-7.41 橋台背面土の沈下

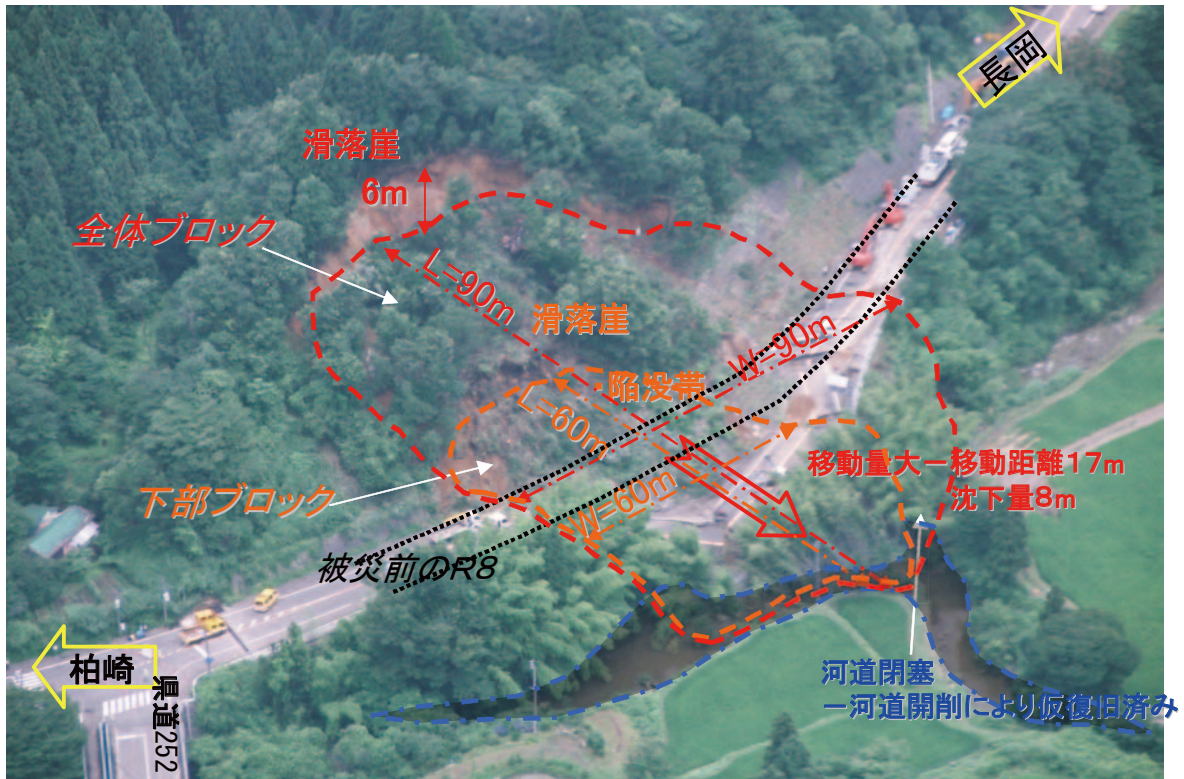
写真-8.3.8 大積地すべりの全景：ブロック界と滑動状況

写真に示したとおり、ブロック界付近からブロックの内部にかけて道路が激しく破壊された。また、末端部付近では路肩擁壁が大きく変形した（写真-8.3.7）。

地すべりによるブロック界と滑動状況を写真-8.3.8に示した。なお、地すべり発生前の当地区の空中写真を写真-8.3.9に示した。

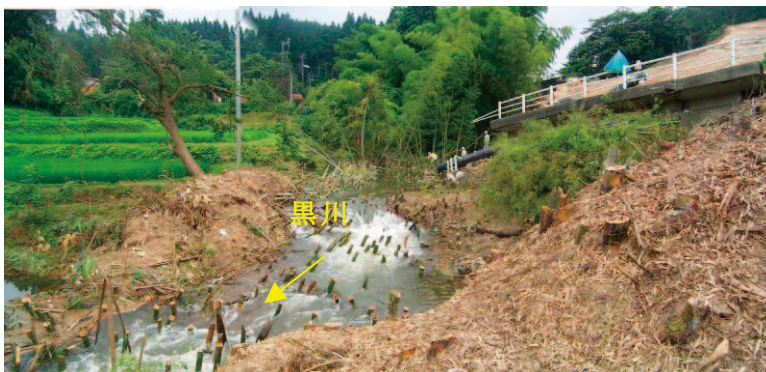
写真-8.3.15 末端部の黒川への押し出し状況（竹木の伐採後）

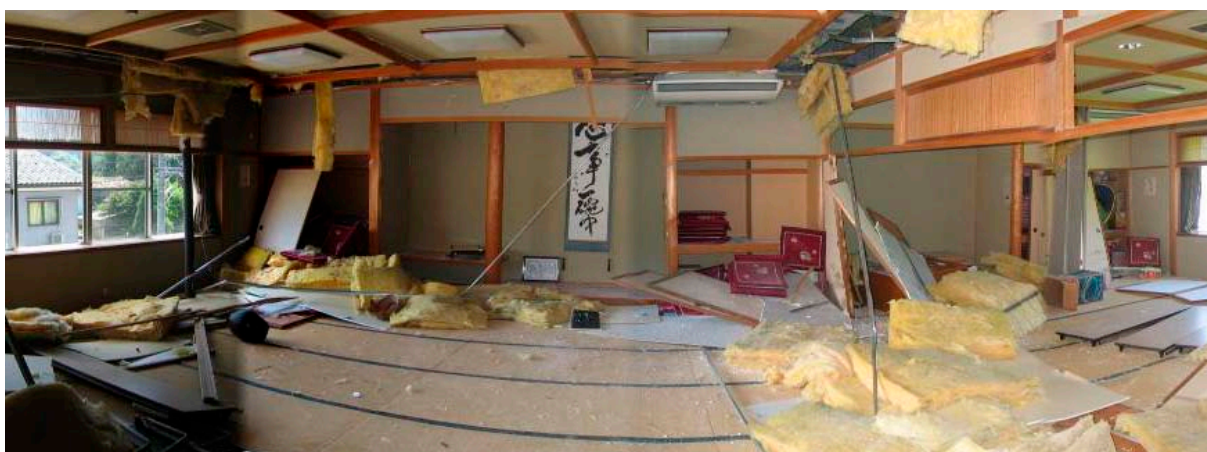
非構造部材の被害が建物内の各所の天井に見られた。玄関ホール吹き抜け部分の天井は四隅の柱付近で破損して部分的に落下していた。2階の和室では天井面の相当部分が落下した。和室の天井は中央の格天井の部分と周辺の口の字型の部分に大きく分けられる。口の字の天井を構成する下地材は隅では突き付けとなっており、格天井と口の字の天井も下地材はつながっていなかった。畳面からの距離を実測した所、天井面までは約2.8m、屋根下面までは約3.5mであった。2階の児童室では壁際部分の天井が落下していた。調理室では天井の部材が一部落下していた。平成16年新潟県中越地震の際にも被害があったとのことである。

写真-9.6.9 二階和室内部被害状況（パノラマ合成）

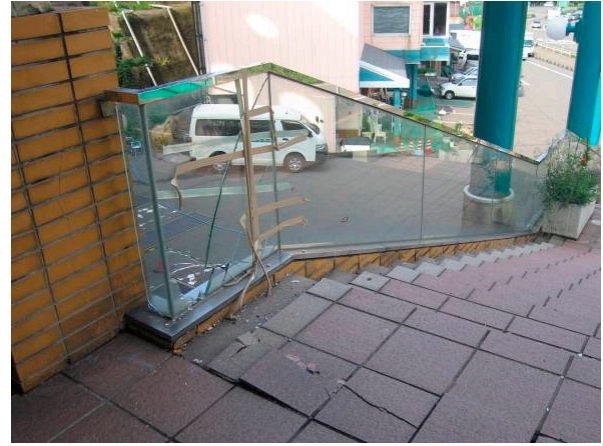
写真-9.6.11 手すり支持部のガラスの破損
