4 . 非構造部材

4.1 調査概要

4.2 被害調査結果

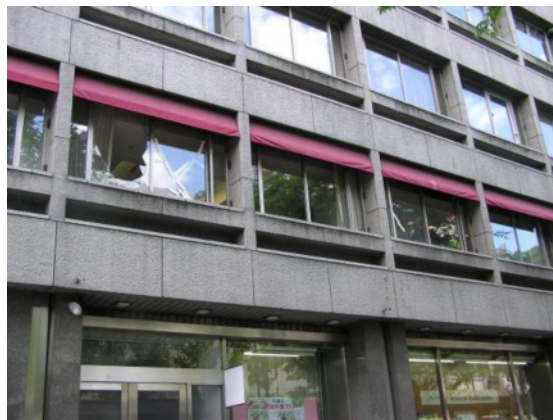
- ・今回の地震による被害は、窓ガラスの破損、内装間仕切りRC壁のひび割れ、エキスパンションジョイントの被害、タイルの剥落等である。避難階段周辺以外は構造体は仕上材で覆われており、確認した範囲では構造体のひび割れ等は見られなかった。
- ・破損落下のあった窓ガラスは、現地調査時にはガラスを取り外して開口を合板で塞いであった。被害としては、はめころし窓に硬化性パテでとめたガラスが2階で3枚（図-4.3）、4階で1枚割れたとのことであり、全体でガラスを28枚取替えたとのこと。平成9年の耐震改修の際に補強を行った3階はガラスの破損は見られなかった。

- ・過去の地震被害については、1978年の地震で窓ガラスが割れ、2003年の地震で窓ガラス1枚にひびが入ったとのことであり、2005年の地震では窓ガラスに被害が出た記憶はないとのこと。今回被害のあった窓ガラスは竣工時からのものであり、ガラスを取り外した際、ガラスをとめていたパテは非常に硬化していたとのこと。

図-4.3 2階窓ガラスの被害状況（仙台市提供）

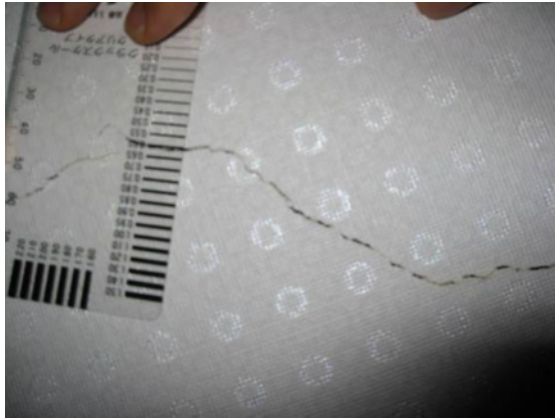
- ・4階の内装間仕切りRC壁（東西方向）は、仕上げ材の損傷状態からひび割れが生じていることが見て取れた（図-4.4）。東西方向である桁行き方向の壁に大きな亀裂が生じたと考えられる。
- ・タイルの剥落は、3階の洗面所と地下階への階段脇の壁で見られた。洗面所のタイルの剥落箇所では下地コンクリート壁にひび割れが生じていた。地下階への階段脇の剥落箇所では、既存タイルの上に改修施工したタイルが剥落しており（図-4.5）、剥落箇所以外でもタイルの浮きが確認された。

図-4.4 4階の内壁RC壁に見られた亀裂

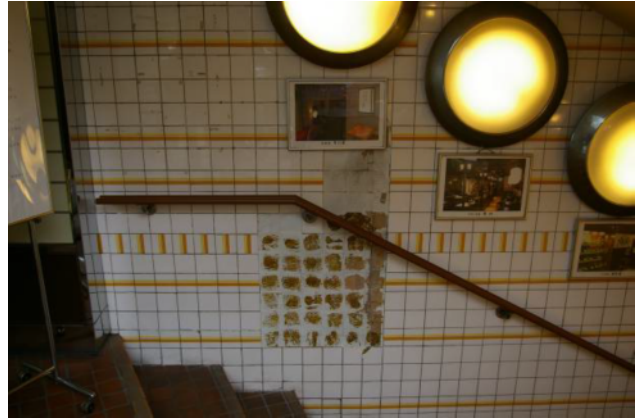
図-4.5 地下1階への階段で剥落したタイル

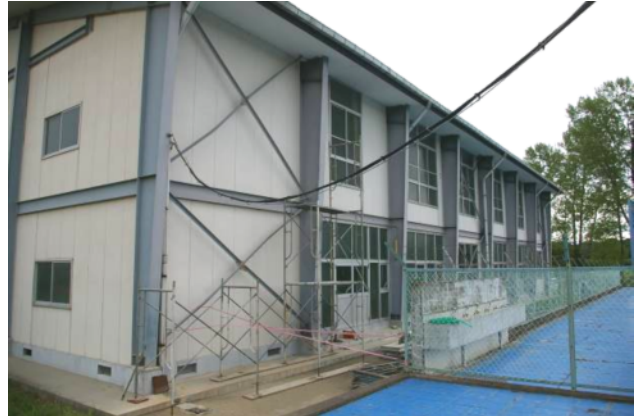
図-4.7 ブレースが座屈した東側桁行構面

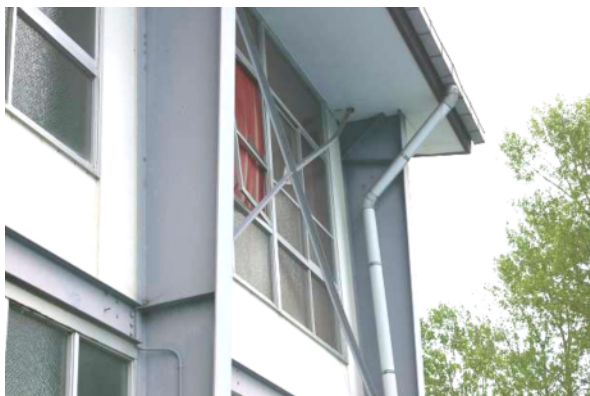
- ・竣工年不詳。中学校の体育館。
- ・ほぼ南北方向の桁行方向に7スパン、東西の張間方向6スパンのS造体育館。主屋西側に下屋がある。L形鋼によるブレースが桁行方向の両隅2スパンと真ん中1スパンの計3スパンに入っている。
- ・応急危険度判定で「危険」と判定されており、現地調査時には立入禁止であった。
- ・今回の地震による被害は、柱脚部コンクリートの亀裂、引き違い窓や出入り口ドアのガラスの破損等が見られた。被害は下屋のない東側桁行構面に集中していた。
- ・下屋がない側の桁行方向のブレースが全て座屈していた（図-4.8）。下屋側の桁行方向のブレースには座屈は見られなかった。

図-4.8 座屈したブレースと破損した窓ガラス

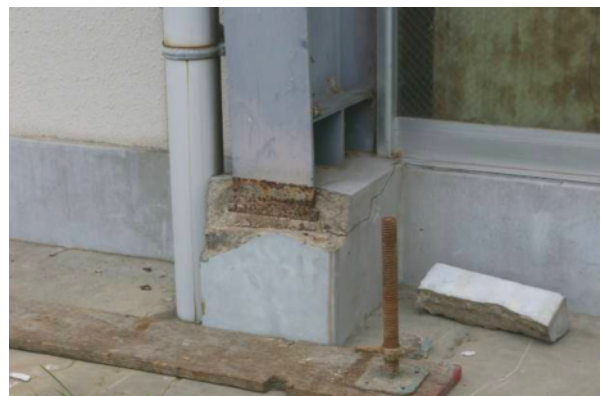
図-4.9 かぶりコンクリートが剥落した鉄骨柱脚

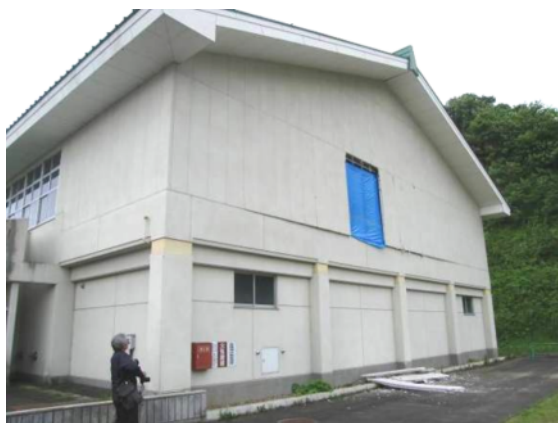
- ・平成4年竣工の小学校体育館。1階はRC造、2階はS造。規模は、桁行方向は6スパン33.6m、張間方向は4スパン20.2m。ブレースは張間方向、桁行方向とも両端のスパンに入っている。
- ・外壁はALCパネル縦壁挿入筋工法。妻壁は、西面は無開口、東面は中央部及び両端に開口がある。
- ・今回の地震の被害としては、外壁のALCパネルの脱落等が見られた。
- ・西面の妻壁中央部のALCパネルが4枚脱落した（図-4.10～12）。パネル下端の挿入筋と下地鉄骨の溶接部分が損傷していた。建物内ではアリーナのRC部に軽微なひび割れが見られ（図-4.14）、ブレースには損傷は見られなかった。

図-4.10 C 建築物の ALC パネル脱落状況

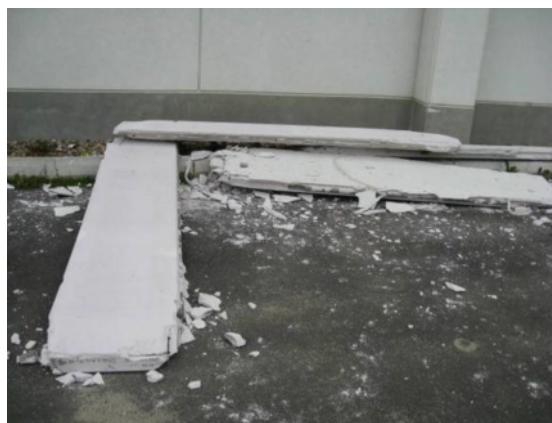
図-4.11 脱落した ALC パネル

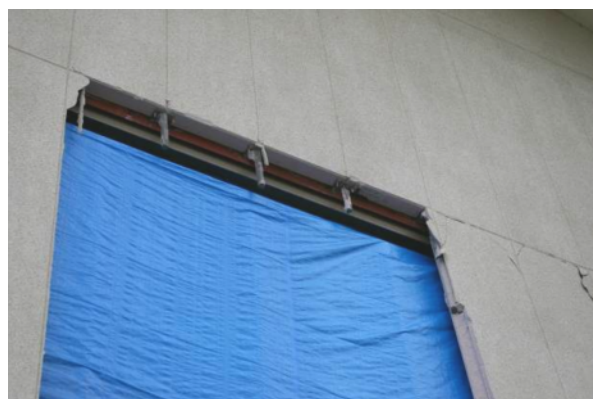
図-4.12 ALC パネルの上部取付け部

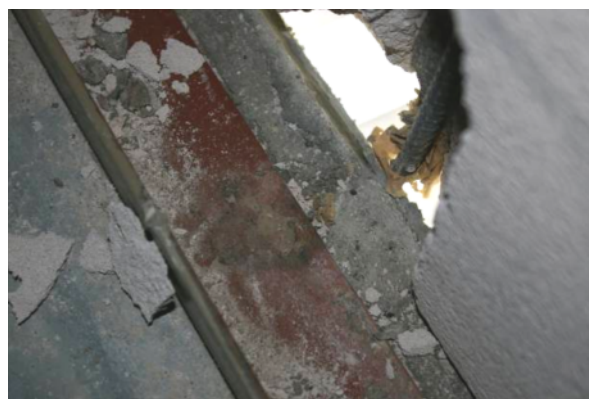
図-4.13 溶接跡の見られる ALC パネル下端部

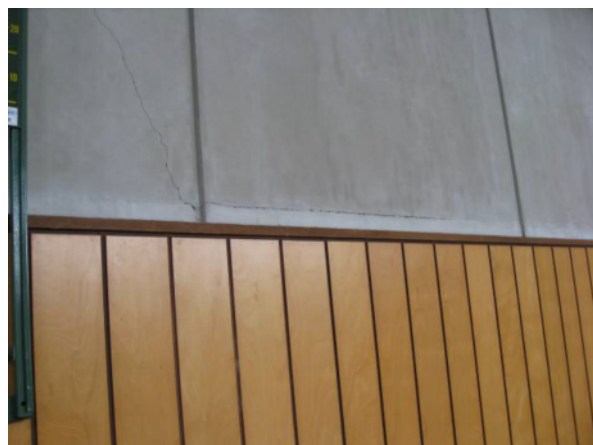
図-4.14 アリーナ RC 壁の軽微なひび割れ

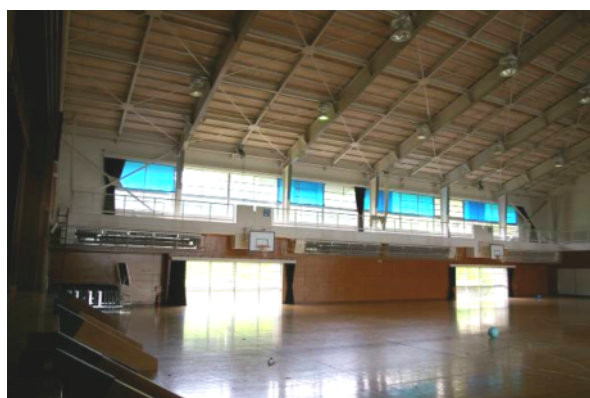
- ・今回の地震の被害としては、窓ガラスの破損・脱落、サッシ障子の脱落、ギャラリー箇所の柱脚部や手すり脚部の破損・脱落、軒天井の破損等が見られた。柱や屋根などの構造体には大きな被害は見られなかった。
- ・ギャラリー桁行方向の開口の上段の引き違い窓のサッシ障子が外れて落下するなどしていた（図-4.17）。学校関係者によると、ガラスが割れただけのものもあったとのことである。割れたガラスの破片を実測したところ、厚さは 2.75mm であった。

図-4.17 同内観

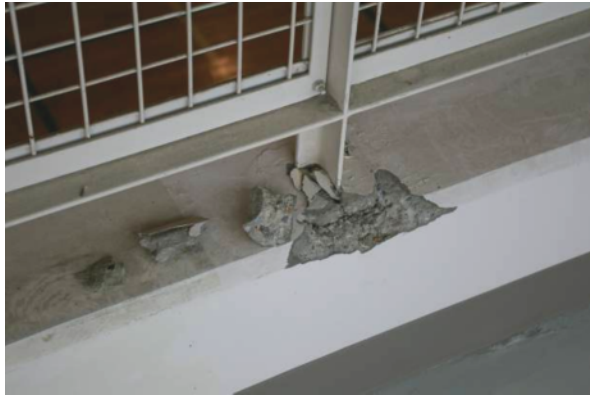
- ・ギャラリーの手すりの脚部が破損しており、箇所によっては以前に補修したような跡が見られた（図-4.18）。
- ・軒天井が桁行方向の中程で損傷し、繊維強化セメント板が一部脱落していた（図-4.20）。軒天井は建設時の設計図書によると、軽量鉄骨下地に繊維強化セメント板をとめ付けてアクリル樹脂エナメル塗りで仕上げたものである（図-4.21）。軒天全体では、ねじ止め箇所が分からないように塗装で仕上げられている箇所と、天井板を丸ねじで固定しているのが見て取れる箇所があり、後者は地震以前に行われた改修によると考えられる。今回軒天が破損・脱落した箇所は後者の天井箇所である。

図-4.18 ギャラリー手すりの脚部の損傷

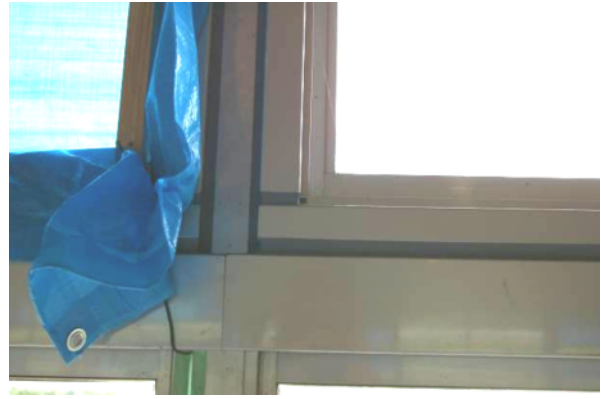
図-4.19 以前に改修したと思われる窓サッシ

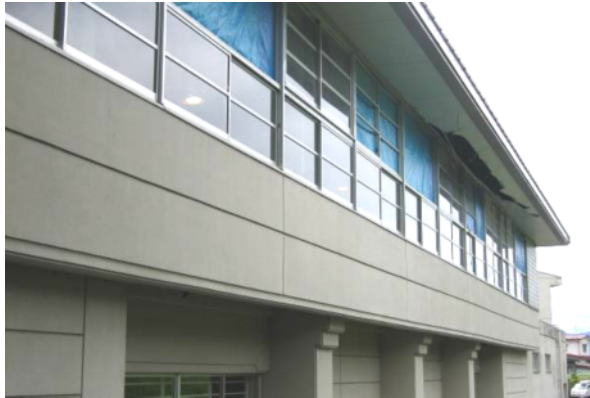
図-4.20 桁行方向の中程で損傷した軒天井

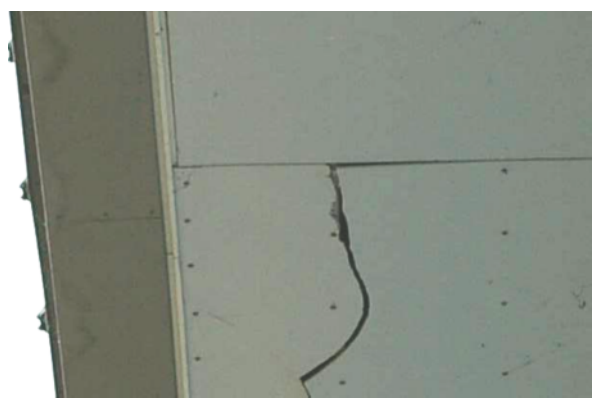
図-4.21 軒天の破損状況ととめ付け状況

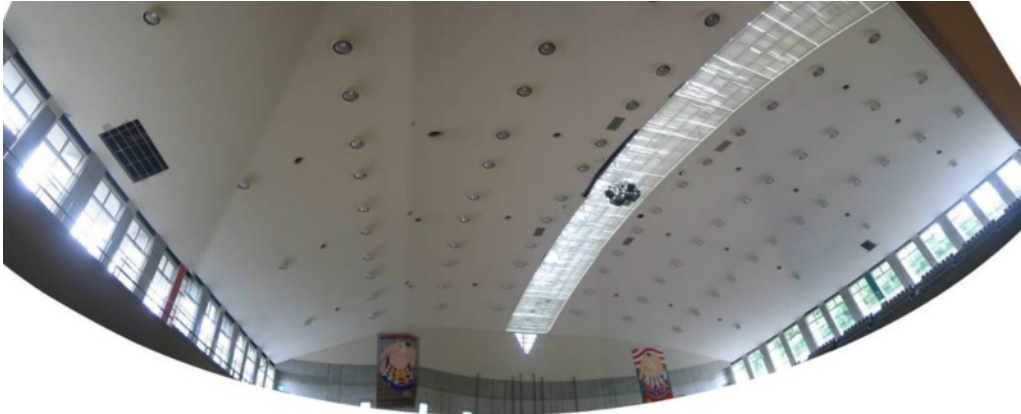
- ・体育館は屋根はS造、それ以外はRC造である。桁行方向7スパン42m、張間方向9スパン45mである。アリーナ上部は棟部分にトップライトが設けられており、それ以外の箇所は在来工法の天井が扁平なドーム状に張られている。天井下地の向きは、桁行方向が野縁方向、張間方向が野縁受け方向である。
- ・体育館の天井が、トップライト隣接部で細長い形に3箇所（図-4.24）、外周柱近傍（柱から1m程度

離れた部分)で板状に2箇所脱落していた(図-4.23)。

図-4.23 アリーナ内観(パノラマ合成による像の歪み等あり)

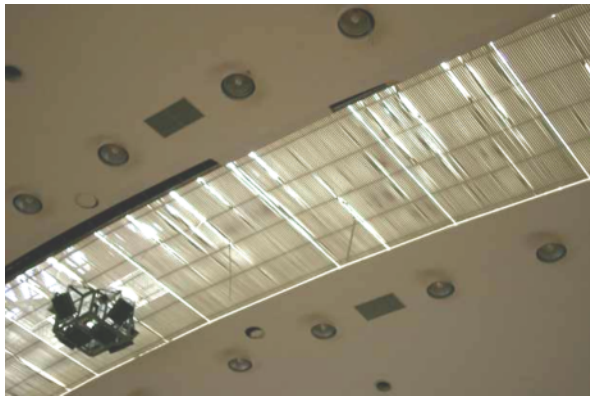
- ・トップライト隣接部については、脱落箇所の状況から、野縁と天井板が脱落したとみられる。
- ・外周柱近傍では天井板とクリップ、ハンガーが脱落していたものの、野縁や野縁受けは脱落していない(図-4.27、28)。天井板が脱落した箇所の天井裏の野縁を見ると、外周の柱などに衝突して座屈したような形状になっていた(図-4.26)。
- ・張間方向の天井端部が外周の取り合い部で損傷していたものの、脱落した部分はなかった(図-4.25)。
- ・施設関係者によると以前の地震で天井が破損した隅部は補修時にクリアランスを設けたとのことであり、今回は大きな被害は見られなかった。

図-4.24 トップライト近傍での天井損傷状況

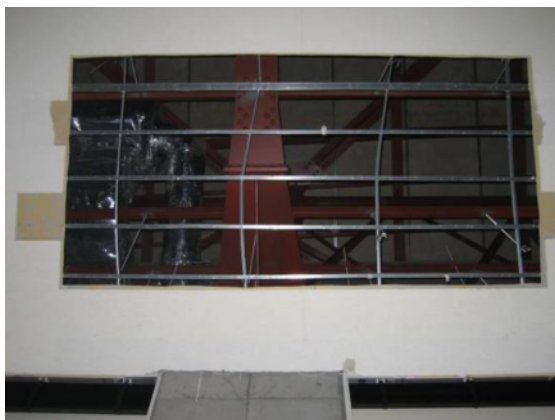
図-4.26 天井板脱落箇所と下地材損傷状況

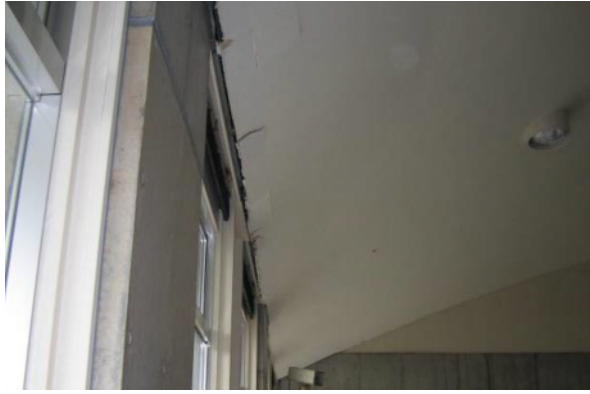
図-4.28 桁行方向の取り合いでの天井損傷状況

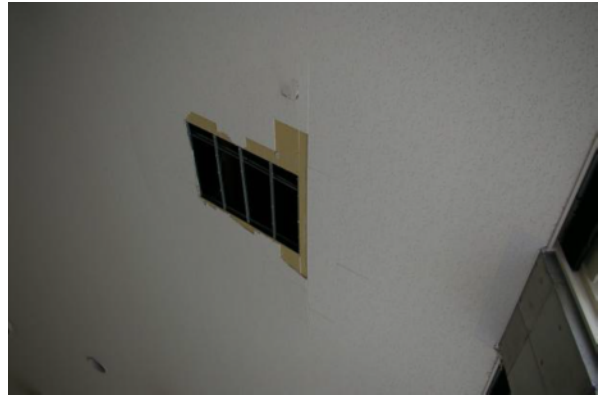
図-4.29 天井板脱落箇所

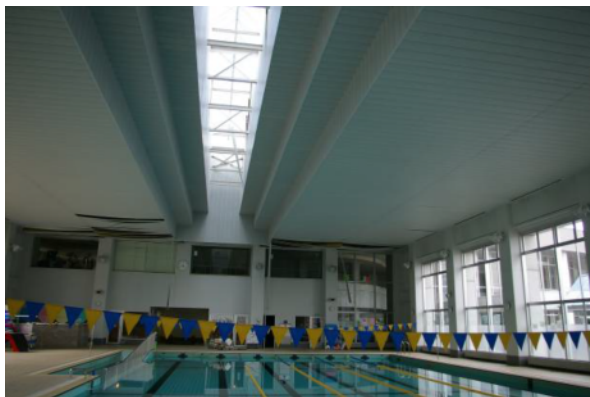
- ・屋内プールは屋根はS造、それ以外はRC造である。桁行方向7スパン 34m、張間方向5スパン 25mである。プール上部は棟部分にトップライトが設けられており、それ以外の箇所ははめ込み式の天井が水平方向に張られている。
- ・天井は、天井下地材に専用の金属下地材を取付け、そこに孔あきアルミパネルにグラスウールを裏打ちしたパネルをはめ込んだり、ねじでとめ付けたりしている（竣工図面には“天井アルミ吸音パネル張り”と表記されている）。トップライト下部の立ち上がり壁は天井と同じパネルで張られている。
- ・プールの天井のパネルが妻面近くで多く外れており、トップライトに続く立ち上がり壁のパネルが外れていた（図-4.30）。
- ・落ちかけているパネル（図-4.31）やプールサイドに積み重ねられていたパネルを見たところ（図-4.33）、専用の金属下地材への取付けは、ねじ止めによると思われる箇所もあるものの、はめ込みのみの箇所が多かった。パネルが脱落した箇所の天井裏を見たところ（図-4.32）、天井下地材に斜めの振れ止めが設置されていた。

図-4.30 屋内プールの被害状況

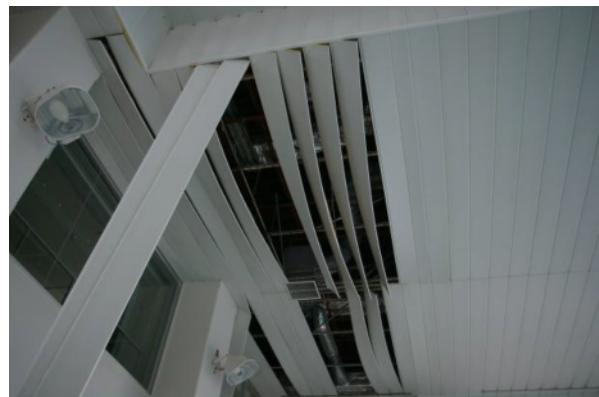
図-4.31 落ちかけている天井パネル

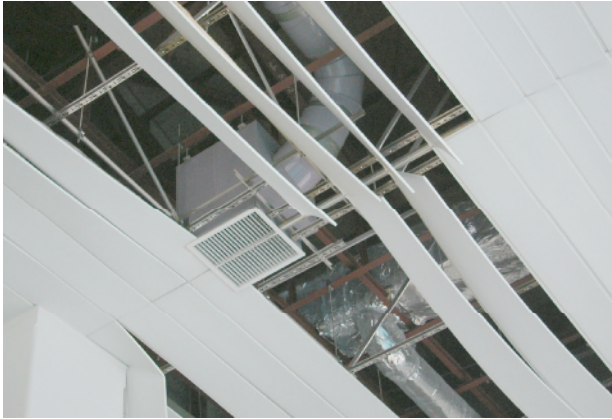
図-4.32 天井裏の状況

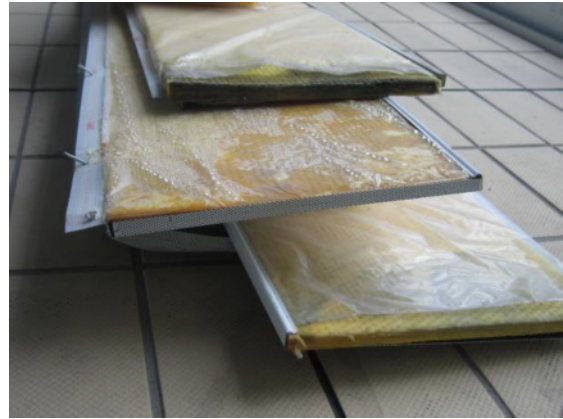
図-4.33 プールサイドに重ねられたパネル
