3. 土砂災害

3.1 概要

3.4 荒砥沢ダムなどでの地すべり調査結果

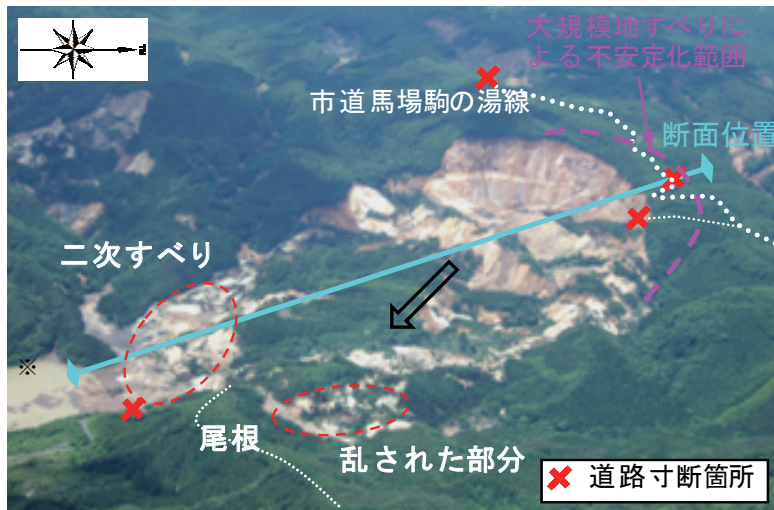
宮城県栗原市栗駒の荒砥沢ダム右岸上流で、長さ 1400m、幅 810m、滑落崖高さ 140m、平均土塊厚 55m、移動土塊量 4,500 万 m³¹¹⁾ の大規模な地すべりが発生した。地震で動いた地すべりとしては国内最大級と言われている(写真-3.4.1)。この地すべりにより、ダム貯水池内への大量の土砂の流入による治水・利水容量の減少や、地すべり地周辺道路の寸断などの被害が発生している。

写真-3.4.1 大規模地すべり全景(6月15日空撮)

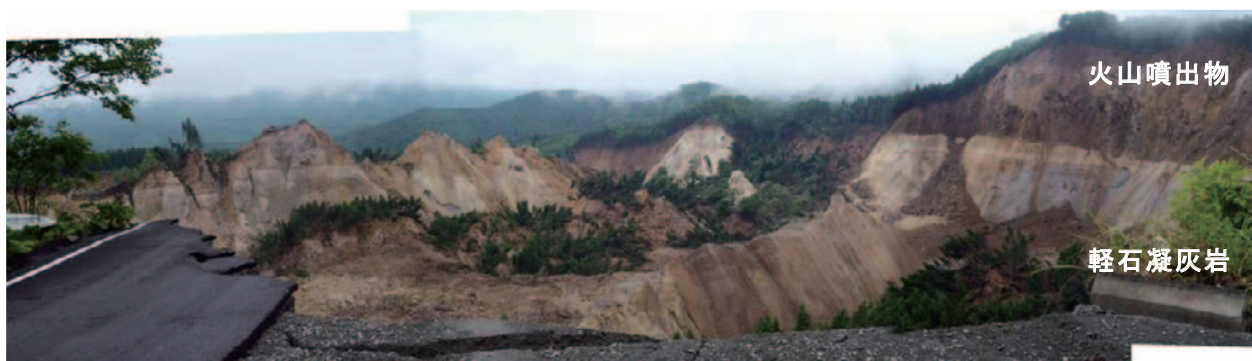
周辺の地形は、平均勾配 10° 程度の緩やかな起伏が見られる南向きの緩斜面であり、既存文献¹²⁾では地すべり地形が抽出されている(図-3.4.1)。地すべり発生地の地形的特徴は、地すべり土塊本体は原形をとどめているが、地すべり地の上部には、本体の移動により形成した複数の陥没帯と前後に分離して三角に尖った形の分離小丘(引張り部)が帯状をなして交互に分布することである。また、地すべり頭部には明瞭な陥没帯が見られる(写真-3.4.2)。さらに、末端部の一部には、圧縮により土塊が乱された部分と二次すべりを起こした部分が確認される。

写真-3.4.2 地すべり上部斜面(6月22日撮影)

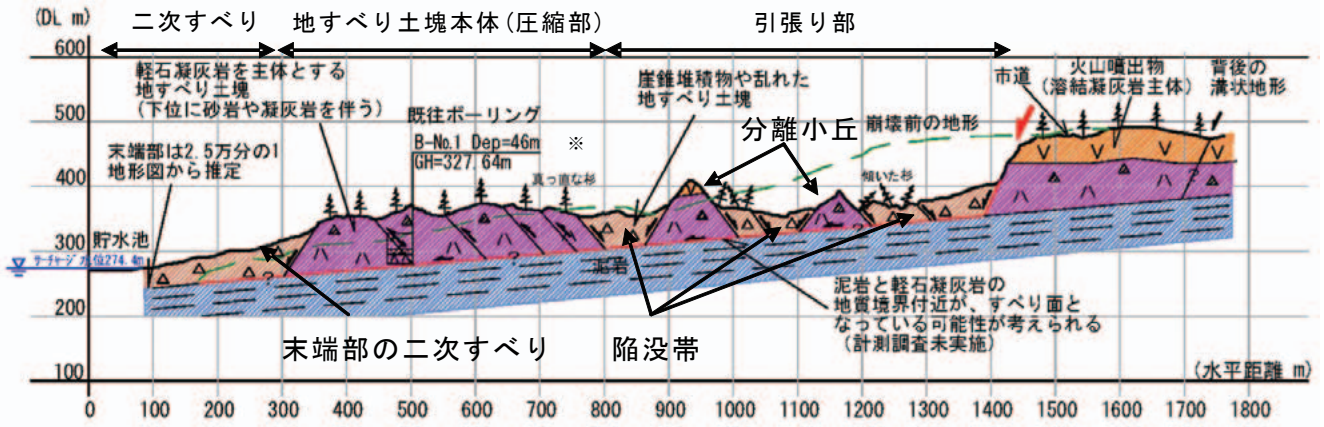
地すべり地周辺の地質は、下位が新第三紀の泥岩、上位が第四紀の軽石凝灰岩を主体とする層から構成され、その構造は約 5° で貯水池側に傾斜している緩い流れ盤構造をなすと考えられ、それらを火山噴出物が覆っている(図-3.4.2、図-3.4.3)。すべり面は、軽石凝灰岩主体層の下面付近であり、地すべり土塊は主に軽石凝灰岩からなると推定される。

図-3.4.3 想定縦断面図

本地すべりは、過去に発生した地すべり地の一部が、1,000gal を超える強い地震動によって滑動したものである。また、地すべりのタイプは、直線的なすべり面の形状、および引張り部と地すべり本体の圧縮部が明瞭に区分される地形の特徴から、すべり面が直線で末端が開放された流れ盤の地すべり(通称:椅子型地すべり)と考えられる(図-3.4.3)。

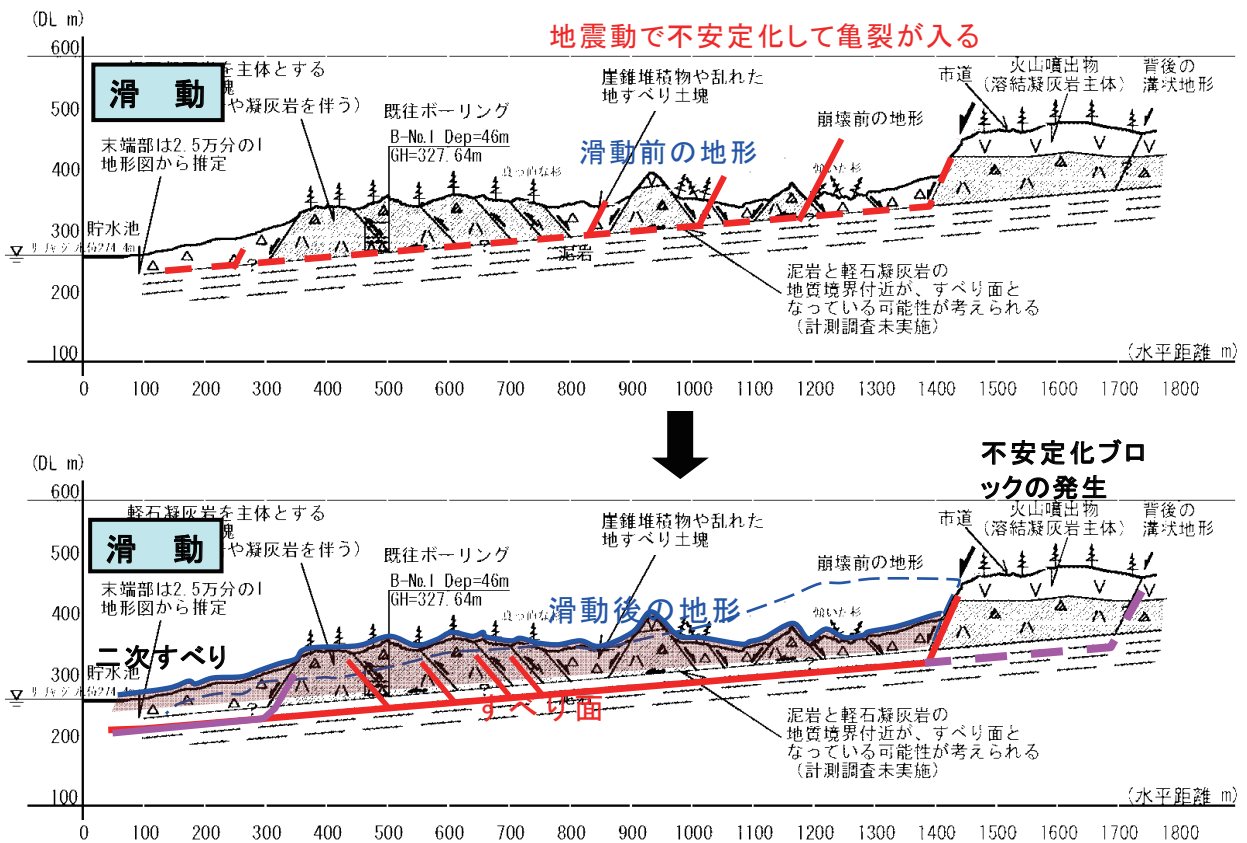
地すべり滑動時の状況は、①地すべり本体が広い範囲で斜面下方に動きながら、本体の上部が何個かの分離小丘に分かれて取り残された。②次に地すべり本体が斜面下方の尾根に達し、地すべり末端部は強い圧縮を受けて土塊の一部が乱されるとともに、貯水池付近の開放部分では二次すべりが発生③背後には本体ブロックの滑動により、不安定化したブロックが発生したものと推定される(図-3.4.4)。

図-3.4.4 地すべり発生機構の模式図

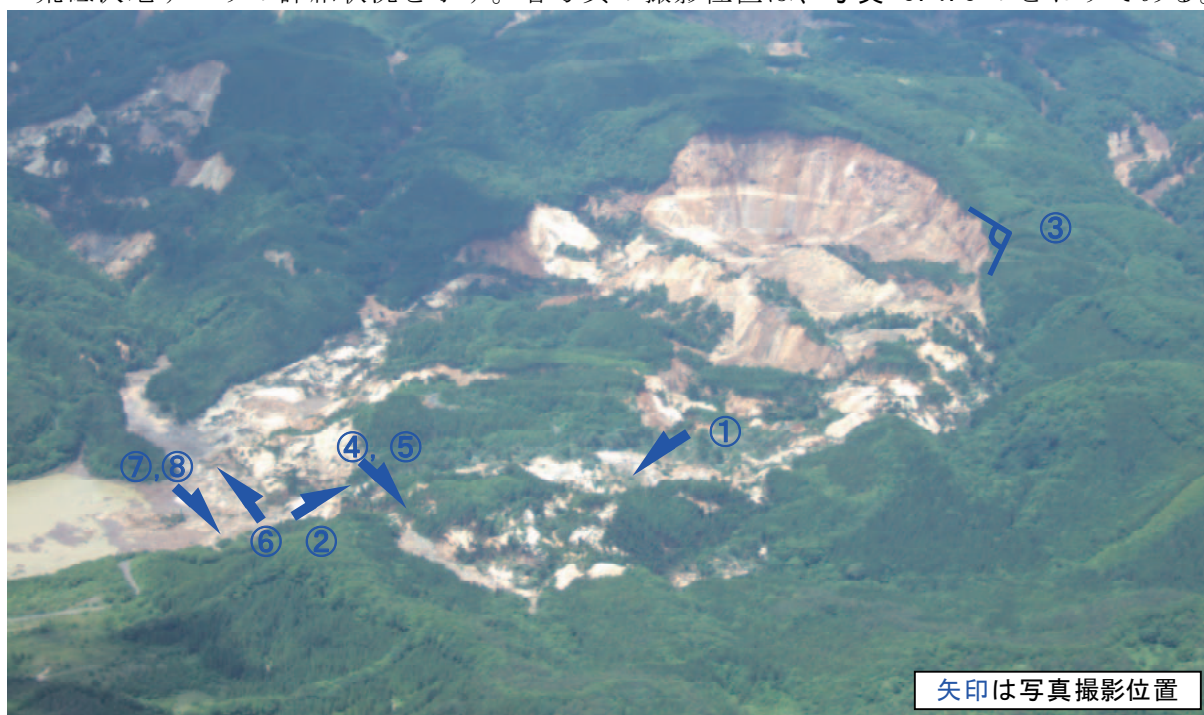
写真-3.4.3 地すべり範囲の全景。引張り部と圧縮部および細分化したブロックに分けられる。(6月15日空撮)

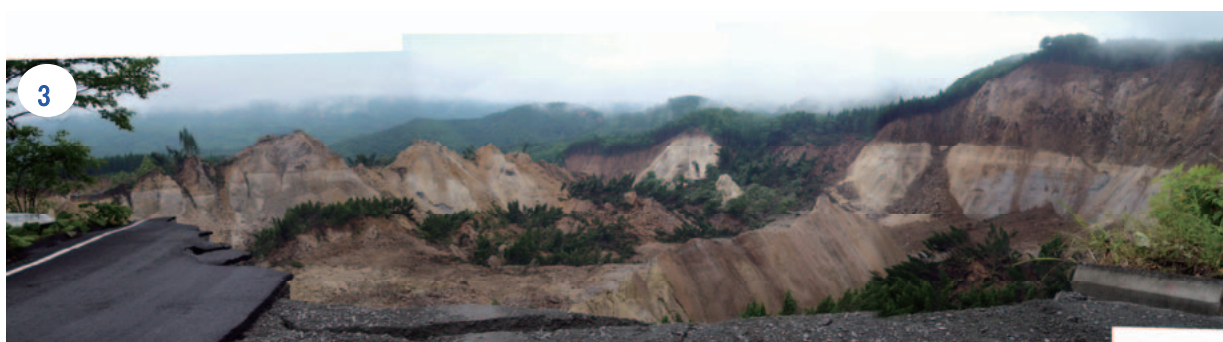
写真-3.4.6 地すべり頭部の寸断された道路下方を望む。写真右の滑落崖の上部は溶結凝灰岩（茶色）が、下部は軽石凝灰岩（薄黄色）が露頭。写真中央～左側の露頭は、地すべり本体から取り残された分離小丘の斜面上側が滑落した面。明瞭な条線が見られる。(6月22日撮影)

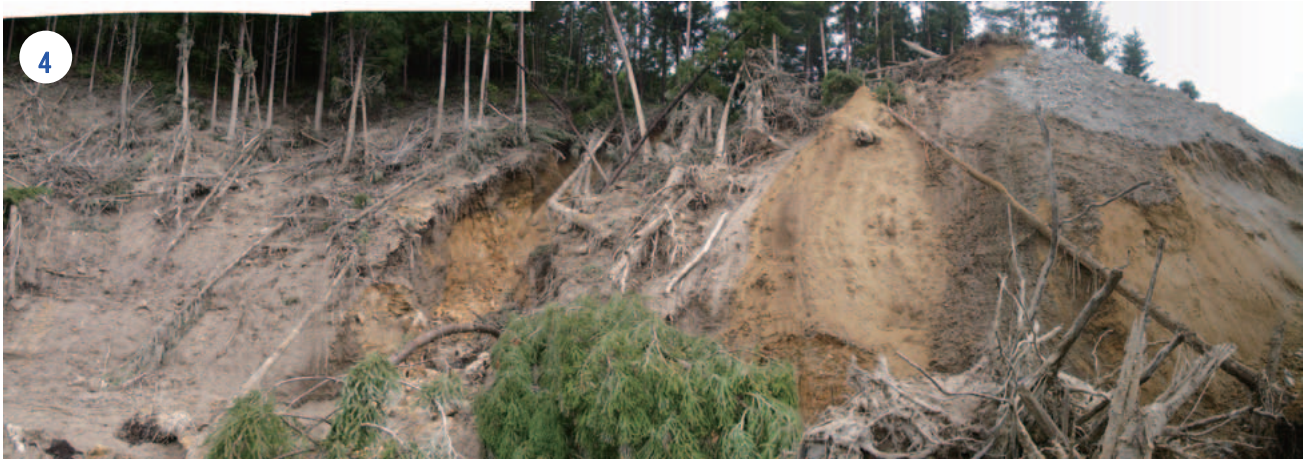
写真-3.4.7 地すべり本体の末端部には、斜面への泥の付着や倒木が見られる。このことから、地すべり本体が尾根地形部に衝突したと考えられる。(6月22日撮影)

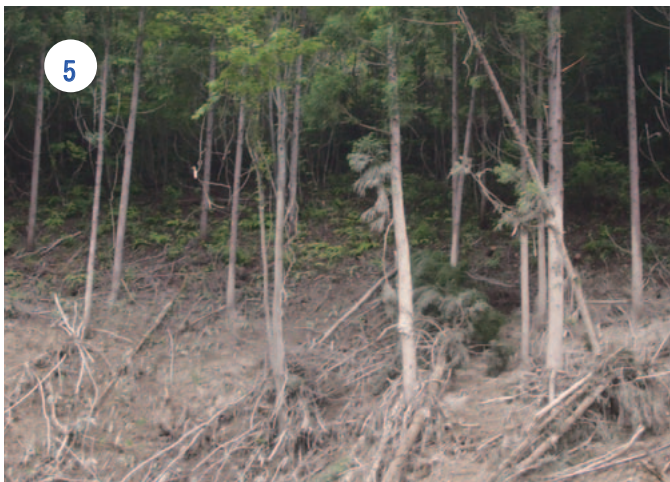
写真-3.4.8 上記の立木箇所との近接。斜面裾部から高さ約10mまで倒木し、その上方の立木にも泥が飛散している。(6月22日撮影)

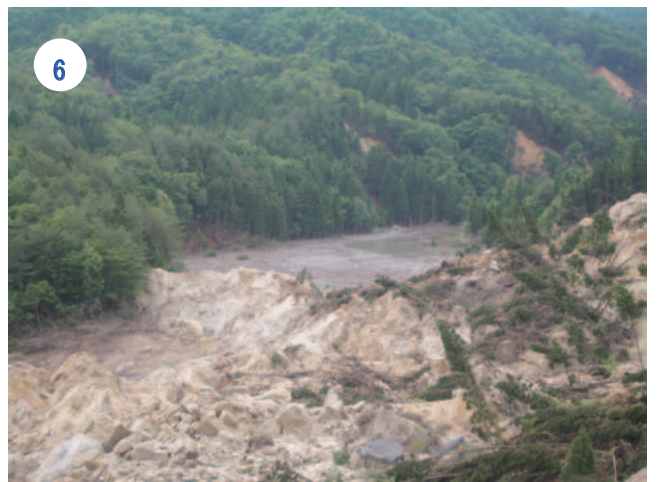
写真-3.4.9 シツミクキ沢は地すべり本体により閉塞され、下流部には天然ダムができている。(6月22日撮影)

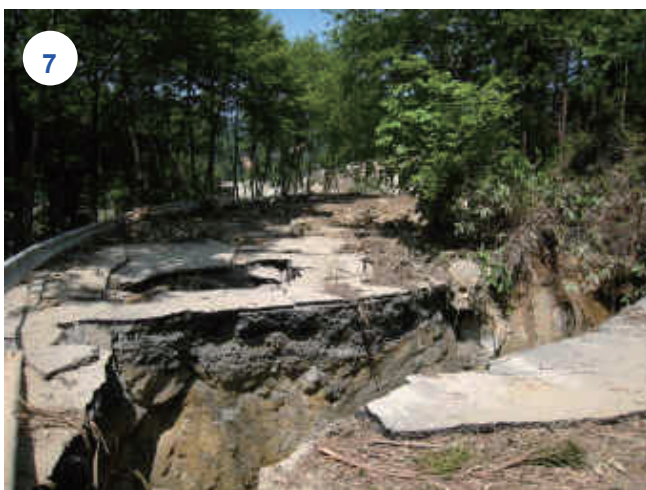
写真-3.4.10 尾根地形部の地すべりブロックにおける左翼道路部の段差を伴う亀裂。本ブロックの発生原因が地震か本体ブロックの衝突かであるかは不明。(6月22日撮影)

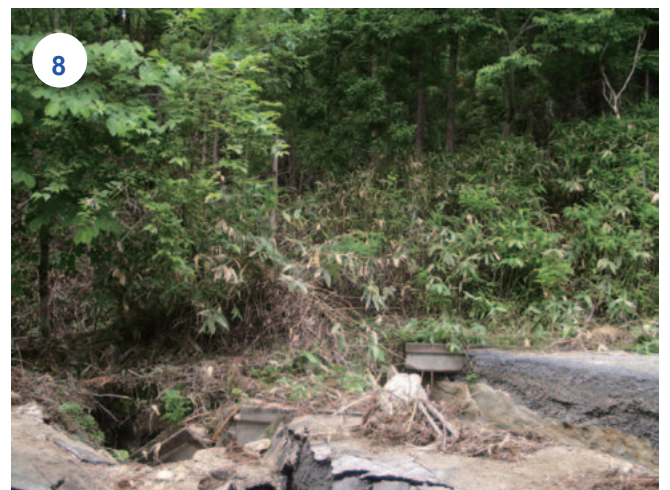
写真-3.4.11 左写真の沢部を正面から望む。この位置で道路が大きくせん断されている。(6月22日撮影)

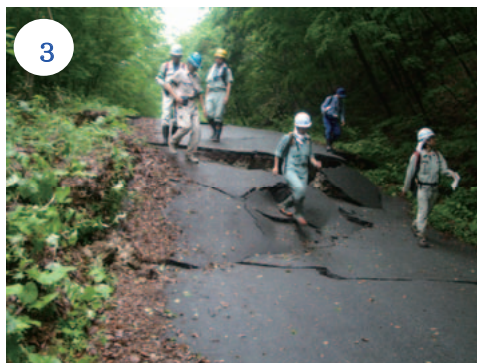
写真-3.4.15 道路に生じた段差道路に見られる2m程度の段差。手前側が地すべりにより相対的に沈下したと考えられる。
(6月21日撮影)

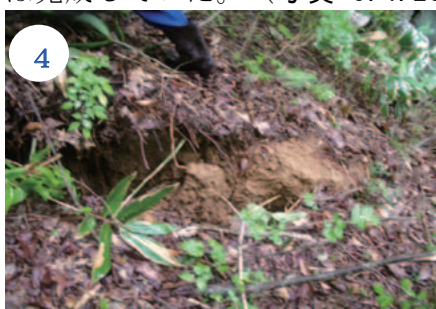
写真-3.4.16 市道北側の林の連続した新しい開口亀裂 (6月22日撮影)

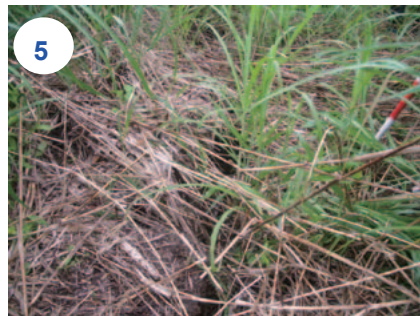
写真-3.4.17 市道北側の休耕地の連続した新しい開口亀裂 (6月22日撮影)

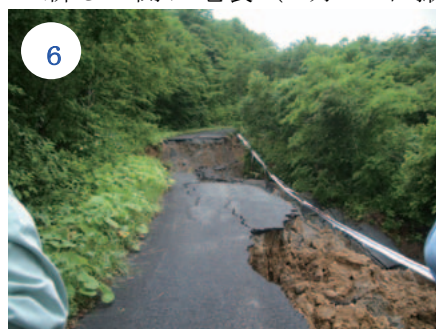
写真-3.4.18 比較的小規模な地すべりの状況 (7月14日撮影)

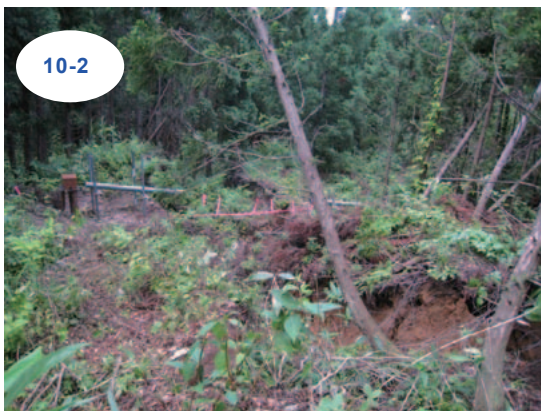
写真-3.4.23 滑落崖上部斜面の亀裂、幅 50cm（7月14日撮影）

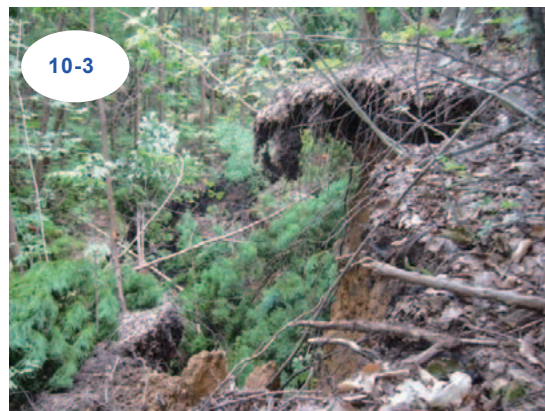
写真-3.4.24 地すべり地背後の亀裂（最大約 10m の段差）（8月9日撮影）

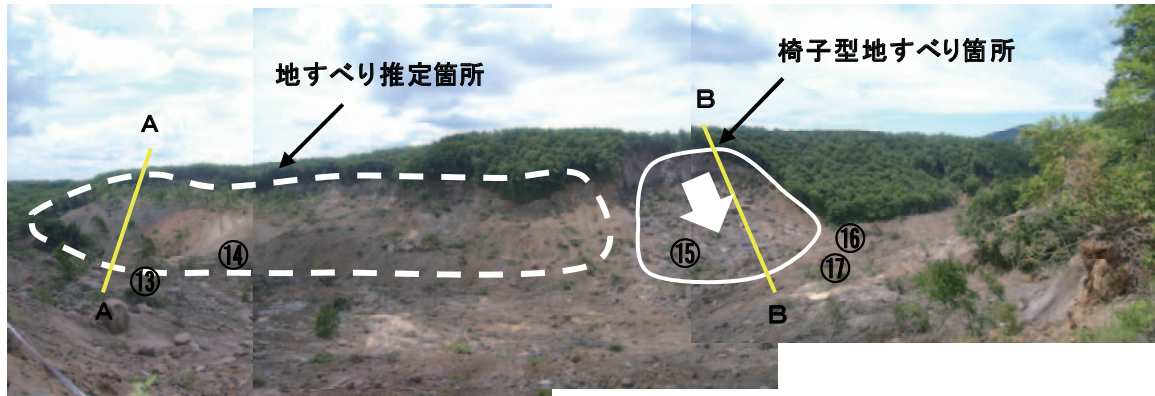
- ・冷沢の右岸は崩積土の厚さから現道の高さ付近で滑っている可能性がある。現道は部分的な欠落はあるものの、崩壊せずに残っている箇所が多いと思われる。
- ・冷沢の右岸では、崩積土より深部に明瞭なすべり層がなく14付近のブロック積に変状がほとんど見られない（写真-3.4.28）。

写真-3.4.25 冷沢右岸の崩壊の全景（7月14日撮影）

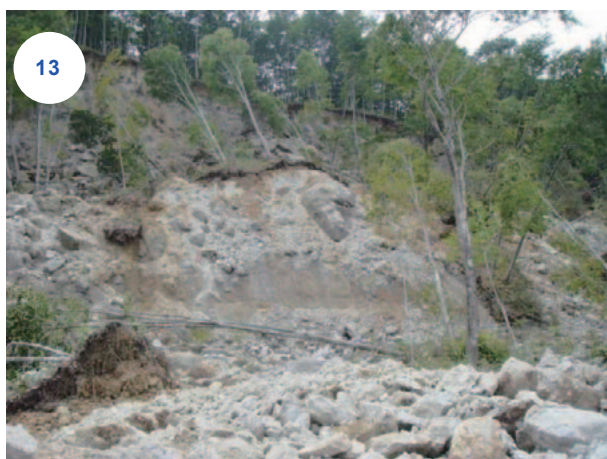
写真-3.4.27 A-A断面付近の頭部滑落崖（円弧すべり）（8月9日撮影）

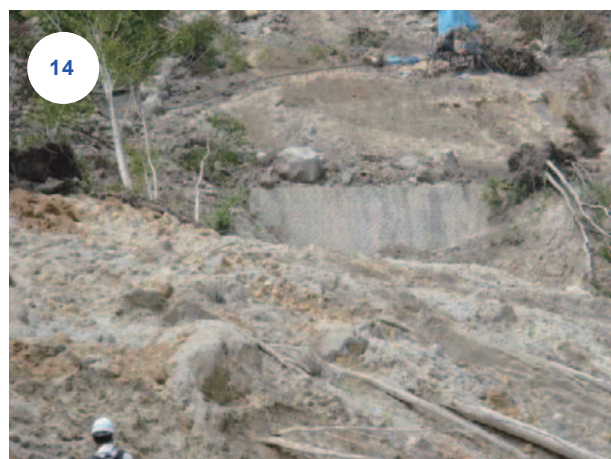
写真-3.4.28 市道のブロック積擁壁（変状なし）（8月9日撮影）

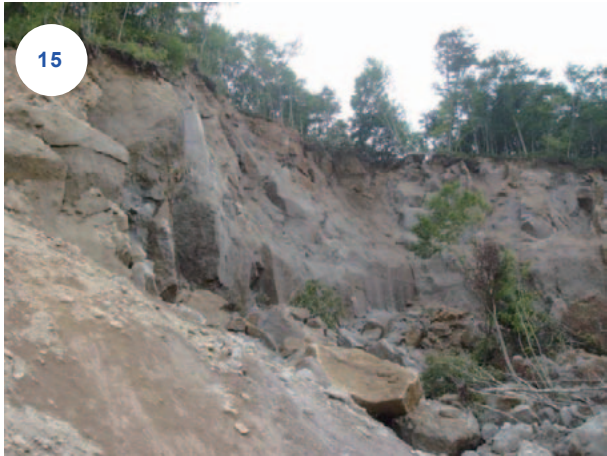
写真-3.4.29 B-B断面付近の頭部滑落崖（8月9日撮影）

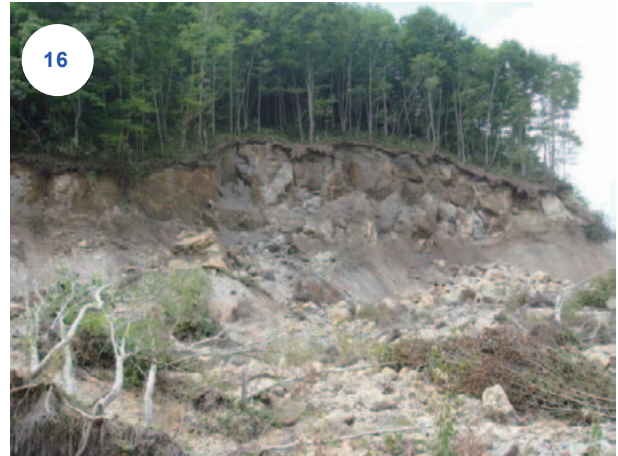
写真-3.4.30 B-5付近の頭部滑落崖（8月9日撮影）

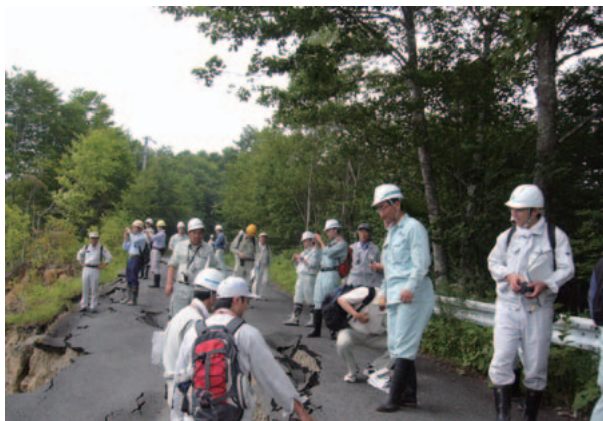
写真-3.4.32 御沢支川の崩壊による市道に生じた亀裂（8月9日撮影）

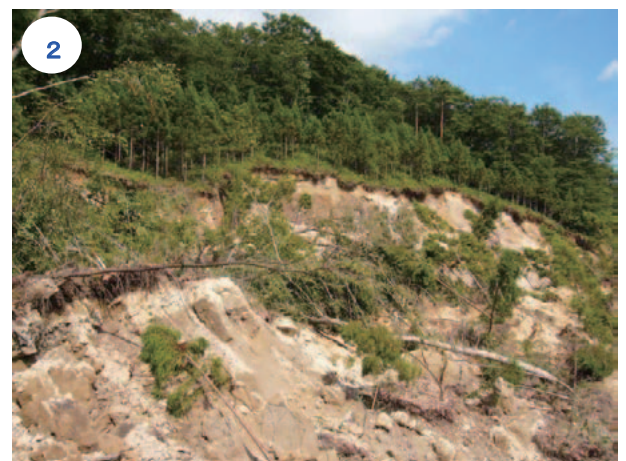
- ・ヒヤシクラ沢支川の左岸では、緩勾配の円弧すべりによる崩壊が見られる(写真-3.4.35、3.4.36)。
- ・崩壊地の上部斜面の段地形は過去に動いたものと思われるが、斜面上に新しい亀裂等がみられなかった。

写真-3.4.35 左岸の頭部滑落崖 (8月9日撮影)

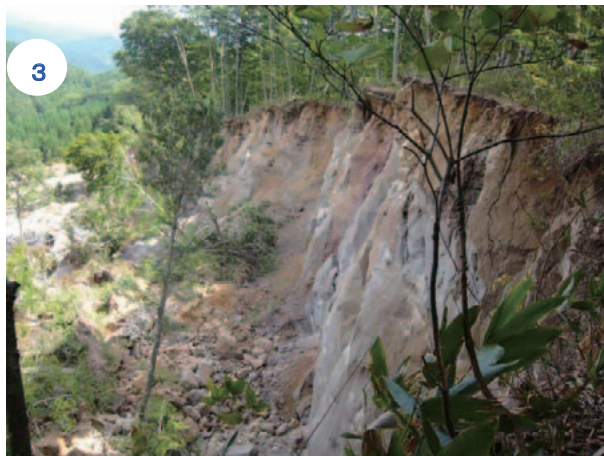
写真-3.4.36 右岸の頭部滑落崖（8月9日撮影）

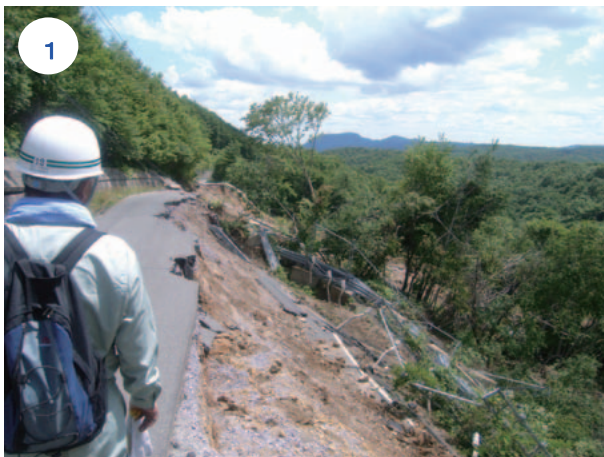
- ・県道路面を頭部とする地すべり（幅約120m、深さ約10m）が発生している。
- ・滑落崖上部の斜面に連続した段差や亀裂が認められ、地盤伸縮計により計測を行っている。
- ・地すべり頭部付近の擁壁が上部斜面の押し出しによって被災していた。

写真-3.4.37 頭部滑落崖（高さ約6m）
（7月15日撮影）

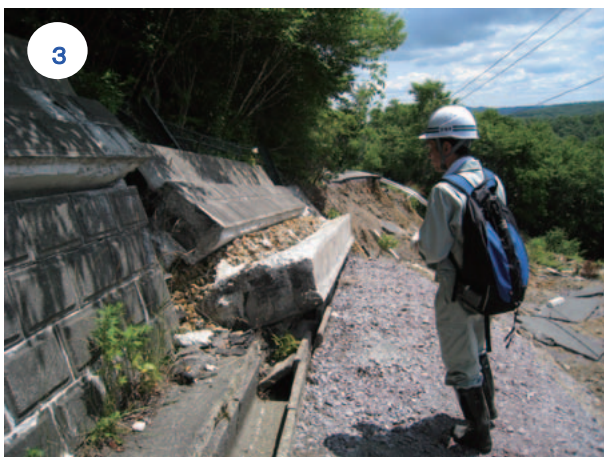
写真-3.4.39 滑落崖上部の擁壁の被災状況
（7月15日撮影）

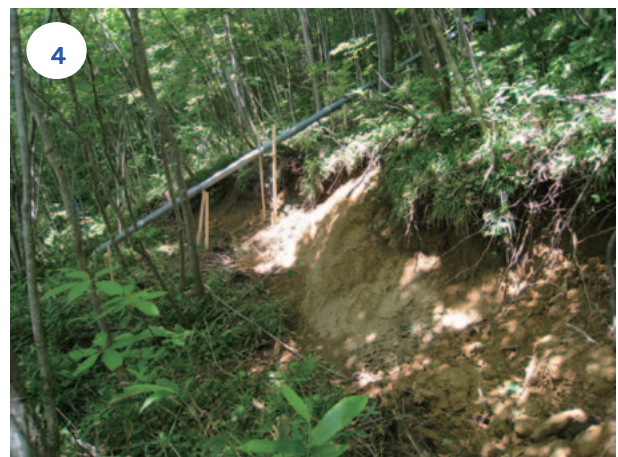
写真-3.4.40 滑落崖上部斜面に発生した亀裂
（7月15日撮影）

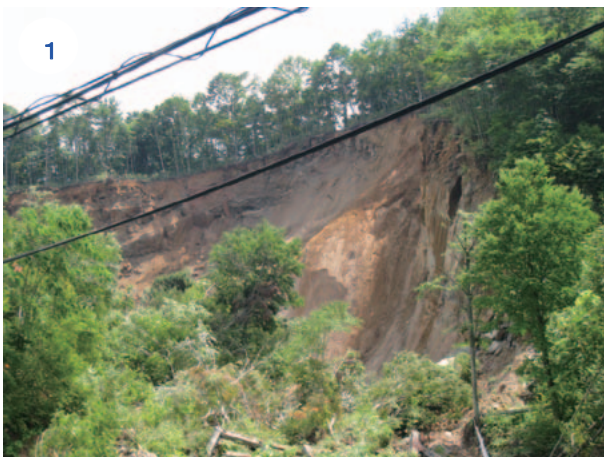
- ・県道の対岸斜面に幅約200mの地すべりが発生し、柳沢を閉塞した。
- ・県道路面上部に大量の崩土が堆積している。

写真-3.4.41 頭部滑落崖 (高さ30~50m)
(7月15日撮影)

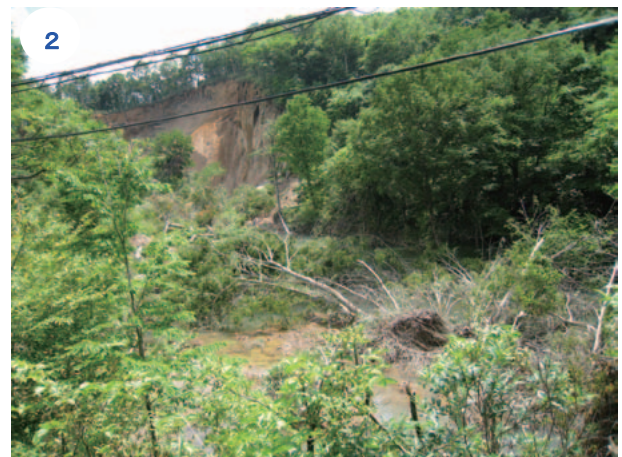
写真-3.4.42 河道閉塞によるダム湖
(7月15日撮影)

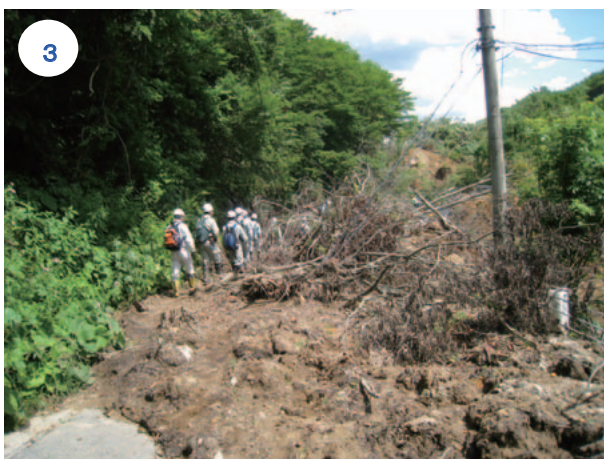
写真-3.4.43 県道に堆積した崩土
(7月15日撮影)

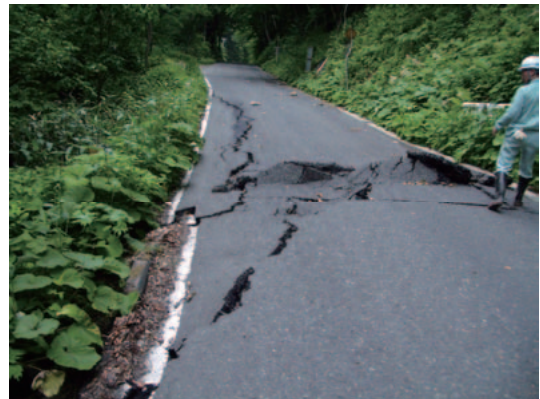
写真-3.4.50 路面に生じたせん断亀裂路面にせん断亀裂が複数見られ、背後は地すべり地形をなしている。(6月22日撮影)

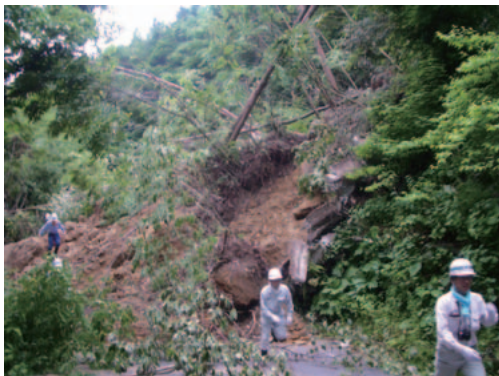
写真-3.4.51 最下流部の道路上に崩落した土砂の状況
(6月22日撮影)

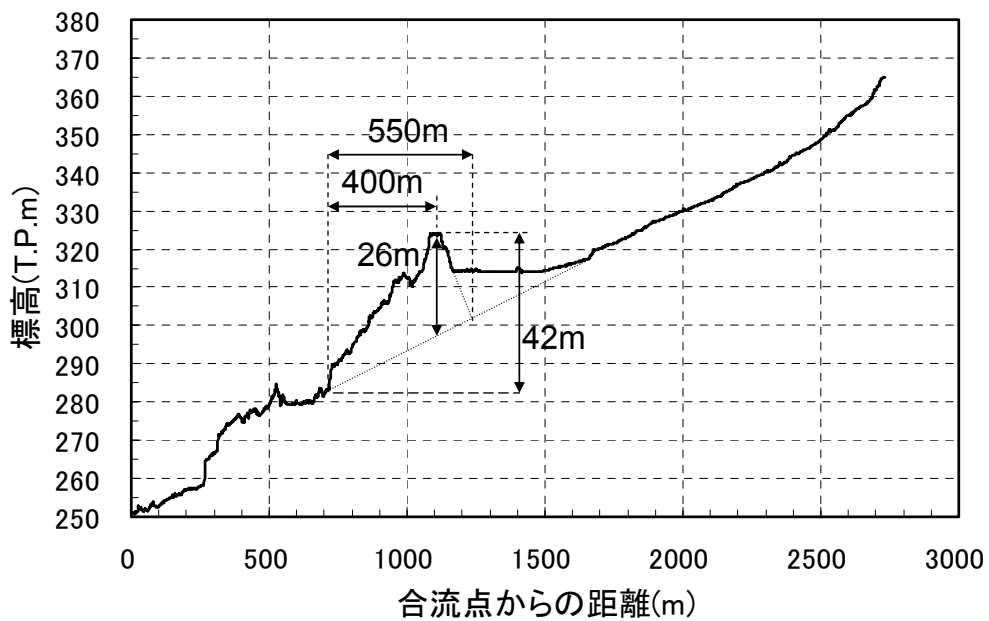
図-3.6.2 に 6 月 16 日に取得された航空レーザー測量による越流前の天然ダム箇所付近の縦断図を示す。天然ダム箇所の堰止め幅は約 150m、堰止め長は約 550m であった。天然ダム箇所の下流端と天然ダム箇所の最高点の比高は約 42m、水平距離は約 400m であり、最高点から天然ダム下流端までの平均勾配（以下、「下流のり勾配」と呼ぶ）は約 6 度であった（**図-3.6.2**）。また、**図-3.6.2** に示したように、最高点では約 26m 河床が上昇したと考えられる。また、天然ダムの縦断勾配は約 1/24（2.4°）であった。

図-3.6.2 沼倉裏沢地区の天然ダムの縦断図

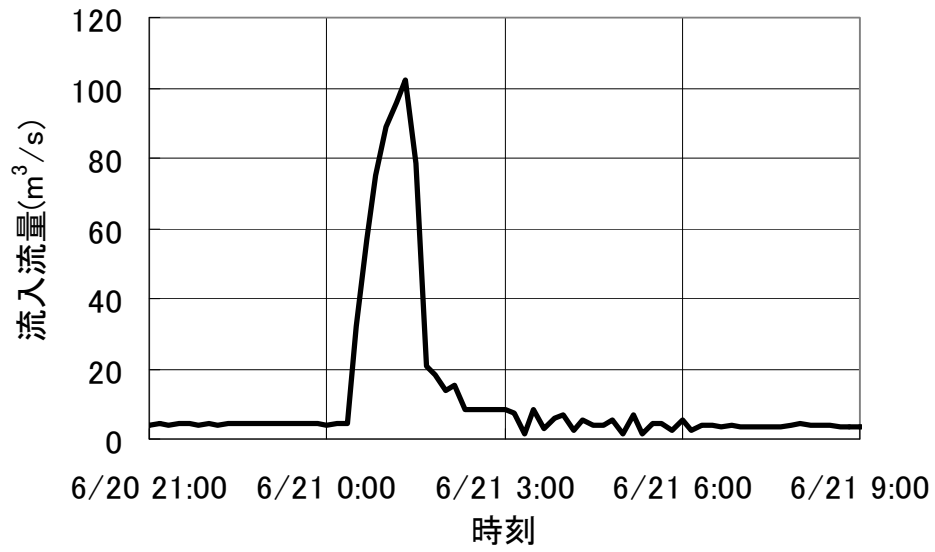
2008 年 6 月 21 日午前 0 時 30 分に、栗駒ダムの流入量が急激に増加しはじめ、同 1 時 20 分流量が最大の約 100m³/s に達した（**図-3.6.3**）。その後、急激に、栗駒ダムの流入量は減少し、増加開始から約 2 時間後には、ほぼ元の値に戻る急激な流入量の増減が観測された。なお、この栗駒ダムへの流入量の増加が生じた時間帯に、大きな余震はなかった。また、6 月 20 日～21 日にかけては栗駒ダム上流域の降雨量は 0mm であった。

この急激な流入量の変動があった直後の 6 月 21 日午前中にヘリコプターより、上空から、栗駒ダムの上流域の調査が実施され、沼倉裏沢地区にできた天然ダムにおいて、越流により侵食が生じた痕跡が見られ、湛水域が縮小していることが確認された。そこで、同箇所の天然ダムが侵食されたことにより栗駒ダムの流入量の急激な増加が生じたものと考えられた²⁾。

図-3.6.3 2008年6月21～22日の栗駒ダムの流入流量（宮城県観測データより作成）

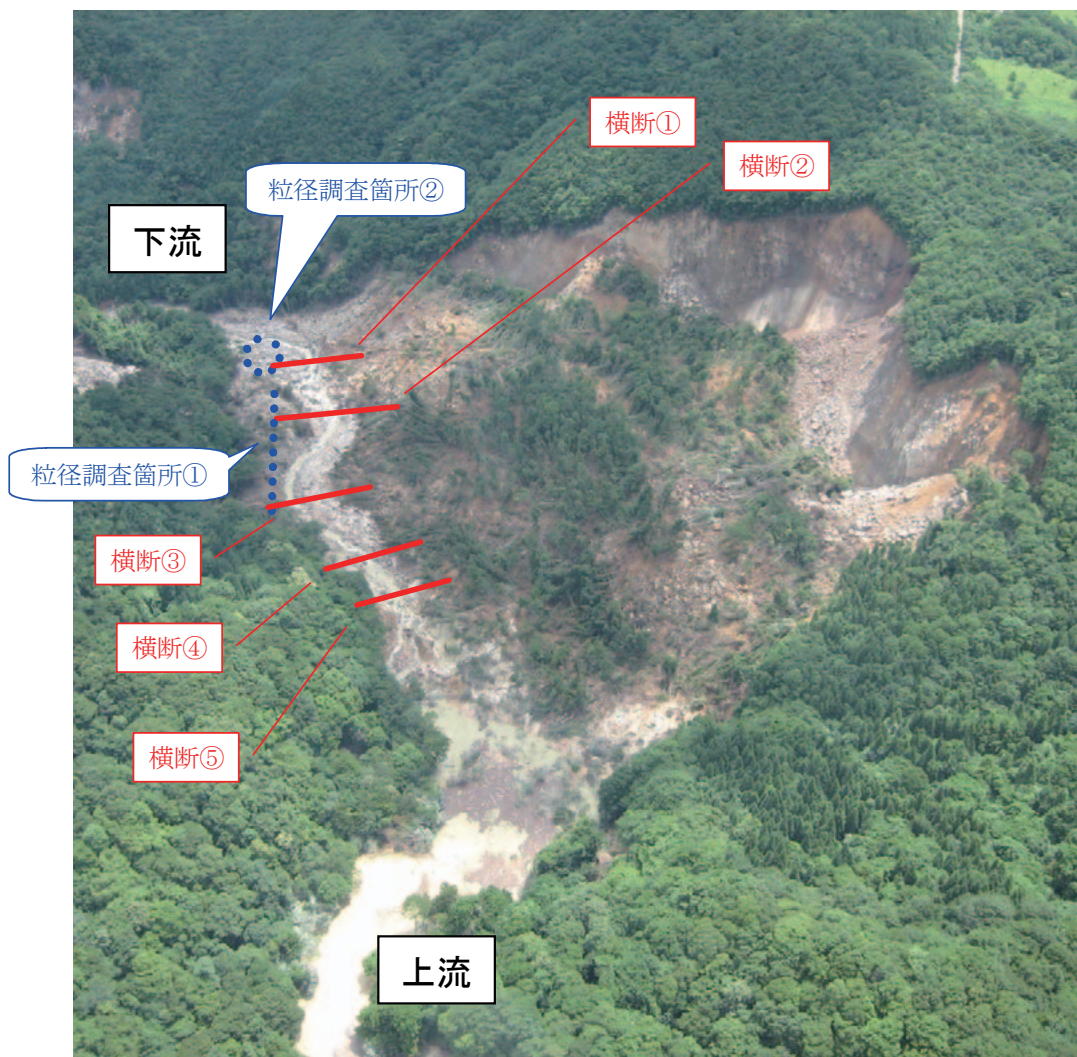
侵食によって形成された溝の幅は溝の上端部で 32m～58m であり、下流に行くほど広がっていた（**図-3.6.4**）。一方、溝の底部の幅は 19～32m（なお、横断①では明瞭な底部を把握できなかった）であり、上端部の幅同様下流に行くに従い増大した。さらに、横断③～⑤では幅 5～9m、深さ 1～2m 程度で、他より 1 段低く削られている箇所があった。側岸の勾配は、最も急な地点（横断⑤の左岸）で約 52°、緩い地点で約 30°（横断④の左岸）であった。いずれの断面の側岸も崩壊前の地山と考えられる箇所はなく、天然ダムを形成した土砂が露出していた。また、侵食により形成された溝の深さ（横断の最低点と溝の縁との比高）は横断①を除くと、8～14m 程度であった（**図-3.6.4**）。このことと**図-3.6.2** に示したように横断⑤付近などでは河床が約 26m 上昇したと考えられることと併せて考えると、天然ダムを形成した土砂が完全に流されきってはいないことが分かる。実際調査時点にお

写真-3.6.1 沼倉裏沢地区（7月10日撮影）
