第4章 現地調査と各地の被害状況

4.2 各地の被害状況

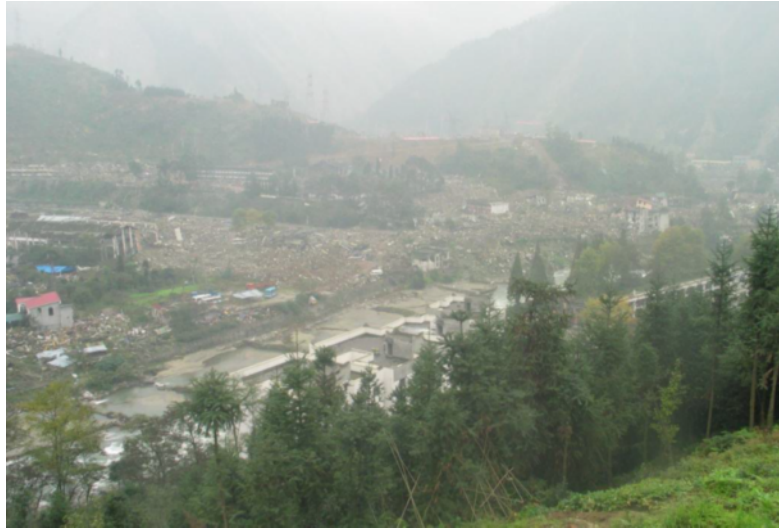
写真 4.2.1.1 は、丘から遠望した映秀であり、ほとんどの建物が崩壊あるいは大破している様子がわかる。

写真 4.2.1.1 映秀の遠景

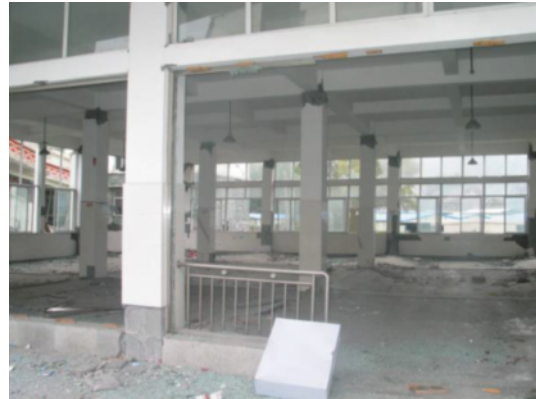
写真 4.2.1.2 および写真 4.2.1.3 に示す建物は、比較的オープンな屋内スペースにある柱が柱頭柱脚で曲げ破壊したものである。柱断面は約 400mm × 400mm、引張側柱主筋は D19 相当で 3 本あるいは 4 本であった。

写真 4.2.1.3 写真 4.2.1.2 の内部（柱の柱頭柱脚が曲げ破壊し、主筋の座屈も若干見られた。）

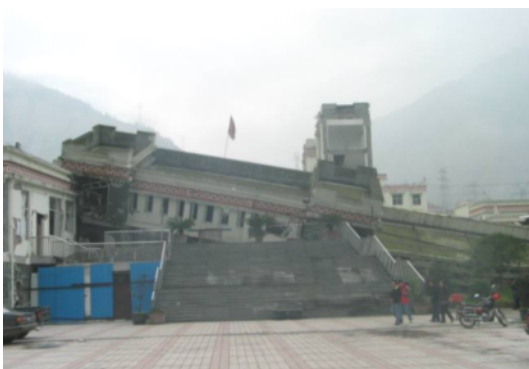
一方、写真 4.2.1.4 ~ 写真 4.2.1.6 の建物は、正門を入れて正面にある校舎であり、写真 4.2.1.5 に示すように、1 階柱が曲げ破壊して大きく水平変位し、上部荷重を支えることができず、写真 4.2.1.4 の手前に傾斜したものである。

写真 4.2.1.4 漩口中学校内の校舎(2)

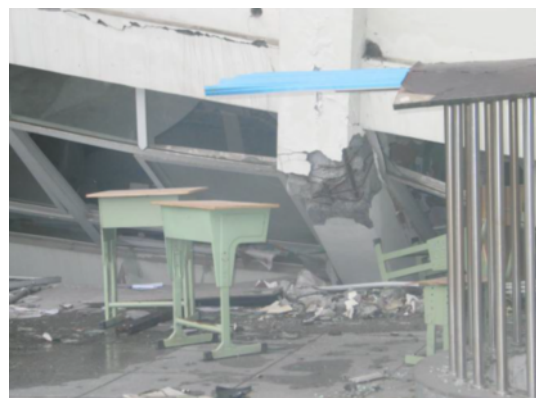
写真 4.2.1.5 写真 4.2.1.4 の建物の1階柱（柱頭の曲げ破壊が見られ、手前に大きく傾斜している。）

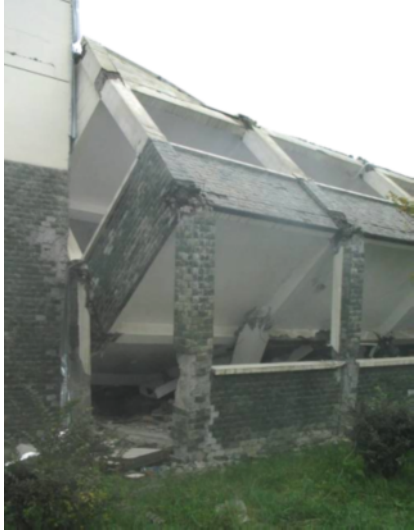
写真 4.2.1.6 写真 4.2.1.4 の建物の裏側
(裏側の 1 階柱も柱頭柱脚で曲げ破壊しているが、残留変位はさほど見られない。)

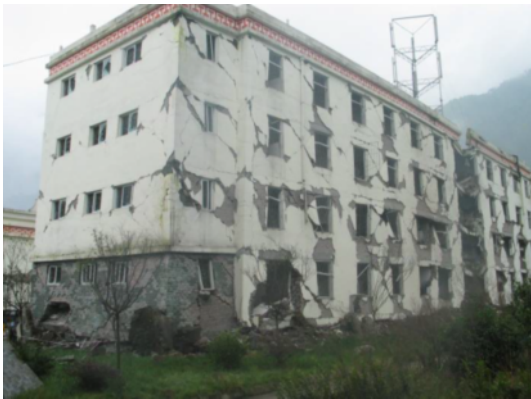
また、写真 4.2.1.7 および写真 4.2.1.8 は、敷地内にある 5 階建ての学生寮である。この建物の構造形式は、枠組み組積造であり、1 階が完全に層崩壊するとともに、2 ~ 5 階においてもレンガ壁及び RC 柱に大きなせん断ひび割れが多数見られた。

写真 4.2.1.7 漩口中学校内の学生寮

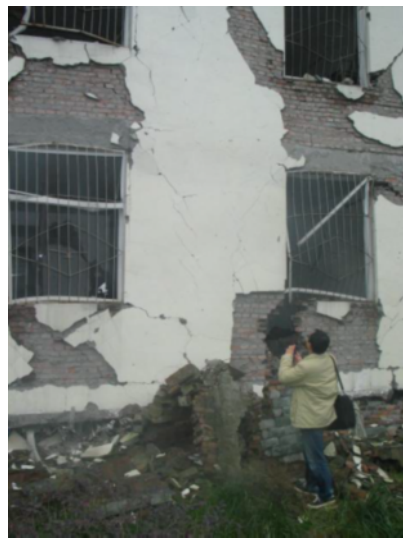
写真 4.2.1.8 写真 4.2.1.7 の建物の詳細
(白い壁部分の中央が RC 柱であるが、RC 柱およびレンガのそで壁にもせん断ひび割れが見られた。)

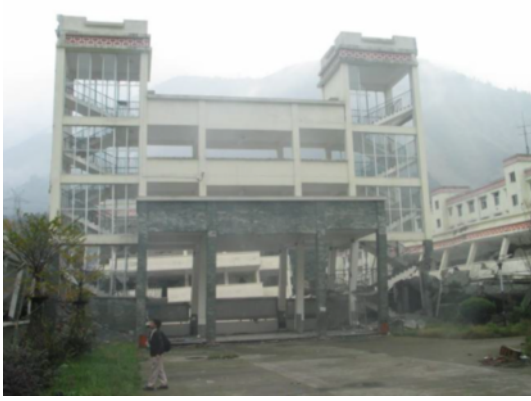
写真 4.2.1.9 および写真 4.2.1.10 は、2 つの校舎を結ぶ廊下および階段室棟である。写真 4.2.1.10 に示すように、段床が取り付け柱が短柱化し、柱脚での破壊がみられた。

写真 4.2.1.9 漩口中学校内の廊下・階段室

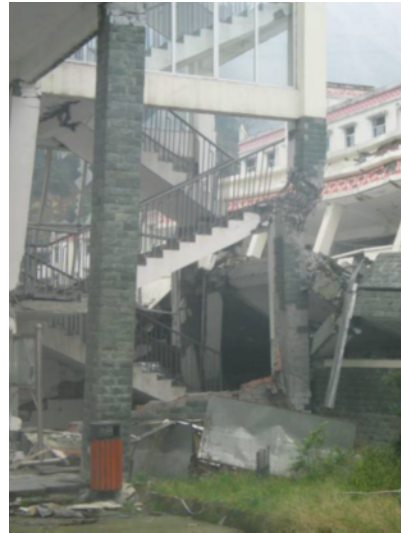
写真 4.2.1.10 写真 4.2.1.9 の 1 階柱(段床により短柱化した右側の柱が、柱脚で破壊した。)

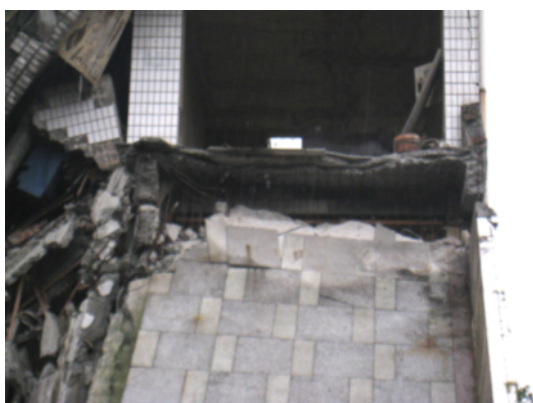
写真 4.2.2.3 写真 4.2.2.1 の 2 階床部分（床版下面のコンクリート剥落により、露出したメッシュ筋が確認できる。）

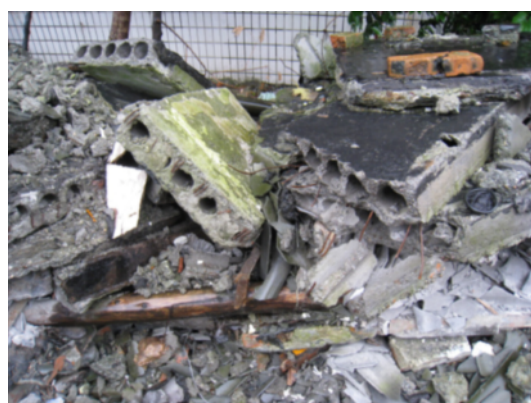
写真 4.2.2.4 解体跡に残る中空 PCa 床版

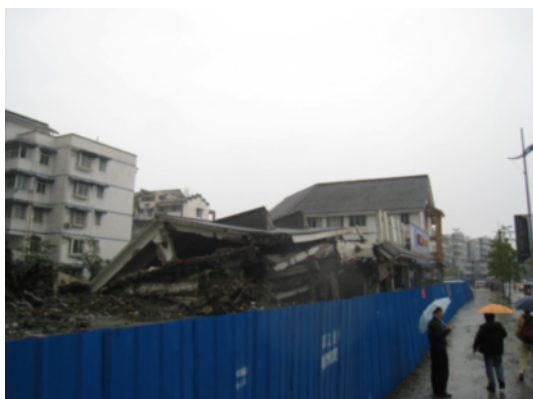
写真4.2.2.5 倒壊した共同住宅

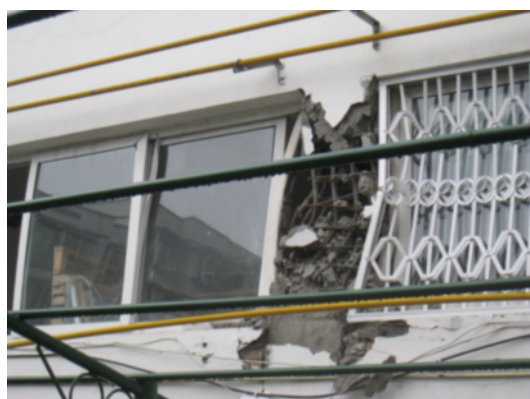
建設年代は2000年代とのこと。複数の棟で団地を形成している。倒壊した建物に隣接した同様の建物（写真4.2.2.7）では、腰壁高さのブロックの存在により短柱化してせん断破壊したRC柱（写真4.2.2.8）、ブロックの破壊が先行したことで長柱化して曲げ破壊となったRC柱（写真4.2.2.9）が混在していた。

写真4.2.2.8 短柱のせん断破壊（ブロックの腰壁が剛強で短柱化したと思われる。）

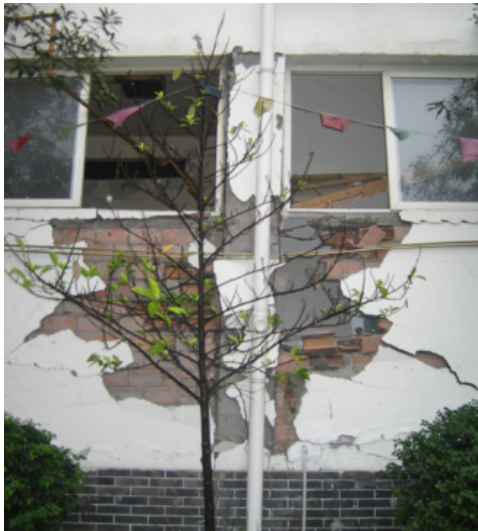
写真 4.2.2.9 長柱化した柱（腰壁（ブ
ック）の崩壊が先行したことで、RC 柱
が長柱化したと推察される。）

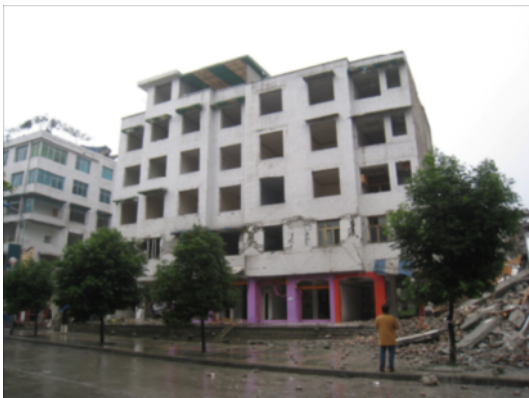
建設は 90 年代とのこと。1 階部分は RC 造の店舗、2 階以上は枠組み組積造の住居とした 5 階建て建物。1 階部分の RC 柱位置と、2 階以上の柱・壁位置がそろっていない場所もある。1 階は間口 3m 程度の RC 造で剛強と思われる。構造種別が変化する 2 階部分の損傷が激しい。隣接する建物群は解体撤去作業が進んでいるが、撤去途中の 1 階 RC 造部分は損傷が小さいように見える。

写真 4.2.2.11 2 層が大きく損傷（1 階
柱と 2 階以上の柱位置が異なる。）

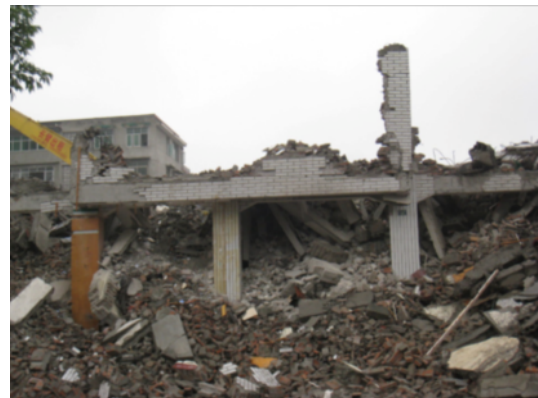
写真 4.2.2.12 解体途中の隣接建物(解体
が進んでいることから、2 階以上は、写真
4.2.2.11 より被害が大きかったと推測さ
れる。)

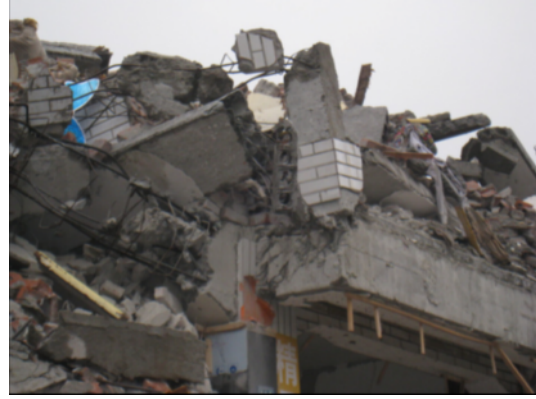
写真 4.2.2.14 写真 4.2.2.12 の張り出し部（写真 4.2.2.11、4.2.2.12 の比較と同様に、写真 4.2.2.13 より損傷が激しい。）

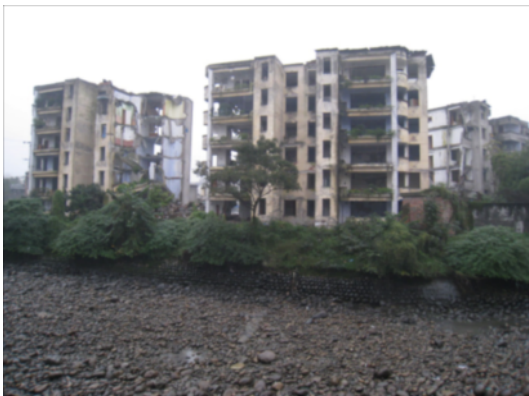
部分崩壊した7階建て共同住宅である。隣り合った同様の建物のうち、一方は激しく部分崩壊し、他方は損傷が少ない。

写真 4.2.2.15 共同住宅群（右側は損傷が少ないが、左側は部分崩壊となっている。）

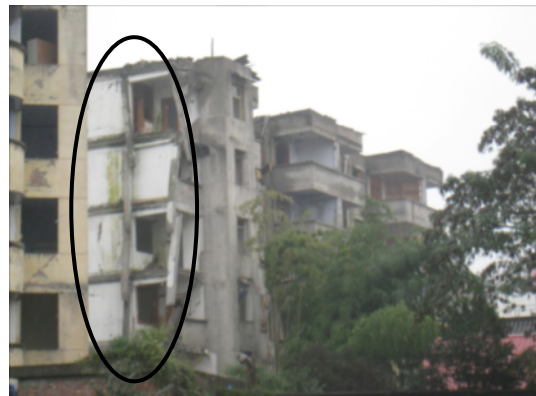
写真 4.2.2.16 部分崩壊した共同住宅(写真 4.2.2.15 の右奥に見える建物。外壁に見える白い壁は、部分崩壊により露出した内壁の一部と思われる。)

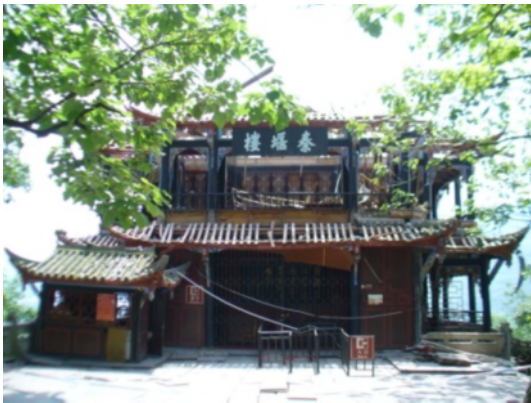
都江堰市には、歴史的建築物が多くあり、屋根瓦の脱落(写真 4.2.2.18)、落石による崩壊(写真 4.2.2.19)等の被害が生じているものがあった。

写真 4.2.2.18 歴史的建築物(屋根瓦の脱落)

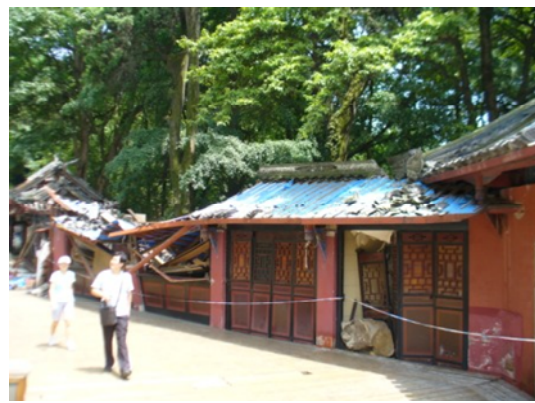
写真 4.2.2.19 歴史的建築物(落石により屋根が陥没している。)

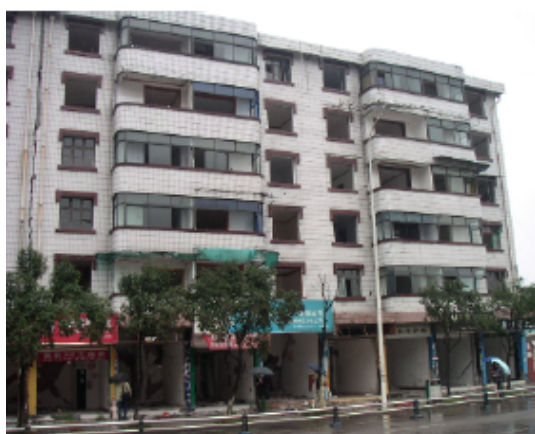
破壊形式として、6 ~ 7 階建ての典型的な枠組み組積造建物（1 階が店舗で 2 階以上が住居：写真 4.2.3.1 ~ 4.2.3.11）では、1 階柱の曲げ破壊及び枠内組積壁の破壊が顕著であった。建物によっては 1 階のみに破壊が集中し、2 階以上はほとんど無被害であったものも見られた（写真 4.2.3.1 ~ 4.2.3.2）。また、2 階以上に被害が集中している建物も見られた（写真 4.2.3.3 ~ 4.2.3.11 および写真 4.2.3.15 ~ 4.2.3.18）。被災した建物の中には、緩やかな坂道に沿って建てられているため床レベルが不連続となっている建物もあり、その境界部周辺で高さ全長にわたり組積壁のせん断破壊が見られた（写真 4.2.3.6 ~ 4.2.3.8）。この被害は、不連続部分が短柱のような挙動を示した結果と考えられる。公安施設（写真 4.2.3.12）では、1 階の被害状況はそれほど顕著ではないように見受けられ、2 階以上の被害が顕著であった。

写真 4.2.3.1 （店舗兼住宅 1）1 階柱の曲げ破壊 + 組積壁のせん断破壊

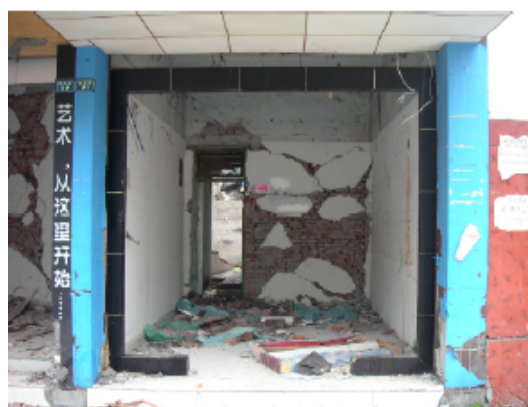
写真 4.2.3.2 （店舗兼住宅 1）1 階内部の破壊状況

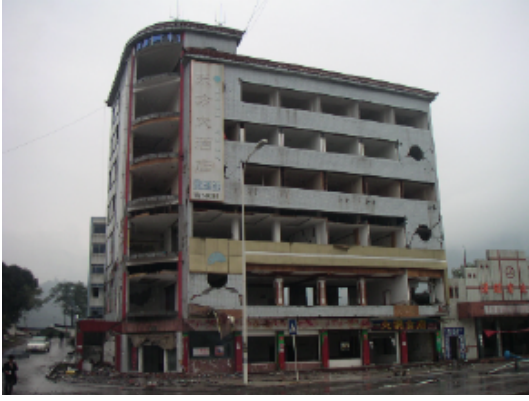
写真 4.2.3.3 (店舗兼住宅 2) 1階柱曲げ破壊および2階以上の組積壁のせん断破壊

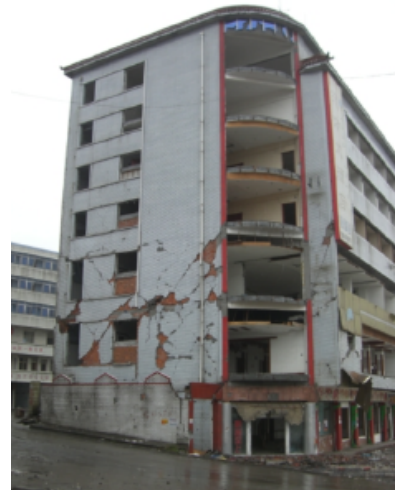
写真 4.2.3.4 (店舗兼住宅 2) 2階以上の組積壁のせん断破壊

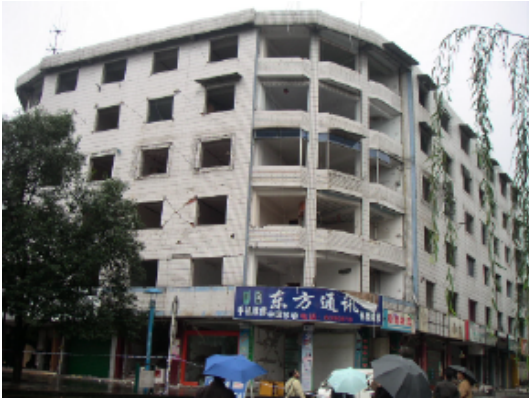
写真 4.2.3.5 (店舗兼住宅 3) 1階柱の曲げ破壊 + 2階以上の部分的組積壁のせん断破壊

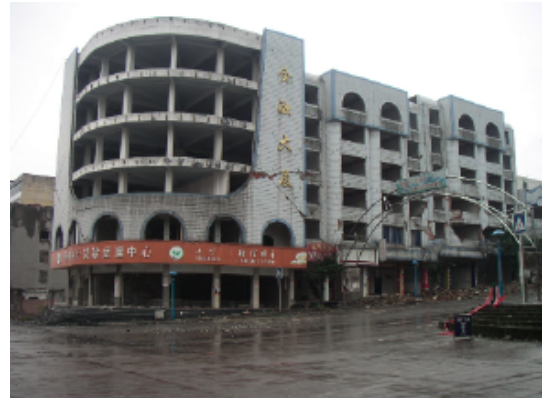
写真 4.2.3.6 (金融ビル) 1階柱曲げ破壊および2階以上組積壁のせん断破壊

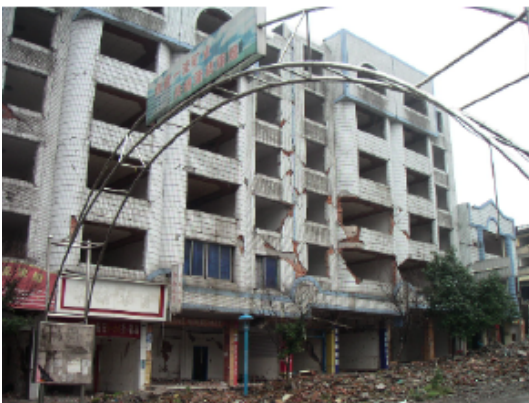
写真 4.2.3.7 (金融ビル) 2階以上の組積壁せん断破壊

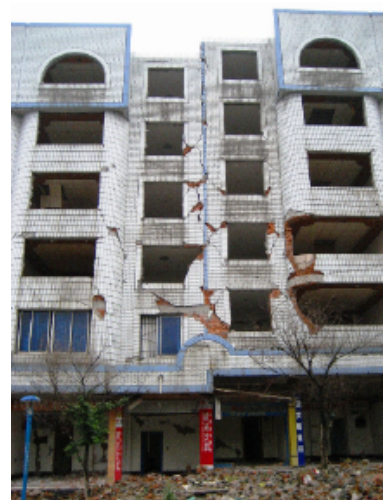
写真 4.2.3.8 (金融ビル) 2階以上の組積壁せん断破壊 (正面)

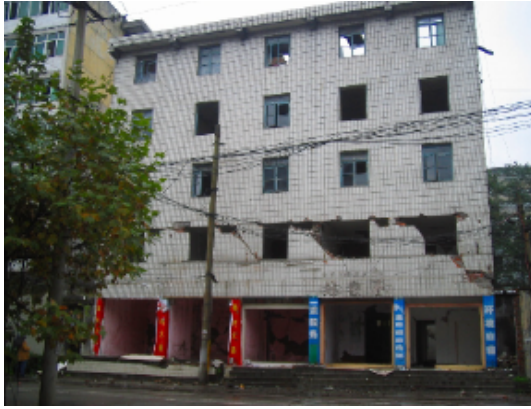
写真 4.2.3.9 (店舗兼住宅 4) 1階柱曲げ
破壊 + 1・2階組積壁せん断破壊

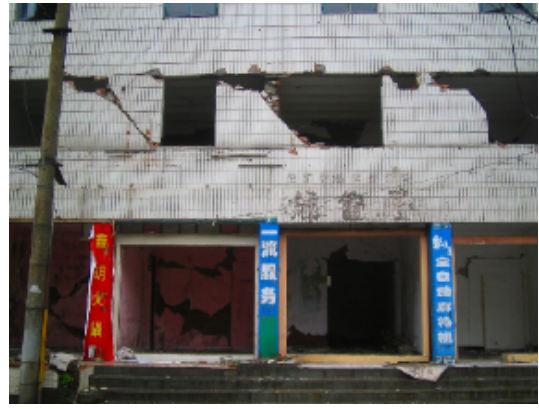
写真 4.2.3.10 (店舗兼住宅 4) 破壊状
況 (拡大)

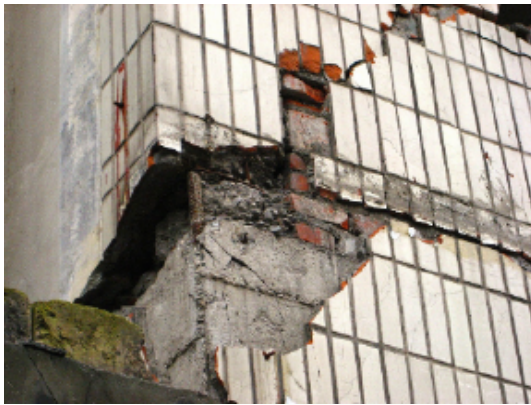
写真 4.2.3.11 (店舗兼住宅 4) 破壊状況
(拡大) 2階隅柱の破壊状況

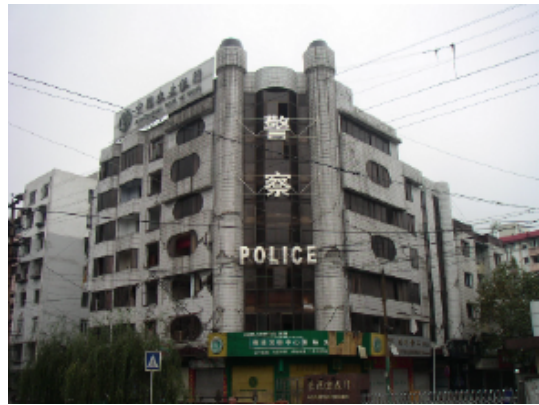
写真 4.2.3.12 (警察署) 被害状況全景

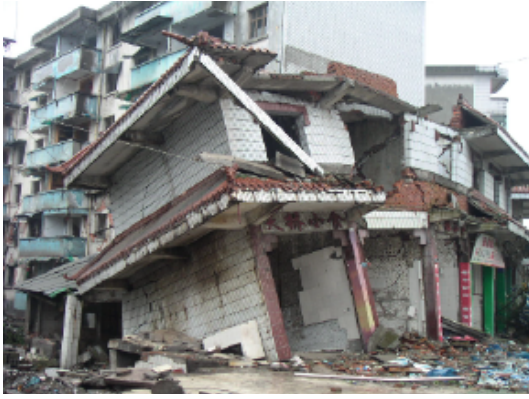
その他の被害状況として、写真 4.2.3.13~4.2.3.14 のように基礎部からの脱落により建物の崩壊に至ったものも見られた。

写真 4.2.3.13 (店舗兼住宅 5) 建物崩壊状況

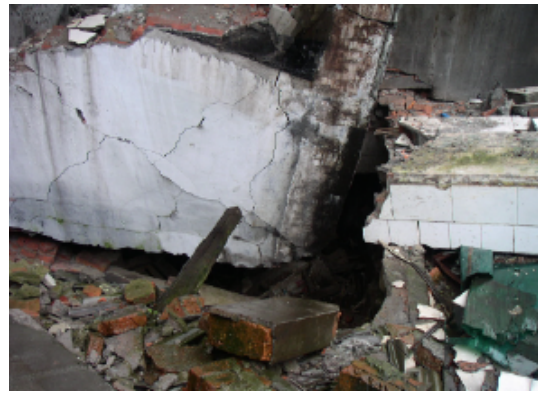
写真 4.2.3.14 (店舗兼住宅 5) 基礎部からの脱落

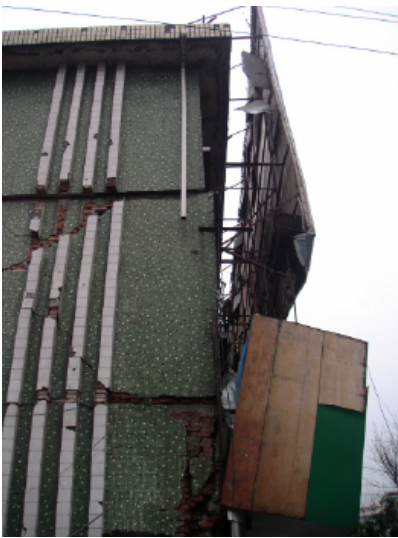
4階建ての枠組み組積造建物(写真 4.2.3.15~4.2.3.16)の被害例として、3階の組積妻壁と2階の壁端脚部に破壊が見られたが、枠となるRC柱が1階から上層階まで連続していなかったことが原因と考えられる。さらに、1階と2階の柱が連続していない建物の被害例が比較的多く見られた(写真 4.2.3.17~4.2.3.18)。また、組積造の被害では、ほぼ1階に集中していることも確認できた(写真 4.2.3.19)。

写真 4.2.3.15 (店舗兼住宅 6) 3階組積妻壁のせん断破壊

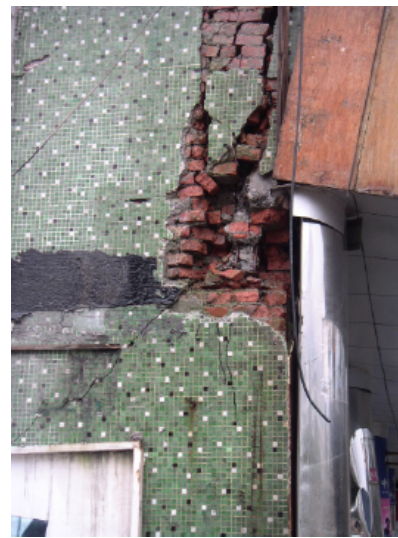
写真 4.2.3.16 (店舗兼住宅 6) 2階の壁端脚部の破壊

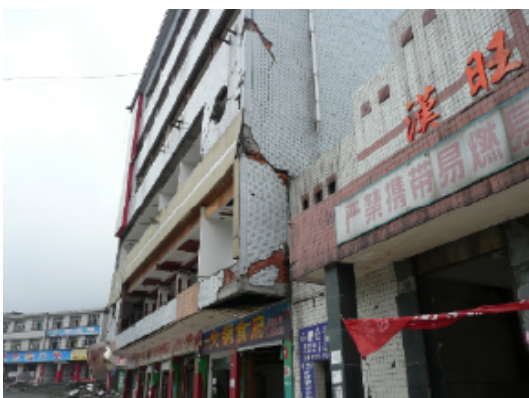
写真 4.2.3.17 (店舗兼住宅 7) 建物崩壊状況(1階と2階柱の不連続による破壊)

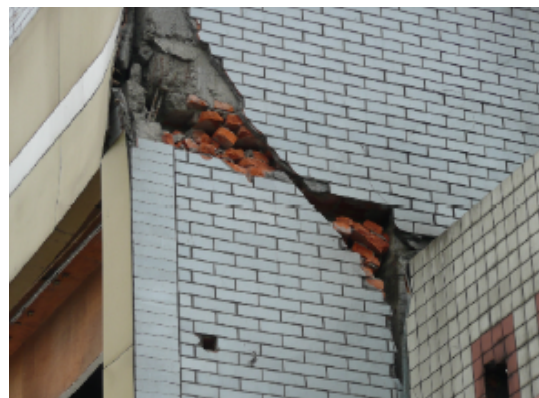
写真 4.2.3.18 (店舗兼住宅 7) 2階組積妻壁の破壊

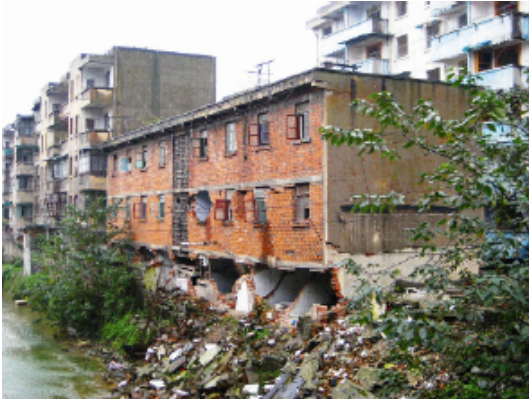
写真 4.2.3.19 (住宅 1) 3階建て組積造の破壊(1階が大きく破壊)

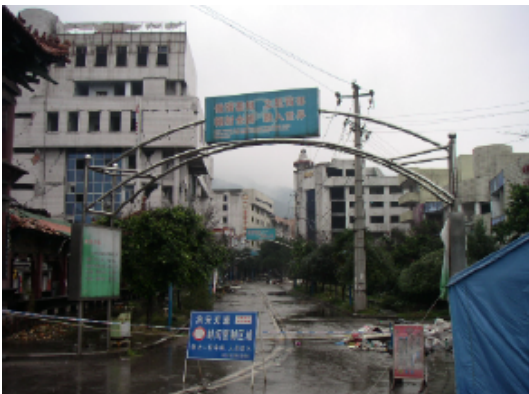
写真 4.2.3.20 継続的な立入禁止区域(1)

市内北側の立入禁止区域(写真 4.2.3.20~25)周辺の建物被害については近くで観察することはできなかったが、各階のレベルがずれた被害が見られた。この原因としては、1階が部分崩壊または層崩壊したこと、または、この付近で堀状の川が流れていることから部分的に側方流動が生じたこと等が考えられる。

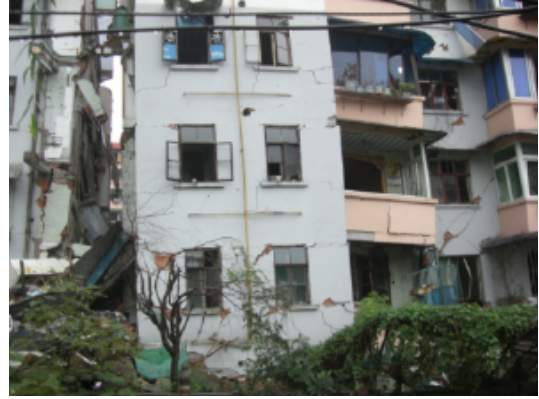
写真 4.2.3.25 立入禁止区域内住宅の被害状況

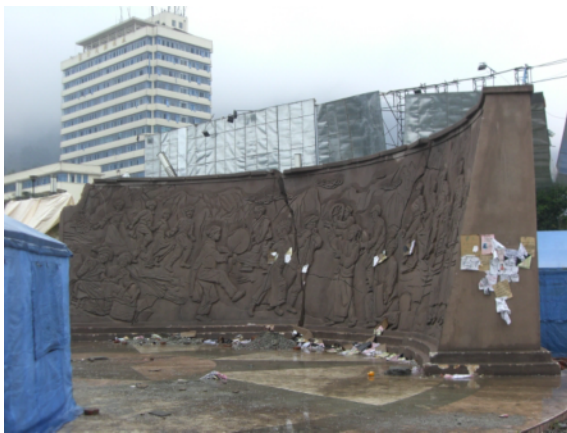
写真 4.2.3.28 公園内構造物の被害 1
(不同沈下に伴う亀裂の発生)

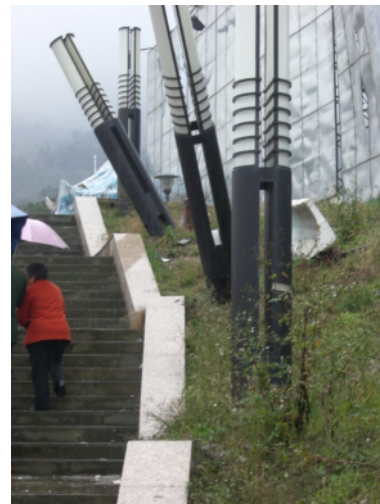
写真 4.2.3.29 公園内構造物の被害 2
(照明灯の傾斜)

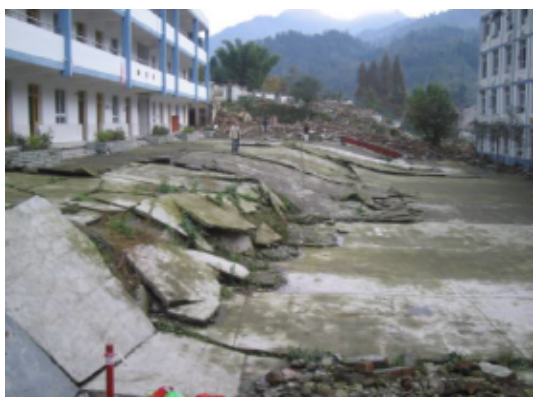
震源から約 55km 東北東 (成都の北北東、直線距離で約 40km の彭州市中心部からさらに北北東方向に 40km ほど山間部に入ったところ) に位置する彭州市白鹿鎮を調査した。白鹿では、白鹿中学校 (9 年制、日本の小学校と中学校をあわせたものに相当する) を視察した。この中学校も建物はすべて枠組み組積造または組積造である。ここの被災の特徴は敷地内に断層があり、それが上下に 2m ほどずれたにもかかわらず、断層の直近両側に位置する 2 棟の教室棟が倒壊せずに残っていることである。断層で上にずれた側にある棟は軽微な損傷、下にずれた側にある棟は大破したものの倒壊は免れている。ただし、敷地内ではこの 2 棟以外はほとんど倒壊している。敷地全体の被災状況をそのまま保存する計画のようで、敷地入り口や敷地内に被災状況説明の看板が設置されていた。

写真 4.2.4.1 敷地内の断層 (左右の建物は倒壊を免れているが奥の建物は倒壊している。)

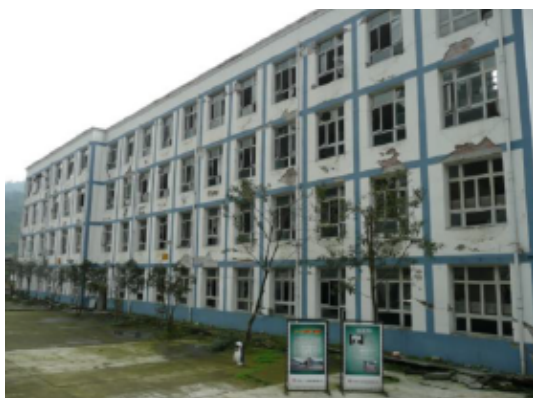
写真 4.2.4.3 断層下側の建物 (腰壁、方立て壁のほとんどが大きく損傷し、特に奥側 4 階の方立て壁の損傷は激しい。)

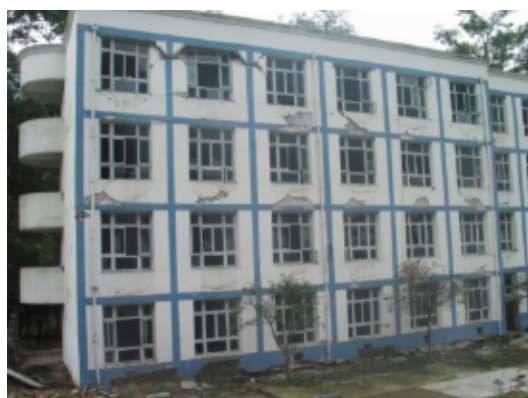
写真 4.2.4.4 写真 4.2.4.3 の奥のほう (4 階の方立て壁の上部がせん断破壊している)

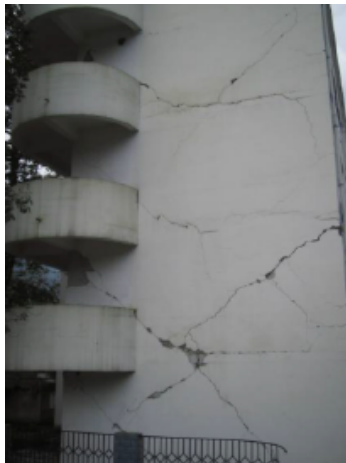
写真 4.2.4.5 写真 4.2.4.4 の左の妻面
(妻面の壁は大きく損傷している。)

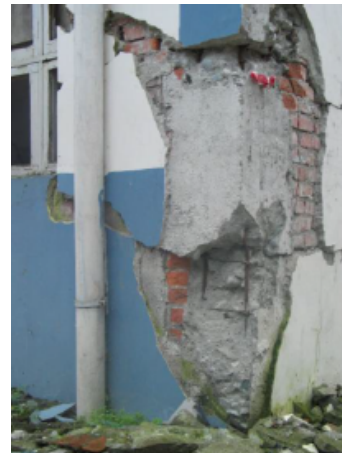
写真 4.2.4.6 写真 4.2.4.3 の手前の柱脚
(RC柱が激しく損傷している。)

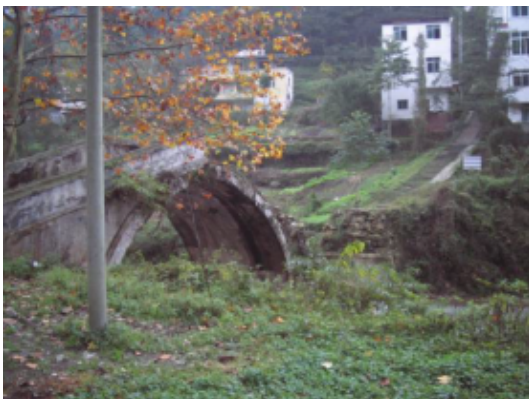
写真 4.2.4.7 崩落した敷地前の橋(2連のアーチ橋であるが、奥のアーチが崩落している。左手前が中学校である。)

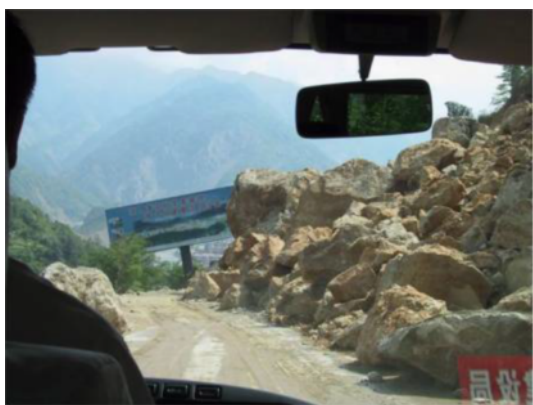
北川羌族自治州曲山鎮は、成都市の北約 130km にあり、標高約 1,000m に位置し、周囲を標高約 2,000m の山々に囲まれている。ここに南側から通じる道路が、地震時の落石により寸断されたが、応急復旧工事により、車両が、落石の残骸を避けながら、通行できるようになっていた(写真 4.2.5.1)。地震後、全住民が避難しており、治安や衛生状態の確保のため、立ち入りが規制されていた。写真 4.2.5.2 及び 4.2.5.3 は、曲山鎮を一望できるところまで山道を進み、そこから撮影したものである。

写真 4.2.5.1 落石による道路損傷
(北川県入口)

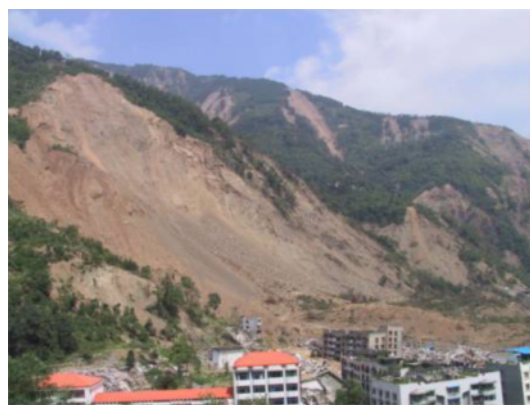
被害の概要は、写真の左側の山から崩落してきた土砂により、旧市街地のほとんどが埋められたこと、及びその他の周辺の山からの土砂崩落である。旧市街地には木造建築物が多く建築されていたらしいが、土砂によりほとんどを見ることはできない。その周辺には、鉄筋コンクリート枠組み組積造と思われるホテル等が建築されているが、ほとんどの建築物に傾斜等による甚大な被害が生じていた。

写真 4.2.5.2 大規模な土砂崩落
(北川羌族自治州曲山鎮)

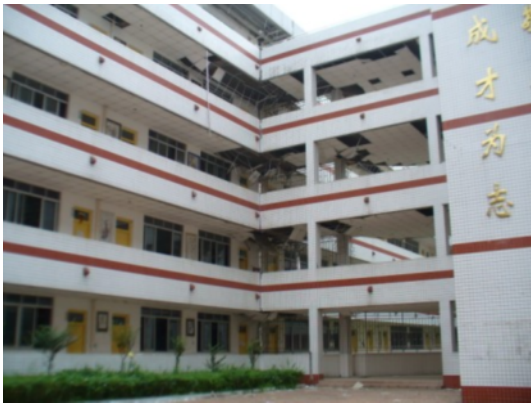
綿竹市市街地においては、枠組み組積造やレンガ造の建築物の被害が多数生じた。写真 4.2.6.1 及び 4.2.6.2 は、綿竹市市街地にある 5 階建て枠組み組積造の中学校建築物の被害状況であり、天井脱落、内装材の脱落が生じている。柱、梁等の構造躯体に対する被害は小さい。

写真 4.2.6.1 天井脱落等の学校建築

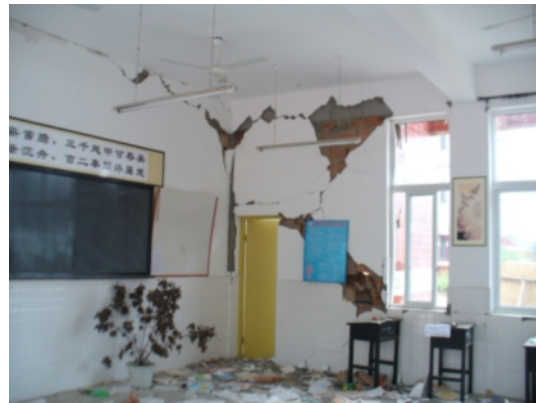
写真 4.2.6.2 学校教室内の内装材の脱落

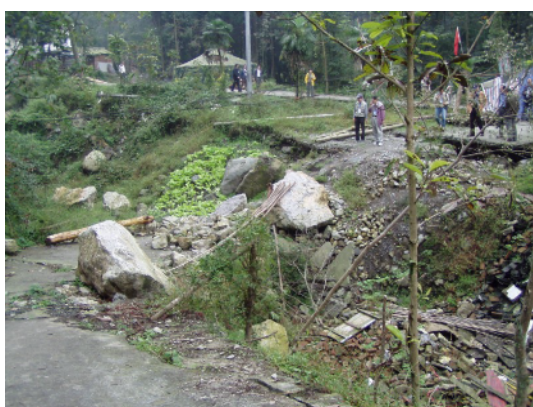
都江堰市中心部から車で 30 分程度山間部に入った虹口地区の調査を行った。同地区には、地震時に生じた断層面が地表部に現れた場所が存在している。写真 4.2.7.1 に示すとおり、写真右手前から左奥にかけて高さ約 4 m の段差が見られるが、地震以前は、この段差は無く、写真に入っている範囲内は全体が平坦であったとのことである。(水平移動は約 8m とのことである) 調査対象は、この断層面から 500m 程度の範囲内に所在する一般的な住宅であり、地震時には、相当の地震動に見舞われたものと推測される。なお、一般的な住宅を調査対象としたのは、これらが地震による倒壊建物の大部分を占め、人的被害を引き起こす主要な原因となっているからである。

写真 4.2.7.1 地震により地表面に現れた断層(人のいる手前の崖が地震により生じた(以前は一帯が平坦))

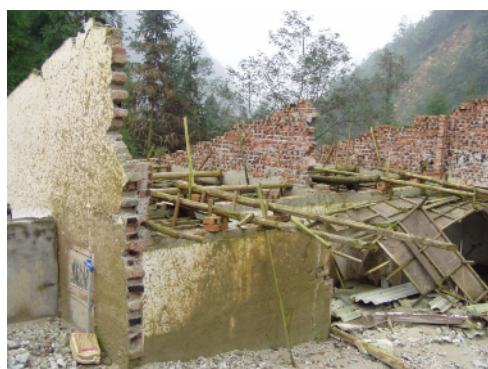
写真 4.2.7.1 レンガ造住宅 (No.3)
ゲープルなどが崩壊し、屋根が落下している

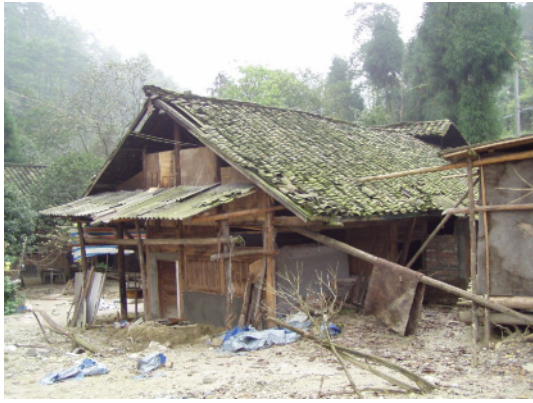
写真 4.2.7.3 木造の住宅 (No.4)
相当傾いているものの倒壊は免れている

調査対象地域は震源地域で断層面露出部に近接しており、いずれの建物も甚大な被害を蒙っている。その中で際立つのは、継続使用している唯一の建物を含め、木造は2棟とも壁崩落、屋根落下まで至っておらず、他の構造に比べて被害が軽く済んでいることがある。いずれも伝統的と思われる工法で、筋交い、耐力壁などは使われておらず、柱、梁と貫によって組み立てられている。

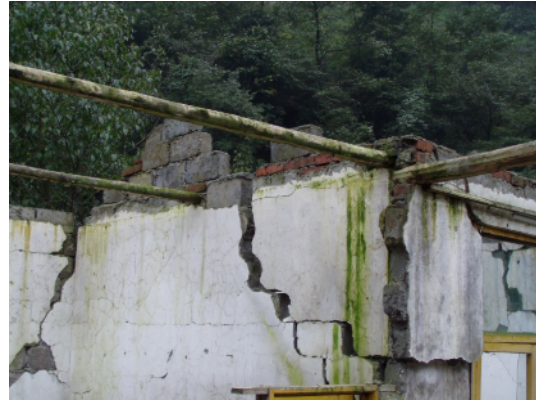
写真 4.2.7.4 コンクリートブロック造
(No.5) ゲーブルの崩壊、屋根の落下、
壁のせん断破壊が見られる

一方、新しい工業材料である、コンクリートブロック(写真4.2.7.4)、中空のプレキャストコンクリートパネルを使用している住宅(写真4.2.7.7, 4.2.7.8)はいずれも倒壊の状況となっている。

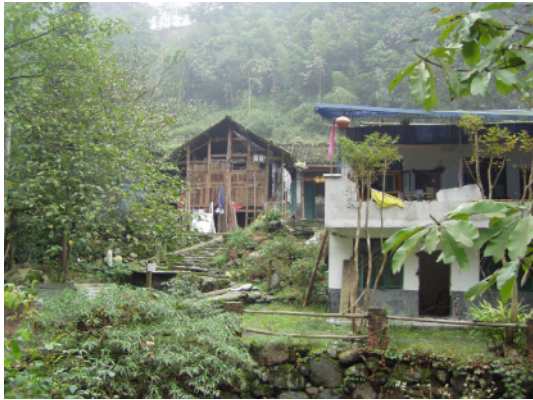
写真 4.2.7.5 木造(左 No.8)とレンガ造
(右 No.9) が並存する敷地。木造は、
農作物が収納されており継続使用され
ている

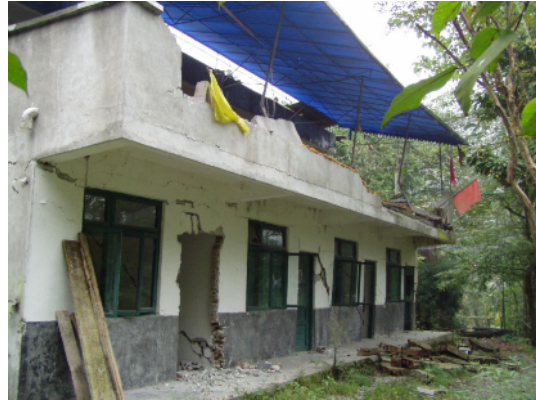
写真 4.2.7.6 レンガ造の建物 (No.9) 2
階パラペットが落下。1階の壁にも重大
なせん断クラックを生じている

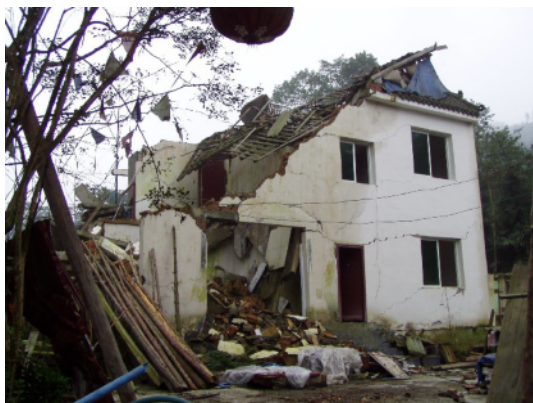
写真 4.2.7.7 地区でもっとも大きな住宅 (No.10) 無補強レンガ造。PCa パネルを受ける梁のみ RC 部材で、柱はない

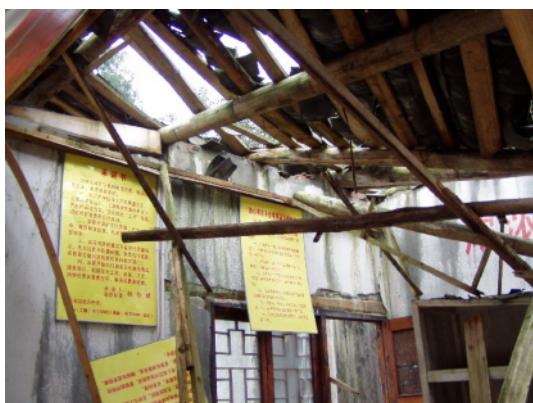
レンガ造の被害状況は、過去の被害調査で指摘されている状況が繰り返されている。ゲーブル(妻壁の上部)の崩壊により、屋根が崩落するという重大な被害を生じるパターンが多く見られる。(写真4.2.7.9) また、せん断力による壁の破壊はもっとも一般的な被害である。

写真 4.2.7.9 組積造の典型的な倒壊パターンの一つであるゲートル崩壊による屋根の落下 (No.7)

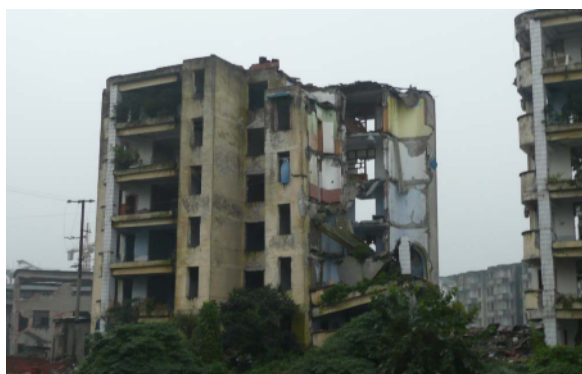
写真 4.3.3 市街地（都江堰）における枠組み組積造集合住宅の被害

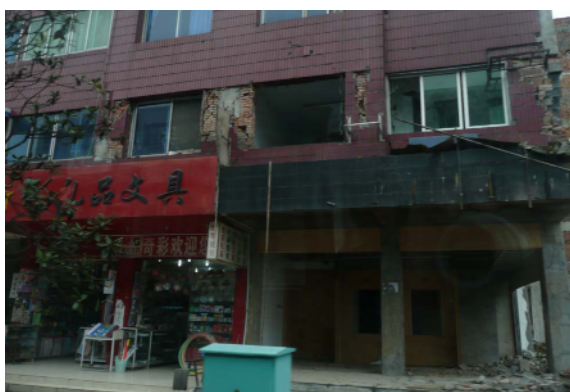
震源に近い山間部の農村地区である映秀^{えいしゅう}、震源から約 90km 東北東に離れた山間部の町である漢旺^{かんおう}、震源から約 55km 東北東に離れた山間部の町である白鹿^{はくろく}では、町全体が壊滅的な被害を受けたと見られ、写真 4.3.1 に示すように 2008 年 11 月時点においても大半の住民が仮設住宅で生活しているようであるが、映秀や白鹿付近においては写真 4.3.2 に示すように自らの手で住宅を再建している姿も散見された。また、震源から約 20km 東に位置し、断層に近い人口約 60 万人の都江堰市街地では、写真 4.3.3 に示すように至るところで 4 ～ 6 階建て程度の枠組み組積造の集合住宅が大きな損傷を受けており、第 3 次時点においてもきわめて多くの住民が仮設住宅で生活している。しかし、写真 4.3.4 に示すように 1 階が店舗で 2 階以上が住宅となっている被害建物では 1 階が RC 造で 2 階以上が枠組み組積造という構造形式が一般的であり、1 階の損傷の程度が比較的軽微

写真 4.3.4 市街地（都江堰）における店舗併用住宅（1階はRC造2階以上は枠組み組積造）の被害
