# 建築研究資料

No.163

## アスベスト含有建材の 劣化時および除去工事時における アスベストの飛散性に関する調査報告書

Investigate report of asbestos release from deteriorated asbestos  
containing materials and asbestos abatement works

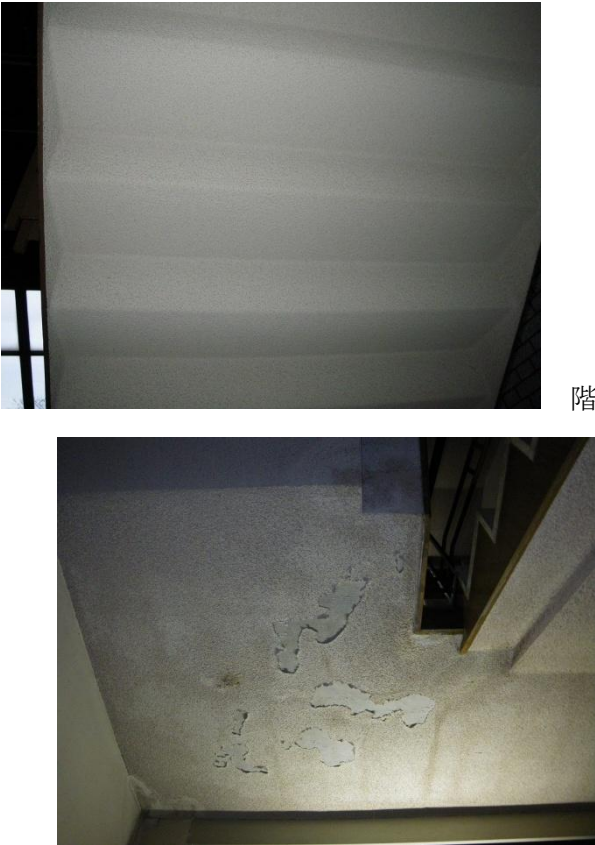
<p>階段 1</p>

調査対象建材	種 別	アスベスト含有吹付け材			
	一般名称	吹付けパーライト			
	劣化状況	一部劣化			
調査建築物	竣工年（築年数）	1976年（築33年）	地域名	中国	
	構造種別等	SRC造			
建材サンプル採取	室名等	階段 ①階段1、②階段2、③階段3			
	採取部位	階段裏の天井	採取日	2009/12/25	
	建材分析結果	クリソタイト①8%、②17%、③11%含有			
	分析機関	日本環境分析センター株式会社			
気中濃度測定結果	測定時期	工事前	測定日	2009/10/25	
		総繊維数濃度 (f/L)	無機質繊維数濃度 (f/L)	アスベスト繊維数濃度 (f/L)	
	室内	①	1.3	1.0	0.3 未満
		②	5.3	0.7	0.3 未満
		③	10.0	1.2	0.3 未満
	屋外		1.3	0.15 未満	—
			0.85	0.15 未満	—
	分析機関	日本環境分析センター株式会社			
現場状況写真

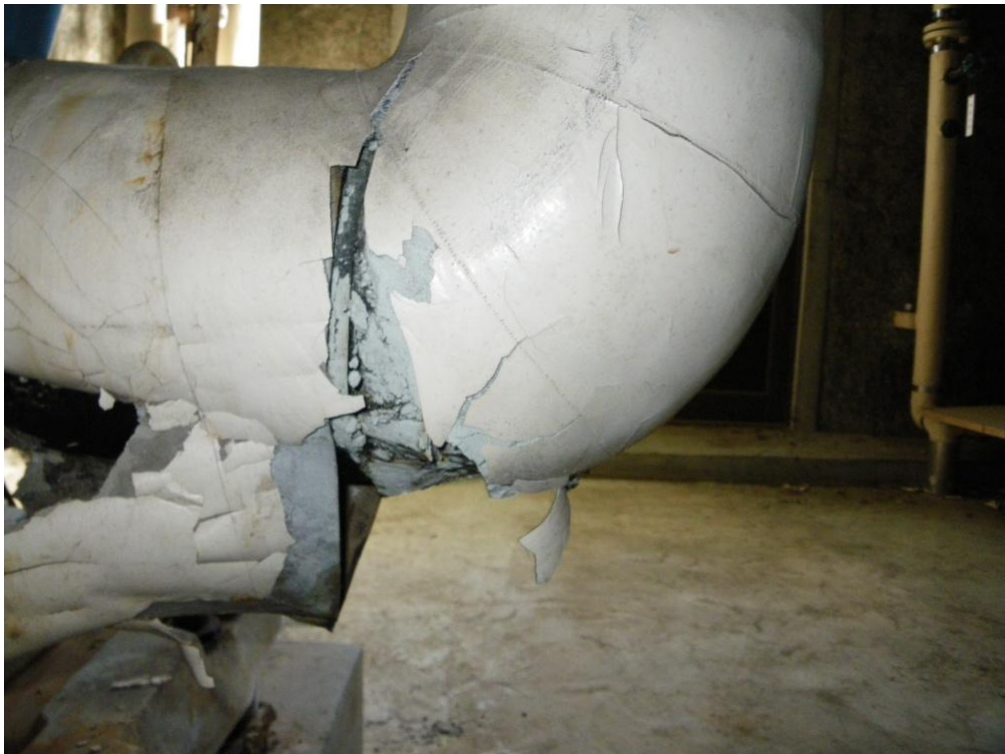
調査対象建材	種 別	保温材		
	一般名称	けいそう土保温材		
	劣化状況	劣化		
調査建築物	竣工年（築年数）	1972年（築年37年）	地域名	北陸
	構造種別等	SRC造		
建材サンプル採取	室名等	別棟機械室		
	採取部位	配管エルボ部	採取日	2010/1/18
	建材分析結果	アモサイト0.3%未満、トレモライト／アクチノライト30.8%含有		
	分析機関	アイテックリサーチ		
気中濃度測定結果	測定時期	通常使用時	測定日	2009/11/26
		総繊維数濃度 (f/L)	無機質繊維数濃度 (f/L)	アスベスト繊維数濃度 (f/L)
	室内	0.5 未満	—	—
		0.5 未満	—	—
	屋外	0.3 未満	—	—
	分析機関	株式会社 アイテックリサーチ		
現場状況写真

特記事項等	<p>1.測定時の測定室の状況</p> <p>測定調査日は通常の建物使用環境であった。当該調査室は、空調用チラーユニットが設置された機械室で、測定時に稼働していた。測定中は当該室には人の出入りは無かった。機械室前の前室は、洗い場になっており、洗濯機などが設置されていた。こちらは時々職員の出入りがあった。築後 37 年経過し、全般的に劣化が進んでいる。機械室内は、清掃はされておらず、床面は落下物や埃などが堆積していた。当該機械室は、屋外とガラリを介して空気の流通があり、通常はガラリから吸気された外気をチラーユニットを介して屋外に排気する流れになっていた。</p> <p>2.測定ポイントの状況</p> <p>測定点の設定は、当該室内及び当該室前室（一般的な利用環境）の 2 箇所を選定した。また、屋外ポイントについては、当該室のチラーユニットの排気の吹き出し口の近傍（建物から約 1.5m。建物南）と当該建物の対角（建物北）の 2 箇所とした。サンプリングは当該エルボ付近から採取した。当日は風はなく、晴れていた。</p> <p>3.劣化状況</p> <p>表面保護層は劣化により剥離落下し、中の保温材が露出している。「劣化」の状況。漏水の影響かどうか現在は乾燥しており不明であるが、フランジ部からの損傷劣化が激しい。</p> <p>4.測定結果の状況</p> <p>建物内、建物外双方とも測定結果では、総繊維数濃度で定量下限値以下となっており、顕著な繊維状物質の飛散は確認されなかった。</p> <p>5.総評</p> <p>調査建物は 37 年経過し、配管等は新築当時のままとと思われる。機械室内については特に積極的なメンテナンスは見受けられず、一部倉庫的な使用も見受けられた。チラーユニットのフィンも埃等でかなり汚れていた。エルボ保温材からは、アモサイト（0.3%未満）も見受けられたがトレモライト/アクチノライト（30.8%）の含有も確認された。通常積極的使用が無かったとされるトレモライト/アクチノライトの含有建材が配管エルボには見受けられた。</p>
-------	---

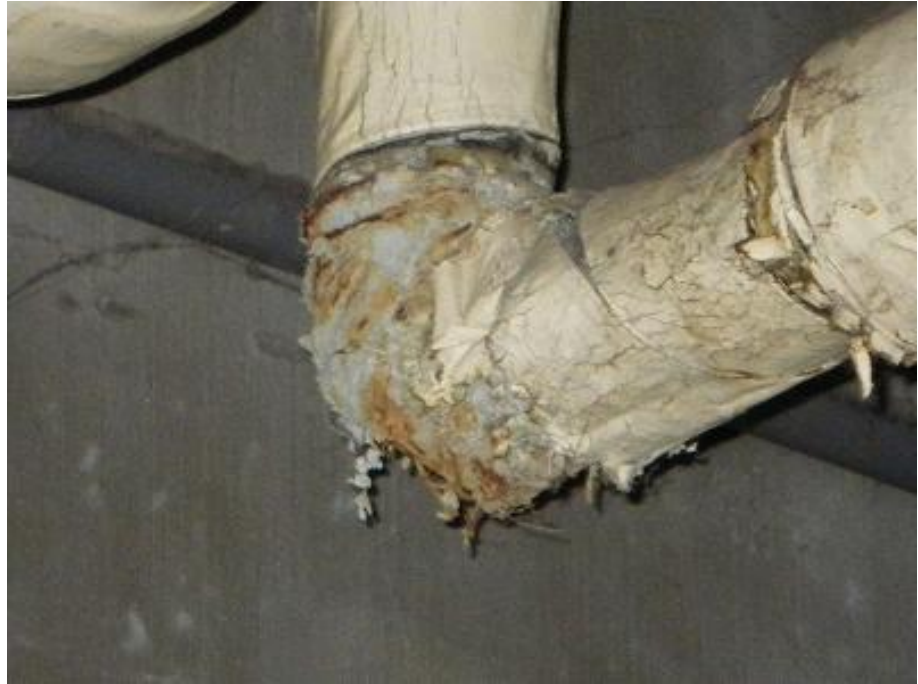
配管エルボ部

調査対象建材	種 別	保温材		
	一般名称	けいそう土保温材		
	劣化状況	劣化		
調査建築物	竣工年（築年数）	1981年（築30年）	地域名	東北
	構造種別等	RC造		
建材サンプル採取	室名等	ボイラー室		
	採取部位	配管	採取日	2011/2/10
	建材分析結果	トレモライト／アクチノライト 14.47%含有		
	分析機関	秋田環境測定センター株式会社		
気中濃度測定結果	測定時期	通常使用時	測定日	2011/2/10
	測定場所	総繊維数濃度(f/L)	無機質繊維数濃度(f/L)	アスベスト繊維数濃度 (f/L)
	室内	0.5 未満	—	—
		—	—	—
		—	—	—
	屋外	0.3 未満	—	—
		0.3 未満	—	—
	分析機関	秋田環境測定センター株式会社		
現場状況写真	 			
	ボイラー室内

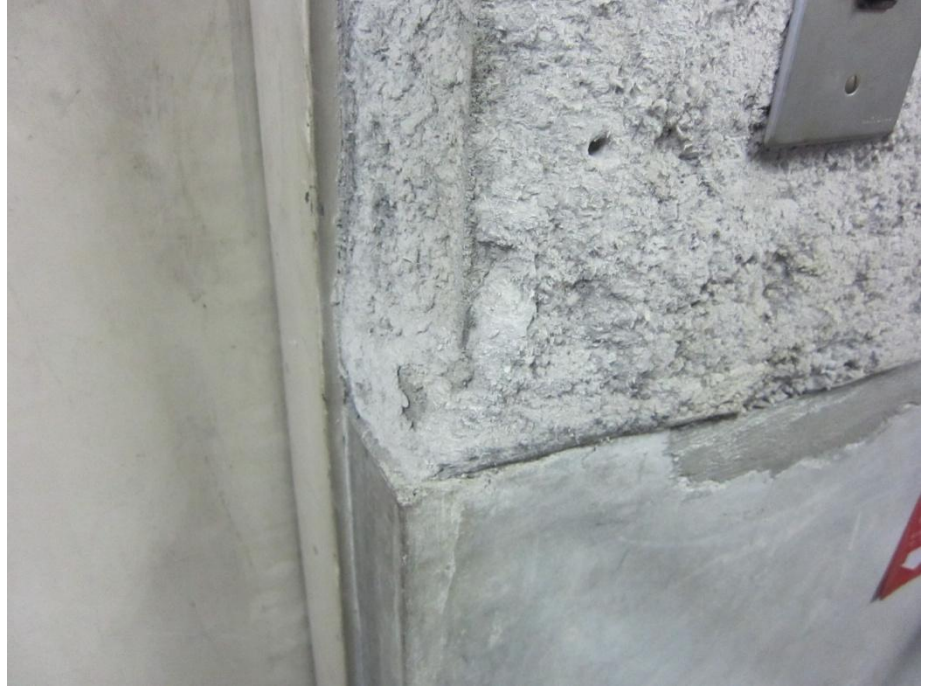
ボイラー室内②

調査対象建材	種 別	アスベスト含有吹付け材			
	一般名称	吹付けロックウール			
	劣化状況	劣化、一部損傷（補修箇所あり）			
調査建築物	竣工年（築年数）	1971年（築40年）	地域名	関東	
	構造種別等	SRC造			
建材サンプル採取	室名等 （当該室／隣室）	ボイラー室／エントランス			
	採取部位	壁、柱	採取日	2011/2/17	
	建材分析結果	クリソタイル6.1%含有			
	分析機関	株式会社日新環境調査センター			
気中濃度測定結果	測定時期	通常使用時	測定日	2011/2/17	
	測定場所	総繊維数濃度(f/L)	無機質繊維数濃度(f/L)	アスベスト繊維数濃度(f/L)	
	室内	当該室	0.5 未満	—	—
			0.5 未満	—	—
		隣室	0.5 未満	—	—
	屋外		0.3 未満	—	—
			0.3 未満	—	—
分析機関	株式会社日新環境調査センター				
現場状況写真	 				
	ボイラー室内①

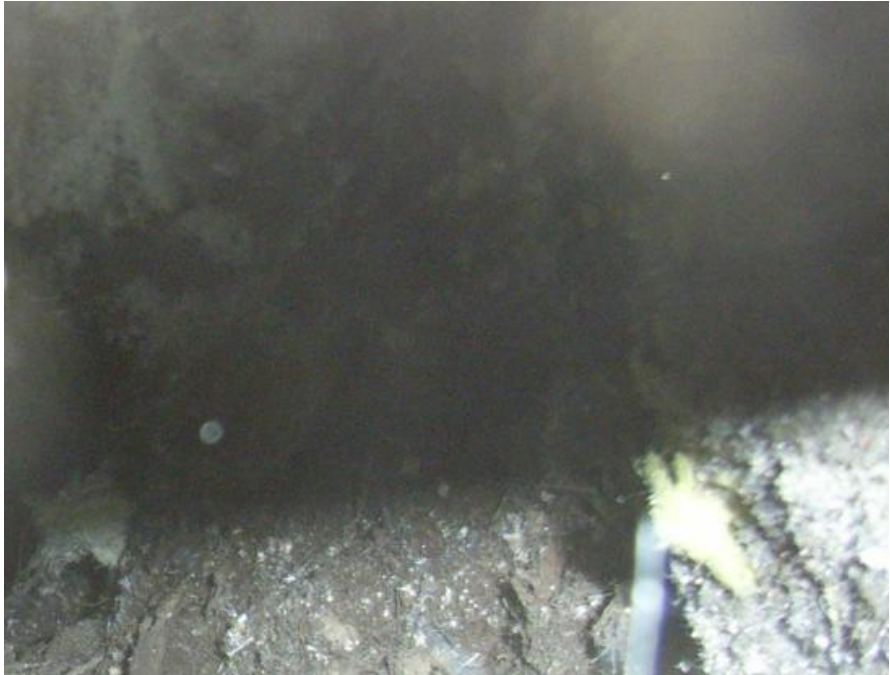
<p style="text-align: center;">煙突内</p>

調査対象建材	種 別		断熱材			
	一般名称		煙突断熱材（ライナー無し）			
	劣化状況		劣化			
調査建築物	竣工年（築年数）		1973年（築38年）	地域名	東北	
	構造種別等		RC造			
建材サンプル採取	室名等(当該室／隣室)		受水槽室（旧ボイラー室）／廊下			
	採取部位		煙突	採取日	2010/10/29	
	建材分析結果		アモサイト 13.9%含有			
	分析機関		環境リサーチ株式会社			
気中濃度測定結果	測定時期		通常使用時	測定日	2010/11/16	
	測定場所		総繊維数濃度(f/L)	無機質繊維数濃度(f/L)	アスベスト繊維数濃度(f/L)	
	室内	当該室	煙突内	1.6	0.50 未満	—
			受水槽室内	0.50 未満	—	—
		隣室		2.7	0.50 未満	—
	屋外		0.30 未満	—	—	
			0.30 未満	—	—	
分析機関		環境リサーチ株式会社				
現場状況写真
