4. 延焼動態

4. 1. 映像・画像分析等に基づく延焼動態の推定

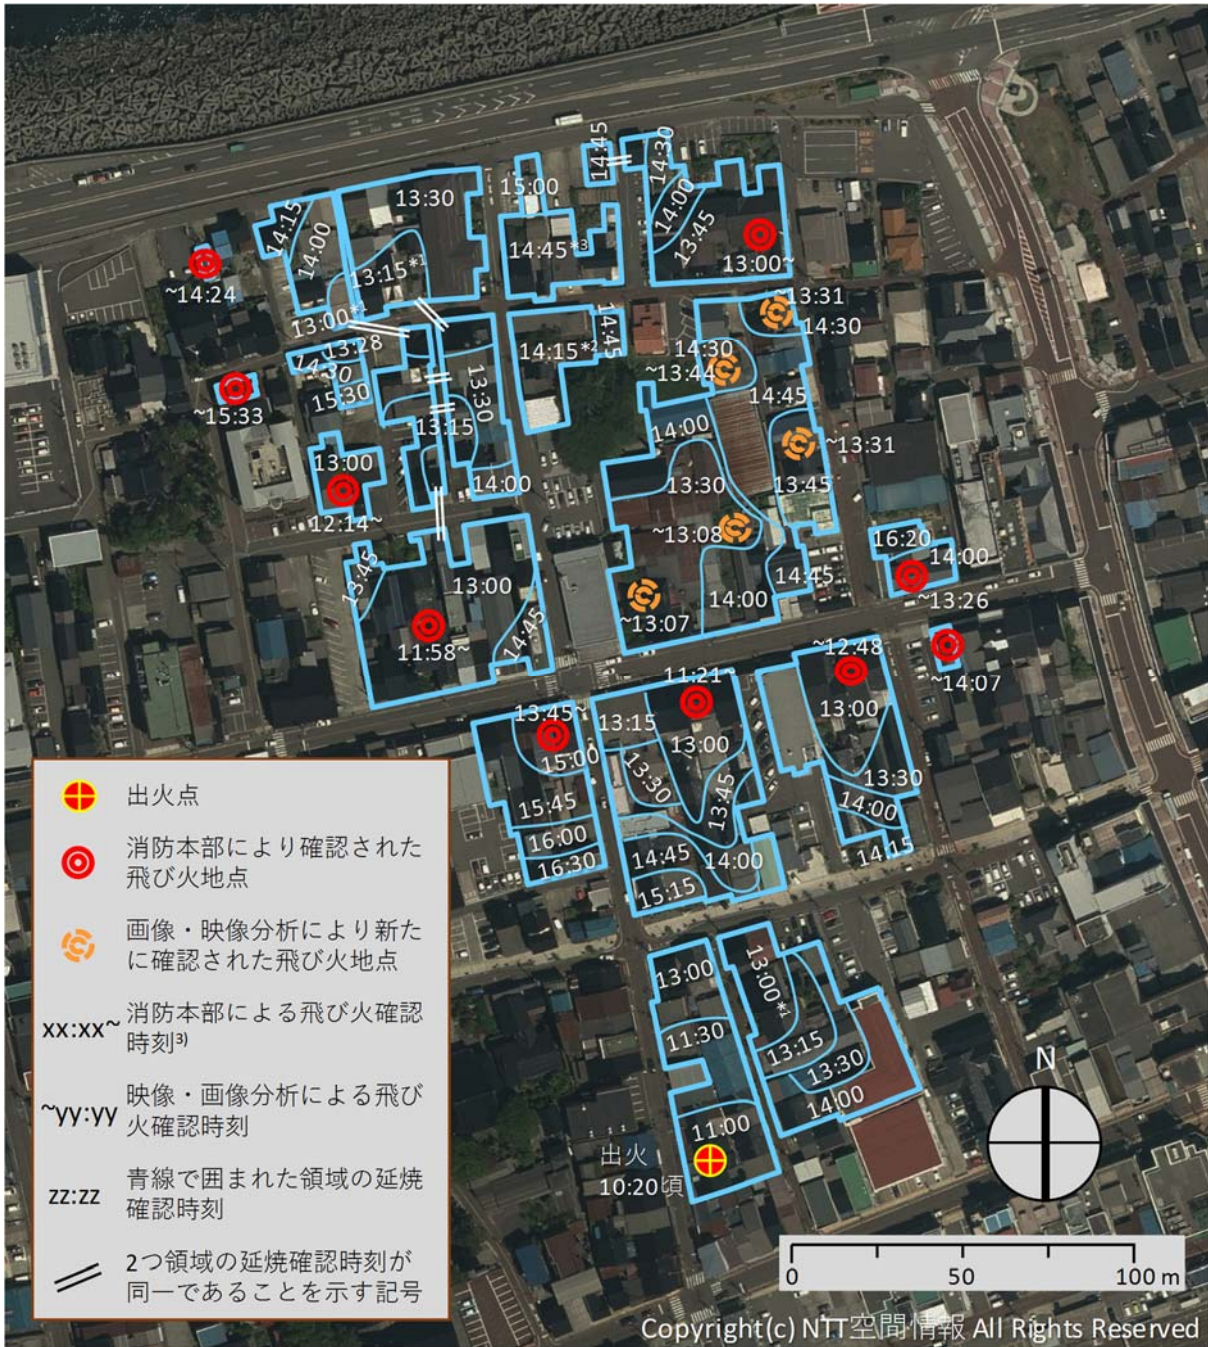
図 4.1.1 映像・画像等から推定した延焼動態

映像・画像分析等に基づいて推定した延焼動態を図 4.1.1 に示す。焼損区域の中には、住民への聞き取り、報道機関等により撮影された映像の解析、火災現場の焼損状況等から、飛び火があった可能性のある範囲が多数確認されている。ここでは、隣接する周囲の建物が燃焼していない（あるいは強い加熱を受けるほどの激しい燃焼ではない）にもかかわらず、建物から煙や火炎の噴出を確認できたものを飛び火と見なしてその位置を示している。延焼時刻及び延焼等時線は、まず映像・画像から、概ね 15 分間隔で建物ごとに焼損の有無を確認して図示した上で、時間断面ごとに既に延焼した建物の概ねの範囲を囲んで作成した。

ただし、図中の中央部や風下にあたる北寄りの範囲では、比較的早い段階で住民が火災区域外へ避難していたために目撃証言が得られておらず、空撮映像においても火災による煙が覆っており、燃焼位置や煙発生位置の特定が困難であったことから、建物ごとの詳細な出火時刻や延焼方向の特定までには至っていない部分も残っている。また、実際には図に示した他にも飛び火があった可能性は否定できない。今後、さらに情報収集及び情報の精査を行う必要がある。

*1 映像により初めて状況が確認できた時点で燃焼しており、当該領域が燃焼を開始した時刻は確認できていない。

*2 13:42の映像により当該領域中央付近において発炎を確認。

*3 14:20の映像により当該領域南端付近において発炎を確認。

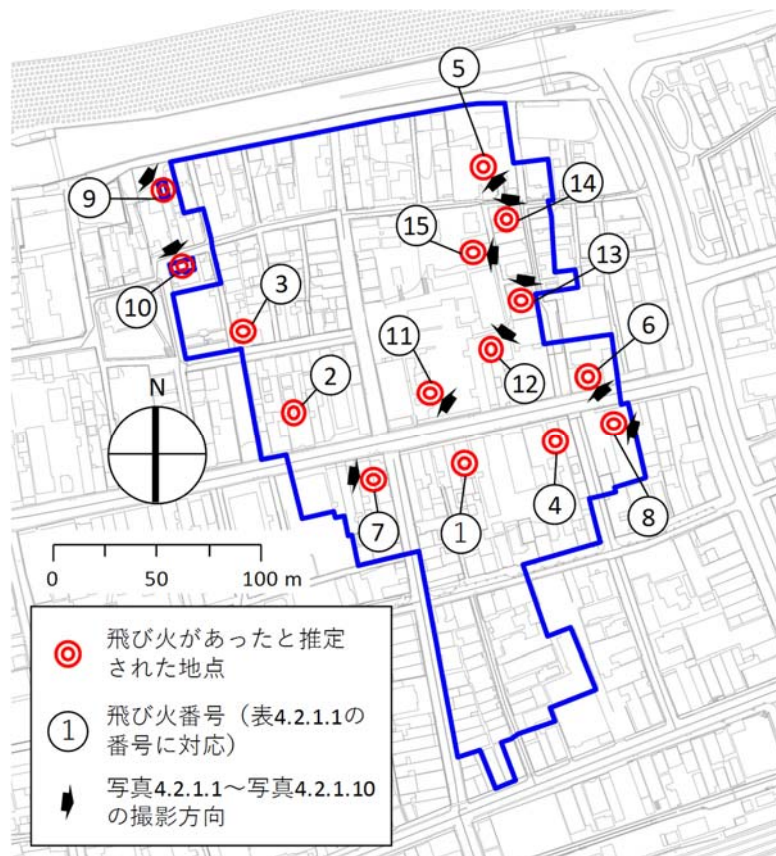
図 4.2.1.1 飛び火があったと推定された地点

飛び火地点は消防本部による資料³⁾では10点確認されているが、前節に示した映像・画像による延焼動態の分析の結果、新たに5点が確認され、飛び火があったみられる地点は合計で15点となった。15点の飛び火のそれぞれの状況を図4.2.1.1及び表4.2.1.1に示す。

表4.2.1.1の「飛び火確認時刻（確認方法）」欄について、「消防」と記載したものは、映像・画像から確認できた時刻よりも消防本部によって確認された時刻が早い場合であり、消防本部によって確認された時刻を引用したものである。「映像」と記載したものは、消防本部の資料に記載のない場合又は消防本部によって確認された時刻よりも映像で確認された時刻の方が早い場合である。これらのうち、空撮映像が得られた13:00以降の飛び火⑤～飛び火⑮に関して、写真4.2.1.1～写真4.2.1.10に飛び火を確認した時間帯の画像を示す。多くの画像で屋根の棟付近から発煙する様子が確認できる。「建築年」欄は、糸魚川市より建物所有者の了解を得て提供を受けた課税台帳（飛び火⑨は建築確認）に基づく建築年を、「屋根の仕様」欄は、建物関係者へのヒアリング及び空中写真に基づいて推定した結果を示している。多くの建物は昭和7年の大火直後となる昭和8年建築の昭和初期仕様（昭和初期仕様の詳細は5章に示す。）の瓦葺屋根であり、このような建物が地域内に混在したことが今回の火災で飛び火が多発した要因の一つとなった可能性がある。

番号	飛び火確認時刻 (時刻確認方法)	建物の状況	建築年	屋根の仕様
①	11:21 (消防)	木造 2 階建て	昭和 8 年	昭和初期仕様瓦葺
②	11:58 (消防)	木造 2 階建て	昭和 8 年	昭和初期仕様瓦葺
③	12:14 (消防)	木造 2 階建て	昭和 8 年	瓦葺 (仕様不明)
④	12:48 (映像)	木造 2 階建て	昭和 8 年	昭和初期仕様瓦葺
⑤	13:00 (消防)	木造 2 階建て	大正 元年	昭和初期仕様瓦葺
⑥	13:26 (映像)	木造 2 階建て	昭和 8 年	不明
⑦ ^{※1}	13:45 (消防)	木造 2 階建て	昭和 8 年	昭和初期仕様瓦葺
		木造 2 階建て	昭和 8 年	瓦葺 (仕様不明)
⑧	14:07 (映像)	木造 2 階建て	昭和 8 年	昭和初期仕様瓦葺
⑨	14:24 (映像)	木造 2 階建て	昭和 4 6 年	セメント瓦葺
⑩	15:33 (映像)	木造 2 階建て	確認できず	瓦葺 (仕様不明)
⑪	13:07 (映像)	木造 2 階建て	昭和 8 年	昭和初期仕様瓦葺
⑫ ^{※2}	13:08 (映像)	(木造 2 階建て)	(昭和 8 年)	(昭和初期仕様瓦葺)
⑬	13:31 (映像)	木造 2 階建て	昭和 8 年	昭和初期仕様瓦葺
⑭	13:31 (映像)	木造 2 階建て	昭和 8 年	昭和初期仕様瓦葺
⑮	13:44 (映像)	木造 2 階建て	昭和 9 年 ^{※3}	昭和初期仕様瓦葺

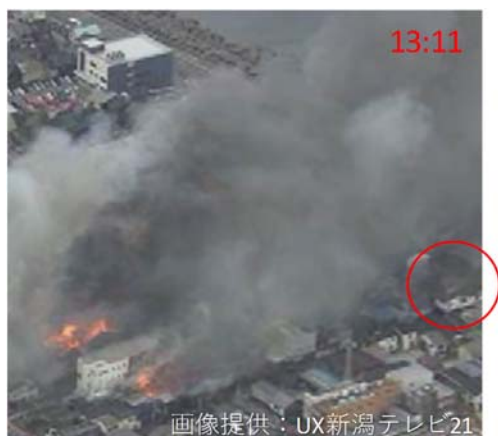
写真 4.2.1.1 飛び火⑤発生時の状況

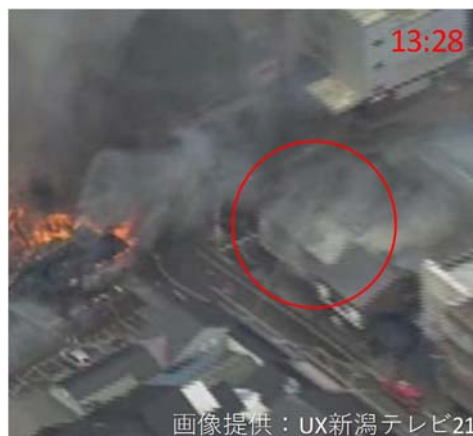
写真 4.2.1.2 飛び火⑥発生時の状況

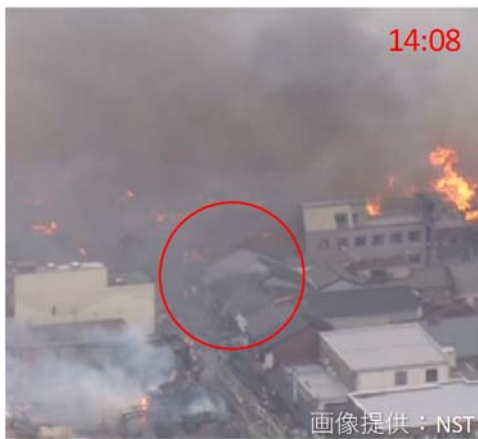
※1 飛び火⑦に関しては最初に発煙を確認した時点で 2 棟の建物から発煙があり、いずれの建物に飛び火したかを特定できず、2 棟の情報を併記している。

写真 4.2.1.3 飛び火⑦発生時の状況

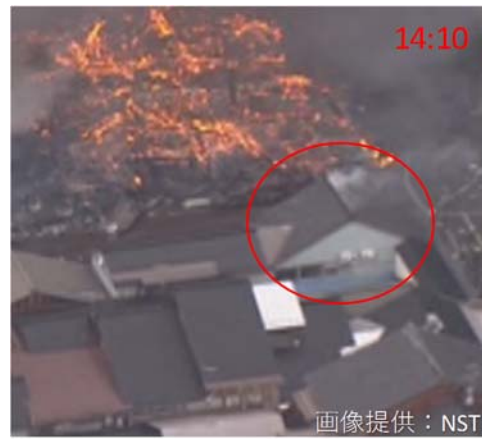
写真 4.2.1.4 飛び火⑧発生時の状況

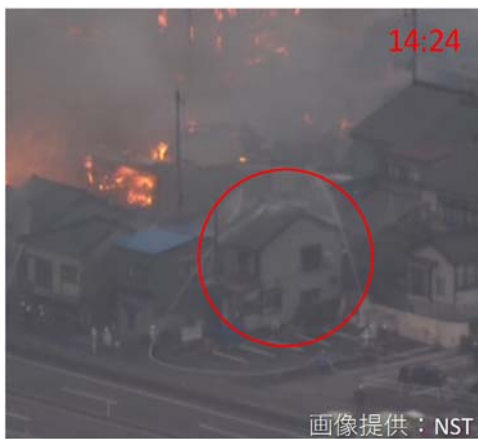
写真 4.2.1.5 飛び火⑨発生時の状況

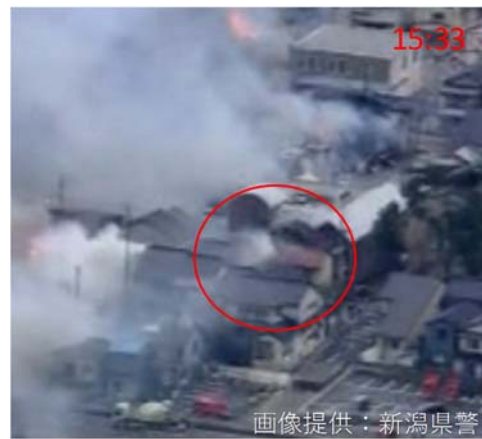
写真 4.2.1.6 飛び火⑩発生時の状況

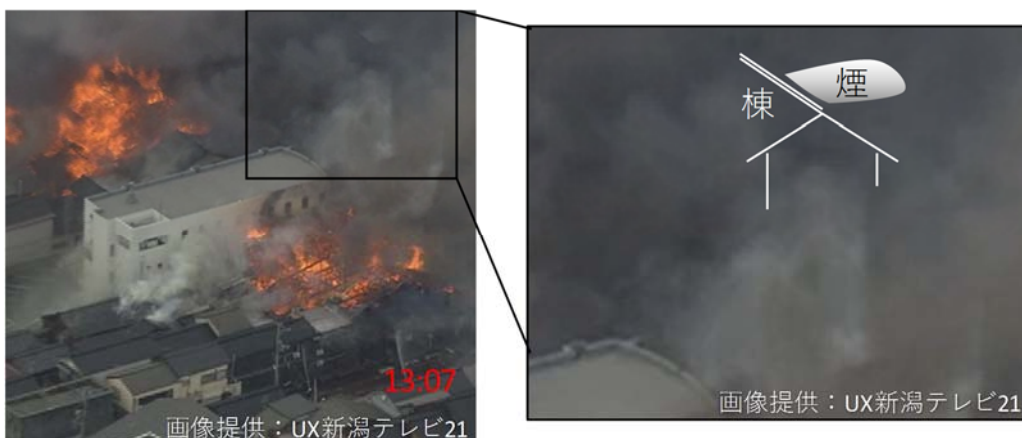
写真 4.2.1.7 飛び火⑪発生時の状況

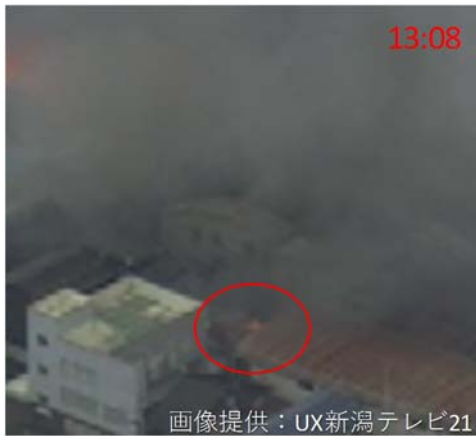
※2 飛び火⑫に関しては空撮映像から主屋以外の部分から最初の発炎が確認された。主屋の状況を () に示すが、飛び火のあった部分とは異なる可能性がある。

写真 4.2.1.8 飛び火⑫発生時の状況

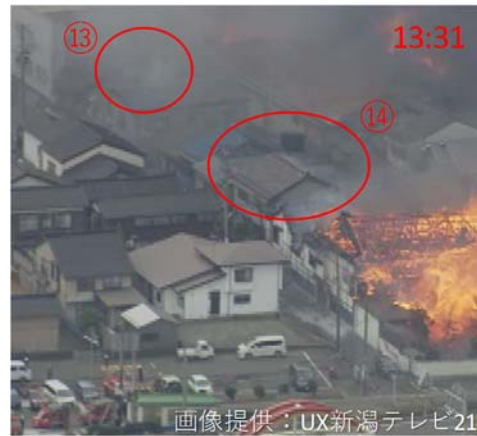
写真 4.2.1.9 飛び火⑬⑭発生時の状況

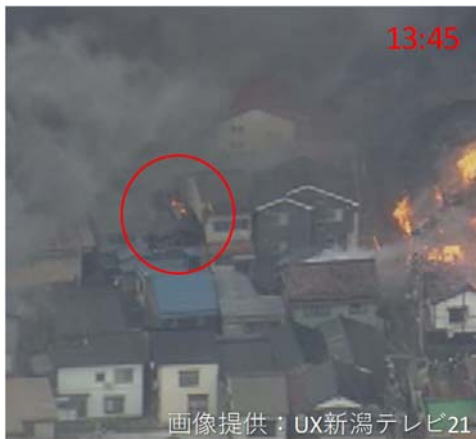
※3 飛び火⑮の建築年は、糸魚川市より「大正元年又は昭和 9 年」との情報が得られたが、当該建物は昭和 7 年の大火による焼損区域内にあるため、昭和 7 年以降に建築された可能性が高いことから昭和 9 年の情報を採用した。

写真 4.2.1.10 飛び火⑮発生時の状況

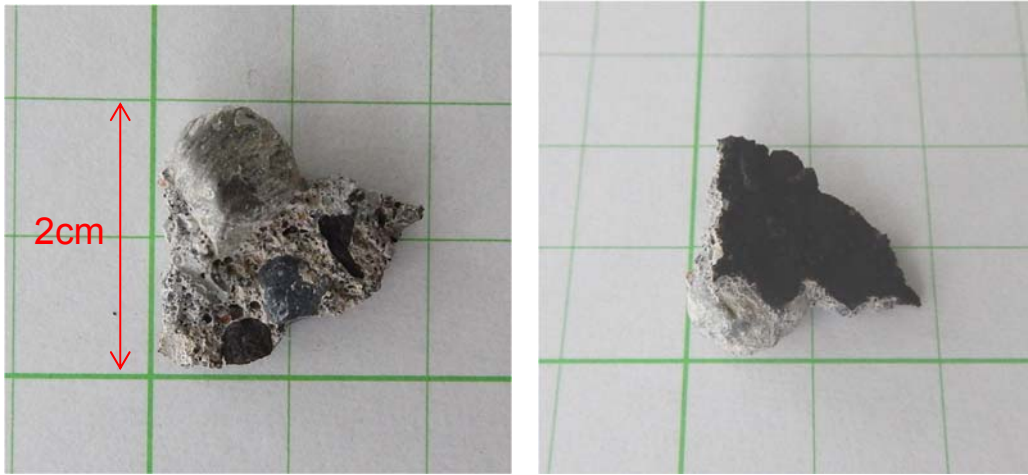
⑩金融機関建物の屋上で採取した（写真 4.2.2.1）。これは火の粉ではなく、コンクリートが爆裂した破片と見られ、裏側には加熱痕がある（写真 4.2.2.2）。大きさは 2cm 弱で重さは 1.3g だった。このほか 7mm 程度の木片の燃えさしも確認された。

写真 4.2.2.2 採取したサンプル (左：表側、右：裏側、重さ 1.3g)

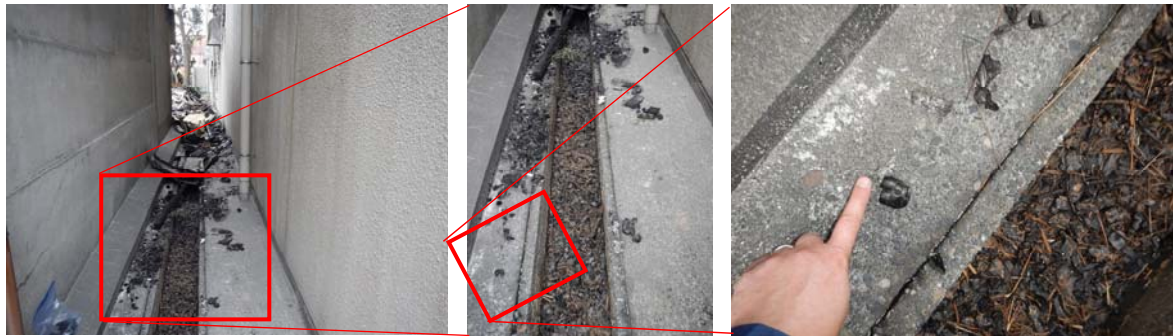
写真 4.2.2.3 サンプル採取場所の状況

⑩金融機関建物と隣接する⑪酒類製造建物との間に吹き溜まりのように集積していた燃えさしの中からサンプルを採取した(写真 4.2.2.3)。サンプルは、外寸 3.5cm×5cm の木片の燃えさしと、外寸 3cm×3cm の木片の燃えさしである(写真 4.2.2.4)。

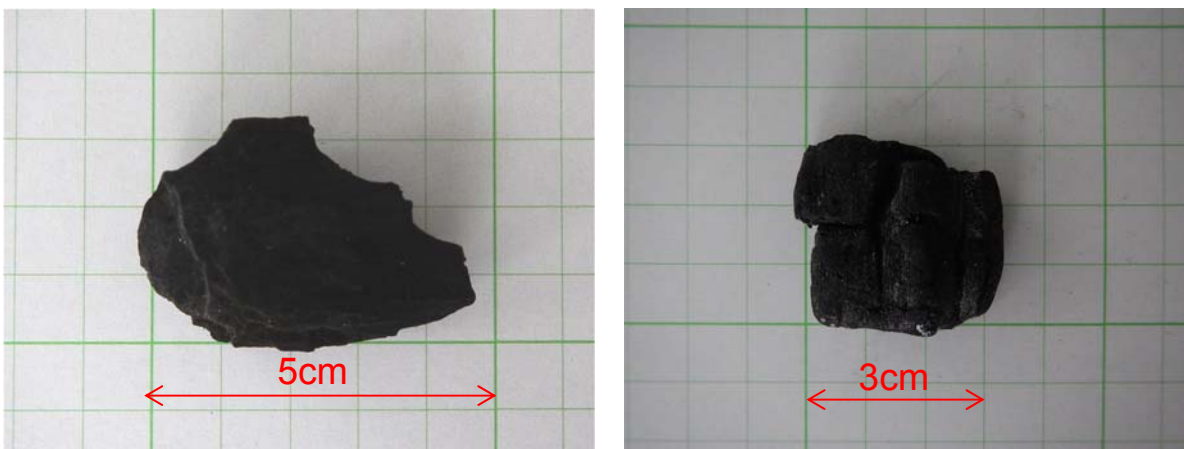
写真 4.2.2.4 採取したサンプル

(左：3.5cm×5cm、重さ 1.4g、右：3cm×3cm、重さ 2.2g)

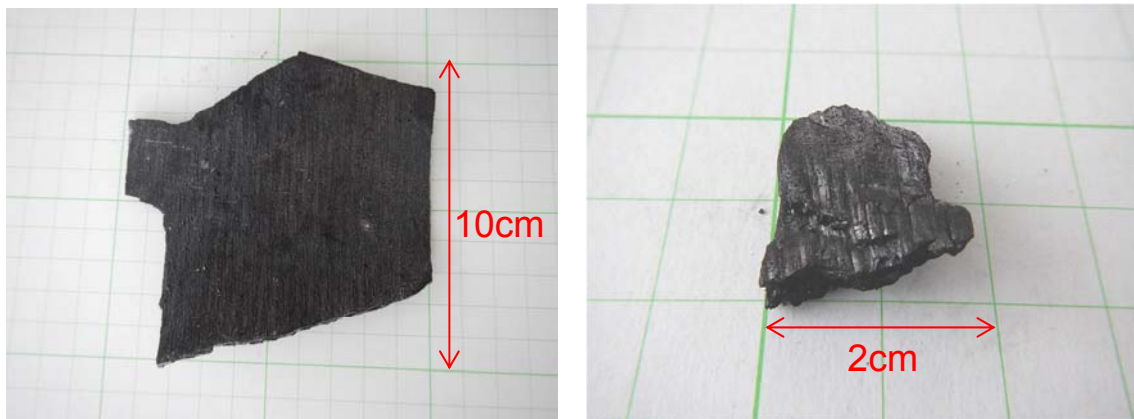
①酒類製造建物の裏庭でサンプルを採取した(写真 4.2.2.5 の左の丸印の場所)。採取したサンプルは薄い板状の燃えさし(写真 4.2.2.6 左)と、指先程度の大きさの燃えさし(写真 4.2.2.6 右)と拳程度の大きさの木片の燃えさし(写真 4.2.2.7)である。

写真 4.2.2.6 採取したサンプル

(左 : 外寸 10cm×10cm、厚さ 2mm、重さ 5.6g、右 : 外寸 2cm×2cm、重さ 0.1g)

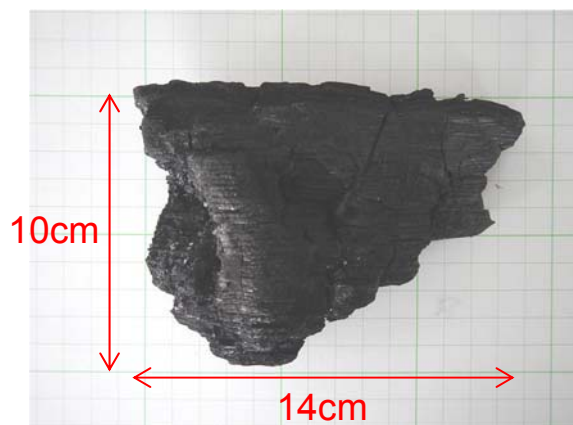
写真 4.2.2.7 採取したサンプル (外寸 10cm×14cm、厚さ 3.5cm、重さ 29.8g)

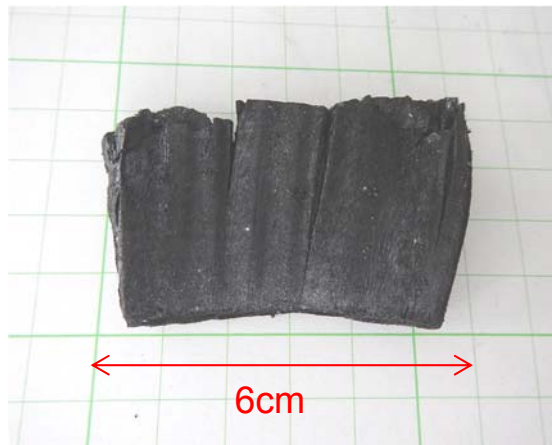
外寸 6.5cm×4.5cm×1cm の木片の燃えさし (写真 4.2.2.9)、もう一つは、新聞紙が燃えて飛散したと思われる (写真 4.2.2.10)。

写真 4.2.2.9 採取したサンプル (外寸 6.5cm×4.5cm、厚さ : 1cm、重さ : 6.9g)

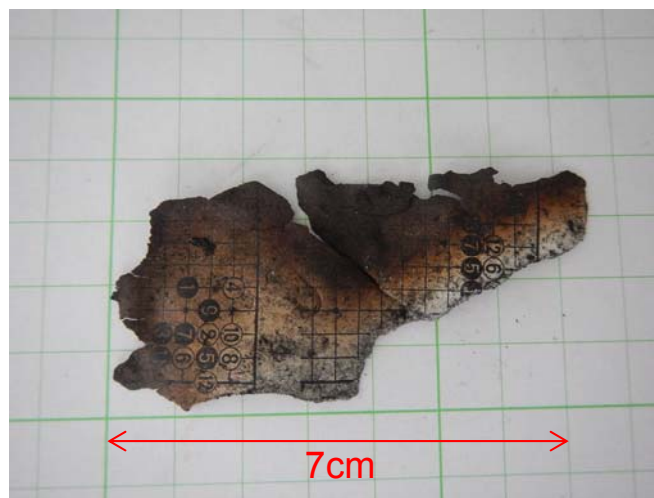
写真 4.2.2.10 採取したサンプル (重さ 0.1g)
