第1章 地震等の概要

1.1 地震概要

1.2 地震被害概要

1.3 地震被害調査概要

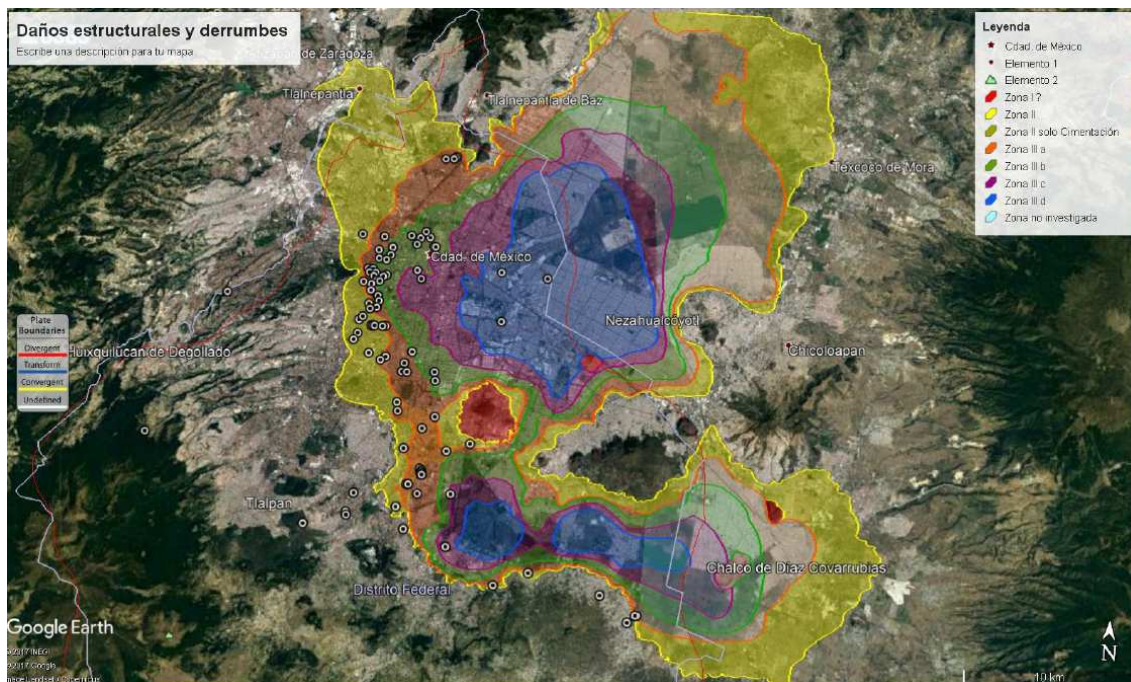
図 1.2 被害建築物の分布 (CENAPRED 作成、提供)

図 1.2 は、CENAPRED により作成された被害建築物分布図である。同図においては、メキシコシティ耐震基準(2004 年改訂版)に規定された地域区分も色分けして示されている。

地震被害は、丘陵地(Hill Zone)から盆地の中心部(Lake Zone)に至る間の中間地域(Transition zone)に発生している。耐震基準上の地域区分で言えば、II 及び IIIa に該当する。地震被害調査はこれらの被害が集中した地域を中心に行っている。図 1.3 は、2004 年改正基準による地域区分図に調査建築物の位置を記入したものである。図中の番号は調査した順に振っている。また、調査建築物の一覧を表 1.4 に示す。
