第3章 建築物被害状況

現地被害調査にて把握した各建築物の被害状況を以下に示す。第2章では、調査地を、図2.2に示すA～Dの4地域に区分して地震記録の分析等を行ったところであるが、その結果と対応させて論じるため、本章においてもこのA～Dの調査地域区分と順番に従い、被害状況の説明を加えていくこととする。

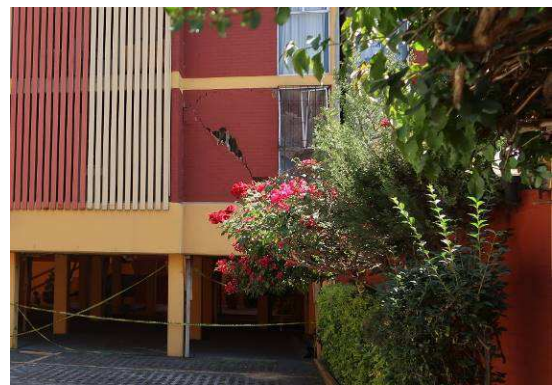
比較的築年の新しい鉄筋コンクリート造の5階建て集合住宅である。建築物の桁行方向の様相を写真3.1に示す。写真3.2に組積造壁のせん断ひび割れの様子が示されているが非構造壁と推定される。ピロティ階の柱の柱頭部に軽微な損傷が見られる(写真3.3)。なお、本建築物は、写真3.4に示す一連のアパート群とともに団地を構成している。写真3.4のほぼ無被害のアパート群と異なり、本建築物は最下階が駐車場に供され壁がほとんどない。よって周囲のアパート群と比較し応答変形が大きくなり易く、被害が生じたものと考えられる。

写真3.2 袖壁状の組積造壁の損傷

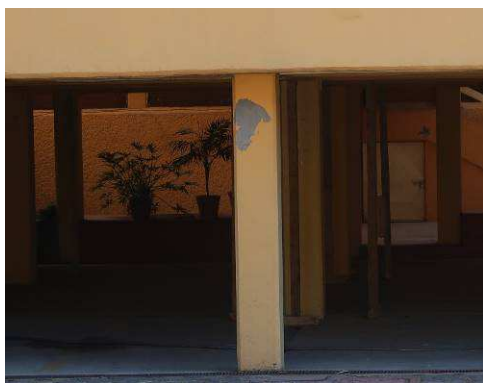
写真3.3 柱頭部分の軽微な損傷

第2章の図2.8(a)によれば、近隣の観測点JC54での加速度応答スペクトルは、SASIDによる設計用応答加速度スペクトルと良く対応しており、本建築物位置においても図2.7(a)に示されるSASIDによる設計用応答加速度スペクトル相当の地震力が作用したものと考えられる。このSASIDによる設計用応答加速度スペクトルは、固有周期0.5s以下の短周期の領域では2004年改正基準による地域区分Ⅲaの設計用応答加速度ともよく対応している。設計ではこれを応答低減係数 Q' により低減させて適用することを考えると、地震応答が建築物の弾性限界を超え写真に示す程度の損傷が生じることは設計時の想定範囲内であったとも言える。

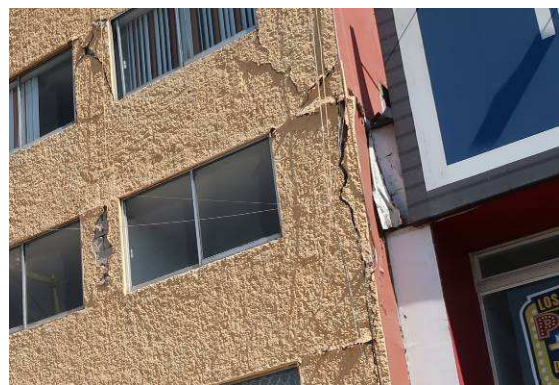
鉄筋コンクリート造の7階建ての建築物で、通りに面した桁行方向では外装材のひび割れ状況から構造躯体にまで達する損傷が生じたものと推定される(写真3.5, 3.6, 3.7)。妻側では壁面の損傷が見られるが、壁はブロックを積み重ねた非構造壁である(写真3.8)。地震時に隣接建築物と衝突したと考えられ、隣接建築物が本建築物にめり込んだ状態になっている(写真3.6)。建築物6に比較的近く位置しており、建築物6の場合と同様、図2.7(a)に示されるSASIDによる設計用応答加速度スペクトルに相当する地震力が生じたものと考えられる。

写真3.6 隣棟との接触部分

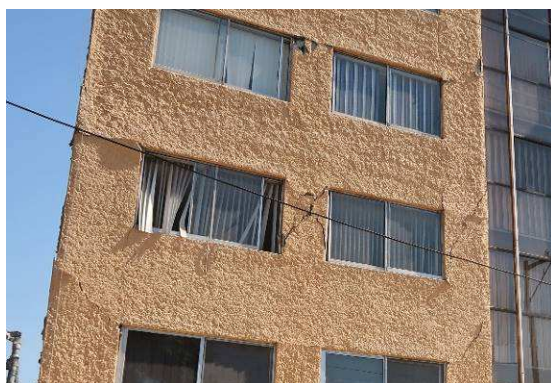
写真3.7 壁面の損傷の様相

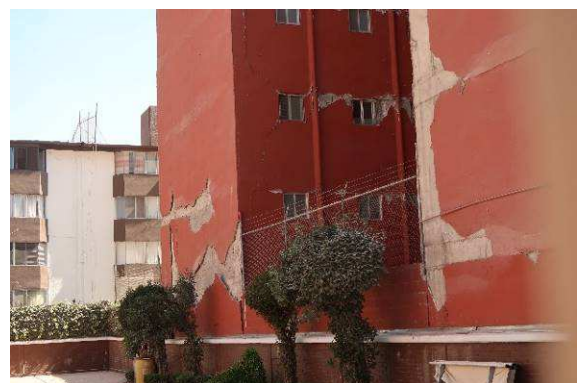
写真3.8 妻側壁面の損傷の様相

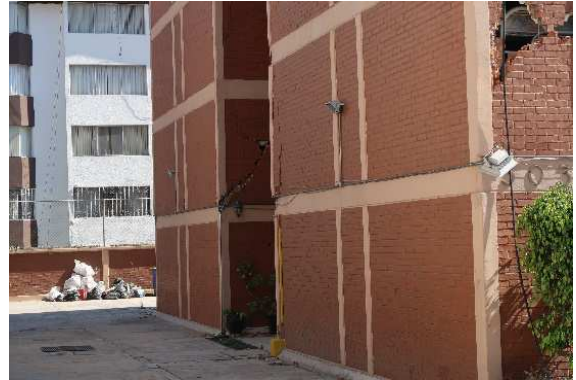
建築物の全容を写真 3.9 に示す。通り側 2 棟とその反対側 2 棟の計 4 棟の建築物が一体となって一つの施設を構成している。桁行及び妻側とも壁面にせん断ひび割れが生じている(写真 3.9, 3.10)。写真 3.11 では、左側の建築物が傾斜し右側の建築物と接触している。地震時に両建築物は衝突したと推定される。

写真 3.10 妻側壁面の被害

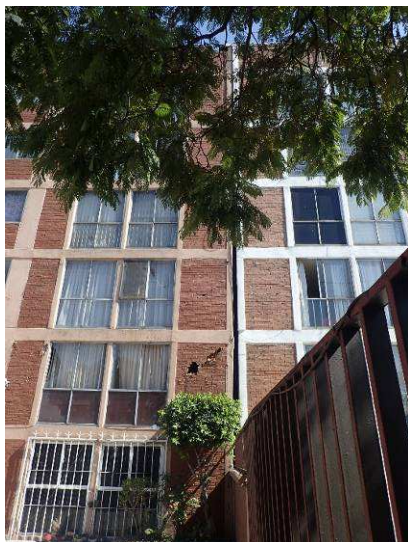
写真 3.11 隣棟との接触

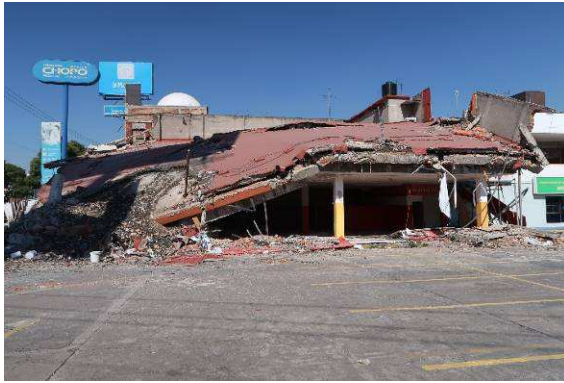
2 階建ての鉄筋コンクリート造の建築物で、建築物 7, 8 と近接し同じ通りに面するが、角地に位置する。建築物が崩壊している様相を写真 3.12 に示す。建築物のコーナー部分で、2 階まで完全に崩壊している(写真 3.13)。写真 3.12 の奥に示される隣接建築物との境界部分には壁が残存していることが確認された。写真の手前側のコーナー部分が崩壊した要因として、ねじれ振動の影響が考えられる。

図 2.7(a)に示される通り、SASID による設計用加速度応答スペクトルは、建築物 6～9 でほぼ同様である。建築物 9 は、外観からもかなり古い建築物と見られ、柱径も小さい。本建築物の場合、1985 年以前の耐震基準に基づき設計されていたこと、及び、構造的な不整形性に起因するねじれ振動の影響により、建築物が崩壊するまでに至ったと考えられる。

写真 3.12 コーナー部分の崩壊

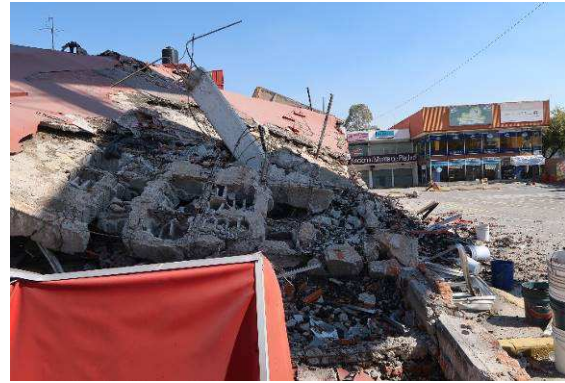
写真 3.13 崩壊したコーナー部分拡大

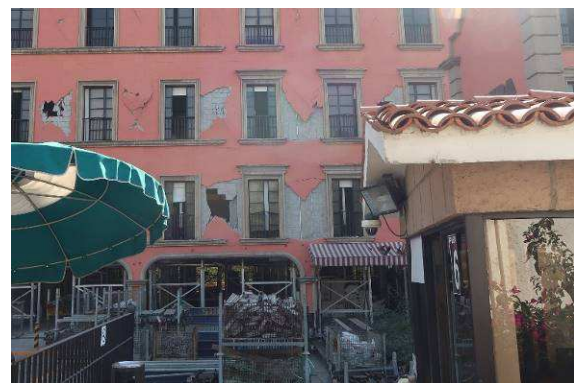
5階建ての鉄筋コンクリート造建築物である。建築物の全容を写真 3.14 に示す。ファサードのブロック造壁がせん断ひび割れを生じており、一部のブロックが脱落している(写真 3.15)。

図 2.8(b)によれば、近傍の地震観測点 MI15 での加速度応答スペクトルは固有周期 1.5s 前後の範囲で、SASID による本建築物位置での設計用加速度応答スペクトルを上回っているが、図 2.7(b)に示される通り、本建築物位置での SASID による設計用加速度応答スペクトルは、MI15 における設計用加速度応答スペクトルと 2004 年改正基準による地域区分 II のそれを大きく下回っている。このような SASID による評価結果に基づくのなら、近傍の MI15 でやや大きな地震力が観測されているとはいえ、本建築物位置では建築物を倒壊させるまでの大きさの地震力は作用しなかったと考えられる。ファサードの被害はかなり大きいですが、建築物の倒壊は免れている。

写真 3.15 ブロック造壁の被害

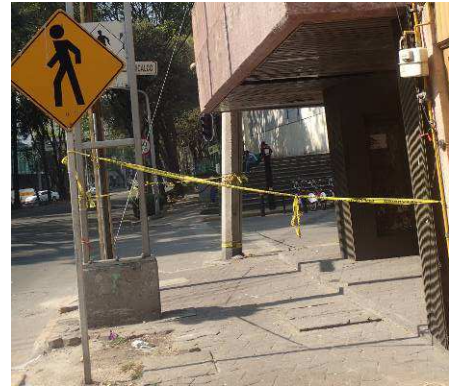
8階建ての鉄筋コンクリート造の建築物である。建築物の全容を写真 3.16 に示す。建築物周辺で地盤変状が生じている(写真 3.17)。建築物の外観からはそれほど大きな被害は見られない。

写真 3.17 入口付近の地盤変状の様子

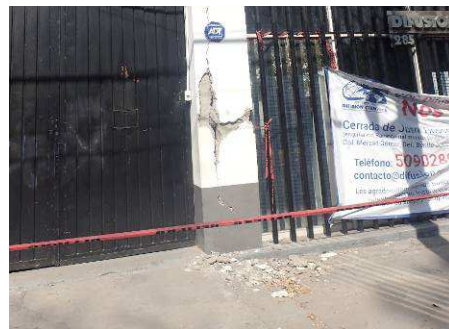
5階建ての鉄筋コンクリート造建築物であり、建築物 1 に近接する。建築物の全容を写真 3.18 に示す。建築物 1 の場合と同様、周辺に地盤変状が生じており 1 階柱にも損傷が生じている(写真 3.19)。

写真 3.19 柱の損傷と地盤変状の様子

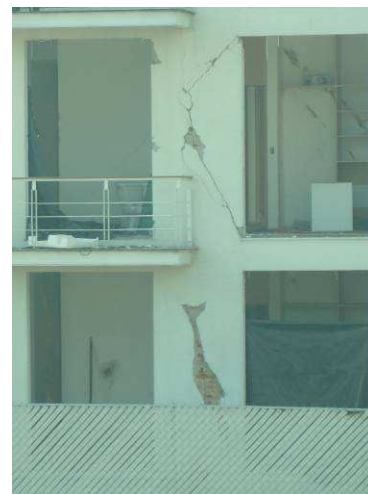
5 階建ての鉄筋コンクリート造建築物である。建築物の全容を写真 3.20 に示す。建築物左側の一部が崩壊し、調査時には除去工事中であった。残存部分の方立て壁及び建築物内部の柱のせん断ひび割れの様子を写真 3.21 に示す。

第 2 章で述べた通り、図 2.10(a)(b)に示した建築物 1,2 と建築物 3 の SASID による設計用加速度応答スペクトルを比較すれば、建築物 1,2 の周辺より、本建築物位置での方が、より大きなレベルの地震動が生じた可能性が高いと考えられる。これにより建築物 1,2 より大きな被害が生じたことも考えられる。また、図 2.10(b)によれば、建築物 3 での設計用加速度応答スペクトルは、近傍の地震観測点 SI53 でのそれも上回っている。ただし、前述した通り、地震観測点 SI53 で記録された地震動による加速度応答スペクトル自体は設計用のそれと比しそれほど大きなものではないため、本建築物位置において地震動のレベルが SI53 でのものよりさらに大きくなったとしても、本建築物の設計に適用されていたと推定される 2004 年改正基準による地域区分 IIIa での設計用加速度応答スペクトルを極端に大きく上回るものではなかったと考えられる。本建築物の築年は比較的新しいが、CENAPRED でのヒアリングによると、不適切な設計が行われていたとのことである。本建築物の地震被害が大きくなった要因として、地震動の大きさよりは、このような設計上の不具合を考えた方が妥当のように思われる。

写真 3.21 方立て壁及び柱(内側)の被害

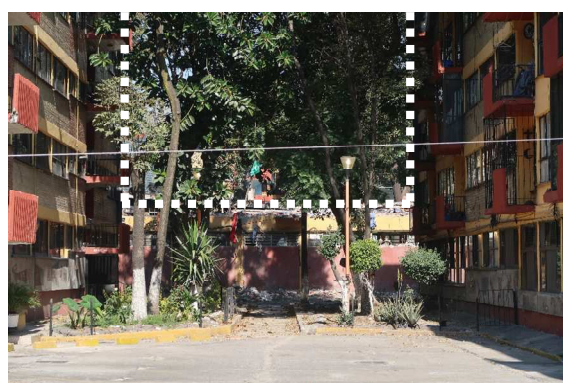
5 階建ての枠組み組積造集合住宅である。建築物 4 と同形式の建築物の全容を写真 3.22 に、調査時には既に 2 階より上部が除去されていた建築物 4 の様相を写真 3.23 に示す。また、これらの写真の撮影方向を図 3.1 に示す。図 3.1 に示すように同形式の構造の建築物 4 棟が団地を構成している。向きが異なる建築物 4 のみが 1 階部分を残し崩壊している。この種の建築物では、桁行方向の耐力が張り間方向のそれより小さくなる傾向がある。建築物 4 にのみ大きな被害が生じた要因として、地震動の強軸方向が、建築物 4 の桁行方向よりであったためと考えられる。

sのところにピークを有しており、このピーク値が2004年改正基準による地域区分Ⅲaの設計用応答加速度スペクトルを上回っている。図2.10(c)によれば建築物位置でのSASIDによる設計用応答加速度が地震観測点DX37でのそれをさらに上回っていることから、本建築物位置ではDX37での地震動より、レベルの大きな地震動が生じた可能性がある。本建築物の1次固有周期は1.0sより短いと考えられ、図2.11(d)において、短周期の領域では、DX37の加速度応答スペクトルは、地域区分Ⅲaの設計用応答加速度スペクトルを超えてはいないが、DX37の位置より本建築物位置の方が、地震動が大きくなり易いと考え、本建築物位置において短周期の領域でも、加速度応答は、地域区分Ⅲaの設計用加速度応答スペクトルに比しある程度の大きさには達していたと思われる。また、本建築物は、外観より築年がかなり古いと判断され1985年以前の耐震基準により設計されていた可能性が非常に高い。このことが本建築物の被害を大きくした要因として考えられる。

写真 3.23 2階より上部が除去された建築物

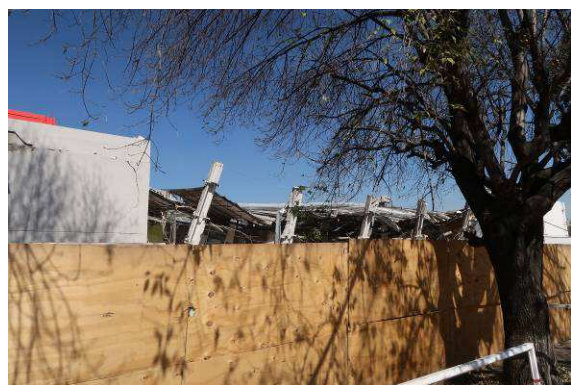
フェンス越しに見られる範囲で大きく傾斜しており、入口付近の鉄筋コンクリート造部分を残し、ほぼ倒壊した状態にあった(写真 3.25, 3.26)。

図 2.10(c)によれば、建築物 5 の SASID による設計用加速度応答スペクトルは建築物 4 のそれとほぼ同じになっている。建築物 4 と同じく近傍の地震観測点として DX37 が挙げられる。前述した通り、DX37 の加速度応答スペクトルは、固有周期約 1.0 s 付近でピークを有しており、建築物 5 は鉄骨造で、建築物 4 よりも 1 次固有周期が長くなると考えられる分、このピーク位置に近づき、建築物 4 よりも大きな加速度応答が生じた可能性が考えられる。さらに、地域区分を示す地図(第 1 章の図 1.3 参照)上では建築物 5 は地域区分Ⅱに位置するため、設計用地震力が、SASID により評価されるものより低めに設定された可能性もあると考えられる。

写真 3.26 鉄骨造柱の転倒の様子

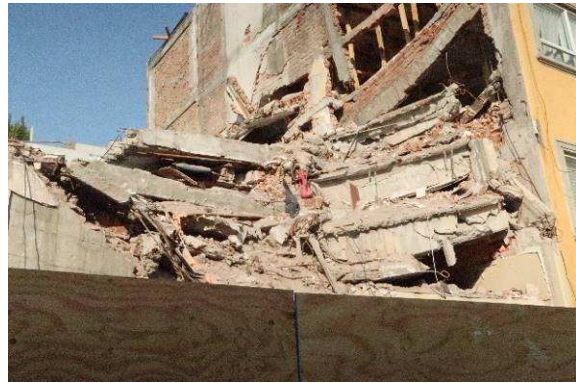
鉄筋コンクリート造の建築物であり、調査時には 1 階部分を残し除去されていた。本建築物の調査時の状況を写真 3.27 及び 3.28 に示す。隣接建築物の組積造壁が破壊されているが、地震時に生じたものか除去工事によるものかは不明である。

写真 3.28 被害建築物の残骸

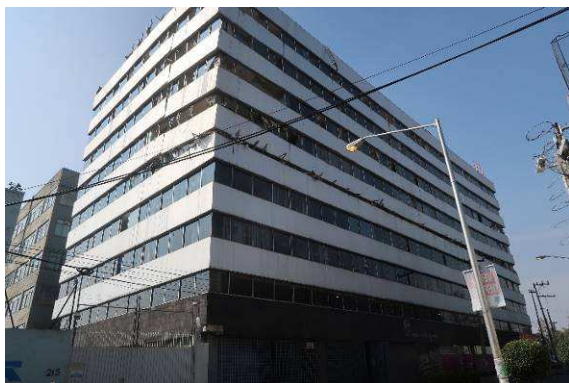
9階建ての耐震補強された鉄筋コンクリート造の建築物である。建築物の全容を写真 3.29 に示す。5階の柱が軸崩壊している。写真 3.30 に鋼板による柱のせん断補強の様子を示す。また、図 3.3 に、建築物外側から確認した耐震補強の状況を示す。写真 3.29 は、図 3.3 の赤点線で示す側を撮影している。図 3.3 に示される通り、桁行方向での耐震補強は、7階から上の部分に留まっており、耐震補強を施していない5階で被害が生じている(写真 3.29)。張り間方向大通り側では2階から上で耐震補強を施し1階は耐震補強を行っていない。写真 3.31 はその1階柱の損傷状況であり、仕上げ材とカバーコンクリートが剥離し、柱の配筋状況が見て取れる。

写真 3.29 建築物全容 (5階で層崩壊)

本建築物の場合には耐震補強が不完全であることによって、建築物の耐震性能が、1985年以降に求められてきたレベルにまで達せず、5階での崩壊につながったと考えられる。

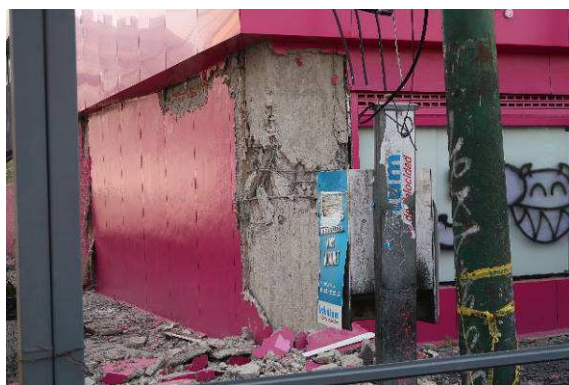
写真 3.31 1階無補強柱の損傷

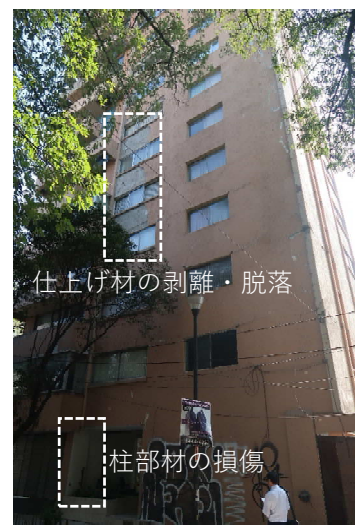
建築物 14 は、13 階建ての鉄筋コンクリート造建築物であり、建築物 15 は、8 階建ての鉄筋コンクリート造建築物である。これら 2 棟の建築物の全容を写真 3.36 に示す。建築物 14 では、最下階の柱に軽微な損傷が見られ、中間階で仕上げ材の剥離・脱落が生じている(写真 3.37)。

写真 3.37 外壁の損傷(建築物 14)

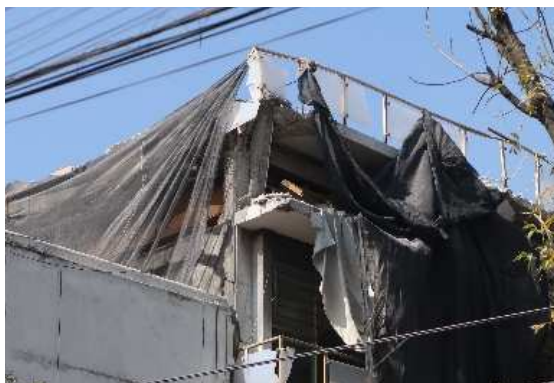
写真 3.38 6階の層崩壊(建築物 15, 7階以上は除去済み)

建築物 15 では、6階部分が層崩壊し、調査時には7階以上は除去済みであった(写真 3.38)。写真 3.36 に除去工事に使用したと思われるクレーンが見られる。

このように、これらの建築物位置では地震力が相対的に小さかったと推定される中で、建築物 15 のような大きな被害が生じた主な要因としては、1985 年以前の基準により耐震設計が行われたことによる耐力不足が考えられる。このことについては、次章にて、再度、検討する。

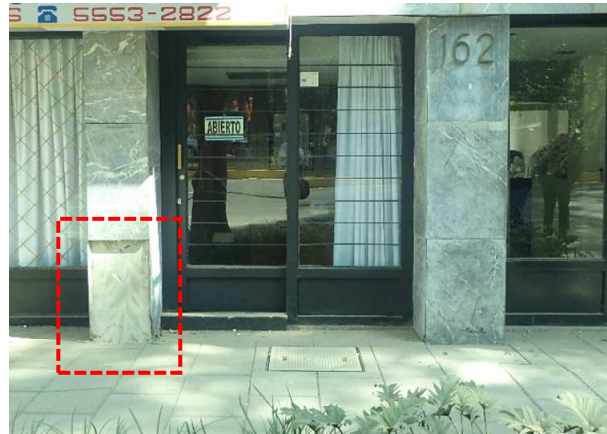
10 階建ての鉄筋コンクリート造である。建築物の全容を写真 3.39 に示す。外観からは、ほとんど被害は見られない。写真 3.40 に見る通り、柱仕上げ材が剥離している。

写真 3.40 柱仕上げ材の剥離・脱落

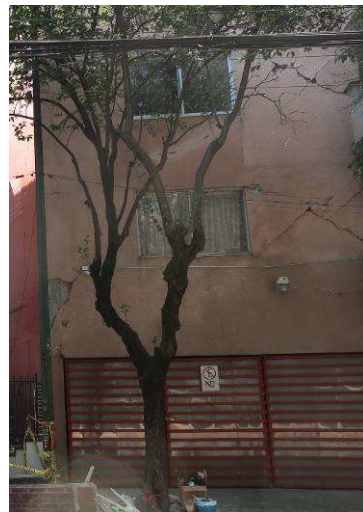
10階建ての鉄筋コンクリート造建築物である。建築物の全容を写真 3.41 に示す。非構造壁に損傷が見られる(写真 3.42)。調査時において、写真 3.43 に示す応急危険度判定結果が入口のドアに貼付されていた。これによると、黄判定となっている。ポスター自体は日本のように黄色に着色されていない。

写真 3.42 壁のひび割れ

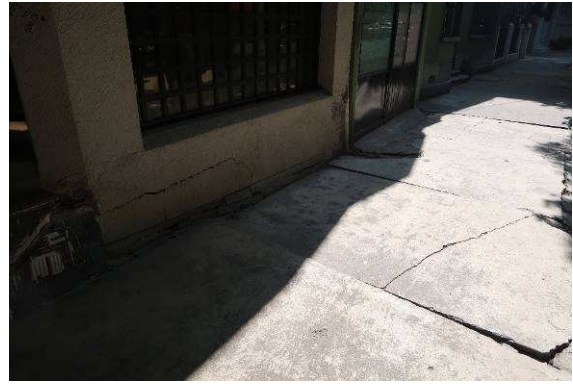
9階建ての鉄筋コンクリート造建築物である。建築物の全容を写真 3.44 に示す。建築物周辺で地盤変状が生じている(写真 3.45)。建築物自体には、被害はほとんど見られない。建築物 17 と同様、調査時において、写真 3.46 に示す応急危険度判定の結果が入口に貼付されていた。これによると、判定結果は、緑判定となっている。

写真 3.45 建築物周辺での地盤変状の様子

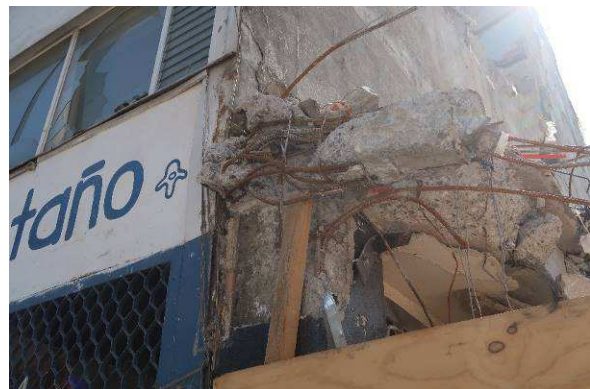
7階建ての鉄筋コンクリート造建築物である。本建築物の除去後の様相を写真 3.47 に示す。建築物全体が崩壊し、調査時においては、写真 3.48 に示す柱と柱はり接合部の残骸を残しほとんど除去されていた。本建築物の崩壊により、49名の方が亡くなられたと報告されている。

建築物 15 と同様、1985 年以前の基準により耐震設計されたことによる耐力不足が被害を大きくした要因と考えられる。

写真 3.48 崩壊建築物の残骸

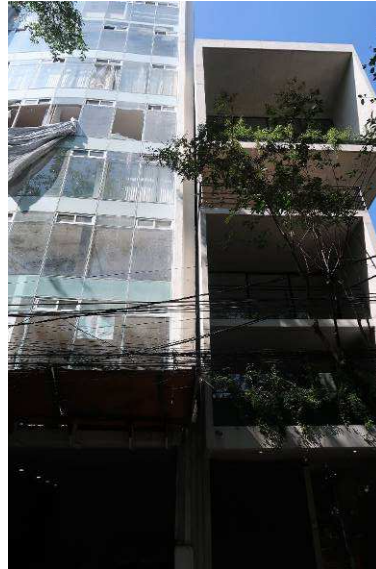
10 階建ての鉄筋コンクリート造建築物である。建築物の全容を写真 3.49 に示す。建築物が傾斜し、隣接する右側の建築物に接触したままとされている(写真 3.50)。写真 3.51 は、その右側の建築物屋上から見た建築物 20 との接触部分である。縦方向のひび割れが見られるが、地震時に衝突した際、生じたものと推定される。また、隣接する左側建築物と境界をなす壁の脚部にも損傷が生じている(写真 3.52)。本建築物でも応急危険度判定が実施されており、入口付近に貼付されていた判定結果によると黄判定であった。

写真 3.50 隣棟との接触

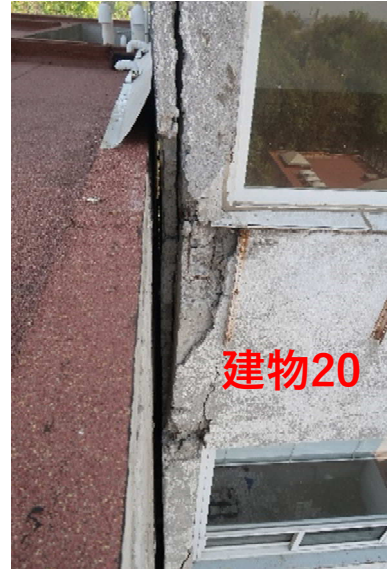
写真 3.51 衝突の痕跡
(隣棟屋上階より)

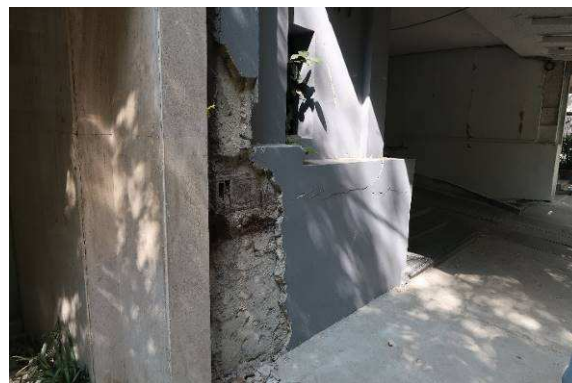
写真 3.52 隣棟との境界壁脚部の損傷 (左の隣棟側より)

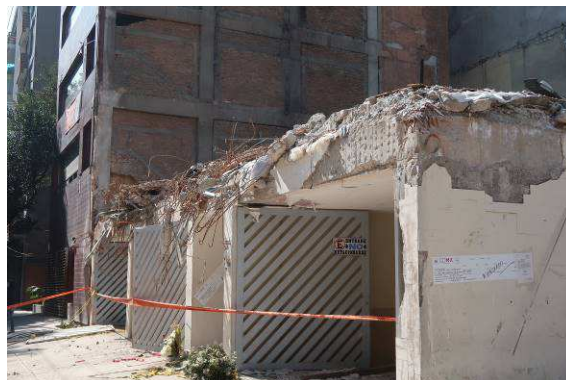
角地に位置する 10 階建ての鉄筋コンクリート造建築物である。壁で構成された 1 階部分より上部分が崩壊し、調査時には既に除去されていた。除去後の様相を写真 3.53 に示す。写真 3.54 は、残存した 1 階部分を拡大したものである。

建築物 15,19 と同様、1985 年以前の基準により耐震設計されたことによる耐力不足が被害を大きく

写真 3.54 残存した1階部分

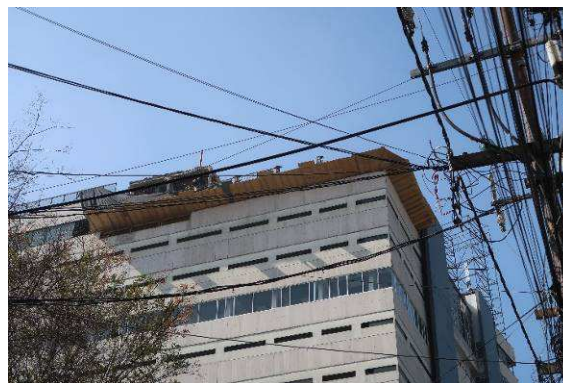
12階建て建築物で、構造は鉄筋コンクリート造と鉄骨造の混構造である。建築物の全容を写真 3.55 に示す。内側の鉄筋コンクリート造部分から外側に張り出したカンチレバーを外側の鉄骨柱で支えている。屋上階でこのカンチレバー部分が崩壊しており(写真 3.56)、また、写真 3.55 に示されるように中間の6階では、外装材が脱落し外側の鉄骨柱が剥き出しになっている。写真 3.57 は6階部分を拡大して示したものであり、外側柱が鉄骨柱であることが見て取れる。

写真 3.56 最上階における一部崩壊

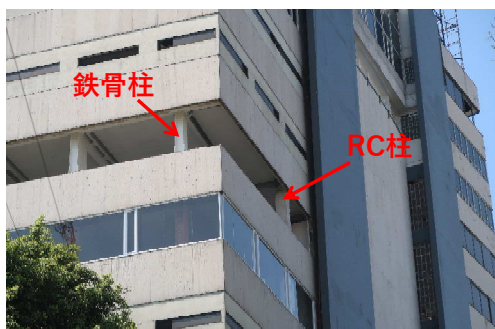
写真 3.57 外装材が脱落した6階部分

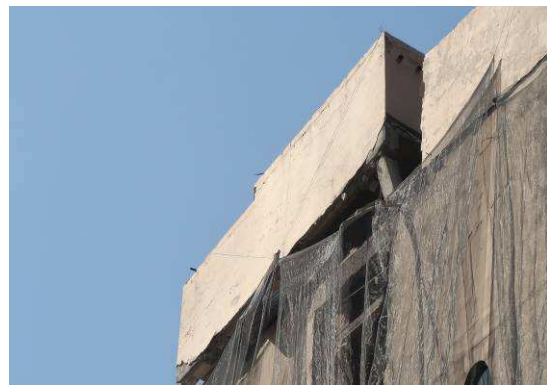
12階建ての鉄筋コンクリート造建築物である。建築物の全容を写真3.58に示す。アーチ状の開口を有するれんが造の非構造壁により建築物が覆われている。屋上設備を支える柱が傾斜している(写真3.59)。また、隣接する低層建築物と地震時に衝突したと推定され、写真3.60に示される通り、接触部分に損傷が生じている。桁行方向では、非構造壁の仕上げ材が剥離しており、これを構成するれんがが剥き出しになっている(写真3.61)。

写真 3.59 屋上設備を支える柱の傾斜

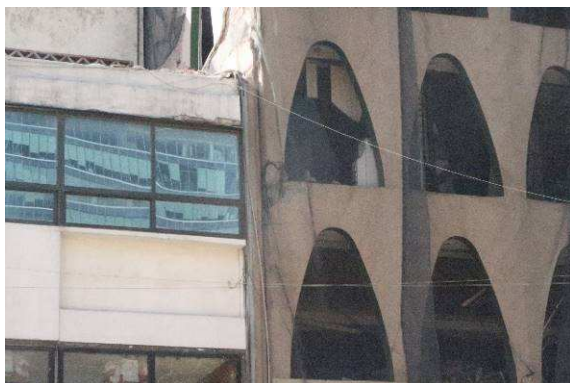
写真 3.60 隣棟との衝突の痕跡

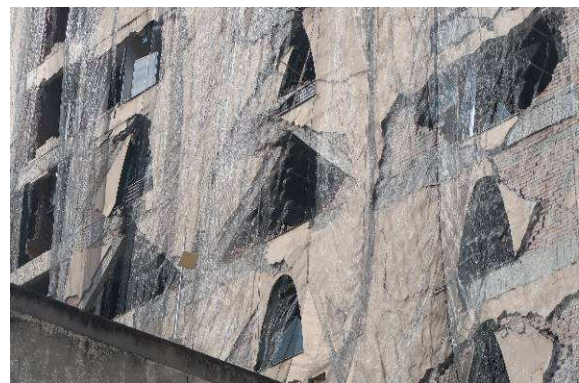
本建築物は、c)からj)に示した建築物14-22からやや離れた位置にある。図2.13(d)によれば、SASIDによる設計用加速度応答スペクトルは、建築物14-22位置のそれを上回っており、本建築物位置では、より大きな地震力が作用した可能性もある。本建築物は、倒壊、崩壊までには至っていないが、写真に示されるように被害程度は大きい。ただし、図2.14(b),(d),(f)に示される近隣の地震観測点CI05、CO56及びLI58での加速度応答スペクトルを見ると設計用加速度応答スペクトルを下回っており、耐震基準で想定される地震力のレベルを考えれば、特別に大きな地震力が作用したとは言えない。1985年以前の基準により耐震設計されたことによる耐力あるいは剛性不足が本建築物の被害を大きくしたと考えられる。

写真 3.61 外壁の被害
