建築研究資料

熊本地震で被災した 鉄筋コンクリート造建築物を対象とした 地震後継続使用確保に資する検討

Investigation for Post-Earthquake Functional Use for damaged R/C

Buildings due to the 2016 Kumamoto Earthquake

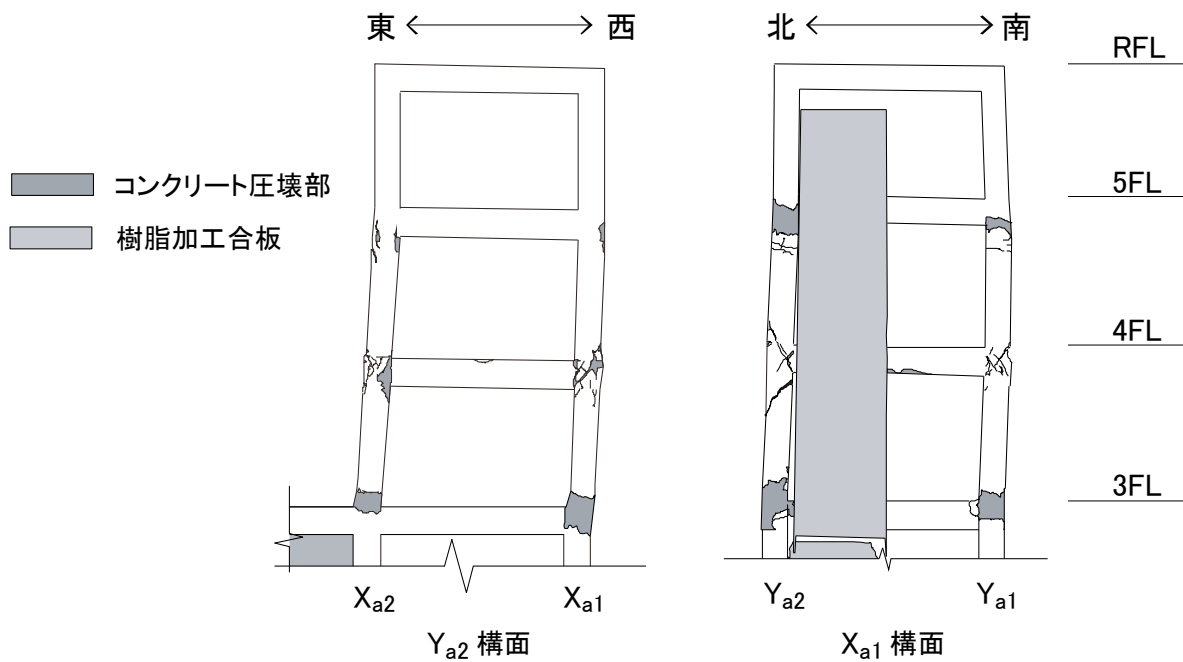
図3.3.3 本震後の部材の損傷状況 (3階～R階)

写真を元に作成した部材の被災状況を**図3.3.3**に示す。本震後には、損傷程度はさらに進行して、全ての3階柱に柱梁接合部の破壊によるコンクリートの剥落と柱主筋の座屈が見られたため、損傷度をVとした。

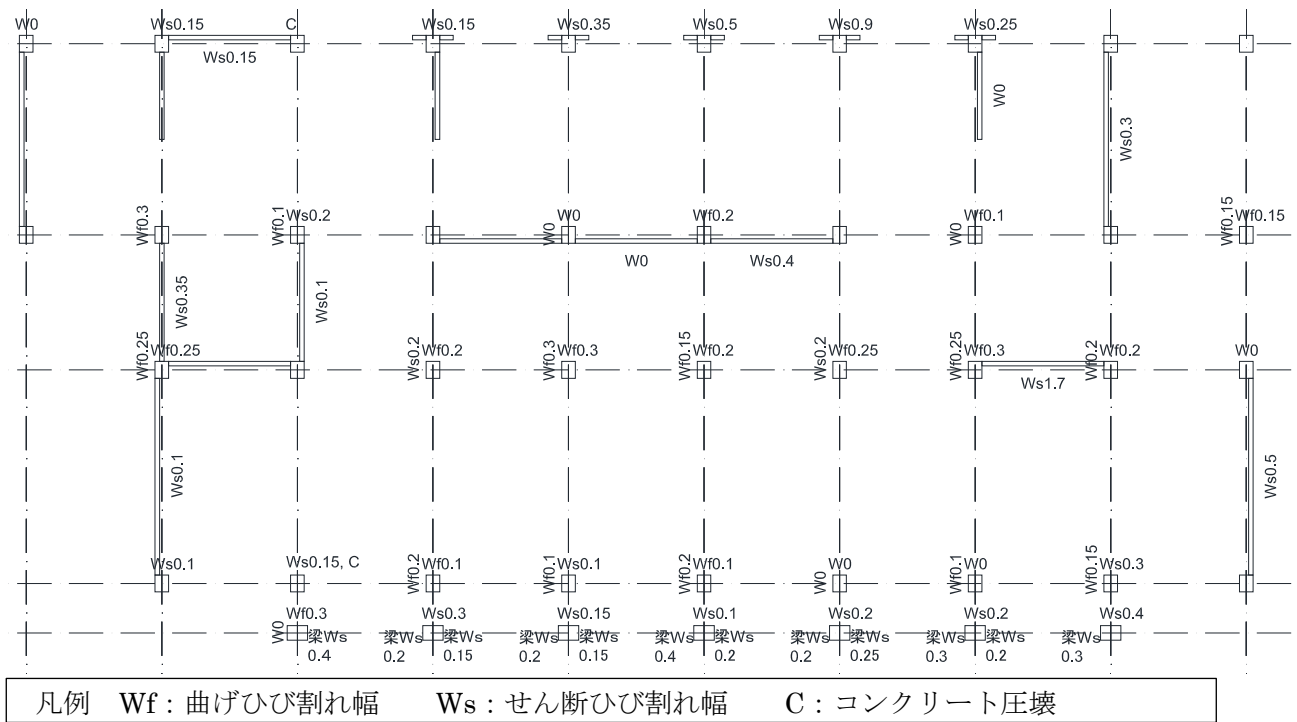
図 7.4.1.1 部材損傷一覧（1階）

最も被害が大きい1階について、被災度区分判定^[7.4-1]の方法により部材の損傷調査を行った。調査した結果を図 7.4.1.1に示す。室内には天井があったため、室内の梁は損傷調査を実施することができなかった。また、壁や柱には仕上げ材の上から部材の損傷度を判定した。

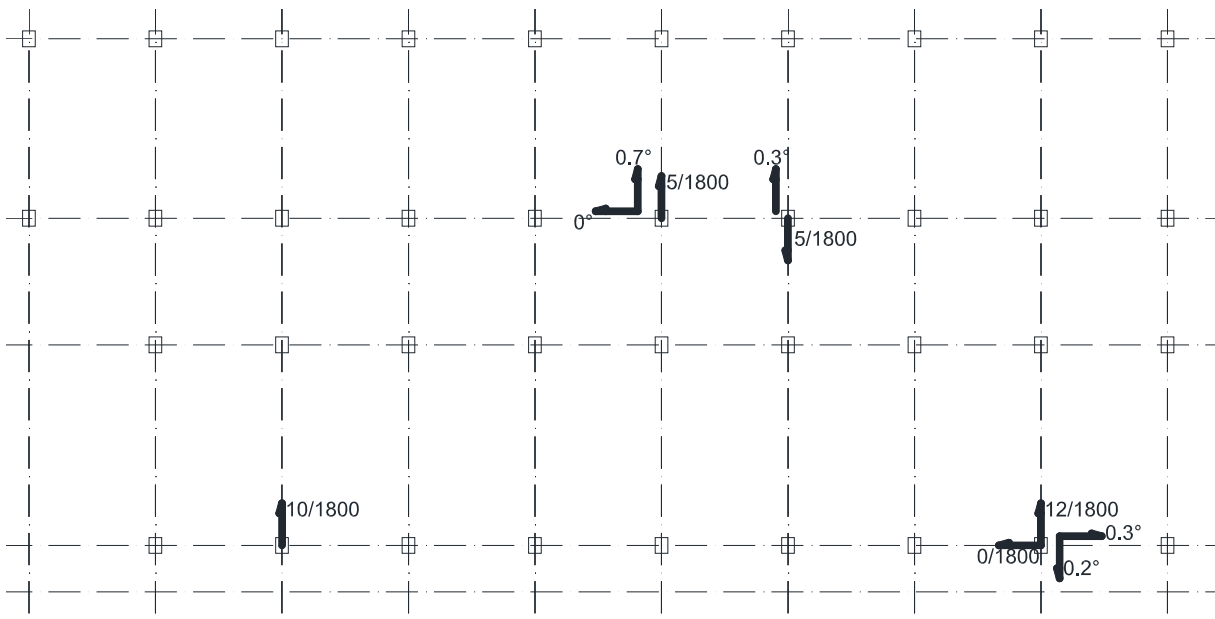
図 7.4.1.2 建築物の傾斜（3階）

建築物の傾斜について計測結果を図 7.4.1.2 および図 7.4.1.3 に示す。なお、建築物の傾斜は直接計測出来なかったため、柱の傾斜と床の傾斜の計測を行った。柱の計測は 1800mm の高さから下げ振りを下ろして、その水平移動距離を計測し傾斜を求めた。図中には、柱の上部が傾いている方向を矢印で、傾きの数値を**/1800 (**は計測値) として示している。床の計測は、傾斜計を用いて床の傾斜角度を計測した。図中には、床が下がっている方向を矢印で、傾きの数値を**° (**は計測値) として示している。建築物は全体的に北側に向かって傾いていることがわかった。ただし、外フレームの傾きよりも既存建築物の傾きのほうが大きい結果となった。

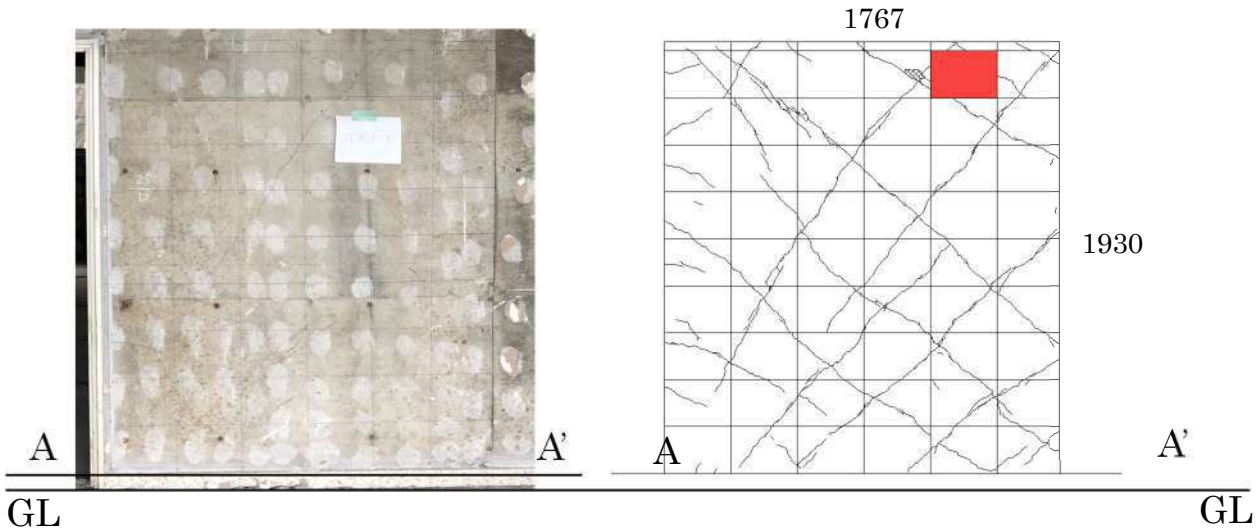
図 7.4.1.25 1CW3-5 のひび割れ図

OHP シートにて計測した柱部材 (1C1-8) 及び壁部材 (1CW3-5) のひび割れ図を図 7.4.1.25, 図 7.4.1.26 に示す。また, 1CW3-5 の OHP 計測範囲よりも高い位置に発生していた浮き剥落の図及びその面積を図 7.4.1.27 に示す。また, 1CW3-5 のひび割れ図では図 7.4.1.25 に示す赤ハッチ部分のデータを損失してしまったためにそれ以外のデータのみを示した。

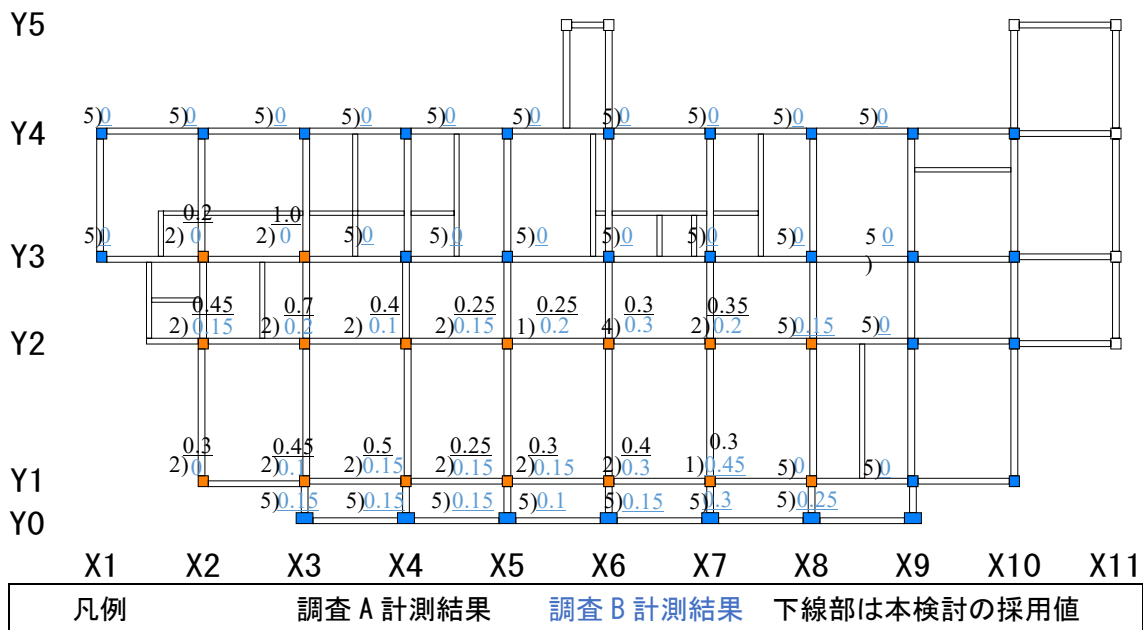
図 7.4.1.28 1階柱部材の調査結果比較

写真 7.4.1.17(b)に1階柱C2-2の両者の計測したひび割れを示す。調査Aでは赤い丸に囲まれた曲げひび割れより青い丸に囲まれたせん断ひび割れの方が大きく0.45mmと計測している。対して調査Bでは緑のテープの点に曲げひび割れで0.2mmと計測している。これについては異なるひび割れを計測しており、調査Aの数値を使用することが妥当である。

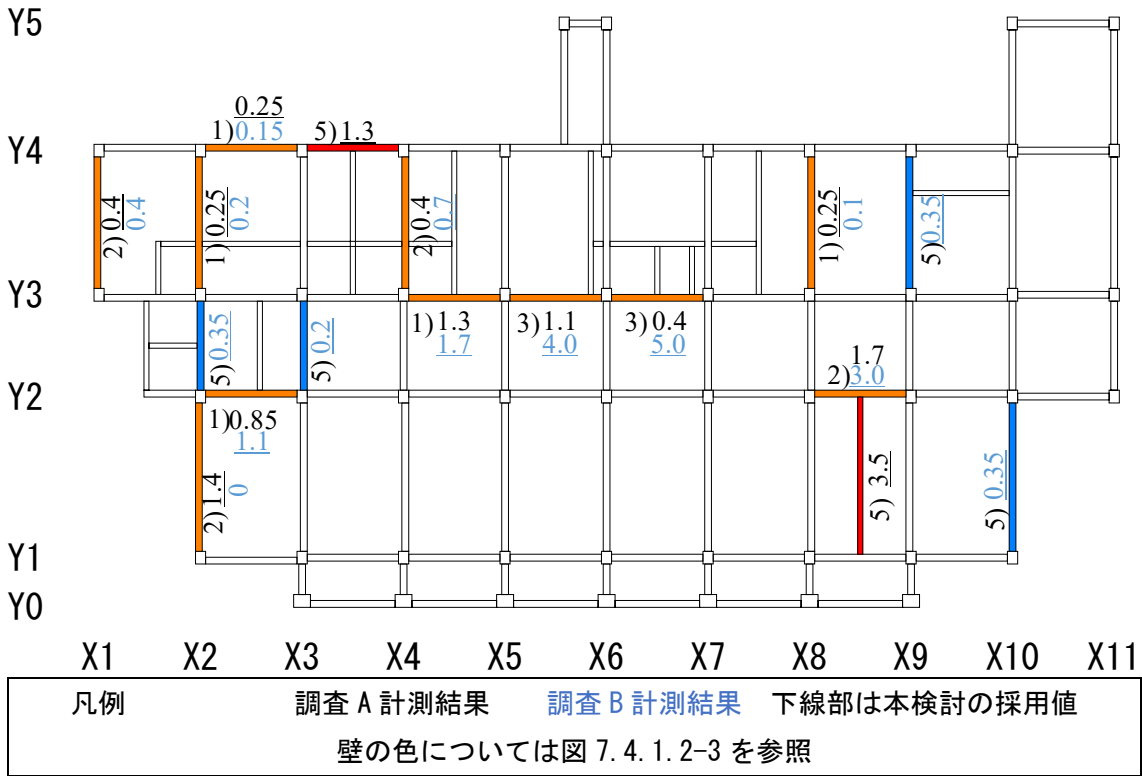
図 7. 4. 1. 29 1 階壁部材の調査結果比較

写真 7.4.1.19 に 1 階壁 1CW3-6 の両者の計測したひび割れを示す。調査 A では青い丸に囲まれたひび割れをせん断ひび割れで 0.4mm と計測しているが、調査 B では計測したひび割れは不明だが、5.0mm と計測しているため、開口上部のひび割れを計測していると考えられる。調査 A では計測範囲を高さ 2000mm までとしたため、計測を行っていないひび割れであることが差の要因である。部材の損傷評価として調査 B の 5.0mm を使用することとした。

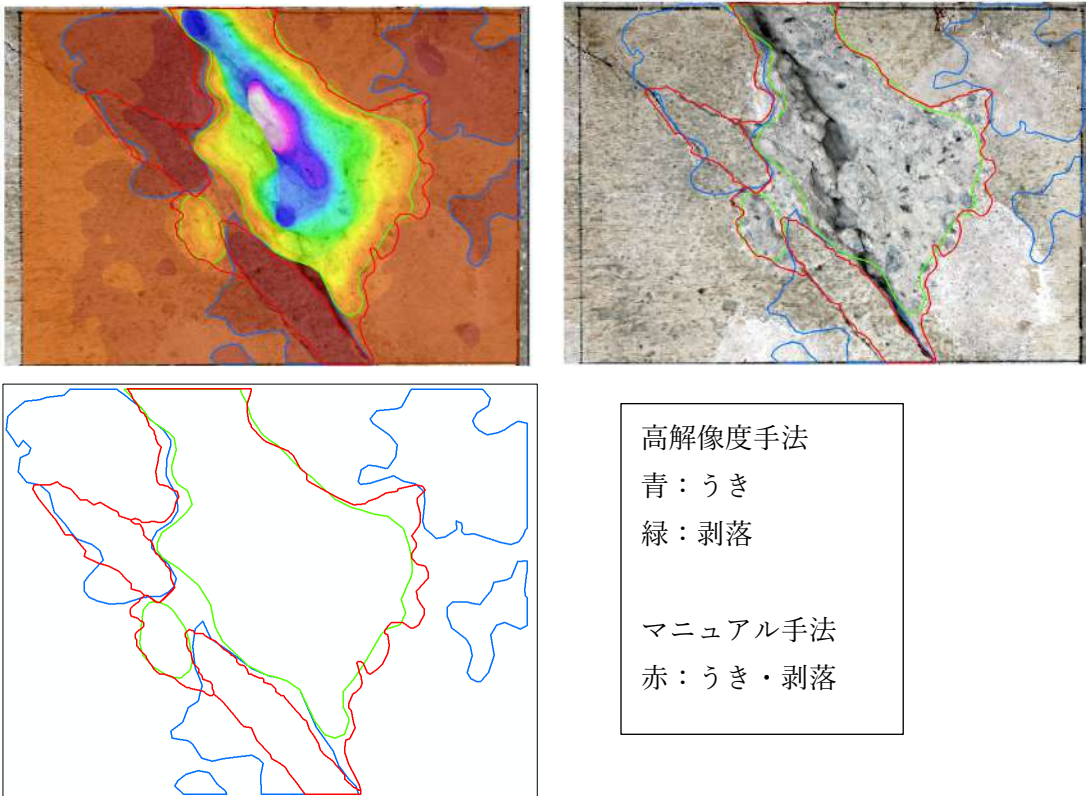
図 7.4.1.44 うき・剥落の比較（左上：DSM・画像重畳 右上：画像重畳 左下：重畳なし）

浮き・剥落の面積・体積について、マニュアル計測との比較評価を実施した。比較結果を図7.4.1.44に示す。マニュアル計測による浮きと剥落面積は、それぞれ8410 mm²、34490mm²であり、高解像度計測によるそれらの値はそれぞれ33579 mm²、29366mm²であり、高解像度画像手法のうきの面積は多めに算定された。これは、マニュアル手法では取得できていない箇所も含めたためである。剥落の面積は、マニュアル計測の値がやや大きい結果となった。なお高解像度計測は3次元情報であることから、剥落部分の体積を361333mm³と算定できている点の特徴である。

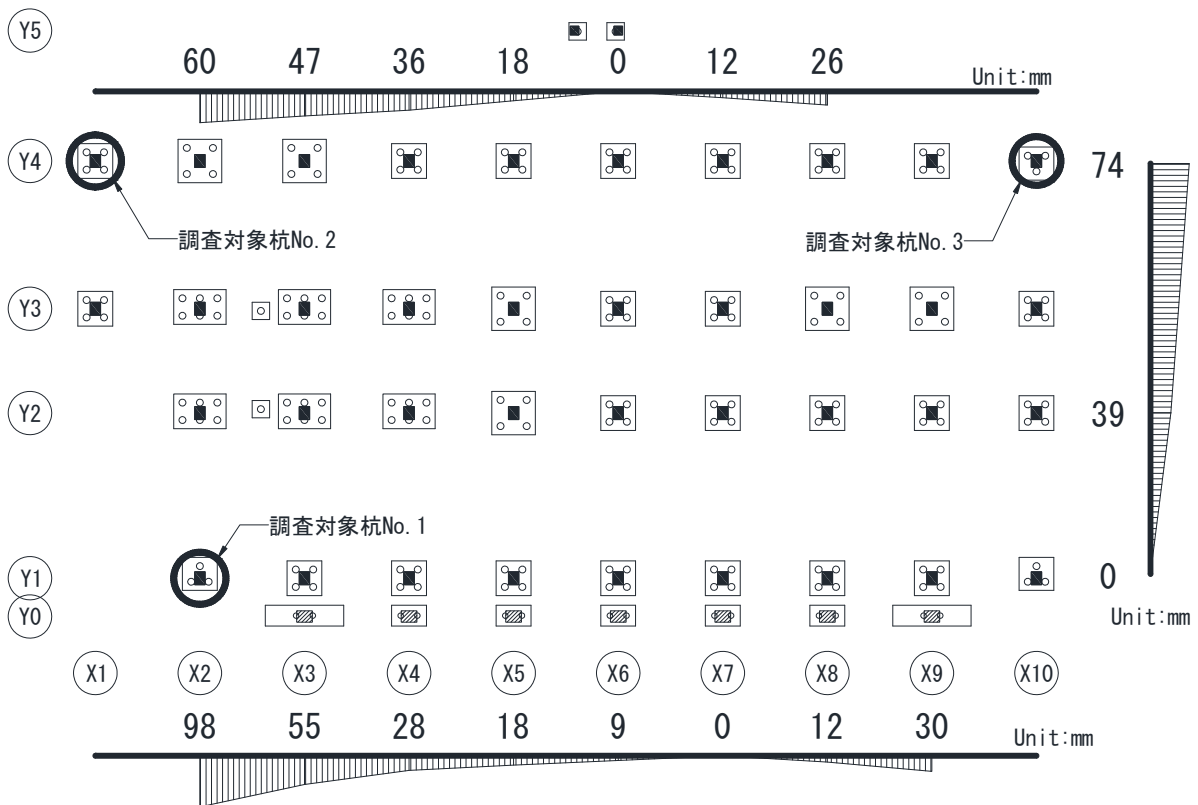
図 7.4.2.1 建築物の相対沈下量と調査した杭の位置

図7.4.2.1に被害調査1回目で計測された建築物の相対沈下量を示す。この沈下量は、南側面、北側面、東側面の3側面の相対沈下量を示している。この値は、建設時には水平であったと推測される建築物1階の外装材の目地の高さを計測することで、相対沈下量を計測している。この相対沈下量とは、各側面の中で最も高い地点を0として、そこからの相対沈下量を表している。図7.4.2.1を見ると、西側のX2通りの相対沈下量が北側で60mm、南側で98mmと大きな値を記録している。また、張間方向では、北側に向かって傾いており上部構造物の傾斜方向と一致した。また、これらの沈下量の大きい3ヶ所について基礎周辺を掘削し、杭頭部分の被害について調査が行われた。その時の杭頭部の状況を写真7.4.2.1および写真7.4.2.2に示す。No.1(X2-Y1)の杭は、杭頭部が大きく斜めに破壊され、また軸方向鉄筋の座屈とともに軸方向にも縮んでいる様子が観察された。No.2(X1-Y4)の杭は杭頭部が軸圧縮により破壊され軸方向鉄筋の座屈が見られた。なお、No.3の杭頭部の被害状況が詳細に分かる資料はないものの、ヒアリングによりNo.3の杭頭部に顕著な被害は見られなかったという報告を得ている。

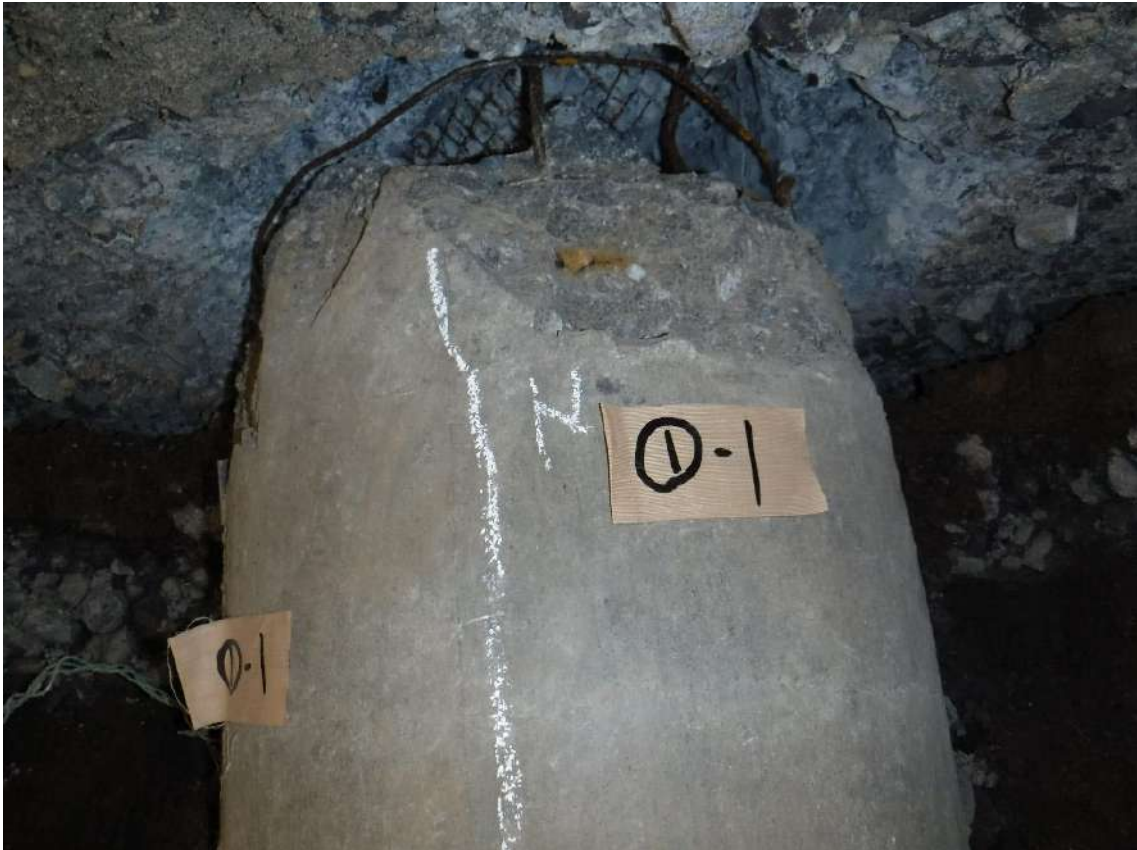
写真 7.4.2.24 杭①-1の杭頭部の状況

杭の被害を見てみると、北側構面の被害は少ないが、南側構面の被害が大きくなっていることがわかった。また、杭は全て傾斜しており、特に東西方向には、⑩-1を除くと全て西側方向に傾いていた。傾斜角度は2.6%～13.7%である。また、⑩-1の杭（傾斜角：南に3.9%）は、杭頭部から下に1050mm～1700mmの区間の杭中間部の南側側面に圧壊が生じていた。他の杭は1.0mまでしか掘削していないため、それより下の被害は不明だが、杭の傾斜角が大きいため⑩-1の杭と同様に杭中間部で何らかの被害が発生していることが推測できる。杭①-2、杭②-1などの杭のようにPC鋼棒の破断が観測できた杭は、フーチングの残留水平移動が生じており、杭が地震時に引張破断し建物が浮き上がった後、建物（フーチング）が杭に着地しその時水平方向にずれたことが推測される。

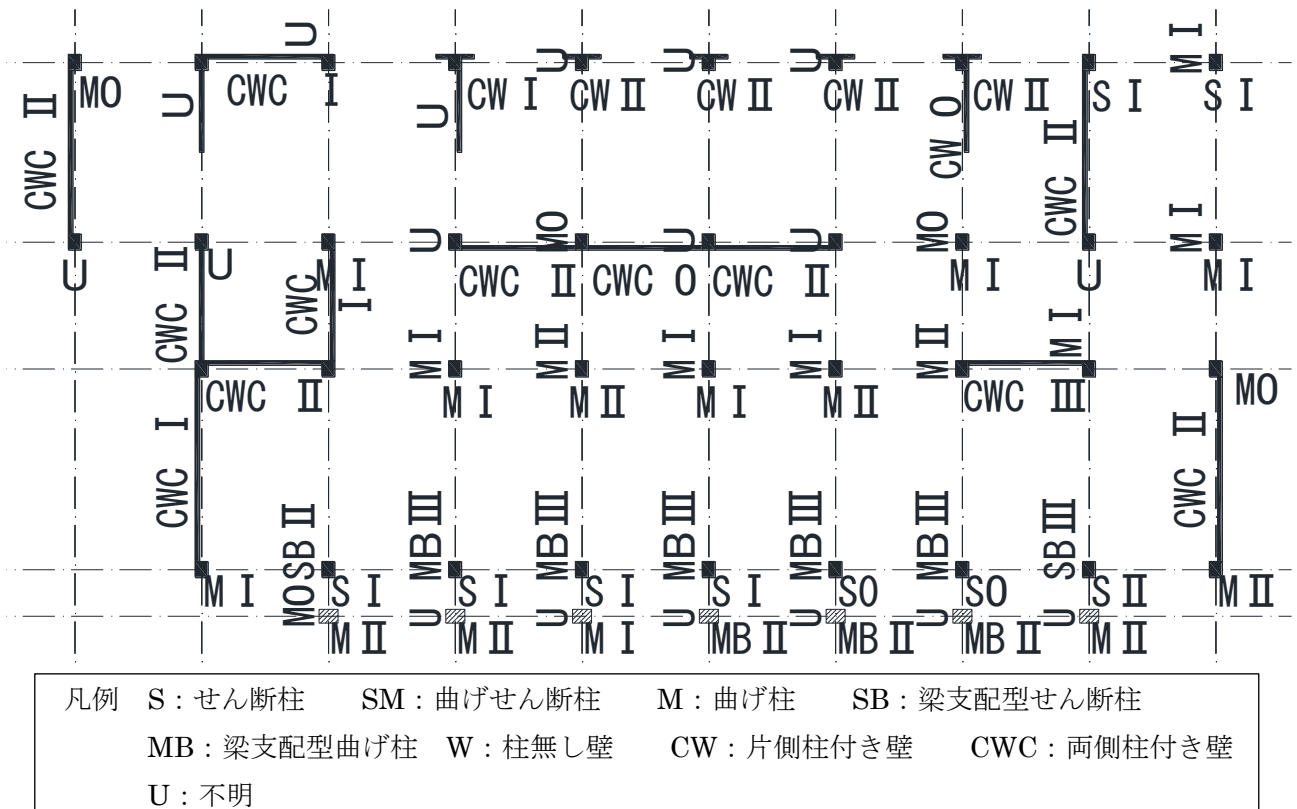
図 7.4.4.1 部材損傷度判定結果（1階）

最も被害が大きい1階について、被災度区分判定^[7.4-1]を実施した。部材損傷度判定結果を図7.4.4.1に示す。本建築物は、プレキャスト外フレーム工法および鉄筋コンクリート造壁の増し打ち工法を用いた耐震補強を行っている建築物である。そこで、プレキャスト外フレームを無視した場合と、考慮した場合のそれぞれについて、被災度区分判定を実施した。増し打ちされた耐震壁については両方の被災度区分判定において考慮した。それぞれの結果について、長手方向、短手方向を表7.4.4.1～表7.4.4.4に示す。ただし、本検討ではプレキャスト外フレームを鉄筋コンクリート造ラーメン架構と同様に扱うこととした。被災度区分判定を行った結果、1階の長手方向・短手方向の判定によって建築物の被災度を中破とした。なお、判定の際にプレキャスト外フレームを考慮したところ、耐震性能残存率Rはわずかに値が上昇した程度であり、被災度は変わらず中破のままであった。

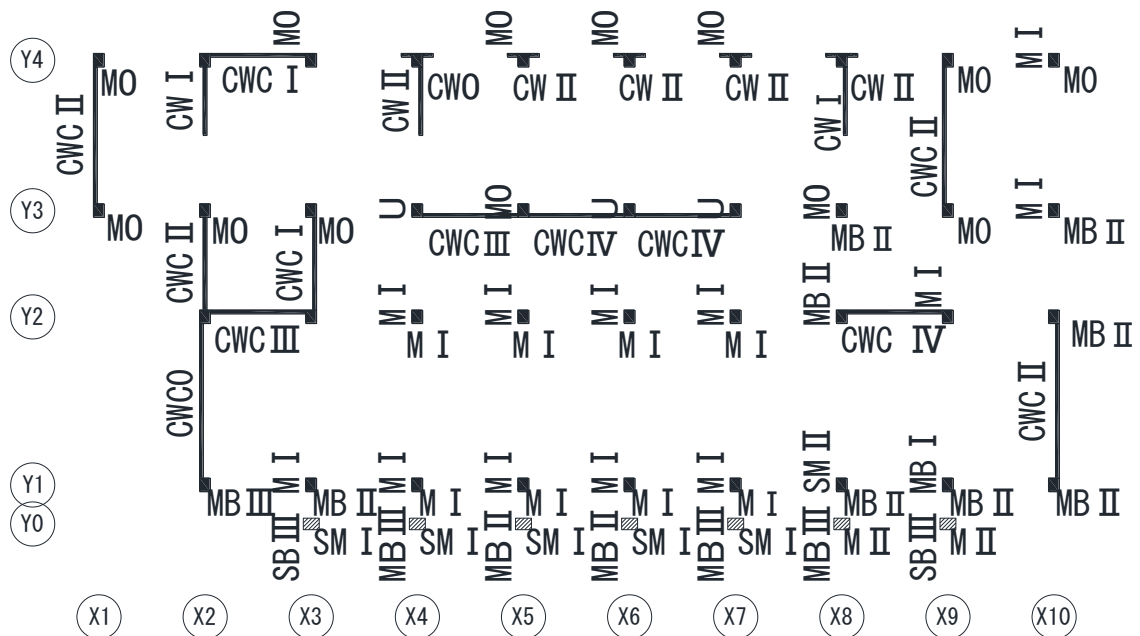
図 7.4.4.2 1階の損傷度

今回は、天井が除去されていたため、ほとんどの場合で梁の被害状況を観察することが出来た。そこで、調査した柱のうち、梁支配型柱と判定された柱の比率を表 7.4.4.12 に示す。これを見ると、いくつかの梁に損傷はあったものの、梁支配型柱（梁の損傷が柱よりも重くなるケース）はそれほど多くなく、最大でも1/3程度であった。また、今回は柱よりも壁部材のせん断ひび割れによる損傷が大きくなる傾向があったため、これらを総合して考えると、今回は層崩壊形の判定方法を採用することとした。一番被害の大きかった1階の長手方向の判定から、本建築物の被災度は大破と判定した。一方、耐震補強を無視すると、耐震性能残存率 R は 56.2 から 48.8 に減り、大破の判定となった。このことから、既存部のほうが耐震補強部よりも被害を受けていたことが分かる。

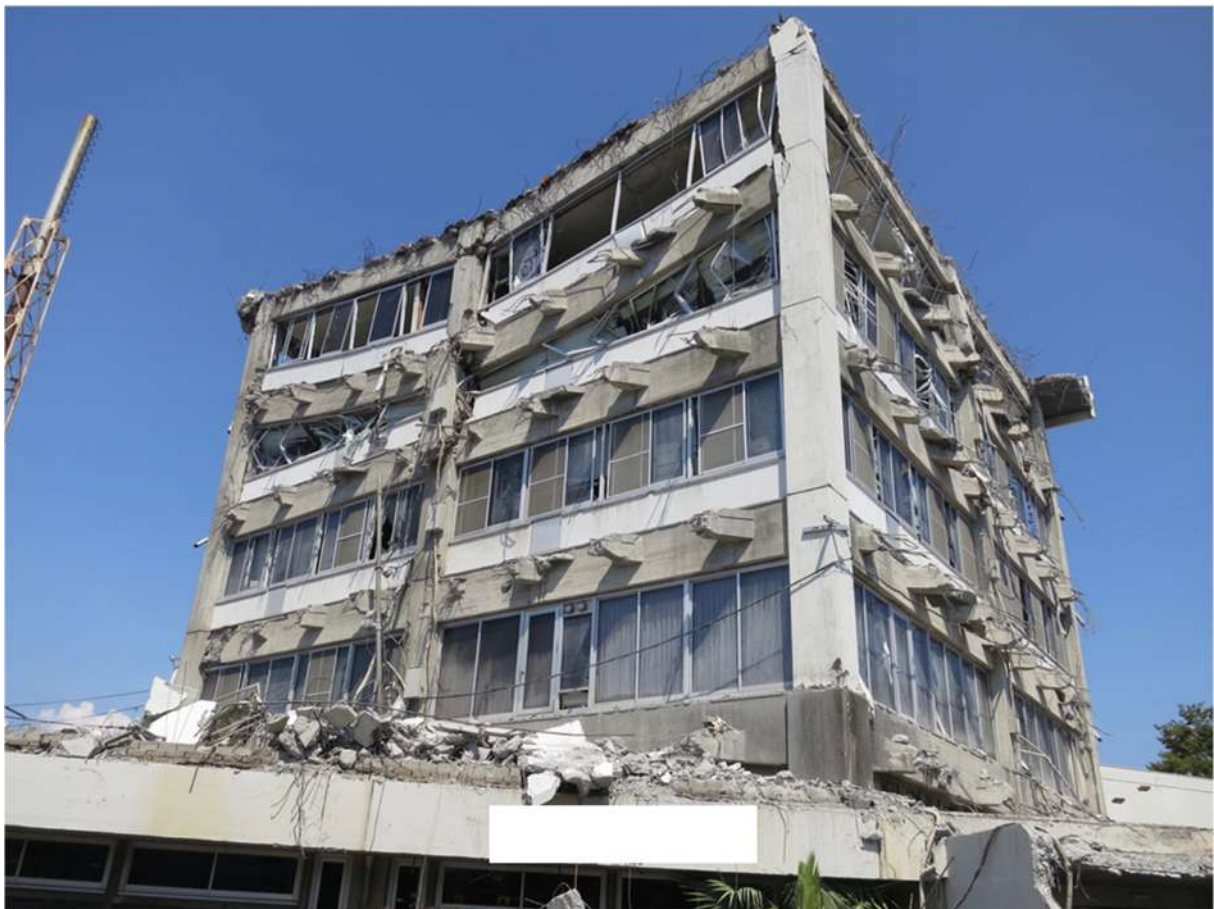
写真 9.1.1 被災後(解体中)の庁舎建物（建築物G）

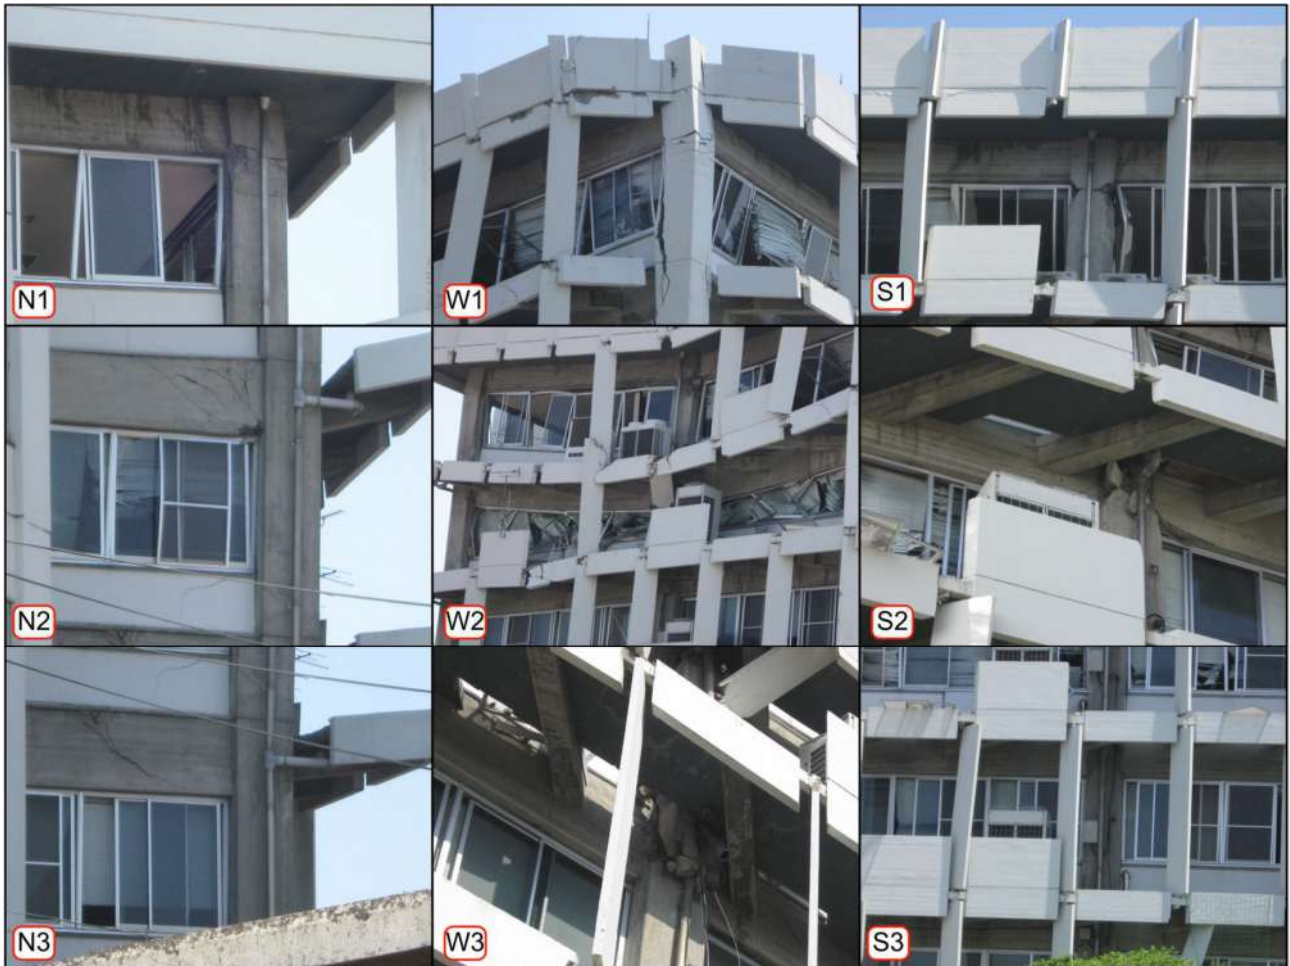
図 9.3.1 北面・西面・何面の損傷状況^[9.3-2]
