令和6年能登半島地震建築物被害調査等報告（速報）

Quick Report of the Field Survey on the Building Damage by The 2024 Noto Peninsula Earthquake

国土交通省 国土技術政策総合研究所

国立研究開発法人 建築研究所

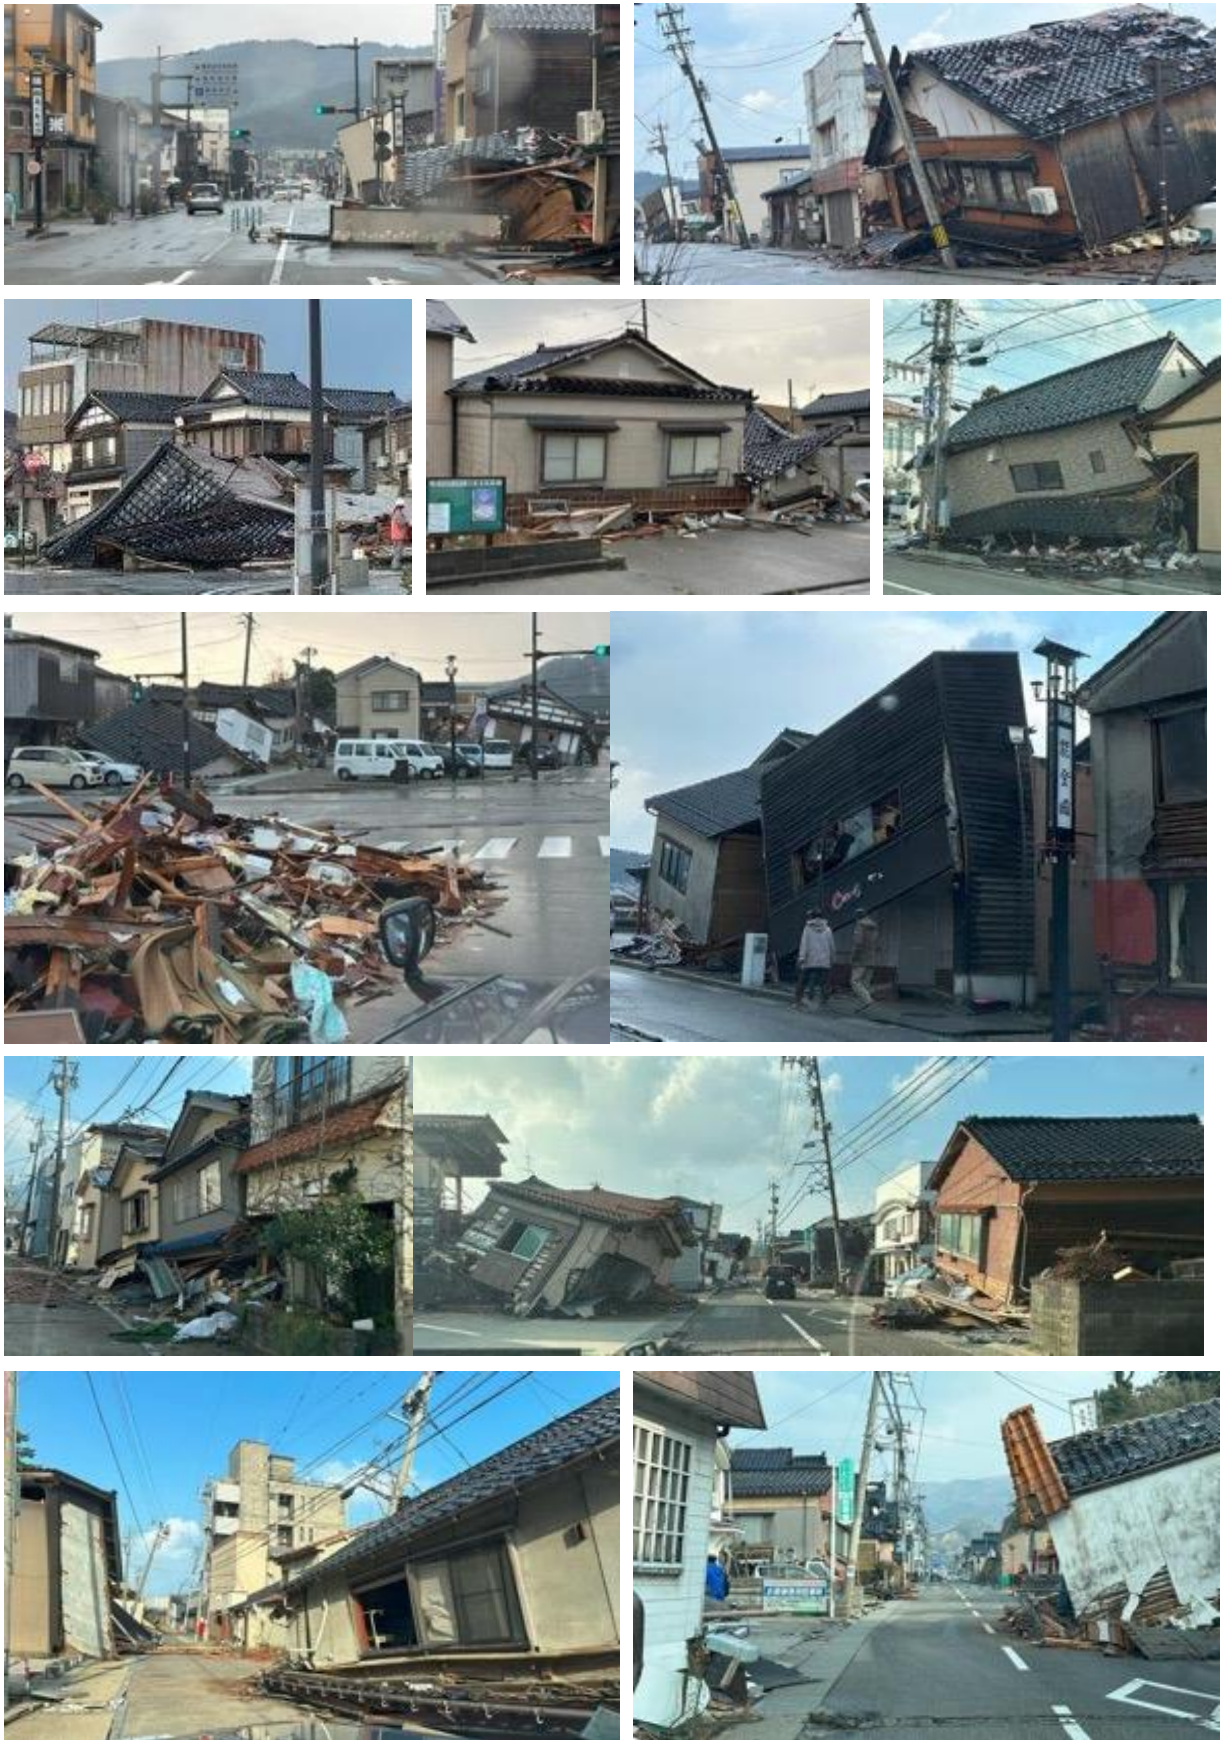
輪島市河井町では、多くの木造家屋が倒壊（写真5.2.2-1）や一部は安全限界変形（大地震時に建物が崩壊せず、人命などの安全を確保できる限界の変形）を超えるような大きな残留変形がある（写真5.2.2-2）などの甚大な被害を受けていた。無被害の家屋は、2007年地震（平成19年（2007年）能登半島地震をいう。以下、同じ。）⁵⁻²⁻²⁾以降建築の新しいもの（写真5.2.2-3）に限られている可能性がある。それ以前の建築とみられるものにも無被害か被害軽微と見受けられるもの（写真5.2.2-4）があった。比較的、道路側の開口が小さく、道路に面した前面に壁があることがその一因となったと推測される。その他、地盤崩壊による被害の可能性があるもの（写真5.2.2-5）や屋根だけ崩壊する希少な破壊形態（写真5.2.2-6）、鉄骨造にもたれて倒壊を免れている例（写真5.2.2-7）などがあった。

写真5. 2. 2-1 輪島市河井町の倒壊家屋群

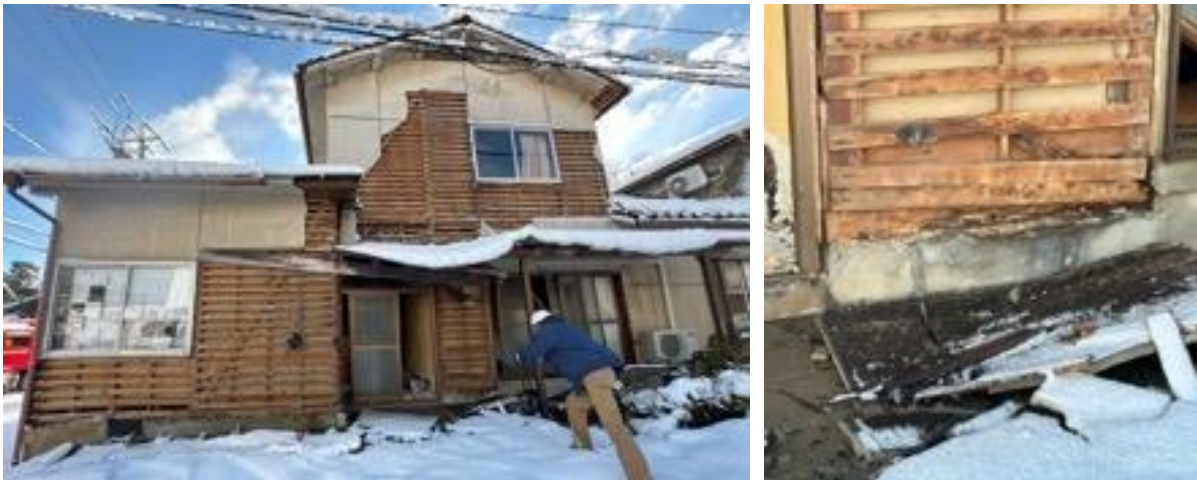
門前町門前（同走出を含む）では、多くの木造家屋が被害を受けている。この地区は店舗併用住宅が多く、そのため接道面の開口が大きく、層崩壊しているもの（写真 5.2.2-13）が多数ある。2007 年地震で被害が軽微であった家屋が、倒壊や安全限界変形を超えるような大きな残留変形を有する（写真 5.2.2-14）などの被害を受けたと見受けられる。築年数が浅く、2007 年地震以降に建築したと見受けられる家屋は概ね無被害、又は被害軽微（写真 5.2.2-15）である一方で、築年数が比較的古そうに見える割に被害が軽微なもの（写真 5.2.2-16）も見られた。モルタル外壁が大規模に剥落した事例も確認され、土台部分には腐朽がみられた（写真 5.2.2-17）。

写真5.2.2-17 モルタル外壁が大規模に剥落した住宅とその土台の腐朽

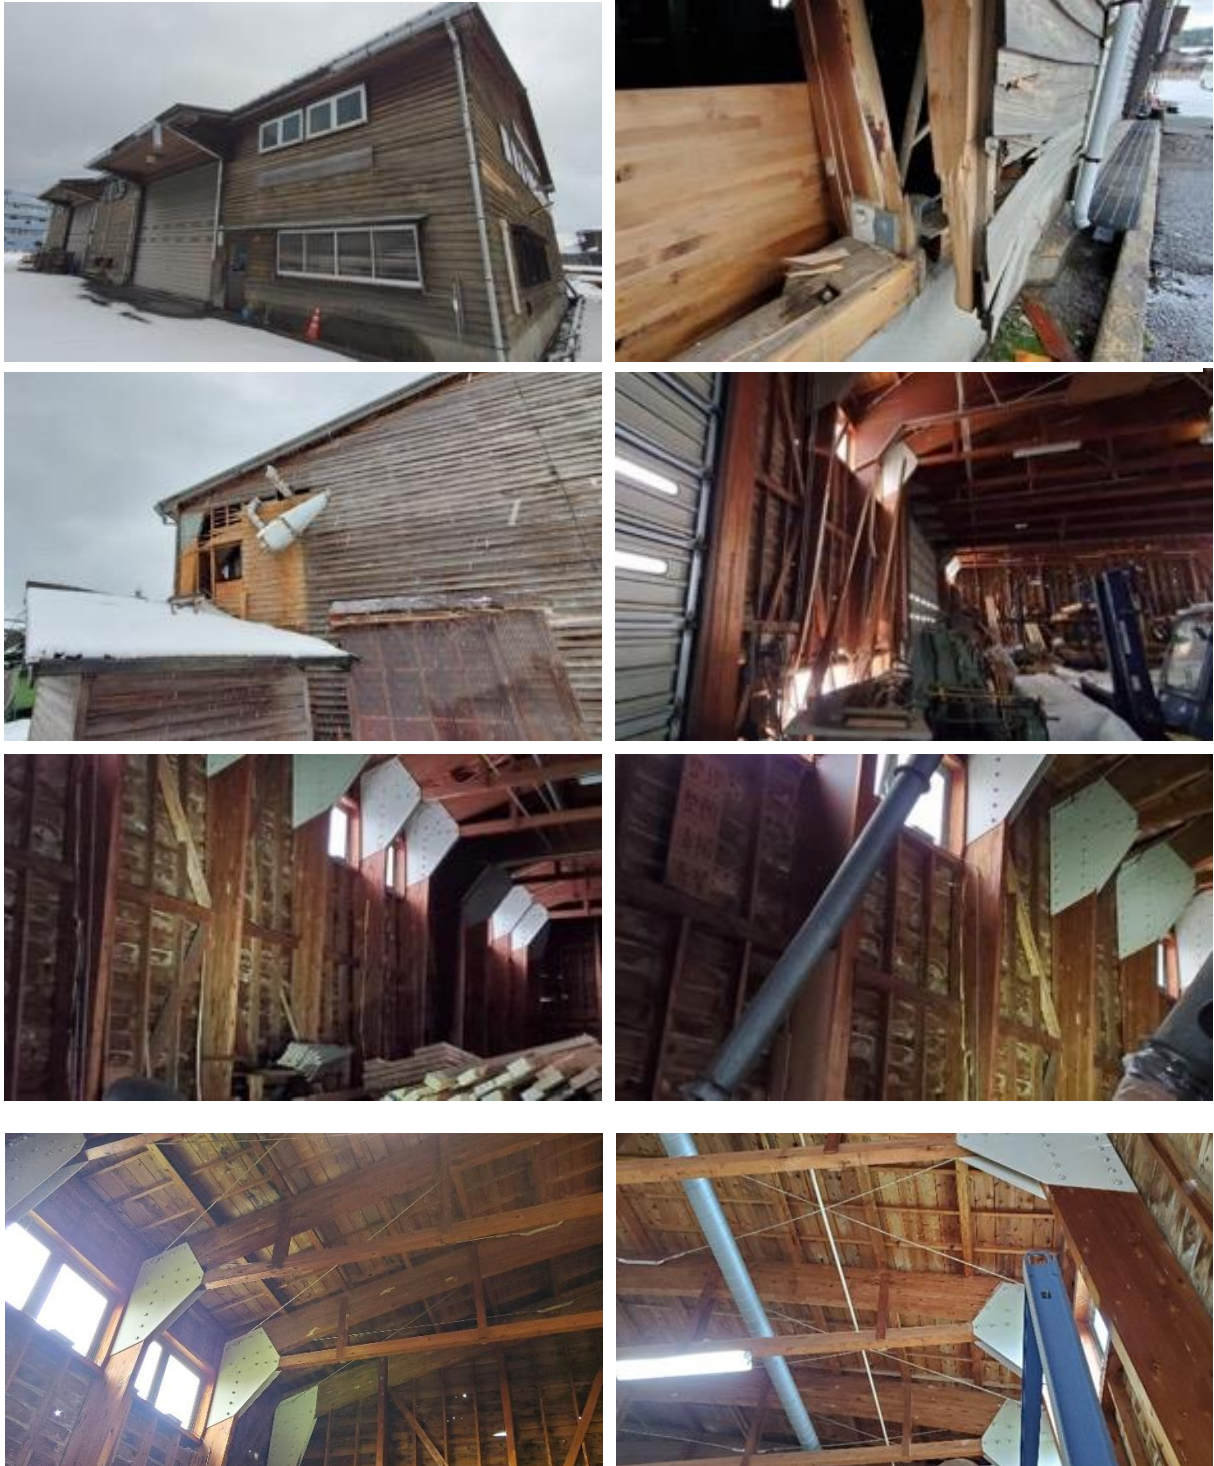
一方、1980年代に建てられたと推定される輪島市の工場建築 G (写真 5.2.2-94、図面を図 5.2.2-8 に示す) は、柱の割裂と踏み外し、筋かいの外れ、湾曲梁の割れなどを伴う大きな被害を受けていたが、残留変形はないようであった。また、2004年竣工の輪島市門前町の教育施設 H (写真 5.2.2-95、図面を図 5.2.2-9 に示す) は、外観から確認した限りで、柱脚部分の基礎立上りの割れ、玄関下屋根部の方杖の外れ、火打ちの落下が確認された。

写真5.2.2-94 輪島市の工場建築 G

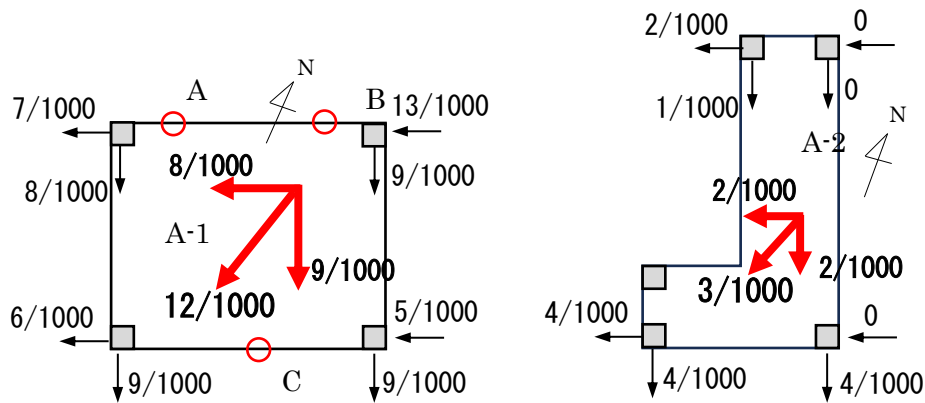
図 5.3.2-1 建築物 A-1 および A-2 の概略平面図

図 5.3.2-1 に建築物の概略平面図を示す。建築物 A-1 について南方向に 12/1000 程度の傾斜が見られた。沈下は図 5.3.2-1 の A 点で 260mm、B 点で 145mm、C 点で 390mm 生じていた。応急危険度判定の傾斜に係る評価は、「A ランク」となった。被災度区分判定基準^{5.3-1)}における杭基礎建築物の基礎の傾斜と沈下量による被災度区分では、「大破」となった。建築物 A-2 の傾斜はわずかであった。

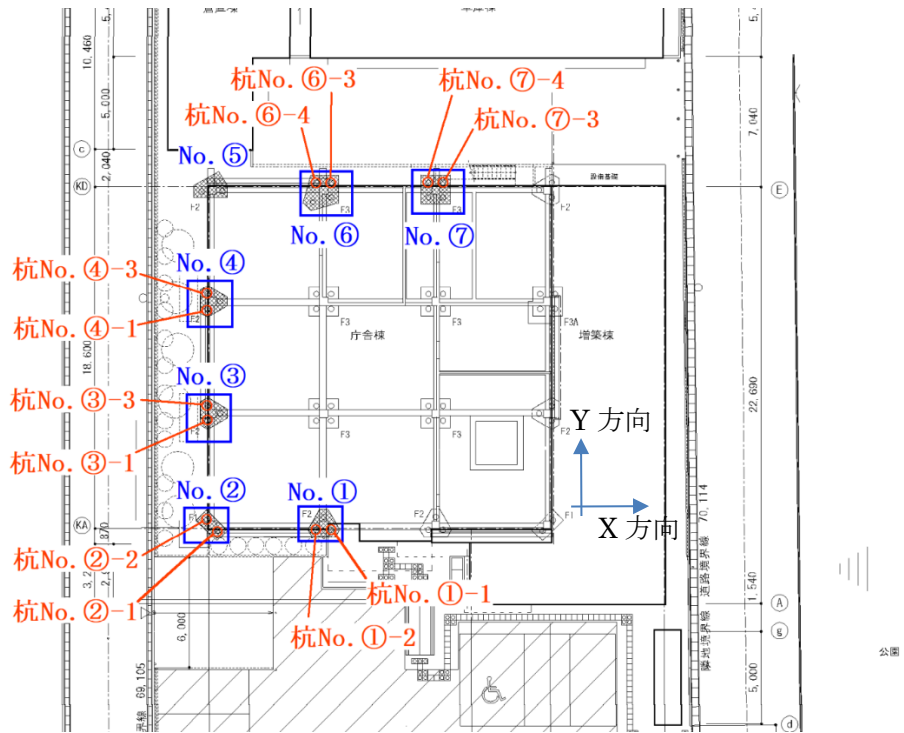
図 5.3.2-2 杭基礎掘削調査位置

表 5.3.2-1 に掘削した杭の諸元及び杭被害状況を示す。当該表の残留水平変位及び残留傾斜角の X 及び Y 方向は、図 5.3.2-2 に示す X 方向及び Y 方向となっている。調査した全ての杭で損傷が見られた。杭径は調査した全ての杭で 300mm であり、PC 鋼棒が中空円形断面内に配置されていた。杭の肉厚は、50mm から 75mm であった。杭によっては PC 鋼棒の近傍に異形棒鋼が配筋されているものもあった。杭の損傷範囲の高さは杭直径の 1/3 の 100mm 程度のものから、最大で高さ 530mm 程度まで達していた。杭の残留水平変形角は、0.35%から 5.7%の傾斜角を示していた。

2016 年熊本地震の被害調査では、当該建築物と同様に建築物の傾斜が確認され杭基礎の被害調査を実施した事例として建築物 E が建研資料 5.3-6)に示されている。今回の杭の残留水平変形角は、その建築物 E と同様に大きい数値となっている杭があった。杭の傾斜方向は、建物の傾斜方向と一致している杭もあれば一致していないものもあった。

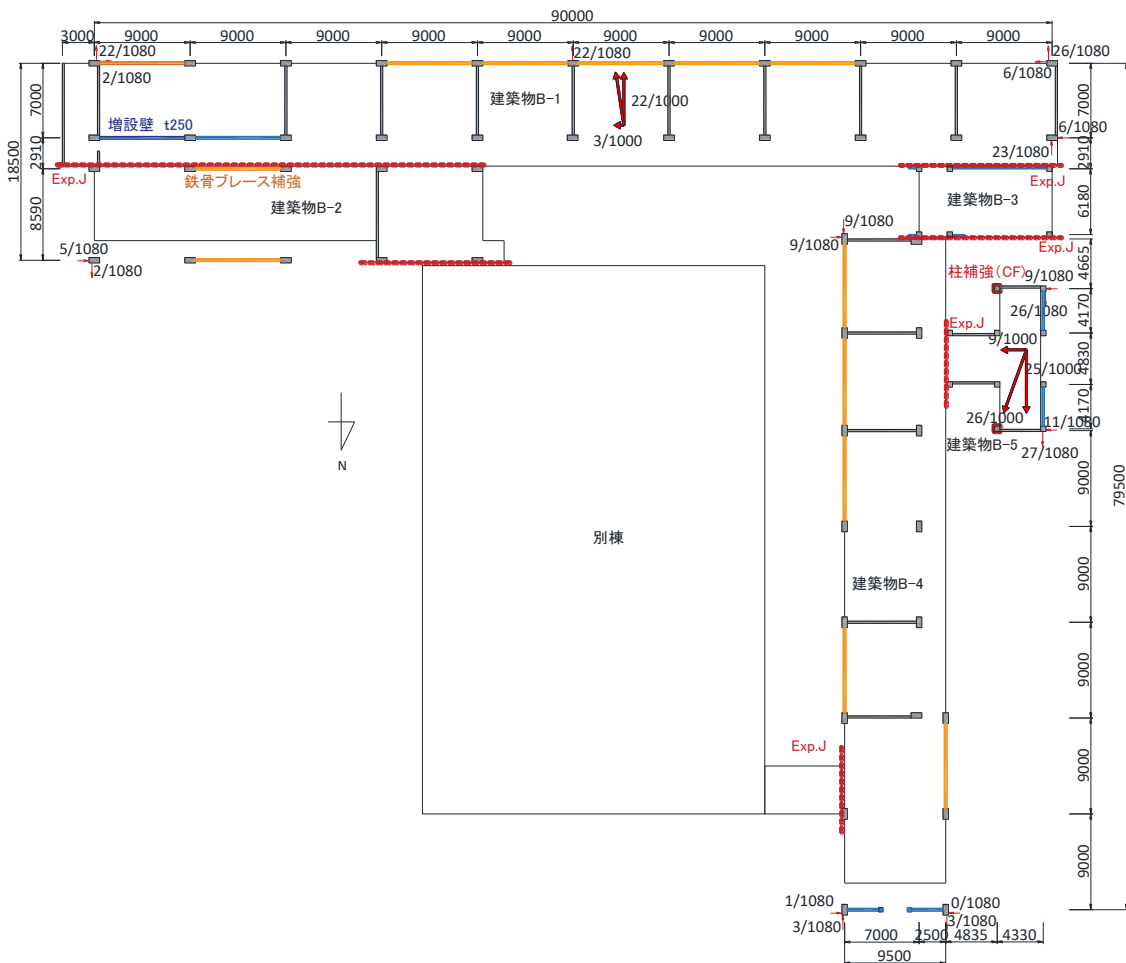
図 5.3.2-3 建築物 B-1～B-5 の概略平面図および傾斜計測結果

建築物の傾斜を測定したところ、建築物 B-1 は南方向に 22/1000 の傾斜が、建築物 B-5 は北方向に 26/1000 の傾斜が認められた。建築物周辺は地盤変状が激しく、地盤沈下が生じていることが確認された (写真 5.3.2-16)。建築物 B-1 内部では、傾斜・沈下に伴うと思われる 1 階床の膨れ上がりが確認された (写真 5.3.2-17)。建築物 B-1 と建築物 B-2 の間の Exp. J. は損傷が見られる (写真 5.3.2-18)。建築物 B-2 の鉄骨ブレース補強部分では、両側柱の脚部でのかぶりコンクリート剥落が認められたが、ブレース部分の損傷はなかった (写真 5.3.2-19)。建築物 B-2 と別棟の間の Exp. J. は鉛直方向と水平方向にずれが生じており、鉛直方向のずれは 430mm 程度であった (写真 5.3.2-20、写真 5.3.2-21)。建築物 B-1 と建築物 B-3 の間、建築物 B-4 と建築物 B-5 の間でも Exp. J. の損傷が見られた (写真 5.3.2-22、写真 5.3.2-23)。建築物 B-4 と別棟の間の Exp. J. では 370mm の鉛直ずれが確認された (写真 5.3.2-24、写真 5.3.2-25)。

「震災建築物の被災度区分判定基準および復旧技術指針 2015 改訂版」^{5.3-1)}に従って、被災度区分判定を実施した。被災度区分判定基準では、杭基礎建築物の基礎の傾斜・沈下量により基礎構造の被災度区分が定義されている。沈下量は不明であるが、写真 5.3.2-21 や写真 5.3.2-25 に示すように、別棟と比較して建築物 B-2 や建築物 B-4 は数十 cm の沈下が生じていると考えられるため、沈下量は 0.1m 以上と考える。傾斜については図 5.3.2-3 のように計測されているため、それに基づいて杭基礎構造の被災度区分を判定すると、建築物 B-1、建築物 B-5 は「大破」、その他は「中破」と判定される。

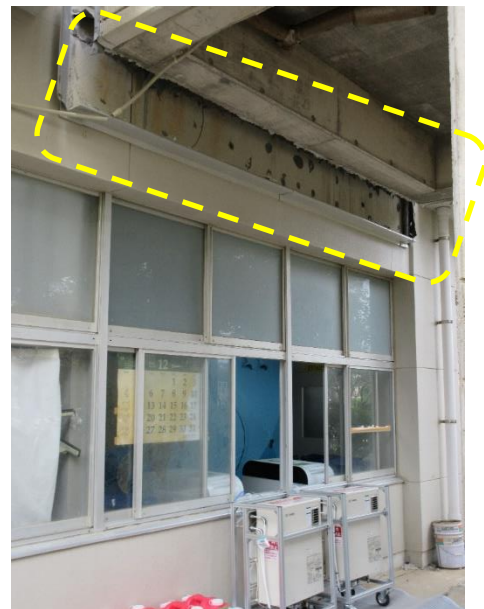
写真 5.3.2-25 建築物 B-4 と別棟の間の Exp. J.
のずれ

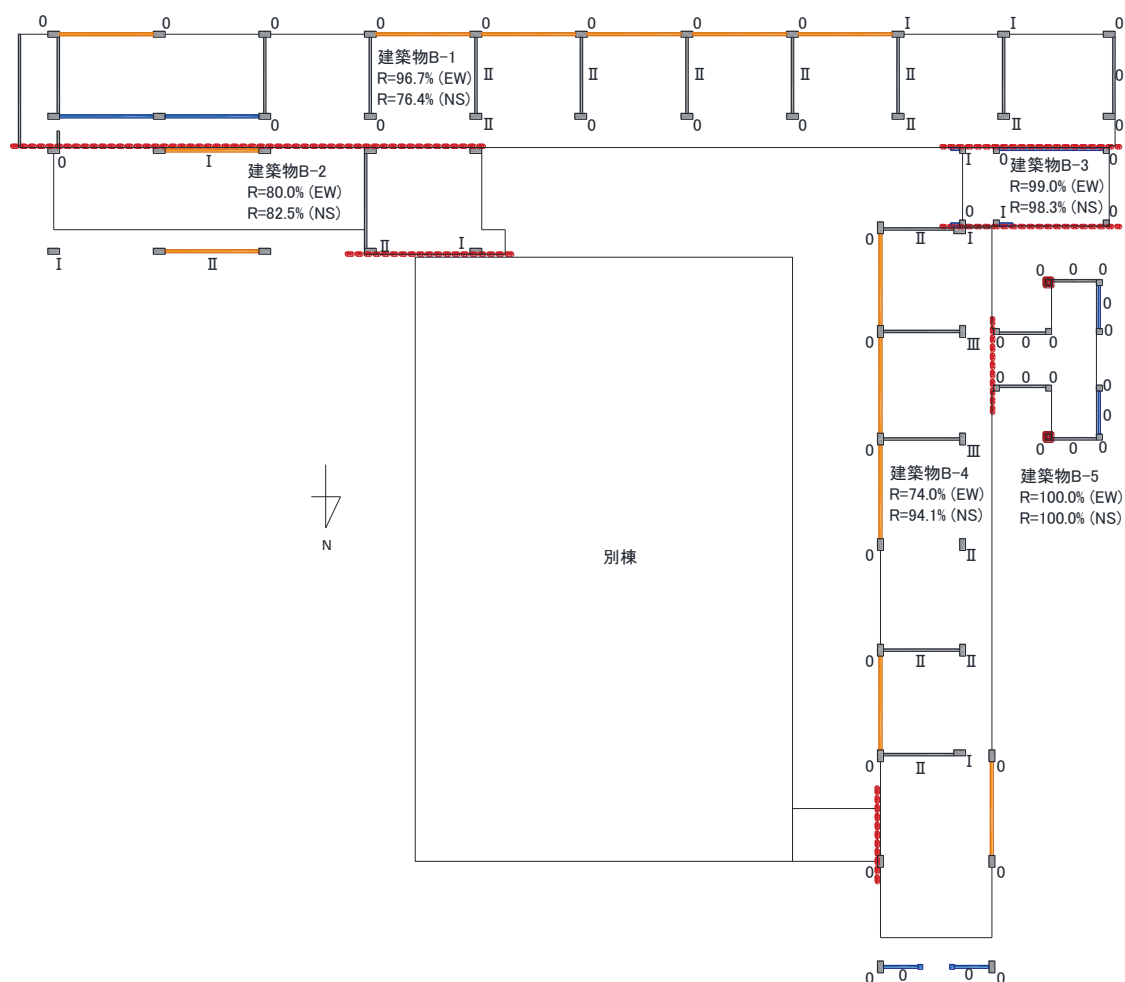
図 5.3.2-4 上部構造の被災度区分判定結果

続いて、上部構造の被災度区分を判定する。層崩壊形を仮定し、部材損傷度に基づき、方向別に 1 階の耐震性能残存率 R を算定した。なお、柱は建設年（1971 年以前）を考慮して“せん断柱”とした。また、鉄骨ブレース補強されている構面は両側柱付き壁（CWC）と同等と判断し、両側柱の部材損傷

度のうち大きい方を採用する。部材損傷度および層崩壊を仮定した耐震性能残存率 R を計算した結果を図 5.3.2-4 に、被災度区分判定結果を表 5.3.2-2 に示す。上部構造の被災度区分は「軽微」～「中破」と判定されるが基礎構造の被災度区分と比較しても被災程度は小さい。

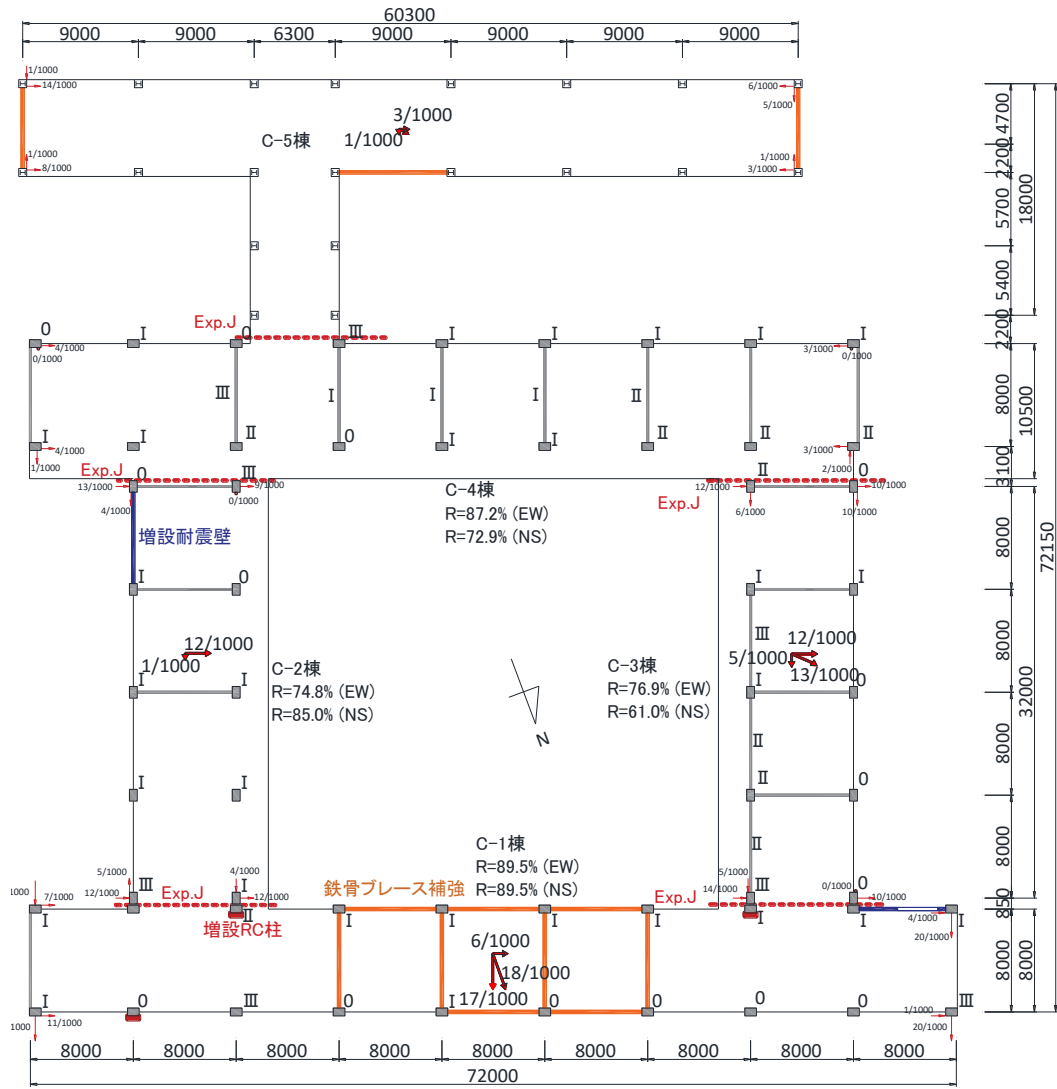
概略平面図を図 5.3.2-5 に示す。傾斜を計測したところ、建築物 C-1 は北西方向に 18/1000、建築物 C-2 は西方向に 12/1000、建築物 C-3 は西方向に 13/1000 の傾斜が確認された。建築物 C-1 北側は 1 階床面の顕著な起伏がみられ（写真 5.3.2-28、写真 5.3.2-29）、建築物 C-1 北側の沈下は 330mm 程度確認されたため、傾斜との関係から平均沈下量は 100mm 以上であったと推察される。建築物 C-1 と隣接棟（建築物 C-2、建築物 C-3、別棟）との間の Exp. J. では顕著な損傷がみられる（写真 5.3.2-30～写真 5.3.2-33）。建築物 C-3 は一部の壁にひび割れが確認された（写真 5.3.2-34）。また、建築物 C-4 では 1 階床面の起伏がみられ（写真 5.3.2-35）、建築物 C-4 と隣接棟（建築物 C-2、C-3、C-5）との間の Exp. J. では損傷と 65mm 程度の段差が確認された（写真 5.3.2-36）ことから、100mm 程度の沈下が生じているものと推察される。

図 5.3.2-5 概略平面図、傾斜、被災度区分判定

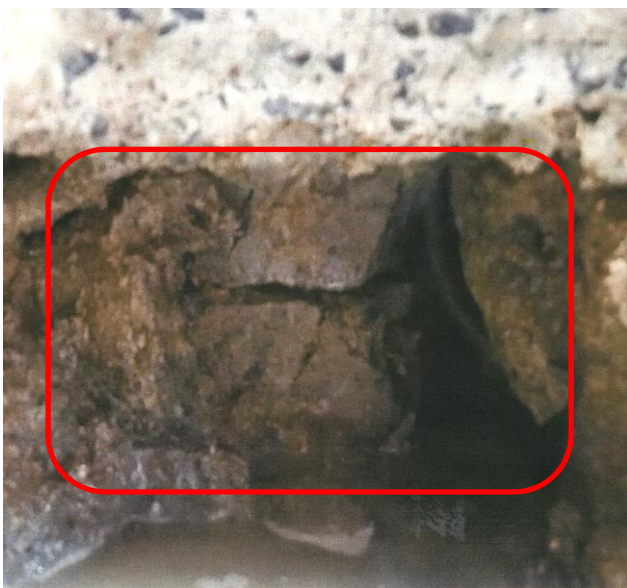
写真 5. 3. 2-41 杭頭部の損傷 (D-1①)

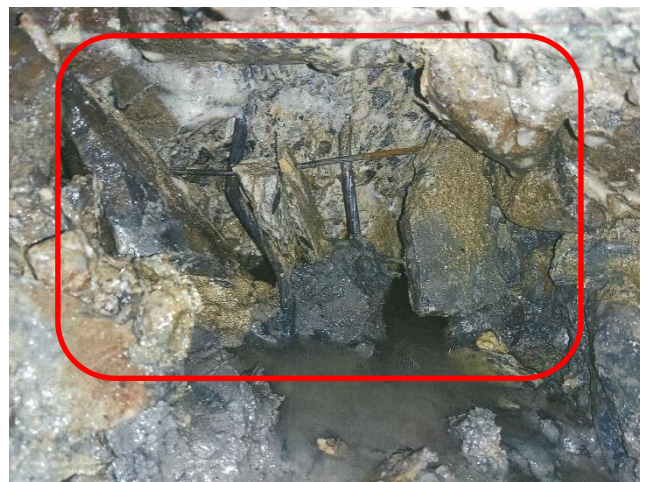
写真 5. 3. 2-42 杭頭部の損傷 (D-3②)

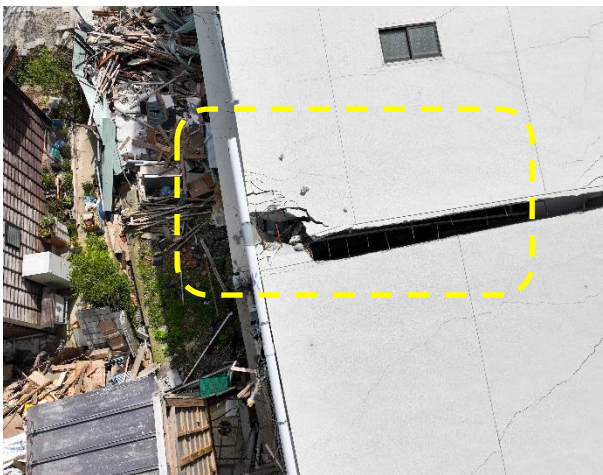
写真 5.3.2-126 西側壁面の損傷

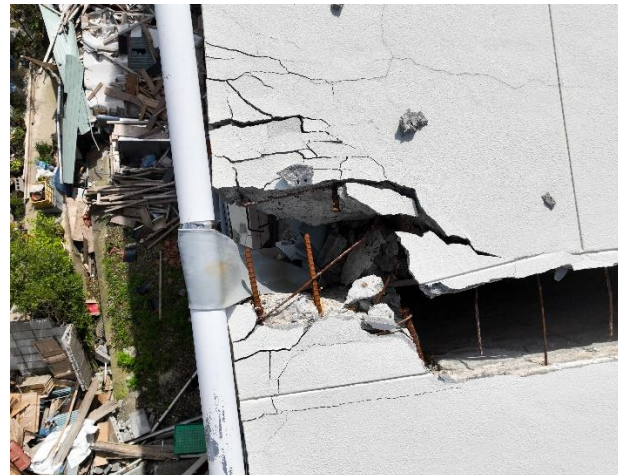
写真 5.3.2-127 西側壁面の損傷 (拡大図)

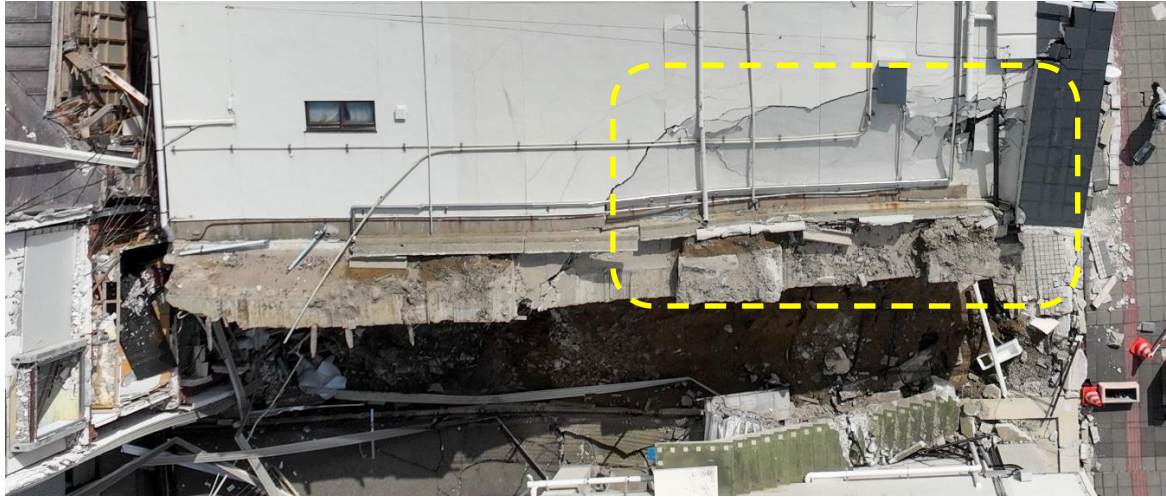
写真 5.3.2-128 西側壁面基部の損傷

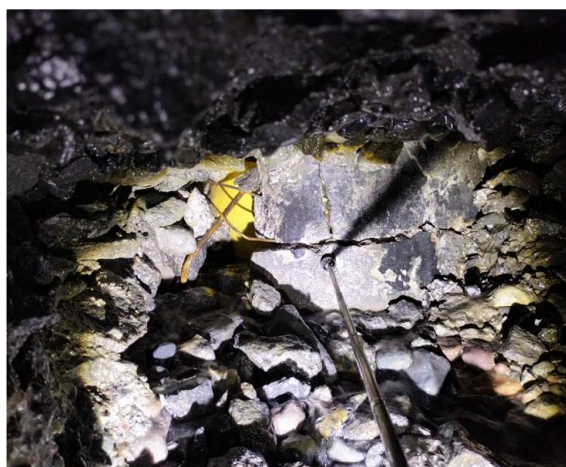
写真 5.3.2-173 杭頭部の損傷 (5G の箇所)

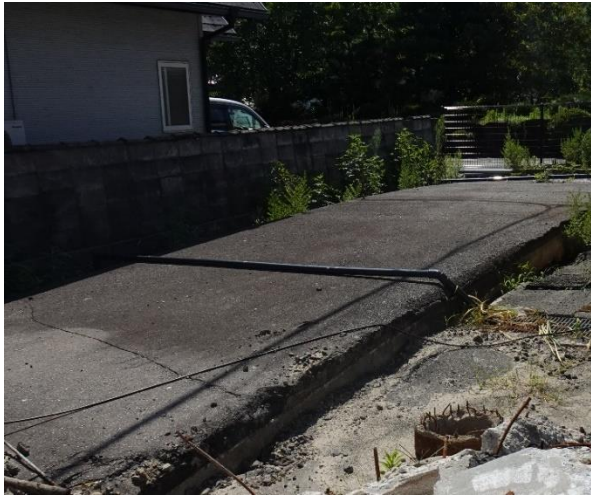
担当者へのヒアリングによると、1 月 1 日の停電発生後、1 月 10 日に電気が復旧するまでの間は、自家発電装置によって電源の供給が行った。本建築物では、発災時に外構の給水管及び排水管が損傷したため水道が使用できなくなった。その後、給水管及び排水管の一部の応急補修工事を 3 月 20 日に実施し水道が使用できるようになった (写真 5.3.2-175)。

写真 5.3.2-175 応急復旧した排水管

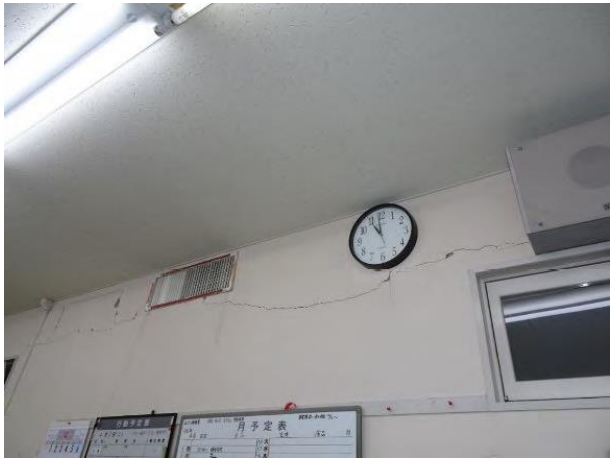
建築物 AN-1 や建築物 AN-2 では、上部構造の柱や壁は損傷度 I~III 程度であり、柱や壁のひび割れが確認されている (写真 5.3.2-182、写真 5.3.2-183)。

写真 5. 3. 2-182 壁のひび割れ (AN-1)

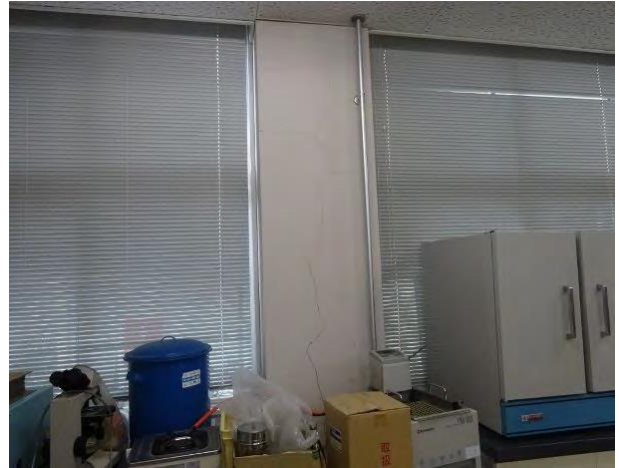
写真 5. 3. 2-183 柱のひび割れ (AN-2)

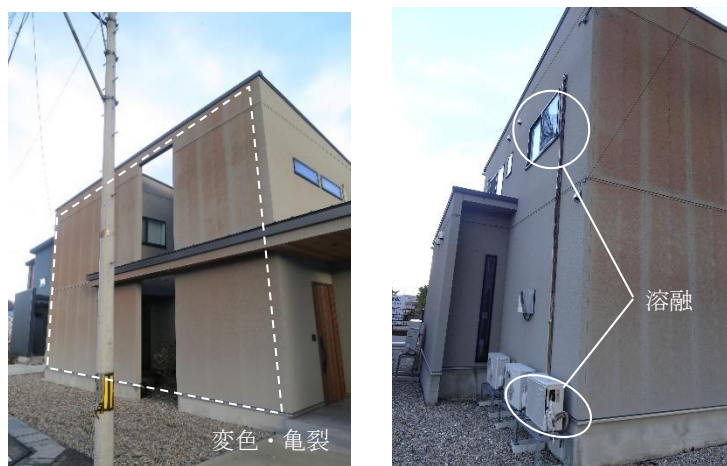
建物 a2 の外周の状況を写真 6.2.2-2 に示す。対面する焼失区域から建物 a2 までの最も短い離隔距離は 8.0m であった。南面は最も強い加熱を受けたと考えられる。外壁（ボード下地塗仕上げ）は全体的に茶色く変色しており、亀裂が生じていた。また、雨樋は溶融しており、外壁面から 2m ほど奥まった位置にある窓でもガラスに損傷が生じていた。西面の 2 階窓の網戸の網は溶融し、脱落しかかっていた。また、1 階に設置されたエアコン室外機は溶融していた。

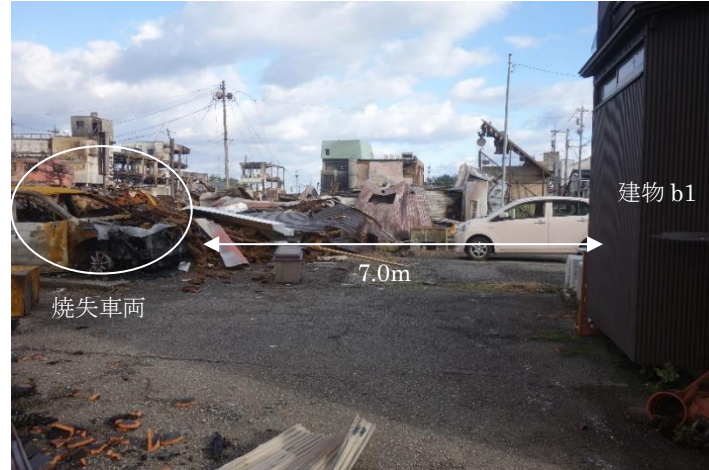
建物 b1 の外周の状況を写真 6.2.2-3 に示す。対面する焼失区域から建物 b1 までの最も短い離隔距離は 11.6m であった。ただし、焼失区域と建物 b1 の間には、建物 b1 からの距離が 7.0m の位置に焼失車両が残されており、火災時には燃焼する車両からの影響も受けていたものと考えられる。西面は最も強い加熱を受けたと考えられる。外壁（トタン板張り）および軒には目立った損傷は見られなかったものの、1 階および 2 階の窓のガラスには損傷が生じており、網戸の網にも溶融が見られた。また、エアコンの本体と室外機をつなぐ配管等にも溶融が見られた。

写真 6. 2. 2-3 建物 b1 の外周の状況：西面（外壁面と焼けた車両）

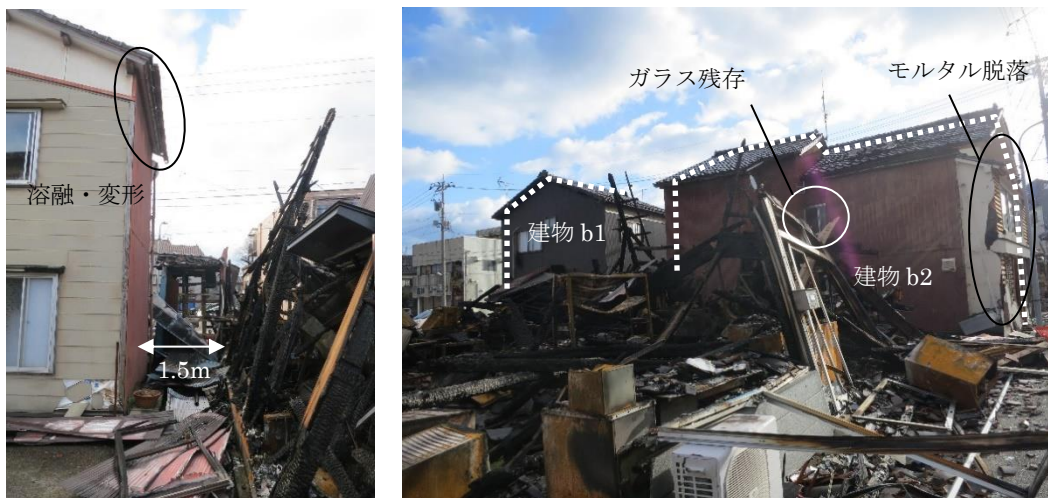
建物 b2 の外周の状況を写真 6.2.2-4 に示す。対面する焼失区域から建物 b2 までの最も短い離隔距離は 1.5m であった。建物は木造 2 階建てであり、地震動により南側外壁（木ずりモルタル塗り）に一部脱落が見られた。西面は最も強い加熱を受けたと考えられるが、雨樋が溶融し、変形していたほかは、トタン板が張り付けられた外壁に目立った損傷は確認できなかった。なお、西面には小さな窓が設けられていたが、ガラスは脱落することなく残っていた。

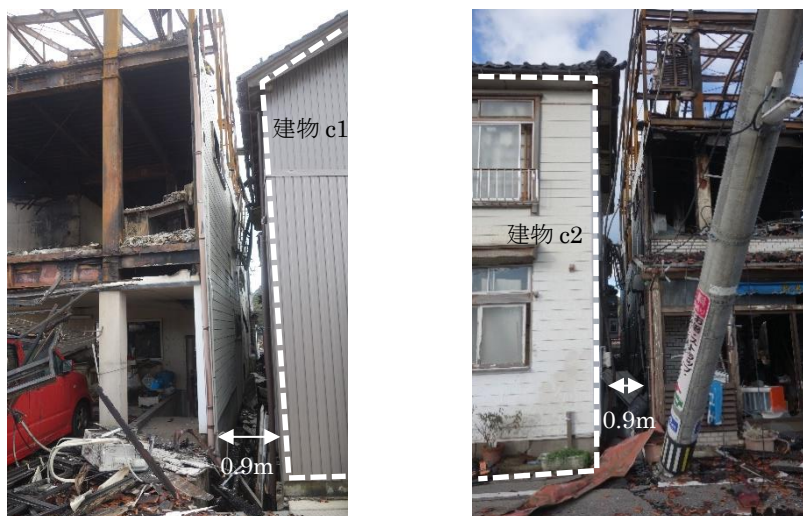
建物 c1 (外壁は金属サイディング張り) および建物 c2 (外壁は窯業系サイディング張り) の外周の状況を写真 6.2.2-5 に示す。対面する焼失区域から建物 c1 および建物 c2 までの最も短い離隔距離は、北面の 0.9m であった。北面の窓ガラスの脱落はなく、火災加熱による目立った損傷は確認できなかった。なお、北側の建物は 3 階建てで、2 階および 3 階部分は激しく焼損しているものの、1 階部分の焼損は比較的軽微であった。また、この建物の 1 階および 2 階の建物 c1 および建物 c2 に面する外壁は残存していた。建物 c2 の東面は幅員 8.9m の道路に面しているが、焼失区域からの離隔距離が確保されているためか、火災加熱による損傷は確認できなかった。
