平成 23 年 3 月 24 日  
国土交通省国土技術政策総合研究所  
独立行政法人建築研究所

平成 23 年東北地方太平洋沖地震による建築物被害第一次調査  
栗原市、仙台市における木造を中心とした建築物被害（速報）

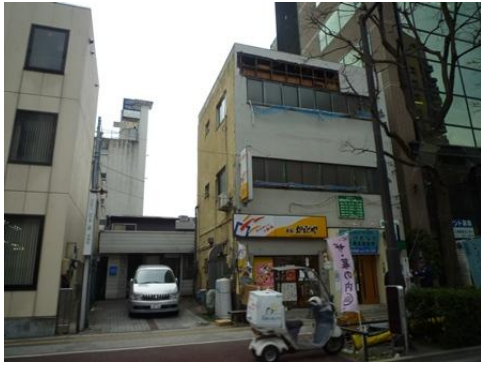
調査者の見るところ、被害は比較的軽微。せんだいメディアテークガラス破損、鉄骨造の外壁仕上げ材一部剥落（写真1）、木造住宅の棟瓦の落下等。

写真1 鉄骨造建築物の外壁仕上げ剥落  
(仙台市街)

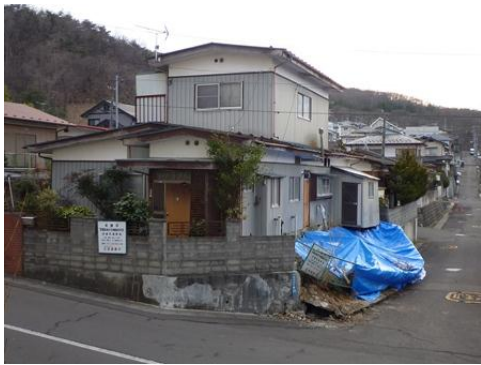
折立 6 丁目では、擁壁破壊に伴う住宅被害が散見され、被害の甚大なもの 1 件（写真 2）が認められた。折立 5 丁目では、折立小学校の南西側一帯で、連続した地盤変状と擁壁破壊があり、10 棟を超える住宅の大破が認められた（写真 3～写真 7）。

写真2 擁壁破壊と住宅被害  
(青葉区折立6丁目)

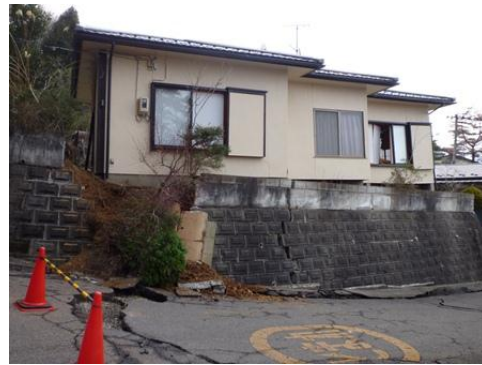
なお、少なくとも写真 3 および写真 7 については、既に応急危険度判定が実施され、“危険”の判定がなされていた。

写真3 擁壁破壊と住宅被害  
(青葉区折立5丁目)

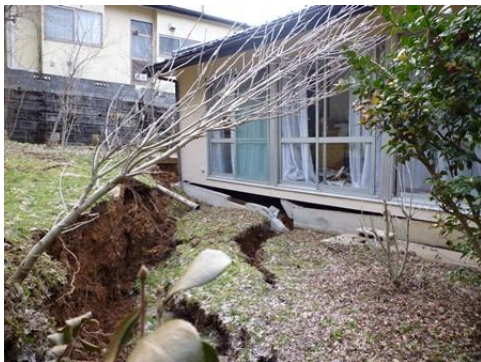
写真4 写真3の住宅、基礎が90cm  
程度沈下(青葉区折立5丁目)

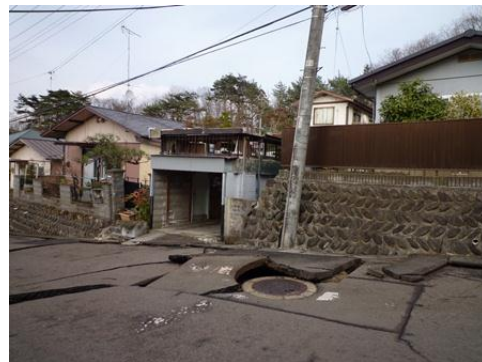
写真5 道路の路面破壊  
(青葉区折立5丁目)

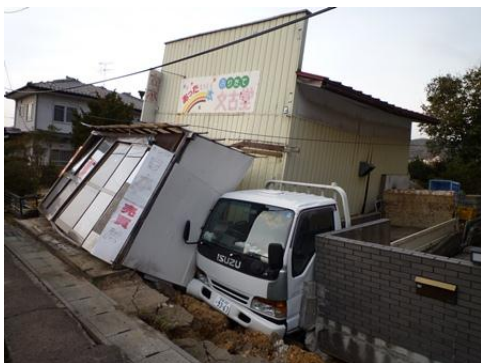
写真6 地盤変状に伴う住宅被害  
(青葉区折立5丁目)

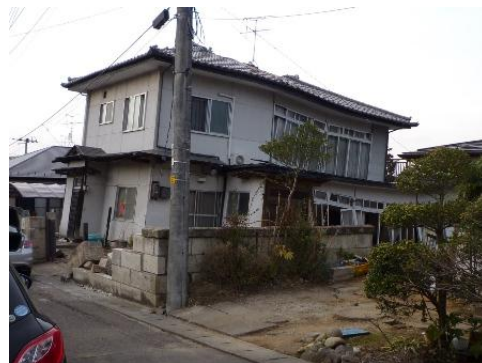
写真7 地盤変状に伴う住宅被害  
(青葉区折立5丁目)

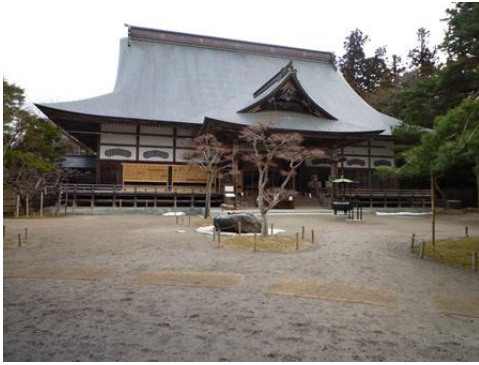
中尊寺本堂の外壁（土塗壁）の剥落があった。建物の傾斜等は認められない（写真8、9）。また、西側の門が数cm北に滑った痕跡が確認された。上部構造の被害は認められない。

写真8 中尊寺本堂 全景

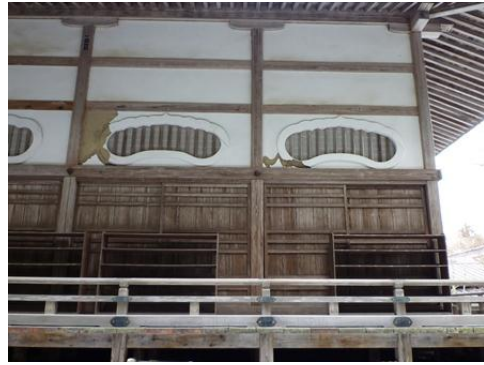
写真9 中尊寺本堂 土壁の剥落

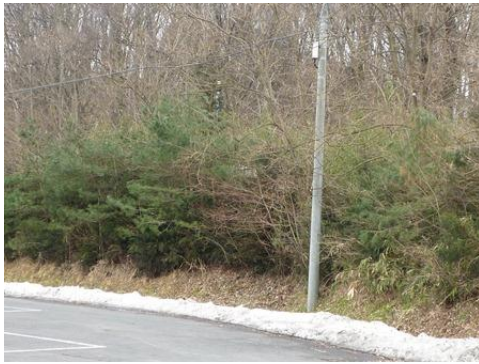
栗原文化会館の南側駐車場の南、高さ約3mの段差の上、段差から約5m南に設置してある（高さ、距離は目視による）。地形による加速度の増幅も考えられる。（写真10、11）。

写真10 K-NET 築館 設置場所  
(写真中央段差上の林の中)

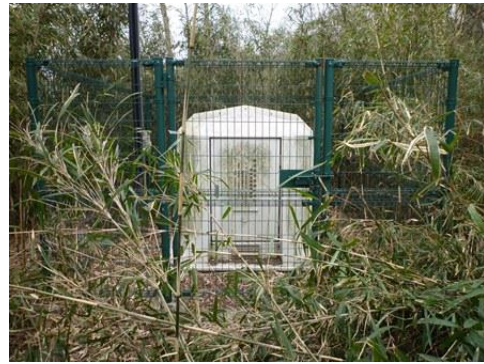
写真11 K-NET 築館 設置状況  
(左側に約3mの段差あり)

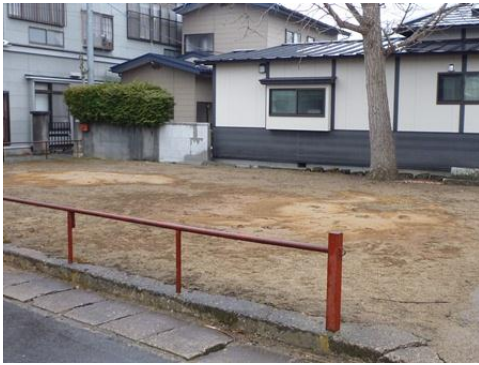
この地区は地盤が悪いという情報があり、砂質地盤の液状化によると見られる噴砂跡が認められた（写真12）。地盤変状に伴うと見られる住宅の大破の例もあった（写真13）。

写真12 液状化による噴砂の痕跡

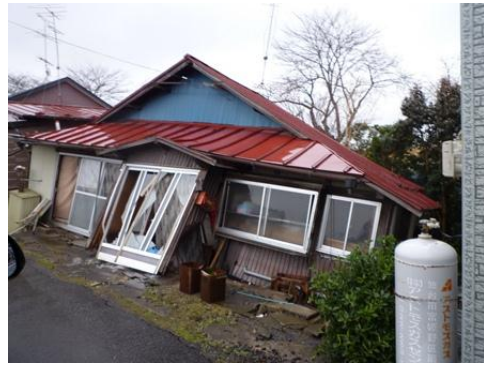
写真13 地盤変状によると見られる被害

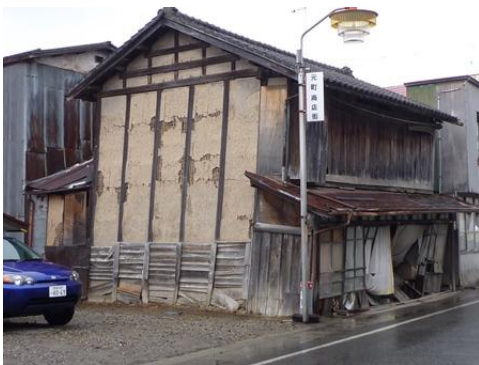
また、町屋形式の住宅で大きな残留変形を示しているものが多く見られた（写真14、写真15、写真16）。木造住宅の一部が倒壊した例もある（写真17）。こうした木造住宅の被害例の中には、明らかに老朽化している木造住宅の被害例もある（写真18）。

写真14 町屋形式の住宅の被害

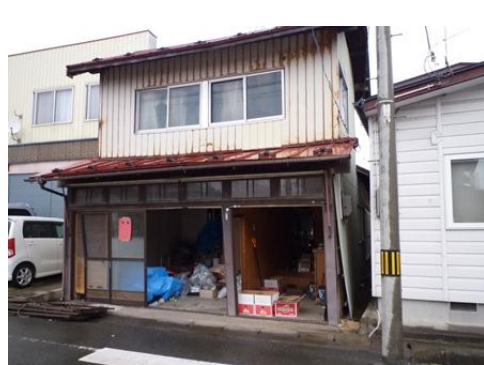
写真15 町屋形式の住宅の被害

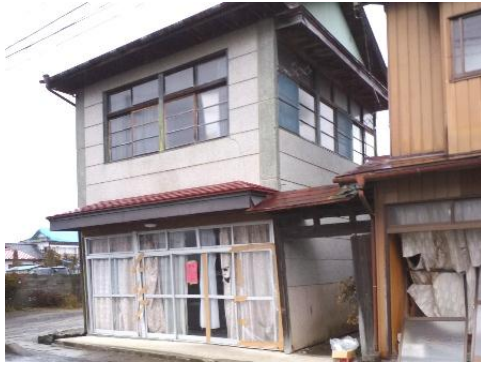
写真 16 町屋形式の住宅の被害

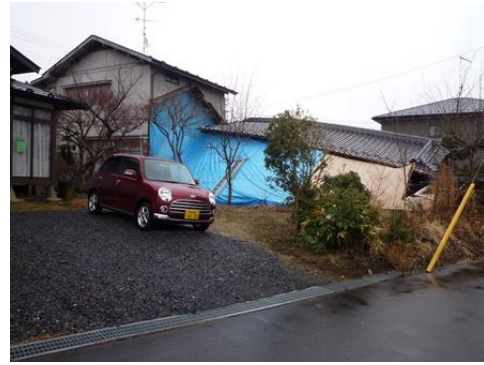
写真 17 倒壊家屋

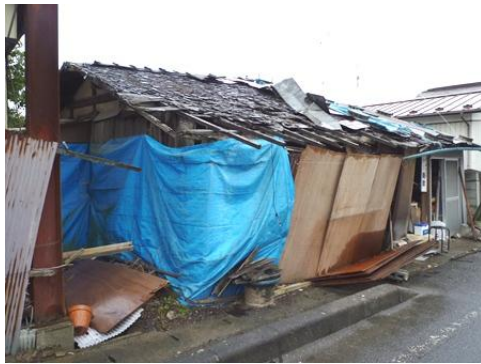
写真 18 老朽化した家屋の倒壊

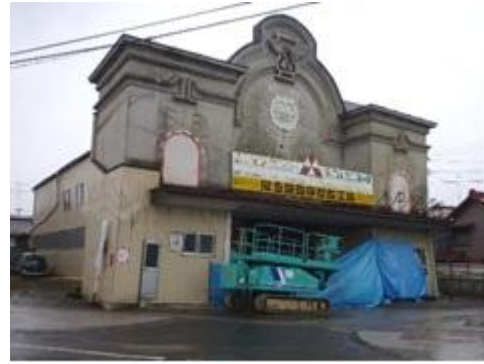
一方、大規模な木造建築物もあり、古い映画館を改装して工場として使用しているもので、大破した例があった（写真19、20）。そのほか、木造の商店建築物の被災例（写真21、22）、鉄骨造と思われる商店建築物の被災例（写真23）があった。

写真 19 古い映画館を改装した工場

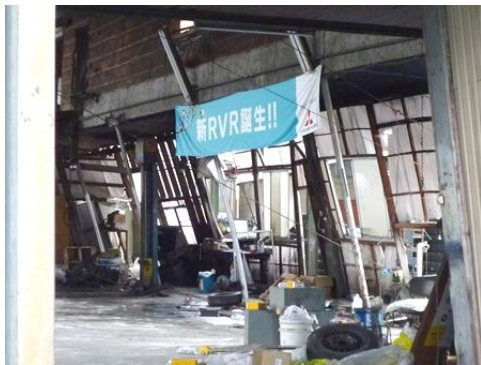
写真 20 写真 19 の内部

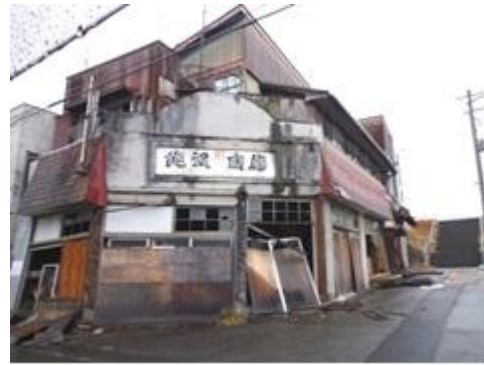
写真 21 老朽化した商店建築物の被害

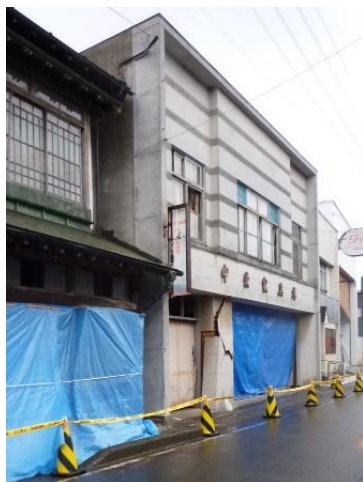
写真 22 商店建築物の被害

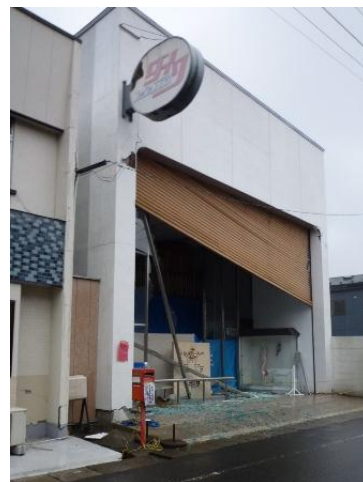
写真 23 鉄骨造と見られる建築物の被害

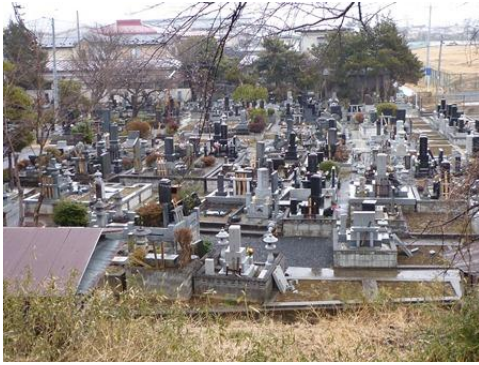
若柳の3カ所で墓石の転倒状況を調べたところ、少ないところで1～2割、多くて4割程度の転倒率と思われる（写真24）。墓石の転倒の方向はまちまちであるが、南北方向の転倒がやや多いように思われた。

写真 24 墓石の転倒

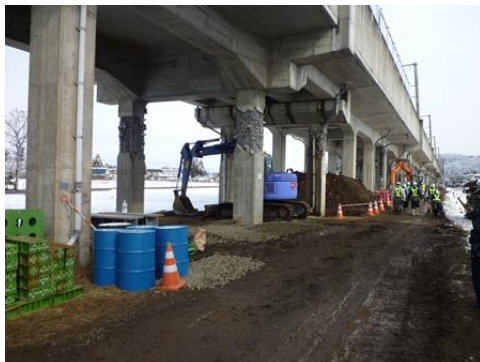
北上市更木において新幹線橋脚の被害（写真 25）があったが、その近傍の住宅等被害の有無の確認を行った。近傍の住宅等には大きな被害は見受けられなかったが、土蔵の妻壁にせん断亀裂が認められた（写真 26）。

写真 25 新幹線橋脚の破壊  
（北上市更木）

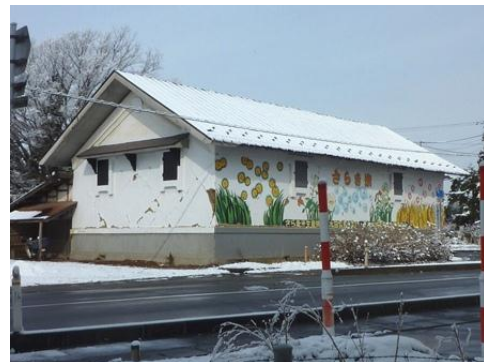
写真 26 写真 25 近傍での土蔵の被害  
（北上市更木）

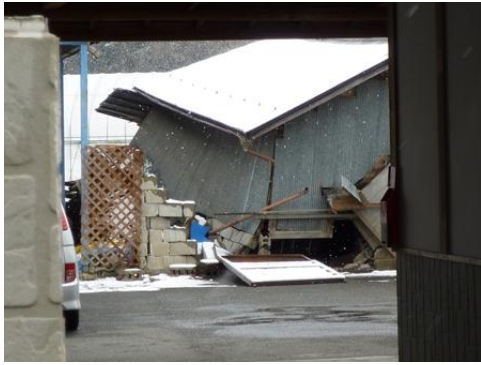
栗駒桜田において住宅等の被害概要調査を行った。作業小屋等の倒壊（写真 27、28）、長屋門の土塗り壁の剥落（写真 29）、土蔵の大破（写真 30）などの被害が認められた。住宅の著しい被害は確認されなかった。

写真 27 作業小屋の倒壊  
(栗原市栗駒桜田)

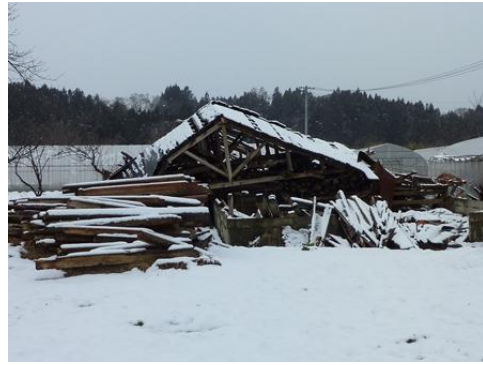
写真 28 木材小屋の倒壊  
(栗原市栗駒桜田)

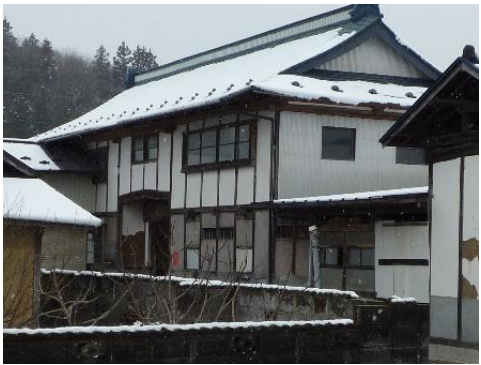
写真 29 長屋門の土塗り壁剥落  
(栗原市栗駒桜田)

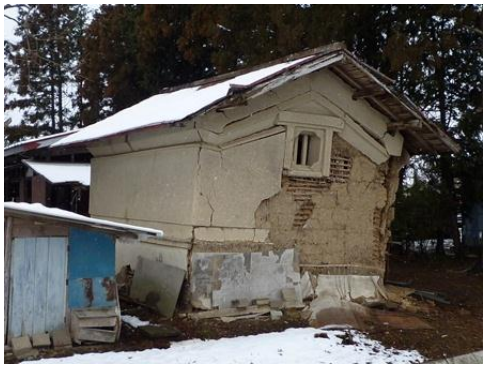
写真 30 土蔵の大破  
(栗原市栗駒桜田)

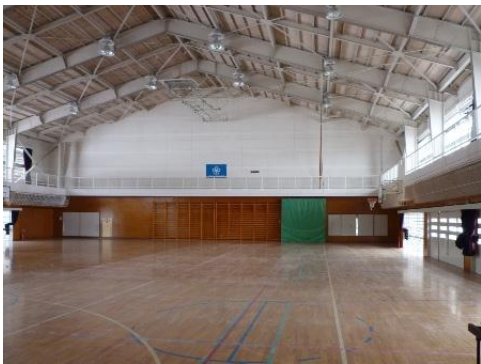
2008年6月の岩手宮城内陸地震において非構造部材の被害があった小学校体育館に、同様の被害が発生したとの情報に基づき被害概要調査を行った。体育館の両側面において、窓ガラスの破損、サッシの脱落、軒天井仕上げ材の脱落が認められた（写真 31、32、33）。また、鉄骨造山形架構の柱脚の接合部が動いたためと思われるモルタルの損傷が認められた（写真 34）。

写真 31 小学校体育館内部  
(栗原市栗駒)

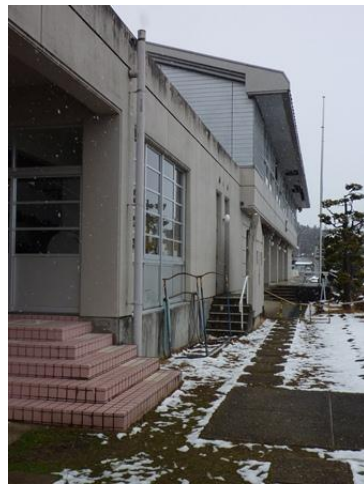
写真 32 写真 31 の軒天井の脱落  
(栗原市栗駒)

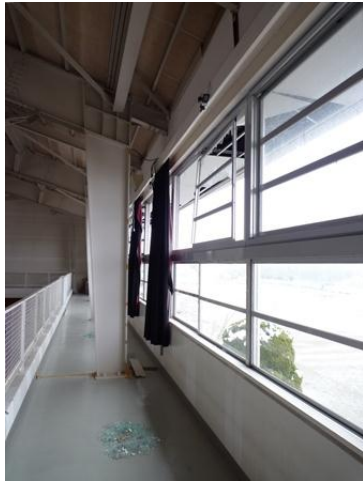
写真 33 写真 31 の窓、軒天の被害  
(栗原市栗駒)

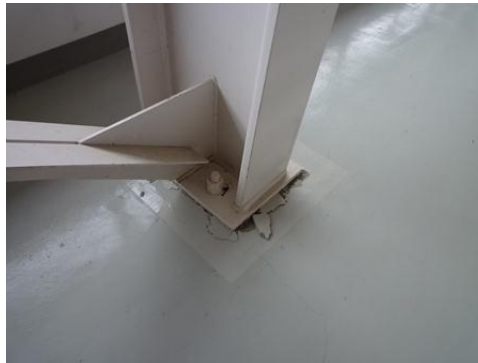
写真 34 写真 31 の鉄骨柱脚部の損傷  
(栗原市栗駒)

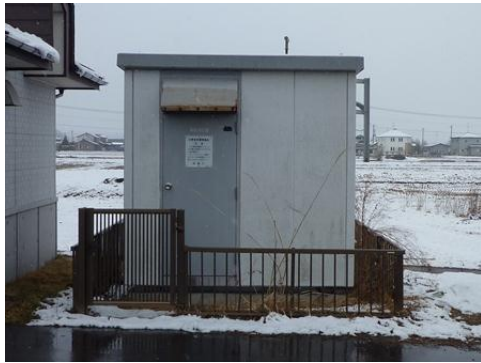
栗駒の地震計は「みちのく伝創館」の西側駐車場に設置してあるのを確認した。敷地周辺の水田よりやや上がったところに計測小屋があった（写真 35）。「みちのく伝創館」は外観上の被害は認められず、北側にある栗駒支所（木造・集成材建築物）には、内部も含めて構造的被害は認められなかった（写真 36）。

写真 35 栗駒の JMA 地震計設置状況  
(栗原市栗駒)

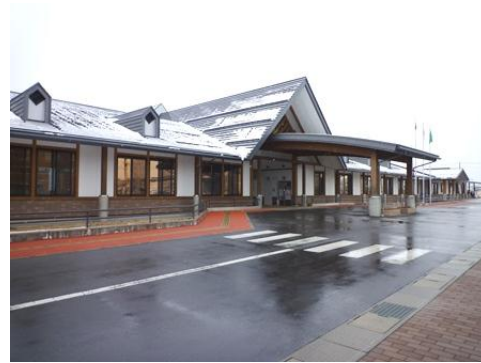
写真 36 木造で無被害の栗駒支所  
(栗原市栗駒)

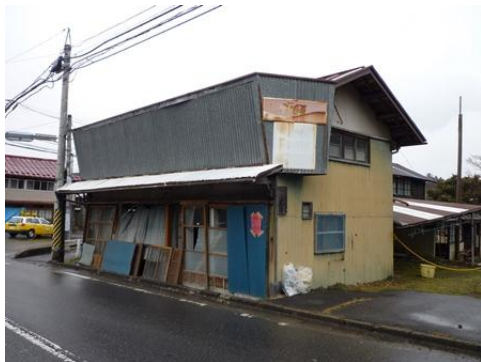
栗原市瀬峰において住宅等の被害概要調査を行った。開口の大きな店舗併用住宅（写真 37、38）が大破する被害例があった。戸建て住宅の被害は比較的軽微と思われる。また、古い鉄骨造の建築物で外壁破壊の被害があった（写真 39、40）。

写真 37 店舗併用住宅の被害  
(栗原市瀬峰)

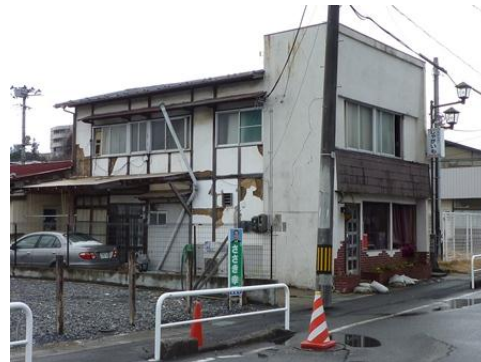
写真 38 店舗併用住宅の被害  
(栗原市瀬峰)

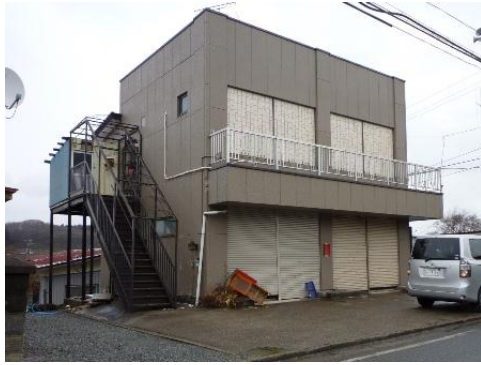
写真 39 鉄骨造建築物の被害  
(栗原市瀬峰)

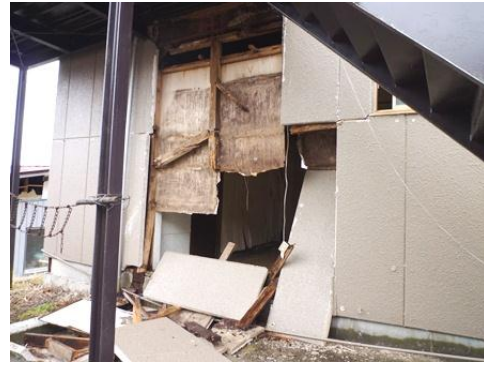
写真 40 写真 39 の外壁の破壊状況  
(栗原市瀬峰)

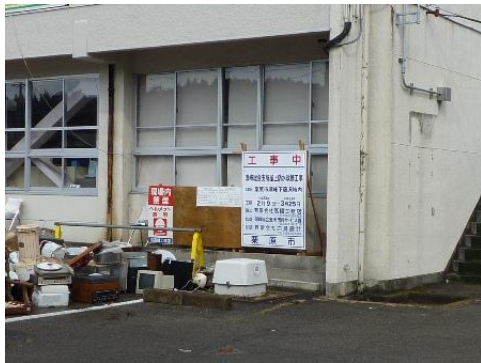
瀬峰の震度計は瀬峰支所に設置してあるのを確認した（写真 41）。瀬峰支所の建物には、外壁仕上げの損傷等が認められ、パラペットの脚部が損傷してパラペットが傾斜している

写真 41 瀬峰の震度計設置状況  
(栗原市瀬峰)

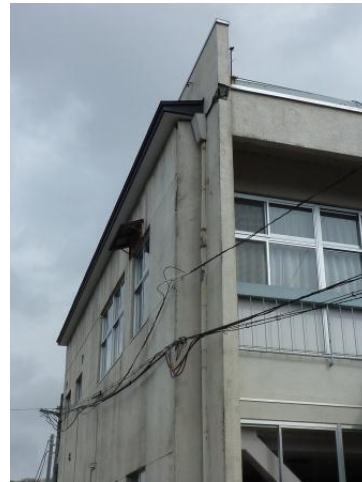
と見える部分があった（写真 42）。

写真 42 瀬峰支所パラペットの傾斜  
(栗原市瀬峰)

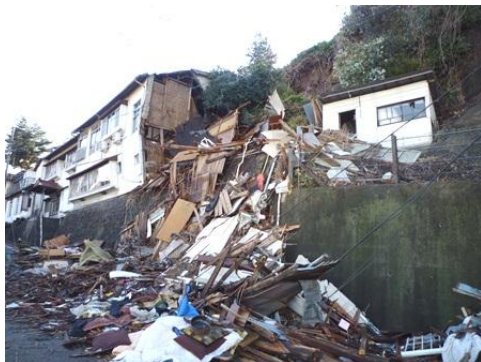
仙台市太白区向山の旅館が倒壊したとの情報に基づき、被害状況の調査を行った。傾斜地に建つ木造旅館で土塗り壁を用いた比較的年代が古いと思われる建築物である。背後から土石が崩落して建築物の一部が押し倒され、下の道路に落下したと思われる（写真 43）。周辺の建物には、振動的被害は特に認められなかった。

写真 43 旅館の倒壊現場  
(仙台市太白区向山)

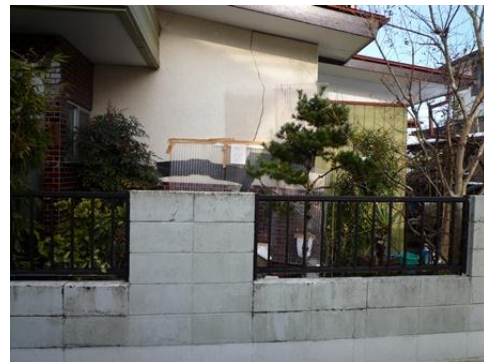
仙台市青葉区貝ヶ森において住宅等の被害概要調査を行った。傾斜地であるが擁壁そのものの被害は少なく、木造住宅の外壁の損傷などが確認された（写真 44）。

写真 44 モルタル外壁の損傷  
(仙台市青葉区貝ヶ森)

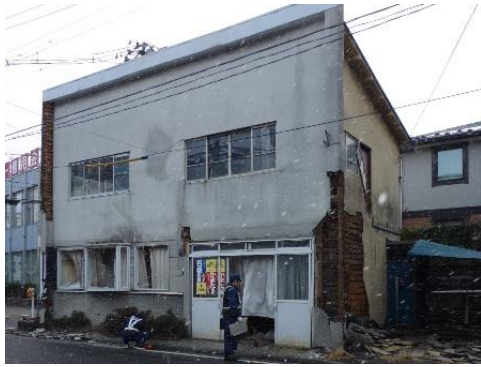
仙台市青葉区旭が丘に向かう途中、小松島において店舗併用住宅の外壁剥落を生じた被害があった（写真 45）。外壁モルタルの内側の木材（被害により露出した部分）には、腐朽および蟻害が認められた（写真 46）。また、1 階に大きな残留変形を有する木造建築物の被害があった（写真 47）。

写真 45 モルタル外壁の剥落  
(仙台市青葉区小松島)

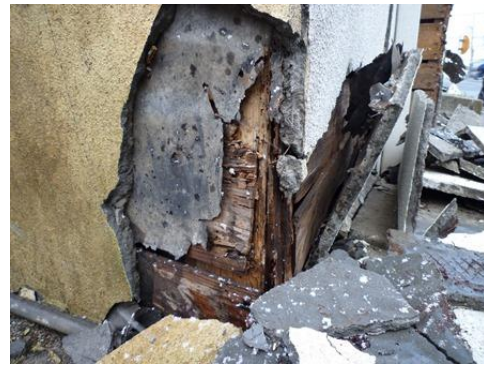
写真 46 写真 45 の詳細  
(仙台市青葉区小松島)

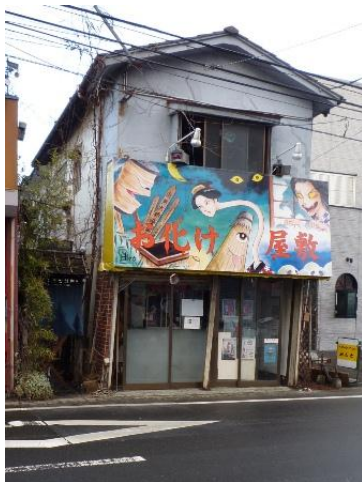
写真 47 残留変形の大木造  
(仙台市青葉区小松島)

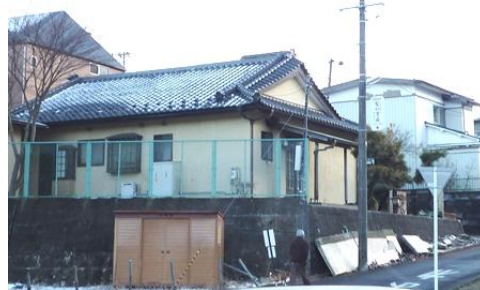
仙台市青葉区旭ヶ丘において住宅等の被害概要調査を行った。傾斜地であるが擁壁そのものの被害は少なく、棟瓦の落下、コンクリートブロックと思われる塀の倒壊等が認められた（写真 48）。

写真 48 棟瓦落下および塀の倒壊  
(仙台市青葉区旭ヶ丘)
