国土交通省国土技術政策総合研究所

独立行政法人 建築研究所

平成 23 年東北地方太平洋沖地震による建築物被害第一次調査

日立市、鉾田市、笠間市における建築物全般の被害（速報）

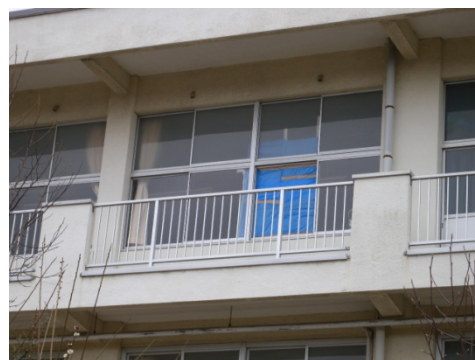
外観からの確認では、RC造の校舎に構造的な被害は見られなかった。外装材の被害として、3F教室のガラスが1箇所脱落していた（写真1、写真2）。

写真2 ガラス窓の脱落（写真1の○印内）

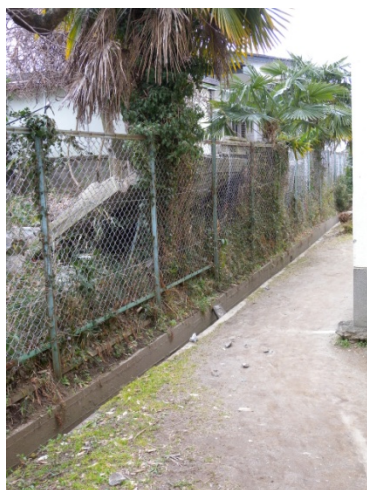
また、校舎裏敷地外でブロック塀の倒壊が見られた（写真3）。

写真3 校舎裏のブロック塀の被害

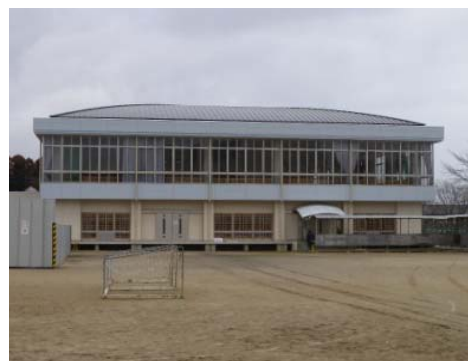
別棟の体育館は、鉄骨造の屋根をRCの柱で支える形式の構造と思われるが、避難場所として供用されていた（写真4）。避難者の方にヒアリングしたところ、体育館内部に目立った被害はないとのことであった。

写真4 体育館（無被害と思われる）

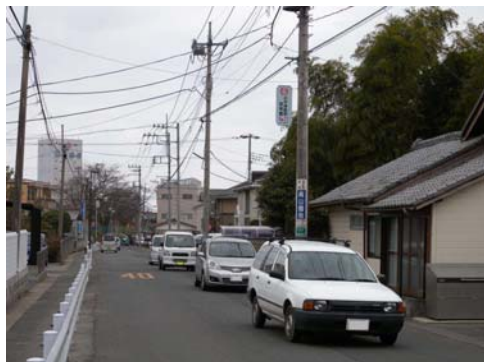
写真 5 市内の状況 1

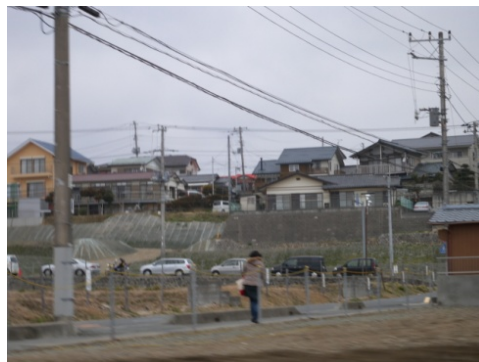
写真 6 市内の状況 2

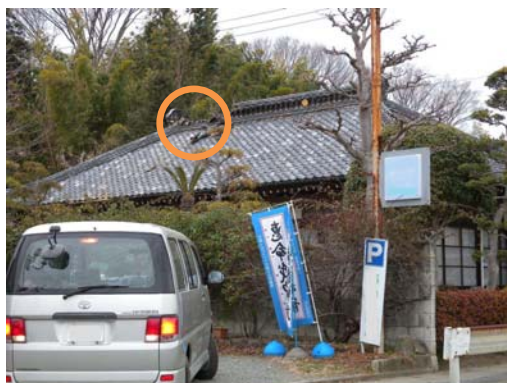
上記で調査した A 中学校から周辺の市内の状況を車内から目視調査した(写真 5、写真 6)。瓦屋根の被害(棟瓦の落下)等によってブルーシートのかけられた建築物が見られた(写真 7、写真 8)。このような被害を受けた建築物は少なく、通り沿いでは、いくつか散見される程度であった。敷地外周の塀(目視では無筋・組積造)の崩落、斜面に設けられた墓地での墓石の転倒などが数か所で見られた(写真 9、写真 10、写真 11)。

写真 7 瓦屋根の被害

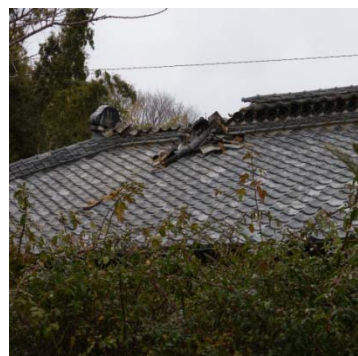
写真 8 拡大図(写真 7 の○印内)

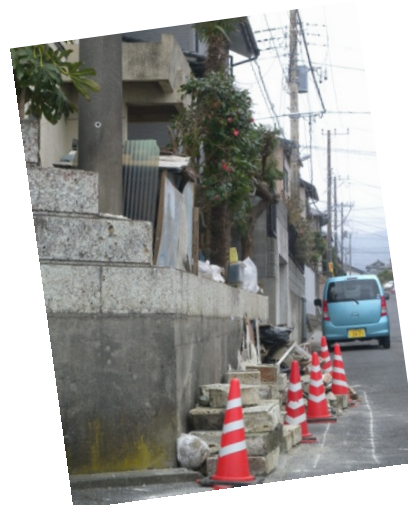
写真 10 倒壊した塀 2

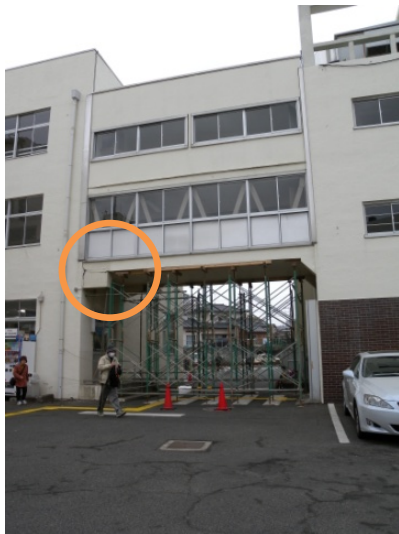
構造的な被害は、渡り廊下部分を除き、見られなかった。渡り廊下は、廊下両端に接続する建築物からの短い張り出し部分（支持部分とみられる）の損傷によって危険（通行禁止）と判断されたものと思われる（写真 12、写真 13）。

写真 12 使用禁止の渡り廊下

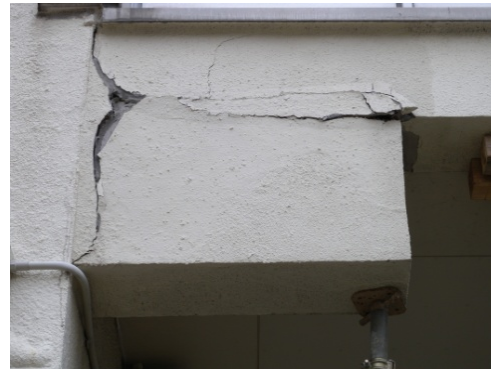
写真 13 支持部分の損傷（写真 12 の○印内）

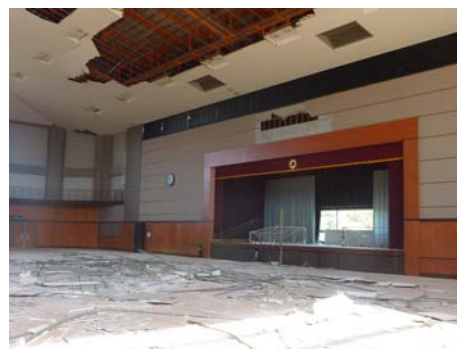
現地で K-NET 銚田に近い体育館の天井に被害があるとの情報を得て、B 体育館内部の調査を行った。天井の脱落の状況は写真 16～19 のとおりである。B 体育館は、鉄骨の屋根を RC の柱で支える形式の構造で、構造体に大きな被害はない模様であった。

写真 17 天井の脱落 2

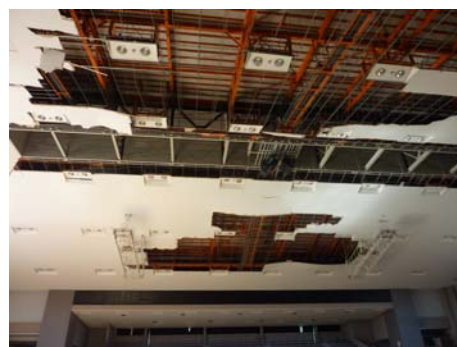
写真 19 脱落部分の拡大 2

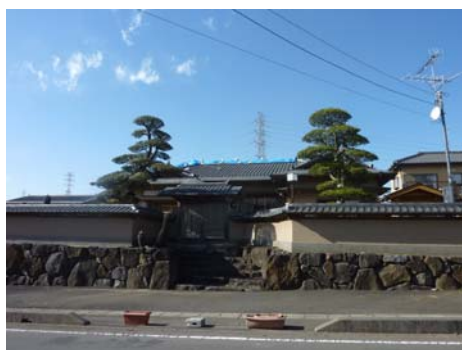
K-NET 銚田周辺を徒歩で調査したところ、上記の B 体育館の天井被害のほかは、建築物に目立った大きな被害は見られなかった。また、銚田市内を車で移動中、市内の建築物被害状況を車内から目視調査を行った。瓦の被害によってブルーシートのかげられた木造住宅が散見されたが(写真 20)、外観上、構造体に大きな被害は見られなかった。これ以外に、墓石の転倒やブロック塀の被害が見られた(写真 21、22)。墓石は半数程度が倒れており、ブロック塀の被害は数箇所で見られた。現地の方からの情報によると、周辺では全壊などの大きな被害はほとんどなく、多くは内壁の被害程度であるとのことであった。

写真 20 木造住宅の瓦の被害

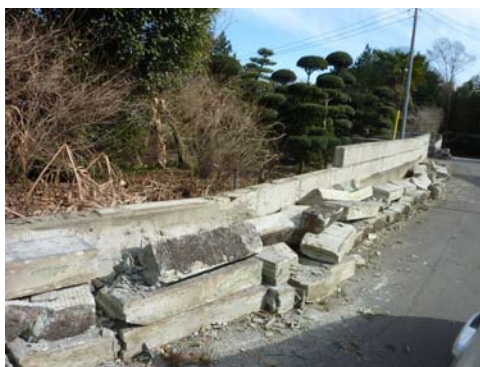
写真 22 ブロック塀の被害

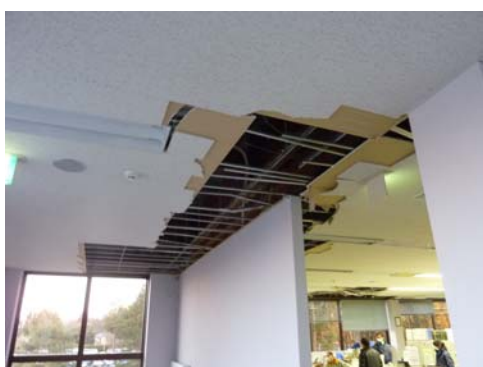
震度計設置位置周辺を徒歩で調査したところ、付近の建築物で天井の脱落による被害が見られた(写真 24、25)。C 中学校については、地震発生前に鉄骨ブレースで耐震補強されていた模様で、外観からは特段の被害は見られなかった(写真 26)。そのほか、地盤変状による家屋の被害(写真 27、28)、木造住宅が大きく傾斜した被害(写真 29)、鉄骨造建築物の外壁仕上げの剥落による被害(写真 30)などが見られた。

写真 24 付近の建物の天井被害 1

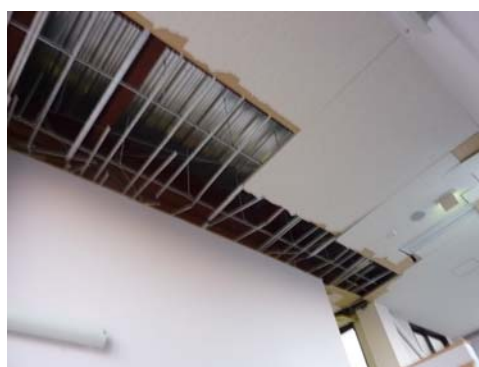
写真 25 付近の建物の天井被害 2

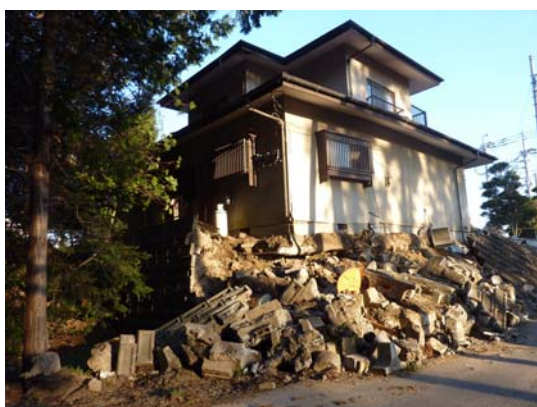
写真 27 地盤変状の被害

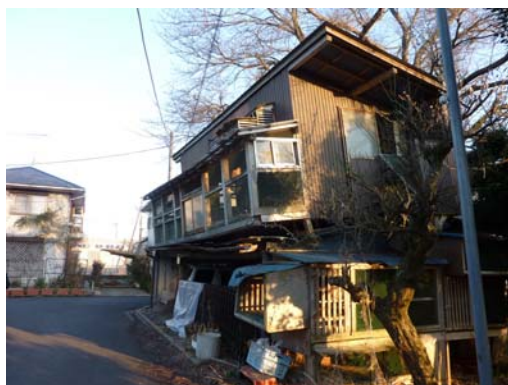
写真 29 木造住宅の被害

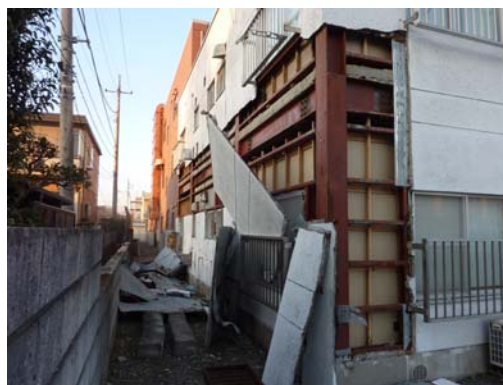
写真 30 鉄骨造建築物の外壁仕上げの剥落

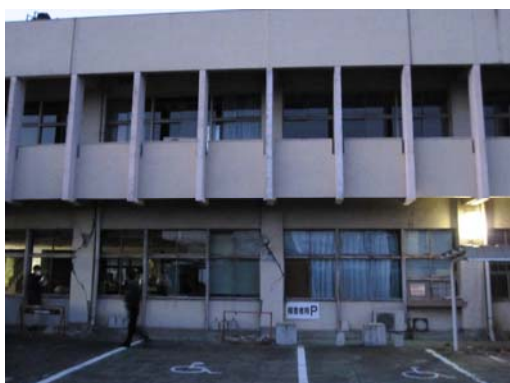
現地で笠間支所地域に大きな被害を受けた建物があるとの情報を得たので、その調査を行った。本建物は笠間市役所から北西へ約 7km の場所に位置する。現地の方からの情報によると、建設年は昭和 40 年頃とのことであった。写真 31 の建物の被害の外観からもわかるように、建物の 1 階部分の RC の構造体に大きな損傷が生じていた。垂壁・腰壁（スリット無し）の影響による極短柱のせん断破壊（写真 32）、開口部付き耐力壁の破壊（写真 33）などが見られた。また、外柱の多くは写真 34 のようにせん断破壊していた。

写真 31 建物の被害の外観

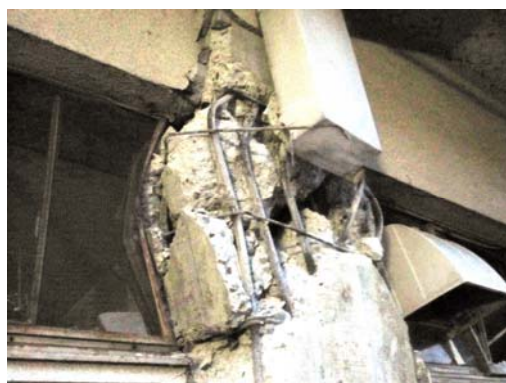
写真 32 極短柱のせん断破壊

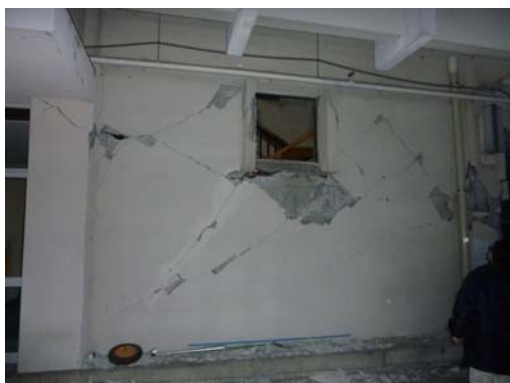
写真 33 開口部付き耐力壁の破壊

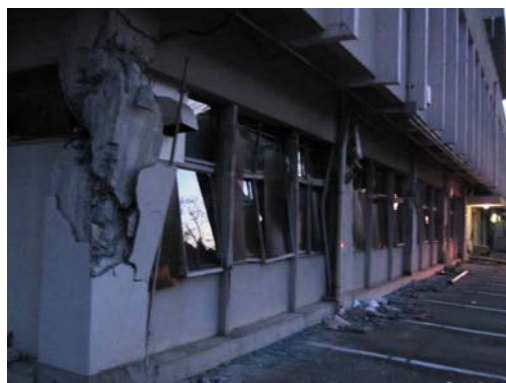
写真 34 外柱のせん断破壊
