平成 23 年東北地方太平洋沖地震による建築物被害 第一次調査（速報）
二本松市，郡山市，福島市における RC 造，鉄骨造及び非構造部材を中心とした被害

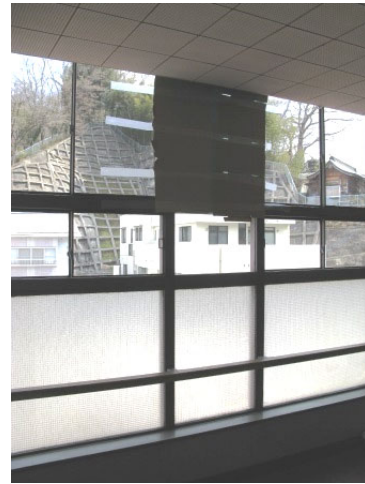
三春町役場（RC造4階建て、竣工時期は昭和40年代）は、建物本体に大きな被害はなく、窓ガラスの数枚が破損していた。町役場担当者等からの情報では、三春町内で屋根瓦のずれ、ガラスの破損等の損傷は見られるが、倒壊被害は報告されていない。また、調査時点では応急危険度判定の予定はないとのことであった。

写真 2 窓ガラスの破損箇所

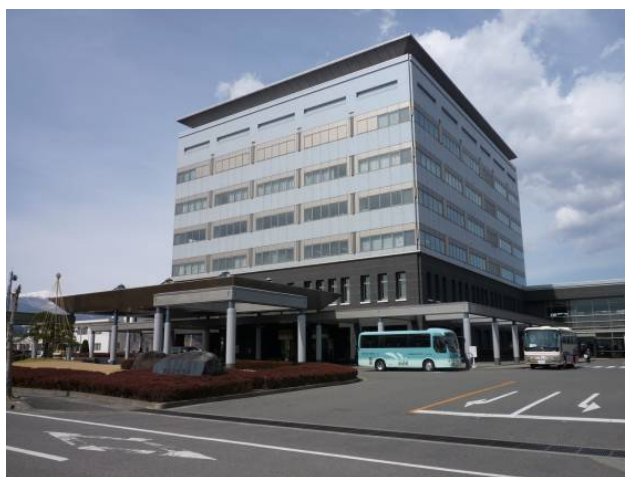
市庁舎（地上 6 階地下 1 階，1991 年）は，天井下がり壁（アクリル製）のひび割れ，敷地の一部に段差が認められたが，建物はほぼ無被害であった（写真 5）。市役所担当者からの情報では，古い木造建築物の半壊が数件あるが，その他の被害としては，屋根瓦のずれやガラスの破損が報告されているとのことである。また，道路で隆起しているところもある。調査時点では，応急危険度判定は実施されていない。

写真 5 二本松市役所の外観

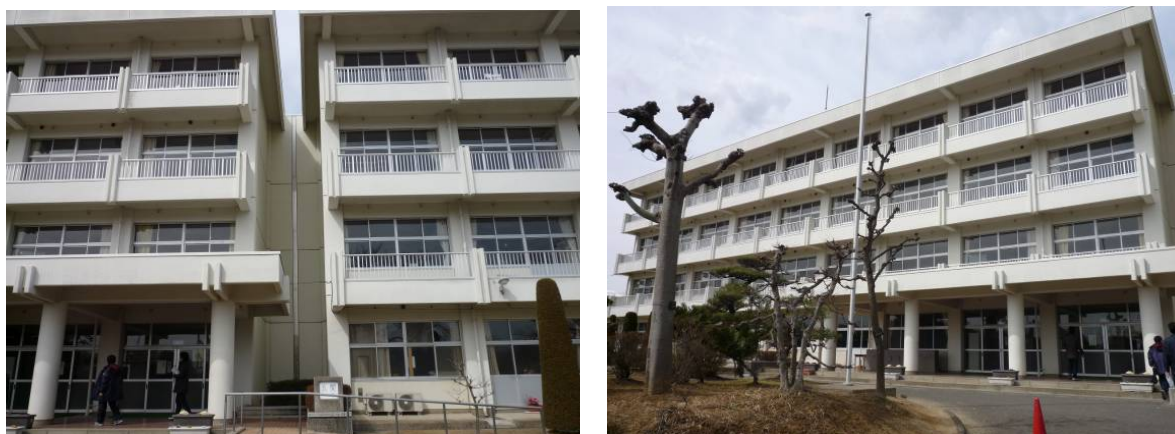
A 中学校は高台に位置しており、RC 造 4 階建て校舎棟（エキスパンション・ジョイントで隣接する 2 棟，1984 年）と 2 つの体育館，柔剣道場がある。学校関係者の話によれば，校舎棟は天井材の被害が見られるとのことである（写真 6）。また，校舎周辺の地盤に多少の亀裂，変状が見られている。

写真 6 A 中学校校舎外観（エキスパンション・ジョイントで隣接する 2 棟）

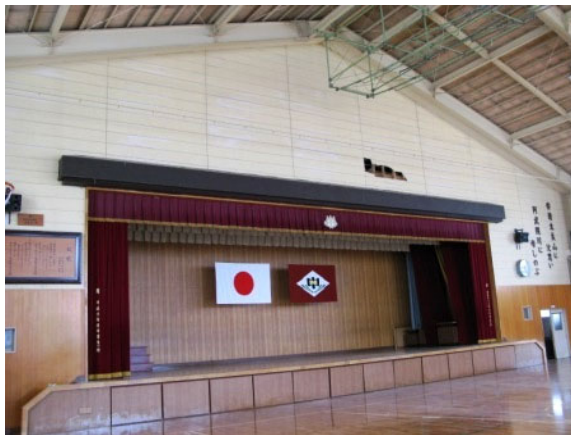
写真9 ステージ上の内装仕上げ材の損傷

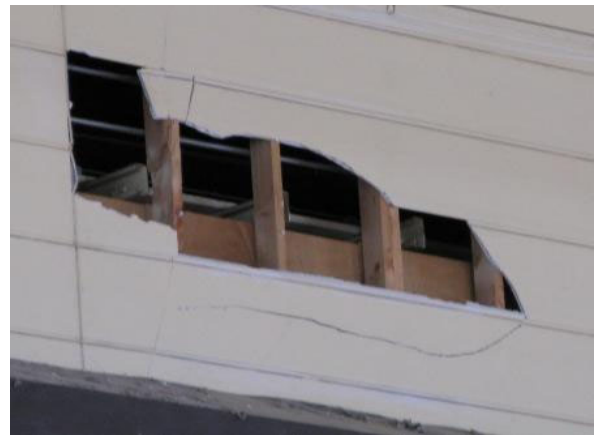
写真10 内装仕上げ材損傷箇所の詳細

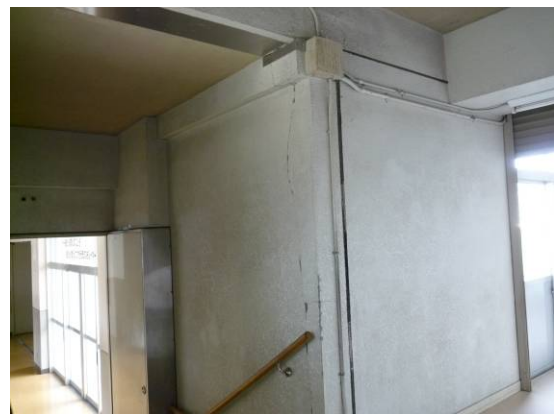
写真12 エキスパンション・ジョイント部の損傷

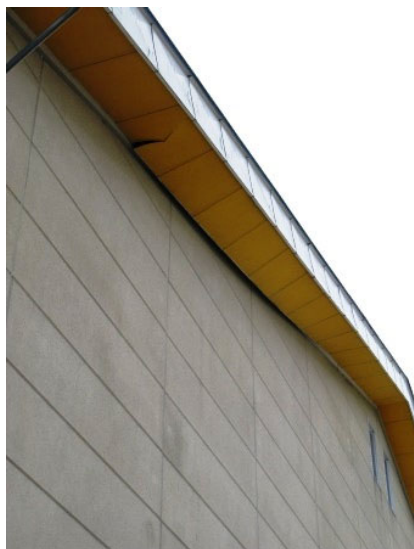
写真 13 妻面の軒天井の損傷

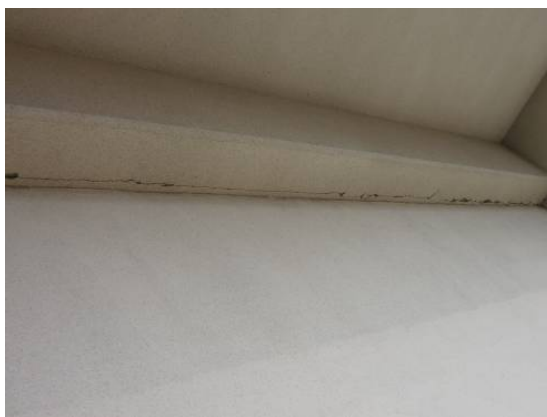
写真 14 壁と梁との接続部のひび割れ

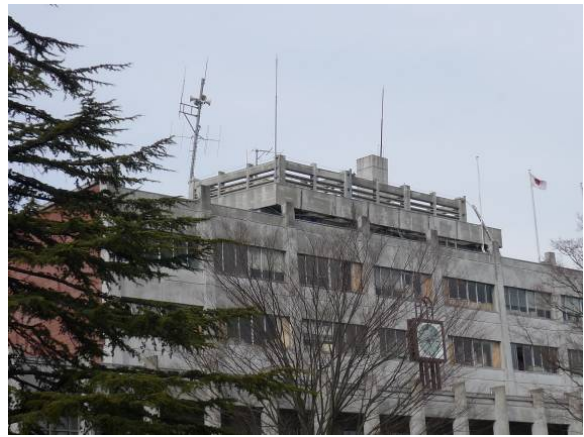
郡山市本庁舎は RC 造 5 階建て，屋上階にペントハウス（展望室）がある建物である。屋上のペントハウス部は柱が損壊し傾斜していた（写真 21～22）。外観調査しか行っていないが，各階の窓ガラスが割れており，破損箇所には応急的な養生が行われていた。また，天井が落下しているという情報を得た。

写真 22 ペントハウス部の損傷

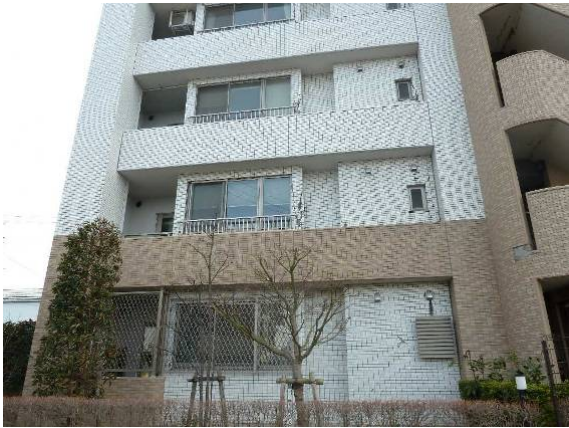
RC 造 10 階建ての 2 つの住棟が並列して建つ建物である (写真 23)。各棟の各階には 2 世帯の居住エリアがあり、北側中央部には外部階段がある。住民からの情報によると、建築後 10 年程度経過しているとのことである。外観調査しか行っていないが、2 階柱、各階梁及び非構造壁にせん断ひび割れが見られた (写真 24~25)。

写真 24 非構造外壁の損傷

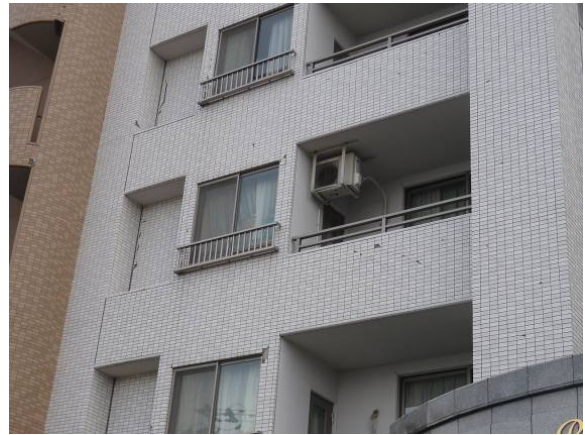
写真 25 軽微なせん断ひび割れ（梁及び柱）

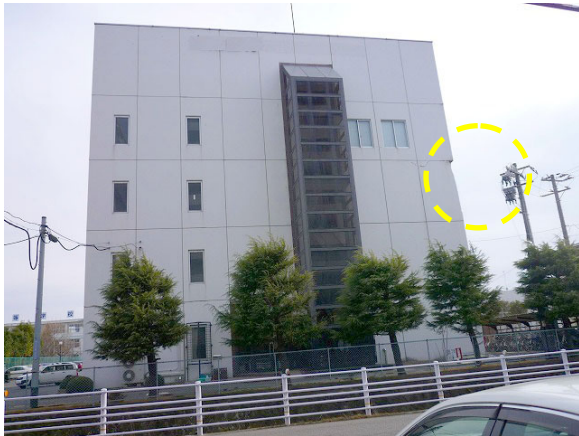
RC 造 4 階建て（ペントハウス有り）の事務所ビルである。外観調査しか行っていないが、3 階隅柱の柱頭部分でかぶりコンクリートの剥落が見られたが、その他の被害は認められなかった（写真 26～27）。

写真 26 事務所ビル A の外観（丸印が剥落箇所）

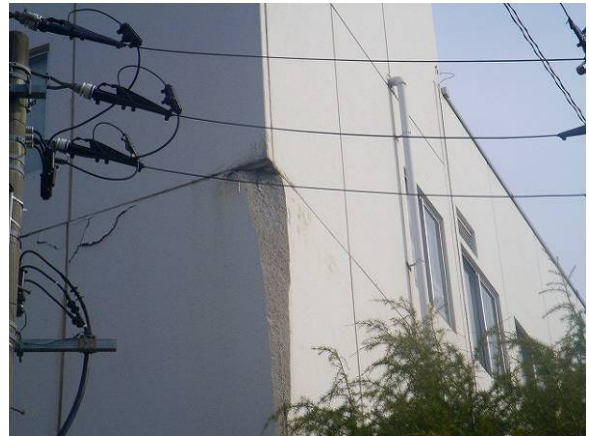
写真 27 かぶりコンクリートの剥落状況

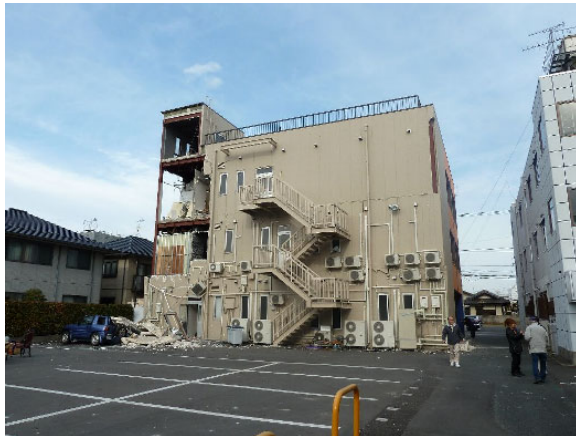
鉄骨造 3 階建て、築後 30～40 年の事務所ビルである。地震動によって大きく変形し、仕上げ材（ALC 版）が崩落して鉄骨の柱梁（H 形鋼）が露出していた（写真 28～29）。ペントハウス部分は、仕上げの外壁部分が全て崩落し、駐車場の乗用車を直撃していた（写真 30）。また、建物前面 1, 2 階のガラスが著しく破損していた（写真 31）。

写真 28 事務所ビル B の外観

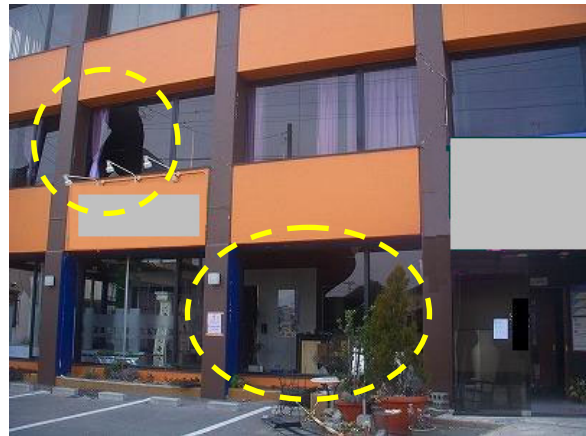
写真 31 窓ガラスの破損

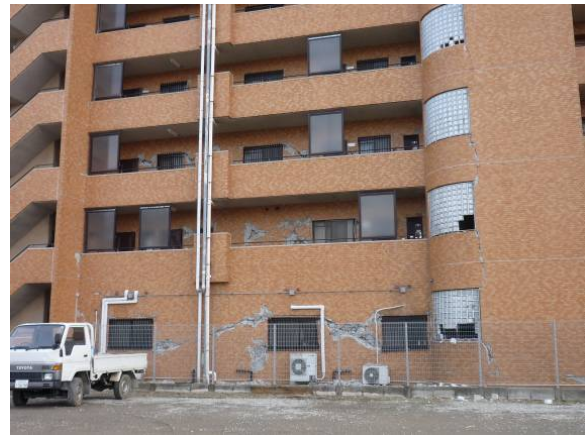
鉄骨鉄筋コンクリート造 9 階建て、1991 年竣工の集合住宅である（写真 32～33）。1 階隅柱及び連層壁脚部で鉄筋の座屈及びコンクリートの圧縮破壊を起こしており（写真 34）、1 階柱にはせん断ひび割れ、及び付着割裂ひび割れも見られた（写真 35～36）。桁行方向の非構造外壁コンクリートに大きなせん断ひび割れが発生しており、玄関ドアが面外に変形して開閉不能なところもあった。また、壊れた壁に取り付くサッシも著しく変形していた（写真 37～38）。

写真 33 非構造外壁の損傷

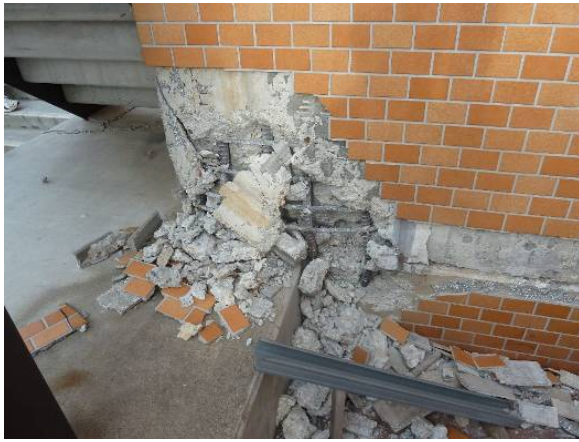
設計図面から、鉄骨柱は基礎梁上端から 50mm 上がった位置の鉄板に定着され、柱脚部モーメントには鉄筋のみで抵抗する構造詳細となっていることを確認した。また図面では、1 階非構造壁の構造スリットは部分的に設けられているが、全ての非構造壁が柱際で切り離される設計にはなっていなかった。構造スリットの有無と損傷発生箇所との関係は不明であり、構造スリットの詳細も確認できていない。

写真 34 1階柱脚部の破壊状況

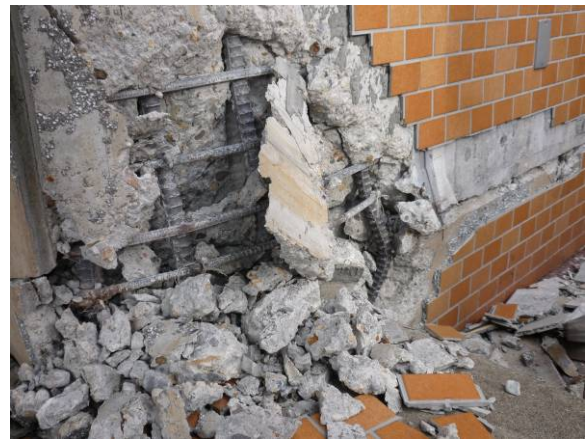
写真 35 1階柱のせん断ひび割れ

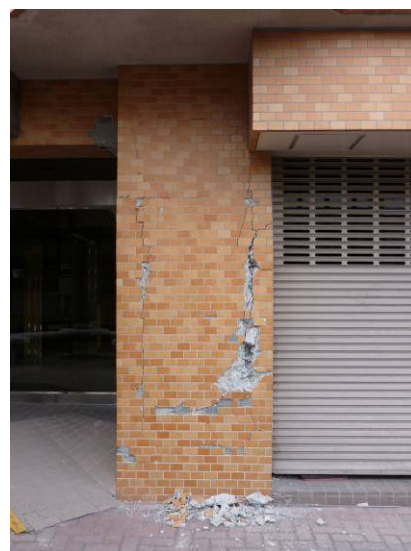
写真 36 1階柱の付着割裂ひび割れ

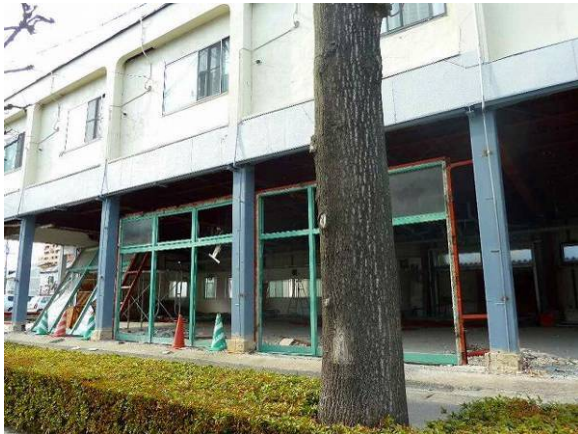
通りに面した鉄骨造 2 階建ての店舗で、1 階開口部のガラスが破損しているほか、ガラスの支持枠が一部脱落していた（写真 39）。また、1 階の天井仕上げ材も落下していた。鉄骨柱脚のコンクリートが、破損していた（写真 40）。

写真 39 ガラスの破損と支持枠の脱落

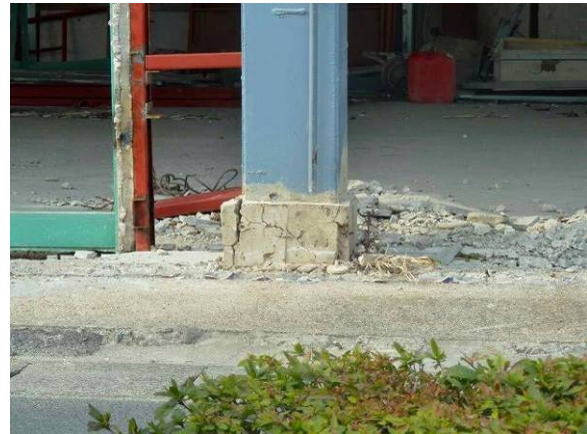
写真 40 柱脚部分の破損

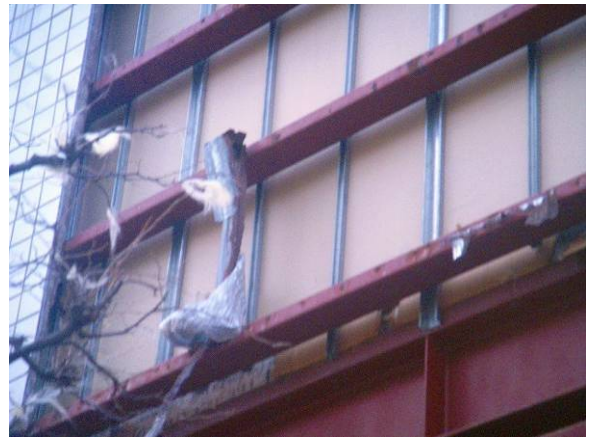
外観調査では躯体の被害は不明であるが、鋼製胴縁から帳壁の下地と仕上げ材が剥落している（写真 47～48）。

写真 48 仕上げ材の剥離状況

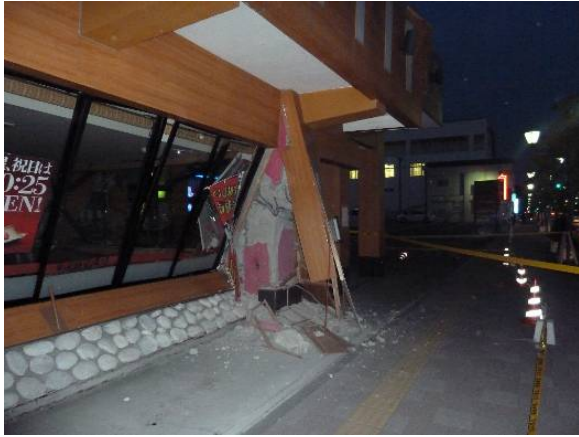
RC 造 2 階建ての店舗（写真 49）で、道路側の 1 階柱がせん断破壊している（写真 50～51）。非構造壁、及び階段室部分に僅かなひび割れが見られた。

写真 50 1階柱のせん断破壊

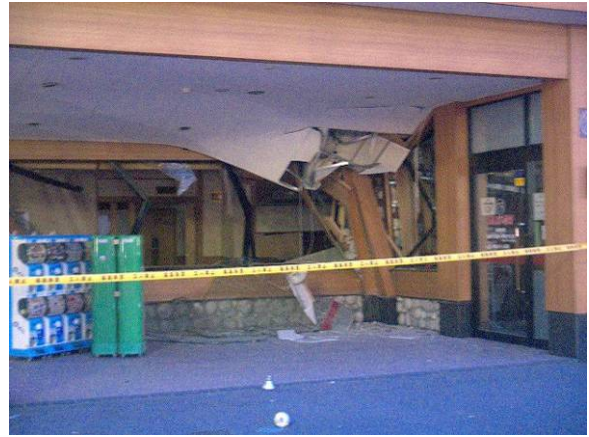
写真 51 1階入隅部の柱と天井の破壊

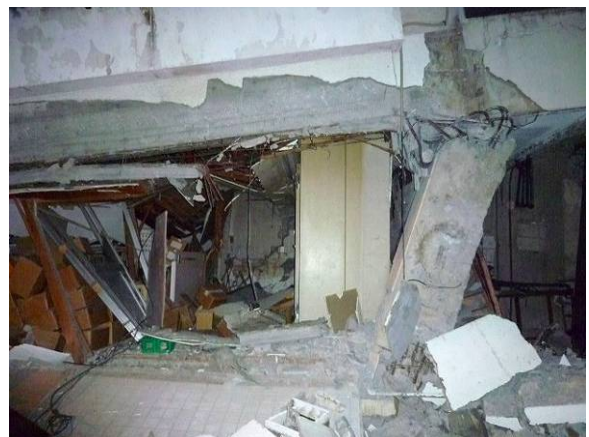
RC造4階建て(ピロティー構造)の店舗併用型集合住宅(写真52~53)で、1階柱にせん断破壊を生じており捩れ変形を伴う進行性層崩壊を起こしている(写真54~55)。主筋は $\phi 20$ (丸鋼)、帯筋は $\phi 10$ であった。1階の耐力壁頂部では、壁筋及び柱筋が座屈し、面外方向に倒壊している(写真56)。

写真 55 1階柱頭・柱脚の曲げ破壊

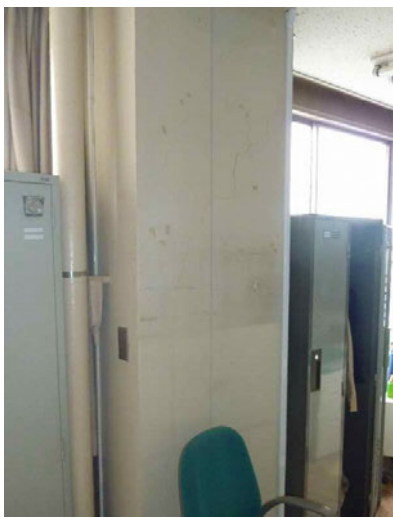
RC 造 6 階建て、1968 年に竣工した建物である (写真 62)。当初、福島県立医大の校舎として建設されたが、大学移転に伴い改装され、県庁舎として使用されている。写真 62 に示すように、建物の長手方向中央部で雁行する平面形である。県の資料によると、耐震性能は D クラス (Is 値 0.3 未満) となっているが、耐震補強は未実施である。3 階以下の柱及び方立て壁にせん断ひび割れが認められた (写真 63)。また、エントランス脇の外壁仕上げが剥落していた (写真 64)。

写真 63 柱と方立て壁のせん断ひび割れ

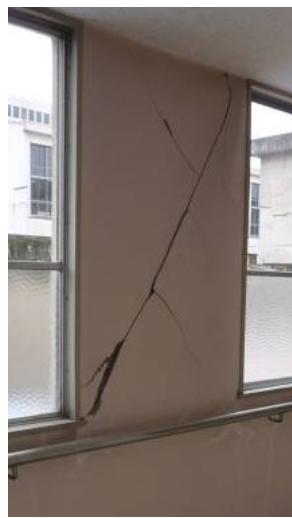
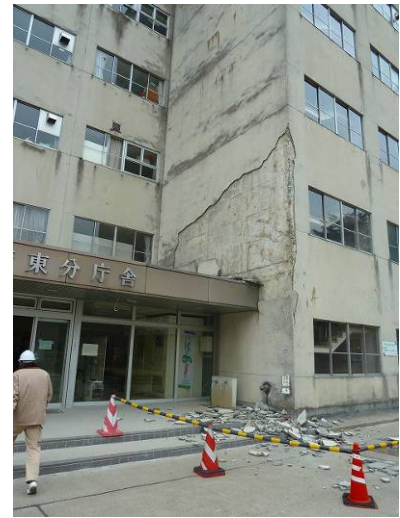
写真 64 エントランス脇の外壁仕上げの剥落

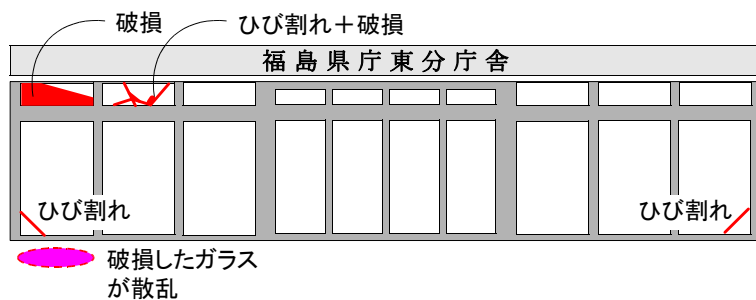
ガラスの被害としては、エントランスにて、隅部 4 枚のガラスにひび割れや破損の被害が生じているが、それ以外のガラスに被害はない（図 2、写真 65）。また、エントランス以外のガラスに関しては、5 階隅部の 1 箇所カーテンが外になびいており破損した可能性があるが、それ以外の箇所では地上からの目視で被害は認められなかった。

図 2 東分庁舎一号館エントランスのガラス被害分布

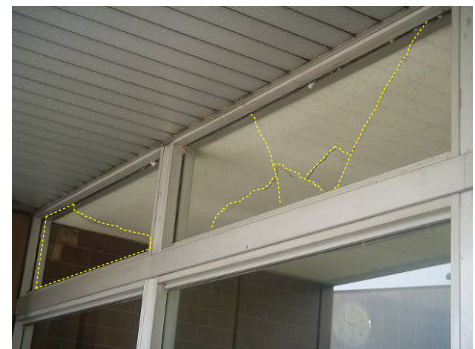
写真 65 ガラスの破損

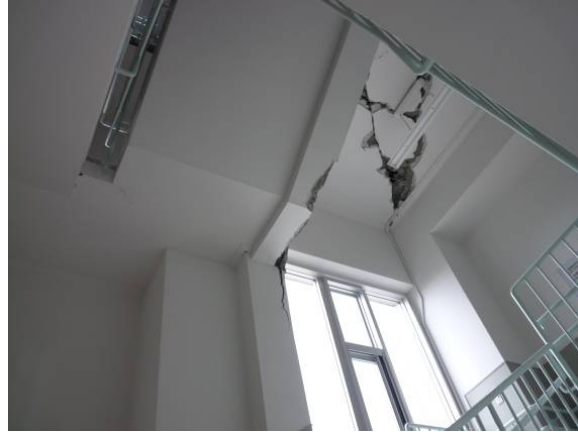
RC造5階建ての事務所ビルで、2階以上を1954年に増築したとのことである（写真 67）。県の資料によると、耐震性能はDクラス（ I_s 値 0.3 未満）で、耐震補強は未実施である。本庁舎建物には大きな構造的被害は見られず、調査時点でも一部の部屋は使用されていたが、本庁舎に接して同時期に建設された時計塔の脚部の損傷が激しかった（写真 68）。また、外装仕上げ材に関する被害として、ガラスブロックの破損が認められた（写真 69）。

写真 68 時計塔内部の損傷状況

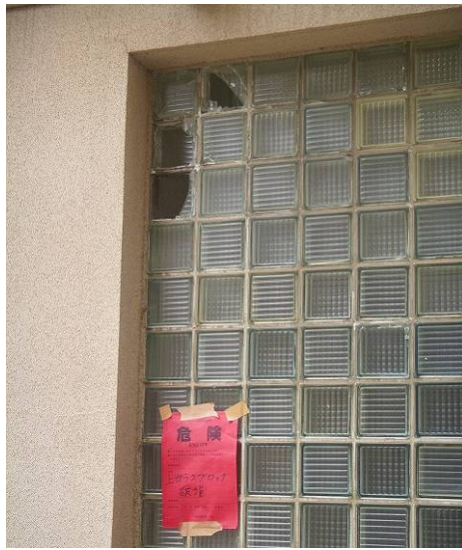
写真 69 ガラスブロックの破損

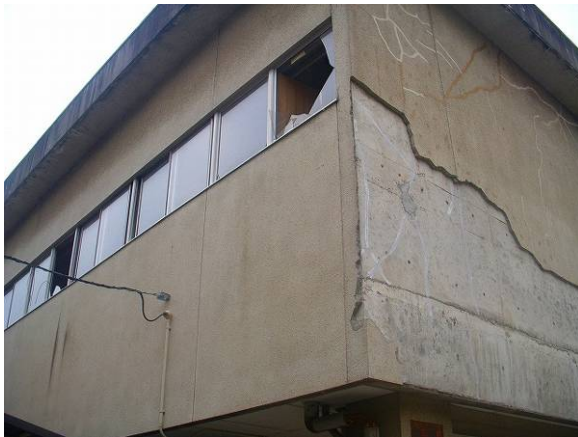
東分庁舎敷地内にある体育館の外壁が剥落するとともに、窓ガラスが破損していた（写真 70）。また、県庁に隣接する知事公館の石塀が崩壊していた（写真 71）。

写真 70 体育館の外装被害

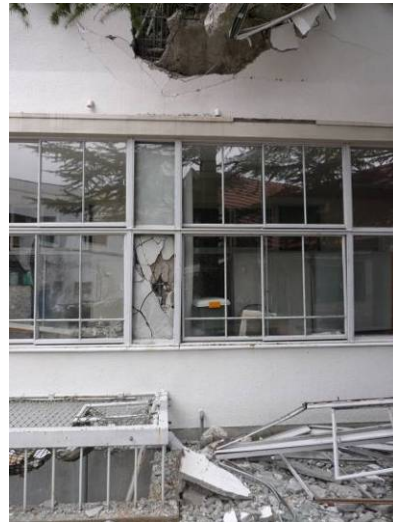
D 大学敷地内の本館（RC 造 3 階建て、1966 年）は、図 3 に示すように Y 字形の平面形をしている。この建物は耐震診断の結果、 I_s 値が 1 階で 0.441、2 階で 0.458、3 階で 0.874 と構造耐震判定指標 I_{S0} を下回っていたため、補強を計画している段階だった。2 階が層崩壊しているほか、3 階の一部も大破している（写真 72～76）。また、1 階柱にもせん断破壊を生じている（写真 77）。柱の主筋は異形鉄筋（D29 程度、一部丸鋼）、帯筋は丸鋼であった。

写真 77 1階柱のせん断破壊
