## 5.4 木造建築物

### 5.4.1 調査の目的と概要

## 5.4.2 抽出的な詳細調査

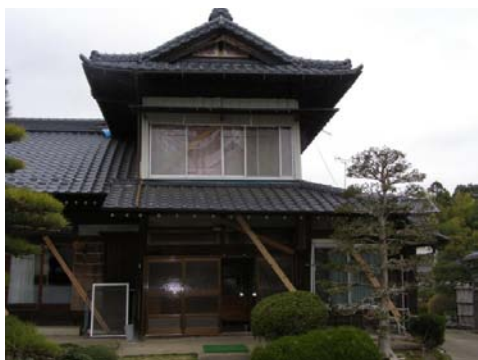
外観から、本震と余震の振動的被害による躯体の残留変形が大きいと思われた住宅である。部分的に2階建てである伝統的な軸組構法の住宅で築50年経過している。基礎は大谷石で、その上に土台と軸組が生まれ、金物は殆ど見受けられず、土塗りの壁が主である。外壁開口部は数多く、間仕切り壁が少ないため、壁量が大きく不足していると思われる。各階共に、土塗り壁の剥落が散見し、1階は $3/1000\text{rad}$ 、2階で $28/1000\text{rad}$ 程度の層間変形が残留していた。また、2階の外壁材と屋根瓦の一部剥落が見受けられた。

写真 5. 4. 2-1 外観と仮筋かい補強

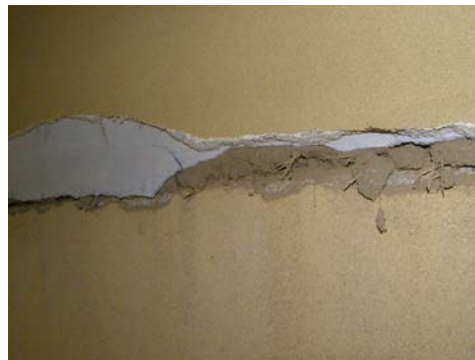
写真 5. 4. 2-2 土塗り壁等の剥落

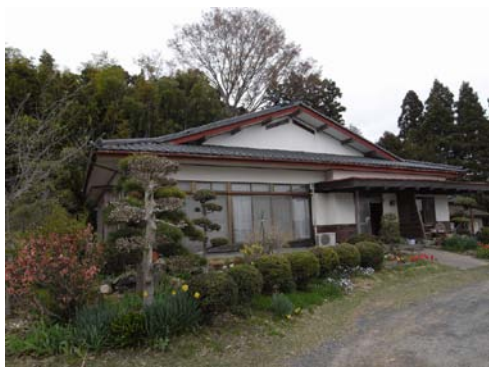
久慈川に近い敷地(周辺は畑)に位置する在来軸組構法による築36年の平屋住宅(農家型)である。応急危険度の判定結果は「要注意」であった。新築時に30~40cm程度の盛土をしている。基礎のコンクリート製布基礎で、鉄筋の有無は不明。柱はずぎの正角材(105角)で、接合部の金物の使用は確認できなかった。外壁はサイディングとモルタルの併用で、内壁はラスボードに土塗り仕上げであった。地盤に顕著な被害を見られなかった。主な被害状況は屋根瓦の棟部の落下、布基礎の換気口周りの切れ、外壁のモルタルの亀裂であり、内部では家具の転倒、玄関のタイル床の亀裂、玄関脇の土の上塗り部分が脱落、和室建具の障子紙が切れ等の被害がみられた。柱の残留変形は、東側に $1/59\text{rad}$ 程度、北側に $1/360\text{rad}$ 程度であった。

写真 5. 4. 2-3 建物外観

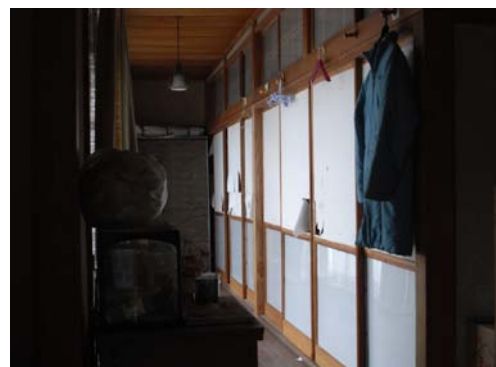
写真 5. 4. 2-4 建物内部の状況(障子紙の破損)

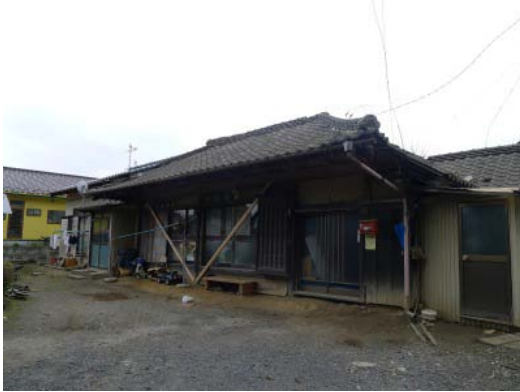
築 60 年の平屋の軸組構法木造住宅。西側を 30 年前に増築。増築部と既存部のジョイント部を境として、両側に開くように傾斜していた。ジョイント部では地震後雨漏りが起きるようになったとのこと。既存部は、地震直後は戸が開かないくらい傾斜していたが、ジャッキによって、傾斜を補正したとのこと。既存部は北に約 1/40、東に約 1/120 傾斜。既存部に基礎は無く土台が直接地面に置かれ、セメント瓦による寄棟屋根であった。

写真 5. 4. 2-5 建物外観－正面

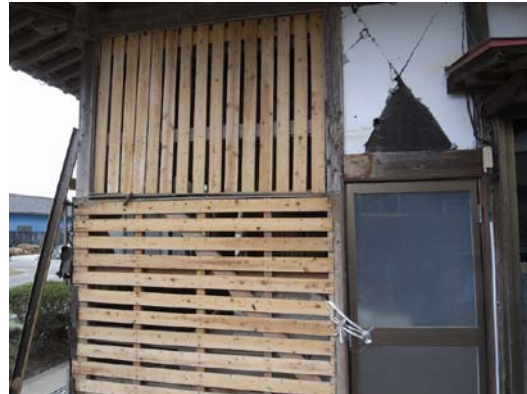
久慈川に隣接する敷地に位置する在来軸組構法による昭和50年築（築36年）の平屋住宅（農家）で、新築時に盛土している。調査時は立て起こし終了後であった。応急危険度の判定結果は「危険」であった。基礎は布基礎で、屋根は瓦葺き、外壁はラスボード下地に土および漆喰の上塗りであった。南側外周部はほとんどが開口部で壁が少なく、耐震性能上、有効に施工された筋かいの確認できなかった。柱の断面は115×120で、内外壁の脱落が多かった。

写真 5.4.2-10 脱落した外壁の仕上げと破断した筋かい

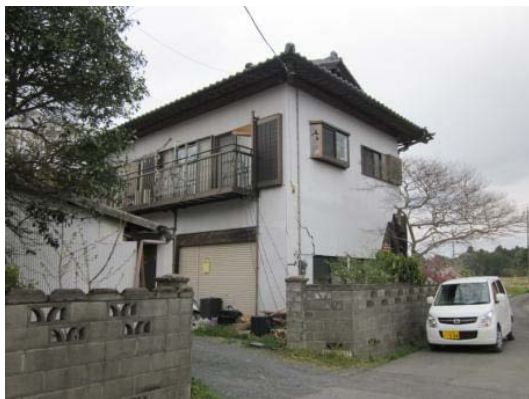
2階建の在来軸組構法による築14年の木造住宅で、1階平面の半分を倉庫として利用している。1階外壁のモルタル壁が脱落し、室内のせっこうボードの割れが確認された。地盤は2mほど地面を掘ると水が出てくるとのこと。建物の傾斜は1階で1/500rad.、2階で1/300rad.程度であった。

写真 5.4.2-11 建物外観、写真右側ガレージが倉庫

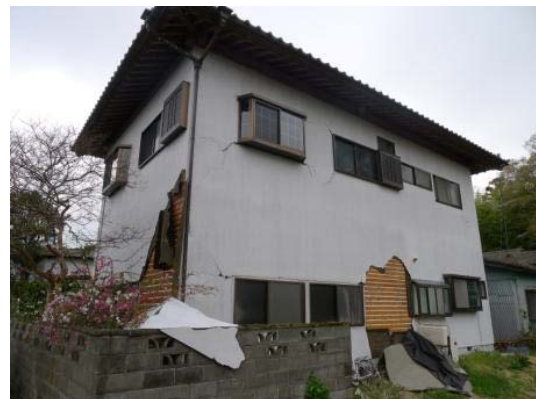
写真 5.4.2-12 モルタル外壁の脱落

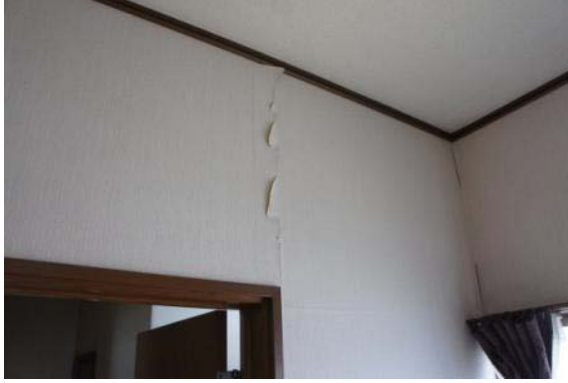
写真 5. 4. 2-13 内壁クロスの切れ

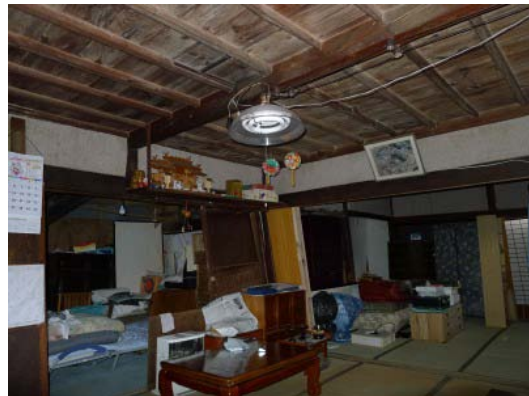
写真 5. 4. 2-16 内部の様子

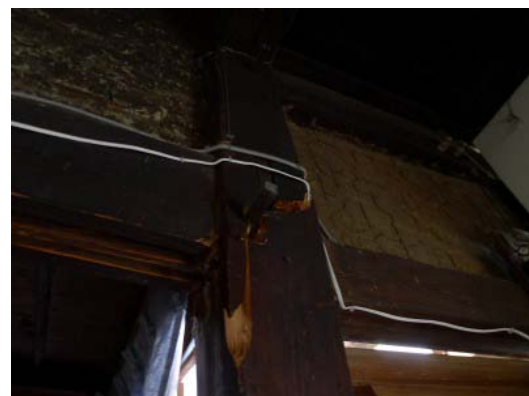
築 100 年の農家型の伝統的木造住宅で、典型的な田の字型の平面プランであった。耐震性能上有効な全面壁はほとんど無く、土塗りの垂れ壁と、4 段貫による板壁が確認された。最大で約 1/3.5 程度傾斜しており、柱は垂れ壁の下端部、足固め部でほとんどが折損してした。基礎は無く、柱脚は石場立て、土間部分では、地面に直接置かれた土台が確認された。屋根は茅葺であるが、鉄板による被覆を行っていた。

写真 5. 4. 2-18 内部の柱の折損（垂れ壁下端）

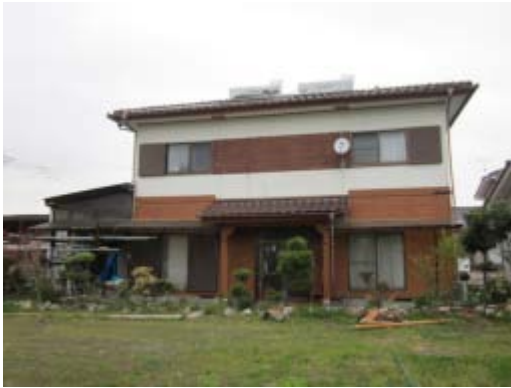
築 23 年の 2 階建ての軸組構法木造住宅で、地震により外壁の亀裂、筋かいの破損が部分的に確認されたが、調査時点（4 月 21 日）で既に補修済みであった。上部から見て、時計回りにねじれるように建物が傾いており、傾斜は 1/60 であった。敷地に液状化と見られる墳砂の後が確認された。外壁が剥落した箇所では、シロアリによる食害と、腐朽による著しい生物劣化が確認され、建物所有者が、柱の一部を切断し、根継ぎによる補修を行ったとのことであった。

写真 5. 4. 2-19 外観－正面

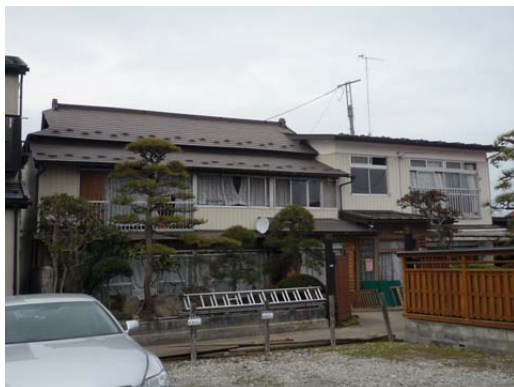
外観から、躯体の残留変形が最も大きいと思われた住宅で、築 55 年のほぼ総 2 階建ての軸組構法であった。建物の東側約 1/3 の部分は当初牛小屋で、約 40 年前に改築し、2 階は約 40 年前に増築していた。既存部分は伝統構法であるが、2 階と改築部分は差鴨居の断面寸法がさほど大きくないので、在来軸組構法が過半であることが確認された。各部の最大傾斜は、1 階は南へ 48/1000rad.、東へ 18/100 rad.、2 階建は南へ 34/1000 rad.、東へ 10/1000 rad. 程度であった。土塗り壁が内部にあり、破壊された壁の一部に筋かいが確認されたが、一部は座屈破断していた。土塗り壁のほとんどは、木製の胴縁を介してせっこうラスボード砂壁仕上げで改修されていた。増築部分は約 3mm 厚のプリント合板で改修されている部分があった。基礎は東立て方式で、柱との接合には金物等が確認できなかった。屋根は鉄板葺きであった。

写真 5. 4. 2-21 外観

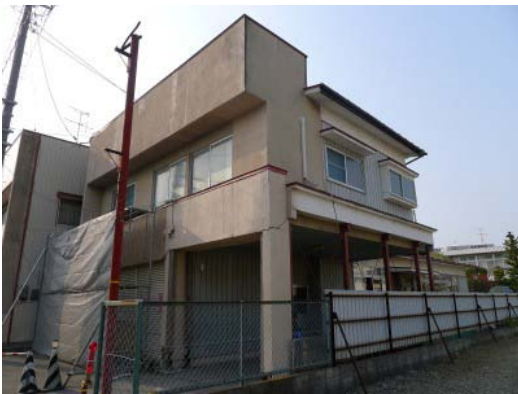
築47年の2階建て木造軸組構法住宅で、応急危険度判定は「危険」であった。建物は、構造的につながっているが、大きく分けて2つの部分からなり、道路に面した部分が2階建て、奥の部分は平屋となっていた。道路に面した部分は1Fにシャッター付きの倉庫があり、鉄骨の柱5本に支持された2階部分がオーバーハングとなっていた。鉄骨には鋼製ブレースがあり、ブレースの接合部直下の基礎に亀裂が確認された。3月11日の本震の際に、内壁（ラスボード）の剥落、亀裂等があり、一部補修を行ったが、4月7日の余震の際に、同じ箇所と、2階の内壁に被害を受けたとのことであった。建物前面の門形に架構された木造部分の隅角部で、外壁の亀裂が確認された。また門形の脚部において、外壁が剥落した部分で生物劣化が確認された。傾斜は2階部分が最大で、東西方向に約1/100rad.であった。

写真 5. 4. 2-23 建物の外観

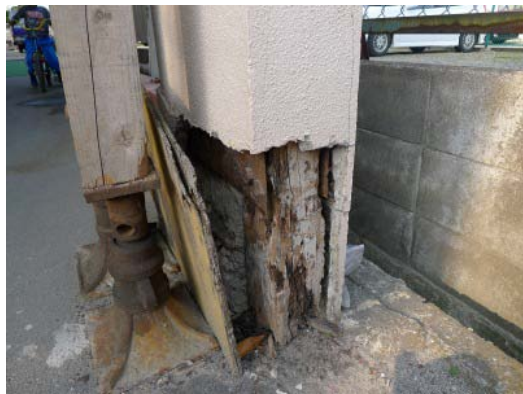
写真 5. 4. 2-24 門型架構 脚部の生物劣化

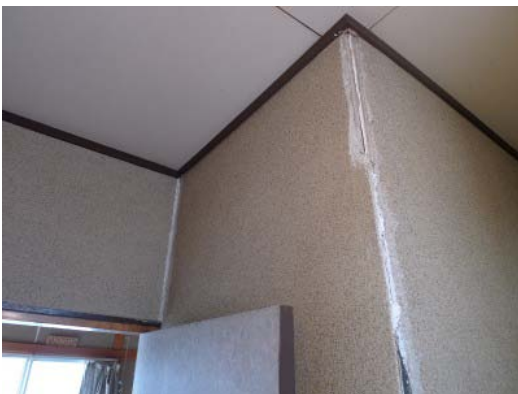
写真 5. 4. 2-25 内壁ラスボードの亀裂

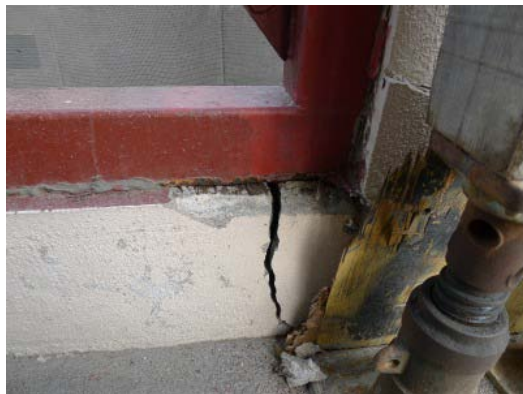
写真 5. 4. 2-26 基礎の亀裂

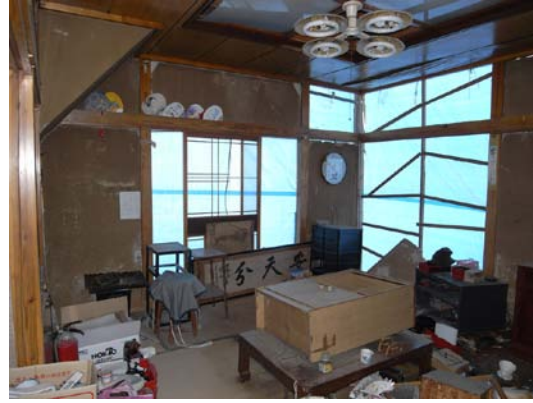
店舗併用の木造軸組構法2階建て住宅で、2階建ての木造店舗部分は6軒長屋の北端に位置している。店舗部分は、調査時には撤去済みであった。住宅部分は増築部が築35年で、南側は、隣家と接していた。基礎はコンクリート布基礎、屋根は金属板、外装はサイディング、内装は化粧板の大壁と、ラスボードに砂壁塗りの真壁であった。33×100mmの断面の筋かいが確認され、端部の接合は釘1本止めであった。地震による被害は、南側隣家との衝突による内壁のずれ、脱落であった。1階の残留変形は、西へ8/1500rad.、南へ2/1500rad.。2階の残留変形は、西へ6/1000rad.、北へ3/1000rad.、であった。

写真 5. 4. 2-28 内部の様子（内壁の損傷）

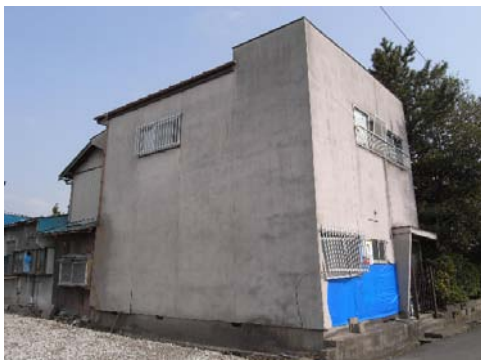
当初は部分2階建ての住宅で、建物所有者の祖父（明治生まれ）が購入したとのこと。外壁は金属サイディング、内壁は小舞下地に土塗り壁で、その上にボード張りであった。37年前に東側に2階建てを増築し、増築部の外壁はサイディングであった。31年前に、2階部分を1階部分とは別に布基礎、土台、柱を設けて増築した。2回目の増築部では土台に腐朽が確認され、外壁はモルタル塗り、内壁は化粧板張りであった。被害は既存部分の真壁のボードの亀裂・落下、東側増築部との衝突であった。4月7日の余震で顕著になった。増築部のモルタルは、亀裂・一部脱落していた。1階の残留変形は、南へ3/1000rad.、西へ12/1000 rad.、2階の残留変形は、北へ4/1000 rad.、東へ5/1000 rad.であった。

写真 5. 4. 2-29 建物外観（増築部のモルタルの亀裂）

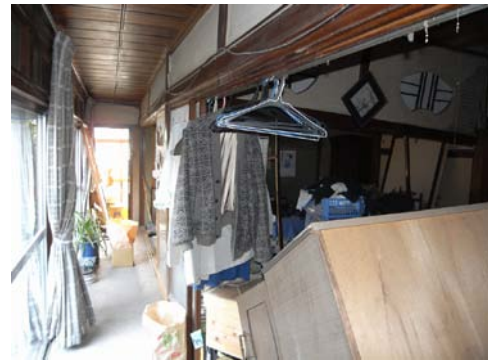
写真 5. 4. 2-30 内部の様子（既存部分、傾斜）

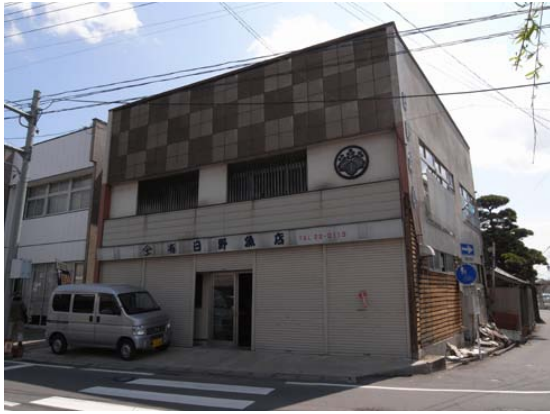
南側に道路を挟んで堀に接する敷地に位置する、一部2階建て築73年の在来軸組構法による店舗併用住宅で、2階建ての店舗部分は、38年前に改築し、南側を一部増築していた。既存部分は、東立てで、屋根は入母屋の瓦葺き、壁は小舞下地の土塗り壁の真壁仕様であった。増築部分は、布基礎の木ずり下地のモルタル塗り外壁で、2階には筋かいが確認された、内壁は木片セメント板であった。1階部分で、土塗り壁、ボード、モルタル外壁が落下しており、1階の残留変形は、東に5/1000rad.、南に15/1000 rad.、2階の残留変形は、西に5/1000 rad.、南に5/1000 rad.であった。

写真 5. 4. 2-31 外観（モルタル外壁の落下）

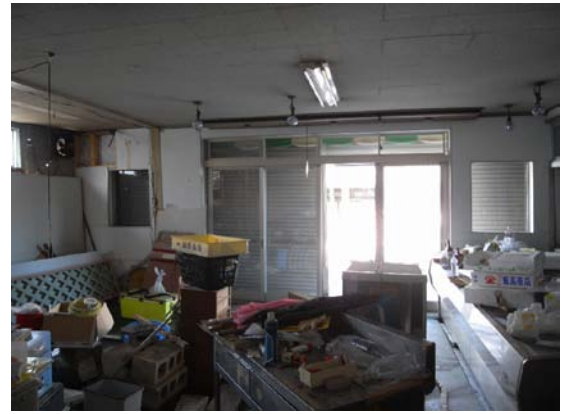
写真 5. 4. 2-32 内部の様子（内装材の落下）

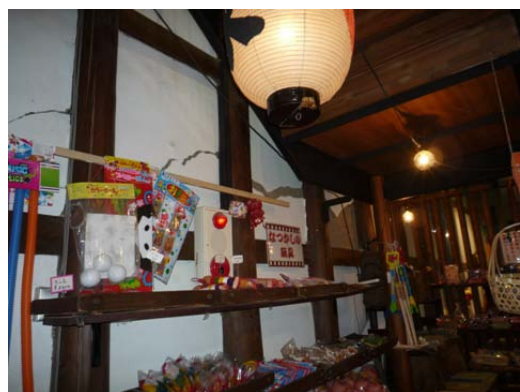
大崎市古川七日町の土蔵群は、酒造店の酒蔵として1790年代に建築され、大小10棟の土蔵と母屋3棟がL字型に連続する伝統的木造建築で構成されている。これらは、2007年に改装され、その時点における意匠図の複写を所有者から入手した。蔵と母屋の配置を図5.4.2-1に示した。蔵8と命名されている土蔵は、ほぼ総2階建てで、築200年以上経っているとされるが、詳細は不明であった。1階をお土産等の店舗と飲食店、2階をこの土蔵群の管理事務所とホールとして使用していた。基本的には土塗り壁が主体で、2階には断面が100×45mmの筋かいが多数確認された。1階部分には筋かいは確認されなかった。建物脚部は、高さ1m程度までは野蒜石と思われる石積みであった。各部材の断面寸法と仕様を表5.4.2-2に示した。隣接する蔵10は屋根が完全に崩落したのに対し、蔵8は土壁の一部が剥落する程度であった。

写真 5. 4. 2-36 1階土壁の亀裂と剥落

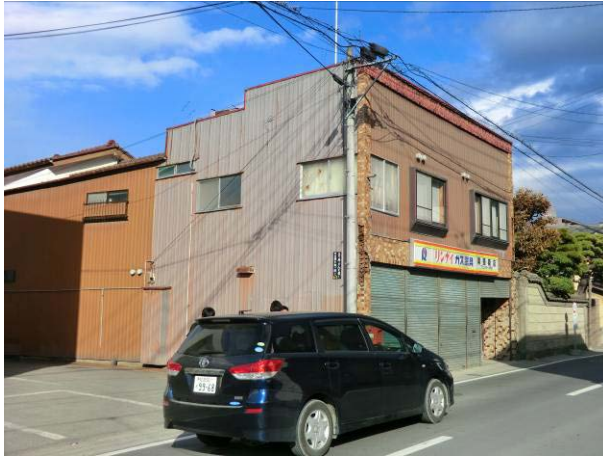
石巻駅の西側、石巻別街道沿いに位置する木造軸組構法 2 階建て店舗併用住宅で、店舗部分は 1973 年、住居部分は 1965 年建築 (風呂・洗面は 1975 年頃改修)、居室部分の裏側に接続して 1 階鉄骨造、2 階木造の増築部分がある (1999 年増築)。住居部分の屋根は和瓦の切妻であるが、店舗部分の屋根は目視で確認できなかった。外壁は金属サイディング。店舗部分の内壁はプリント合板張りで、地震時に座屈破壊したとのことであるが修理済であった。店舗部分の隅柱を覆っていたタイルが一部脱落し、その部分に腐朽がみられた。店舗部分の道路側のガラスが割れ、胴差しがたわんだのでシャッターで突っかいをしているとのこと。住居部分の内壁は土壁で、居室 1 階の柱は北に  $2/1000\text{rad}$ 、西側に  $3/1000\text{rad}$  傾斜していた。住居部分では、土壁の損傷と浴室のタイルの脱落・亀裂があった。この住宅と両隣、向う 3 軒には浸水被害はなかったとのことであった。

写真 5. 4. 2-47 1 階の外観

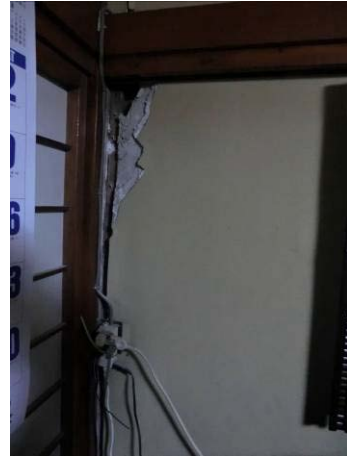
写真 5. 4. 2-48 住居部分 1 階居間土壁の損傷

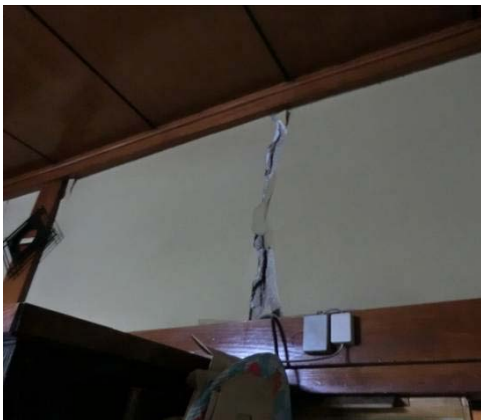
写真 5. 4. 2-49 住居部分 1 階居間土壁の損傷

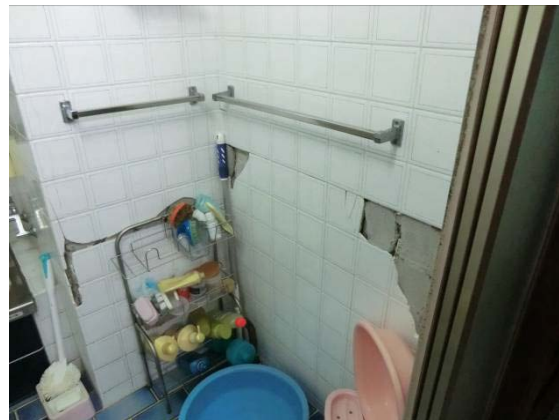
写真 5. 4. 2-50 住居部分浴室のタイルの脱落・亀裂

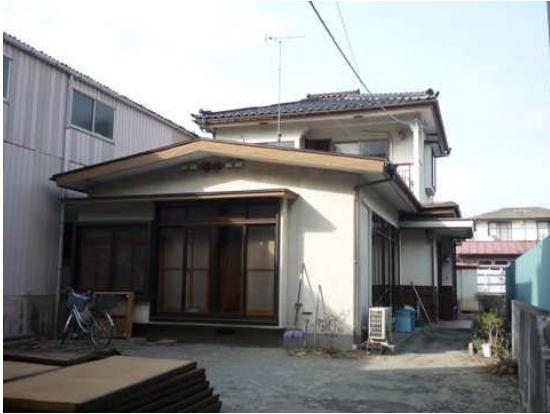
石巻別街道から旗状の敷地に建つ軸組構法 2 階建て住宅で、地盤は田道町一帯より低いため、大雨時などに浸水被害が度重なるとのこと。このため当該敷地は 60cm 程度盛り土した上に建っていた。外壁はモルタル、内壁は階段室と廊下がプリント合板張りである他は、1 階がラスボード+砂壁仕上げであった。基礎高さは 45cm 程度であり、付近一帯は 150~160cm 程度の津波の浸水があったが、当該家屋は 60cm 程度の床上浸水であった。階段室、2 階のプリント合板の脱落や面外座屈、開口部の隅のモルタル外壁の亀裂、一部の基礎の亀裂、内装ラスボードと砂壁の隅角部の損傷などの被害が確認された。残留変形は 1 階が南へ  $2/1000\text{rad}$ 、西へ  $3/1000\text{rad}$  で、2 階が南へ  $8/1000\text{rad}$ 、西へ 0 であったが、2 階の階段室のプリント合板の脱落状況から、最大経験変位は少なくとも  $1/120\text{rad}$  を超えたと推測された。また、洗屈かどうか不明であるが、建物の北側の敷地には一部、穴があいていた。

写真 5. 4. 2-51 建物外観

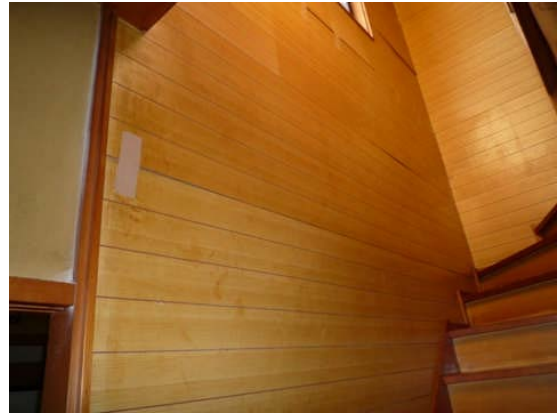
写真 5. 4. 2-52 内部の様子

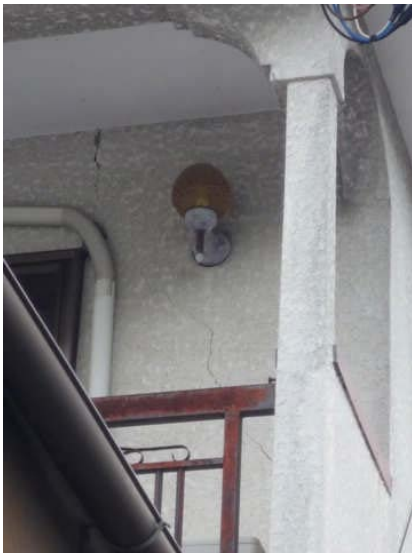
写真 5. 4. 2-53 外壁モルタルの亀裂

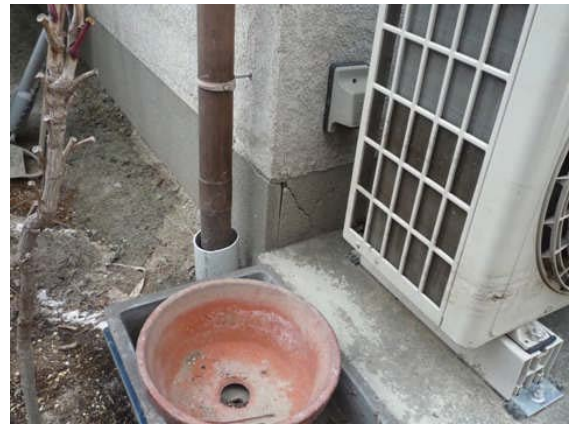
写真 5. 4. 2-54 基礎の亀裂
