5.7 非構造部材

東北地方太平洋沖地震（東日本大震災）による非構造部材の被害調査は、各地域における建築物の地震動による被害の概要調査と、茨城県内の学校体育館を中心とした地震動による建築物等の被害概要調査、に伴って実施した。前者は、事務所建築物について外部から目視調査ができる非構造部材を主対象とした調査であり、外壁、ガラス、窓等の被害について調査を行った。後者は、学校体育館について外部からの目視調査および内部に入つての内観調査を行ったものであり、外壁、ガラス、窓等の外部から目視調査を行える非構造部材に加えて、天井、内壁等の内部の非構造部材についての調査も行った。

5.7.2 天井の被害

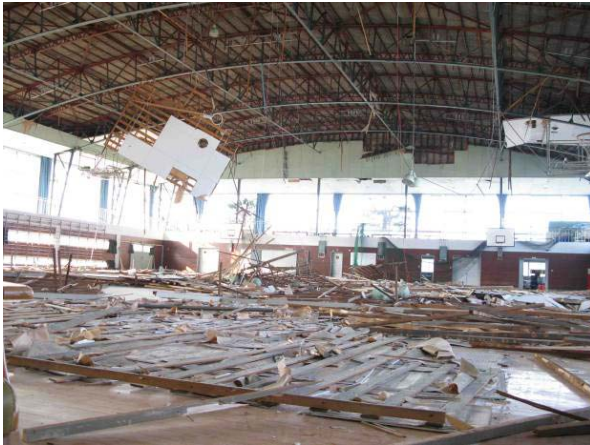
木下地天井3件の被害は、天井板・下地ともに全面的に脱落したものが1件（写真5.7-1）、天井の端部で損傷したものが2件である。5.3で構造骨組に関する被災度区分が判定V_sと判定されたものが2棟あるが、その内の1件が写真5.7-1の事例であり、ギャラリーにある張間方向のラチス柱14本の内6本で柱を構成する斜材の座屈が確認されるなど、構造体に大きな損傷を生じている。構造骨組が被災度区分でV_sと判定されたもう一方の事例は、桁行ブレースについて交差部および端部でのボルト破断、ブレースの座屈などが見られたものの、天井端部が破損する程度に留まっている。

写真 5.7-1 木下地天井の脱落被害

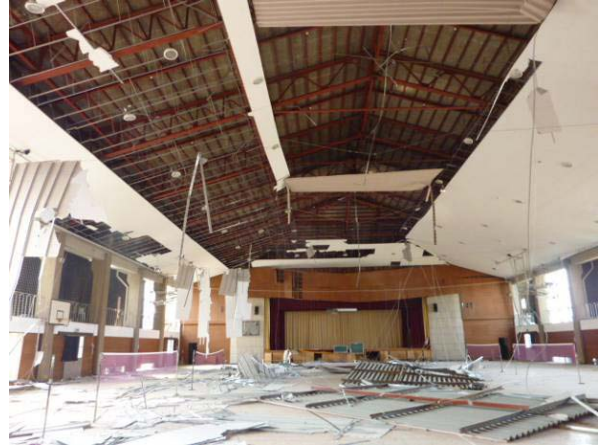
写真 5.7-2 在来工法による天井の脱落被害

屋内運動場に設置された天井の地震被害について、表5.7-2は旧耐震基準のもの、表5.7-3は現行耐震基準のものについてそれぞれ整理した。いずれにおいても、構造骨組の被災度区分と天井の間に明確な関係性は確認されない。天井板と下地がともに脱落した比較的程度の大きな被害事例（写真5.7-2）においては、屋根ブレースの破断が確認されている。

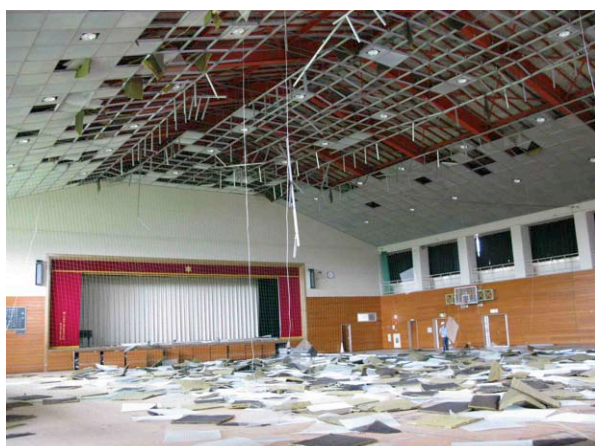
システム天井は被害の有無に関わらず、現行耐震基準の屋内運動場で使用されているのが確認された。表 5.7-4 を見ると、構造骨組の被災度区分が大きくなるに従って天井の被害程度が大きくなる傾向にある。天井板と下地が脱落した2棟はいずれも、妻壁と屋根接続部でのボルト抜け出しやコンクリート剥落が確認されている（写真 5.7-3）。また、屋根支承部のコンクリート剥落が確認されているものはシステム天井を設置した屋内運動場では他に2棟あり、いずれにおいても、グラスウールが多数脱落しており（写真 5.7-4）、屋根支承部の損傷程度がシステム天井の被害の程度に影響を与えていることが考えられる。

写真 5.7-3 天井板・下地材が脱落した被害

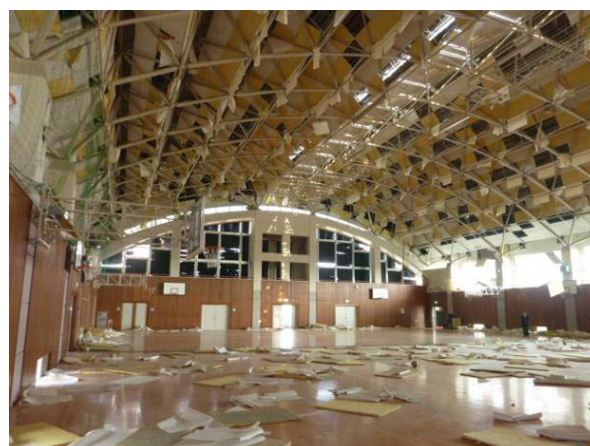
写真 5.7-4 天井板のみ全面的に脱落した被害
