平成 26 年 11 月 27 日

平成 26 年 11 月 22 日に発生した長野県北部を震源とする地震による
建築物の被害調査報告（速報）

国土交通省国土技術政策総合研究所
独立行政法人建築研究所

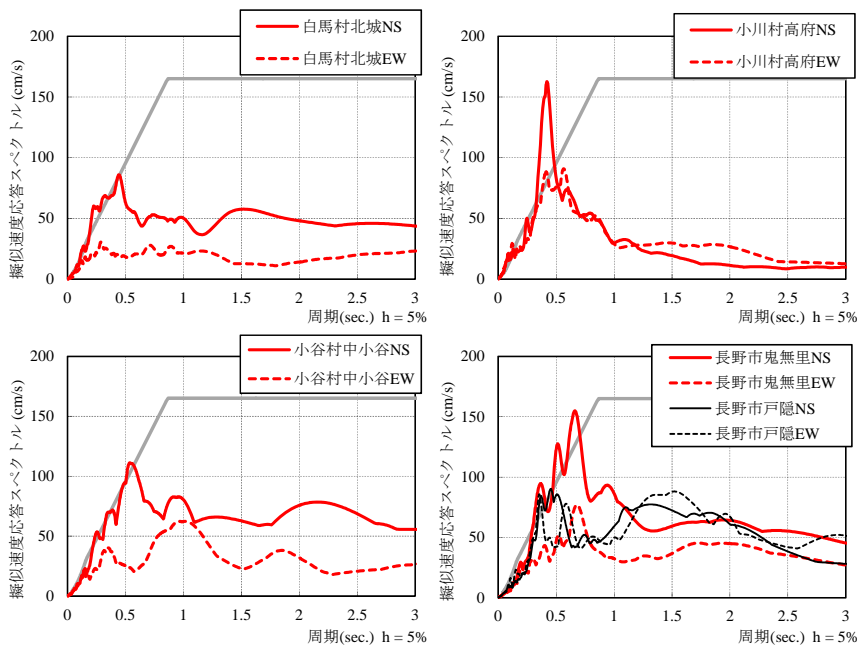
図 4.2 擬似速度応答スペクトル
(K-NET、SK-net より波形を入手した。灰色の線は建築基準法第2種地盤の極稀地震に対応する応答スペクトル。)

今回の地震で観測された最大計測震度は5.7（6弱）である。震央と強震観測点の位置を図4.1に示した。震央付近と震度6以上の観測記録を擬似速度応答スペクトルで示すと（図4.2）、どの観測記録も0.5秒前後でピークとなる短周期成分の卓越した地震動で、ピーク付近ではNS成分が大きい傾向を示している。

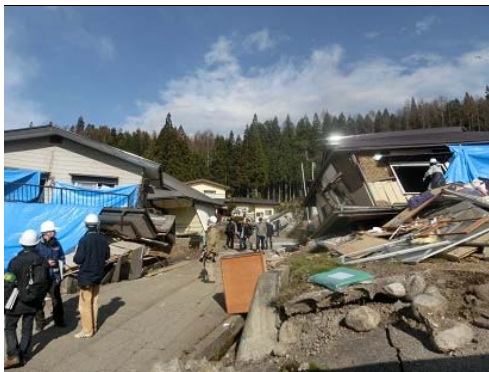
丘陵から水田に向かって緩やかに広がる傾斜地の中腹に住戸が密集して並び（写真 5.1.1）、複数の住宅が倒壊している（写真 5.1.2）。白馬村での観測記録より主震動方向は南北方向と推測とされるが、墓石の転倒方向はほぼランダム（写真 5.1.3）であった。また、道路舗装ひび割れ（写真 5.1.4）なども多く確認され、地盤変状等も生じていることがうかがわれた。

写真 5.1.2 堀之内西部の倒壊した住宅

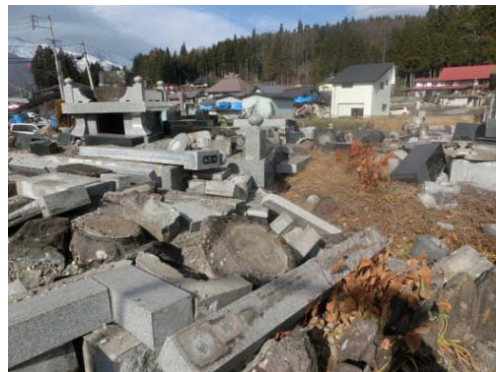
写真 5.1.3 不規則に転倒した墓石

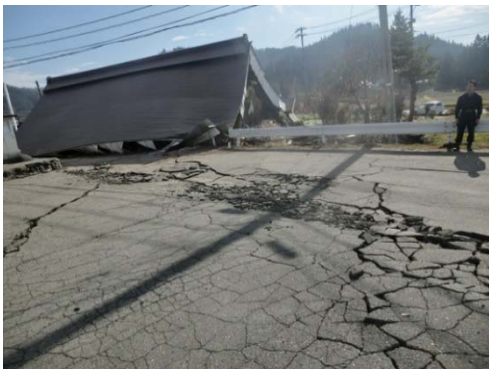
写真 5.1.4 激しく損傷した道路舗装

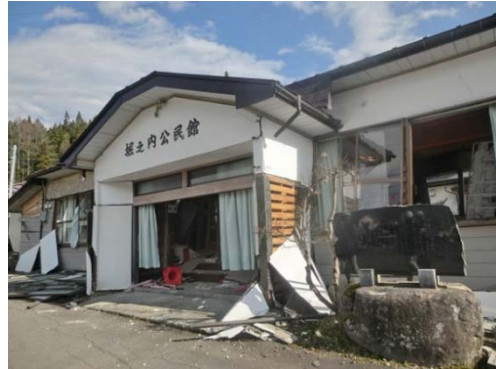
集落全体として、土塗り壁を用いた軸組構法が多く、倒壊に至った住宅、倒壊に至らずとも大きく変形した住宅等が確認された。集落の中心に位置する堀之内公民館は平家の筋かいを主な耐震要素とする軸組構法による建築物で、筋かいの断面は約 135 mm 角（写真 5.1.7）で、端部接合部は釘打ち程度、基礎は切石基礎であった。倒壊こそ免れたものの、大きく損壊、傾斜（写真 5.1.5、写真 5.1.6）していた。北側の増築部とみられる部分は、北側に大きくずれていた（写真 5.1.8）。アンカーボルトは確認されたが、柱脚部から上が土台からずれていた。公民館の東側に位置する木造 2 階建て民家は倒壊し（写真 5.1.9）、隣家にもたれかかり（写真 5.1.10）、1 階に空間が生じていた（写真 5.1.11）。公民館の北側に位置する大きな小屋組と土塗り壁の垂壁を有する 2 階建て軸組構法による住宅（写真 5.1.12）

写真 5.1.5 堀之内公民館の西側

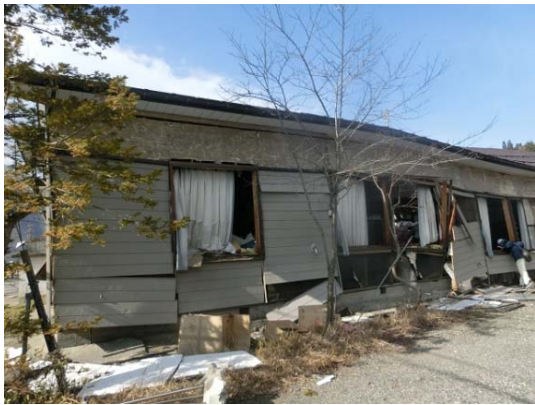
写真 5.1.6 堀之内公民館の東側

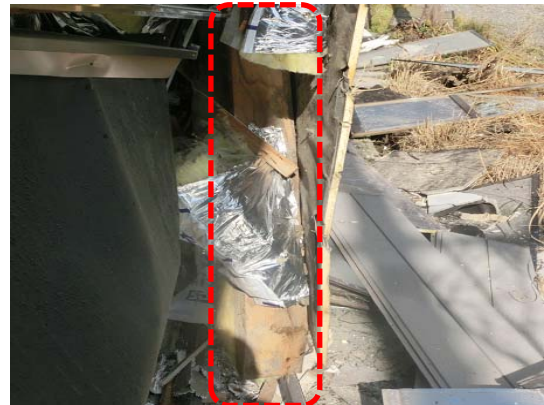
写真 5.1.7 堀之内公民館の筋かい
(135mm 角)

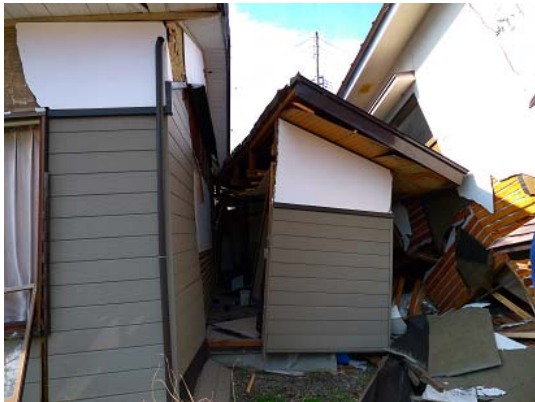
写真 5.1.8 堀之内公民館の北側

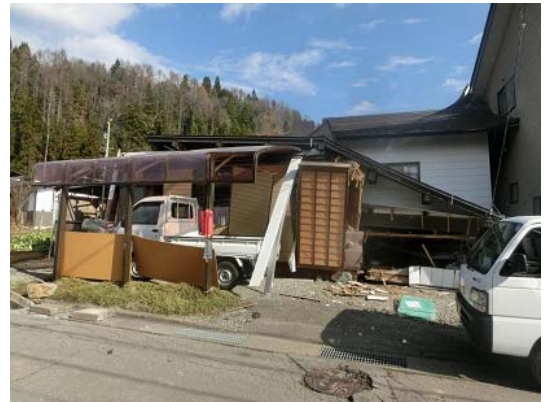
写真 5.1.9 倒壊した住宅

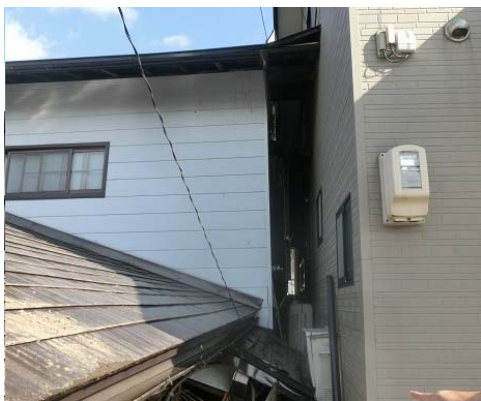
写真 5.1.10 隣家にもたれかかった2階部分

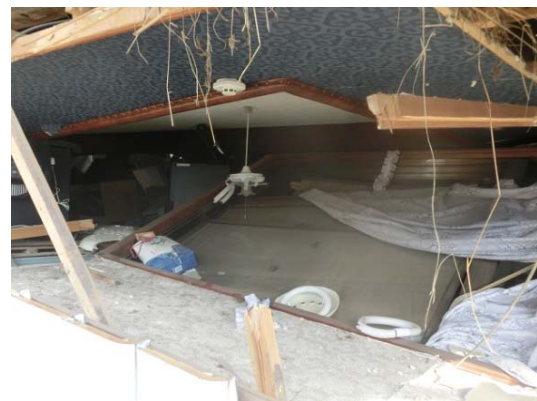
写真 5.1.11 1階に生じた空間

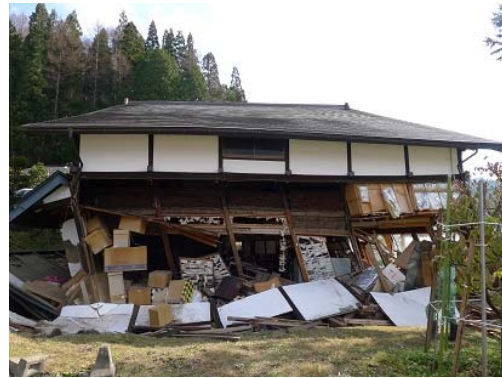
は、北へ大きく傾いていた（写真 5.1.13）。その他にも複数の土塗り壁を有する住宅の倒壊事例（写真 5.1.14、写真 5.1.15、写真 5.1.16）が見られた。その他、1階が納屋等で2階に居室の有る建築物（以下、納屋併用家屋）や納屋の倒壊が複数確認された（写真 5.1.17、写真 5.1.18）一方で、ほとんど被害を受けていないか、被害が軽微（写真 5.1.19、写真 5.1.20）な住宅も存在した。また、この地区の多くの建築物は傾斜地に建ち、少なからず敷地地盤の影響による被害があるものと考えられるが、地盤変状（写真 5.1.22）と背後（北側）の擁壁の崩壊（写真 5.1.23）の影響を受けたと考えられる部分的に崩壊した建築物（写真 5.1.21）が確認された。その他、コンクリートブロック造の小規模な建築物の崩壊（写真 5.1.24）が確認された。

写真 5.1.13 北へ大きく傾いた住宅

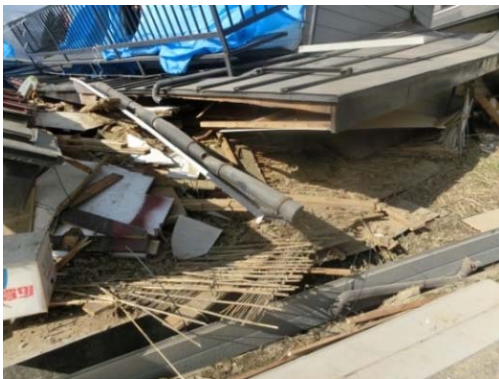
写真 5.1.14 倒壊した住宅の土塗り壁

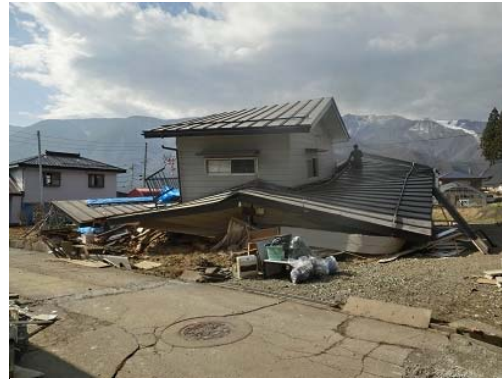
写真 5.1.15 倒壊した住宅

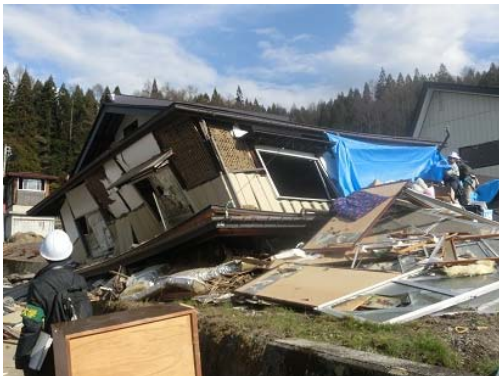
写真 5.1.16 北へ向かって倒壊した住宅

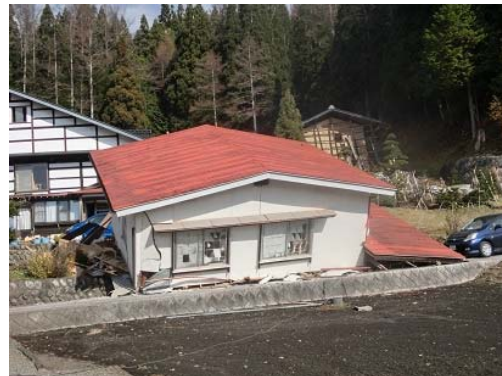
写真 5.1.17 倒壊した納屋併用家屋（手前）

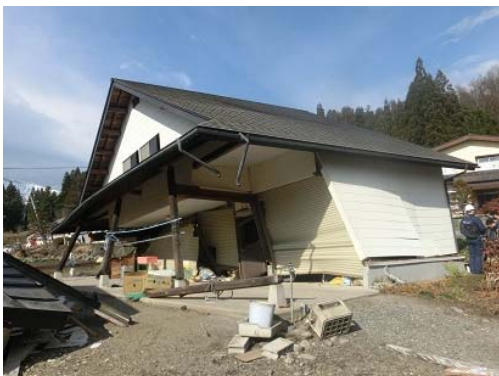
写真 5.1.18 大きく傾いた車庫

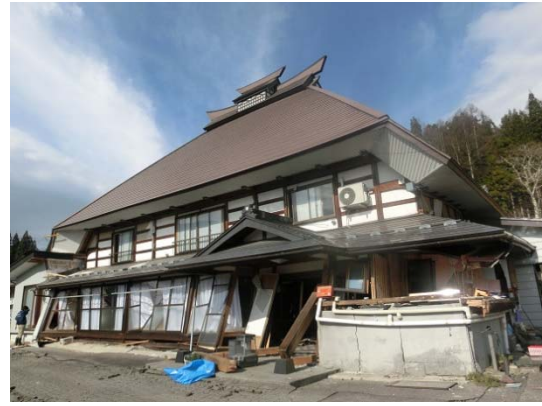
写真 5.1.21 1 階が大破した住宅

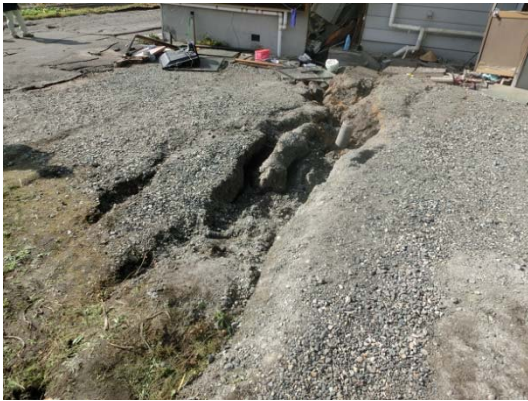
写真 5.1.22 地盤変状

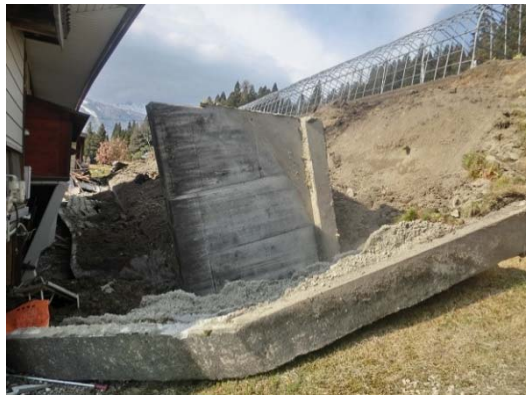
写真 5.1.23 北側の擁壁の崩壊

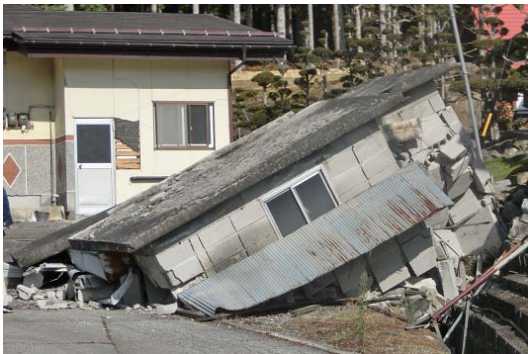
写真 5.1.24 コンクリートブロック造の崩壊

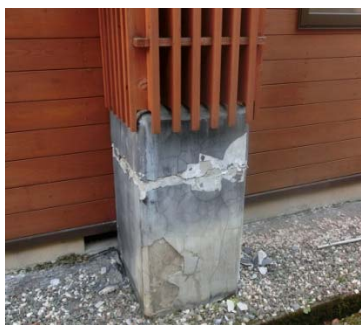
1階に角形鋼管による柱を有する2階建ての住宅(写真5.2.2)では、鋼管脚部の軽微な被害(写真5.2.3)が見られた。

写真 5.2.3 鋼管脚部の損傷

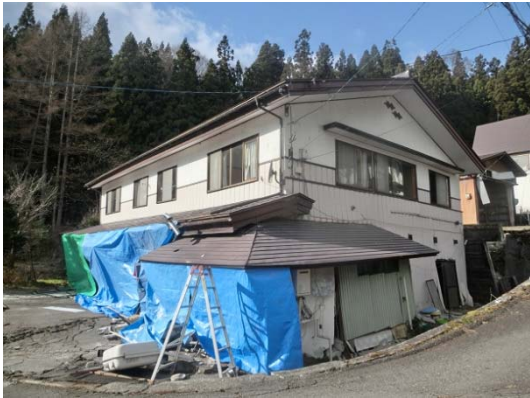
完全に倒壊した住宅は2棟(写真5.2.4、写真5.2.5)確認され、背後(北側)の擁壁が崩れて(写真5.2.7)、大きく変形した住宅(写真5.2.6)や、北側へ大きく傾いた住宅(写真5.2.8)、外壁の大部分が剥落した木造宿泊施設(写真5.2.9)などが確認された。べた基礎を有する住宅の脚部が土台を踏み外して(写真5.2.11)損傷している例(写真5.2.10)も確認された。その他、大きく傾いた木造住宅が複数(写真5.2.12、写真5.2.13)確認された。ほとんどの建築物の残留変形は南北方向であるのに対し、一部の建築物は東西に大きく傾斜して(写真5.2.14、写真5.2.15)いた。また、高基礎を有し、その部分が損傷して建築物全体が大きく傾斜した瓦屋根の住宅(写真5.2.16、写真5.2.17)があった。

写真 5.2.6 大きく南側に傾いた住宅

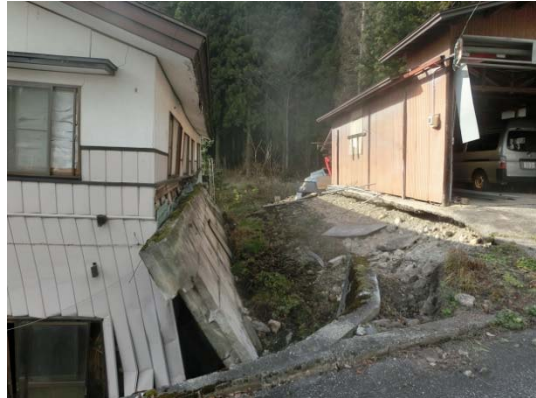
写真 5.2.7 崩壊した北側の擁壁

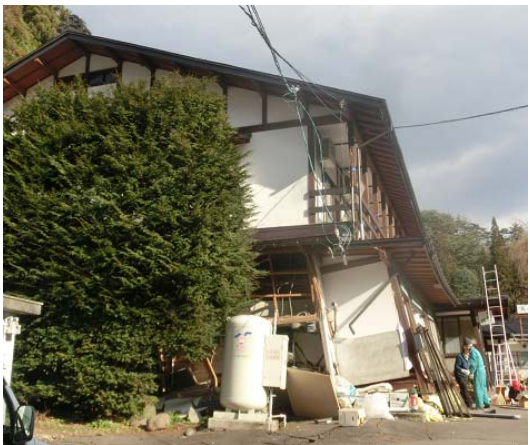
写真 5.2.8 大きく北側に傾いた住宅

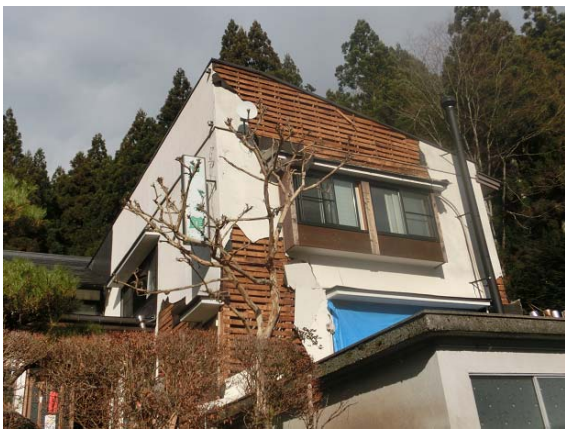
写真 5.2.9 モルタル外壁が剥落した宿泊施設

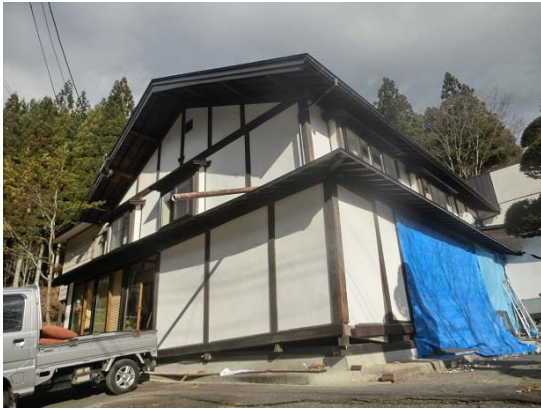
写真 5.2.10 上部構造が損傷した住宅

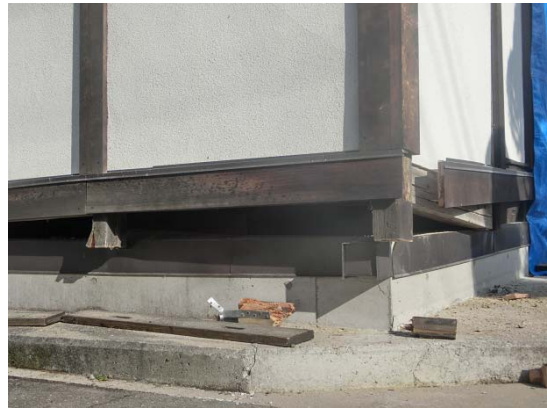
写真 5.2.11 土台を踏み外した柱脚

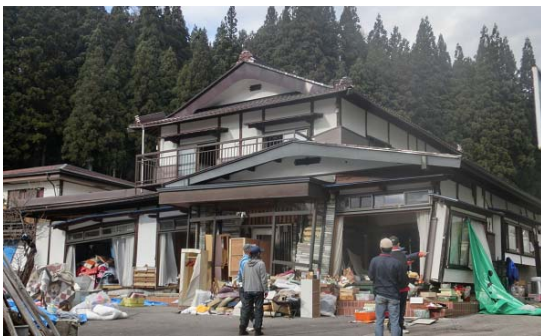
写真 5.2.12 残留変形が大きい住宅

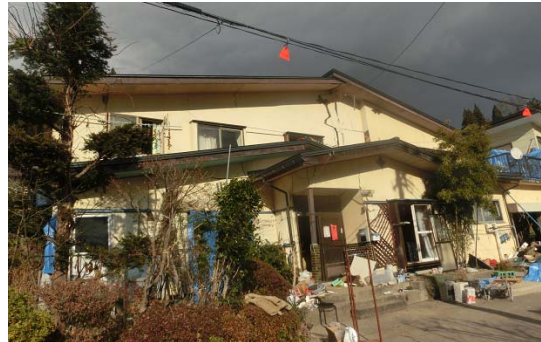
写真 5.2.15 西（写真左）へ傾斜した住宅

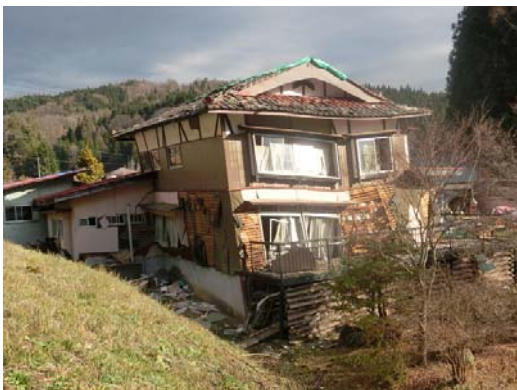
写真 5.2.16 残留変形が大きい住宅

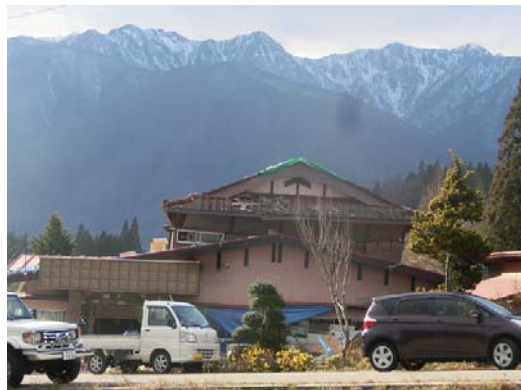
写真 5.2.17 残留変形が大きい住宅

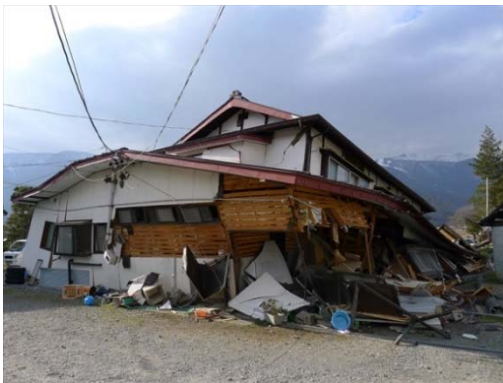
道路に面した倒壊した 2 階建て軸組構法による住宅は、母屋と土蔵の既存部と、増築されたと推測される部分で構成されていたが、既存部の母屋が倒壊し(写真 5.3.1、写真 5.3.2)、土蔵が大きく傾いていた。既存部はコンクリートブロック基礎で(写真 5.3.3)、柱脚・柱頭に金物は確認されなかった。建築物の中間に位置する土蔵は外壁にラスモルタルが施工されていたが、ほぼすべてが剥落していた(写真 5.3.4)。増築部はラスモルタル外壁の部分的な剥落程度の被害であった(写真 5.3.5)。増築部には筋かいが確認された。

写真 5.3.1 倒壊した住宅

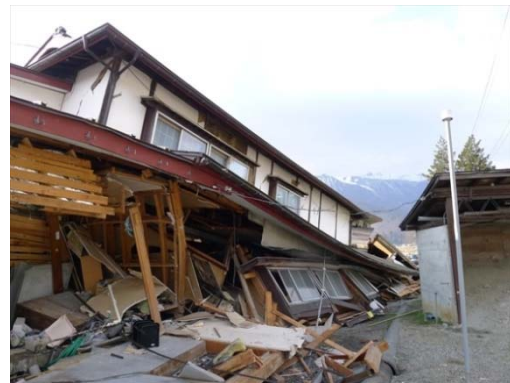
写真 5.3.2 既存部の母屋の倒壊

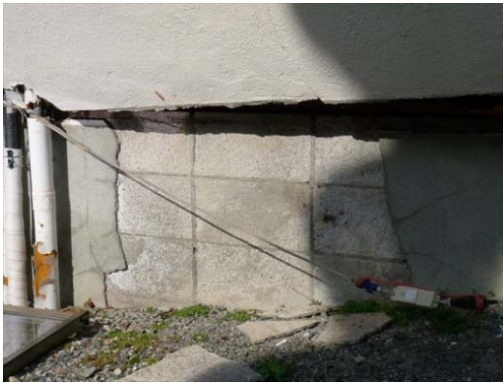
写真 5.3.3 コンクリートブロック基礎

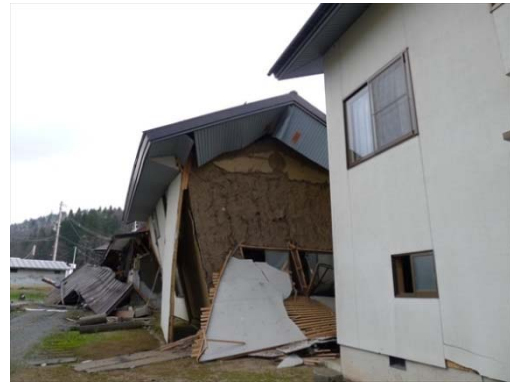
写真 5.3.4 既存部の土蔵の被害

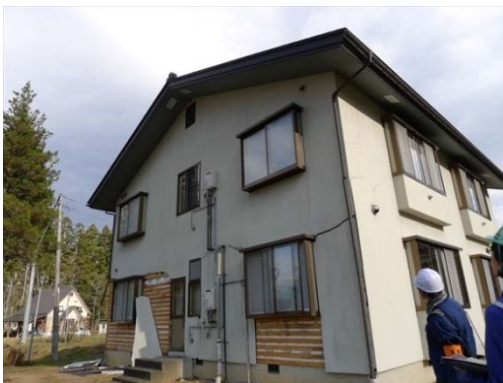
写真 5.3.5 増築部の被害

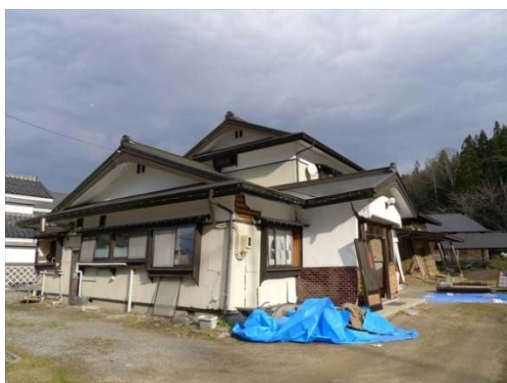
写真 5.3.6 は大破した築約 50 年の 2 階建て軸組構法による住宅で、土塗り壁に一部筋かいを有し、ラスモルタル外壁が施工されていた。住宅は大きく傾き、鴨居部での柱の折損（写真 5.3.7）、柱の抜け出し（写真 5.3.8）、壁の著しいずれ（写真 5.3.9）、筋かいのある壁での外装材の脱落（写真 5.3.10）等の被害が確認された。柱脚、筋かい端部に金物は確認されなかった。

写真 5.3.6 大破した住宅

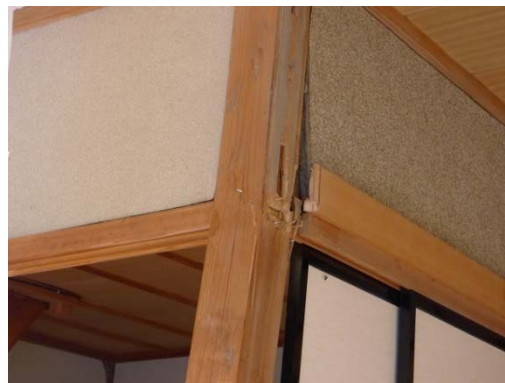
写真 5.3.7 差鴨居部での柱の折損

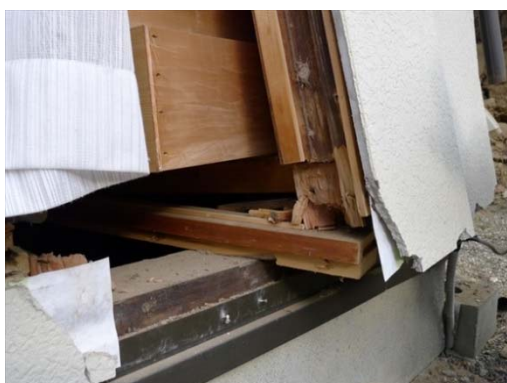
写真 5.3.8 柱の抜け出し

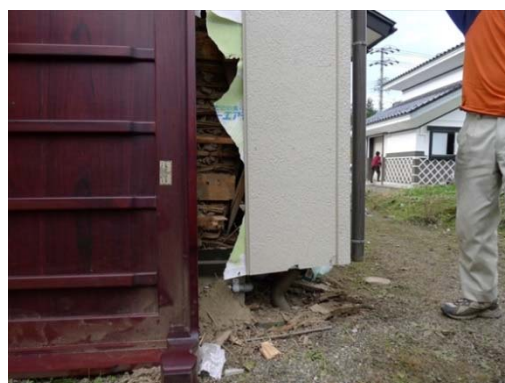
写真 5.3.9 壁の著しいずれ

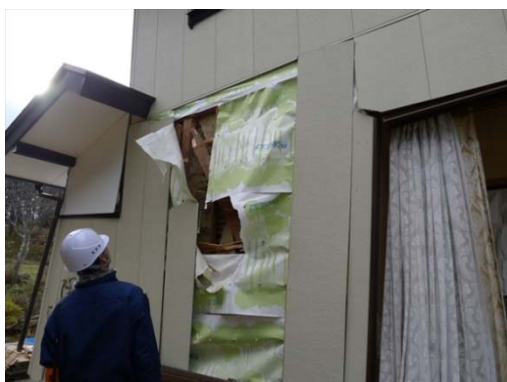
写真 5.3.10 筋かいが確認された壁の外装材の脱落

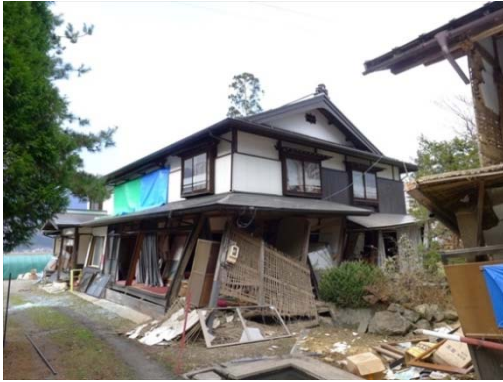
写真 5.3.11 は 2 階建て軸組構法による住宅で、道路側の開口の大きい構面が大きく変形して大破していた。土台、柱は礎石か地面の上に直接置かれていた (写真 5.3.12)。増築したと推測される道路の奥側部分は無筋の布基礎があり、ひび割れはあるものの上部構造の被害は軽微であった。

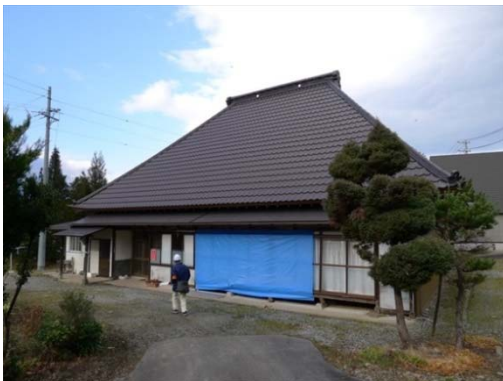
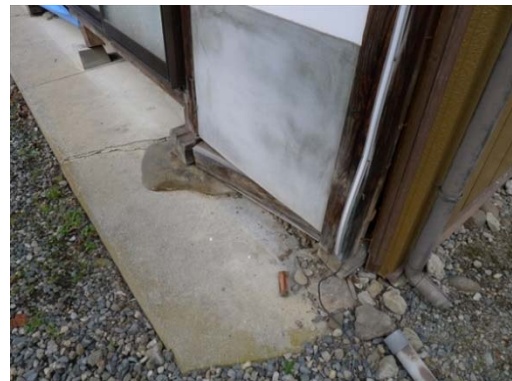
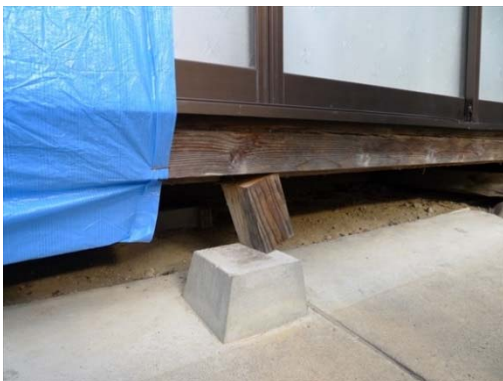
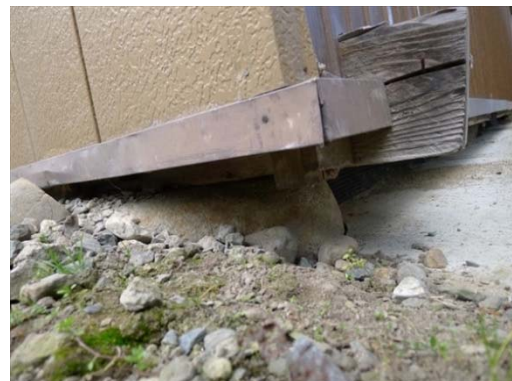
写真 5.3.13 は大きな小屋組を有する平家の軸組構法による住宅である。土台が礎石の上に直接置かれており、全体的に上部構造にずれが生じていた。(写真 5.3.14、写真 5.3.15、写真 5.3.16)

写真 5.3.13 大破した住宅

写真 5.3.14 土台のずれ

写真 5.3.15 束のずれ

写真 5.3.16 土台のずれ

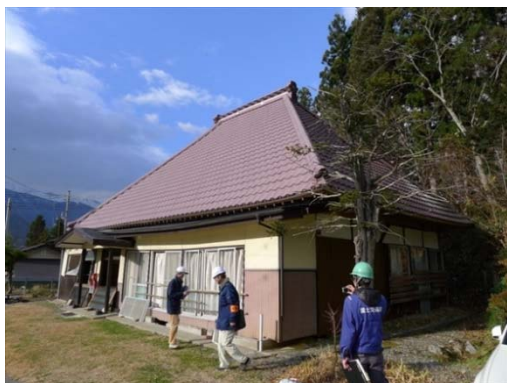
写真 5.3.17 も同じく大きな小屋組を有する平家の軸組構法による住宅である。コンクリートブロックによる基礎と上部構造が 30cm 程度ずれていた (写真 5.3.18)。アンカーボルトは、ずれにより確認できる範囲で 1 か所のみ施工されていた (写真 5.3.19)。

写真 5.3.17 被害を受けた平家の住宅

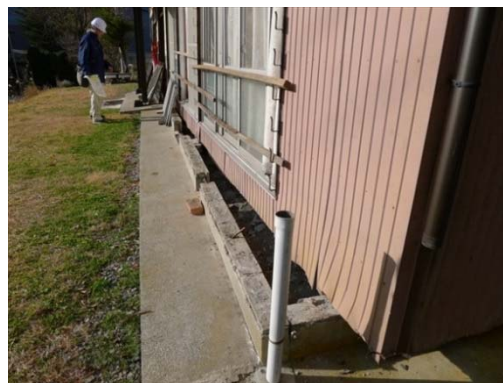
写真 5.3.18 基礎と上部構造のずれ

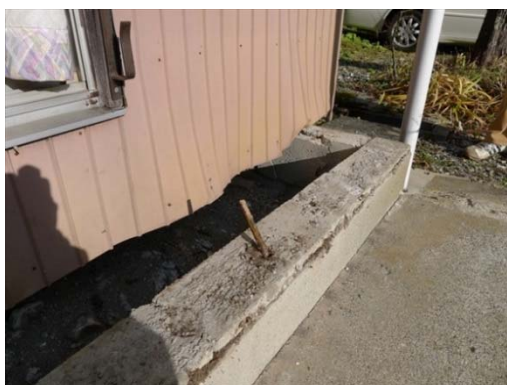
写真 5.3.19 確認されたアンカーボルト

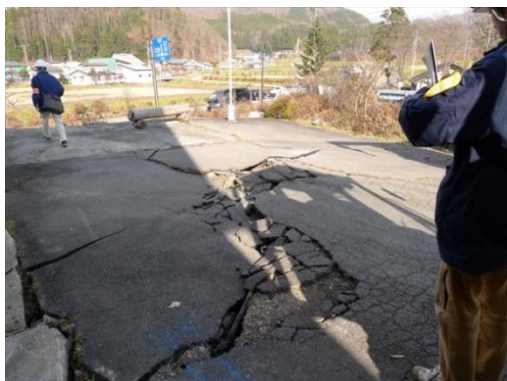
写真 5.3.20 道路の隆起によるひび割れ

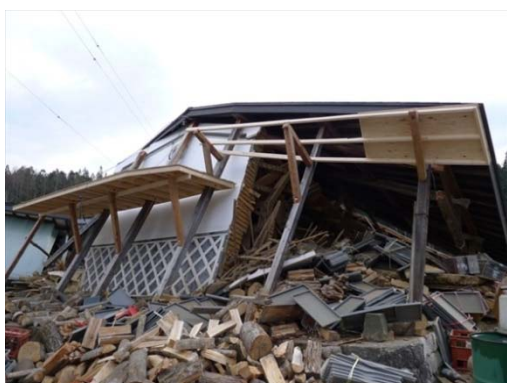
写真 5.3.22 倒壊した土蔵

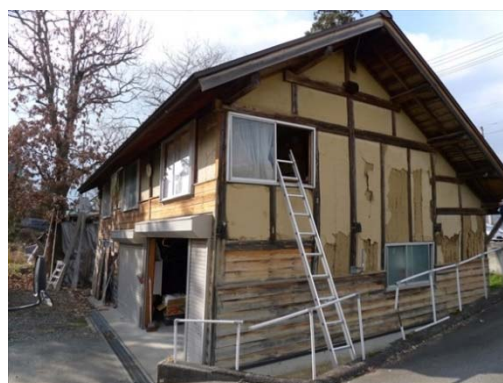
写真 5.3.23 被害を受けた倉庫

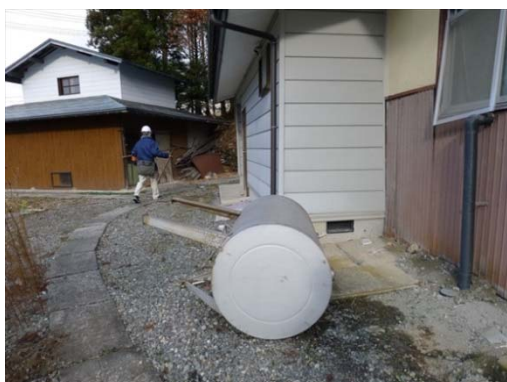
写真 5.3.24 灯油タンクの転倒

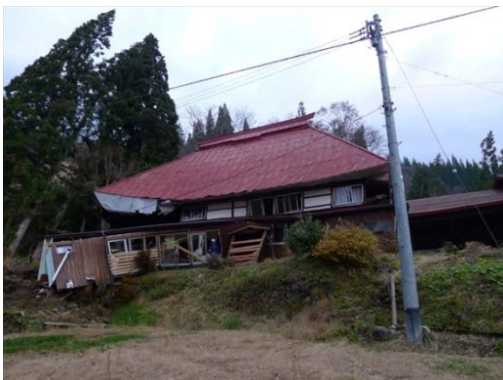
急斜面に建つ 2 階建ての大きな小屋組を有する住宅が建築物の背面の土砂崩れにより、大破していた (写真 6.1.1、写真 6.1.2)。近隣の斜面では土砂崩れによる道路の被害や樹木の傾斜が確認された (写真 6.1.3、写真 6.1.4)。その他もう 1 軒の住宅は土砂崩れにより大きく移動していた。

写真 6.1.1 部分的に崩壊した住宅

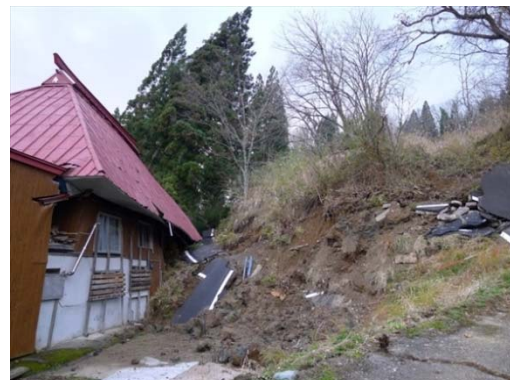
写真 6.1.2 建築物背面の土砂崩れ

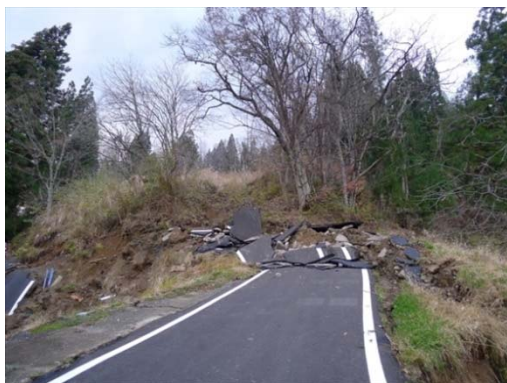
写真 6.1.3 土砂崩れによる道路の被害

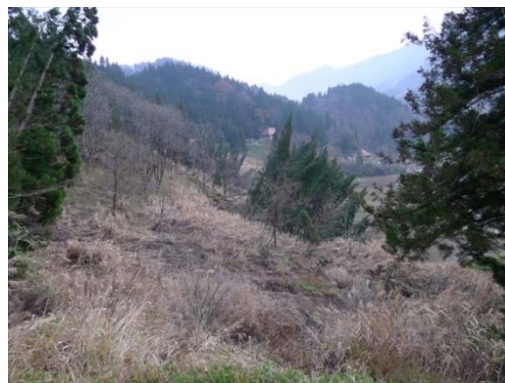
写真 6.1.4 土砂崩れにより傾斜した樹木
