平成 28 年（2016 年）熊本地震による建築物等被害第 13 次調査報告 （学校体育館等の被害調査速報）

1. 調査の目的及び概要

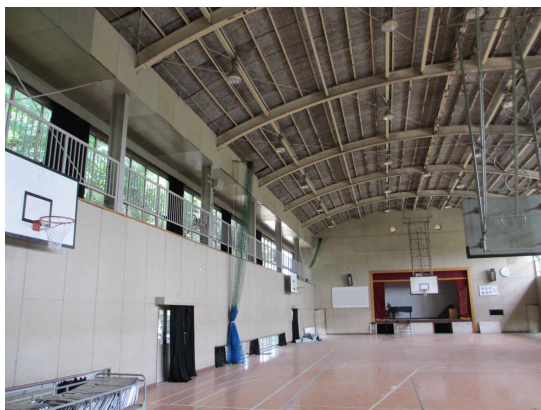
写真 4.1.1-1 内観

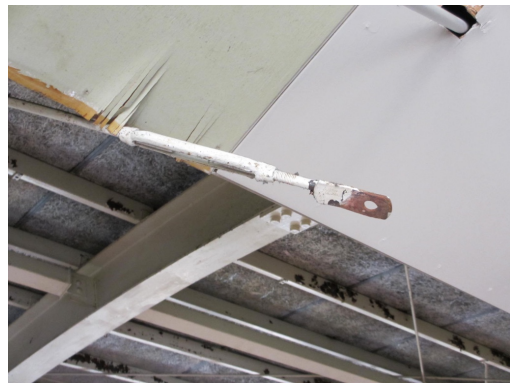
でボルト破断が観察され、ブレースのたわみも観察された。屋根面水平ブレースは、耐震改修前のブレースがそのまま設置されていたものである（耐震改修によって、鉛直ブレースは全て交換されていたが、屋根面水平ブレースは新設または取り替えられておらず、改修前のブレースがそのまま設置されていた）。また、一部の柱脚部のコンクリートのひび割れや周辺地盤の沈下も観察された。

写真 4. 1. 1-6 屋根面水平ブレースのボルト破断

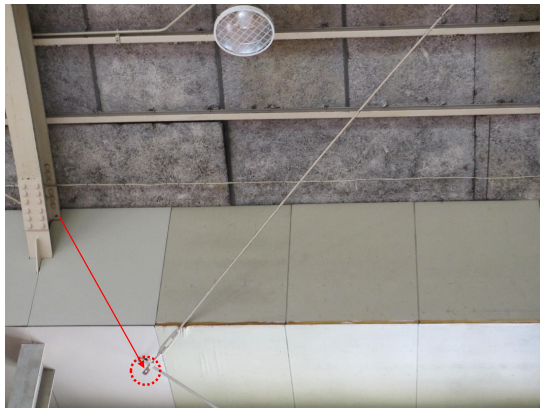
写真 4. 1. 1-7 屋根面水平ブレースボルト破断と垂れ下がり

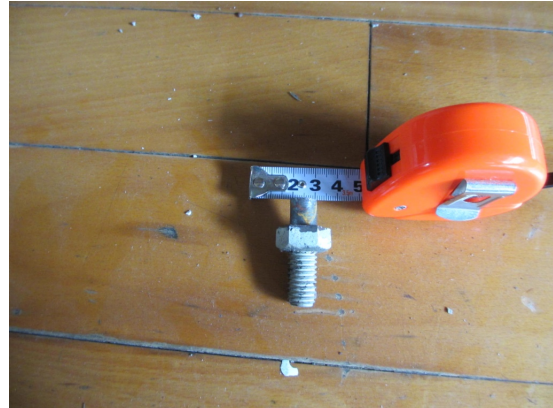
写真 4. 1. 1-8 破断した屋根面水平ブレースのボルト

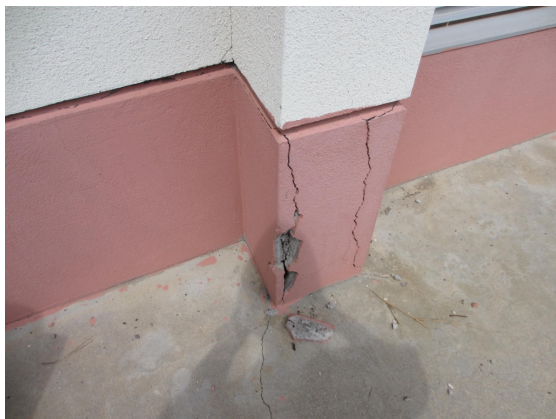
写真 4. 1. 1-9 柱脚部のコンクリートひび割れ

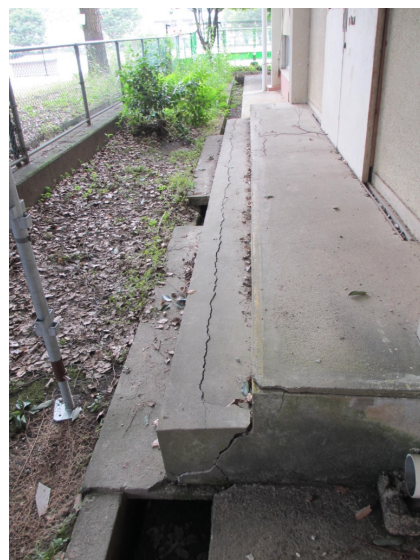
写真 4. 1. 1-10 周辺地盤の沈下

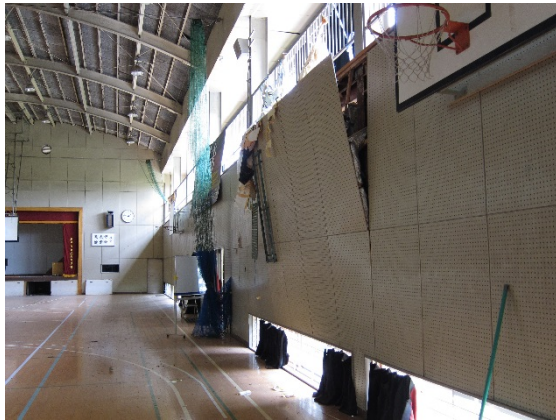
【非構造部材の被害】舞台に向かって右側に位置する掃き出し窓上部の内壁（コンクリートブロックに有孔ベニアで仕上げたもの。）が損傷して傾いていた。コンクリートブロック壁の鉄筋の頂部は、確認した範囲では、梁等への定着は確認されていなかった。その他、吊り下げ式バスケットゴールのテンションリングの脱落、窓ガラスの損傷・脱落、ラスモルタル外壁の損傷・脱落などが確認された。

写真 4.1.1-11 損傷して傾いた内壁

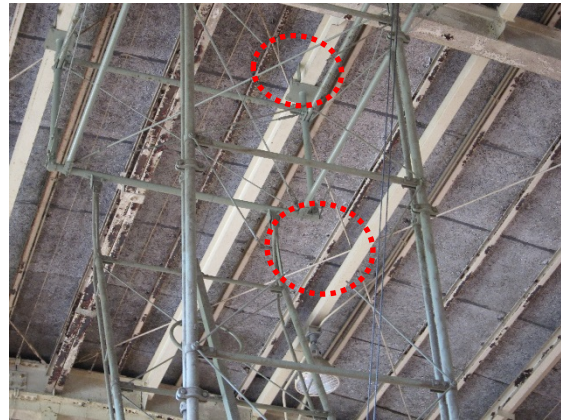
写真 4.1.1-12 損傷したバスケットゴール
(赤点線箇所のテンションリングが脱落)

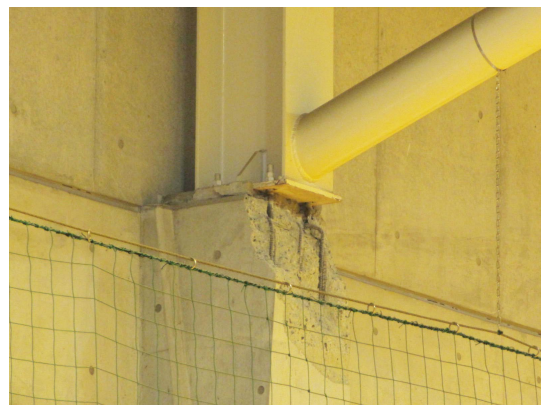
【構造被害】RC造架構とS造屋根の接合部（支承部）の数カ所で、コンクリートの側方破壊や大きなひび割れ、コンクリートの落下が見られた。また、屋根面の丸鋼ブレースに数カ所たわみが見られた。

写真 4.1.2-2 支承部のコンクリートの側方破壊

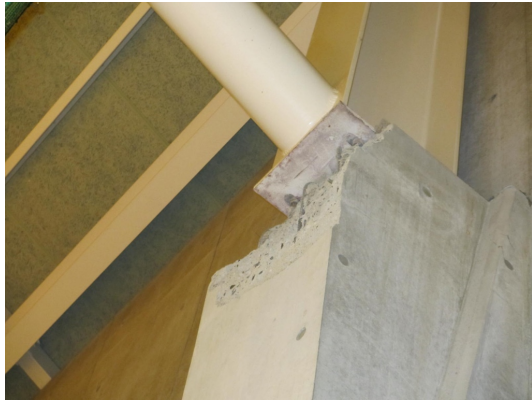
写真 4.1.2-3 支承部のコンクリートの側方破壊

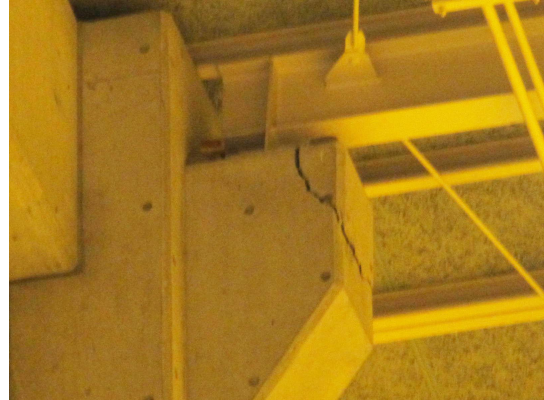
写真 4.1.2-4 支承部のコンクリートのひび割れ

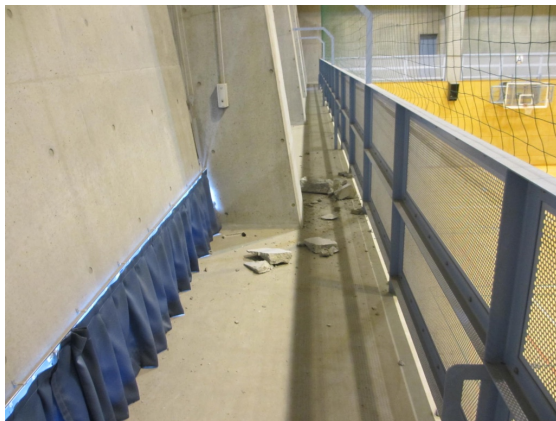
写真 4.1.2-5 落下したコンクリート

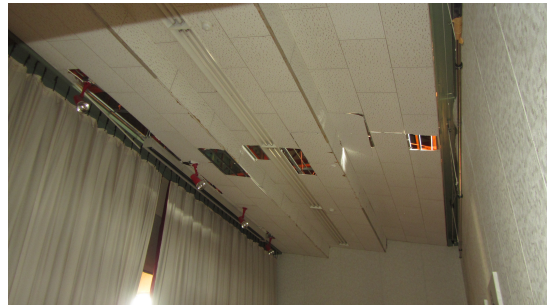
写真 4.1.3-8 舞台の天井の損傷・一部脱落

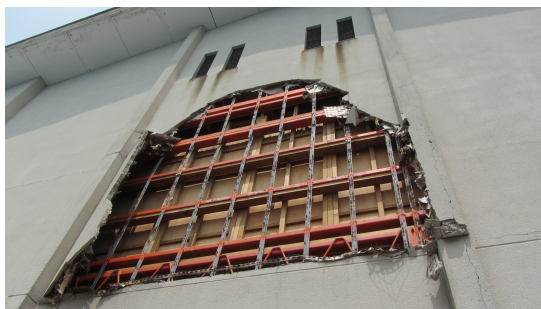
写真 4.1.3-9 舞台裏 ラスモルタル外壁
の落下

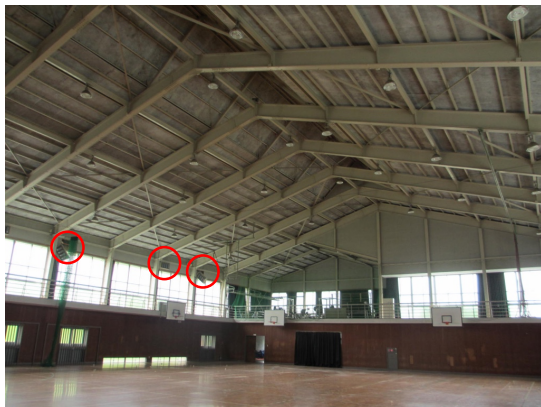
写真 4.1.5-1 内観（赤円内が安定器を留め付けた板が外れた箇所）

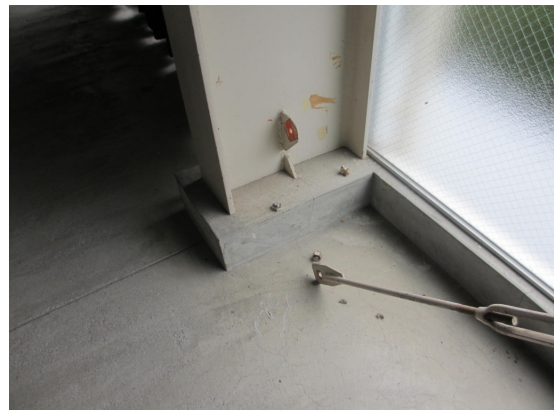
【構造被害】ほとんど全ての桁行き方向のブレース構面で、鉛直ブレースのボルト接合部のボルト（中ボルト）が破断している。一部の柱脚部でコンクリートの破壊が見られた。

写真 4.1.5-2 鉛直ブレース接合部のボルトの破断

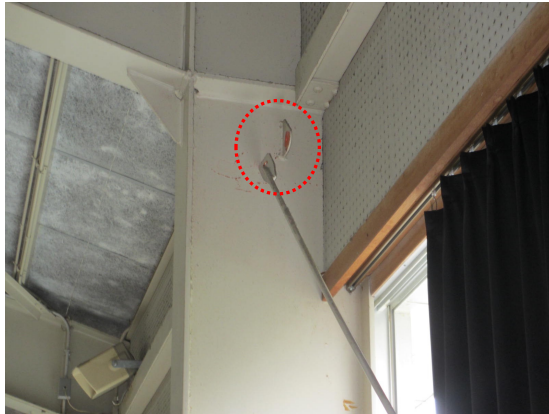
写真 4.1.5-3 鉛直ブレースのボルト破断

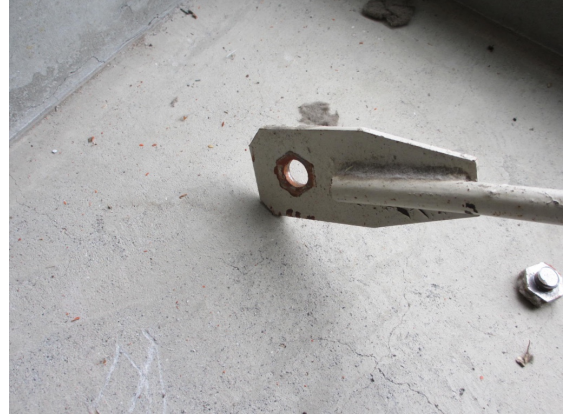
写真 4.1.5-4 鉛直ブレースのボルト破断

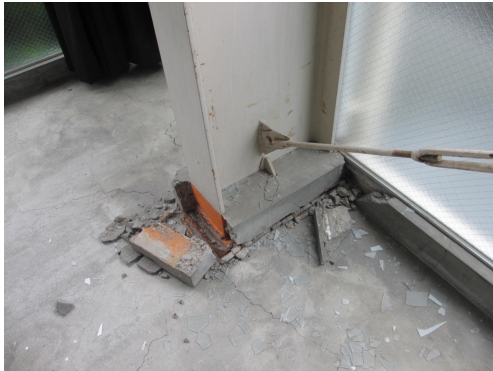
写真 4.1.5-5 柱脚部のコンクリート破壊

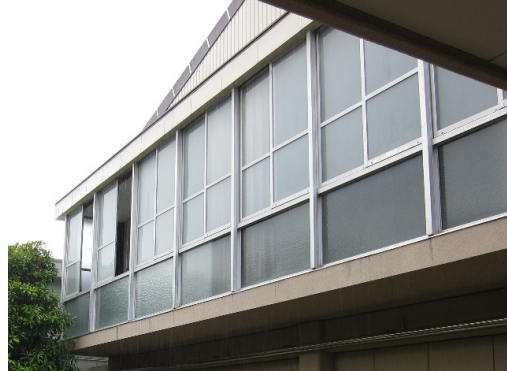
写真 4.1.5-7 窓ガラスの被害

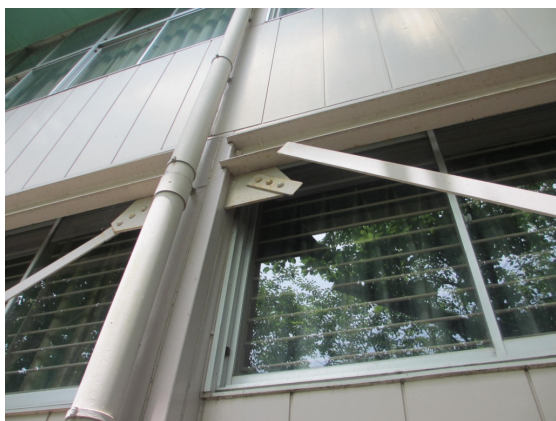
【構造被害】1階の平鋼のブレースでは、多くのブレースで母材破断及びボルト孔欠損部での破断が見られた。ブレースの母材破断は、ブレース端部におけるやや幅広のプレートとブ

レース軸材の境界部分で生じていた（この破断部分は、溶接で接合後にグラインダー等で仕上げた可能性もあるが、目視では溶接接合されたかどうか確認できなかった）。また、たわみも見られた。これらのブレースでは、引張によるブレース材自体の材軸方向の降伏や伸びの痕跡は、目視からは確認できなかった。2階の被害としては、ほとんど全てのブレースでわずかなたわみが見られ、また、いくつかの羽子板で、わずかな曲がりが見られた。

写真 4.1.6-3 平鋼ブレースの端部での破断

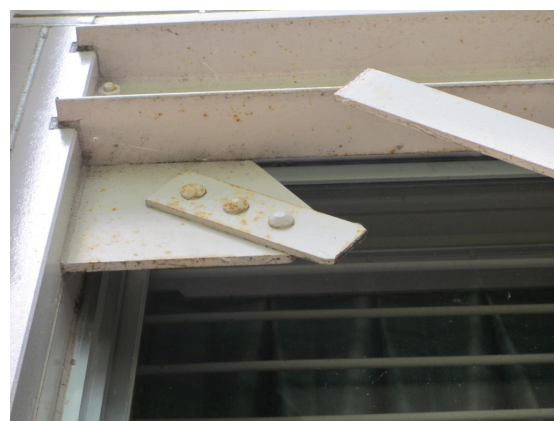
写真 4.1.6-4 平鋼ブレースの端部での破断
(写真 4.1.6-3 の拡大)

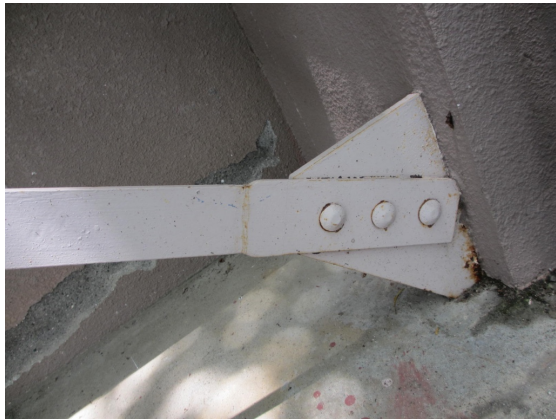
写真 4.1.6-5 ブレース端接合部分はやや幅広のプレート

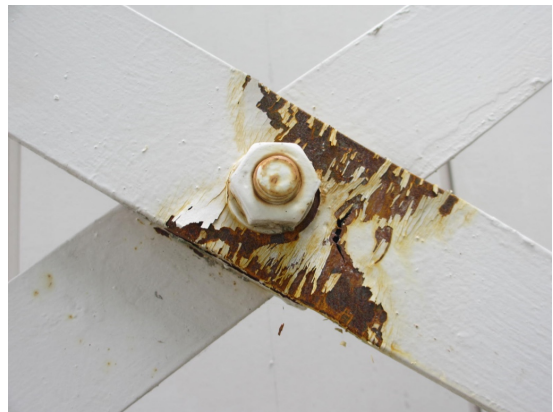
写真 4.1.6-8 ブレース交差部の塑性化と破断

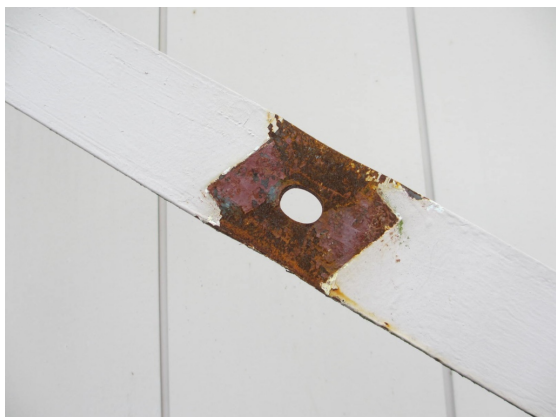
写真 4.1.6-9 ブレース交差部の伸び

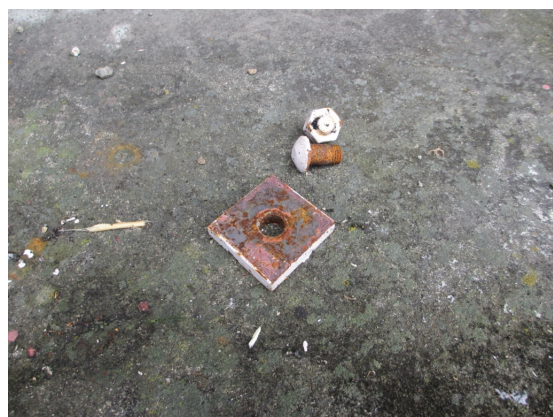
写真 4.1.6-10 破断した交差部のボルトと
ブレースの間に挿入されていたプレート

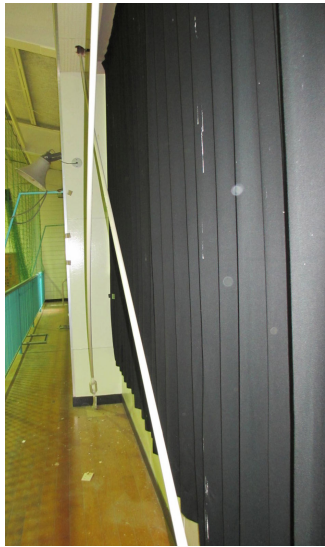
写真 4.1.6-11 2階ブレースのわずかなたわみ

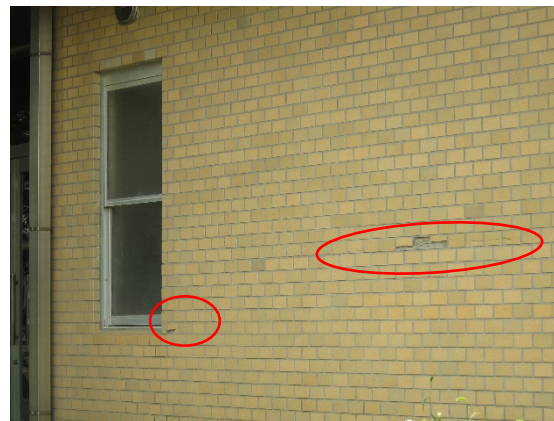
写真 4.1.6-14 外壁のひび割れ・タイル剥落（赤円内にひび割れ・タイル剥離）

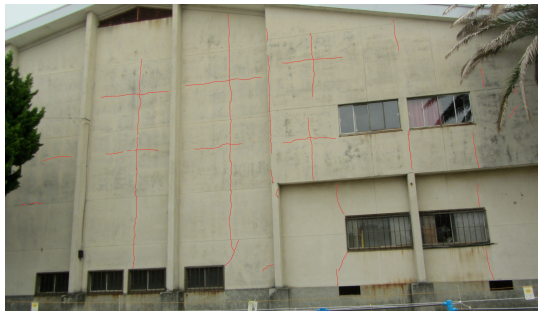
写真 4.1.7-9 舞台裏妻面（仕上げモルタルにひび割れ（赤線））

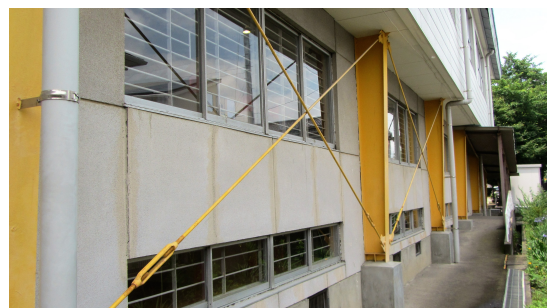
写真 4.1.8-6 1階の鉛直ブレース

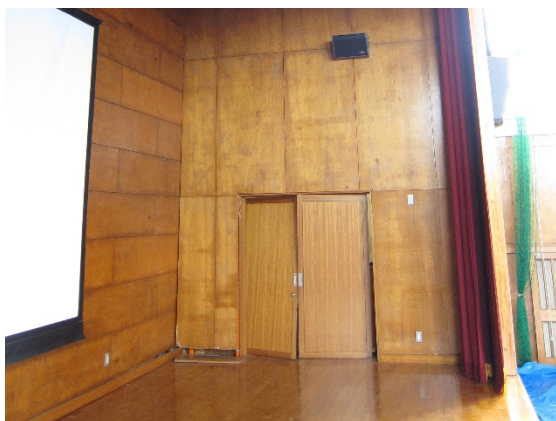
写真 4.1.9-7 舞台壁の損傷、引き戸の外れ

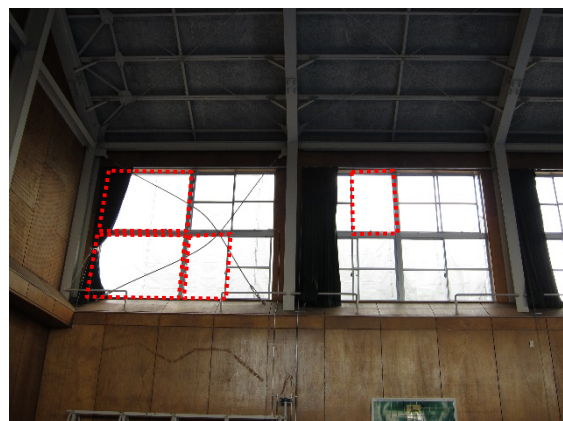
写真 4.1.9-8 ガラス窓の障子の脱落（赤点線枠箇所）

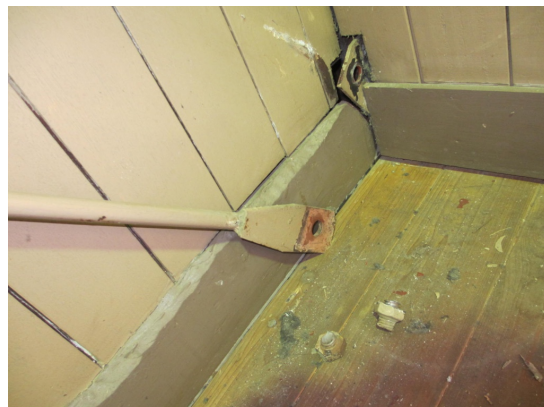
【構造被害】妻面の鉛直ブレースでは丸鋼ブレースで2箇所、ブレースのボルト破断が見られた。桁行き方向の鉛直ブレースでは、2階ブレースにわずかなたわみが生じている程度。また、屋根面水平ブレースでは2箇所ボルト破断が見られた。ボルト破断した妻面の鉛直

ブレースと屋根面水平ブレースは、耐震改修前のものがそのまま設置されていたものである（耐震改修により桁行き方向の鉛直ブレースは全て交換されていたが、妻面の鉛直ブレースと屋根面水平ブレースは新設または交換されておらず、改修前のブレースがそのまま設置されていた）。

写真 4. 1. 11-2 取り替えられていない妻面
ブレースのボルト破断

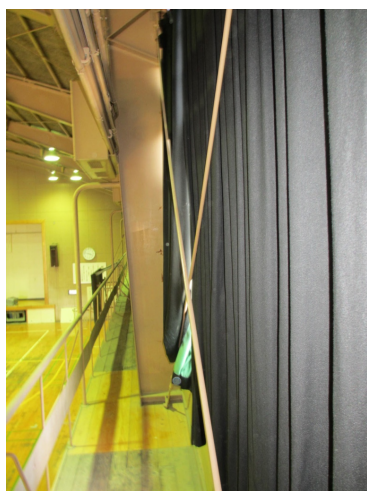
写真 4. 1. 11-3 改修で取り替えられたブレ
ースのわずかなたわみ

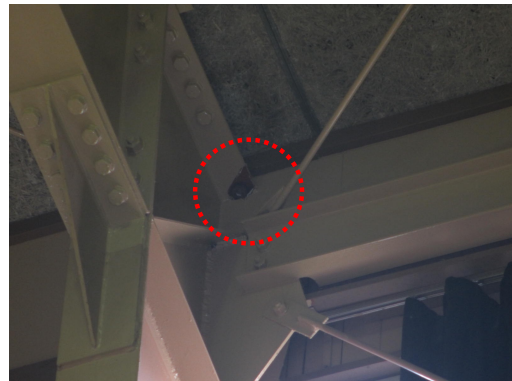
写真 4. 1. 11-6 取り替えられていない屋根面水平ブレースのボルト破断

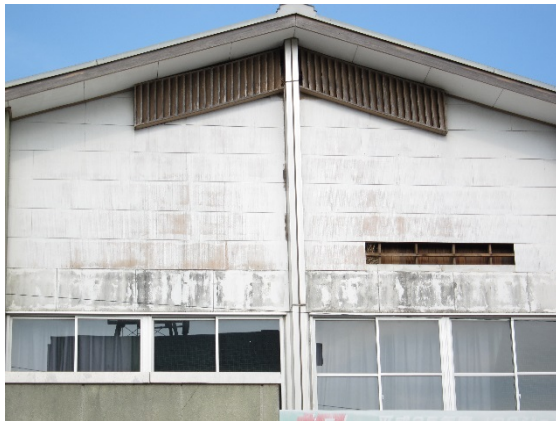
写真 4. 1. 11-7 妻面の外装材の脱落

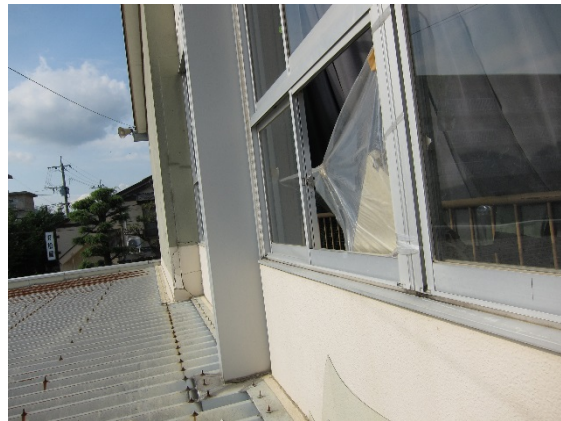
写真 4. 1. 11-8 妻面の窓ガラスの損傷

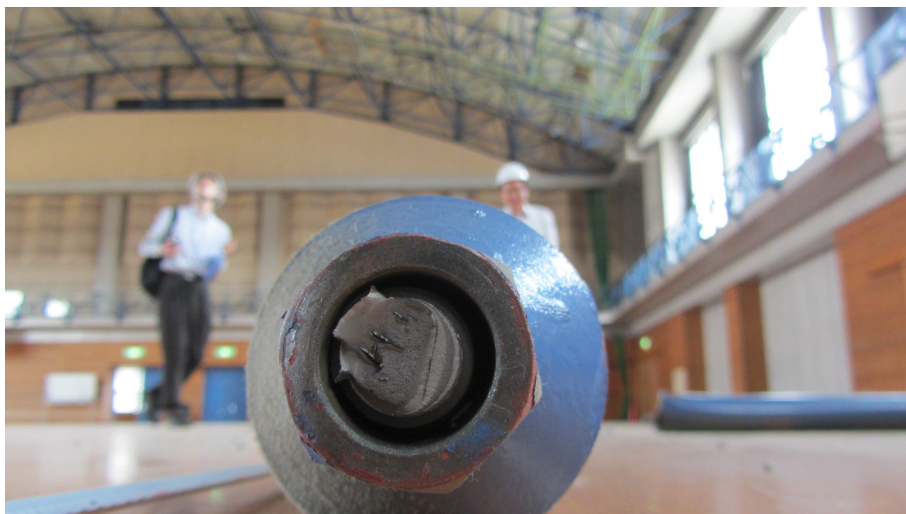
写真 4. 1. 12-7 落下した立体トラス部材の端部 (ボルトの破断)

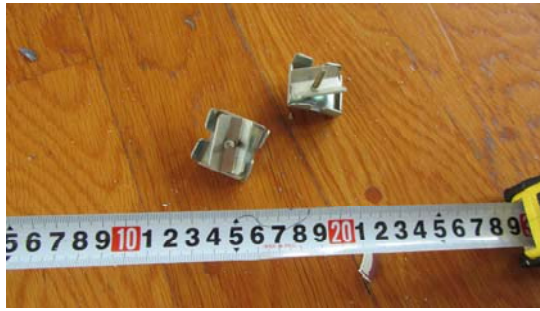
写真 4.1.12-8 多数落下していた金具

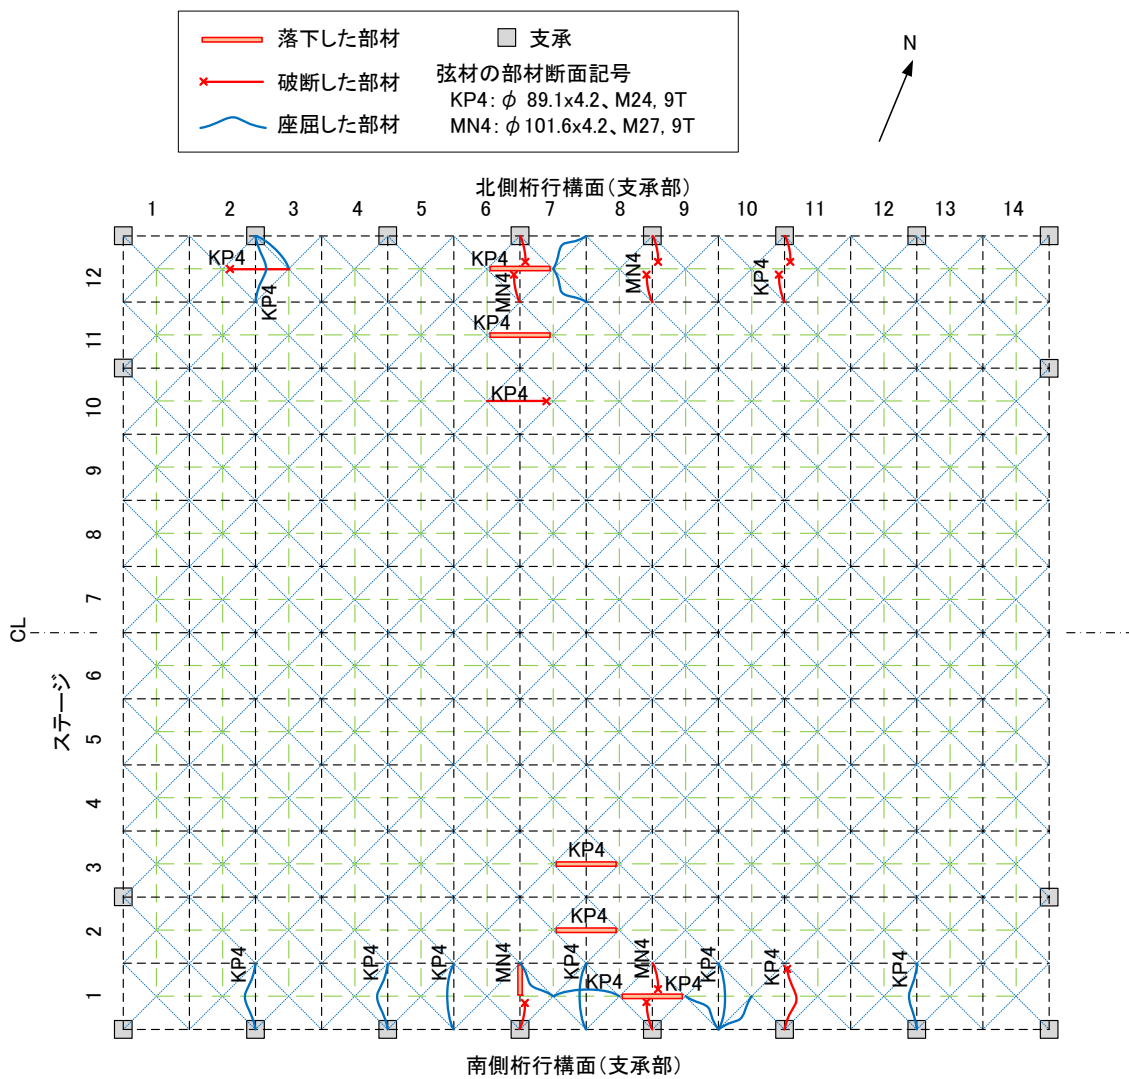
図 4.1.12-1 落下・破断・座屈した立体トラスの構成部材の位置

【構造被害】立体トラスの構成部材に座屈、破断が生じ、アリーナ床面に部材が落下していた（下弦材5本、上弦材1/2本（部材中央で破断したものの片方）、斜材0本）。またトラス支承部の損傷によると思われるモルタル（支承部を直接目視で確認できていない）や、トラスまわりに付いていたと思われる金具がアリーナ床面に多数散乱していた。

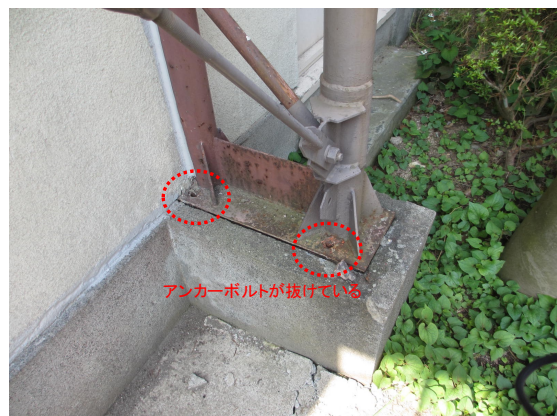
【構造被害】桁行き方向の鉛直ブレースは、ほぼ無被害。ラチス形式の柱の柱脚で1箇所アンカーボルトの破断が見られた。屋根面水平ブレースは無被害であった。

写真 4.1.13-4 柱脚のアンカーボルトの破断

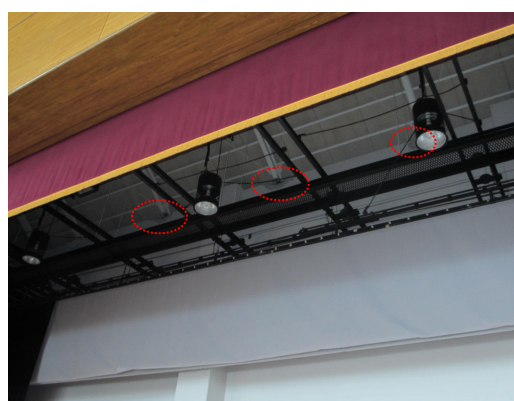
【構造被害】屋根のトラスで、下弦材が1カ所落下し、5箇所でたわみが観察された。ステージ上の妻壁上部のRC架構と下屋の屋根の支承部でコンクリートの破壊、落下が見られた。一方、桁行き構面の支承部では被害は見られなかった。

写真 4.1.14-10 ステージ上の下屋の支承部コンクリートの破損

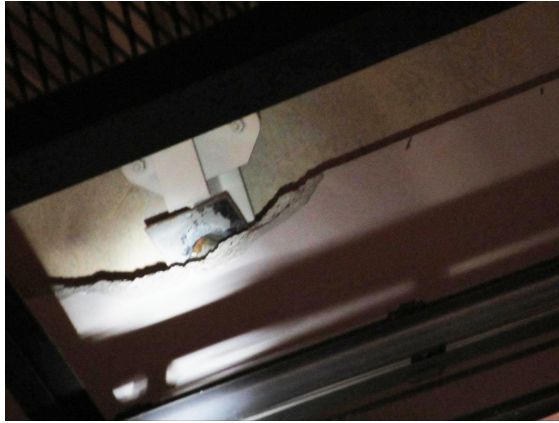
写真 4.1.14-11 ステージ上の下屋の支承部コンクリートの破損、落下

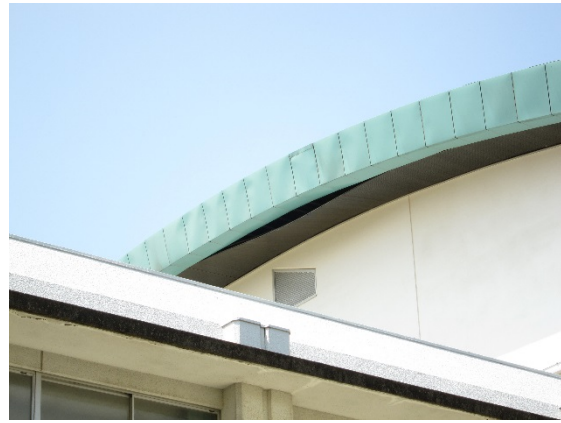
写真 4.1.14-12 軒天の部分的な垂れ下が

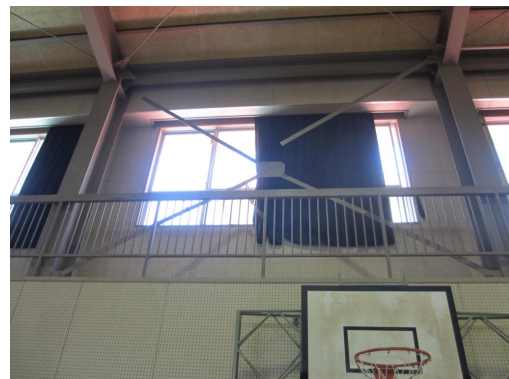
【構造被害】2階の全てのブレース構面でブレース材の破断が観察された。また、1階では1箇所ブレース材の破断が観察された。それらは、ブレース孔欠損部の破断、ブレース端部の母材破断である。ブレースの接合部は、保有耐力接合で設計されていると考えられるが、ブレース材自体の降伏による明確な伸びは、目視では確認できなかった。屋根面水平ブレースには被害は見られなかった。

写真 4.1.15-2 2階のブレースの破断

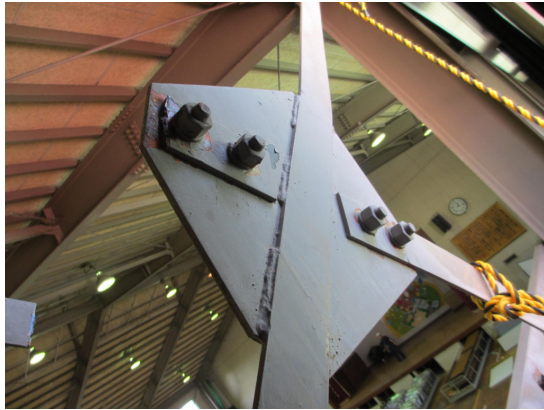
写真 4. 1. 15-3 孔欠損部近傍での破断

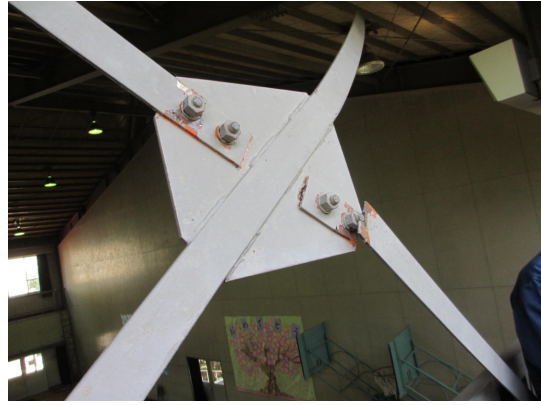
写真 4. 1. 15-4 孔欠損部での破断

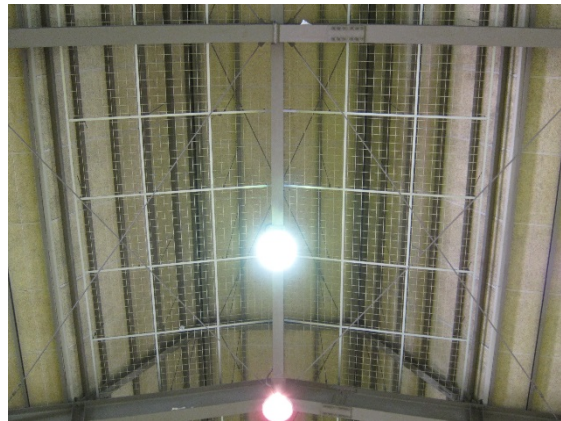
【非構造部材の被害】山形屋根の棟部分が断面で台形状になっており、その部分について金属メッシュを用いた吊り天井が張られている。この吊り天井について、バー材が壁と取り合う端部付近で変形したり、複数の吊り材が吊り元で外れたり床面まで落下したりしていた。吊り材の長さは現地での計測や脱落した吊り材の計測から、0.4m、1.9m、2.4mの3種類が確認されたが、吊り元の溶接が外れていたのは総て最も短い0.4mの吊り材であった。その他、ガラス窓の障子の外れ1枚、外装材の脱落1箇所などの被害が確認された。

写真 4. 1. 15-6 吊り材が脱落した天井

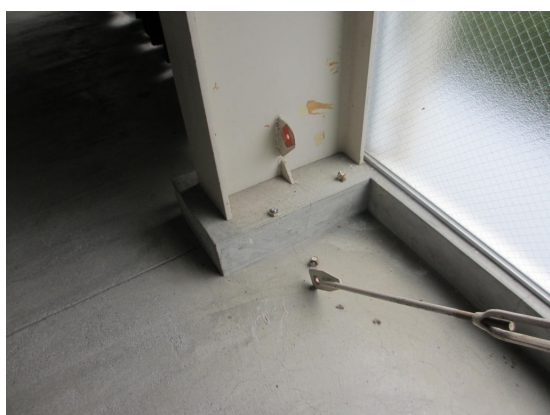
鉛直ブレースについて、破断を伴う大きな被害が見られたものとしては体育館E、F、K、Oである。それらの被害は、丸鋼ブレースのボルト破断、平鋼ブレースのボルト孔欠損部またはブレース端部の母材の破断である。平鋼ブレースの被害は、耐震改修により取り替えられたブレースでの被害である。それらの被害写真を、写真4.2-1～3に示す。これらの被害では、ブレース材自体の伸びや降伏したと思われる痕跡が目視では確認できなかった。一方、ターンバックル付き丸鋼ブレースが使われていた体育館Iでは写真4.2-4に示すように、ブレースの大きなたわみ、変形、伸びが観察されたが接合部等で破断していなかった。このような鉛直ブレースの被害は、2011年東北地方太平洋沖地震等の地震被害でも観察されている²⁾。

写真 4.2-1 体育館Eのボルト破断

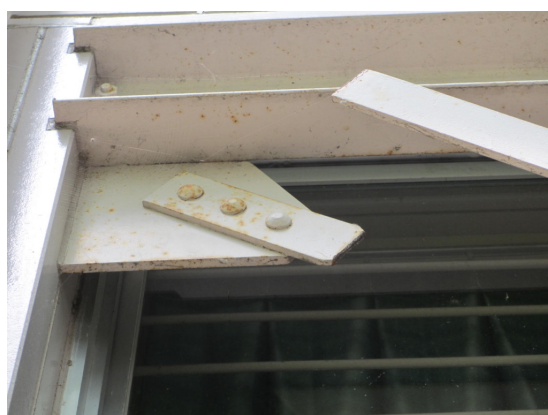
写真 4.2-2 体育館Fの母材破断

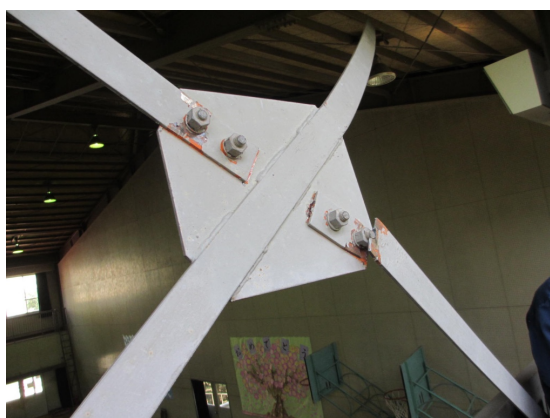
写真 4.2-3 体育館Oのブレース孔欠損部の破断

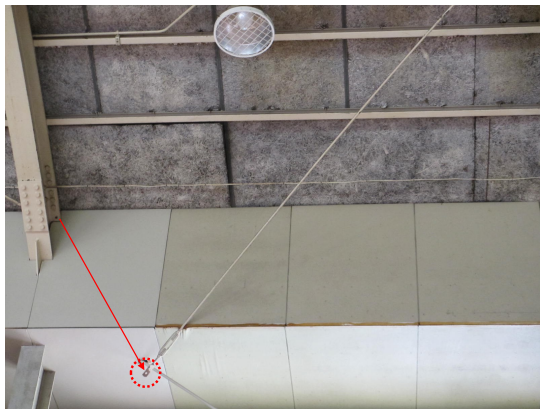
屋根面水平ブレースについては、被害のなかったものやたわみなどの比較的小さな被害のものが半数以上の9棟であったが、ボルト等の破断を伴うものも4棟（体育館A、C、

G、K)で観察され、これらの中には20か所以上が取り外されていた体育館があった。これらのブレースは、耐震改修以前のブレースがそのまま残されていたものである(耐震改修により、鉛直ブレースは交換されていたが、屋根面水平ブレースは新設または取り替えられおらず、改修前のブレースがそのまま設置されていたものや、耐震診断で補強不要と判断されたもの)。被害例を、写真4.2-5~8に示す。同様の被害は、2011年東北地方太平洋沖地震等の地震被害でも観察されている²⁾。

写真 4.2-5 体育館Aの屋根面水平ブレースのボルト破断

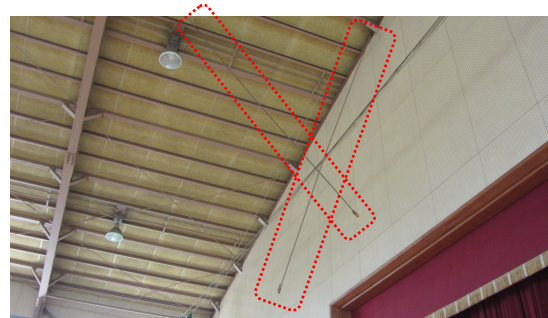
写真 4.2-6 体育館Cの屋根面水平ブレースのボルト破断

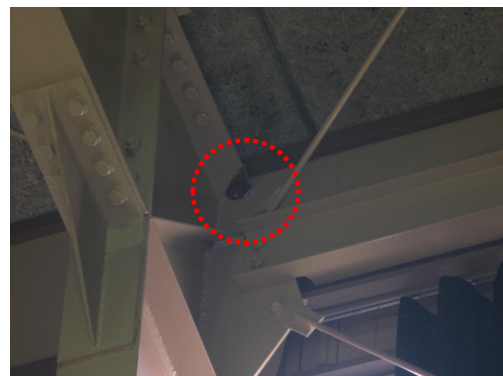
写真 4.2-8 体育館Kの屋根面水平ブレースのボルト破断

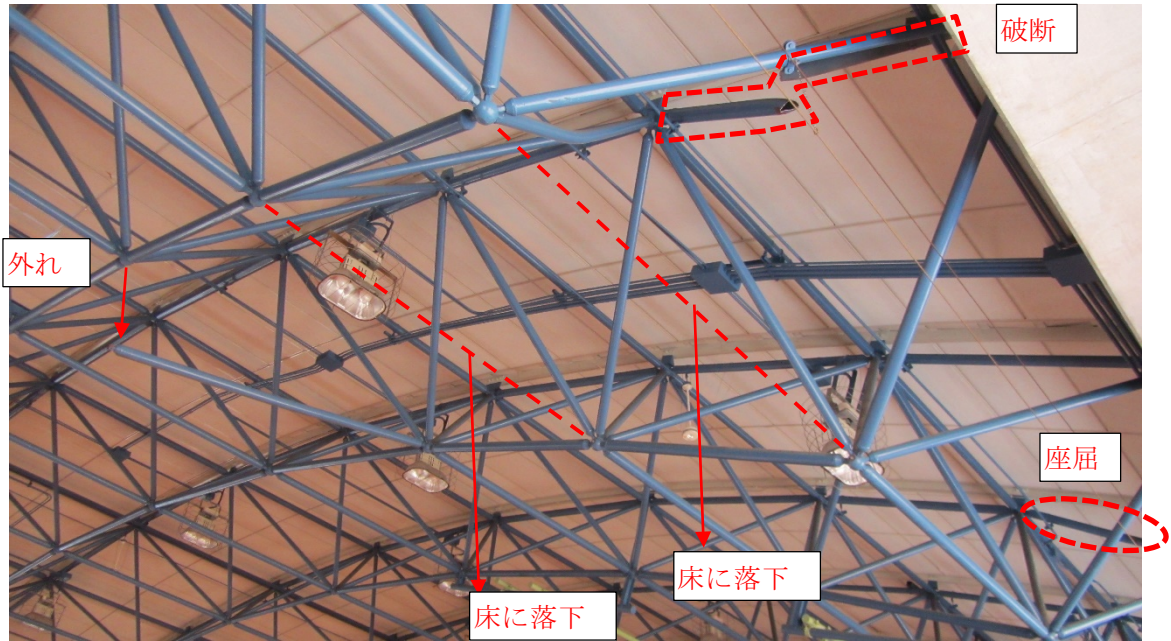
体育館B、L、Nは、RC架構に立体トラスの屋根が接続された体育館であり、このうち、体育館LとNで、立体トラスを構成する部材の曲がり、破断、座屈、落下等の被害が見られた。被害例を、写真4.2-9~12に示す。2011年東北地方太平洋沖地震では、トラス梁の座屈は見られた²⁾が、部材の落下は観察されなかった。

写真 4.2-9 体育館Lのトラス屋根の被害状況

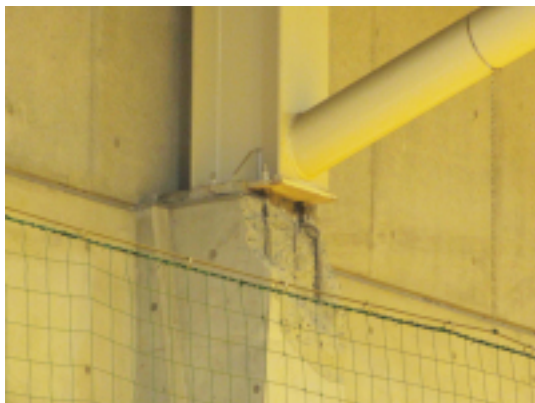
体育館B、L、Nは、RC 架構に立体トラスの屋根が接続された体育館であり、これらの体育館のうち、体育館BとNで、RC 架構とS 造屋根の接続部（支承部）で、コンクリートの側方破壊とそれに伴うコンクリート片の落下やコンクリートのひび割れが観察された。それらの被害を写真 4.2-13～15 に示す。このような被害は、2011 年東北地方太平洋沖地震で見られた被害と同様のものである³⁾。

写真 4.2-13 体育館Bの屋根支承部のコンクリートの側方破壊

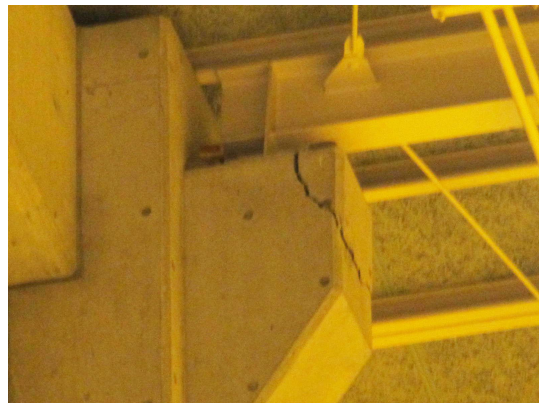
写真 4.2-14 体育館Bの屋根支承部のコンクリートのひび割れ

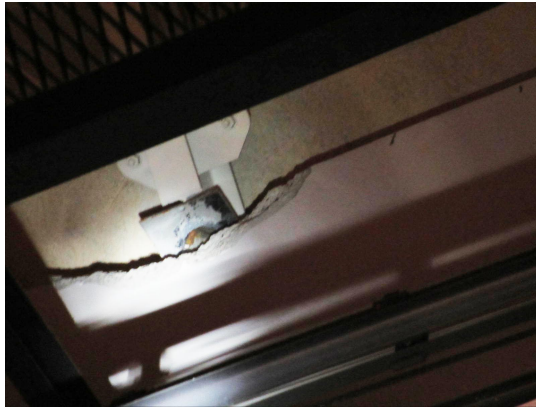
写真 4.2-15 体育館Nのステージ上の屋根根支承部のコンクリートの破壊

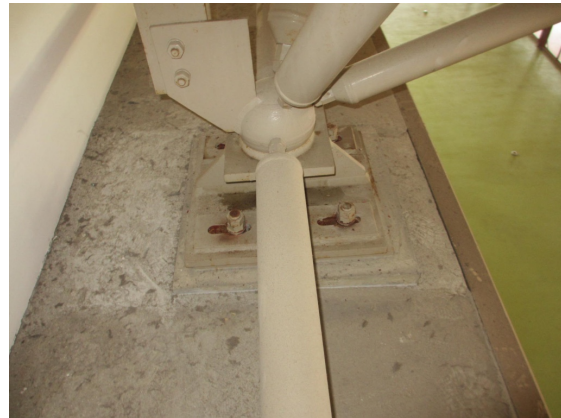
写真 4.2-16 体育館Nの桁行き構面の屋根根支承部（長孔の端までボルトが移動）
