# 令和元年台風第 15 号及び第 19 号に伴う強風による ゴルフ練習場の鉄柱の被害 現地調査報告

国土交通省国土技術政策総合研究所  
国立研究開発法人建築研究所

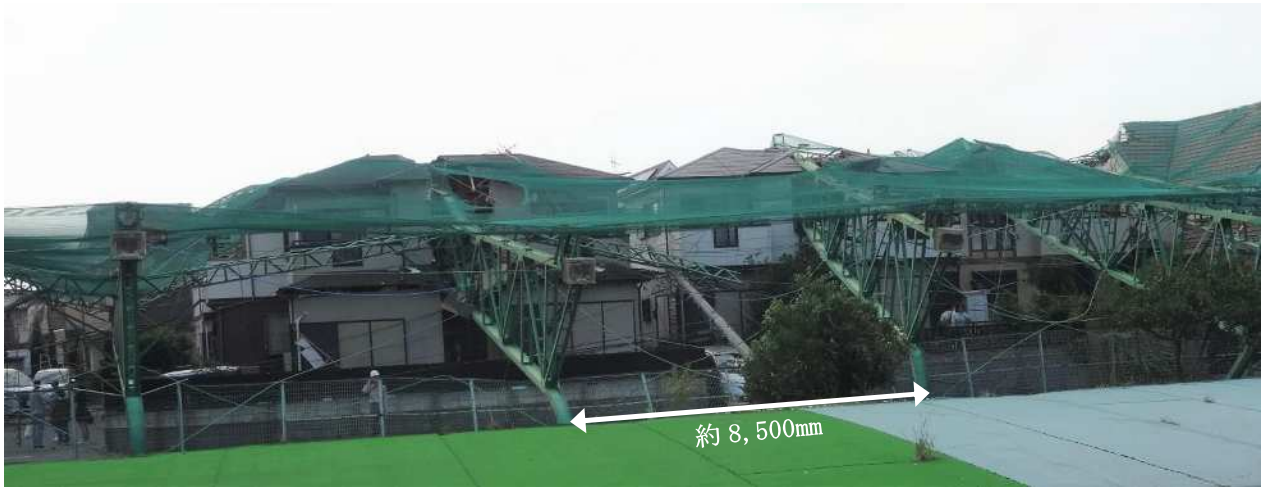
写真 3.1 鉄柱の倒壊状況

- ・ ネットを支持する複数の鉄柱が、北西に隣接する住宅等の上に倒壊した状況であった（写真 3.1～3.2）。各鉄柱は 2 本の H 形鋼（地上で間隔約 2,900mm）を弦材としたラチス構造であり、H 形鋼はせい 300mm × 幅 150mm × 厚さ 9～10mm 程度である。また、鉄柱同士の間隔は 8,500mm 程度である。
- ・ 北西側の鉄柱 16 本のうち、13 本が倒壊していた。
- ・ 鉄柱の倒壊は、以下のプロセスで発生したと考えられる。
  - ① 敷地側の柱脚でのベースプレート下面でアンカーボルトが破断（写真 3.3～3.4）
  - ② 住宅側の H 形鋼が著しく変形（写真 3.5～3.7）
  - ③ 隣接する住宅側へ倒壊（写真 3.8）
- ・ 柱脚はベースプレートの上面をコンクリートで保護した露出形式であり、写真 3.3 ではベースプレートの上面にナット（写真中の丸印）が確認できる。敷地側の柱脚のベースプレートは頭上にあるため採寸不能であったが、写真 3.9 に示すベースプレートの設置跡の採寸結果から長辺 500mm × 短辺 350mm 程度と推定される。また、アンカーボルト径は約 22mm、アンカーボルトは写真 3.9 に示すように、3 × 2 で 6 本配置され、その間隔は長辺方向約 200mm、短辺方向約 150mm である。
- ・ 敷地をはさんで倒壊した鉄柱の反対側にある鉄柱は倒壊していない（写真 3.10）。
- ・ 管理者の話によると、台風接近時の運用として、鉄柱に取り付く鉛直面のネットは下ろしていないとのことである。
- ・ 写真 3.11～3.13 に隣接する住宅等の被害状況を示す。住宅の 2 階屋根に一線状の集中荷重が作用した状況となっており、住宅以外にブロック塀、電柱、乗用車の被害もみられた。
- ・ ゴルフ練習場内の建築物にも、一部の外壁で強風によるはく離等の被害がみられた（写真 3.14）。なお、近隣の建築物に強風による顕著な被害は確認されていない。

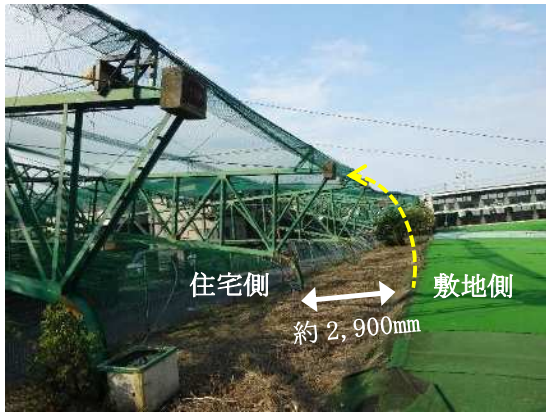
写真 3.2 鉄柱の倒壊状況

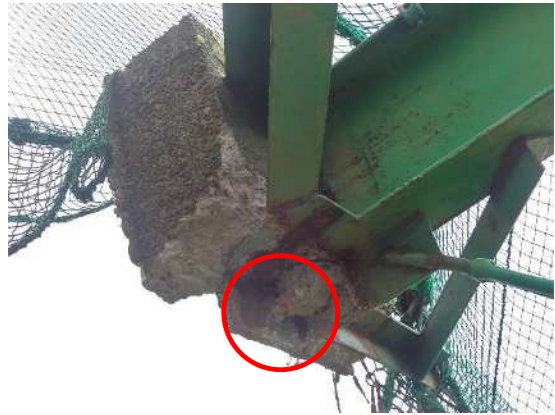
写真 3.3 柱脚アンカーボルトの破断(1)

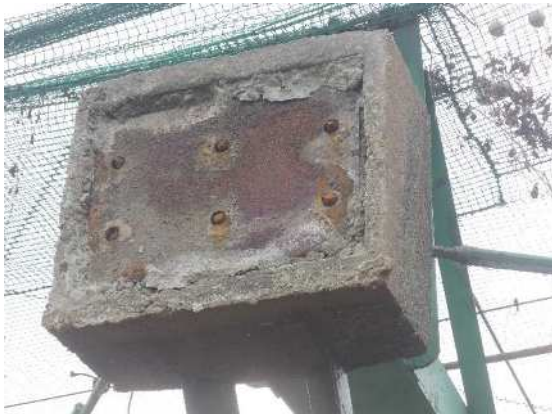
写真 3.4 柱脚アンカーボルトの破断(2)

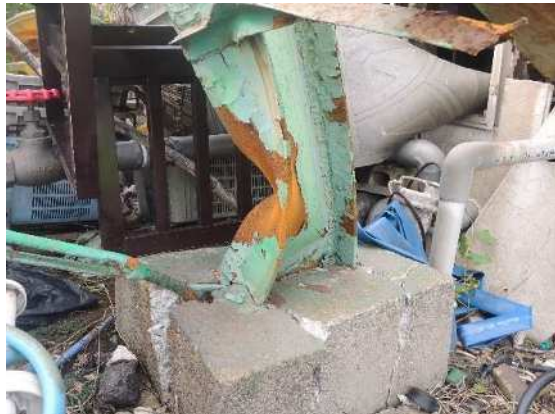
写真 3.5 鉄柱を構成するH形鋼の変形(1)

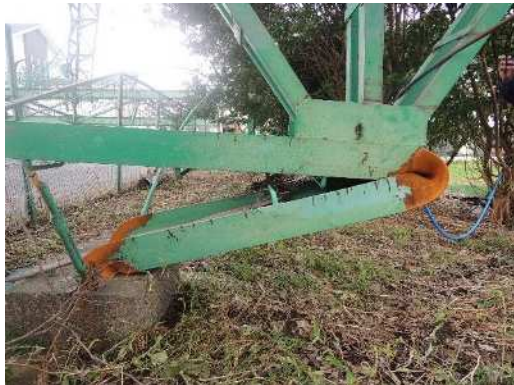
写真 3.6 鉄柱を構成するH形鋼の変形(2)

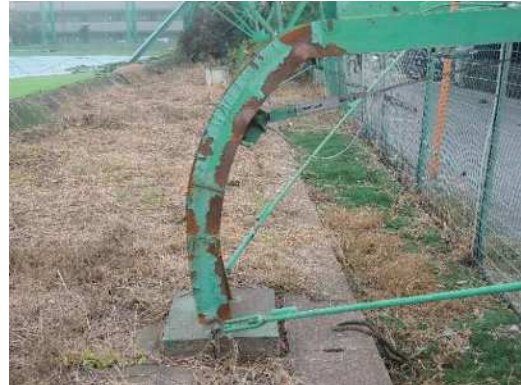
写真 3.7 鉄柱を構成するH形鋼の変形(3)

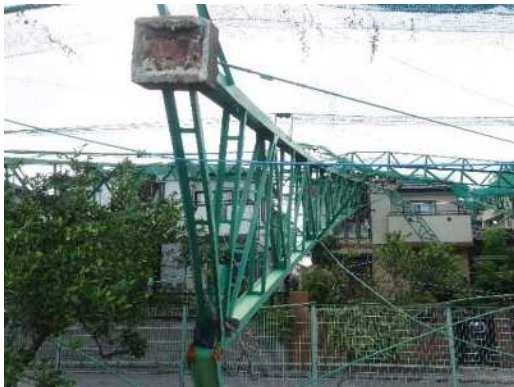
写真 3.8 隣接する住宅への倒壊状況

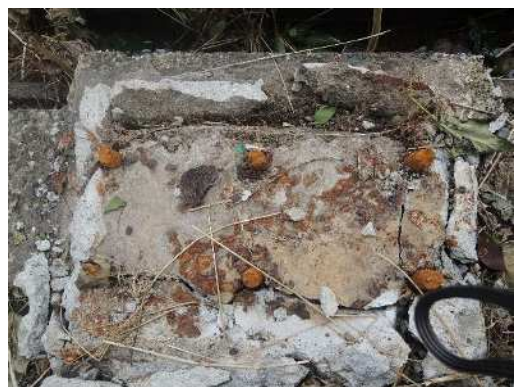
写真 3.9 柱脚ベースプレートの設置跡

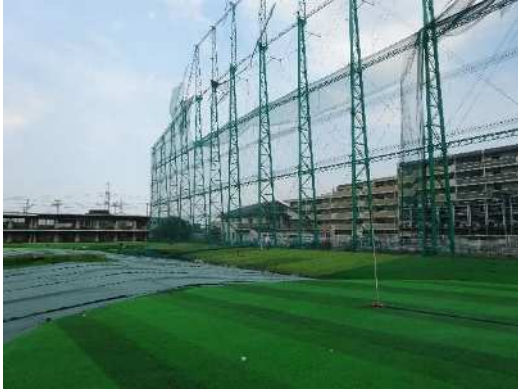
写真 3.10 敷地をはさんで倒壊した鉄柱の反対側にある鉄柱の状況

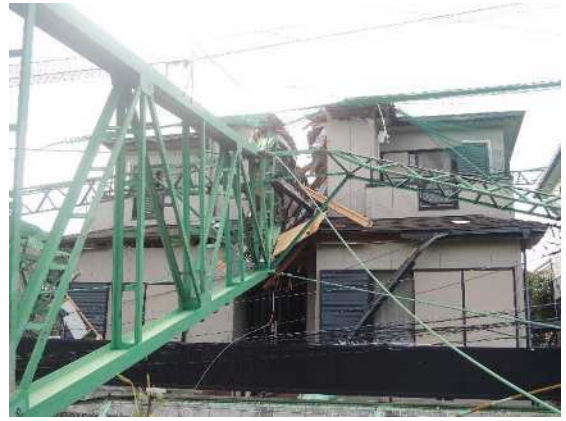
写真 3.11 近隣の住宅の被害(1)

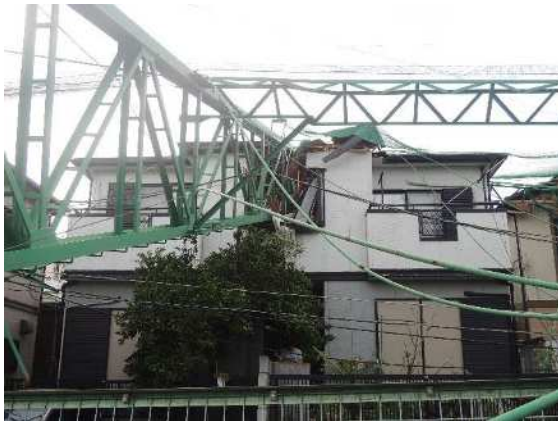
写真 3.12 近隣の住宅の被害(2)

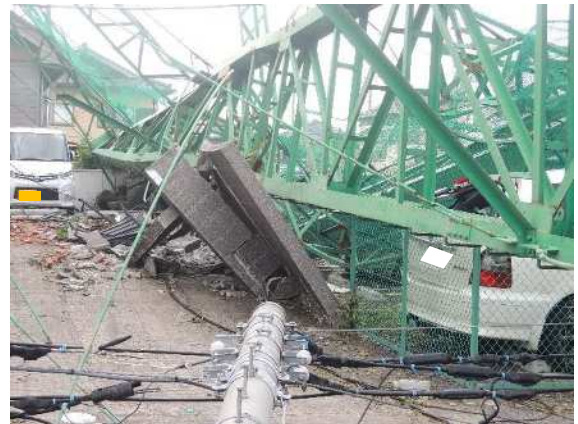
写真 3.13 ブロック塀、電柱、乗用車の被害

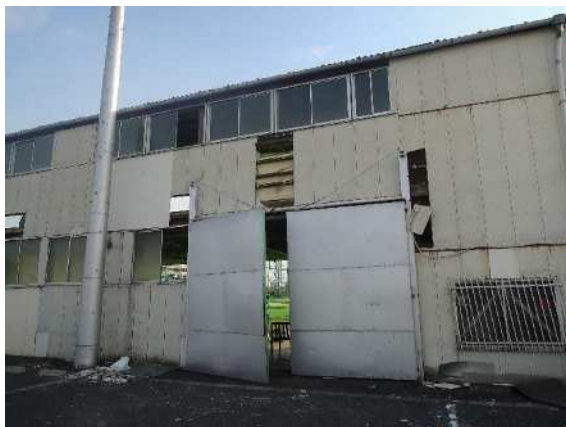
写真 3.14 ゴルフ練習場 A の建築物の外壁等被害

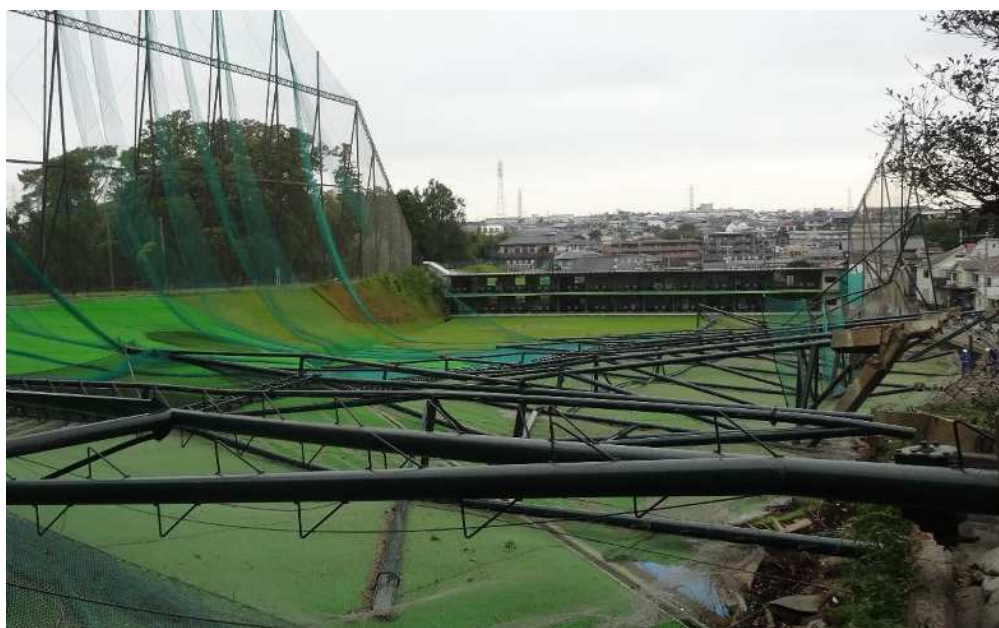
- ・ 東側のネットを支持する複数の鉄柱(12 本分)が西(敷地内)へ倒壊していた(写真 3.15)。東側では鉄柱は約 10m 間隔で 16 本設置されていた。

写真 3.15 鉄柱の倒壊状況(1)

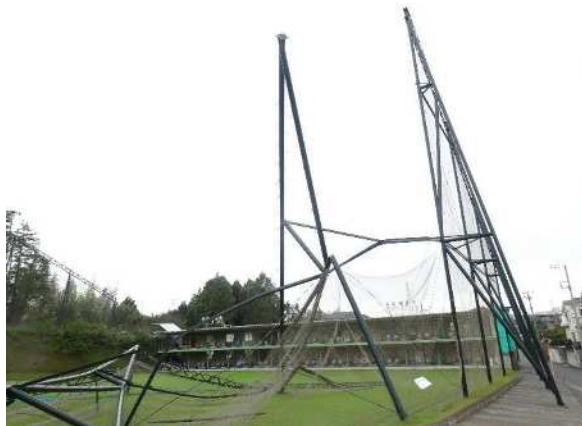
- ・ 鉄柱の高さは約 34m であり、2 本の円形鋼管(直径約 220mm、厚さ約 8mm)が主材となっていた(写真 3.16)。柱脚の 2 本の主材間距離は約 5.5m である。鉄柱のつなぎ材としては、地上 5m、15m の高さに H-200×100×5.5×8 の H 形鋼、25m の高さに梁せい 600mm×梁幅 300mm のラチス梁が用いられていた。
- ・ 地上からの高さ約 25m までは亀甲金網(写真 3.17)が用いられており、それより上の部分は樹脂製のネットが用いられていた。
- ・ 柱脚のベースプレートは 360mm×360mm の平面であり、4 本のアンカーボルトが用いられていた(写真 3.18)。ベースプレートの表面は錆が生じているものも見られた(写真 3.19)。アンカーボルトのねじ外径(ねじの呼び)は採寸によると約 18mm であった。写真 3.18 のアンカーボルトには発錆が見られるが、コンクリートの部材に埋まっていたと見られるアンカーボルトは発錆していなかった(写真 3.20)。この柱脚のコンクリートは破壊しており、鉄柱の倒壊によって留め付けていた座金とナットが引き抜け、アンカーボルトが露出したものと考えられる(写真 3.21)。
- ・ 破断したアンカーボルトは引張によって破断面付近が細くなっている様子が確認されている(写真 3.22)。
- ・ 主な被害形態としては、柱脚の引き抜け(写真 3.23～3.26)、柱脚の折損(写真 3.27)が見られた。
- ・ 写真 3.25 に示される柱脚の埋め込み跡の深さを測定したところ、約 1.7m であった。
- ・ ベースプレートより上部にあるコンクリート部分は写真 3.23 のように台形状のものだけでなく、写真 3.26 のように 2 本の柱をそれぞれ覆うコンクリートによって構成されるものなど、場所によって異なる形状のものが用いられていた。
- ・ 鉄柱に取り付く鉛直面のネットを下げる機構は付いておらず、被害発生時にネットは下ろしていないとのことだった。

写真 3.16 鉄柱の倒壊状況(2)

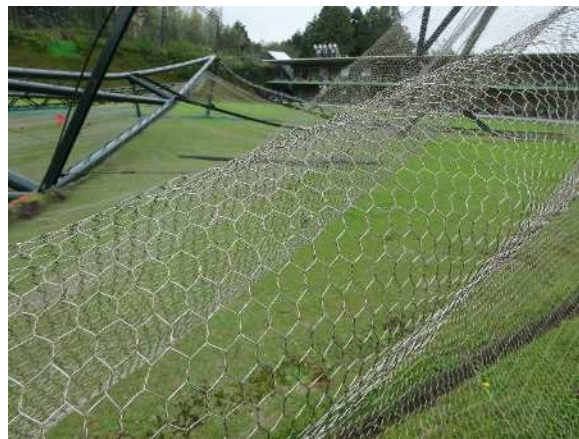
写真 3.17 亀甲金網の防球ネット

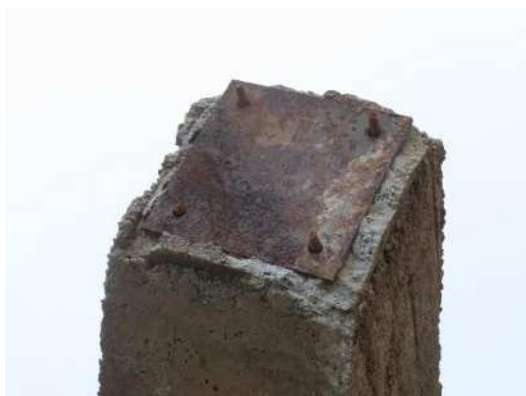
写真 3.18 ベースプレートとアンカーボルト(1)

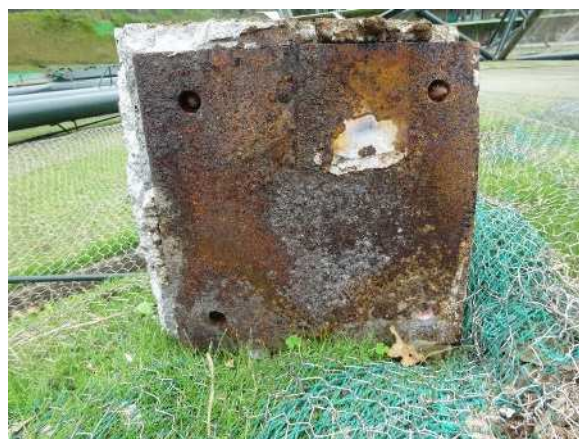
写真 3.19 ベースプレートとアンカーボルト(2)

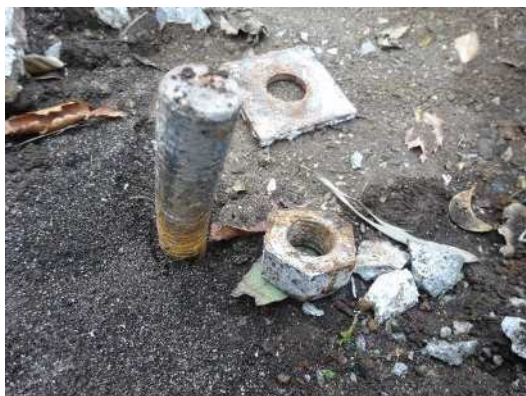
写真 3.20 発錆していないアンカーボルト

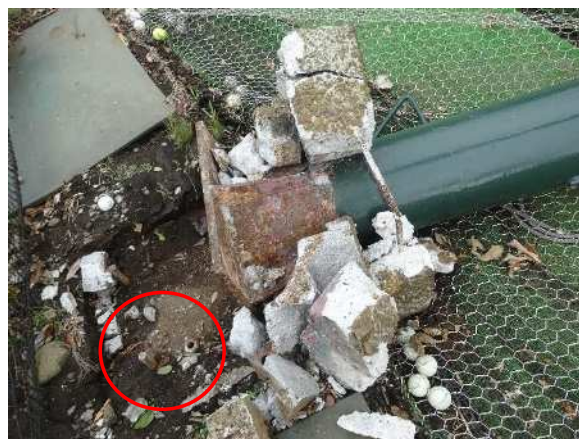
写真 3.21 柱脚のコンクリートの破壊  
(写真 3.20 のアンカーボルトは赤丸部)

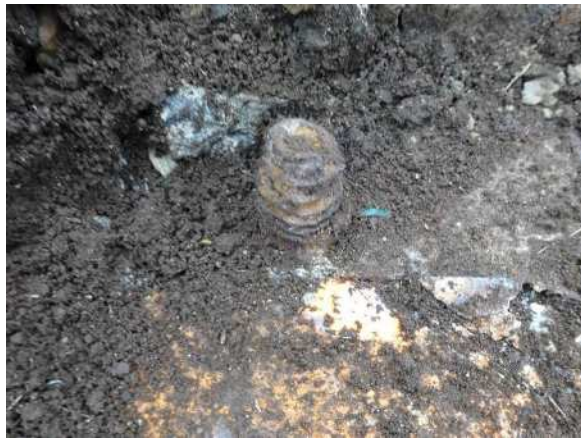
写真 3.22 破断したアンカーボルト

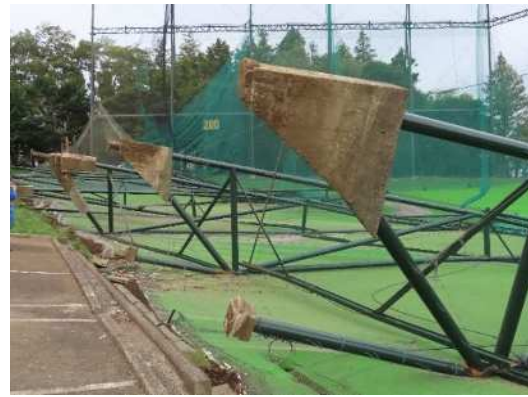
写真 3.23 引き抜けた柱脚(1)

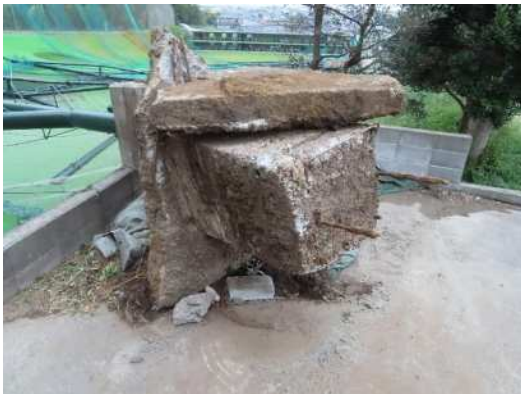
写真 3.24 引き抜けた柱脚(2)

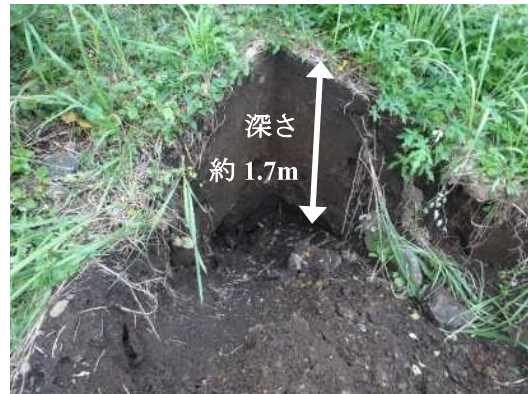
写真 3.25 柱脚の埋め込み跡

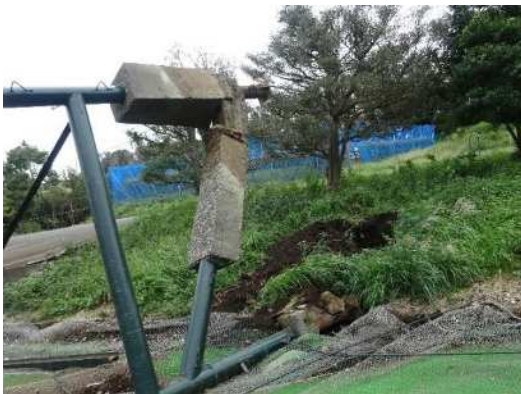
写真 3.26 写真 3.25 の引き抜け部分

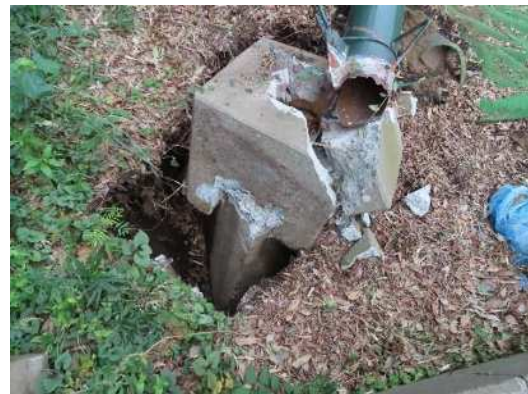
写真 3.27 柱脚の折損

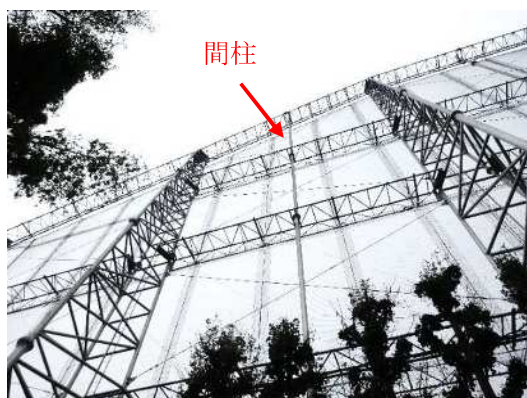
以下では、神奈川県横浜市のゴルフ練習場 C の被害状況をまとめる。ゴルフ練習場管理者によると、昭和 52 年(1977 年)頃に竣工したとのことであるが、確認申請手続きの記録はなく、鉄柱の設計図書は確認できていない。ゴルフ場管理者によると、当初は最上部のつなぎ梁(測定によると約 30m)までの高さであったが、写真 3.28 のような間柱を増設するとともに鉄柱の高さを増したとのことであった。今回の被害は鉄柱の増設部分に生じている。

写真 3.28 無被害の鉄柱と間柱

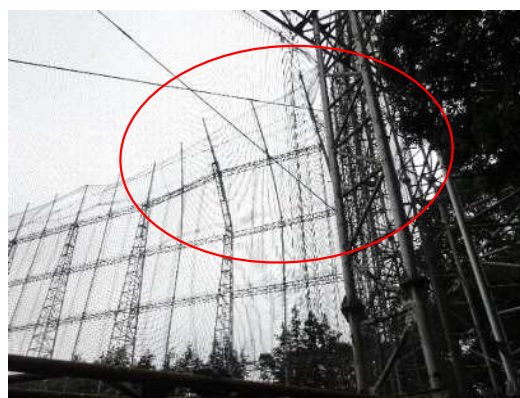
- ・ ゴルフ練習場管理者によると、台風第 15 号で 4 本(北側)、台風第 19 号で 1 本(南側)の鉄柱の先端部の折損が見られた(写真 3.29~3.30)。先に被害が発生していた 4 本の鉄柱の先端部は台風第 19 号の影響でさらに傾斜が進んだとのことだった。

写真 3.29 先端部の被害状況(1)(北側)

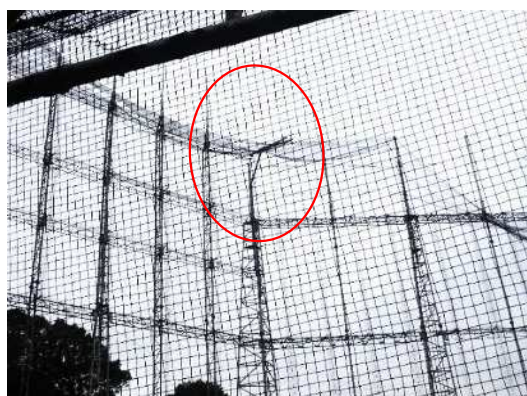
写真 3.30 先端部の被害状況(2)(南側)

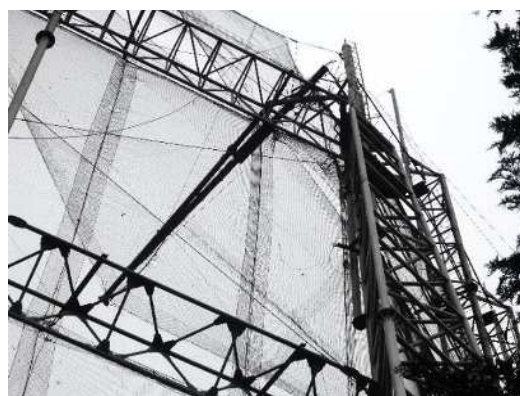
- 南側の鉄柱では先端部の折損が見られた(写真 3.31)。拡大写真(写真 3.32)によると、鉄柱の破断が見られる。
- 北側の鉄柱では上から2本目のつなぎ材より上の範囲で柱の先端部が変形していた。この変形は鉄柱の部分的な折損あるいは接合部の破断によるものと考えられるが、目視での確認には至らなかった(写真 3.33~3.34)。
- 建物の周囲は木々で囲まれていたが、被害の発生した高さは周囲の木々よりもかなり高い部分であった。

写真 3.31 折損した鉄柱(1)(南側の鉄柱)

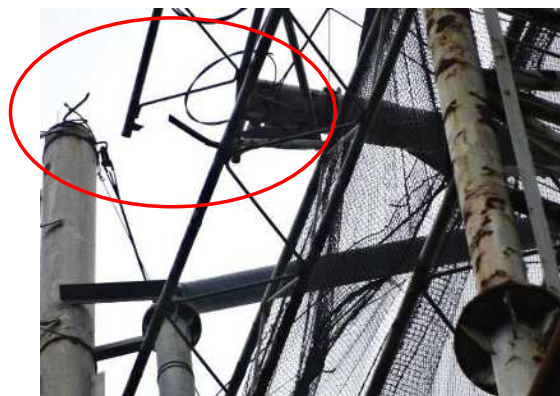
写真 3.32 折損した鉄柱(2)(南側の鉄柱)

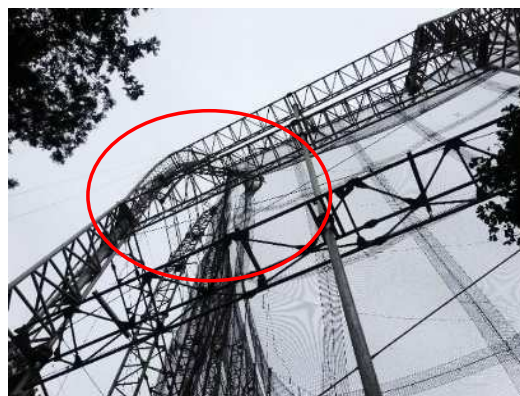
写真 3.33 先端部の変形(北側の鉄柱)

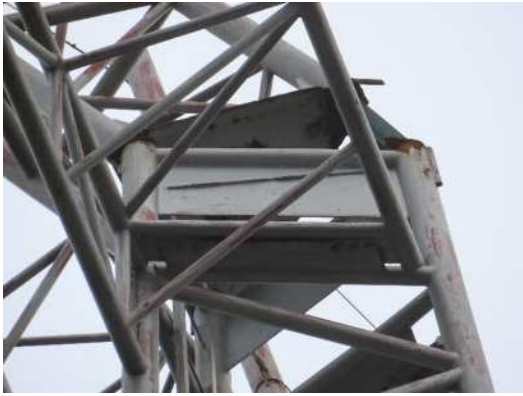
写真 3.34 被害部分の拡大写真(1) (北側の鉄柱)

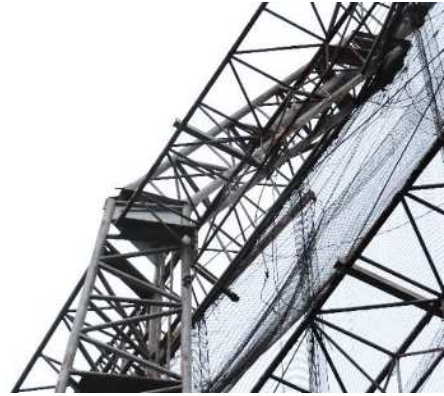
写真 3.35 被害部分の拡大写真(2) (北側の鉄柱)
