2023（令和5）年 2月 16日
国土交通省 国土技術政策総合研究所
国立研究開発法人 建築研究所
公益社団法人 空気調和・衛生工学会

2022(令和4)年3月16日23時36分頃の福島県沖を震源とする地震による 鉄筋コンクリート造等建築物および建築設備の被害調査報告

概要：2022年3月16日23時36分、福島県沖にてマグニチュード7.4、最大震度6強の地震が発生した。国土技術政策総合研究所、建築研究所及び空気調和・衛生工学会では、福島県および宮城県において鉄筋コンクリート造等建築物とそれらに設置されている設備機器を対象に、その被害の概要、過去の地震被害との相違、及び、地震後の継続使用性の実態を把握するため、現地被害調査を実施した。その結果、これまでの複数回にわたる地震被害の教訓を活かし復旧がなされている建築物がある一方で、過去の地震では被害がなかったものの、今回の地震で初めて被害が確認された建築物も散見された。これらの被害事例を報告するとともに、その被害要因について分析を行った。

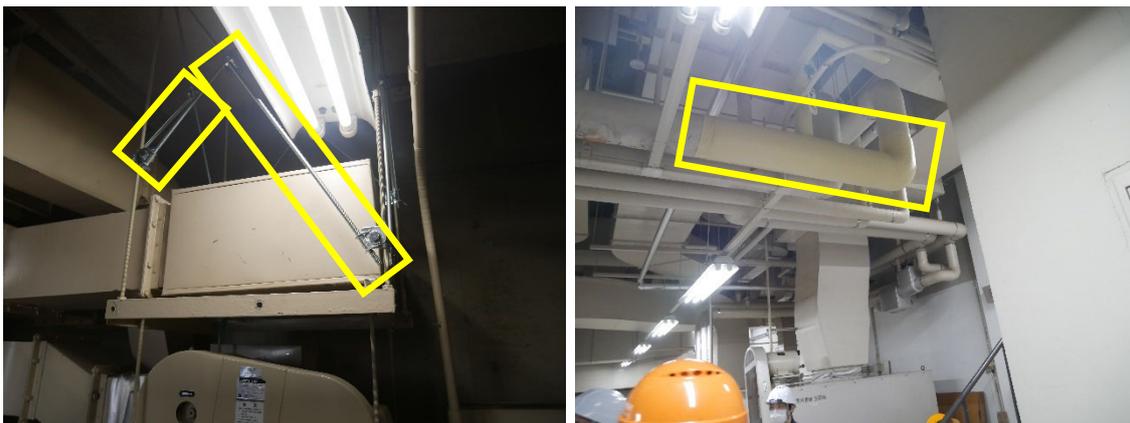
図 4.1.6 に天井から吊られている設備配管の状況を示す。図 4.1.6(a)は、塔屋 1 階の設備用ダクトであり、ダクトの吊り材がブレース斜材（図中の黄色枠）により補強されていた。施設管理者へのヒアリングによると、2021 年の地震において吊り材が被害を受けたことにより、上記補強がなされ、今回の地震では被害が見られなかった。2022 年の地震では地下 1 階の設備配管の折れ曲がり（エルボー）部（図中の黄色枠）に漏水被害があったが、図 4.1.6(b)のように調査時は被害のあった配管が交換されていた。

(a)設備配管吊り具の補強（塔屋 1 階）

(b)設備配管の被害（地下 1 階）

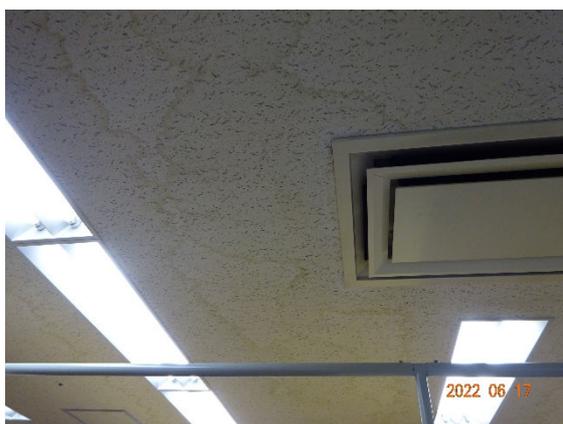
図 4.2.3 に建築物 B-2 の 1 階における被害状況を示す。図 4.2.3(a)の空調配管の被害により漏水被害が発生した。調査当時、配管は修理済みであったが、天井材には漏水被害の跡が残っていた（図 4.2.3(a)）。また、建築物 B-2 では 7 カ所のスプリンクラーの破損が発生した（図 4.2.3(b), 施設担当者提供）が、調査当時は既に修理済みであった。

(a) 空調配管の被害による天井の漏水跡

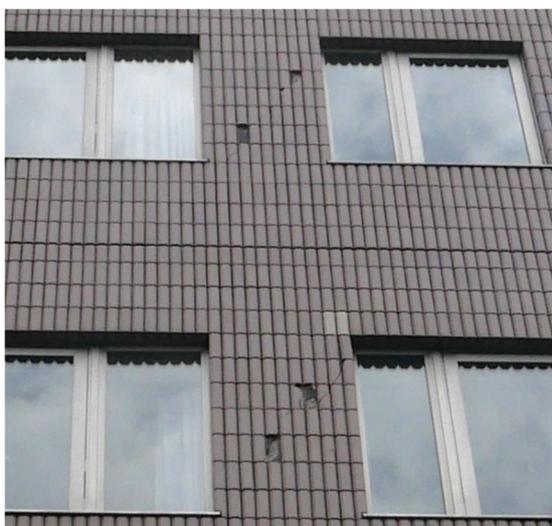
図 4.2.4 に建築物 B-3 の被害を示す。図 4.2.4(a)に示すように、4 階および 5 階の方立壁にせん断破壊が見られる。また、1 階柱脚にも被害が見られた（図 4.2.4(b)）。これらの外壁などの被害による雨漏りなどはないことから、ひび割れ補修なく継続使用されている。今後はこれらの外壁補修がなされる予定だが、補修の計画は調査時点では未定であった。

(a) 方立壁のせん断ひび割れ

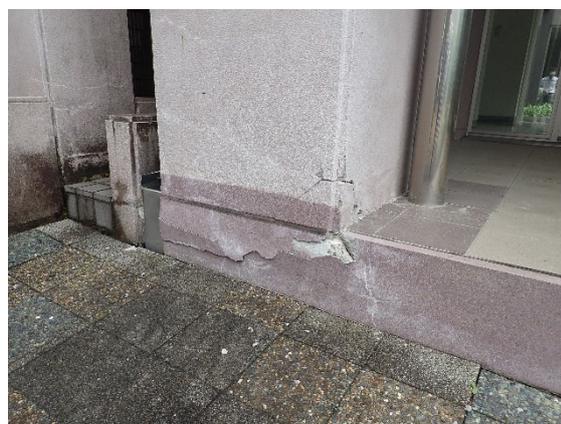
(b) 柱脚の被害

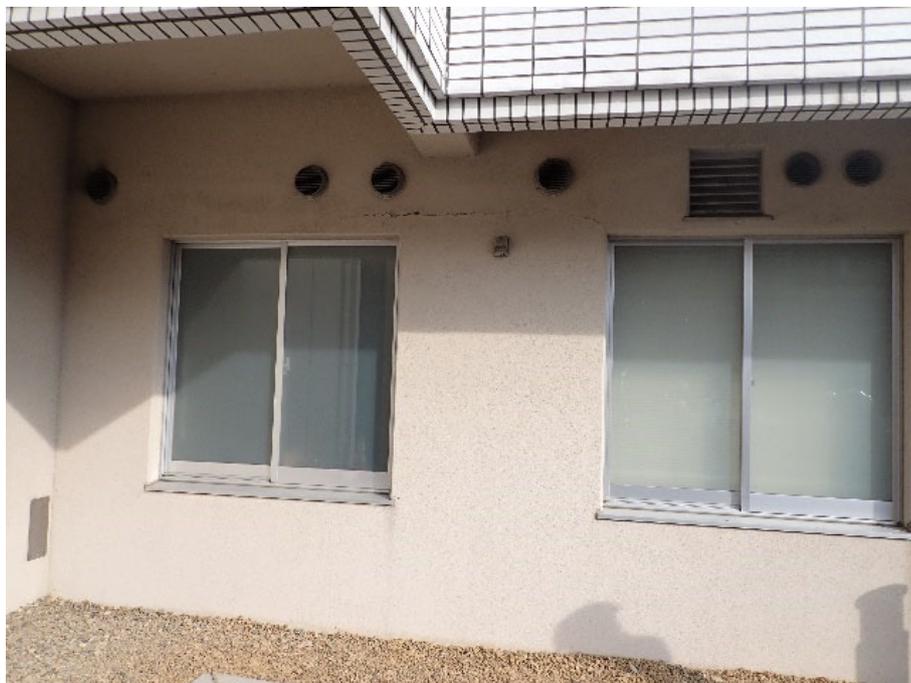
地上4階RC造建築物C-1の被害状況を図4.3.3に示す。図4.3.3では、方立壁の上部に曲げひび割れが見られた。また、図4.3.4のように、建築物C-2（写真左側）と建築物C-3（写真右側）の間の屋上の目隠し壁を繋ぐエキスパンションジョイントがずれていた。

図 4.3.3 建築物 C-1 1階方立壁の曲げひび割れ

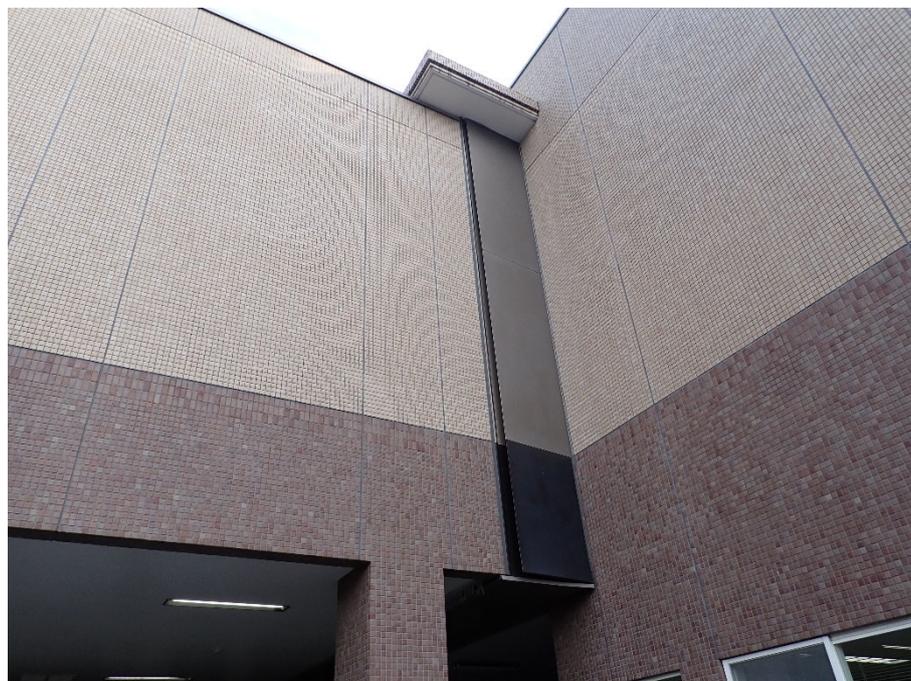
図 4.3.4 建築物 C-2 と建築物 C-3 の間の Exp.J のずれ

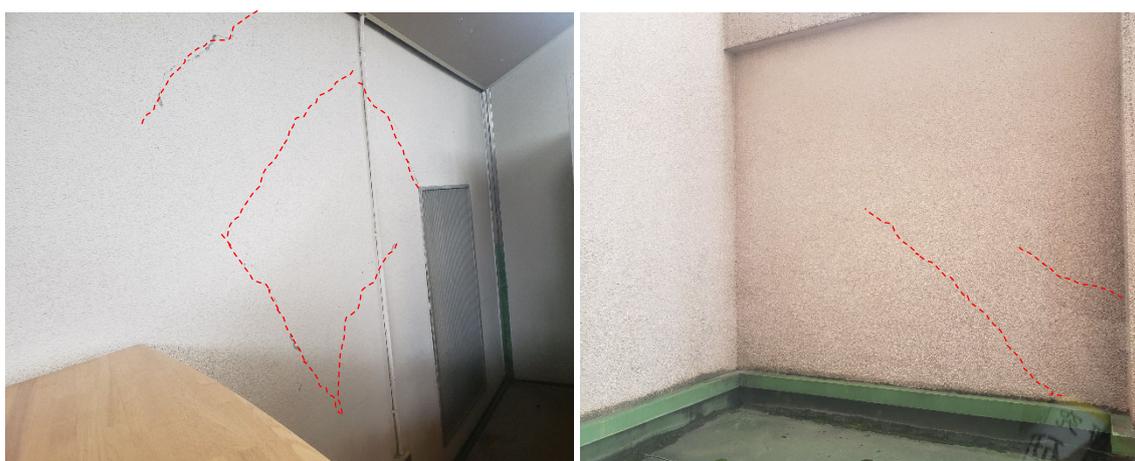
図 4.4.3 に 1 階および 2 階の北側の桁行方向の耐震壁で確認されたせん断ひび割れを示す。1 階部分でその幅は 0.2 mm 程度であった。なお、2 階部分のひび割れは、建築物外部で離れた位置からの目視であったためひび割れ幅は計測できなかったが、1 階部分で生じているひび割れよりは幅は小さかった。

図 4.4.3 北側の桁行方向の耐震壁のせん断ひび割れ (建築物 D)

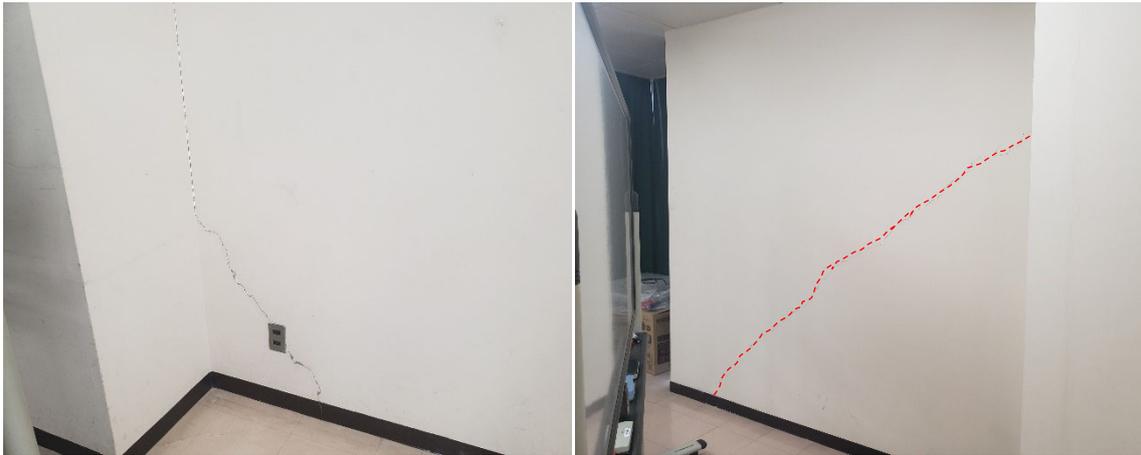
図 4.4.4 に 4 階および 6 階の南側の妻側の耐震壁のせん断ひび割れを示す。3 階や 5 階の同じ壁にもせん断ひび割れが入っていたが、ひび割れ幅は 4 階で 1.0 mm 程度、6 階で 0.4 mm 程度と比較的大きく、その他の階は 0.2 mm 程度のひび割れであった。

図 4.4.4 南側の張り間方向の耐震壁のせん断ひび割れ (建築物 D)

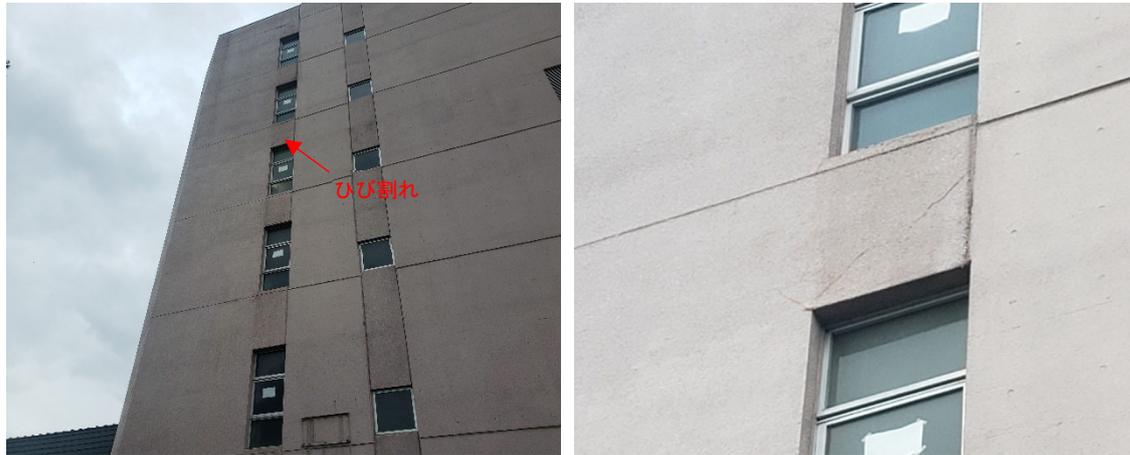
図 4.4.5 に建築物西側の外壁面から 4 階の短スパンの梁で確認されたせん断ひび割れを示す。その他の梁の損傷は確認できなかった。

図 4.4.5 西側の桁行方向の短スパン梁のせん断ひび割れ (建築物 D)

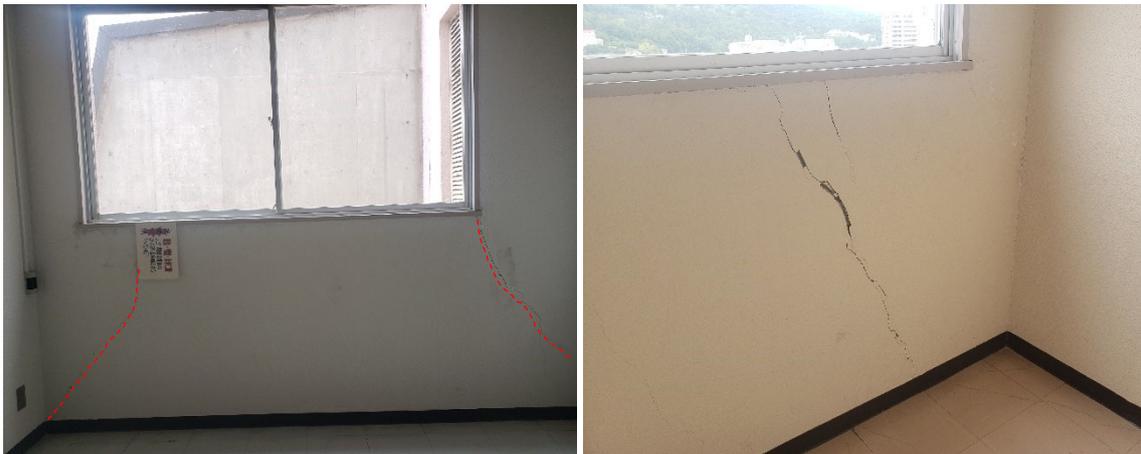
図 4.4.6(a) に建築物の北側の 2 階部分の構面外の非構造壁のひび割れを示す。開口から伸びたひび割れ幅は 0.9 mm 程度であった。

図 4.4.6(b) に建築物北側の廊下部分の 3 階から 6 階の腰壁で確認されたひび割れを示す。大きいところでは 1.0 mm 以上の幅のひび割れであった。なお、地震後この廊下部分のサッシのクレセントが外れる被害が顕著であった。

図 4.4.6 北側廊下の壁のひび割れ (建築物 D)

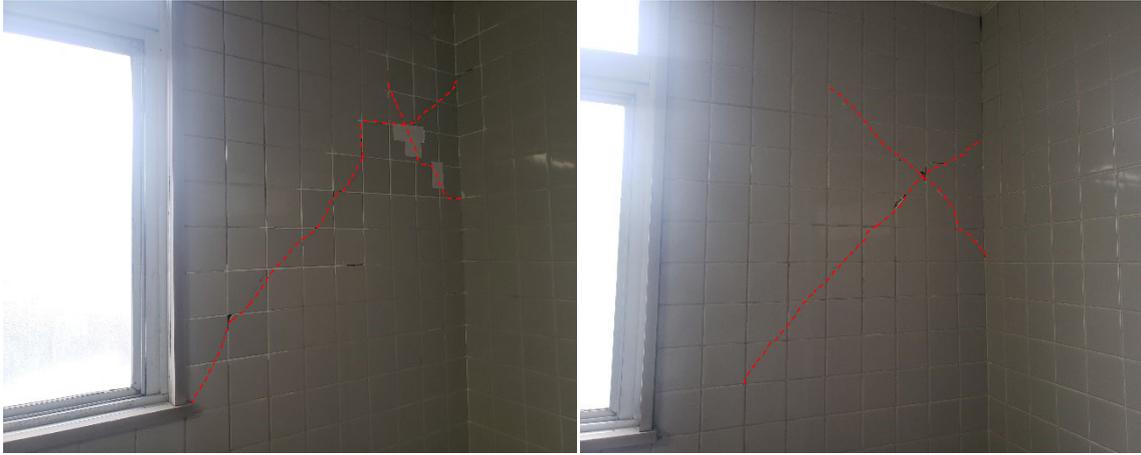
図 4.4.7(a) (b) に建築物北側のトイレ部分の 3 階から 6 階の雑壁で確認されたせん断ひび割れを示す。4 階部分などでは前回の地震被害で損傷してタイルが落ちそうになっている箇所を応急的に補修してある状況であった。

図 4.4.7 北側トイレの壁のせん断ひび割れ (建築物 D)

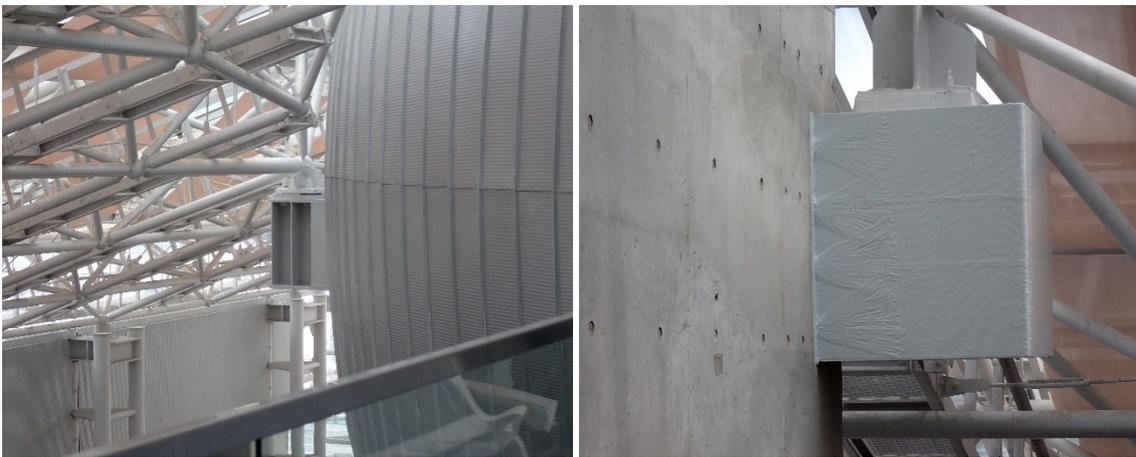
建築物 F の被害の概要を図 4.6.2～図 4.6.4 に示す。図 4.6.2(a)に、鉄骨置き屋根（立体トラス）を鉄骨造受梁に支持させている状況を示す。留め付け部に隙間が見える。図 4.6.2(b)に、鉄骨置き屋根（立体トラス）を RC 造受梁に支持させている状況を示す。受梁部分が 2011 年の地震の際に破損したことから炭素繊維シートによる補修・補強が施されている。図 4.6.3 に、地下階の耐震壁の開口部分と設備開口の間にひび割れが散見された。図 4.6.4 に、ガラス屋根部分の漏水対策の状況を示す。漏水対策は、応急的に下階に水がいかないようにビニールシートで覆っている。

図 4.6.2 鉄骨置き屋根（立体トラス）の受梁の状況（建築物 F）

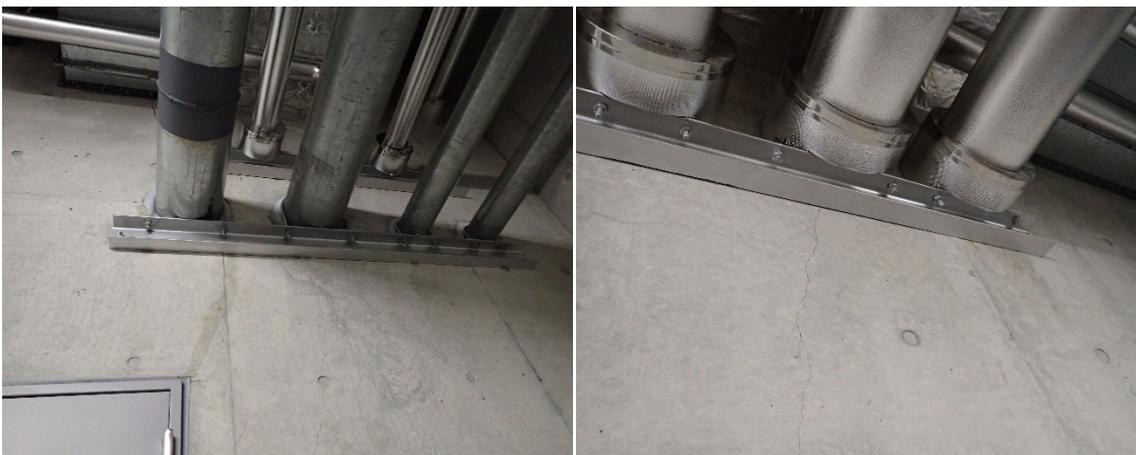
(a) 開口部分周辺のひび割れ

(b) 設備開口に向かったひび割れ

図 4.6.3 地下階耐震壁のひび割れ（建築物 F）

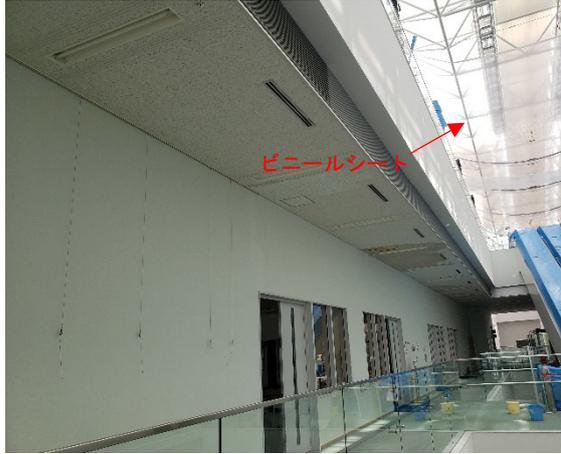
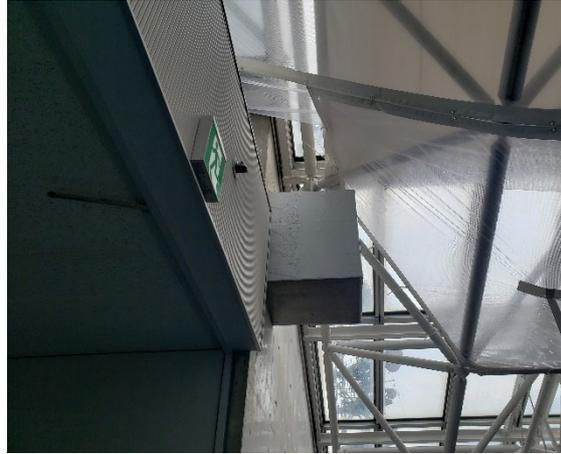
図 4.6.4 ガラス屋根部分の漏水対策（建築物 F）

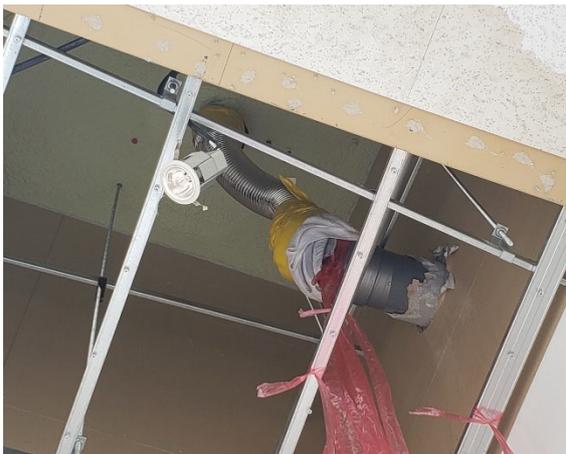
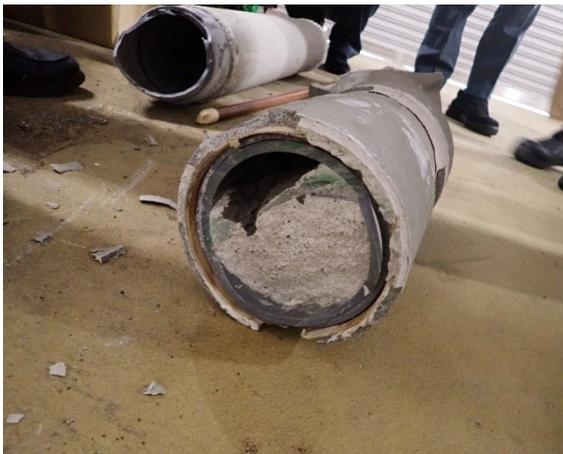
設備機器関連の被害の概要を図 4.6.5～図 4.6.6 に示す。図 4.6.5 に、4 階のテラス部分の雨水配管が断裂したため、応急的な補修を行った状況を示す。破断した配管の中にモルタル痕が確認された。図 4.6.6 に示すように、4 階に設置されている空調設備機器の加湿給水管が破断した。立ち上げ配管が長くその長さの途中で留め付けている箇所も確認できないことから、立ち上げ配管が長い状態で吊られた状況であったことが損傷の要因と推察される。

(a) 雨水配管破断箇所の応急復旧

(b) 破断部分

図 4.6.5 雨水配管の被害状況（建築物 F）

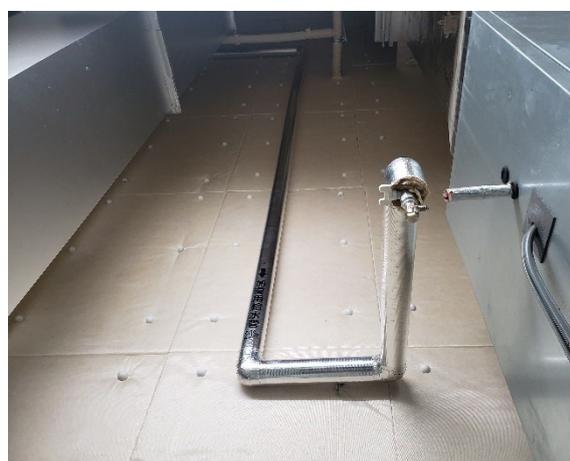
(b) 加湿給水管の破断

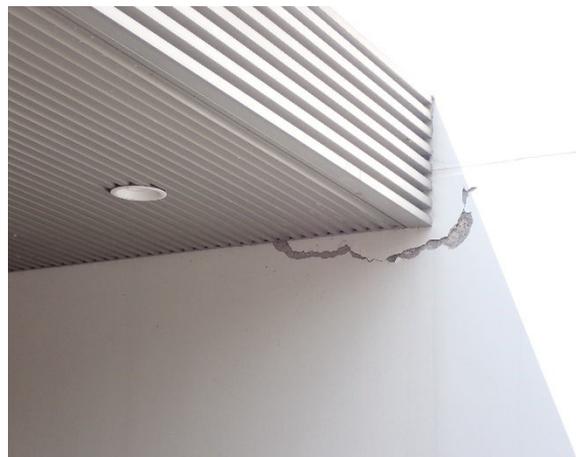
(b) 庇との干渉部分の損傷

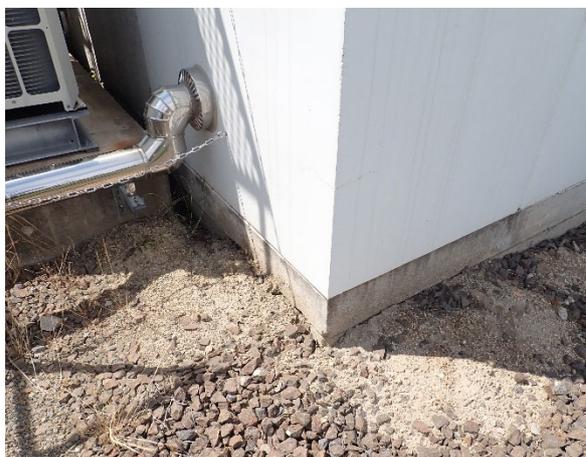
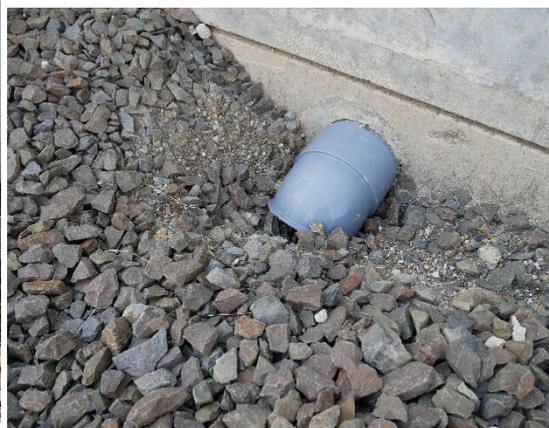
設備機器関連の被害の概要を図 4.7.6 に示す。図 4.7.6 のように、建築物の周辺地盤面が下がったことによる屋外排水管の損傷が確認された。2021 年の地震でも同様の被害があったが、今回の損傷が顕著であった。

図 4.7.6 屋外排水管の被害状況（建築物 G）

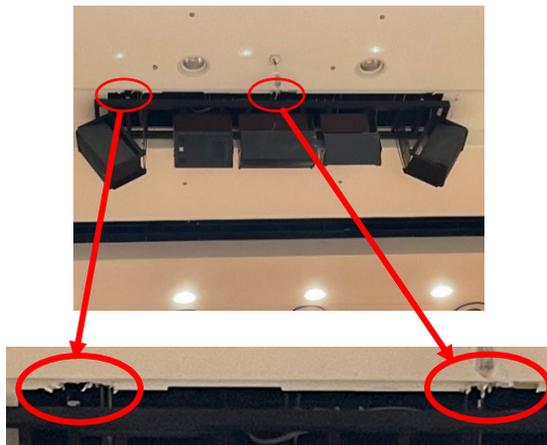
2022年の地震による多目的ホールの被害の写真を図4.9.3に示す。2022年の地震では、天井の脱落はスピーカーの周辺だけで、比較的軽微であった。しかし、天井内のダクトの振れ止め用の全ねじボルトの鉄骨への接続クランプが多数脱落し、吊ボルトが断裂しているものもあった。これらの脱落や断裂は、2021年の地震でも発生し、2022年の地震でさらに数が増加した可能性がある。また、ホール系統の空調機械室内では、図4.9.4(c)(d)に示すように、空調機ダクトとチャンバーとの接続部が外れ、空気が漏れている箇所も見られた。

(b) スピーカー周辺の天井損傷

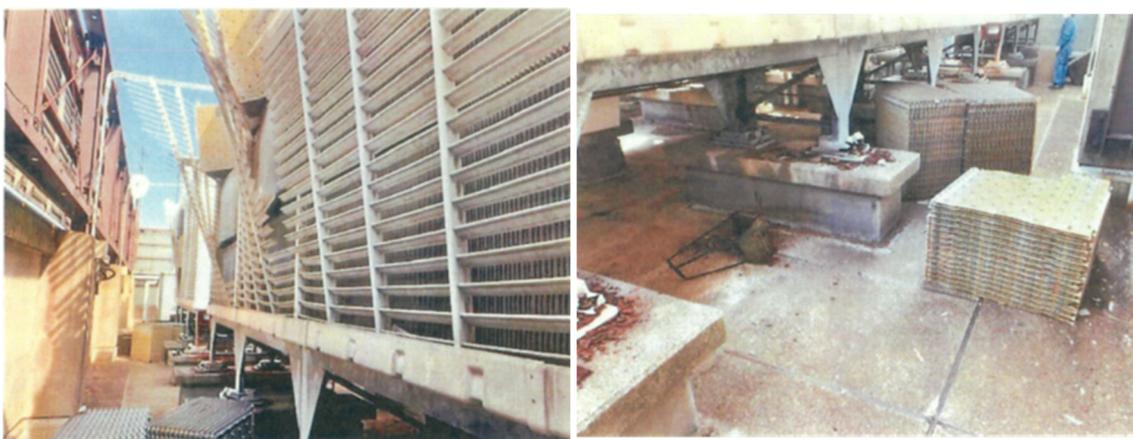
2021 年の地震による被害の概要を以下に示す。図 4.10.2 に示すように、2 号棟の屋上に設置された冷温水発生装置の冷却塔 2 基のうちの 1 基に被害が見られた。冷却塔の充填剤の脱落、冷却塔架台脚部の破損、水漏れなどが見られた。

(a) 冷却塔の充填材の脱落

(b) 冷却塔架台脚部の被害

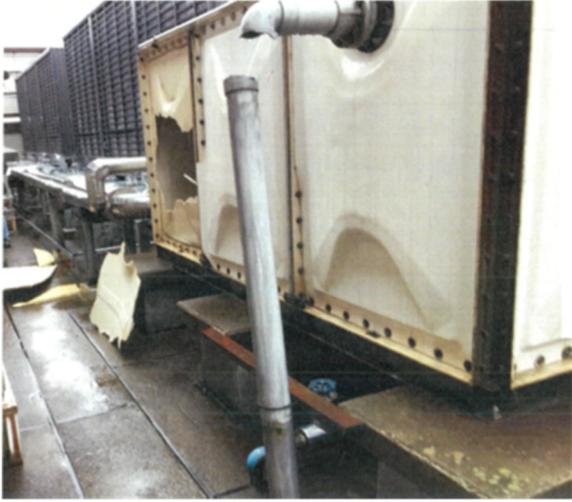
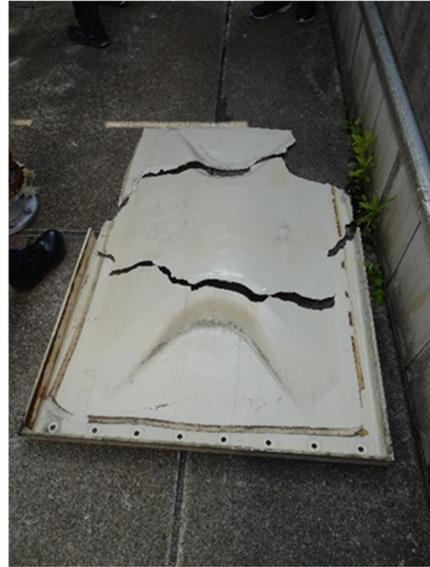
図 4.10.3 に示すように、3 号棟の屋上に設置された GFRP 製の高置タンクに被害が見られた。タンクの側面中央部のパネルが破損し、2 槽式タンクの片側が破損したことで、貯水能力が 22t から 11t に半減した。本地震において高置タンクに被害が見られたものの、ある程度の貯水能力が残っていたことから、受水タンクから揚水ポンプを利用して高置タンクに送り、そのまま施設内へ給水することができた。この高置タンクは設置から 30 年以上が経過しているために損傷したパネルの代替部品がないため、調査時には撤去されていた。代わりに、調査時には図 4.10.3(c)のように仮設のタンクが設置されていた。担当者へのヒアリングによると、今後本設のタンクを設置する予定とのことである。冷却塔へ補給水を送る受水タンク付きポンプユニットにおいては、図 4.10.3(d)に示すような製品内部の構成材料(上部受水タンクを支持する架台)の損傷が発生した。また、タンクの被害の他にも給水配管が損傷したため、地震後に止水テープなどで応急措置を行った。2022 年の地震発生後、水道の供給は 3 月 24 日の午前 9 時まで停止した。それまでは、自衛隊などによる敷地内の受水タンクへの給水支援活動(7 日間で 280t)によって、病院の給水機能を維持した。なお、受水タンクは 2015 年に新しく設置されたもので、東北地方太平洋沖地震の被害を参考に、給水車がアクセスしやすい位置に設置した。院内では医療機器の転倒も発生、断水により透析システムが稼働できず、患者受け入れ困難となり、他病院での振替透析を依頼し対応した。

(a) 被害状況 (建築物担当者による提供写真)

(b) 破損したパネル

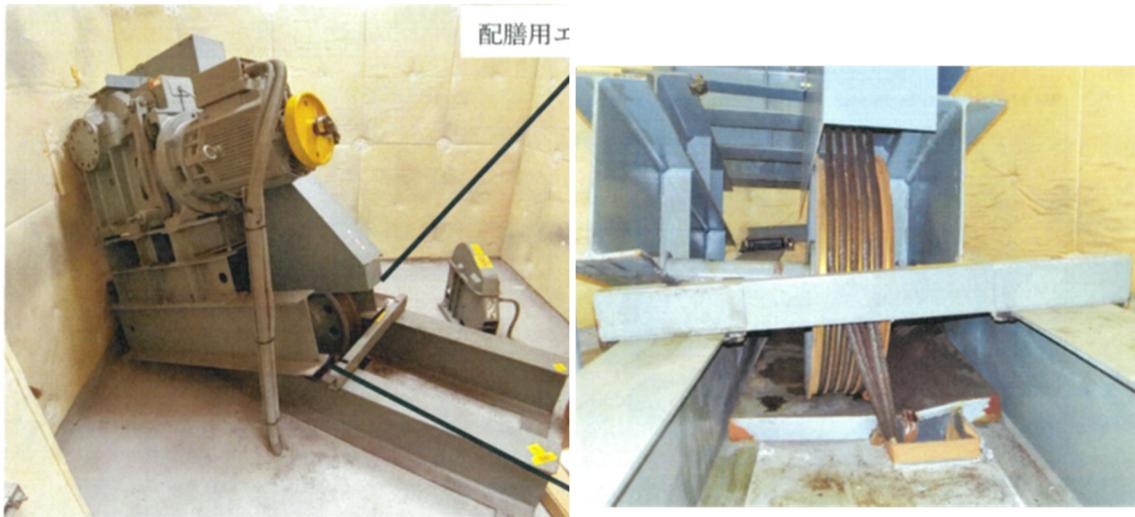
また、図 4.10.4 に示すように、配膳用のエレベータの巻揚機が架台から外れ使用することができなくなった。発災から約 1 ヶ月後に復旧した。

(a) 巻揚機および架台の損傷

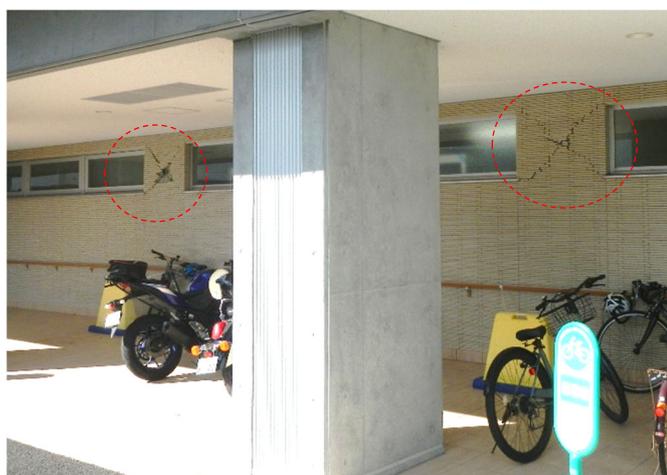
この他の被害として、1号棟の階段室横の方立壁の被害(図 4.10.5 (a))や非構造壁のせん断ひび割れ(図 4.10.5 (b)), 耐力壁のせん断ひび割れなどの被害が見られた。また、病室の窓ガラスが破損したため、復旧まで使用することができなかった。さらに、1号棟～3号棟の複数箇所に給排水管の被害により水漏れが発生した。そのため、一度給排水管のバルブを閉め、順次水漏れ箇所を特定しながら配管を応急措置して、復旧を行った。また、窓枠の下腰壁上部のモルタルに水平ひび割れが発生した。このひび割れから雨水が侵入したが、調査時点では補修工事は実施していなかった。また、この地震で電気の供給は3日間停止したが、当日は自家発電装置により、翌日からは外部の電源車より電源供給を行った。

(b) 非構造壁のせん断ひび割れ

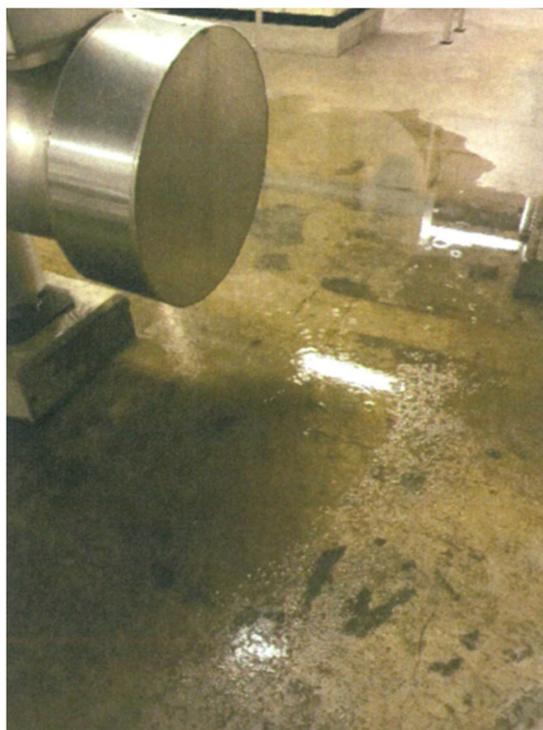
図 4.11.3 に地下の機械室給水管の漏水状況を示す。この漏水は、経年による給水管の劣化があった箇所が地震をきっかけにして漏水したと考えられる。被害確認後漏水箇所を特定し、配管補修テープで応急補修した。その後通常の休館日に修繕を行った。そのため、この地震による被害が原因で休館することはなく、継続的に建築物を使用した。

図 4.11.3 地下機械室給水管の漏水状況 (建築物担当者による提供写真) (建築物 K)

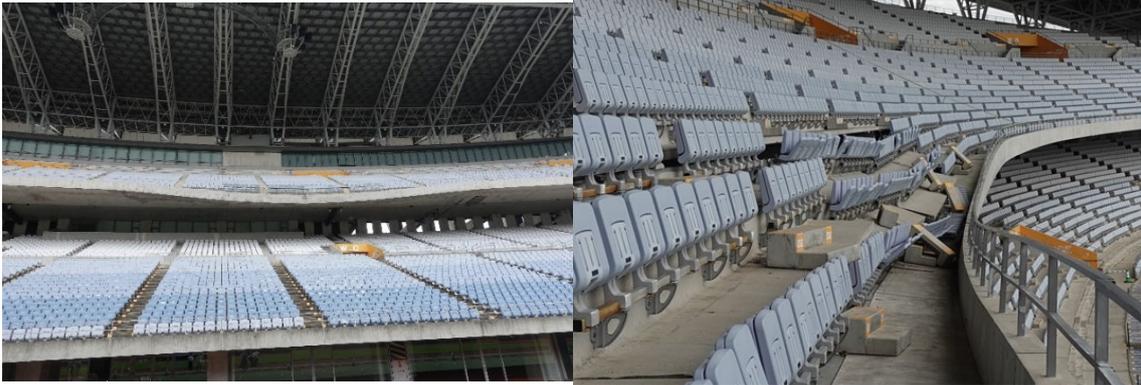
被害の概要を図 4.14.2～図 4.14.3 に示す。図 4.14.2(a), (b)に示すように、5F 観客席の突出部が約 50m の長さにわたって撓んでおり、観客席 3 列分が脱落していた。図 4.5.2(c)に示すように、PCa 段床が脱落した箇所の RC 造大梁がせん断破壊していた。図 4.5.2(d)に示すように、RC 造大梁の間に位置する RC 造小梁が曲げ破壊し、端部が抜け出していた。

(a) 5F 席突出部のたわみ

(b) 5F 席突出部床の脱落

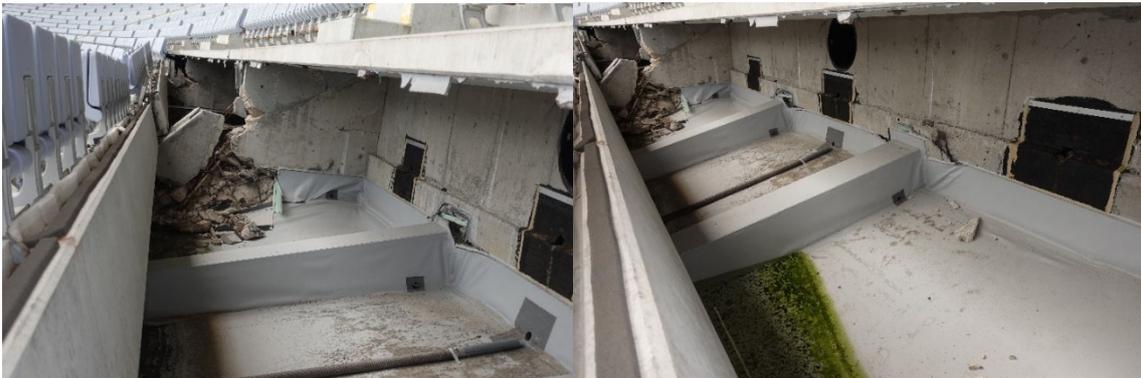
(c) 大梁のせん断破壊

(d) 小梁の端部抜け出し破壊

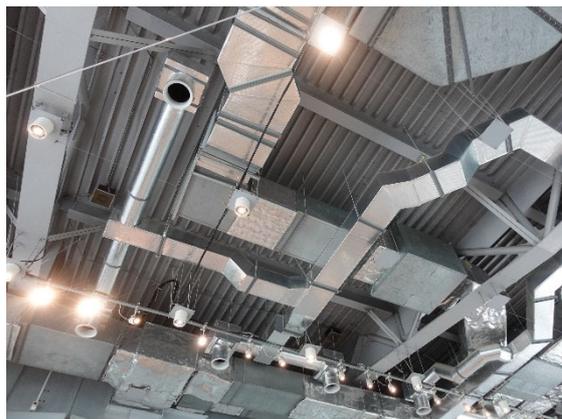
被害の概要を図 4.15.2 に示す。図 4.15.2(a)に示すように、ダクトを吊っているボルトが天井側から一か所落下した。すでに修復済みである。図 4.15.2(b)に示すように、加湿配管のバルブ下部が断裂した。配管には腐食が目立っていたとの報告があった。地震発生日の翌日には修繕作業を行い修復が完了している。図 4.15.2(c)に示すように、照明器具の振れ止めとして、照明器具にワイヤの設置を施している。

(a) ダクト吊りボルトの落下 (修繕済み)

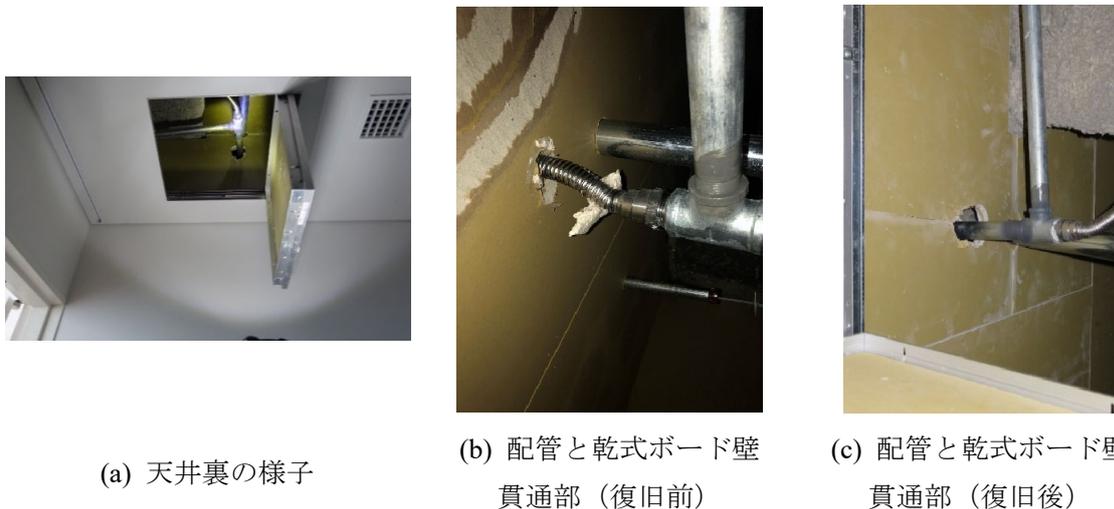
井内のスプリンクラー配管が破損したことで漏水した。巻き出し配管が固定されている天井内の乾式ボード壁貫通部と鋼管チーズ分岐後の巻き出しフレキ配管との間で変位が生じ、フレキ部分でその変位を吸収できずに損傷したものと考えられる。復旧時には、図中に示すように、損傷の原因となった壁貫通部付近のフレキ管を鋼管に交換している。

図 4.17.2 スプリンクラー配管の破損箇所（建築物 Q）

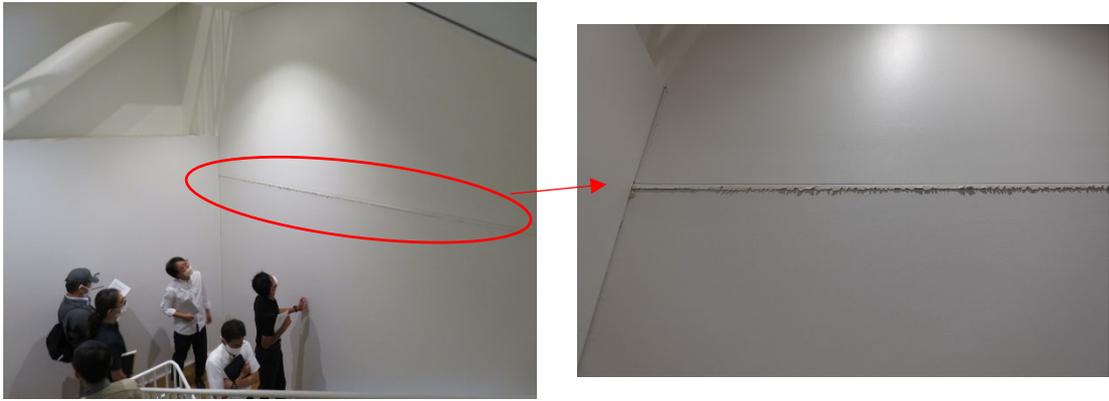
建築物 Q の被害の概要を図 4.17.5 に示す。図 4.17.5 に示すように、地震時の変形により、階段室内の内装材間に亀裂が生じている。

(b) 内装材間の亀裂

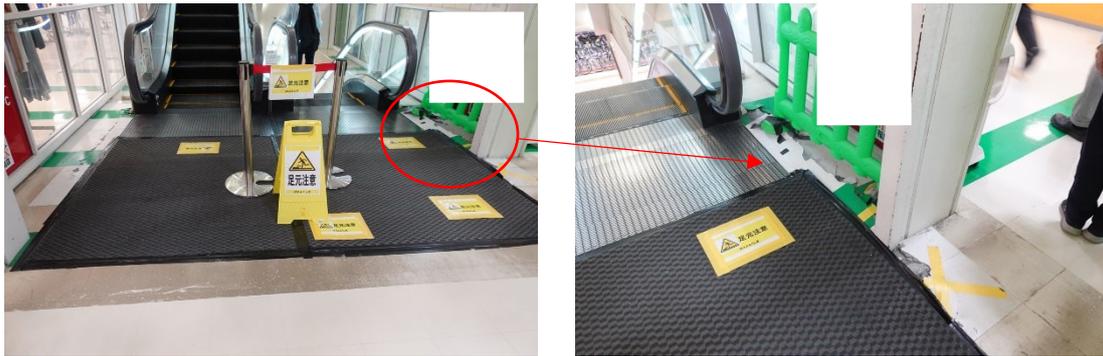
図 4.18.4 に示すように、エスカレータ周辺の床スラブが地震時の揺れによって損傷を受け、ひび割れや表面の剥離が生じている。

図 4.18.4 エスカレータ周辺の床スラブの被害（3階）（建築物 R）

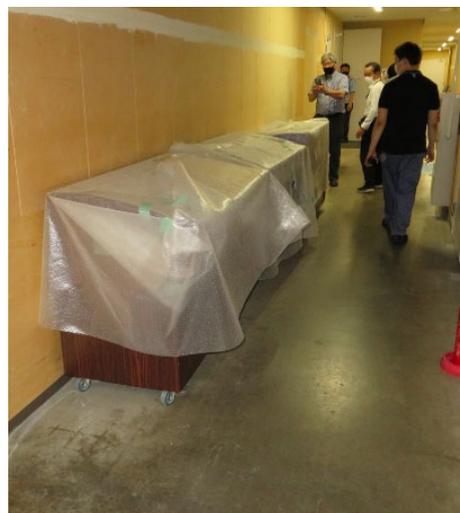
(b) 地震時に壁面に衝突した什器

図 4.9.7 什器の衝突による内装材の破損 (建築物 R)

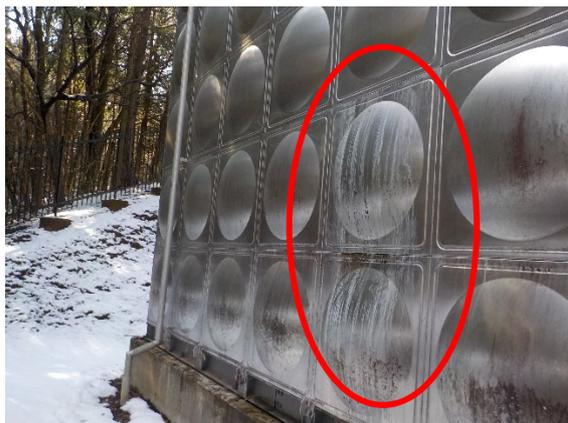
構造物 S の被害の概要を図 4.19.2 に示す。図 4.19.2 に示すように、配水タンクの SUS パネルの接合部分の溶接破断により、漏水を起こした。当該配水タンクは、前回地震でも同様の被害が出ており、補修を行っているが、再度破損した状況である。SUS パネル同士の溶接は内側からのみ行われており、また、内部補強材の溶接部との剛性の違いにより、応力集中し破断したと考えられる。

(a) SUS パネル外側（漏水部）

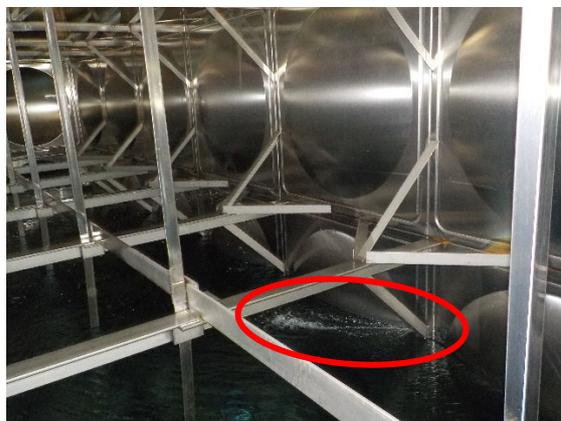
担当者へのヒアリングによると、2022 年 3 月 16 日の翌日に職員の点検で SUS 継ぎ目からの漏水を確認した。漏水がすくなかったため地震後も継続使用しながら、1 槽を 3 月 28 日に、もう 1 槽は地震発生約 3 週間後の 4 月 7 日に漏水箇所を修繕して復旧した。この際、2 槽式の片側の水を抜いて内部を確認したところ、中仕切りからも漏水していることを確認した。中仕切りからの漏水は補修困難であったが、3 年後に別の場所に新設する予定があることから補修せずに継続使用している。

(c) SUS パネル内部中仕切りからの漏水状況

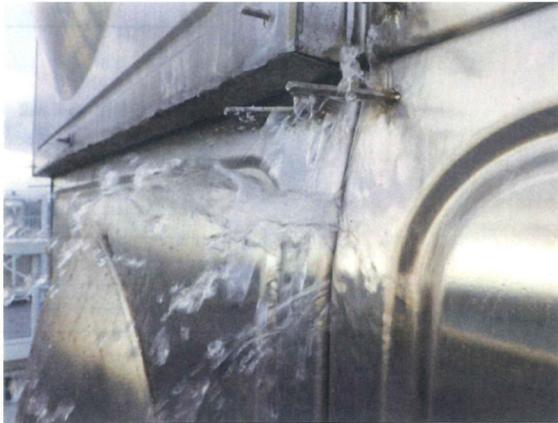
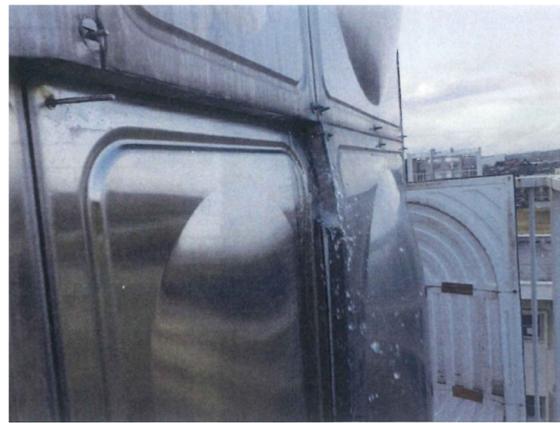
建築物 T の被害の概要を図 4.20.3 に示す。図 4.20.3 に示すように高置タンクの SUS パネルの接合部分の溶接破断により、漏水を起こした。また、内部ステー材の断裂や下部タンク止め溶接部からの漏水も見られた。漏水原因について、メーカーヒアリングでは、地震による揺れの影響でタンク全体が揺れたことにより各所に繰返し応力がかかり、変形や亀裂が生じたとのこと。漏水箇所の溶接補修と湾曲したステー材 17 本の取り替え、タンク止め金具部の亀裂補修後当て板取付けにより、補修を行い使用を再開している。

(a) SUS パネル外側 (漏水部)

(b) SUS パネル外側 (漏水部)
