令和6年能登半島地震による木造建築物の被害調査報告（速報）

国土交通省 国土技術政策総合研究所
 国立研究開発法人 建築研究所

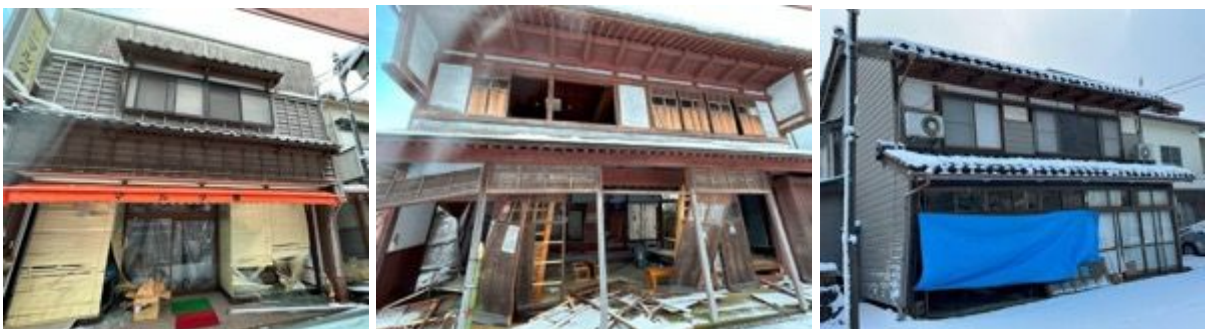
門前町門前（同走出を含む）では、多くの木造家屋が被害を受けている。この地区は店舗併用住宅が多く、そのため接道面の開口が大きく、層崩壊しているもの（写真 6.2.1）が多数ある。2007年地震で被害が軽微であった家屋が、倒壊や安全限界変形を超えるような大きな残留変形を有する（写真 6.2.2）などの被害を受けたと見受けられる。築年数が浅く、2007年地震以降に建築したと見受けられる家屋は概ね無被害、又は被害軽微（写真 6.2.3）である一方で、築年数が比較的古そうに見える割に被害が軽微なもの（写真 6.2.4）も見られた。モルタル外壁が大規模に剥落した事例も確認され、土台部分には腐朽がみられた（写真 6.2.5）。

写真 6.2.2 一部は安全限界変形を超える大きな残留変形のある家屋（門前町門前）

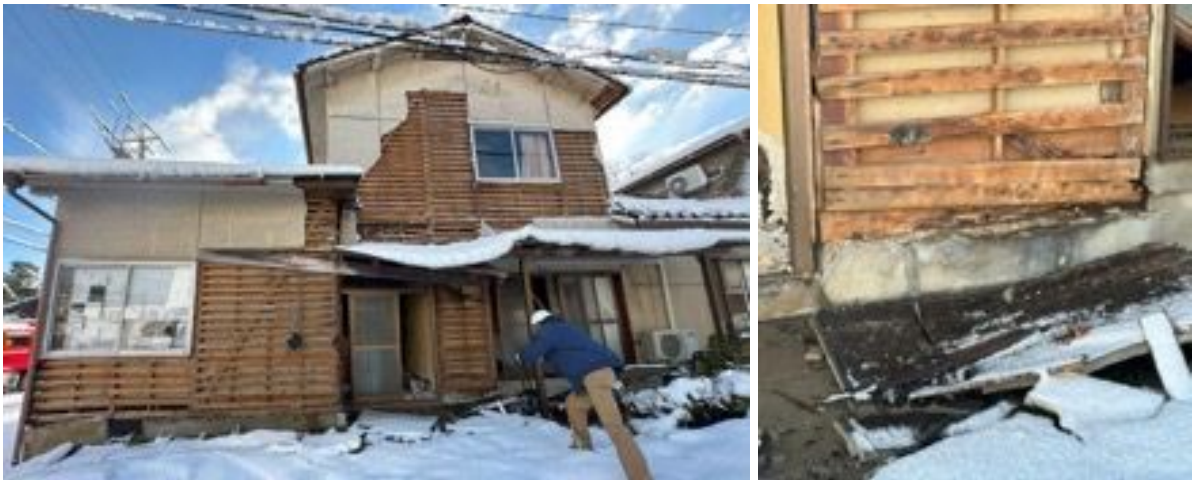
写真 6.2.5 モルタル外壁が大規模に剥落した住宅とその土台の腐朽

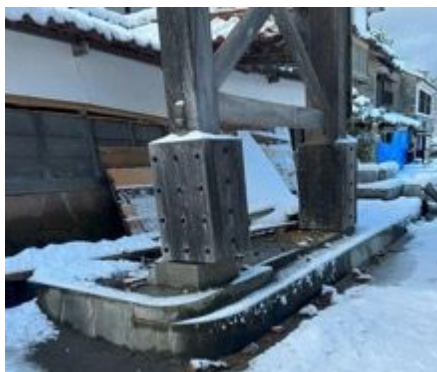
総持寺の被害（写真 6.2.6）は2007年地震時より大きく、山門の脚部の移動、塀の倒壊、社務所の傾斜、芳春院の倒壊などが確認された。2007年地震時に倒壊した手水処は再建されていたが、今回も倒壊していた（写真 6.2.7）。

a)山門の脚部の移動

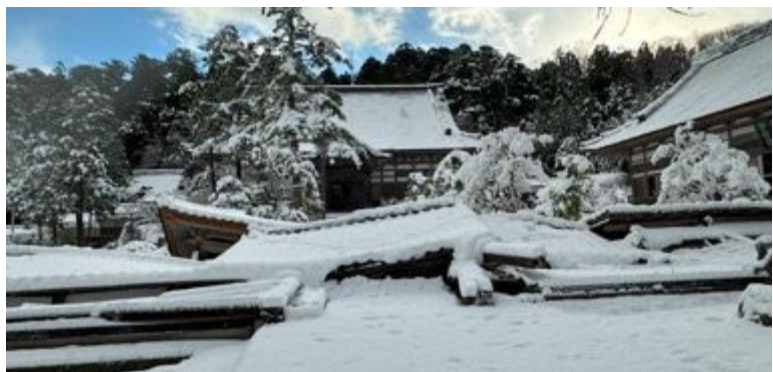
b)塀の倒壊

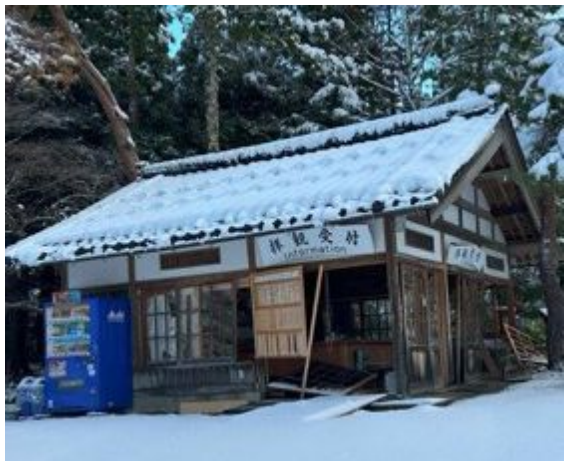
c)社務所の傾斜

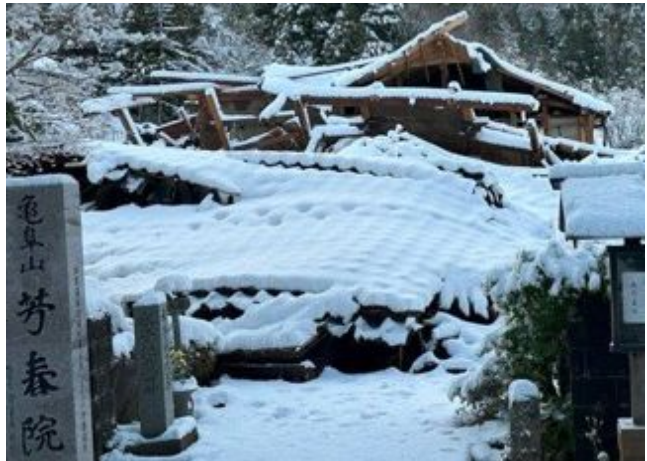
d)芳春院の倒壊

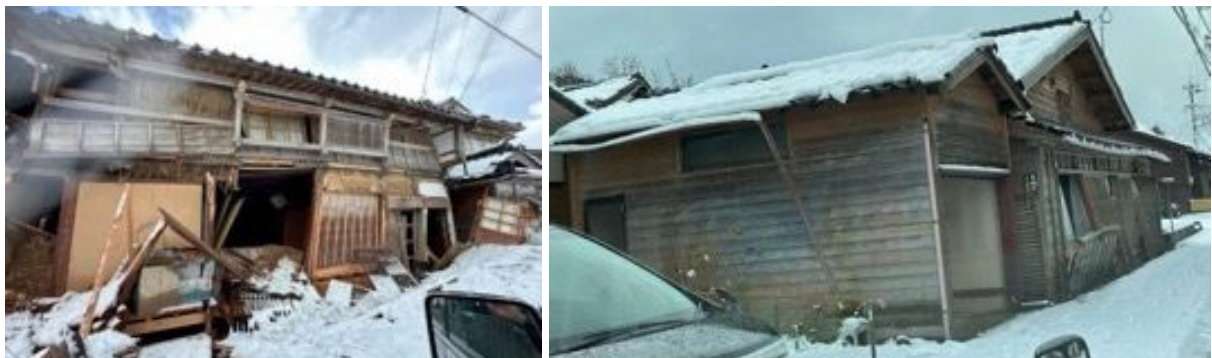
門前町黒島地区は、2007年地震の被害は軽微なものが多かったが、今回の現地調査では多くの家屋が除却（写真 6.2.12の右の写真の空き地は先回被災建築物の除却により生じたと推測される）されたり、再建（写真 6.2.13）されたりしているように見受けられた。2007年地震時に被災を免れた家屋と見られるものは、倒壊（写真 6.2.12）や大きな残留変形を有する（写真 6.2.14）などの被害を受けていた。外観上被害軽微に見える家屋も複数（写真 6.2.15）存在した。

写真 6.2.14 一部は安全限界変形を超えるような大きな残留変形がある家屋（門前町黒島）

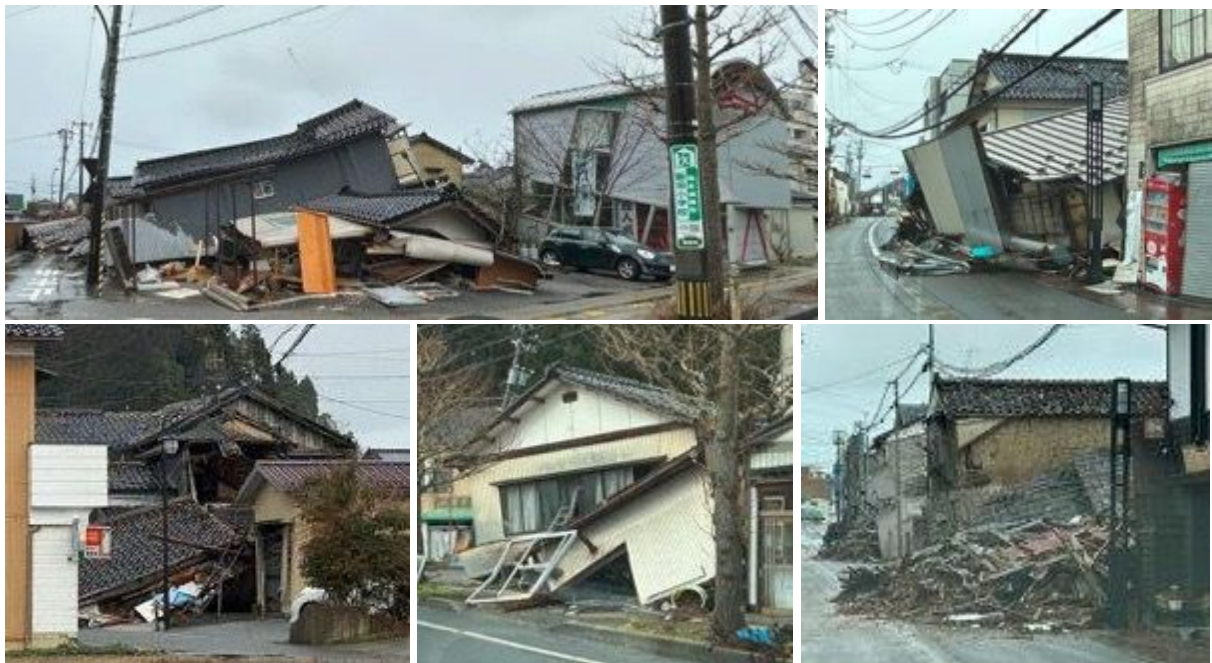
珠州市役所付近（写真 6.3.1）及びそれ以外の地域（写真 6.3.2）（写真 6.3.3）で、倒壊した家屋や残留変形が大きな家屋が複数確認された。一方、築年数が浅く無被害か被害軽微のもの（写真 6.3.4）や建築年が古いと見られる割に被害が軽微であるもの（写真 6.3.5）なども散見された。

写真 6.3.1 珠洲市役所近辺で倒壊した木造家屋群（珠洲市飯田町）

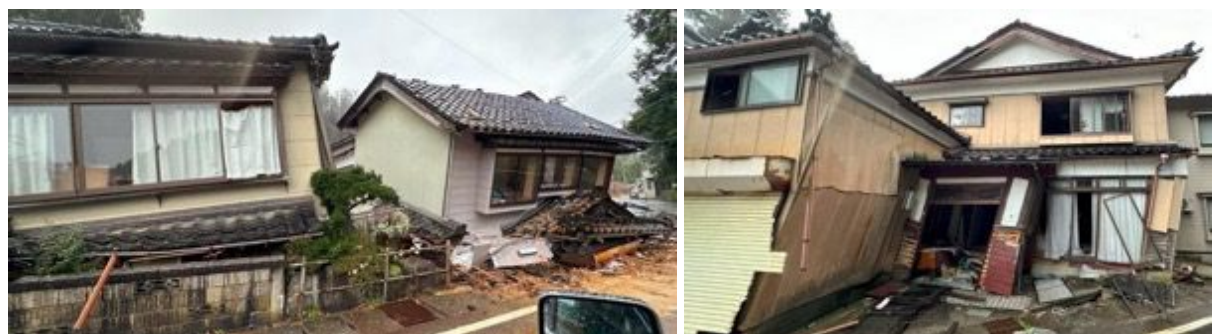
写真 6.3.2 珠洲市役所前以外で倒壊を含む大きな被害を受けた家屋（珠洲市上戸町）

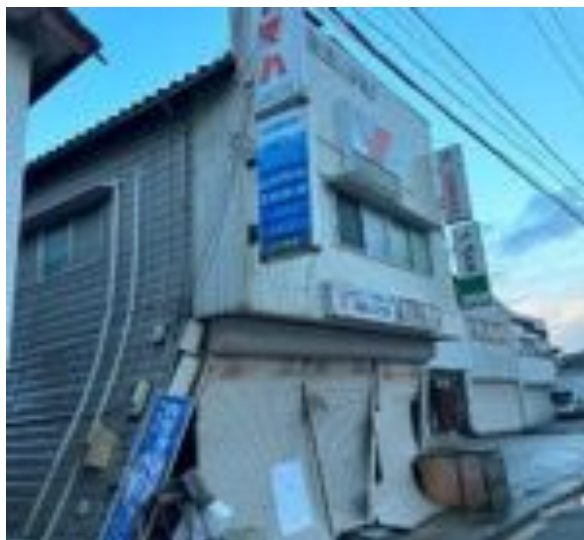
写真 6.4.5 傾斜が残る店舗併用住宅(穴水町川島)

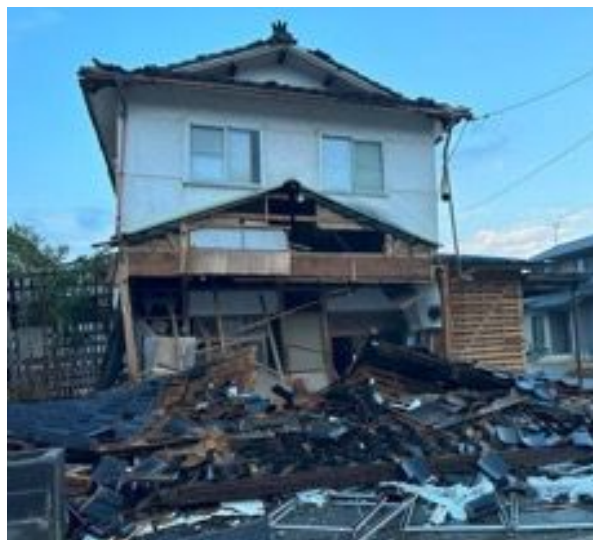
写真 6.4.6 傾斜が残る住宅(穴水町川島)

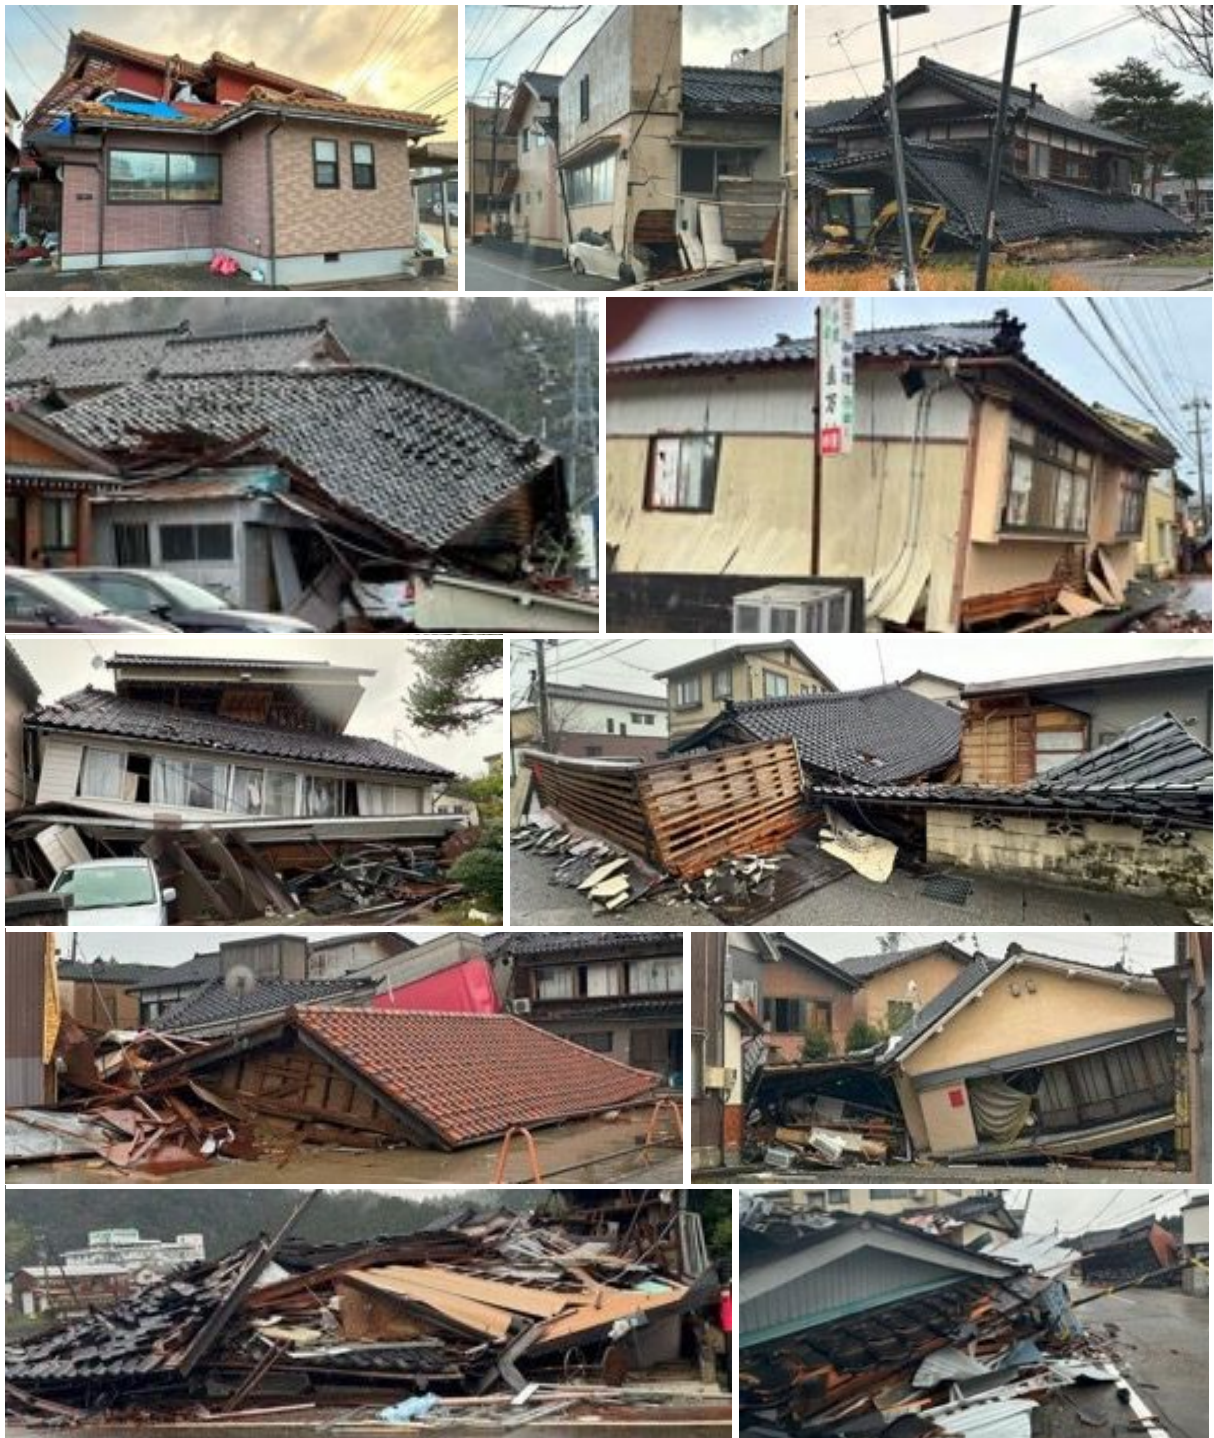
写真 6.4.7 穴水町大町の倒壊家屋群

穴水町大町付近の中心市街地では、このエリアの木造家屋のほとんどが倒壊（写真 6.4.7）や残留変形がある（写真 6.4.8）などの被害を受けていた。比較的築年数の浅い木造家屋で、構造的に無被害と見受けられるもの（写真 6.4.9）も散見された。このうち、写真 6.4.9 の左の住宅は隣接家屋の倒壊により応急危険度判定で「危険」と判定されていた。河岸沿いの地震計の位置（写真 6.4.10）は、2007 年当時と変わっていないが、2007 年地震時はほぼ無被害であった隣接する木造家屋が、安全限界変形を超える残留変形（写真 6.4.10）が生じていた。

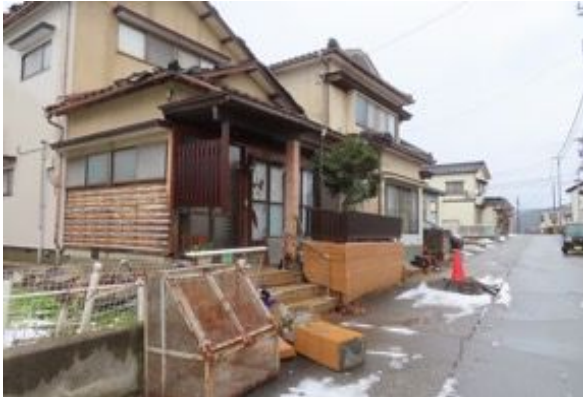
能登町宇出津（調査範囲を図6.6.1に示す）の木造建築物の被害を写真6.6.1～6.6.2に示す。建築年代の古い木造住宅で外壁の剥落や脱落、水平変形が確認された。

写真 6.6.1 外壁が剥落した木造住宅

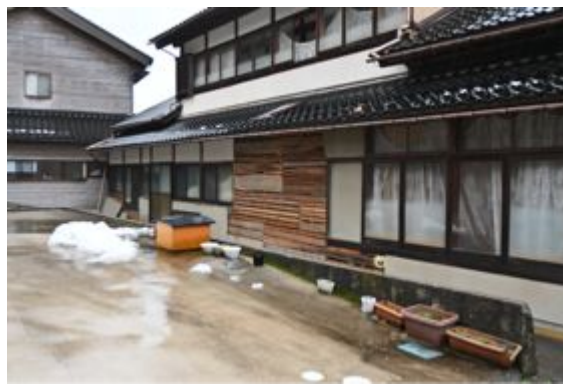
七尾市能登島久木町（調査範囲を図 6.7.1 に示す）の木造建築物の被害を写真 6.7.1～6.7.6 に示す。建築年代の古い木造住宅で大きな損傷が確認されたが、倒壊した建物はほとんど確認されなかった。久木町では下屋部分の床下を石場建てとする木造住宅が多数あり、礎石と束とのずれが確認された（写真 6.7.1）。

写真 6.7.2 外壁の剥落した木造住宅

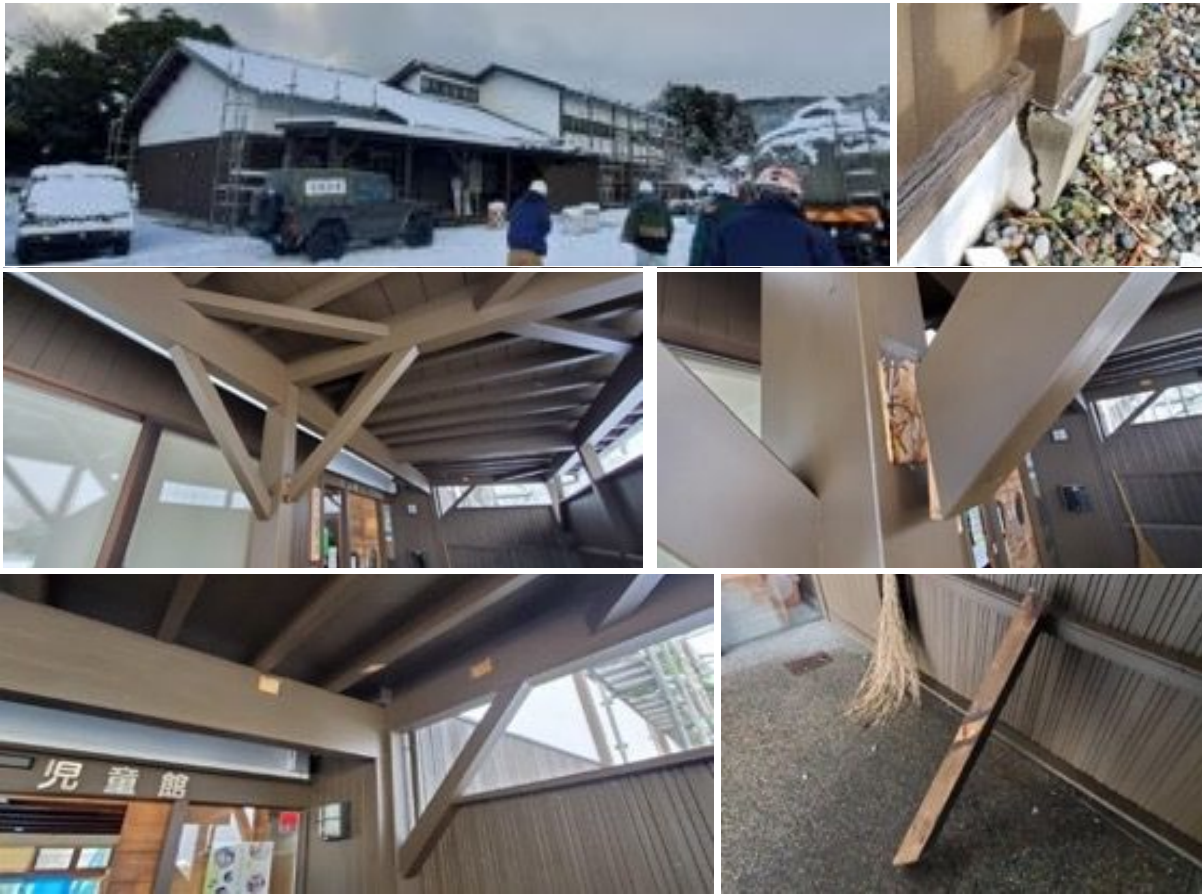
一方、1980 年代に建てられたと推定される輪島市の工場建築 G (写真 6.8.7) は、柱の割裂と踏み外し、筋かいの外れなどを伴う大きな被害を受けていたが、残留変形はないようであった。また、2004 年竣工の輪島市門前町の教育施設 H (写真 6.8.8) は、外観から確認した限りで、柱脚部分の基礎立上りの割れ、玄関下屋根部の方杖の外れ、火打ちの落下が確認された。

写真 6.8.8 輪島市門前町の教育施設 H (2004 年竣工)
