強風被害で顕在化した屋根ふき材の構造安全

構造研究グループ 上席研究員 奥田 泰雄

構造研究グループ 主任研究員 喜々津仁密

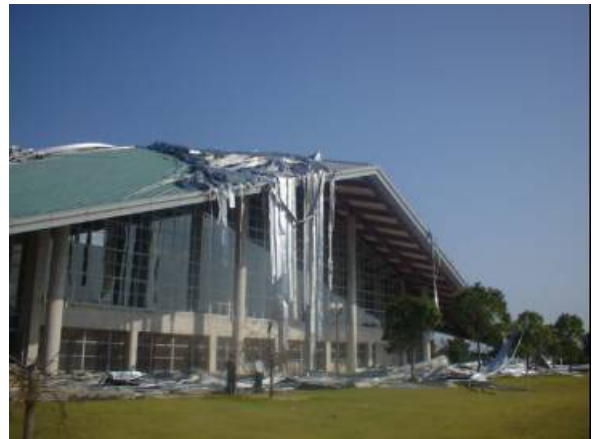
写真1は香川県立大川体育館の被害で、小高い丘に建設された体育館で、寄棟状の屋根に葺かれた鋼板製屋根ふき材が飛散した後の様子である。同建築物は台風0406・0410・0423号の3度にわたって被害を受けた。被害原因を追求するため被害調査検討委員会が社団法人公共建築協会に設置された。その報告によると、「屋根ふき材を下地のALC（軽量気泡コンクリート）パネルに固定していた緊結部材（ALCパネル用二股釘）について、熱膨張や風圧力の繰り返し力により、経年による耐力の低下を招いていたものが、今回の台風風によって損傷に至ったと推測される」としている。

写真1 香川県立大川体育館鋼板製屋根ふき材(台風0423号 香川県大川体育館 提供)

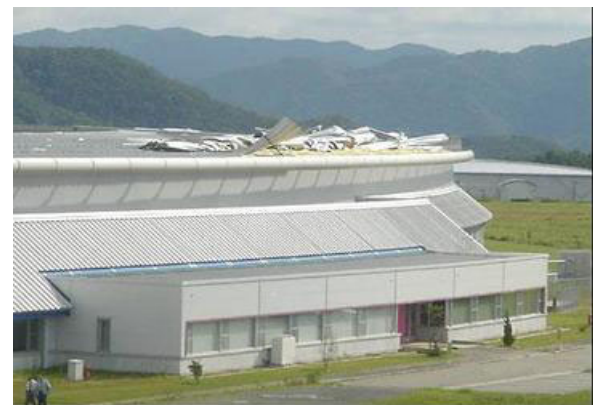
写真2は兵庫県の大型放射光施設（SPring-8 直径約500mのドーナツ状の屋根）の断熱2重折板屋根の被害で、幅約10m長さ約270mにわたって南側屋根の上折板がはく離した。同建築物は台風0418号でも幅約10m長さ約170mにわたって東側屋根の上折板がはく離した。独立行政法人理化学研究所内に被害原因調査委員会設置され、「鋼板製屋根端部付近の屋

根固定用ボルトが屋根の日射による熱伸縮で繰り返し荷重を受けたことで疲労損傷していた」ことが明らかにされた。また、その原因として「本来このような繰り返し荷重がボルトに作用しないように工夫されていたボルトと鋼板製屋根間のスライド機構が所定の性能を発揮しなかったことによる」としている。また、SPring-8の傍での風観測記録では、最大瞬間風速約36m/s、最大風速15-16m/sであり、この地域での設計風速を超えるものではないことが分かっている。

写真2 兵庫県SPring-8鋼板製屋根ふき材のはく離と飛散(台風0416号 独立行政法人理化学研究所 提供)

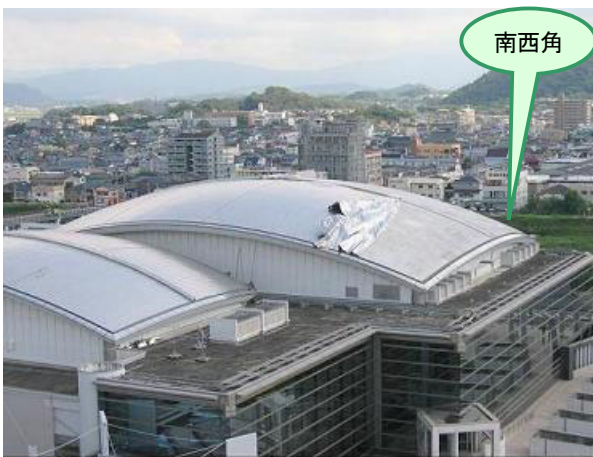
台風 0613 号により福岡県飯塚市の文化施設(イイズカコスモスモモン)の鋼板製屋根(ステンレス防水シート)が、屋根全体の約半分に相当する約 1400m²がはく離し(写真 3 参照)、その一部がホールの周辺や隣接建築物の屋上等の 3 ヶ所に落下した(写真 4 参照)。屋根は西面南角のケラバからはく離を開始と推測される。なお、ホール周辺の建築物等の被害はきわめて軽微であった。

ステンレス製吊子にはスライド部分があり、屋根の熱伸縮に対応できるようになっていたが、屋根がはく離した部分でのステンレス製吊子は伸長後切り裂き破断したものが多かった。吊子と下地間のコンクリートアンカー等が破断もしくは引抜けたものは確認できなかった。

写真 3 ホール鋼板製屋根の被害直後の状況(飯塚市教育文化振興事業団 提供)

被害発生シナリオとしては、以下のように考えられる。設計風速以下であるが強風を受けて、吊子が不規則に配置さ

れたケラバ部分の屋根ふき材が浮き上がり、屋根ふき材の下部に風が入り込んで、端部の吊子を破断し、屋根ふき材はさらに変形を大きくした。変形した屋根ふき材はより大きい風荷重を受け、これにより吊子が連鎖的に破断して被害が拡大した。

また、屋根の熱伸縮により吊子が面外方向に変形したためスライド機構が上手く働かず、吊子に過大な荷重が作用し引裂かれた、という指摘もある。

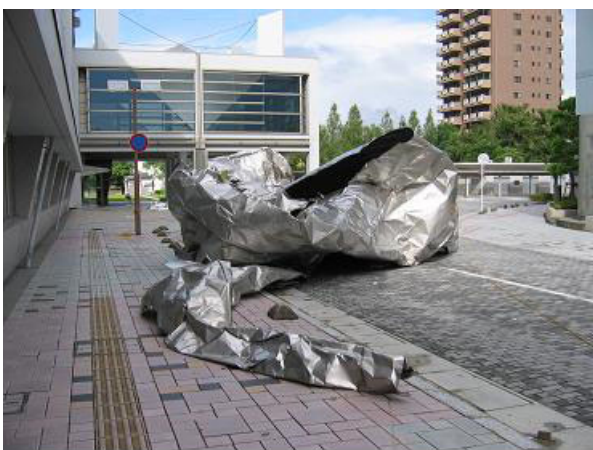
写真 4 落下した屋根ふき材(飯塚市教育文化振興事業団 提供)
