2007年能登半島・新潟県中越沖地震関連報告

建築物の被害概要と特徴

構造研究グループ長 飯場 正紀

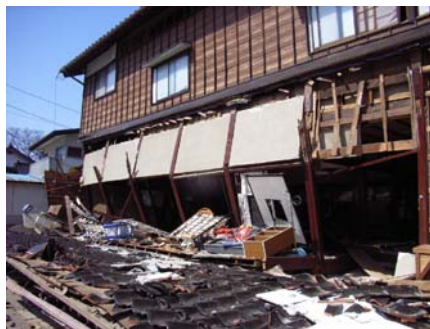
- 1) 木造建築物の被害は、土塗り壁などを有する比較的古い構法による木造家屋(写真1)、店舗併用住宅(写真2)、比較的簡素な作りの倉庫・納屋の類(土蔵を含む)に

写真1 大破した比較的古い木造家屋

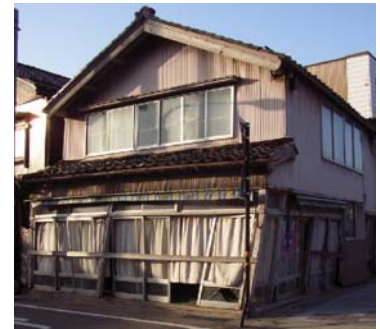
写真2 大破した店舗併用住宅

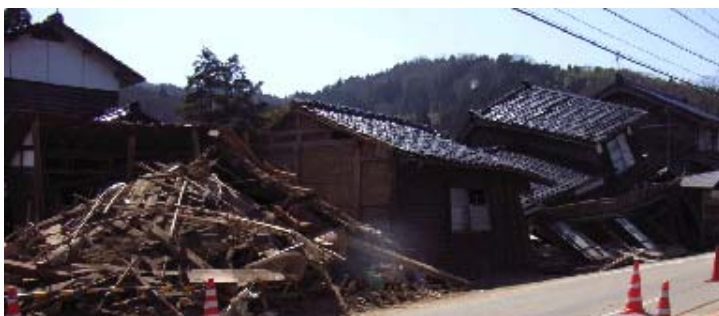
- 集中している。
- 2) 被災地の比較的古い木造家屋の多くは、漆器搬出路等として使用されてきた通り庭を有する町屋建築で、総じて壁量が少ない。
- 3) 輪島市の旧門前町地域で、特に道下地区、門前・館・走出地区(写真3)の被害が大きく、かつ被災建築物の割合も高い。
- 4) 被害が集中した道下地区では、町屋建築としては典型的に前面道路と平行方向の壁量が直角方向より不足しており、道路と直角方向への残留変形が目立った(写真4)が平行方向の変形の

写真3 門前地区で軒並み倒壊する家屋群

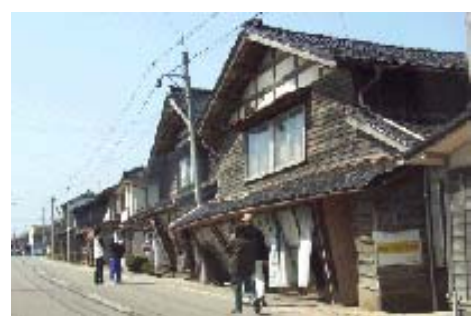
写真4 家屋の残留変形が目立った道下地区

方が大きかった。

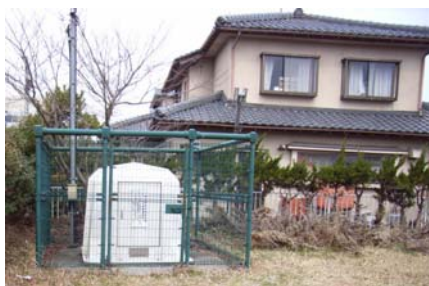
写真5 K-net 穴水とはほぼ無被害の木造住宅

7) 震度6強を記録した穴水町大町のK-netの地震計は河川の土手の側に設置されており、隣接する木造住宅はほぼ無被害(写真5)であった。

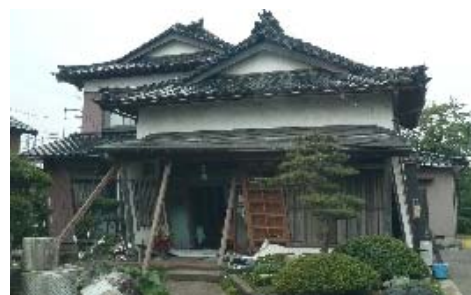
写真6 比較的古い構法による木造家屋の被害

- 1) 木造建築物の被害は、土塗り壁などを有する比較的古い構法による専用住宅(写真6)、店舗併用住宅、土蔵を含む比較的簡素な造りの倉庫・納屋の類に集中している。
- 2) 柏崎市中心市街地の木造家屋の多くは築50~60年以上と推定される家屋が多く、特に柏崎市東本町、新花町付近では、倒壊家屋が連続する状態が複数確認された。
- 3) 柏崎市茨目、上田尻、春日等の地区の木造家屋は、築30~40年以下と推定される比較的新しいものも多く、これらの地区における被害は倉庫、車庫、納屋、作業所の類の被害(写真7)が中心で、大きな被害を受けた住宅の割合は低い。
- 4) 柏崎市西本町、茨目、松波、橋場町、山本町、刈羽村刈羽などの地区においては、一部に液状化するなどの地盤の被害も見られ、これが原因と推定される上部構造の被害例(写真8)も見られた。

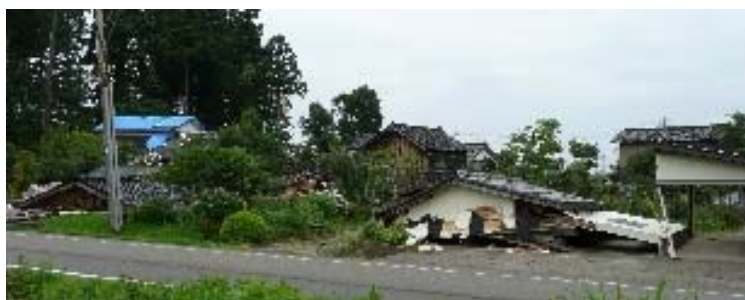
写真7 軒並み倒壊した倉庫・車庫

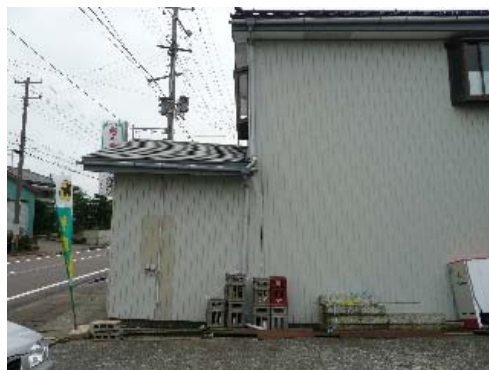
写真8 地盤変状により不同沈下した店舗併用住宅

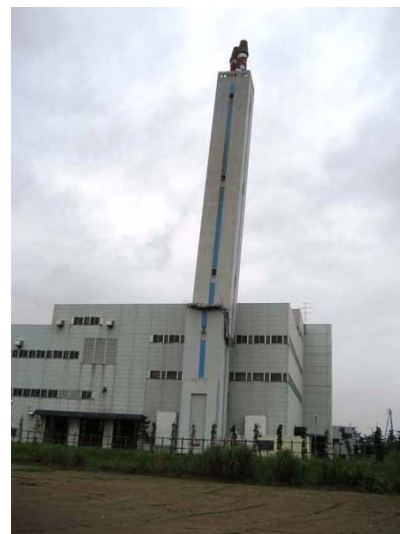
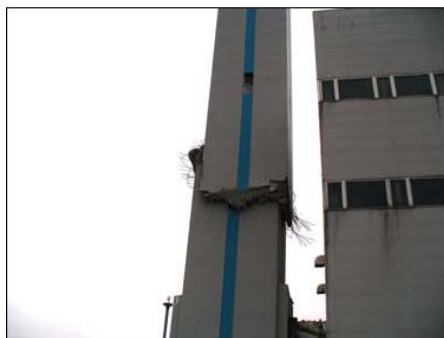
写真9 塔状工作物(自立型煙突)の全景

写真10 煙突の北側面

煙突の地震被害は、鉄筋コンクリート造外筒の折損および一部崩落である(写真9、写真10)。地上から高さがおよそ17メートル付近に水平破断面が見られる。水平破断面の上部及び下部への曲げひび割れ領域の進展などは見られなかった、一方で、水平破断面の周辺にはコンクリートの剥落や鉄筋の露出などの破壊が発生し、折損位置より上の部分が北西方向に約60cm水平移動し、さらに鋼製の内筒をガイドとするようにして、およそ6メートル降下して崩落の進行が止まったものである。調査時点での上部の煙突の傾きはおよそ1/25であった。これほど傾いているにも関わらず鉄筋コンクリート造外筒が転倒しなかった理由は、鋼製の内筒が、上部の鉄筋コンクリート造外筒のP-Δ(デルタ)効果による水平力を、支えているためと考えられる。

高層の塔状工作物（煙突）では、鉄筋コンクリート造の壁主筋がダブル配筋からシングル配筋に切り替えられた高さの位置で被害が発生した。主筋をダブルからシングル配筋に切り替える位置での不連続性については、十分な配慮が必要である。

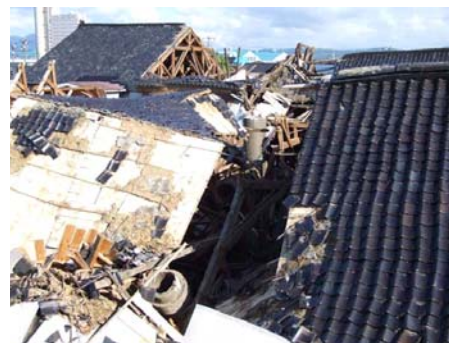
写真11 煙突と木造工場

本塔状工作物(写真11)は、高さが約20メートル、1937年頃竣工の鉄筋コンクリート造自立型煙突である。

この煙突は、コンクリートの継ぎ目と思われる高さで、輪切りに3本に折れ、上2本が倒壊し、下1本が残っている。倒壊した方向は、ほぼ北方向である。周辺の木造工場の倒壊により近寄ることが出来なかったが、煙突の断面には鉄筋が確認された。

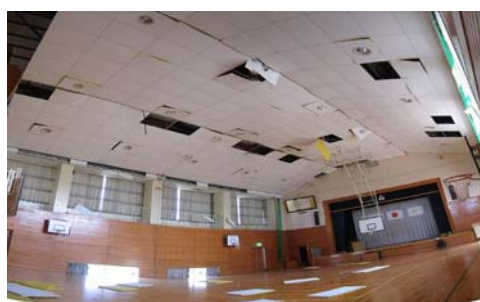
写真12 体育館天井の被害(1)

写真12は平成元年に竣工した小学校(閉校)の体育館の天井被害である。構造はRC造、屋根は山形H形鋼鉄骨造である。天井は、桁行方向にクロスTバー、梁間方向にメインTバーが配置されている。天井面は中央部が平坦な山形をしており、平坦な部分から勾配のある部分に変わる箇所まで天井面が分かれている。

被害としては、グラスウールボードが多数脱落していた。脱落箇所は、妻壁際、照明器具部分、天井が桁と取り合う段違い部分の垂直面が主な箇所であった。舞台と反対側の妻面では、長さ約1.3m、質量約800gのクロスTバーが複数本落下していた。窓の被害は見られなかった。構造的には、体育館アリーナの2階ギャラリーの床レベルで、柱に曲げひび割れがあった。

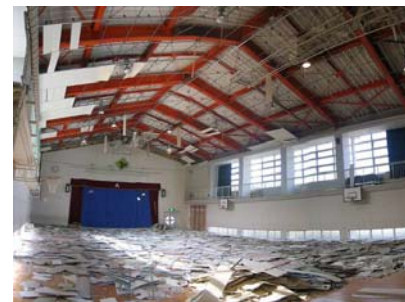
写真13 体育館天井の被害(2)

天井は、梁間方向にTバーが、桁行方向にHバーが配置されている。HバーがTバーに留められていた形跡は見られない。吊りボルトはH鋼梁に溶接されたり屋根折板に取り付けた金属部材に溶接されたりしている。天井パネルはロックウール吸音板で、幅300mm×長さ1,657mm又は1,480mm×厚さ15mmである。

ほぼ全面で天井パネルが落下していた。構造的には屋根面の水平ブレース1箇所わずかな変形が見られる程度であった。

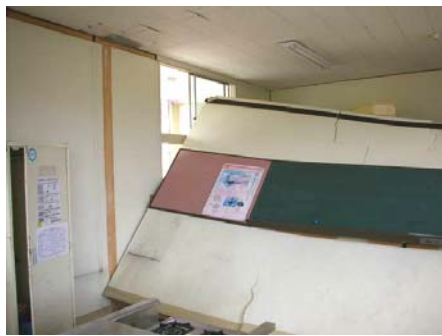
教室の内装は多くの箇所天井勝ちであった。天井は軽量鋼製下地に9mmの化粧ロックウール吸音板による仕上げとなっていた。間仕切り壁は建築用鋼製下地材にせっこうボードを2枚張りとしたものである。間仕切り壁が面外方向に移動しており、中には写真に示すように転倒しているものもあった。この間仕切り壁は天井パネルにねじ止めされ、教室窓側のH形鋼柱にも留め付けられているものの、廊下側の壁には留められていなかった。3階にある教室の間仕切り壁の被害が特に大きかった。その他、ALCパネルの内壁に目地に沿ったひび割れが見られた。

写真14 教室の間仕切り壁の転倒

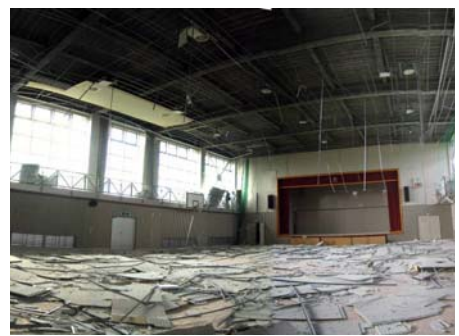
写真15 体育館天井の被害(3)

構造について、鋼筋かいは材の割り込みプレートで高力ボルト接合孔欠損部での引張破断、X型鋼筋かいは材中央交差部のガセットプレートで面外変形、鉄骨柱脚部でコンクリートの破壊やひび割れ、一部アンカーボルトの引き抜け等の被害が見られた。

非構造部材は天井、内壁、窓ガラス、外壁に被害が見られた。天井は天井面材がほぼ全面で脱落しており、野縁や野縁受けの脱落も見られた。内壁では有孔合板が下地から浮いていた。ガラスはギャラリ脇の窓ガラスが、ブレースのあるスパンでのみ計15枚破損していた。外壁は体育館ステージを囲む外壁の押出成形セメント板が、破損・脱落していた。

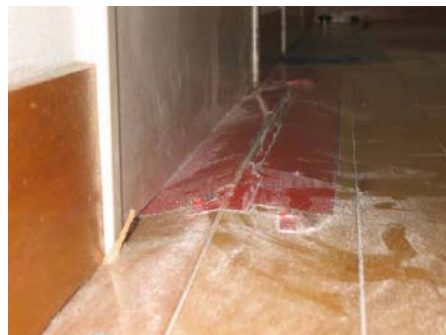
写真16 防火扉の被害

非構造部材については防火扉の開扉に支障が出ていた。被害があったのは2階に隣り合わせにある防火扉2箇所である。これらの防火扉は新旧接続箇所であって当初の建物側に取り付けられており、増築部に向かって開くようになっている。増築部の床仕上材がせり上がって防火扉が開かなくなっていた。図面によると仕上材がせり上がった床は増築した建物の柱から持ち出した片持梁に支えられており、床仕上材のせり上がりは床が当初の建物に接している箇所のみで見られた。

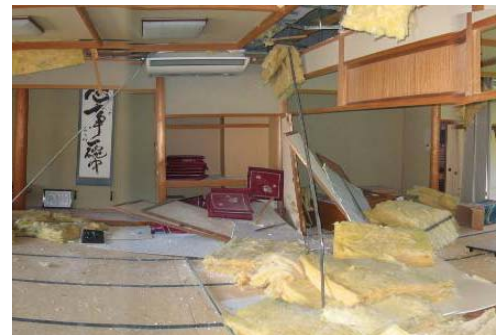
写真17 和室の被害

非構造部材の被害が建物内の各所の天井に見られた。玄関ホール吹き抜け部分の天井は四隅の柱付近で破損して部分的に落下していた。2階の和室では天井面の相当部分が落下した（写真17）。和室の天井は中央の格天井の部分と周辺の口の字型の部分に大きく分けられる。口の字の天井を構成する下地材は隅では突き付けとなっており、格天井と口の字の天井も下地材はつながっていなかった。2階の児童室では壁際部分の天井が落下していた。調理室では天井の部材が一部落下していた。

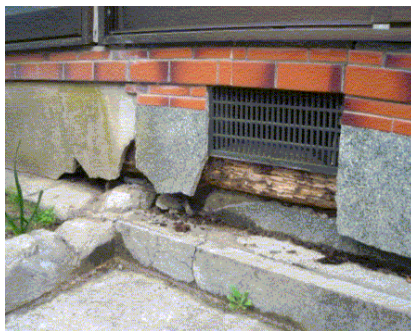
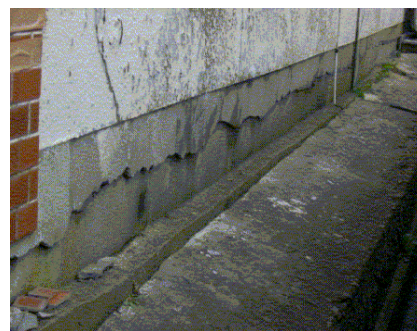
ひび割れ・欠損などが認められた基礎は、ブロック基礎や無筋コンクリートと考えられるものである。写真18の左のように木質の土台の外周をモルタル等で覆っているものの被害も認められた。無筋コンクリートの基礎の場合は、大きなひび割れや損傷がいくつか認められた（写真19）。また、土台から上が地震被害のために解体・撤去され、残されている無筋コンクリート造の基礎には、アンカーボルトが設置されていないものも認められた。

写真18 ブロック基礎の被害例

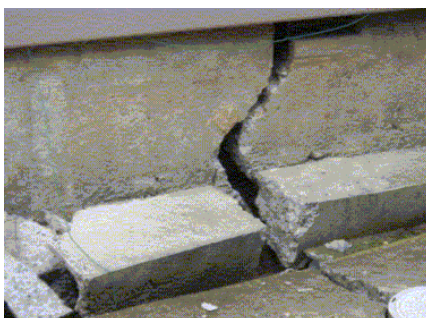
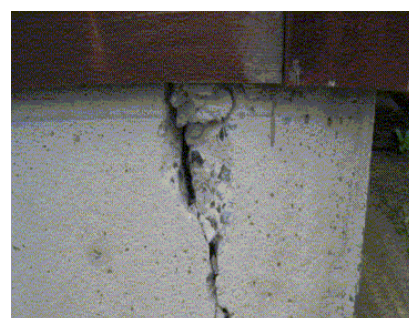
写真19 コンクリート基礎の被害

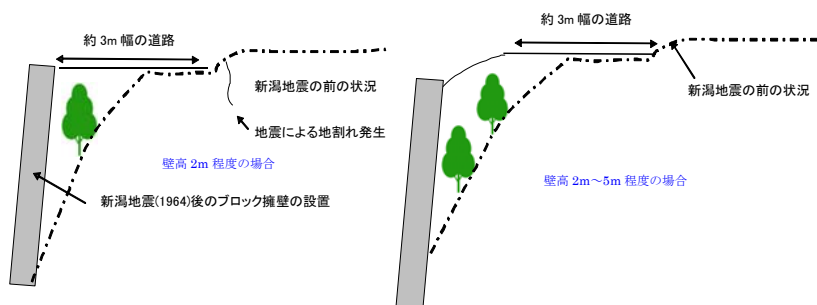
図9 転倒したブロック積み擁壁（壁高2～5m）の概要

聞き取り調査によると、柏崎市番神町では、1964年新潟地震の際に海側及び山側の端部の斜面に地割れが発生し、擁壁等の補強が実施された地域である。図9に、今回の地震で転倒したブロック積み擁壁（壁高2～5m）の概要を示した。かつては、松を有するがけ面上に細い道が設けられていたが、1964年新潟地震後に、壁厚約50cm程度の間知ブロック擁壁（高さ2～5m、勾配は約75度）で崖を覆って、道路が約3mに拡げられた。壁に近接する部分

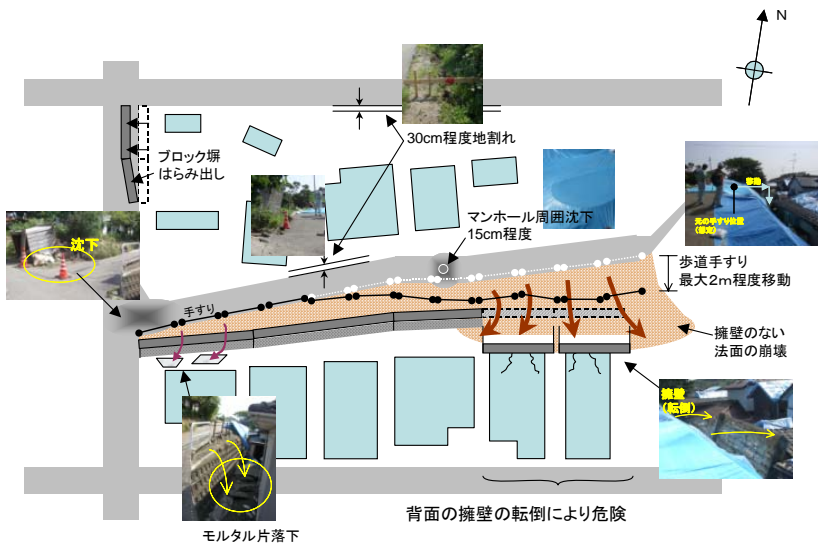
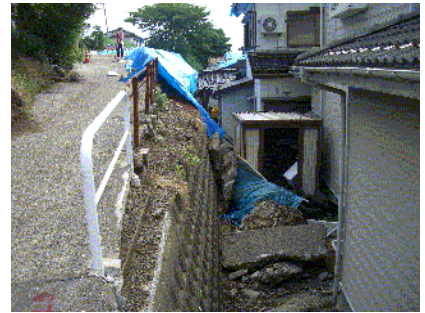
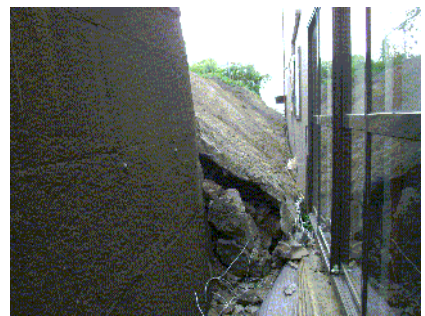
図10 転倒したブロック擁壁と周辺状況の関係

写真20 番神町における擁壁の被害状況

は、盛土と考えられる。今回の地震により、壁高約 3.5~5m (擁壁上部の面を含めると全高 5~6m の範囲) の擁壁が転倒した。転倒の状況は、地震直後に壁体がほぼ鉛直になり、数日間のうちに前面側に徐々に傾き、転倒したと考えられており、転倒した擁壁の底部が前面に約 20cm 押し出されている。図10と写真20に、擁壁周辺の被害の状況を示す。

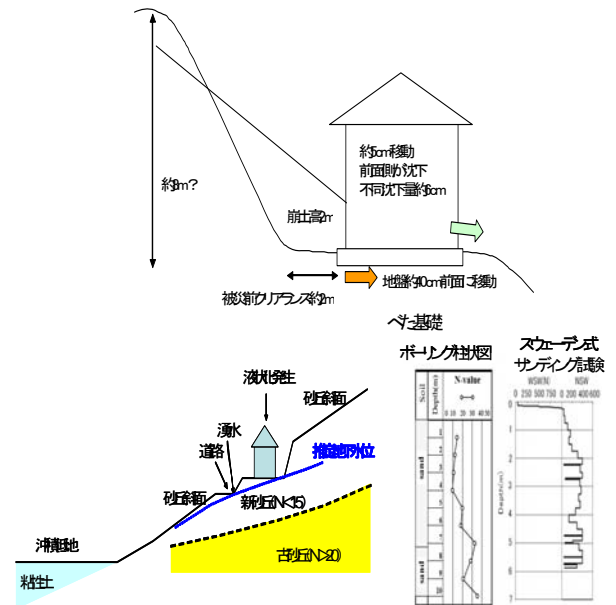
図12 当該地域における基礎・地盤の被害状況

刈羽村では、液状化や液状化に伴う裏山の崩壊により、多くの家屋に被害が発生していた。図12に示すように、砂丘からなる裏山の崩壊により、住宅背面の外壁に土砂が1~2mの高さにわたって積み上がり、窓等を破ったケースも見られた。写真21は、新築された平屋が地盤変動により上向きに突き上げられた例である。

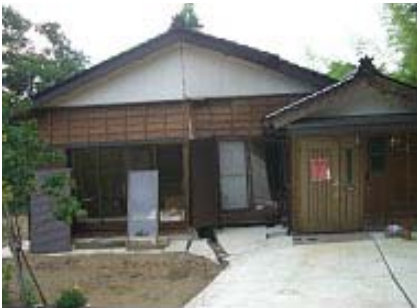
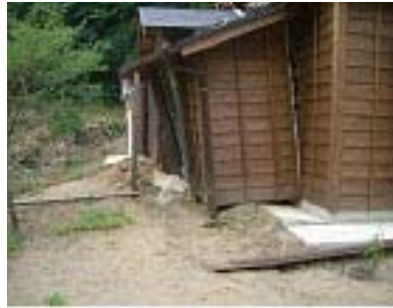
同写真左側の写真では、建物の右側の部分は、前面のコンクリート製道路盤のため水平方向の変位が拘束され、建物左側の移動量が相対的に大きくなった。

写真21 液状化に伴う住宅背面崖の地盤変動により下方から突き上げられた住宅
