# 平成28年熊本地震による益城町中心部の 建物基礎・地盤被害と微動特性(1)

国立研究開発法人 建築研究所

構造研究グループ 主任研究員 新井 洋

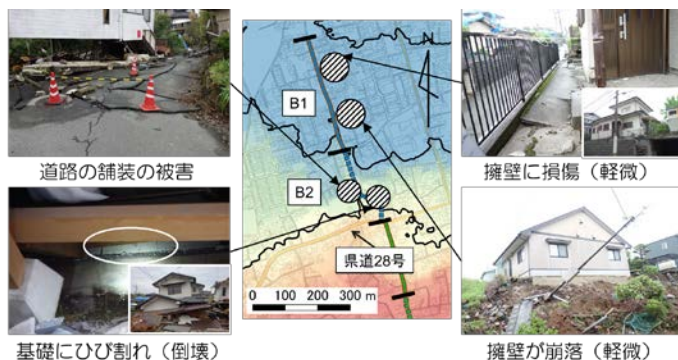
## 宮園測線 (Line B) の被害状況

基礎にひび割れ (倒壊)

擁壁が崩落 (軽微)

- 高い盛土擁壁が多い、南に位置するほど盛土の被害大
- 地盤の被害に比べて基礎の被害は少ない印象

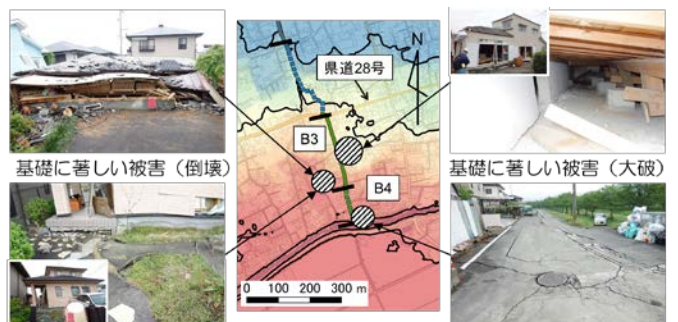
基礎に著しい被害 (倒壊)

基礎に著しい被害 (大破)

地盤変状あり (大破)

道路の舗装の被害

- R28南部では倒壊建物多数、秋津川近くの建物は被害軽微
- 道路・敷地地盤のひび割れ・変状は多数見られる

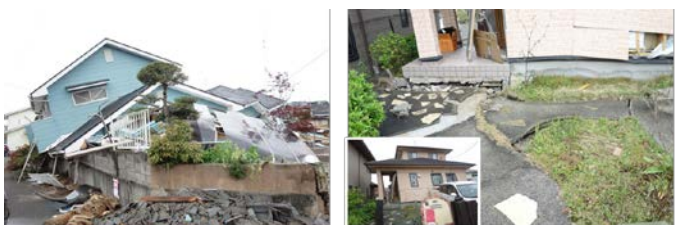
倒壊した建築物  
状況確認が困難

大破の建築物  
地盤変状はあるが基礎は無被害

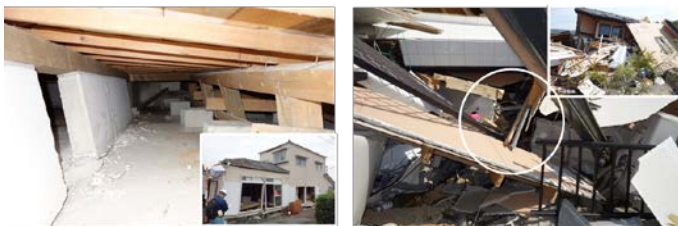
大破の建築物  
基礎・地盤に著しい被害

倒壊の建築物  
基礎が破壊・地盤が崩落

ただし、建物を大破/倒壊させるような1階柱脚の大きな強制変位に繋がる基礎の甚大な損傷は見られない。
