平成28年12月22日に発生した新潟県糸魚川市 における大規模火災の被害概要と発生要因

国立研究開発法人 建築研究所
岩見達也

新潟県糸魚川市の大規模火災の概要

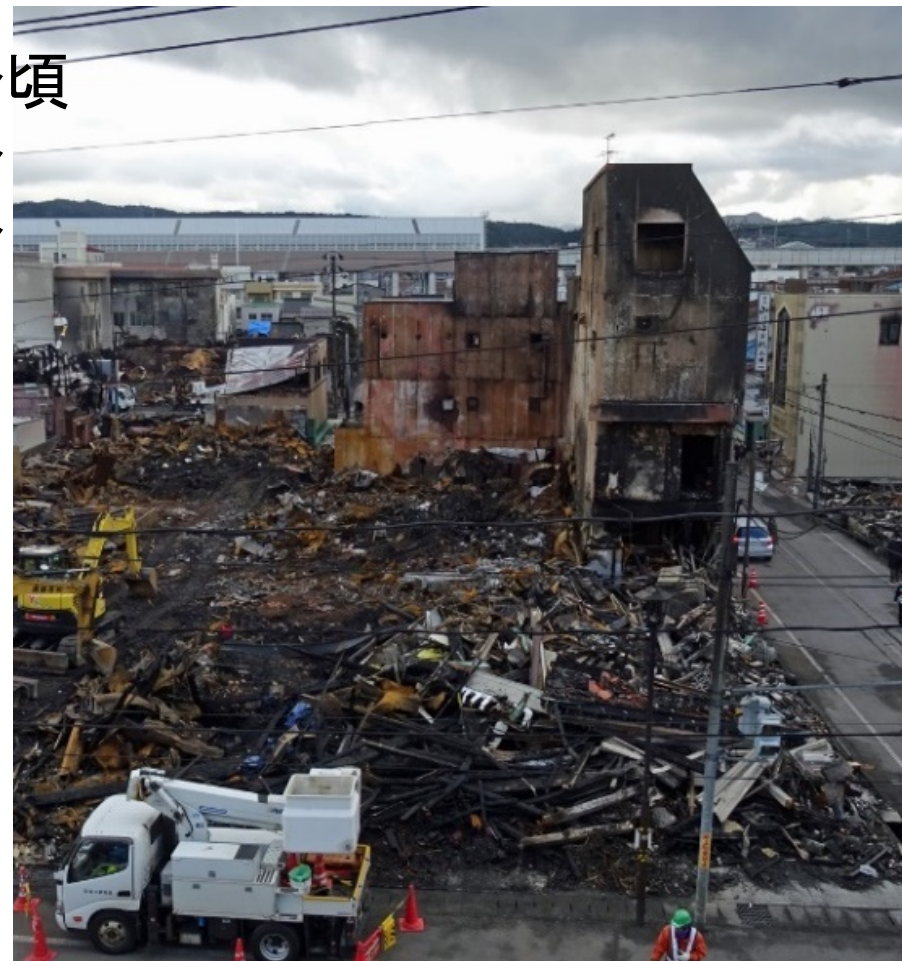
[焼損棟数]

147棟

(全焼120棟 半焼5棟 部分焼22棟)

30,412m²

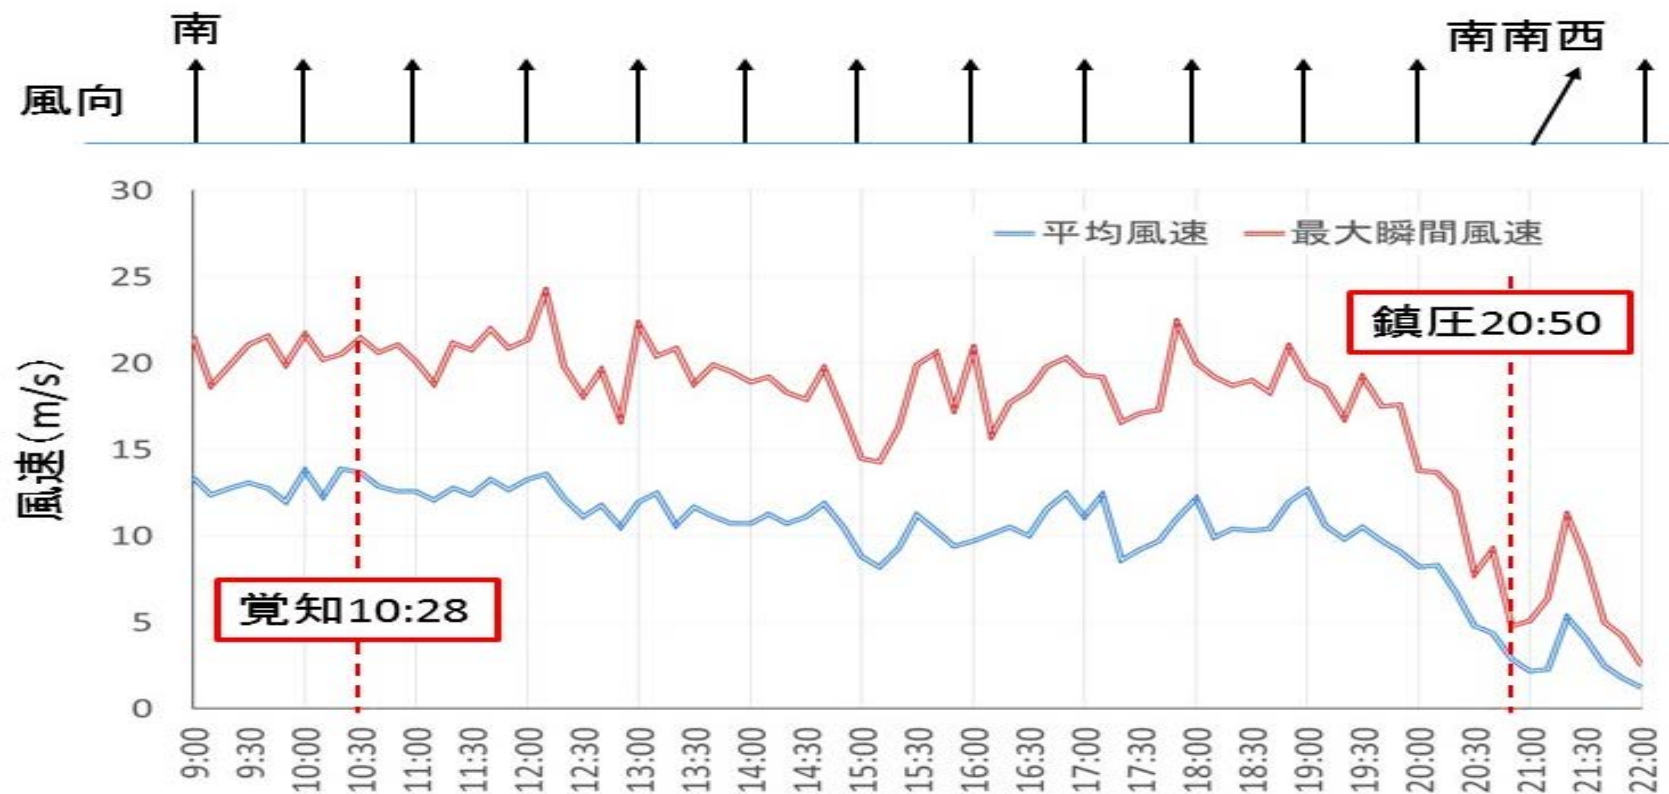
時刻 アメダス観測所(糸魚川)(火災当日の風速と風向)

- 南からの強風が吹き続いた。
- 平均風速10m/s前後、最大瞬間風速20m/s程度
- 日最大値24.2m/s(12:10)

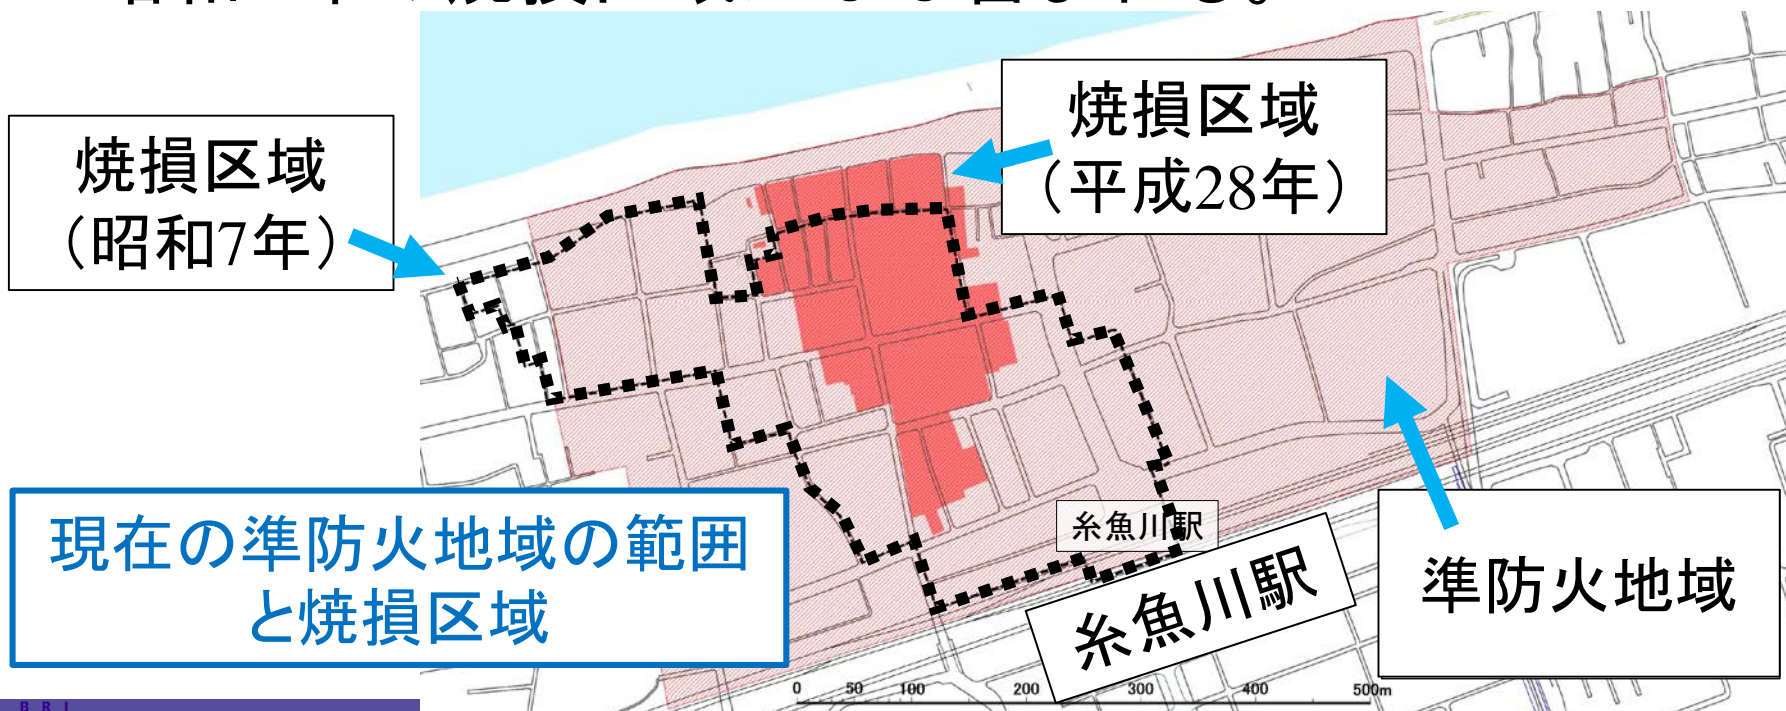
現在の準防火地域の範囲
と焼損区域

- 昭和35年(1960年)に準防火地域に指定。
 - 指定以降に建築する木造建築物は、**外壁・軒裏・開口部に防火措置**が求められる。
- 過去に多数の大規模火災があり、今回の焼損区域は、昭和7年の焼損区域にほぼ含まれる。

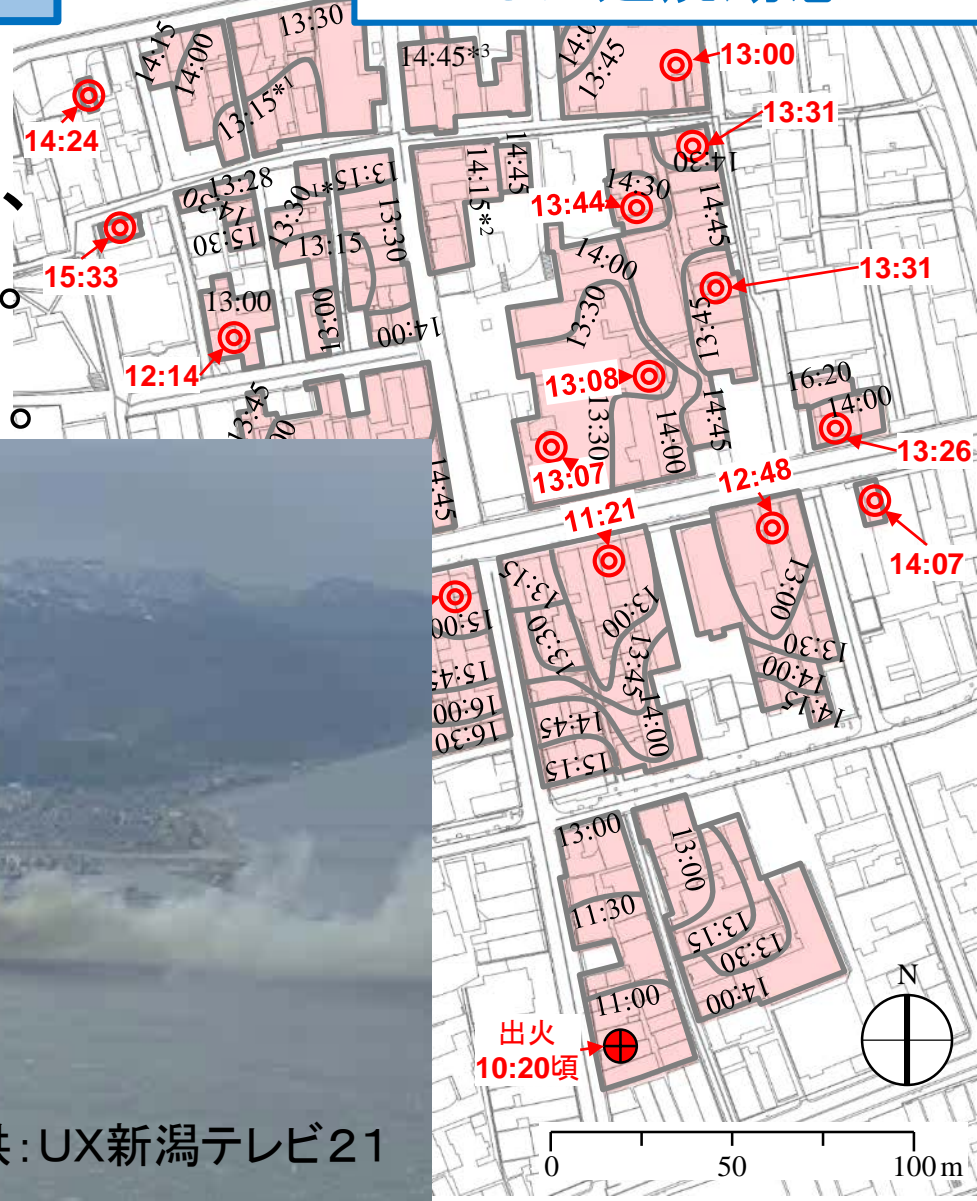
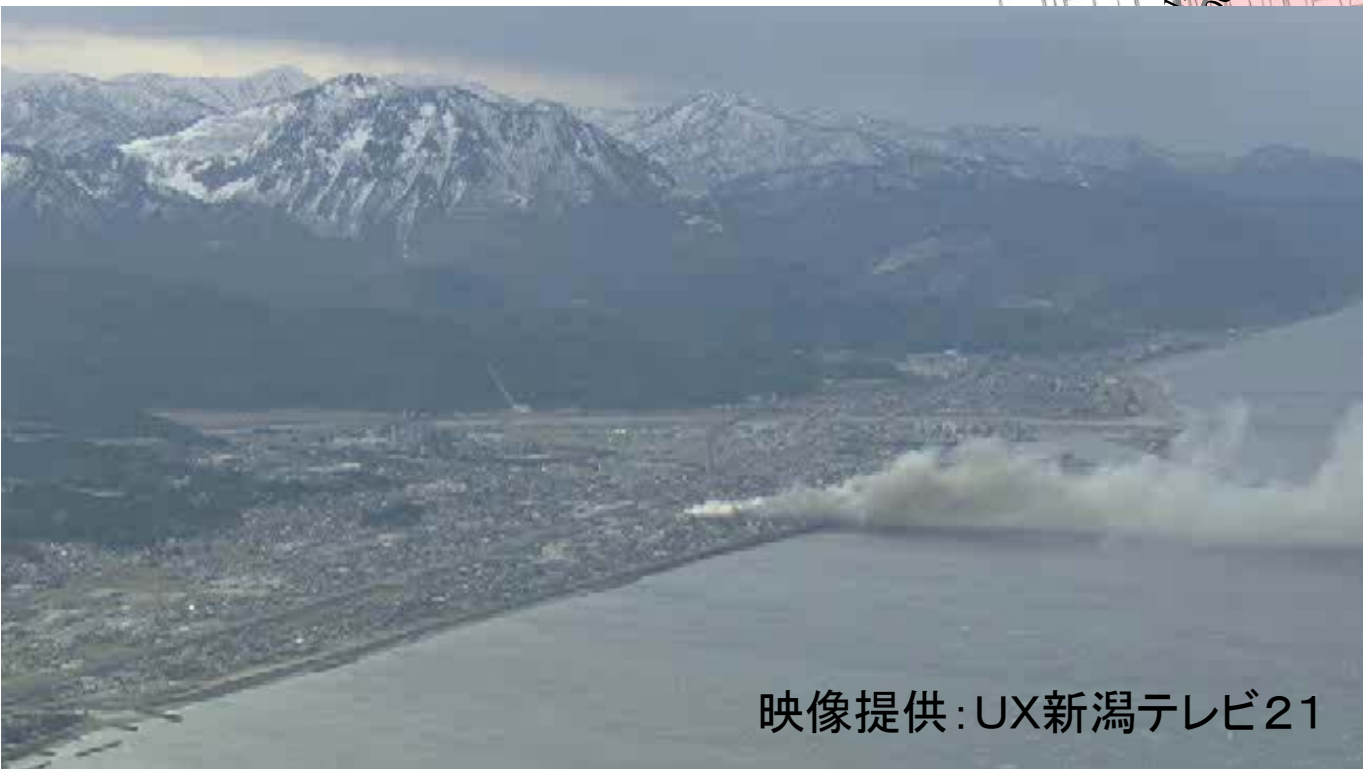
延焼状況・飛び火地点の特定

- 報道機関・新潟県警による空撮映像等を詳細に分析し、建物ごとの延焼時刻を推定。
- 15カ所の飛び火地点を特定。

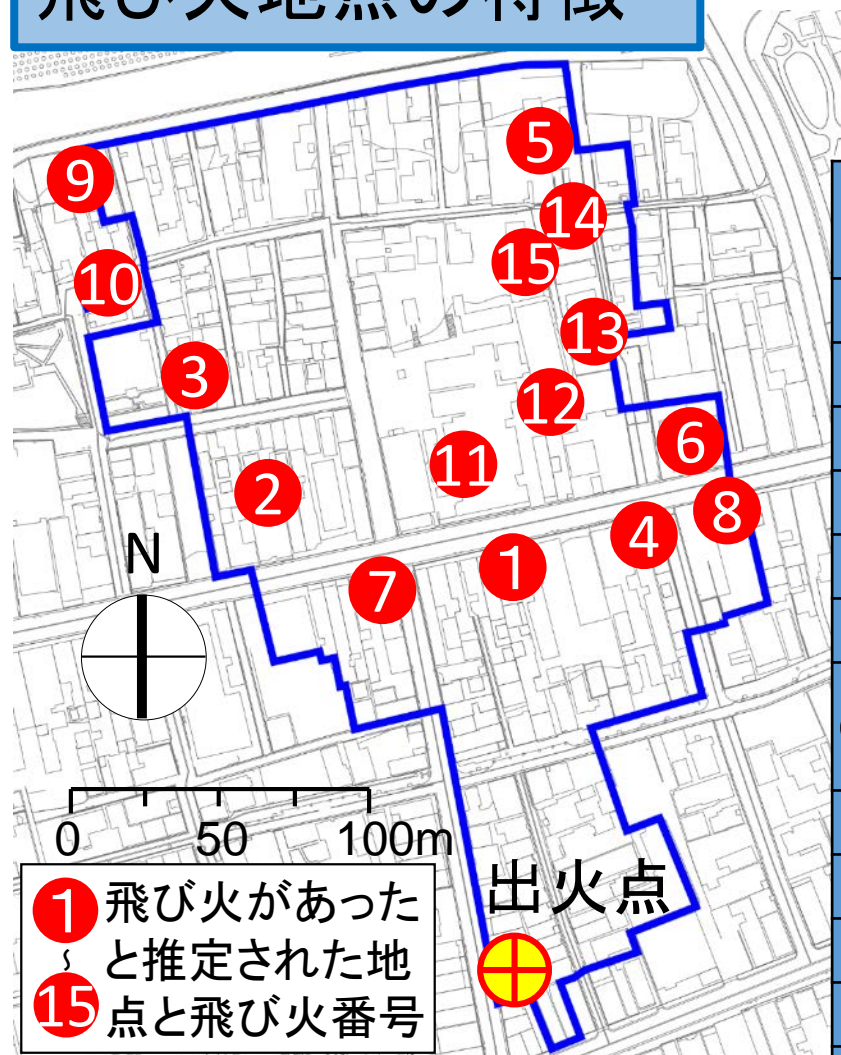
飛び火地点の特徴

●多くは、昭和8年頃の建設で、昭和初期仕様の瓦屋根(●)

番号	飛び火確認時刻	建物の状況	建築年	屋根の仕様
①	11:21	木造2階	S8	●
②	11:58	木造2階	S8	●
③	12:14	木造2階	S8	瓦葺
④	12:48	木造2階	S8	●
⑤	13:00	木造2階	T1	●
⑥	13:26	木造2階	S8	不明
⑦※1	13:45	木造2階	S8	●
		木造2階	S8	瓦葺
⑧	14:07	木造2階	S8	●
⑨	14:24	木造2階	S46	セメント瓦葺
⑩	15:33	木造2階	確認できず	瓦葺
⑪	13:07	木造2階	S8	●
⑫※2	13:08	(木造2階)	(S8)	(●)
⑬	13:31	木造2階	S8	●
⑭	13:31	木造2階	S8	●
⑮	13:44	木造2階	S9※3	●

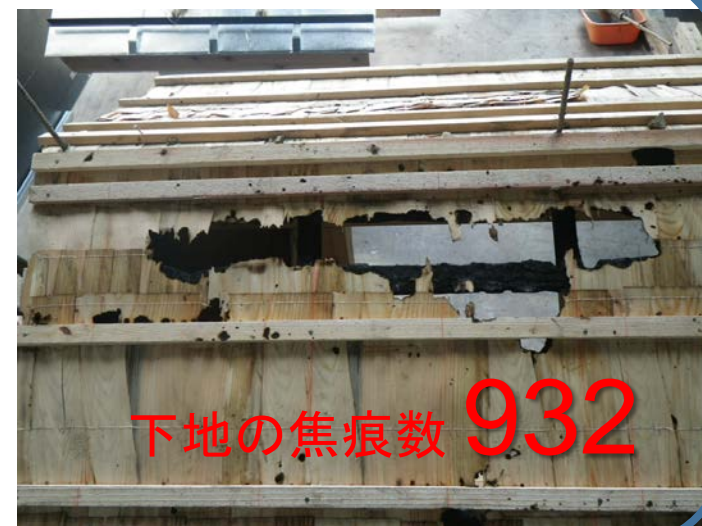
◇昭和初期仕様◇

- ・瓦の反りが大きく、重ね部に生じた隙間より火の粉が侵入しやすい。
- ・瓦下に侵入すると、防水層が燃えやすく容易に屋内延焼する。

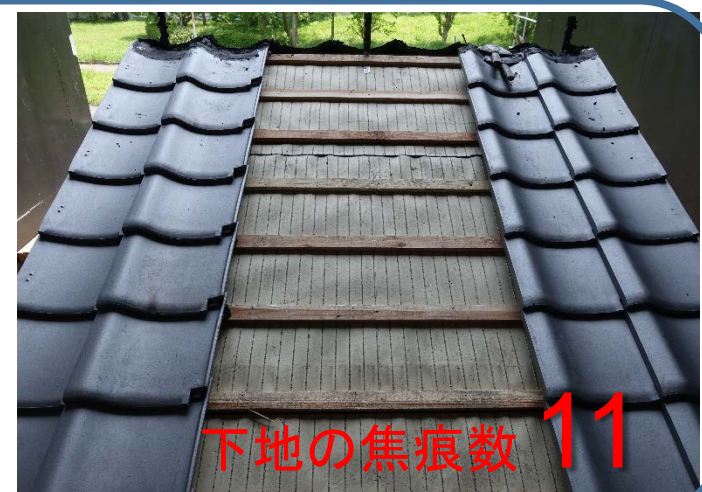
◇現代仕様◇

- ・瓦上部に堆積して燃えるだけで、屋内へは延焼しない。
- ・屋根下地での焦痕数の比較では、現代仕様では約1/80に減少。

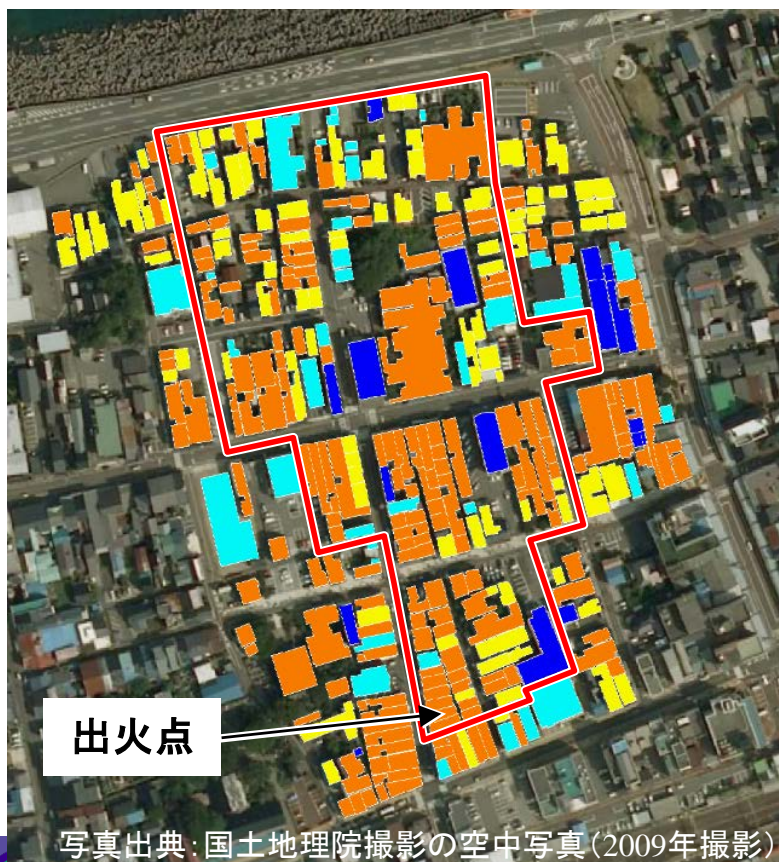
再現市街地データの作成

- シミュレーション用の市街地データとして、現地の火災当時の建物の状況を再現した「再現市街地データ」を作成。
- データ作成範囲は、今回の火災で焼損の激しかった建物の範囲(赤枠内)とその周囲。

建物構造	建物棟数	
	データ作成範囲	赤枠内
■ 耐火	17	7
■ 準耐火	40	22
■ 防火構造	91	56
■ 裸木造	202	121
計	350	206

既存不適格

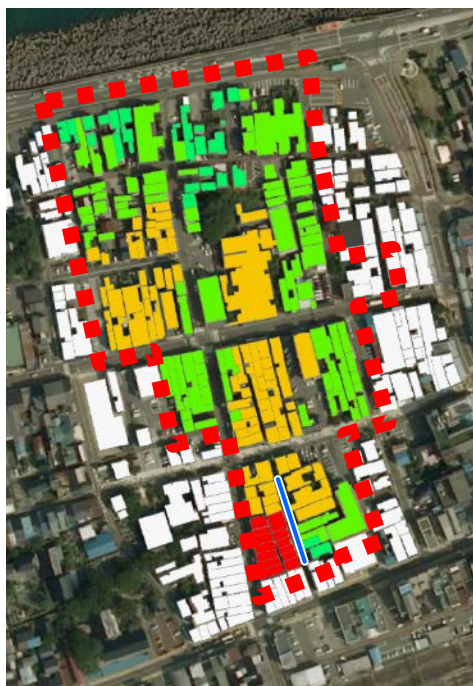
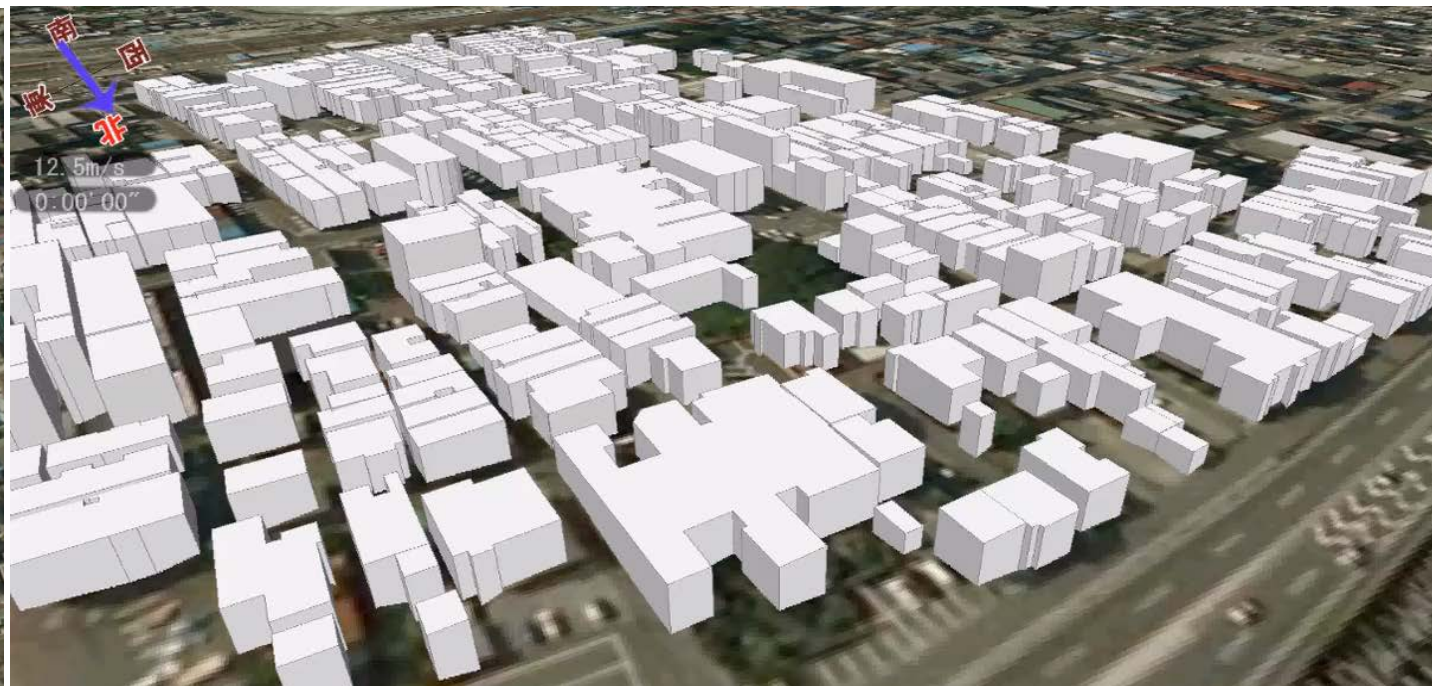
シミュレーション結果

- 市街地①では、3～4時間程度で多くの建物に延焼
- 市街地②では、市街地①に比べて焼損棟数は大きく減少
- 市街地③では、市街地②よりさらに焼損棟数が減少

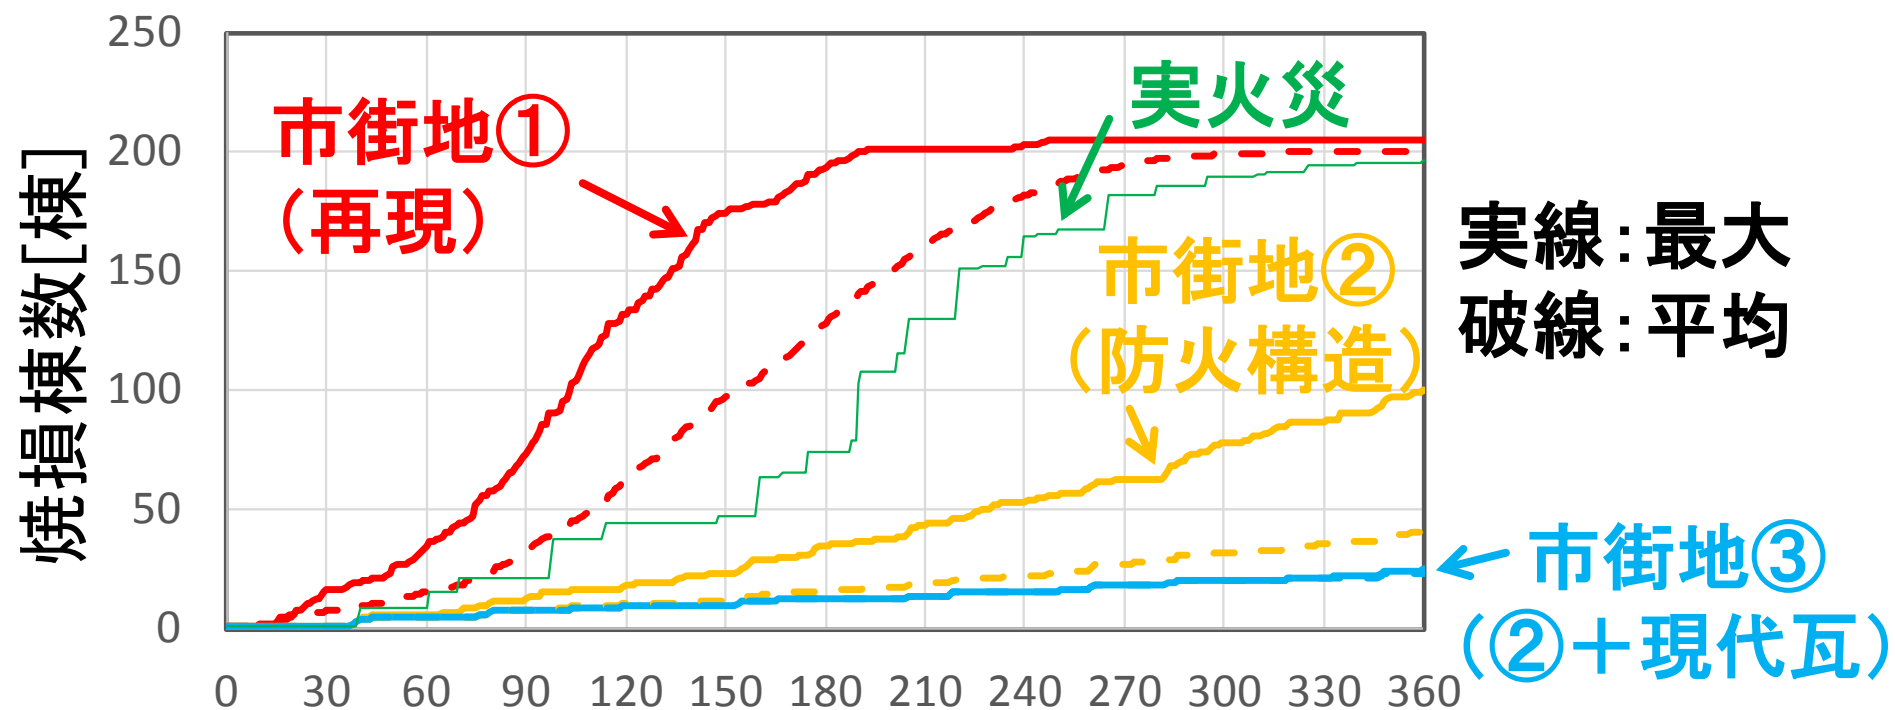
焼損棟数の時間経過

- 市街地①は、今回の火災を比較すると焼損棟数の増加傾向は概ね同様の経過を示し、4～5時間程度で全域が焼損
- 市街地②と③では、火元建物の街区では、北方向にのみ数棟／時間ずつで緩慢に延焼。飛び火の影響を除けば火元建物のある街区北側の道路を越えずに計算が終了。
