平成30年台風第21号に伴う強風による建築物等被害 現地調査報告

構造研究グループ グループ長 奥田 泰雄

建築生産研究グループ 研究員 沖 佑典

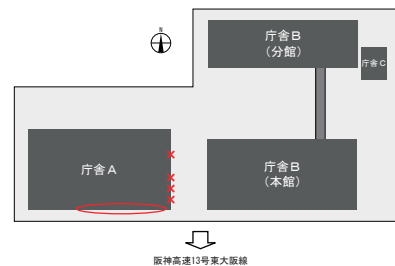
図2 庁舎A、B、Cの配置と被害箇所(庁舎Aの1階での被害について、×印は窓ガラスのおおよその破損箇所、○印は軒天井のおおよその持ち上がり範囲を表す)

図2に調査対象の庁舎Aの配置と被害箇所を示す。被害の概要としては、1階店舗の東面開口部のガラスの破損(図3)および室内天井の脱落、南側エントランスの軒天井の持ち上がり、1階執務室(東面窓)、2階共用会議室(東面窓)および13

階執務室（南面窓）の窓ガラスの破損、12～15階執務室（南面窓）の窓枠の外れなどであった。吹き込んだ強風により13階の室内に書類等が散乱したが、1日で片づけを終えて翌日（9月5日）から通常業務を開始したとのことである。12、13、14、15階南面で確認された窓枠の外れも正の風圧による被害と推定される。

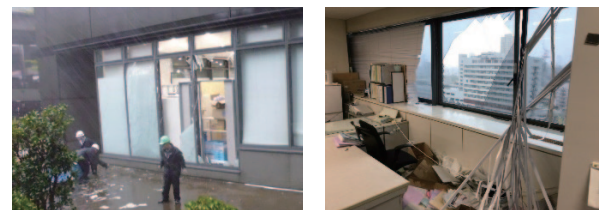
(a) 1階店舗のガラス (b) 13階の破損した窓ガラス
図3 庁舎Aの主な開口部の被害状況(当該庁舎提供)

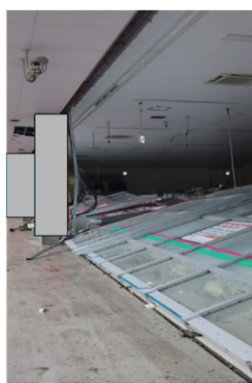
図5 店舗Aの屋外（北東）に面する建具の転倒
(当該店舗提供)

店舗Aでは、強風的作用によって屋外（北東）に面する建具が屋内側に脱落・転倒し（図5）、天井が広範囲にわたって損傷した。

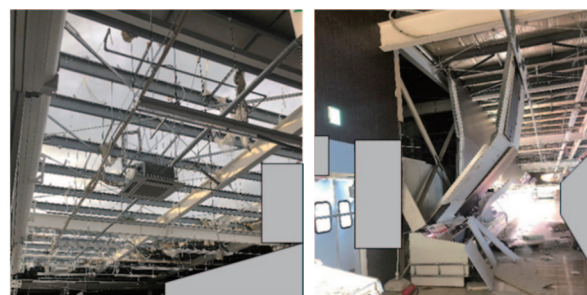
図6 店舗Bの被害（当該店舗提供）

店舗Bでは、店舗入口のガラス自動ドアが風除室内に脱落・転倒し、その直上に設けられていた天井が脱落した。また、屋

(a) 鋼板製屋根の飛散 (b) 間仕切りの倒壊

根の断熱材と鋼板製屋根材が広範囲にわたって飛散していた（図6a）。なお、店舗の内部には天井が取り付けられていなかった。店舗の南西側には、その外側にある倉庫・事務室と隔てる間仕切が設けられているが、その一部が店舗側に向かって倒壊していた（図6b）。

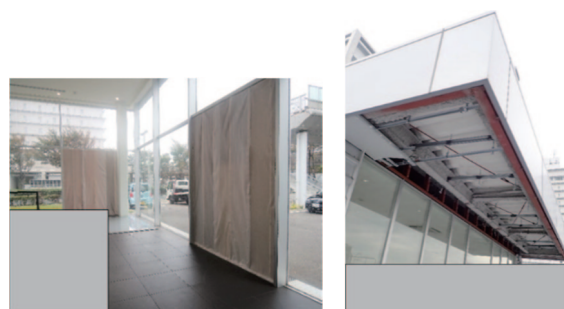
図7 店舗Cの被害

(a) 屋外（南西）に面する開放型の (b) 屋上階段室の軒天井
建具の脱落

店舗Cの職員によると、屋外（南西）に面する開放型の建具（図7a）の金具が外れて屋内側に開放 → 屋内に強風が侵入 → 屋外（南東）に面する建具のガラスの破損 → 屋外にガラスの破片が散乱、の過程で被害が進展したとのことである。屋上階段室外の軒天井が全面的に脱落していた（図7b）。
