いぶり 2018年北海道胆振東部地震による建築物等の 被害調査報告

材料研究グループ 上席研究員 槌本 敬大 研究員 秋山 信彦

I はじめに

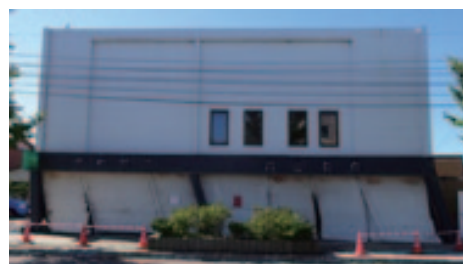
(a) 正面

(b) 側面

(c) 傾斜した柱

写真 3.1.4 建築物②の被害状況

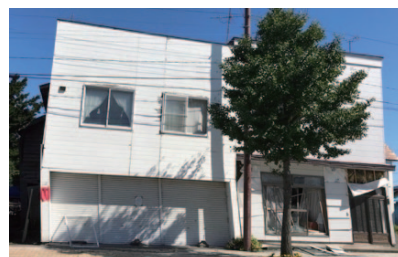
(a) 正面 (左: 建築物③、右: 建築物④)

(b) 建築物④の側面

(c) 建築物④の傾斜の様子

写真 3.1.5 建築物③、④の被害状況

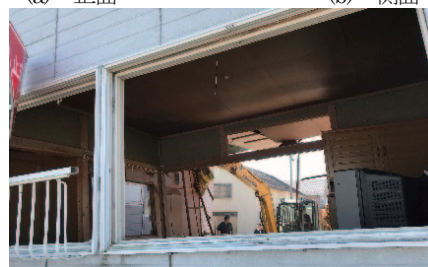
(c) 内部の様子

写真 3.1.6 建築物⑤の被害状況

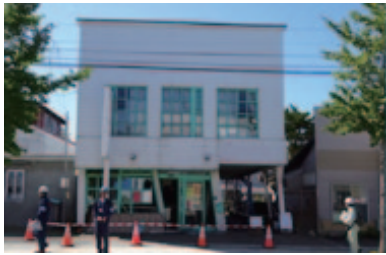
(a) 外観

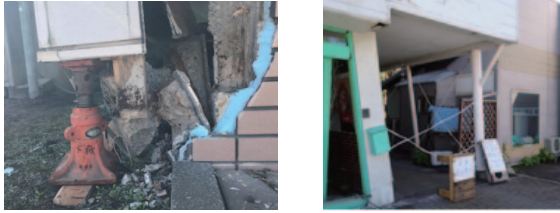
(b) ジャッキによる支持 (c) 傾斜した柱
写真 3.1.7 建築物⑥の被害状況

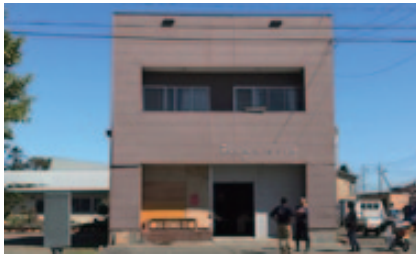
(a) 正面

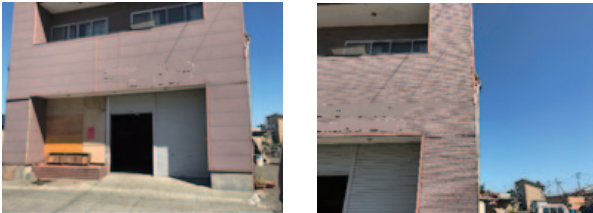
(b) 傾斜の様子 (c) 2Fのずれ
写真 3.1.8 建築物⑦の被害状況

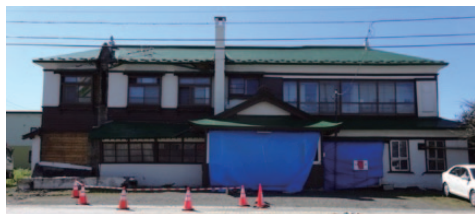
(a) 正面

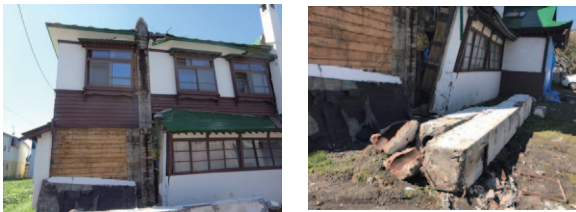
も腐朽していた。建築物10(写真3.1.11)は、「旧鶴川駅通」という宿泊・人馬継立・郵便などの業務を行う交通補助機関として使用されていた歴史的建造物であった。建築物12は、2棟が連結しており、このうち左側部分には2階の床荷重を支持する鋼材(写真3.1.13(d))が使用されていた。倒壊状況として、前面に倒れて2階と電柱が接触していた。柱脚部には腐朽(写真3.1.13(e))が確認され、横架材の一部には虫害(写真3.1.13(f))が確認された。

(b) 煙突の倒壊
写真 3.1.11 建築物10の被害状況

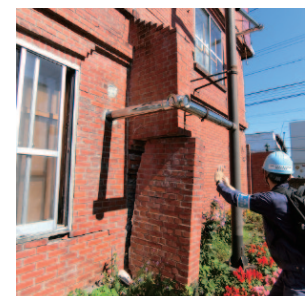
道道 10 号線沿いとその周辺で、外壁煉瓦の木造建築物の被害、比較的古い組積造の被害、店舗併用住宅の被害、外壁モルタルの脱落被害などが確認された。外壁を組積煉瓦とした木造 2 階建ての店舗併用住宅 13 は (写真 3.3.11)、組積煉瓦の一部が崩れ筋かいを含む木造躯体 (写真 3.3.12) が露わになっていた。露出した躯体の一部は腐朽していた (写真 3.3.13)。控え壁のようなものがあったが、破壊されており、脱落寸前であった (写真 3.3.14)。

写真 3.3.14 写真 3.3.11 の破損した控え壁のような部分

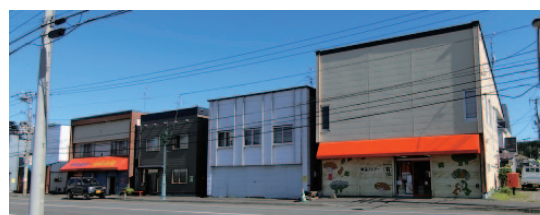
た。1階前面に耐力要素がないように見受けられる木造モルタル2階建て建築物は多数あり（写真 3.3.23、写真 3.3.25）、建築物 18 のように残留変形がなくてもラスモルタルのひび割れの発生している例（写真 3.3.24）や、建築物 19 のように、店舗併用住宅が建ち並ぶ中で1棟だけ躯体や壁下地の激しい腐朽（写真 3.3.26）のために残留変形が生じたことが疑われる例（写真 3.3.27）も確認された。

写真 3.3.25 店舗併用住宅が建ち並ぶ通り
