石綿障害予防規則 第 3 条第 2 項に基づく 事前調査における石綿分析結果報告書（証明書）

アスベスト含有建材の劣化状態

【参考 7】アスベスト含有煙突断熱材の劣化状況およびアスベストの飛散性に関する考察

【参考 8】 社整審アスベスト WG の指摘を受けた平成 25 年度の煙突断熱材の追加調査

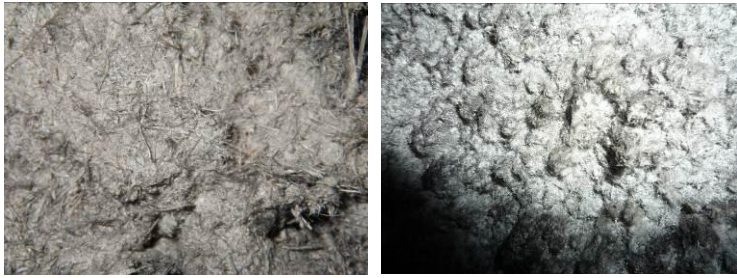
劣化 建材表面の全体に毛羽立ちが認められる

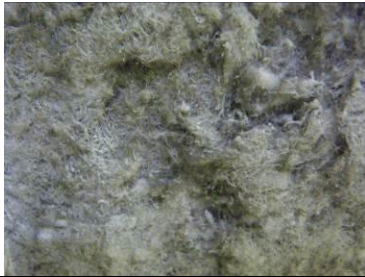
やや劣化 建材表面の全体に毛羽立ちが認められるものの程度は著しくない
局部的欠損

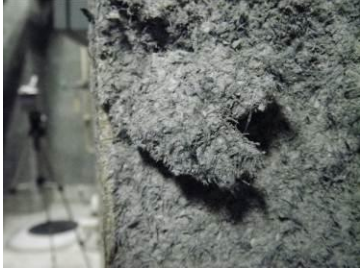
一部損傷 物品等の衝突によると推定される局部的な欠損が認められる
浮き

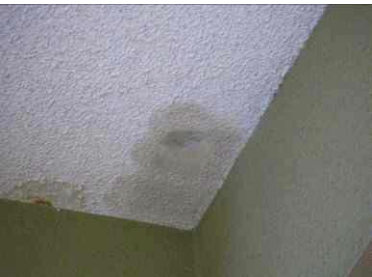
一部劣化 漏水痕を伴う浮き、局部的に浮きが発生している

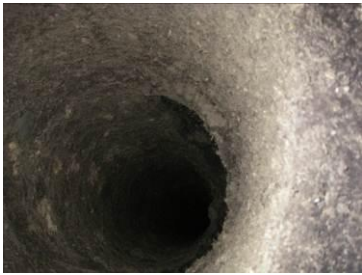
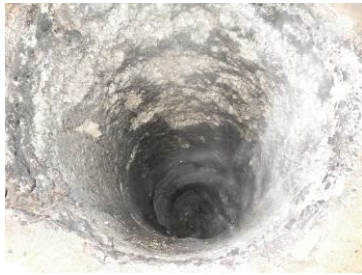
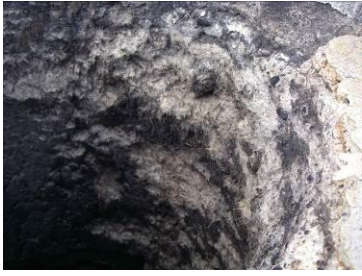
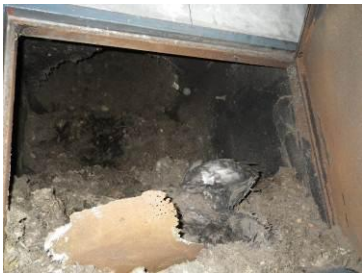
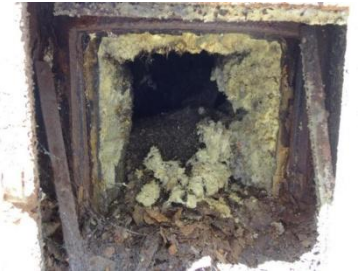
底部からの見上げ	著しく劣化 はく落した断熱材が底部、点検口外部及び煙道中に堆積。頂部、底部のいずれからかはく落が確認され、広範囲に及ぶことかつ層全体がはく落している部分があることから、著しく劣化と判断

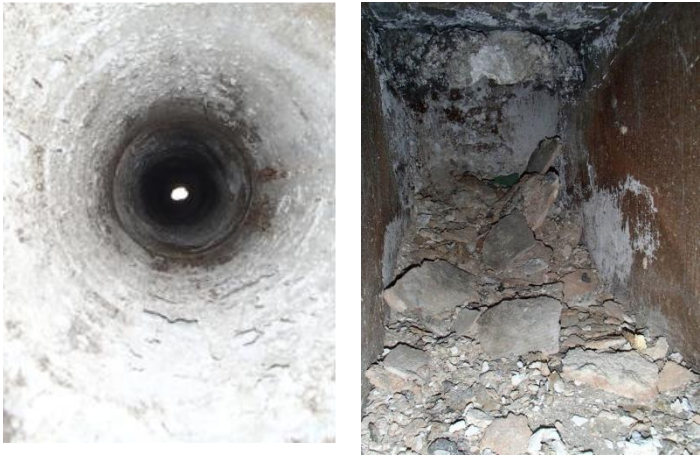
<p>劣化</p> <p>点検口内には劣化損傷したライニング材と断熱材が堆積している又白く劣化した断熱材が垂れ下がっている。</p> <p>陣笠が取付けてあるが、頂部からの目視ではコンクリート面が上部からみられた。</p>
はく離

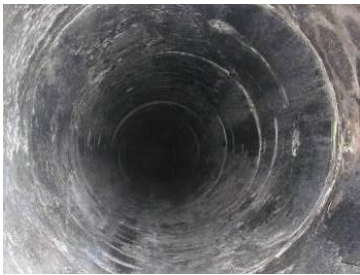
<p>通常、一部劣化</p> <p>全体としては表面の毛羽立ち程度で通常と判断したものの、部分的なはく離、カケがみられた。</p>
端部の欠け

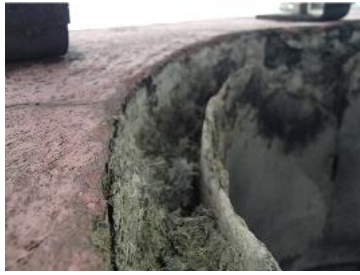
<p>通常、一部劣化</p> <p>頂部において端部がむきだしであり、断熱層、スレート層ともに欠け、損傷がみられた。</p>
はく落、損傷

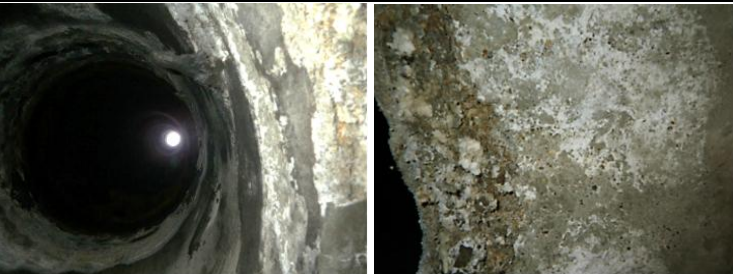
<p>やや劣化</p> <p>ライニング材の損傷、はく落等が見られる。</p>

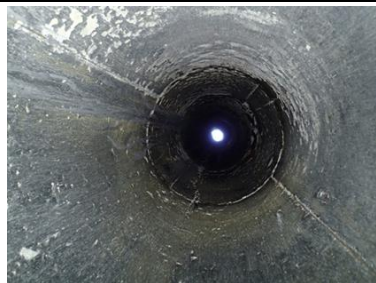
通常 表面層に毛羽立ちがみられるものの、軽微である。

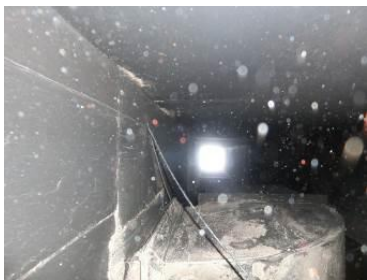
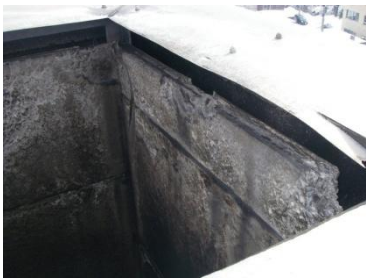
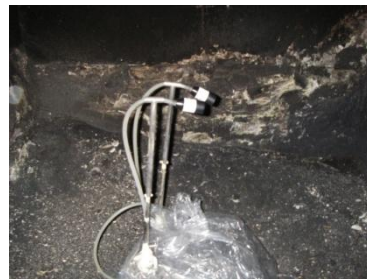
通常、一部劣化、一部損傷 全体的には劣化はみられないものの、頂部において笠木が破損し端部がむきだしとなり、欠けが見られる。

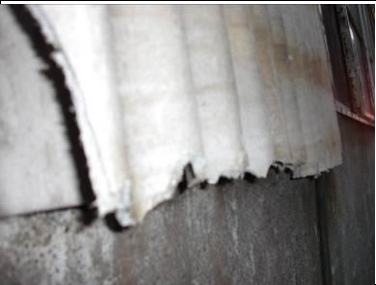
一部損傷 端部のわれは物品の衝突等が原因と推定されるため損傷と判断した。
繊維のくずれ

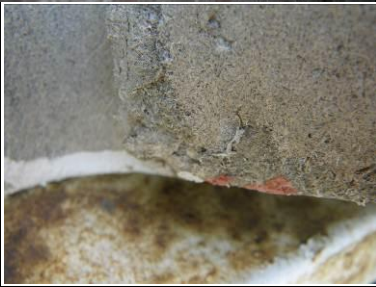
劣化
表面の毛羽立ち

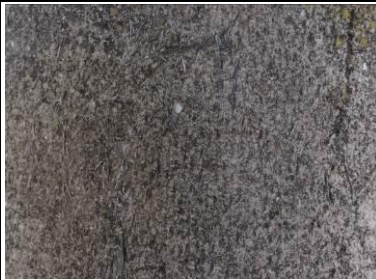
劣化
