**PROCEEDINGS
OF
Development on New Structural Performance
Evaluation System
for Disaster Resilient Buildings**

**災害後の建築物の機能維持・早期回復を目指した構造性能評価システムの開発
成果報告書**

Tomohisa MUKAI, Hiroshi FUKUYAMA, Koichi MORITA, Taiki SAITO, Hiroto KATO
向井智久, 福山洋, 森田高市, 齊藤大樹, 加藤博人

Building Research Institute (BRI)

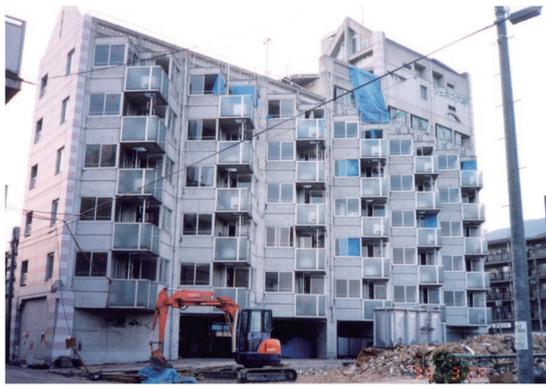
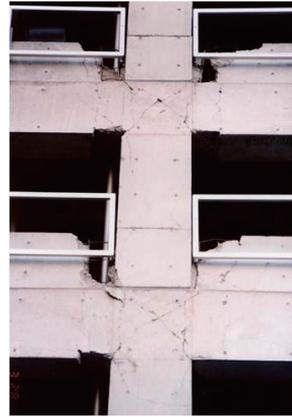
写真 2.1 1995 年兵庫県南部地震により損傷を受けた共同住宅

1995年兵庫県南部地震¹⁾では、多数の建築物が倒壊して多くの人命が失われただけでなく、さまざまな都市機能が麻痺するとともに避難所など自宅外での生活が長期間強いられる結果となった。これは、住宅建築物の多くが構造部材や非構造部材、設備機器等に大きな損傷を受け、また、電気・ガス・水道などのインフラが損傷を受けた結果として、倒壊を免れた多くの建築物においても「すまい」としての機能が失われたためである。さらに、新耐震設計基準に基づいて設計された建築物において、法律の要求通りに倒壊を免れ人命は守ったが、構造躯体の損傷が激しくその修復費用が極めて高額であったことから、結局は取り壊され新しく建て直されるというケースも少なからず見られた（例えば写真2.1）。このような事例は、設計の時点で損傷制御や機能回復という観点を持つことの重要性を示している。

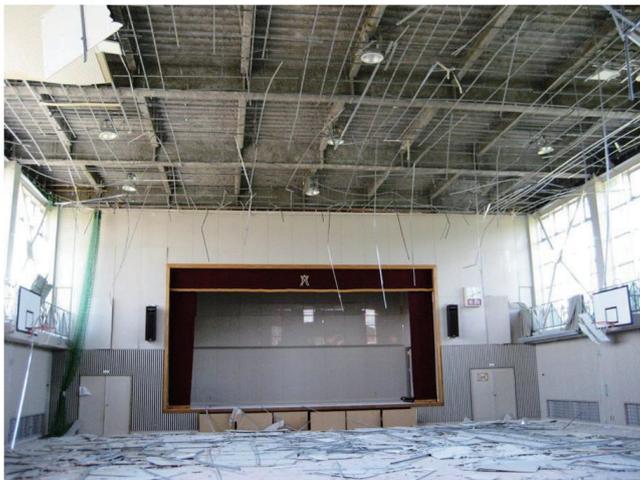
写真 2.2 2007 年新潟県中越沖地震
による大規模天井の落下

また、2001年芸予地震、2003年十勝沖地震、2005年宮城県南部の地震、2007年新潟県中越沖地震などの最近の地震では大規模空間天井の落下被害（写真2.2²⁾）、2005年の福岡県西方沖地震³⁾などでは事務所建築物の窓ガラスの被害がそれぞれ顕在化しており、これらの非構造部材の被害によっても人命への危険性が生じる上に被災後の建築物の使用も制限されるような事例が散見されている。さらに、福岡県西方沖地震では、集合住宅の柱・梁などの構造耐力上主要な部材は無被害であるが、非構造壁に大きなひび割れが発生し、また、ドアが変形して開閉不能となるような建具の被害等が生じ、住宅としての機能の喪失によって被災後の継続的な供用が困難になることが問題として指摘された（写真2.3）。このような被災後の機能喪失については、1978年宮城県沖地震や1995年兵庫県南部地震の際にも指摘されていたことではあるが、残念ながら適切な対応はなされてこなかった。

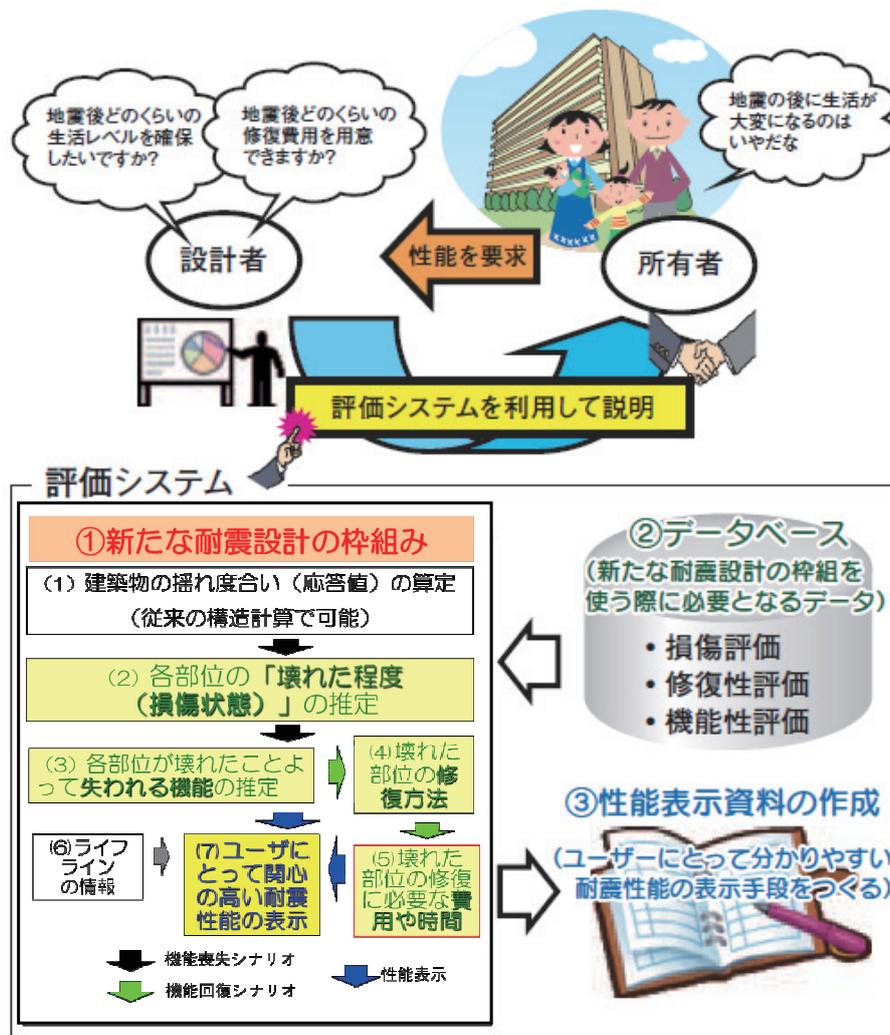
図 3.1 本研究課題において検討した新たな構造的評価システムの全体像

今後の構造設計においては、従来の構造躯体の耐震余裕度の評価だけでなく、地震発生後の機能維持や早期回復に関係する非構造部材や設備機器を含めた総合的な評価が必要になると考え、(独) 建築研究所は、(社) 日本建築構造技術者協会や NPO 法人耐震総合安全機構などと共に、地震災害発生後の機能維持や早期回復が可能となるような建築構造物の設計・評価体系（以降、「新たな構造的評価システム」と呼ぶ）の構築を目的とする研究課題「建築構造物の災害後の機能維持／早期回復を目指した構造的評価システムの開発」に 2007 年から 3 年間取り組んだ。特にこの研究プロジェクトにおいては、図 3.1 下図の評価システムに示す、「新たな耐震設計の枠組み (3.2 参照)」、「データベース (第 2 編参照)」、及び「性能表示資料の作成 (第 4 編参照)」に着目した検討を行った。これらの検討に当たっては、構造部材だけでなく、非構造部材や設備機器、什器を評価対象として地震災害後におけるそれらの状況を予測し、そこから、建築物の機能がどの程度阻害され、業務や生活の困窮度がどの程度になるか（機能喪失のシナリオ）にも着目した。また、建築物のオーナーやユーザーが重視する諸観点（企業の事業継続性や社会的責任、住宅の機能維持等）を積極的に耐震性能の評価尺度に導入できるよう、地震後の建築物の修復費用や時間（機能回復のシナリオ）も考慮した。さらに、評価者である構造設計者・技術者にとって実施可能な評価システムである（第 3 編参照）ことに加え、一般の方々が被災後の状態を理解できる構造的な明快かつリアリティのある表示手段を提供することを念頭に置いて、工学的な検討ができるような共通の考え方や工学情報の整理を行い、また、建築物のオーナーやユーザーに提供すべき有用な情報の伝達ツールやコンテンツについて検討を行った。

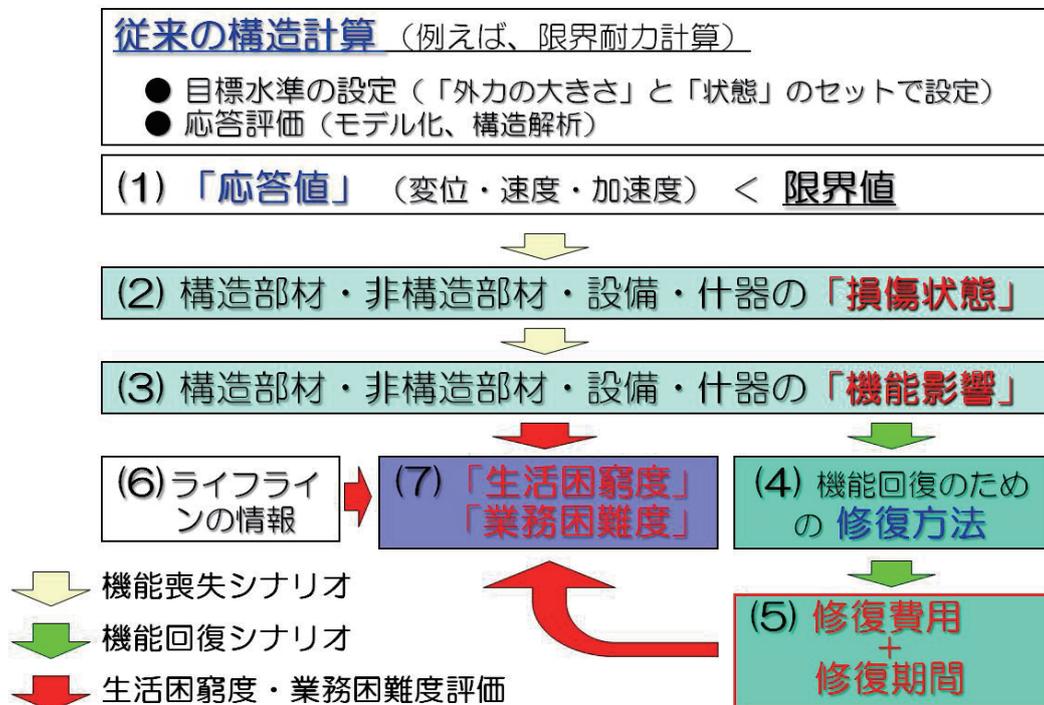
図 3.2 新たな構造的評価システムフロー

しかしながら、図3.2に示すように、機能回復に要する時間とコストは生活困窮や事業困難を考えるために必要な一部の情報ではあるが、必ずしも十分な情報とは言えず、これのみでは人々が具体的な対策を施す動機付けになるとは考え難い。重要なことは、一般市民が被害のシナリオを認識し、どのような状況になるかを理解することである。そうしないと、漠然とした要求は漠然としたままで明確な要求とはならず、依然として具現化しない。

このために、図 3.2 のように「機能喪失のシナリオ」、「機能回復のシナリオ」、および、「生活困窮・事業困難のシナリオ」を明らかにする必要がある、それらの状況説明によって初めて生活がどのくらい困窮するか、事業の継続がどのくらい困難となるかの判断ができるものと考えられる。この点が、新たな構造的評価システムの最も大きな特徴であると考えられる。

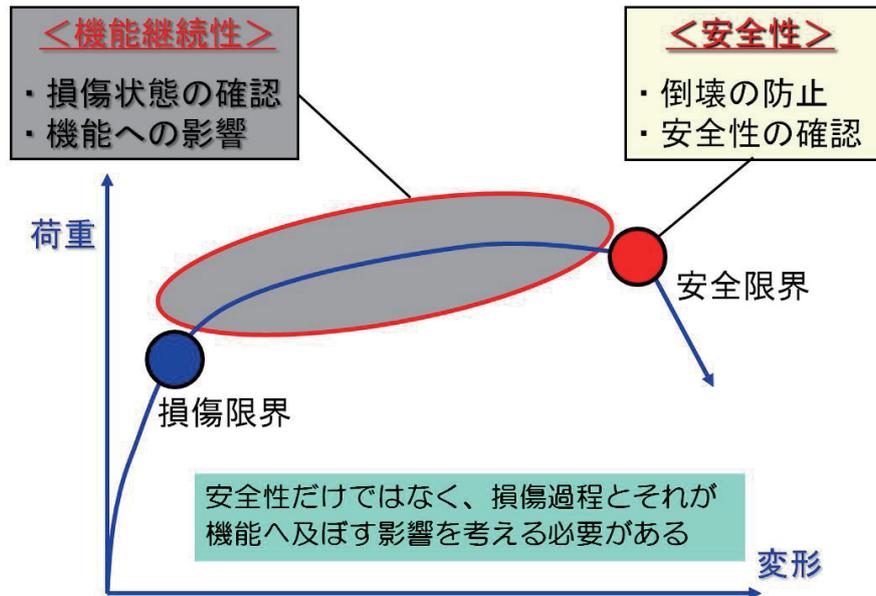
図3.3 安全性と機能継続性の関係

図 3.3 に建築物の荷重—変形関係と、安全性および機能継続性が対象とする範囲の関係を示す。安全性は軸力支持能力を喪失するといった復元力特性上における終局のある点として示されるが、機能継続性は、損傷が始まる点（損傷限界点）から安全性を喪失する点（安全限界点）までの極めて広い範囲（図 3.3 中の楕円の範囲）が対象となる。すなわち、機能継続性評価が対象とする範囲は、安全性評価が対象とする範囲よりもはるかに広いが、これまで長年「構造安全性」に関して実施されてきた研究に比べると、「機能継続性」に関して得られている技術的知見の蓄積は少ない。このことから、今後長期間に渡って機能の維持や早期回復性に関する研究や検討を継続し、この分野の技術の向上に努めていく必要がある。

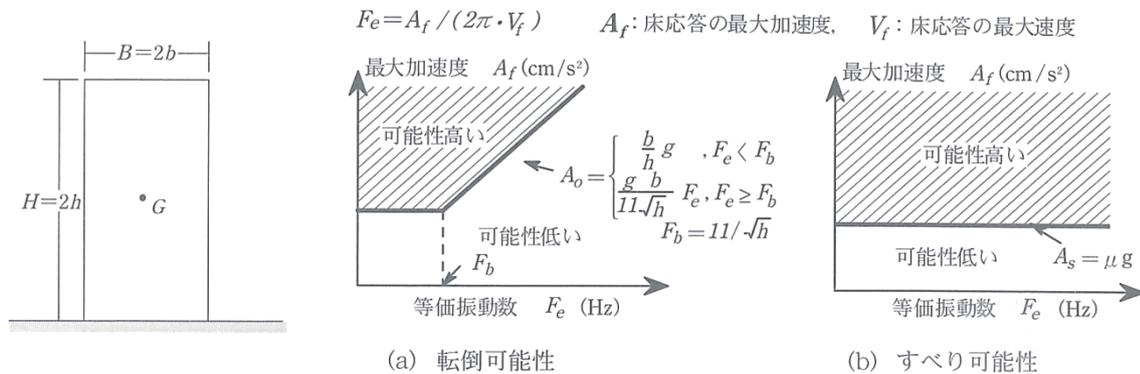
図 1.1 什器の転倒・滑り条件(図は文献¹⁾より引用)

什器では、対象建築物内に設置されている什器の仕様(高さと幅)と、什器設置階の床応答等価振動数、及び床の摩擦係数の度合いによって、対象什器の転倒や滑り移動の可能性を一律に評価する。ここで、文献 1)より示されている家具什器の転倒・滑り評価式を示す。

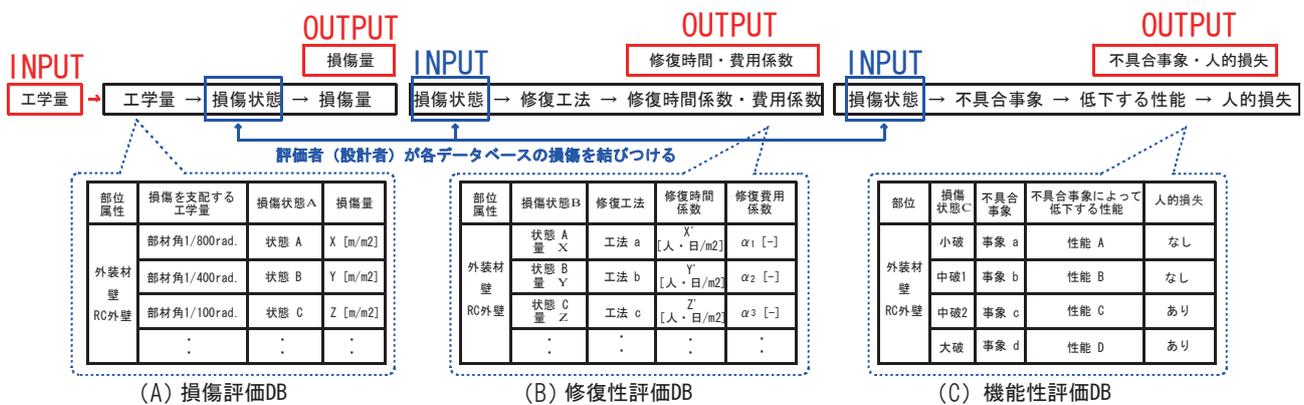
図 1.2 各 DB の関係

それぞれの DB の関係を図 1.2 に示す。図より、損傷評価 DB の出力情報が、修復性評価や機能性評価の入力情報の一部となる構成である。

損傷評価項目として「損傷を支配する工学量」「損傷状態」「損傷量」の 3 項目を扱う (図 1.2 (A))。「損傷を支配する工学量」とは、ある部位に発生する損傷の主たる原因となる工学量のことであり、地震時に作用する層間変位によって損傷する構造部材や非構造部材などは「変形」、地震の慣性力の影響を受けて損傷する設備機器や什器などの場合は、「加速度 (または速度)」と表記する。一方、「変形」及び「加速度」の両方の工学量に損傷が支配される場合は併記する。「損傷状態」とは、ある応答値に対して発生する損傷事象を表記する。「損傷量」には、「損傷状態」に示された損傷事象の発生量を表記する。また、その損傷状態の視覚情報が明らかになればシナリオ作成に有用であると考えられる。上記の損傷情報を精緻に示すことができれば、その後に検討する修復性評価や機能性評価において、より正確な修復費用と修復時間の算定や、リアリティのあるシナリオの構築に寄与できる。

修復性評価項目として「損傷状態」「修復工法」「修復時間係数」「修復費用係数」の 4 つを扱う (図 1.2 (B))。「修復工法」は「損傷状態」毎に分類される。また「修復時間係数」は各部位毎の修復に対する労務の手間の程度を、「修復費用係数」は各部位毎の修復行為に用いる材料や労務価格の大きさの

機能性評価項目として「損傷状態」「不具合事象」「不具合事象によって低下する性能」「人的損失」の 4 つを扱う（図 1.2 (C)）。「不具合事象」や「人的損失」はある「損傷状態」によって起こり得るユーザにとって負の事象が記載される。また、「不具合事象によって低下する性能」は、各部位が保有している性能が損傷によって喪失し、その後の復旧活動でボトルネックとなる重要な性能を抽出するために設けている。なお、修復性評価 DB と同様、機能性評価 DB と損傷評価 DB に記載される「損傷状態」の内容は、評価者がそれぞれを関連づける必要がある。

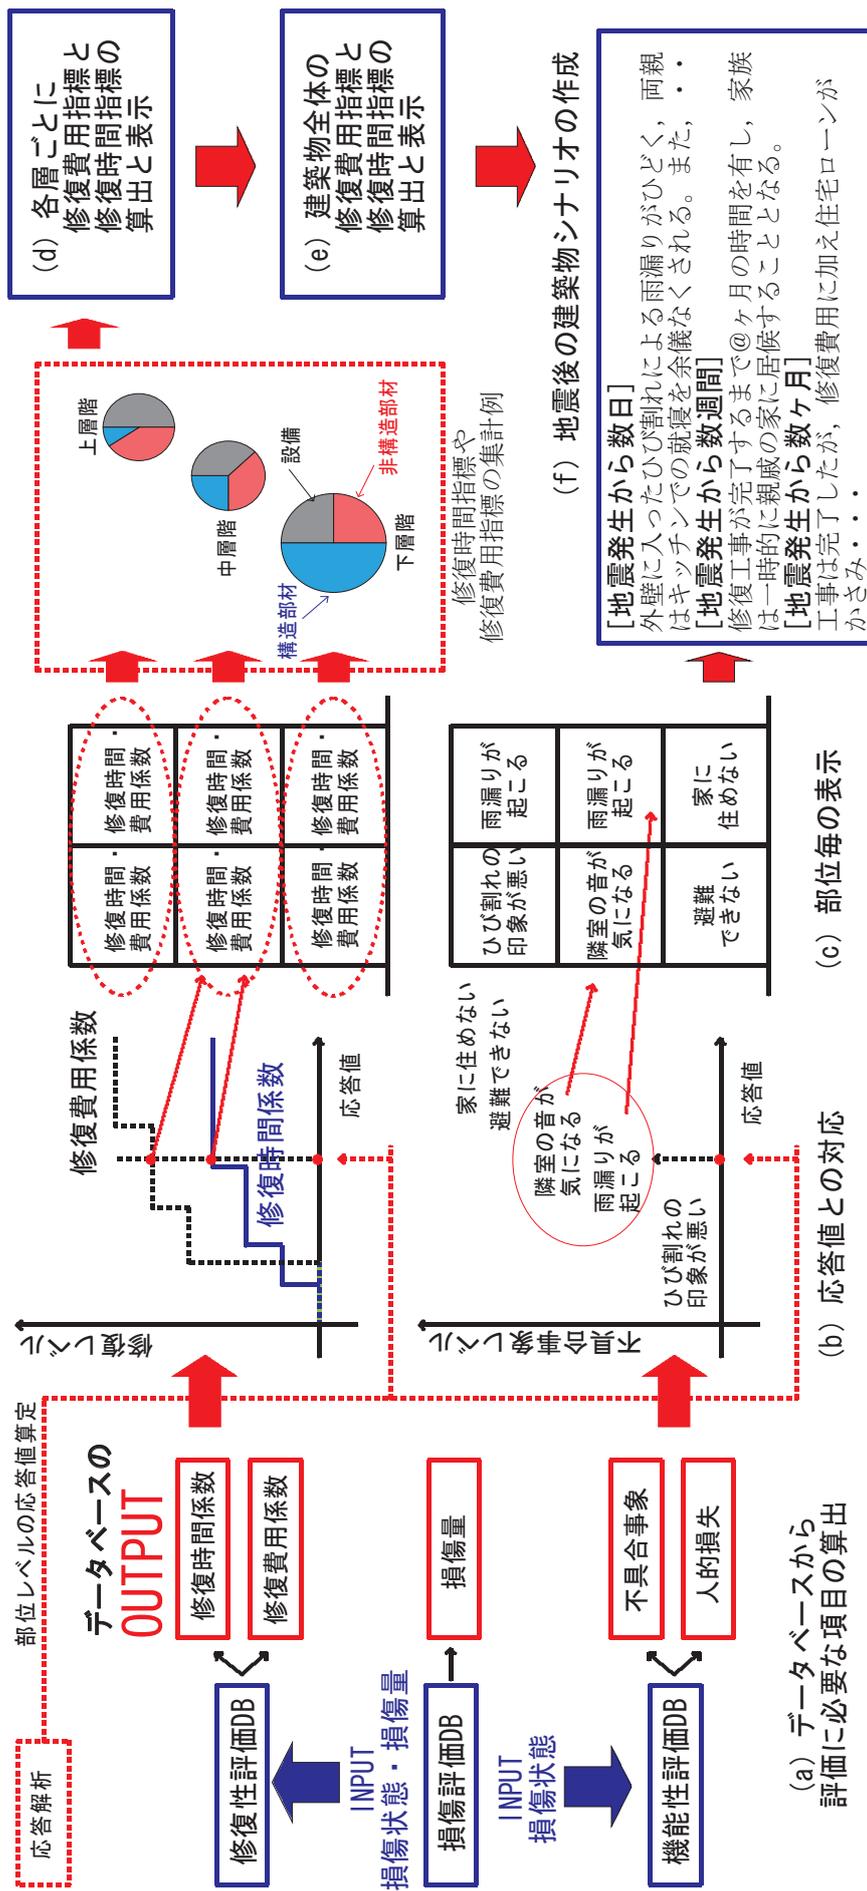
図 1.3 本 DB を用いた評価過程の例示

図 1.3 に、各データベースを利用した場合の評価過程を例示する。損傷評価データベースを用いて部位レベルの損傷程度を評価する。その値に基づき、修復性データベース（図中上部）を用いて、各部位の修復費用と時間算定に必要な係数を算定し、建築物全体の修復費用や時間についての算定を行う一方で、各層毎または各部位毎の集計による分析を可能とする。また損傷評価された値に基づき、機能性評価データベース（図中下部）を用いて、各部位の損傷による不具合事象を評価する。修復性評価に得られた情報と機能性評価によって得られた情報を総合して、建築物の地震後のシナリオ（図中 (f)）を示し、ユーザが理解できる形で耐震性能を表示するなどして利用されることを想定している。

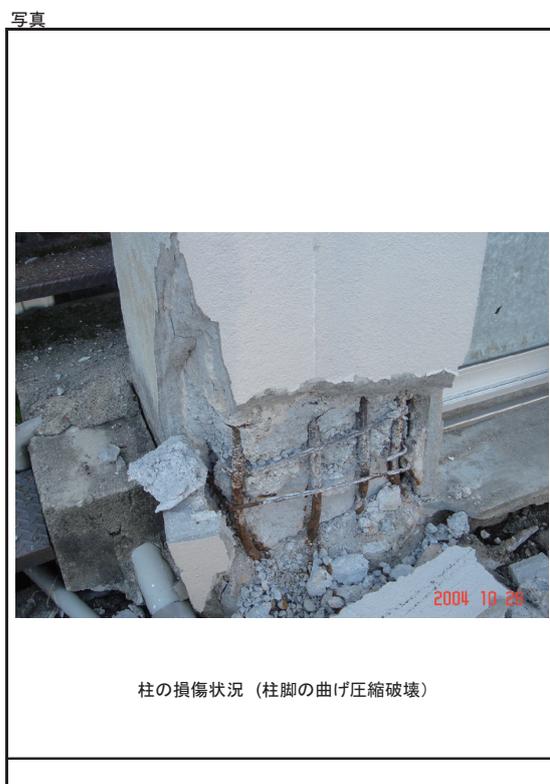
写真 4.1 機能性評価ワークシート（構造部材¹⁰⁾）

被害状況	
階	1階
部位	柱
破壊性状	柱脚における曲げ圧縮破壊。 かぶりコンクリートが剥落し、主筋の座屈が見られた。
損傷レベル	中破2-大破
修復情報	主筋の座屈部分とかぶりコンクリートの修復が必要。
部位の属性	
仕上げ種類	モルタル仕上げ
破壊モード	曲げ破壊
建物情報	
建物名	不明
建物構造	RC造
建物用途	薬局
建築地	新潟県
建物高さ	4階建て
竣工年	不明
地震動情報	
地震名	新潟県中越地震(2004年)
マグニチュード	6.8
震度	
加速度	近隣施設の基礎部分で約800ガルを観測
機能性評価	
不具合事象	ひどく損傷しており、地震後に通常業務を行うことは不可能。修復を行うことが必要。余震に対する建物の耐震性が不安
不具合事象によって低下する性能	美観性、耐久性、構造安全性
損傷による人的損失	外部に面する柱であり、損傷箇所も柱脚部であるため人的損失のおそれはない。

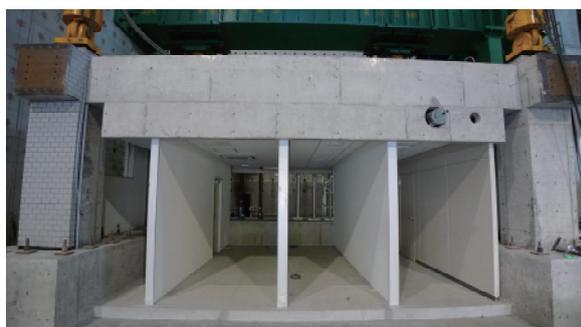
写真 5.1 試験体概観

構造	鉄筋コンクリート(RC)造
柱	700×700mm
壁	厚さ120mm (3方完全スリット、25mm)
梁	500×700mm
小梁	300×600mm
スラブ	厚さ200mm

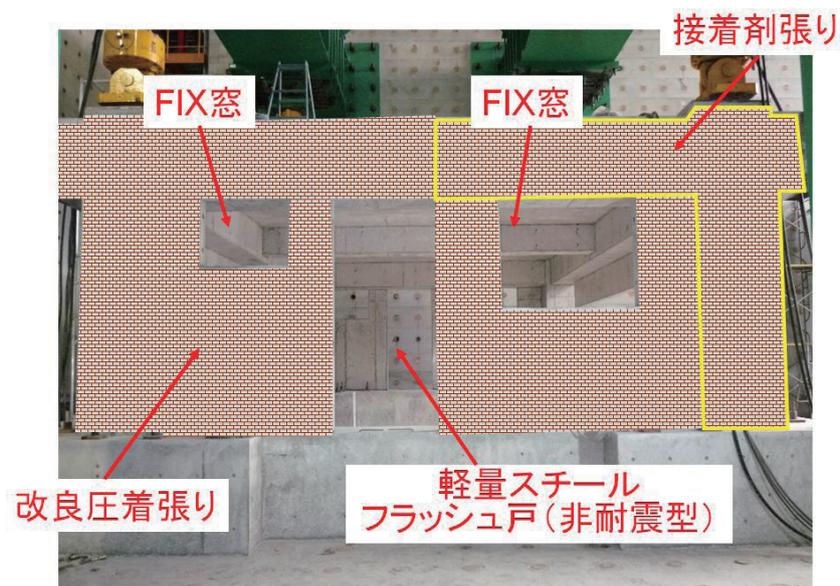
写真 5.3 試験体東面外壁

東側外壁は、小口タイル張り（改良圧着張り工法（壁下地上の張付けモルタルに、張付けモルタルのついたタイルを圧着張付ける工法）、柱と梁の半分は接着剤張り（壁下地に接着剤を介してタイルを貼り付ける工法））仕上げで、外壁内側は石膏ボード EP（厚 12.5+9.5mm）を直張り（GL工法）している。また、開口部には写真 5.3 に示すように、軽量スチールフラッシュ戸（非耐震型）、FIX窓（アルミサッシ 開口の大きさによる違い）を取り付けている。

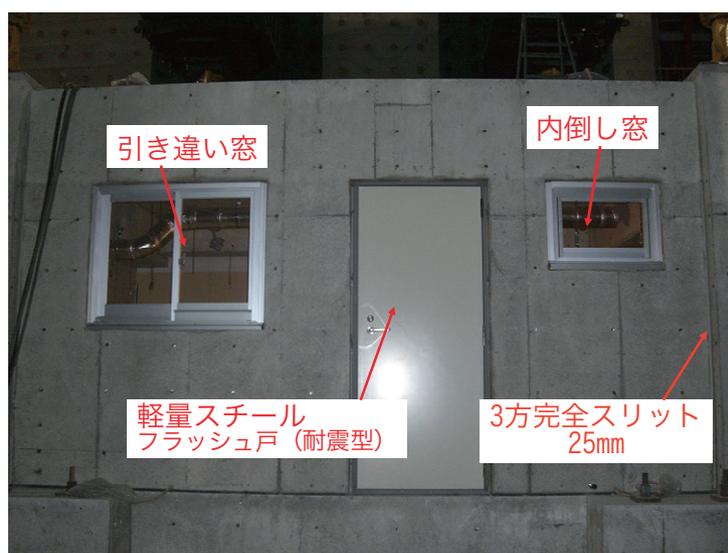
写真 5.4 試験体西面外壁

西側外壁は、コンクリート打放しで、外壁内側は石膏ボード EP（厚 12.5+9.5mm）を軽量鉄骨軸組下地（ピン打工法）としている。また、開口部には写真 5.4 に示すように、軽量スチールフラッシュ戸（耐震型）、引き違い窓（アルミサッシ）、内倒し窓（アルミサッシ）を取り付けている。

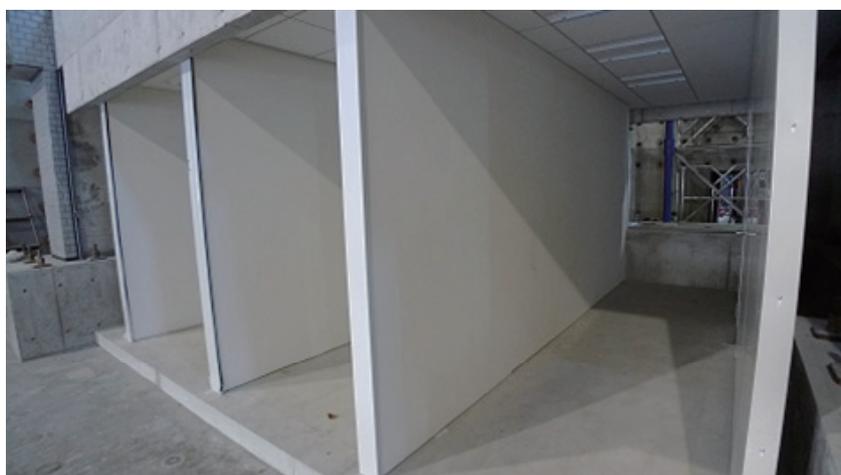
写真 5.5 試験体内部 (間仕切壁・天井)

- 壁 A : 軽量鉄骨軸組下地+石膏ボード EP (厚 12.5+9.5mm、ピン打工法)、
軽量スチールフラッシュ戸 A、壁勝ち
- 壁 B : 軽量鉄骨軸組下地+無機質繊維強化版 EP (厚 12mm、ピン打工法)、
軽量スチールフラッシュ戸 B、壁勝ち
- 壁 C : 軽量間仕切りパネル式 (厚 70mm、両面銅板)、
軽量スチールフラッシュ戸 C、システム天井、天井勝ち
- 壁 D : 軽量鉄骨軸組下地+石膏ボード EP (厚 12.5+9.5mm、ピン打工法)、
扉なし、システム天井、天井勝ち
- 在来天井 : 軽量鉄骨軸組下地+石膏ボード EP (厚 9mm、ピン打工法)、
たれ壁とのクリアランスなし
- システム天井 : 外周部クリアランス 20mm 程度

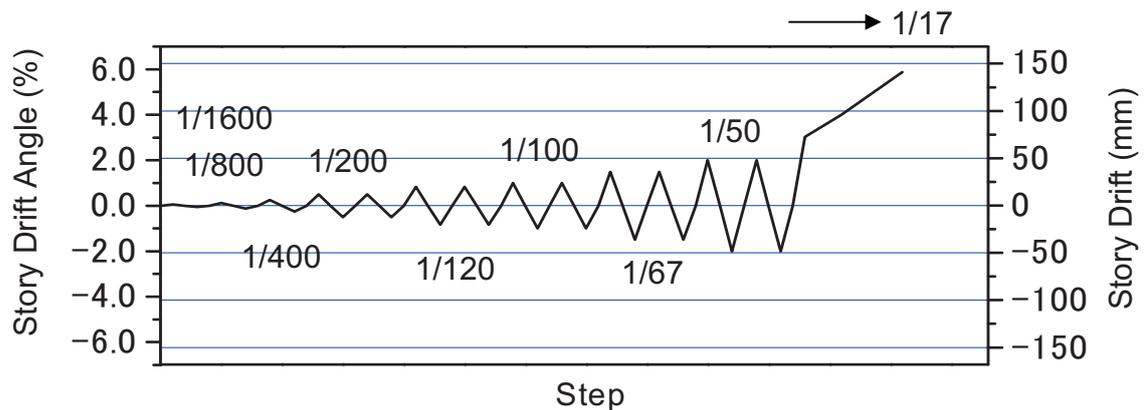
図 5.4 载荷プログラム

载荷履歴は1/1600、1/800、1/400、1/200、1/100、1/67、1/50rad.の順に漸増させ、最終的に1/17rad.まで载荷した。特に1/200から1/50rad.までは同振幅2回の繰返しを行った。図5.4に载荷プログラムを示す。また、図5.5から図5.7に载荷装置概要を示す。

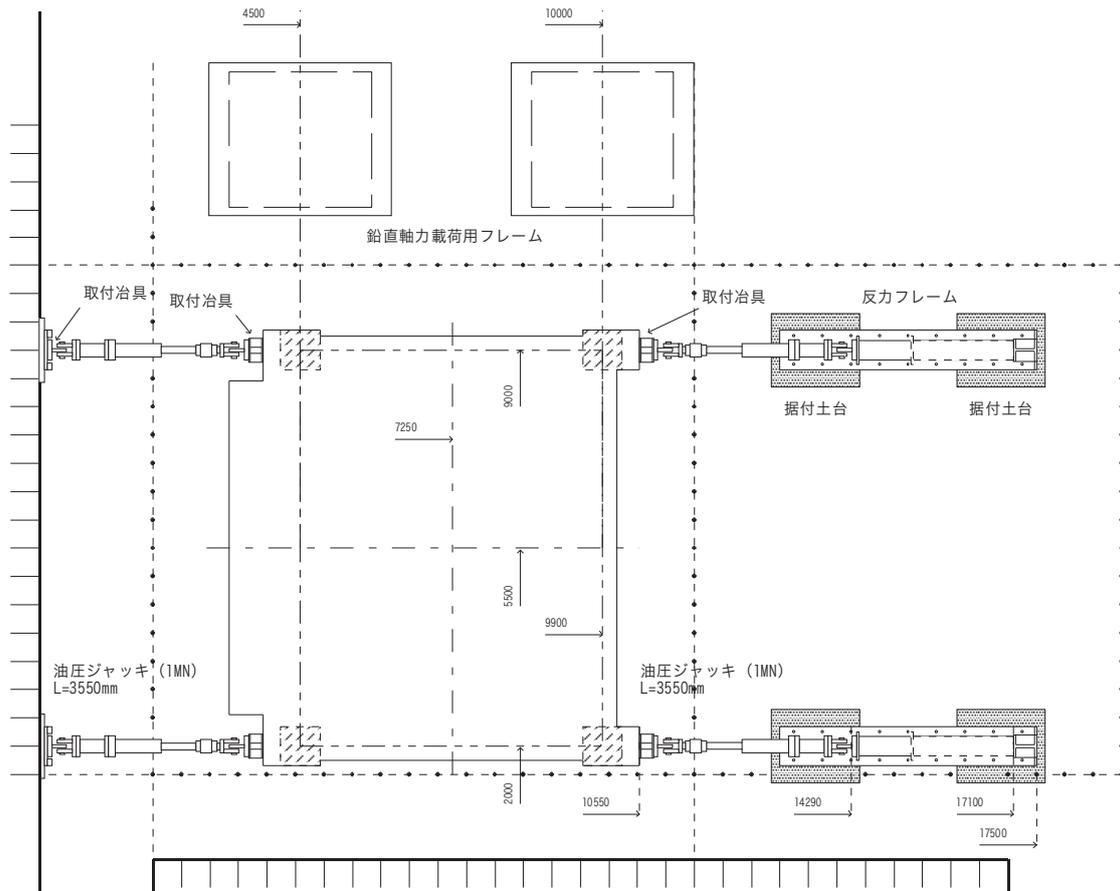
図 5.5 荷装置概要 平面図

加力は正負交番繰返し载荷で行った。アクチュエータにより1本の柱につき920kNの軸力を一定で载荷し（軸力比、 $\eta = N_o / (bDFc) = 0.06$ ）、水平力は4台の油圧ジャッキにより与えた。

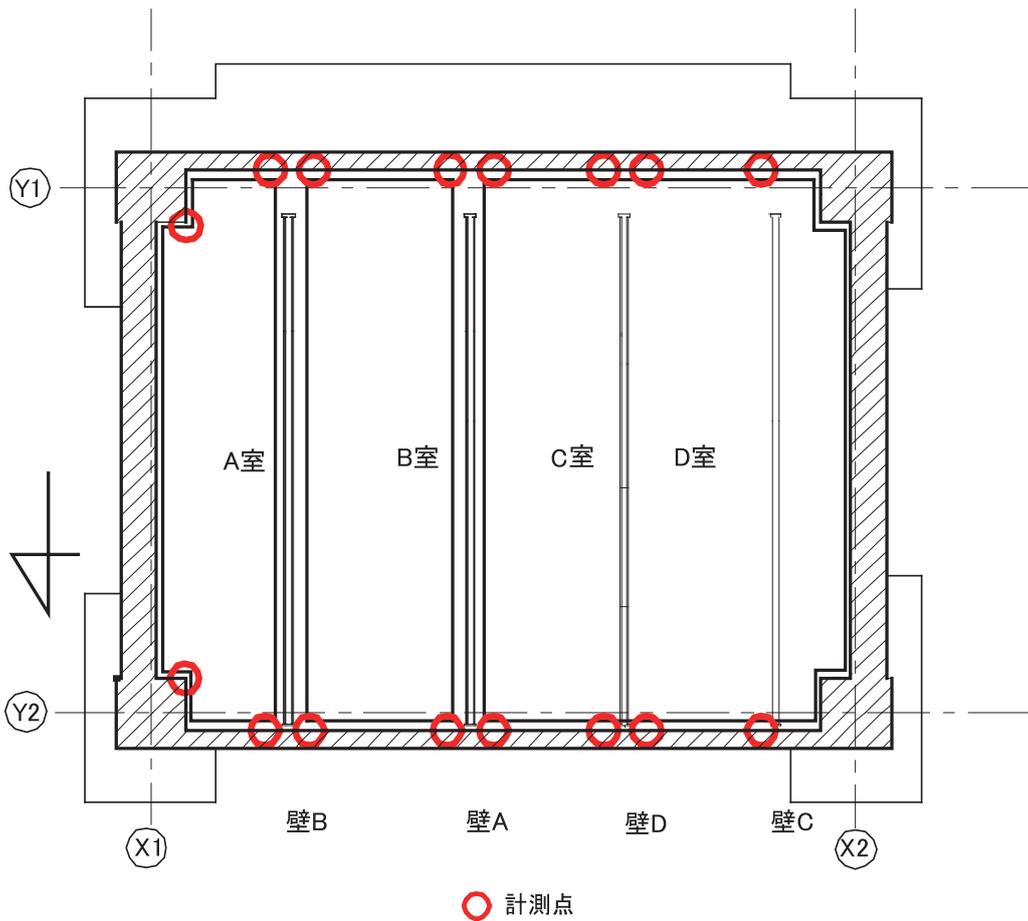
図 5.8 天井平面図

天井の損傷量測定結果を示す。本実験で使用した天井は以下の4種類である（図 5.8 参照）。

- ① 在来天井（壁勝ち A 室）
- ② 在来天井（壁勝ち B 室）
- ③ システム天井（天井勝ち C 室）
- ④ システム天井（天井勝ち D 室）

天井の損傷量は、各変形角のピーク時に方位別の天井水平変位と構造部材とのクリアランス、及び除荷時の構造部材のクリアランスを計測している。表 5.9 に天井の損傷量測定結果の一例を示す。また、システム天井においては天井パネルの変位によるめり込み等が発生したので、そのような損傷状況も計測している。

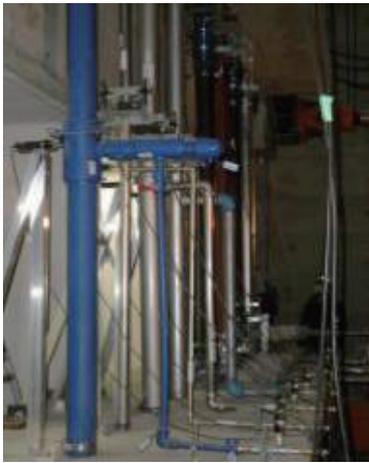
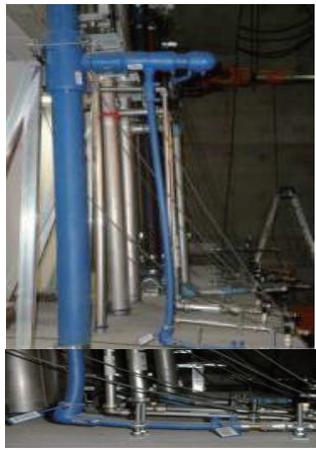
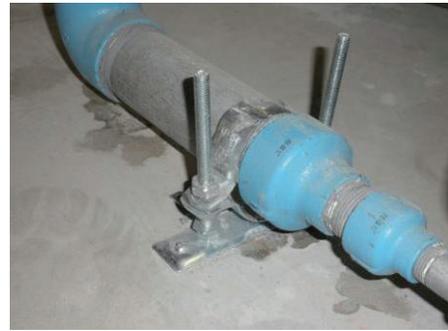
写真 5.8 取出し管の変位状況

塩化ビニール管 (50A) では、床に取付けた固定部材が躯体の層間変形角 1/50 rad.で破壊し(写真②)、

SUS 管 100A の取出し管 (50A) の床固定部材は、層間変形角 $1/50 \text{ rad}$ 頃から変形が大きくなり $1/17 \text{ rad}$ では損傷が進んでいた。

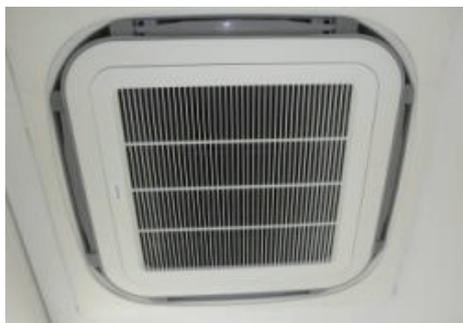
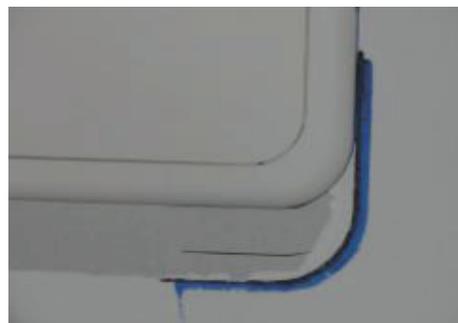
写真 5.9 在来天井に取り付けた天井カセット形空調機

天井面との変位差 (約 20mm 変位)

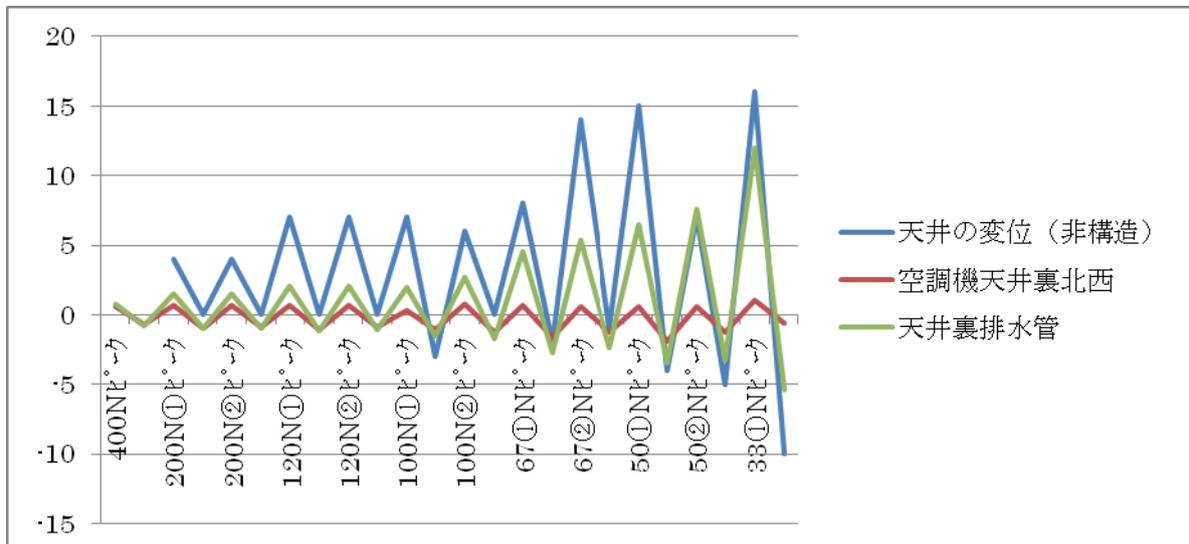
図 5.13 天井カセット形空調機天井裏面と天井裏排水管の変位

図 5.13 に、天井の変位状態、および天井カセット形空調機と同横引き排水管の変位状態を示す。天井カセット形空調機の変位量は小さいが、横引き排水管の変位量は天井変位量の約 50% 程度であった。

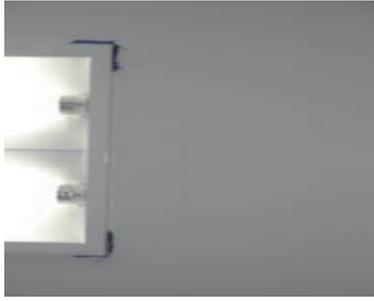
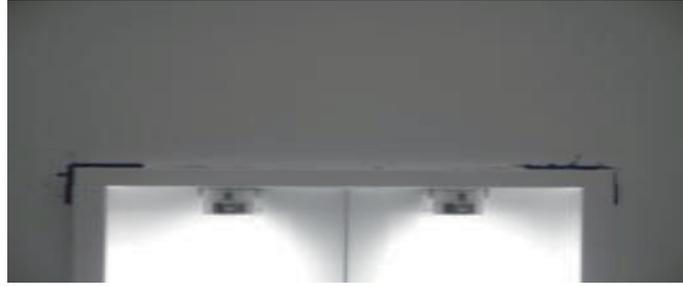
写真 5.10 に、躯体の層間変形角 $1/50\text{rad}$ 時の変位状況を示す。下面開放形照明器具の加力方向の変位は、目視では確認できないほど小さかった。一方、加力方向と直交する照明器具でも加力に伴う顕著な変位は生じなかったが、照明器具を支持するボルトは、層間変形が大きくなるに従いやや大きく湾曲する状況が観測された。

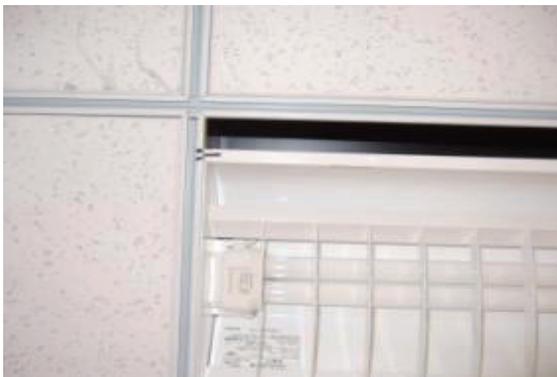
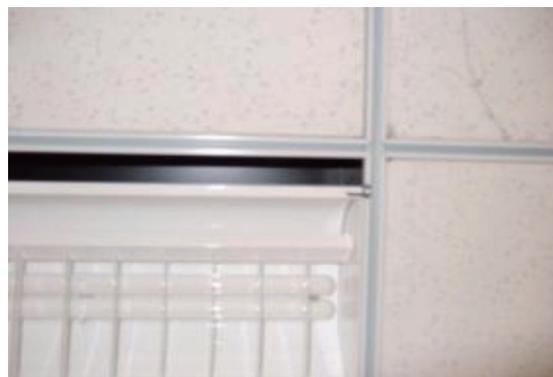
写真 5.11 に、システム天井の照明器具の変位状況を示す。照明器具は、躯体の層間変形角 $1/800$ から変位を生じ始め、層間変形角 $1/400$ では固定クリップがある状態で $\pm 2\text{mm}$ 程度の変位量がみられた。躯体の層間変形角 $1/120$ 以降では、クリップを外した中央と北側の照明器具の方が変位量はやや大きくなったが、天井フレームなどで押さえられ極端には大きくならなかった。

写真①固定クリップありの状態

写真② 固定クリップなしの状態

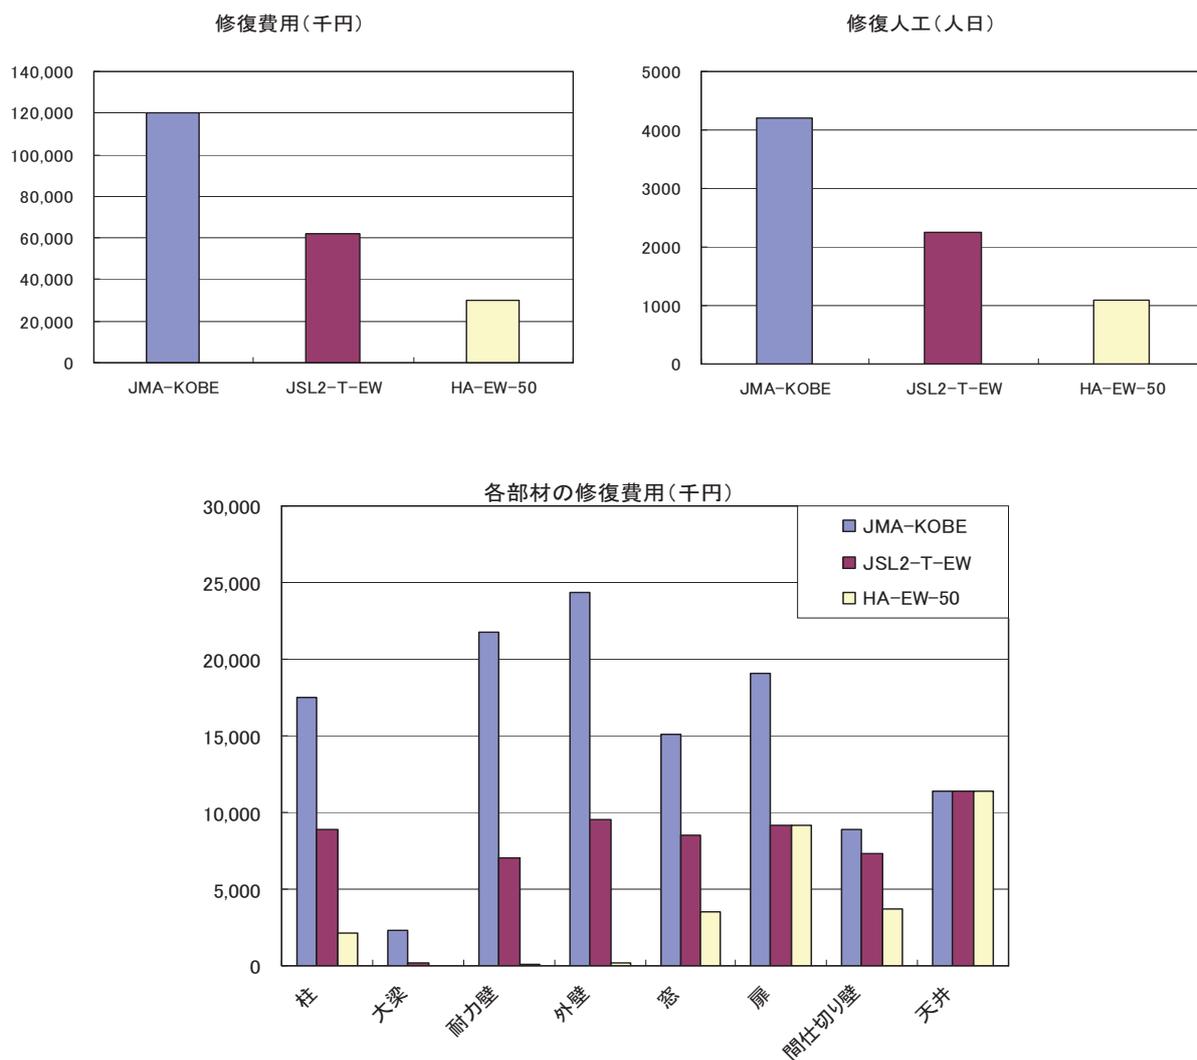
図 3.1 部材別修復費用

修復費用(千円)				修復人工(人日)			
部位	JMA-KOBE-NS	JSL2-T-EW	HA-EW-50	部位	JMA-KOBE-NS	JSL2-T-EW	HA-EW-50
柱	17,486	8,872	2,093	柱	528	279	68
大梁	2,317	223	0	大梁	74	8	0
耐力壁	21,776	7,070	122	耐力壁	668	220	4
外壁	24,368	9,501	193	外壁	1042	399	8
窓	15,098	8,547	3,544	窓	521	347	144
扉	19,036	9,131	9,131	扉	568	252	252
間仕切り壁	8,881	7,344	3,722	間仕切り壁	309	246	117
天井	11,349	11,349	11,349	天井	488	488	488
合計	120,311	62,037	30,154	合計	4198	2239	1081

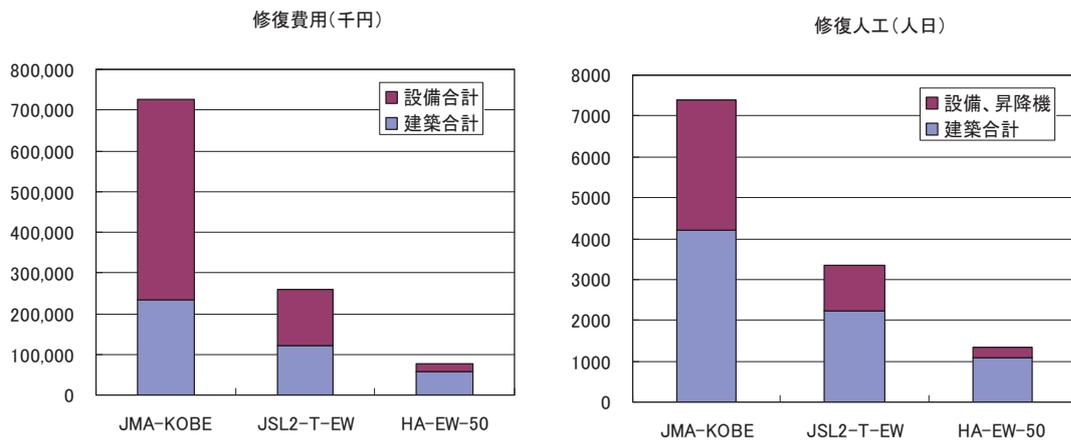
図 3.3 修復費用、人工の集計

総復旧工事費は、JMA-KOBE が約 7 億 2800 万円、JSL2-T-EW が約 2 億 6000 万円、HA-EW-50 が約 7700 万円となった。そのうちの建築工事の割合は、JMA-KOBE が約 30%、JSL2-T-EW が約 50%、HA-EW-50 が約 80%と、地震が大きくなるに連れ、設備の割合が増える傾向にある。新築工事費との比では、最大の JMA-KOBE で 34.4%であった。修復人工は、どの地震も建築工事のほうが多く、工事期間は建築工事期間で決まると考えられる。仮に、建築 6 工種（躯体、外壁、窓、扉、間仕切り、天井）各 4 人、1 日あたり 6×4=24 人とする、工事期間は、JMA-KOBE が約 6 ヶ月、JSL2-T-EW が約 3 ヶ月、HA-EW-50 が約 1.5 ヶ月となる。

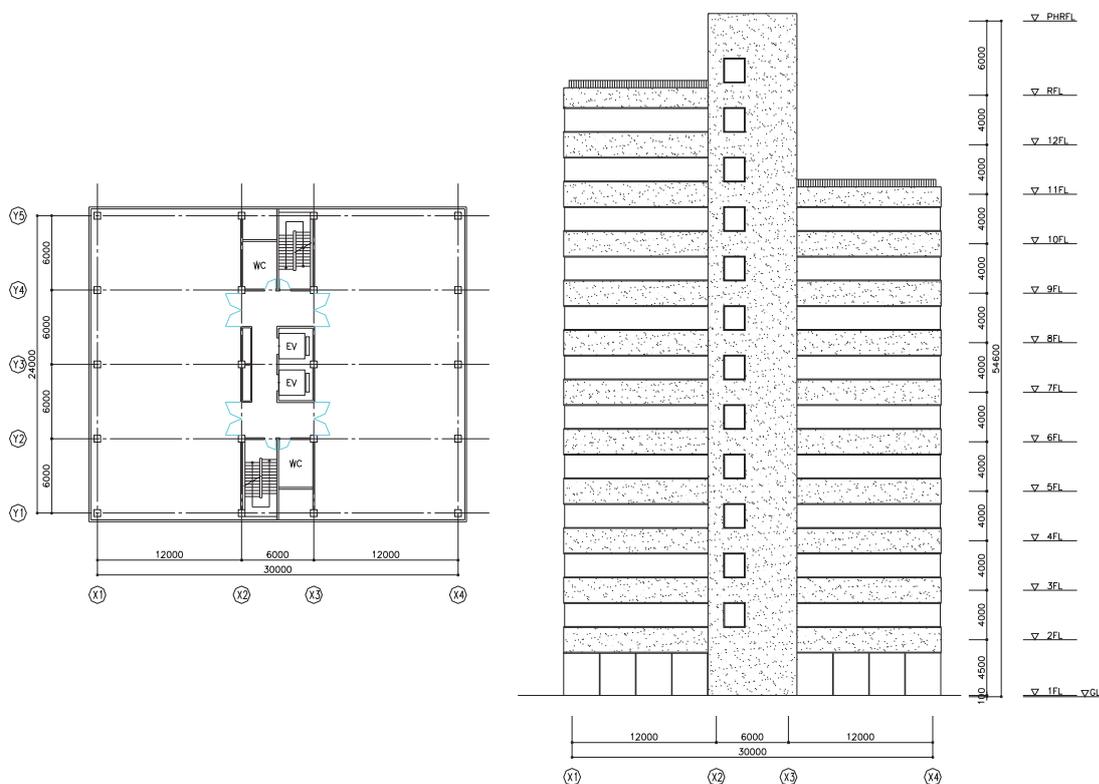
図4.1 平面図、立面図

構造種別	鉄骨造
架構形式	X方向：ブレース付きラーメン構造 Y方向：純ラーメン構造
柱、はり、ブレース	柱：冷間成形角形鋼管 大はり：ロール成形H形鋼 ブレース：ロール成形H形鋼(座屈拘束型ブレース)
柱・はり接合部	仕口：はり通し方式 柱継手：現場溶接 はり継手：高力ボルト摩擦接合 F10T
床形式	デッキプレート捨て型枠鉄筋コンクリートスラブ
非耐力壁	外壁：ALCパネル、サッシュ 内壁：軽鉄下地ボード張り、ALC
天井	在来天井

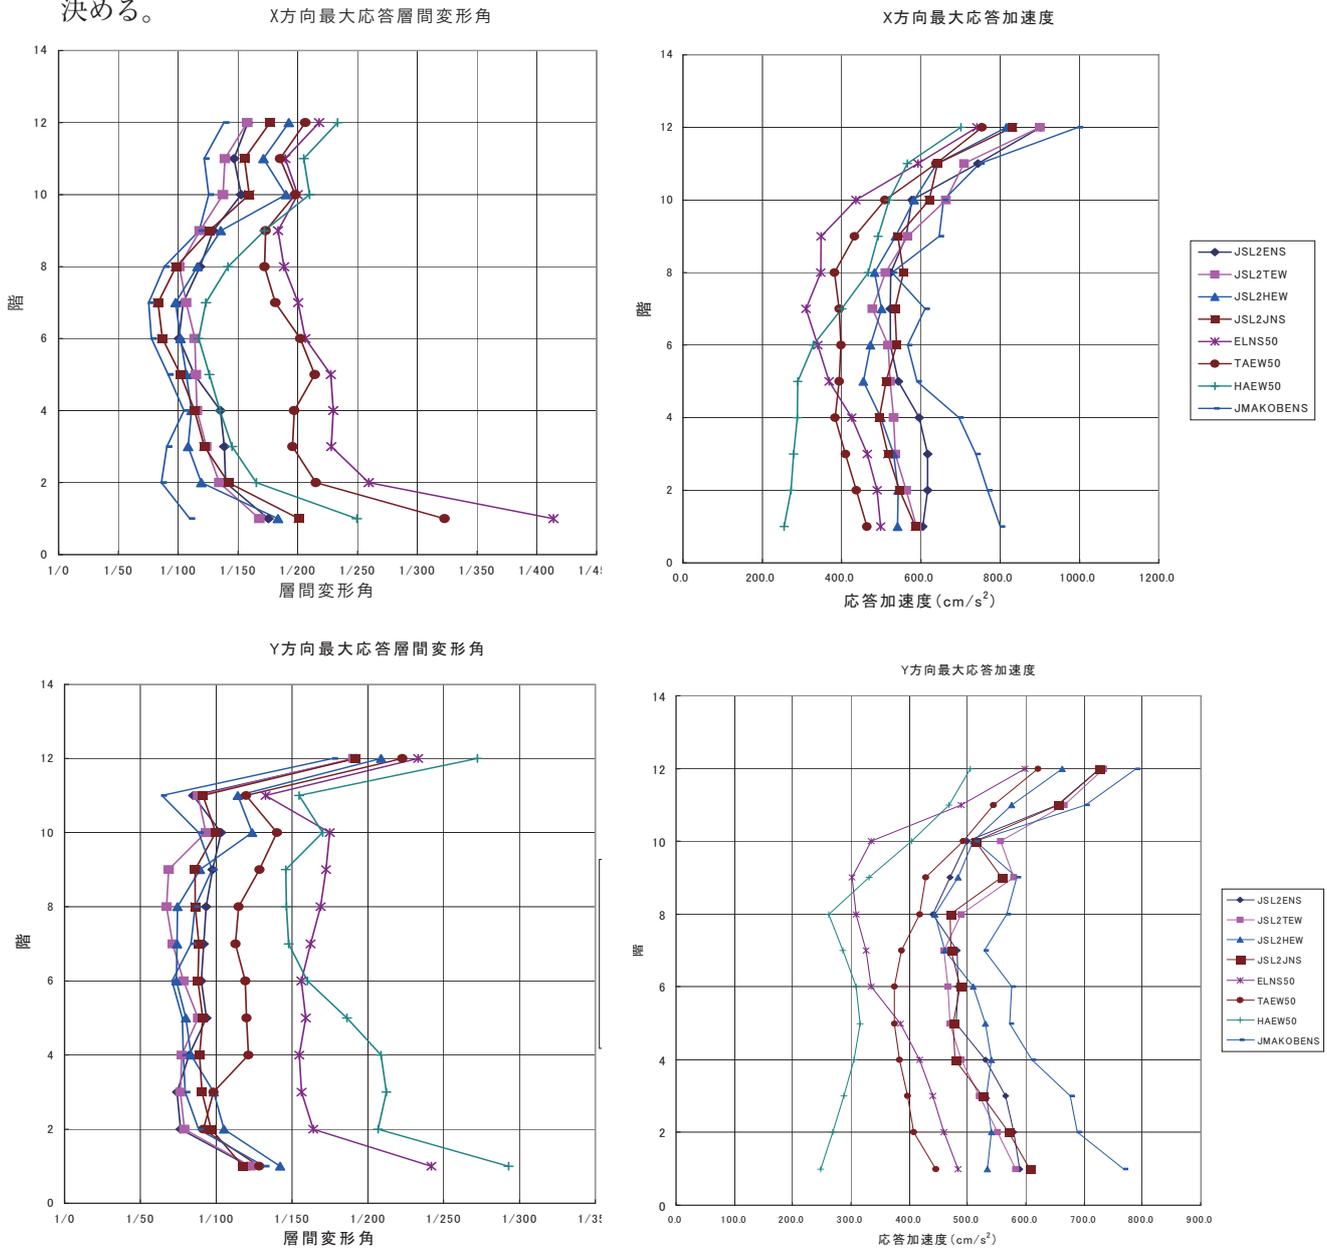
図 4.2 地震応答解析結果

図 4.2 に示す地震応答解析結果より最大応答、中間的な応答、最小の応答を示す波を下記のように決める。

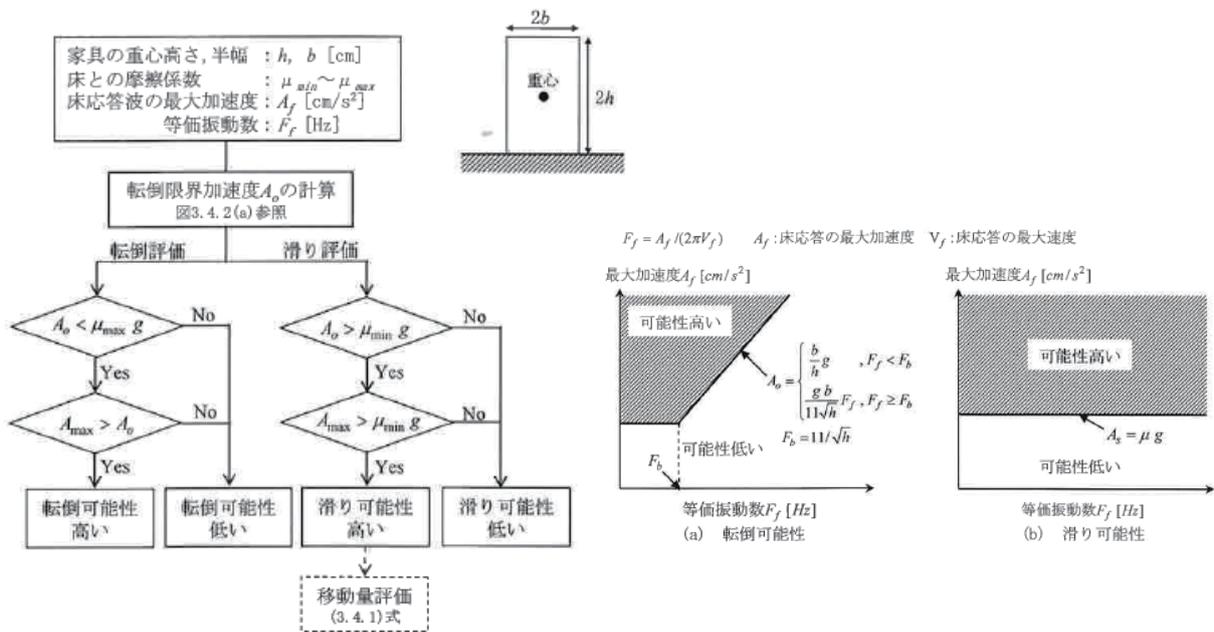
図 4.3 家具の転倒・滑り評価

床は、普通の床 (毛足の短い絨毯) として、摩擦係数 $\mu_{\min}=0.2$ 、 $\mu_{\max}=0.7$ として、図 4.3 の算定式により、転倒の可能性と滑りの可能性について算定する。

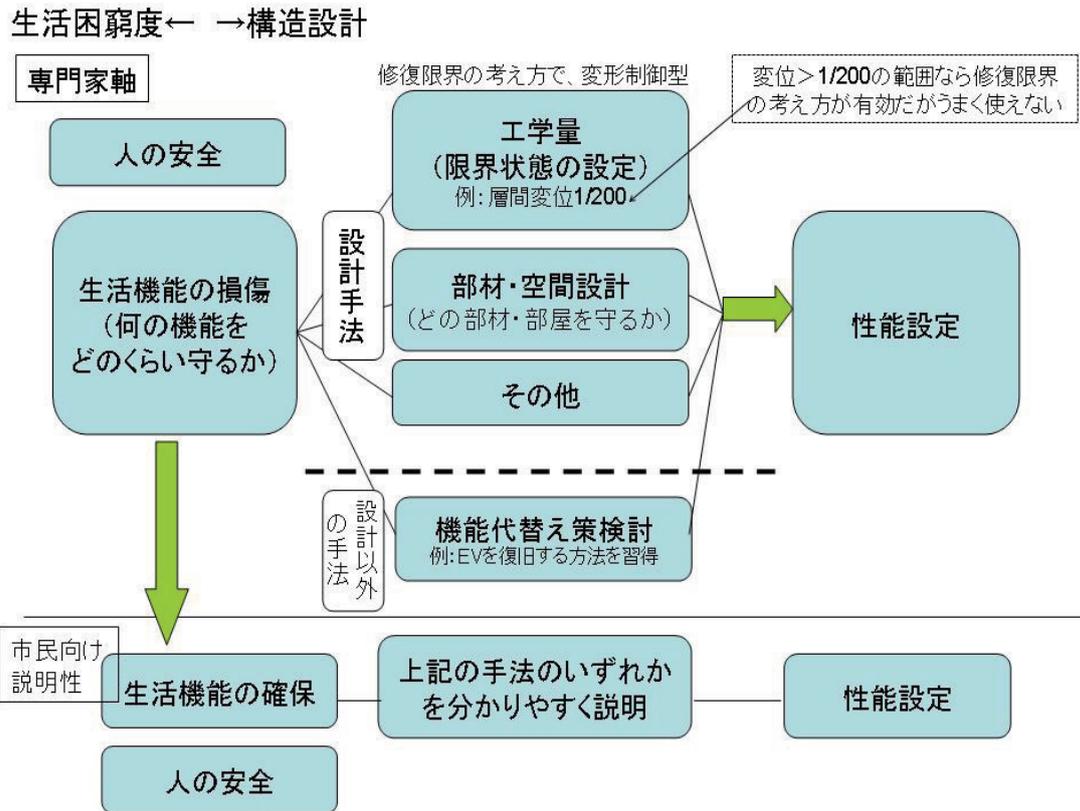
図 2.1 生活困窮と構造設計の関係

さらに生活困窮と構造設計の関係を図 2.1 に示す。

生活困窮を軸としてみた場合の目標性能として、2 つが考えられる。1 つは人の安全を守ることであり、もう 1 つが生活機能の損傷の制御である。人命損失や負傷を防ぎ、生活機能をどのくらい守るかということである。このうち、生活機能の損傷についての目標性能に対応する構造設計指標は、工学量として「変位」が適切な指標になるだろう。そのため、変位の限界状態を定めることが求められる。もう 1 つの設計指標は、部材・空間の設計が主たるものである。これらはどれも性能設計手法の範疇になるが、設計手法以外の復旧策として、機能代替策の検討がある。これは、設計等には関係なく人間の力で被害を受けた箇所を復旧していくような事例である。しかしながら構造設計では、こうした人的な対応に頼ることを想定するわけにはいかない。

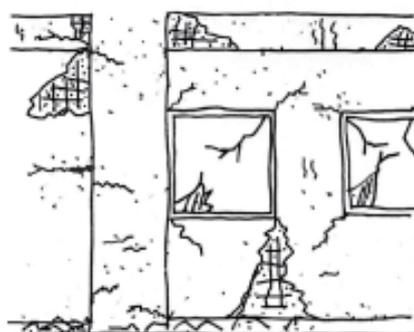
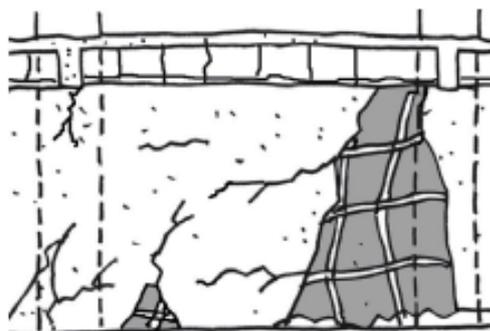
図 3.2 病院の地震後シナリオ作成事例 (その 1)

部位	被害レベル	損傷状況の説明	補修方法
柱	R2	軽微なクラックが生じている	補修不要
大梁 X	R4	大きなクラック、一部にコンクリートの剥落がある	ひび割れ部リカット、エポキシ注入 剥落部モルタルパッチング
大梁 Y	R2	軽微なクラックが生じている	補修不要
RC壁 X	W4	大きなクラック、一部にコンクリートの剥落がある	ひび割れ部リカット、エポキシ注入 剥落部モルタルパッチング
RC壁 Y	W2	軽微なクラックが生じている	ひび割れ部リカット、エポキシ注入
外壁 X	F4	外壁面に30%にクラック、一部モルタル剥離	クラック部モルタルはつり取り ポリマーセメント塗り リシン吹付け
外壁 Y	F2	外壁面の5%にクラック	クラック部モルタルはつり取り ポリマーセメント塗り リシン吹付け
乾式壁 X	B4	PB等に大きなクラック、下地鉄骨の一部が座屈	下地鉄骨取り替え PB取り替え、塗装
乾式壁 Y	B2	クラック等は殆ど生じてない	補修不要
天井	C1	周辺部等、一部脱落が見える	ボード取り替え

(a) 梁と壁に大きなクラックと剥離

(b) PBに大きなクラック下地鉄骨座屈
