第4章

場所打ち RC 杭の杭頭部曲げせん断実験

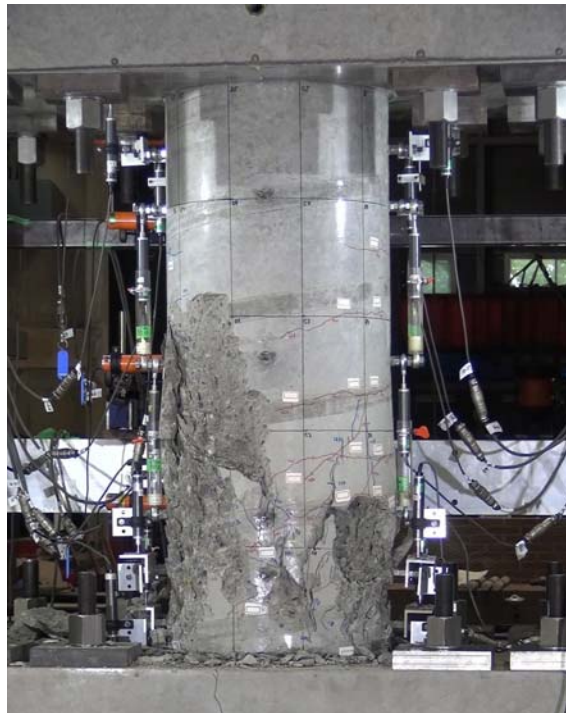
写真 4. 2. 1 試験体 N-3L の最終破壊状況

杭頭損傷後の応急的な復旧を想定して、載荷後の試験体 N-3L に補修を施した試験体 N-3L-R を製作した。N-3L の杭頭部で圧壊が認められた領域を研り出し、座屈した主筋やせん断補強筋は切断等をせずに、研り出した部分に補修用ポリマーセメントモルタル（圧縮強度約 45N/mm²）を打ち込んだ。さらに、ひび割れ部にはエポキシ樹脂を充填した。

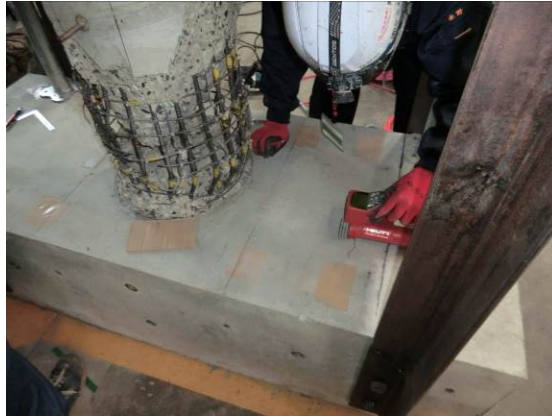
写真 4.2.5 あと施工アンカーの打設

また、試験体 N-2S, N-2L に対しては、杭頭損傷後の耐震補強による耐震性能の向上を目的として、鋼板巻き立て補強を行った試験体 N-2S-R および N-2L-R を製作した。まず、杭頭圧壊部のコンクリートを研り出し、座屈した主筋を切断した。このとき、せん断補強筋は特に処理を行っていない。曲げ補強筋として接着系あと施工アンカー（エポキシ樹脂、注入式、コアドリル穿孔）を施工した。あと施工アンカーの有効埋込長さについては、試験体 N-2L-R は、合成構造設計指針^[4-6]を参考にアンカー母材が降伏する最小定着長さの 12da（da: アンカー径）とした。ただし、設計に用いた付着強度 τ は、事前実施したアンカー引張試験結果を参考に 18.8MPa とした。一方、試験体 N-2S-R は RC 規準^[4-7]の直線定着の必要定着長さと同等の 30da とした。あと施工アンカーを施工後に、鋼板を設置し、鋼板内部に無収縮モルタル（圧縮強度約 50N/mm²）を打設した。なお、鋼板が曲げ耐力に寄与しないように、

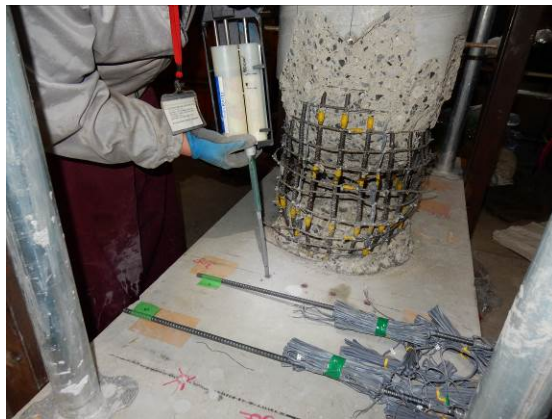
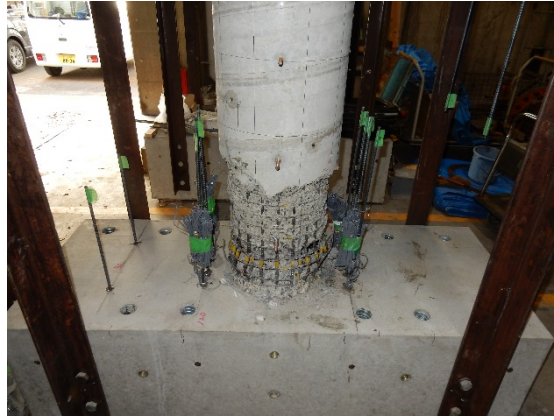
写真 4.2.6 あと施工アンカーの打設

(a) 樹脂注入

(b) 設置状況

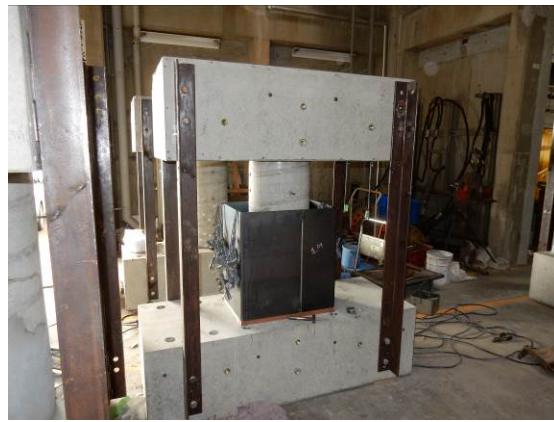
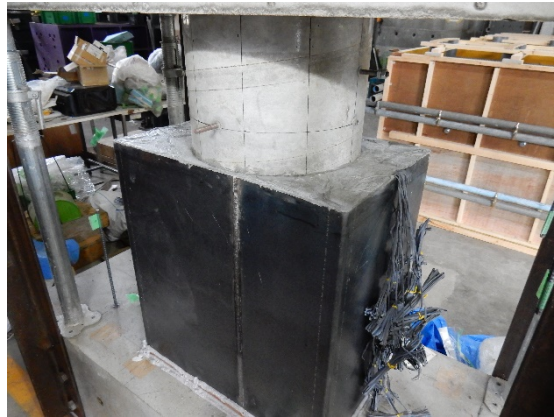
写真 4.2.7 鋼板巻き立て補強

(a) 鋼板設置

(b) モルタル充填

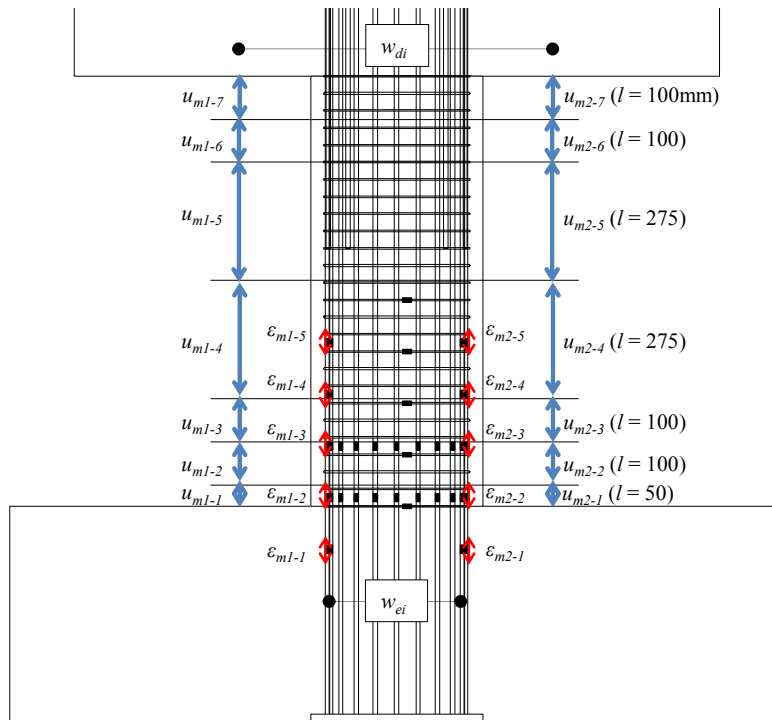
図 4.2.4 曲げ変形の計測方法

図 4.2.4 に曲げ変形の計測方法, 図 4.2.5 に水平変位およびスタブ回転変位の計測方法を示す。

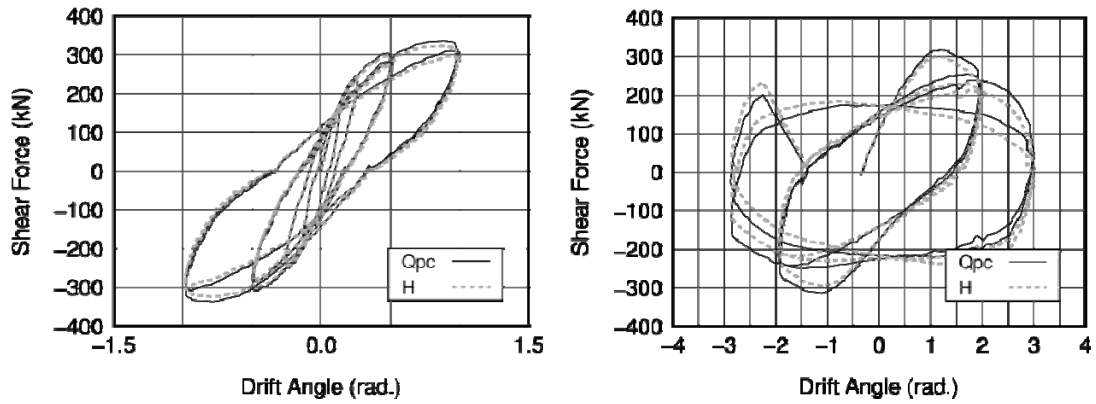
図 4.3.11 水平荷重－変形角関係（ジャッキ荷重 H と杭頭せん断力 Qpc）

試験体 N-2S は、 $R=0.7\%$ で最外縁杭主筋が下スタブ上端位置で引張降伏歪に達し、 $R=1.0\%$ で圧縮側端部のコンクリートの圧壊が確認され、最大耐力を記録した。 $R=3.0\%$ サイクルで、コンクリートの圧壊が著しく進展し、 $R=3.0\%$ の2回目で杭頭部がせん断破壊した。

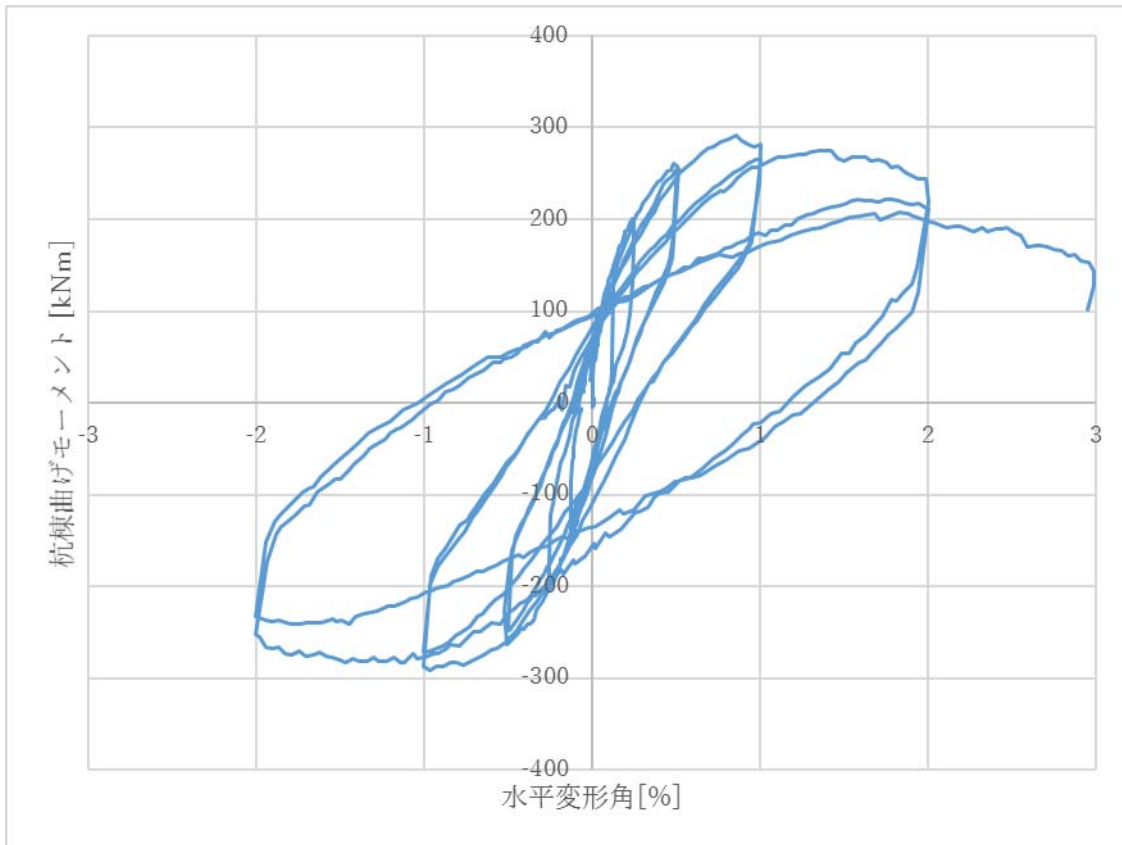
図 4.3.28 杭頭曲げモーメントー変形角関係

主筋の引張降伏（水平変形角 0.60%），ほぼ同時にコンクリートの圧壊が発生

R=0.857 で最大耐力，主筋は 3 段目（20 本中 5 本）までが引張降伏

圧壊領域が進展し，耐力が徐々に低下

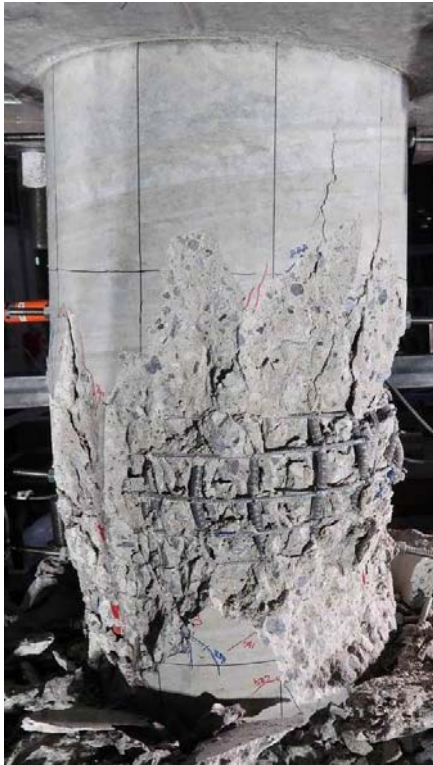
最終破壊状況（軸支持能力喪失）

R=3%到達後除荷時に，圧壊により軸支持能力を喪失

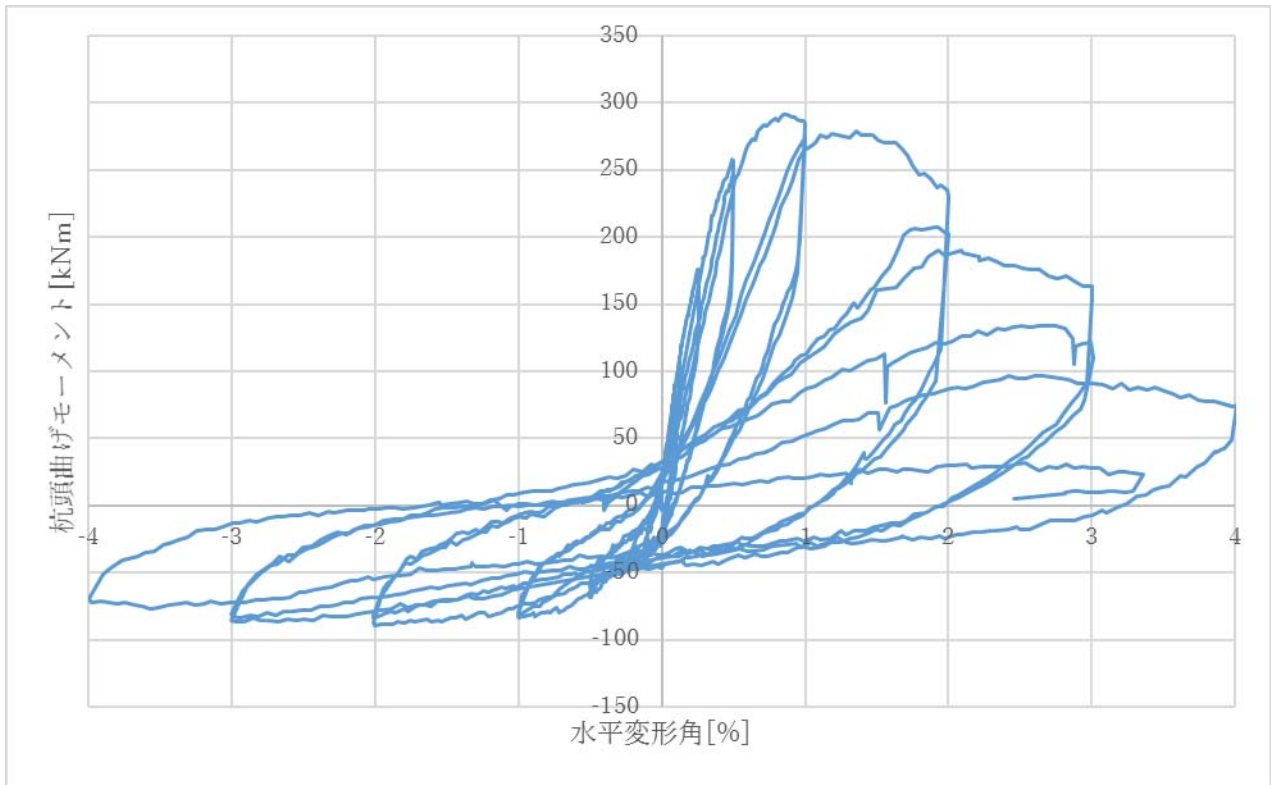
図 4.3.31 杭頭曲げモーメントー変形角関係

主筋の引張降伏 (水平変形角 0.59%)，ほぼ同時にコンクリートの圧壊が発生

R=0.87%で最大耐力，主筋は 4 段目 (20 本中 7 本) までが引張降伏

正側では圧壊領域が進展し，耐力が徐々に低下

2 サイクル目正側載荷中に軸支持能力の低下を確認

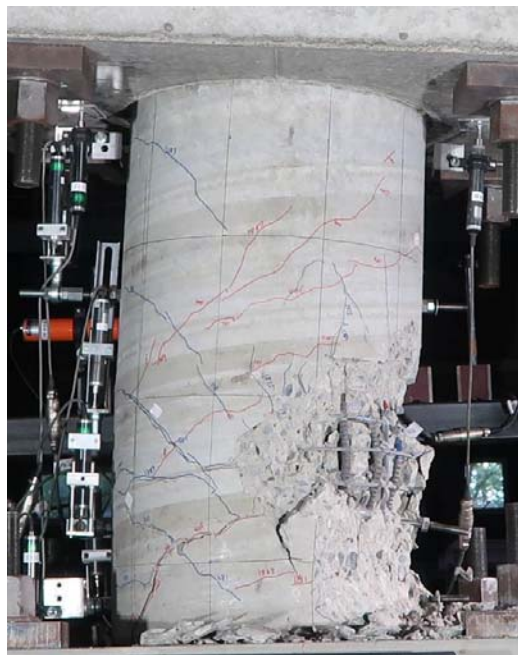
写真 4.3.7 実験時の様子

軸支持能力喪失時

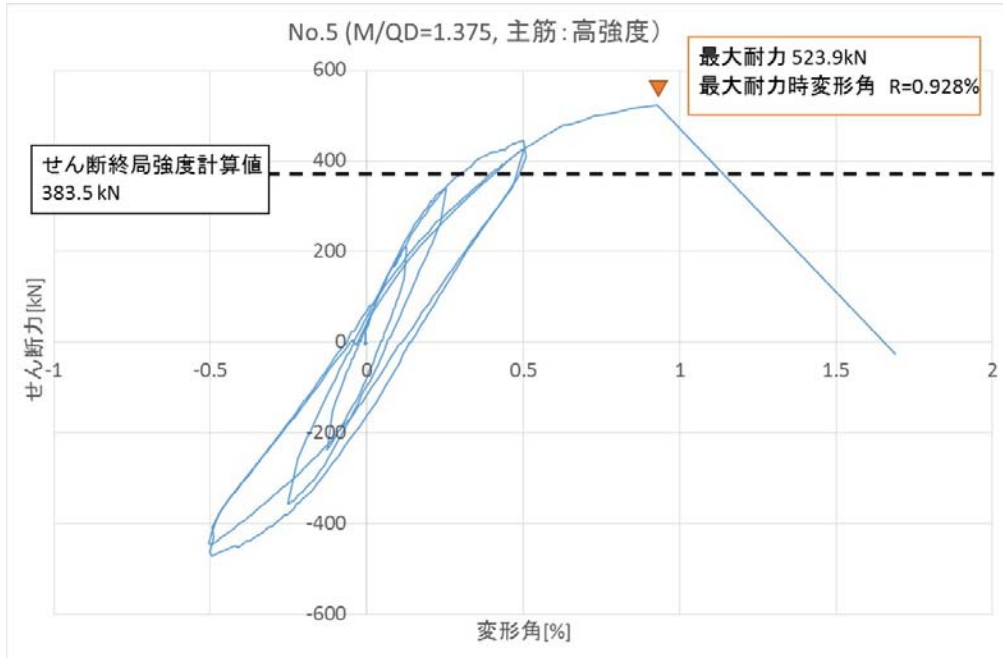
図 4.3.32 荷重—変形角関係

R=0.5%で曲げひび割れが生じたことが確認された。R=+0.928%で、せん断ひび割れの発生と同時に、せん断補強筋が破断し、せん断破壊した。最大耐力は 523.9kN であり、荒川 mean 式計算値の 1.37 倍程度である。最大耐力時、柱脚部の引張側主筋のひずみは 2000 μ 程度であり、曲げ降伏前にせん断破壊している。

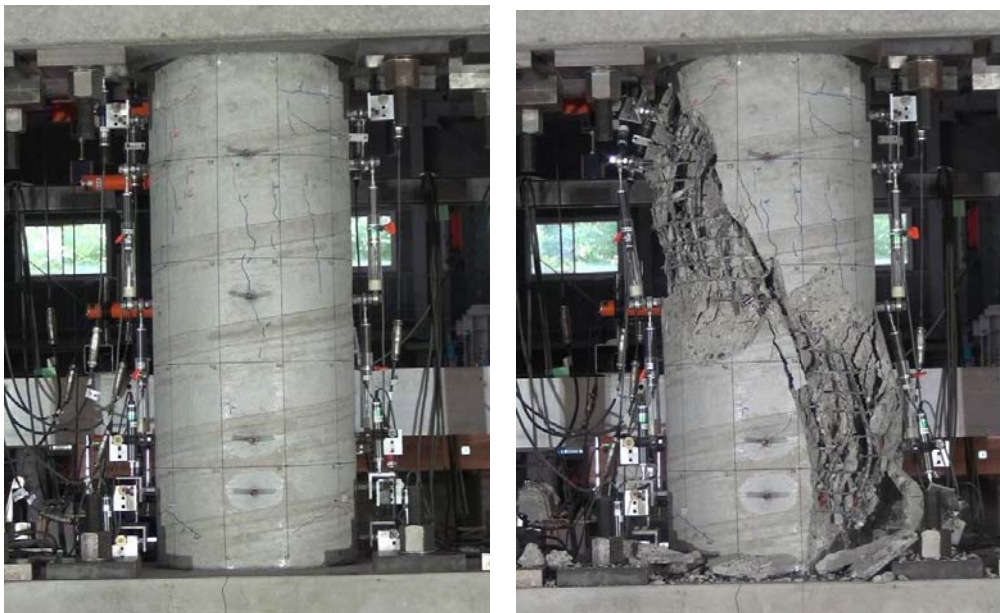
(a) R=+0.5%時

(b) 実験終了時

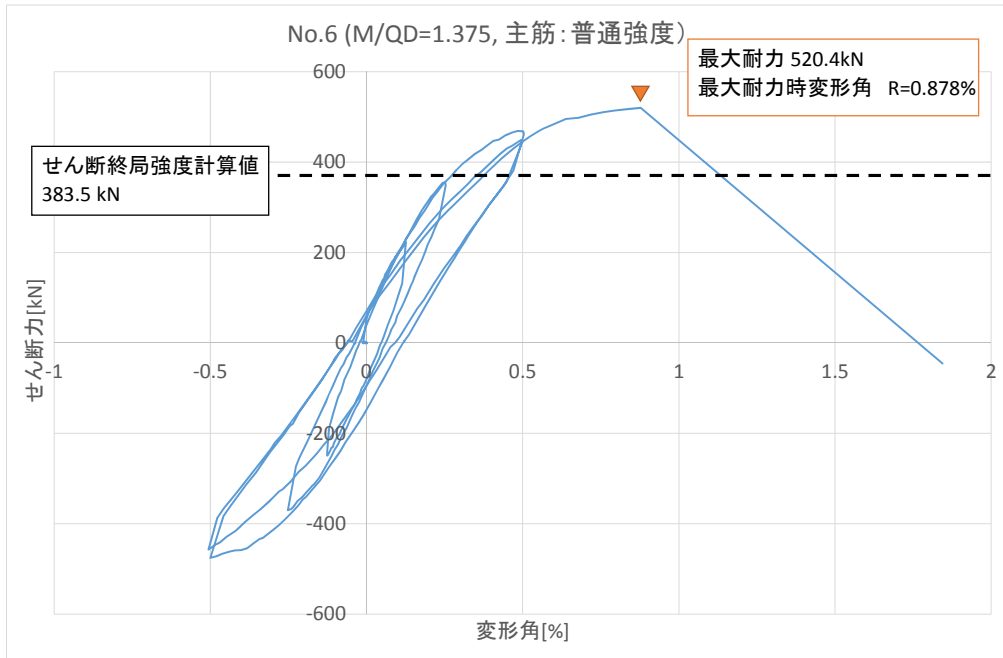
図 4.3.33 荷重—変形角関係

R=0.5%で曲げひび割れが生じたことが確認された。R=+0.878%で、せん断ひび割れの発生と同時に、せん断補強筋が破断し、せん断破壊した。最大耐力は 520.4kN であり、計算値の 1.36 倍程度である。主筋は、R=0.388%で圧縮降伏しており、R=0.5%時には端部コンクリートの圧壊が確認されている。圧壊が先行したものの、正側で引張側となる主筋は、負側の R=0.5%(1 回目)で圧縮降伏した後に、正側 R=0.5%(2 回目)で引張降伏している。

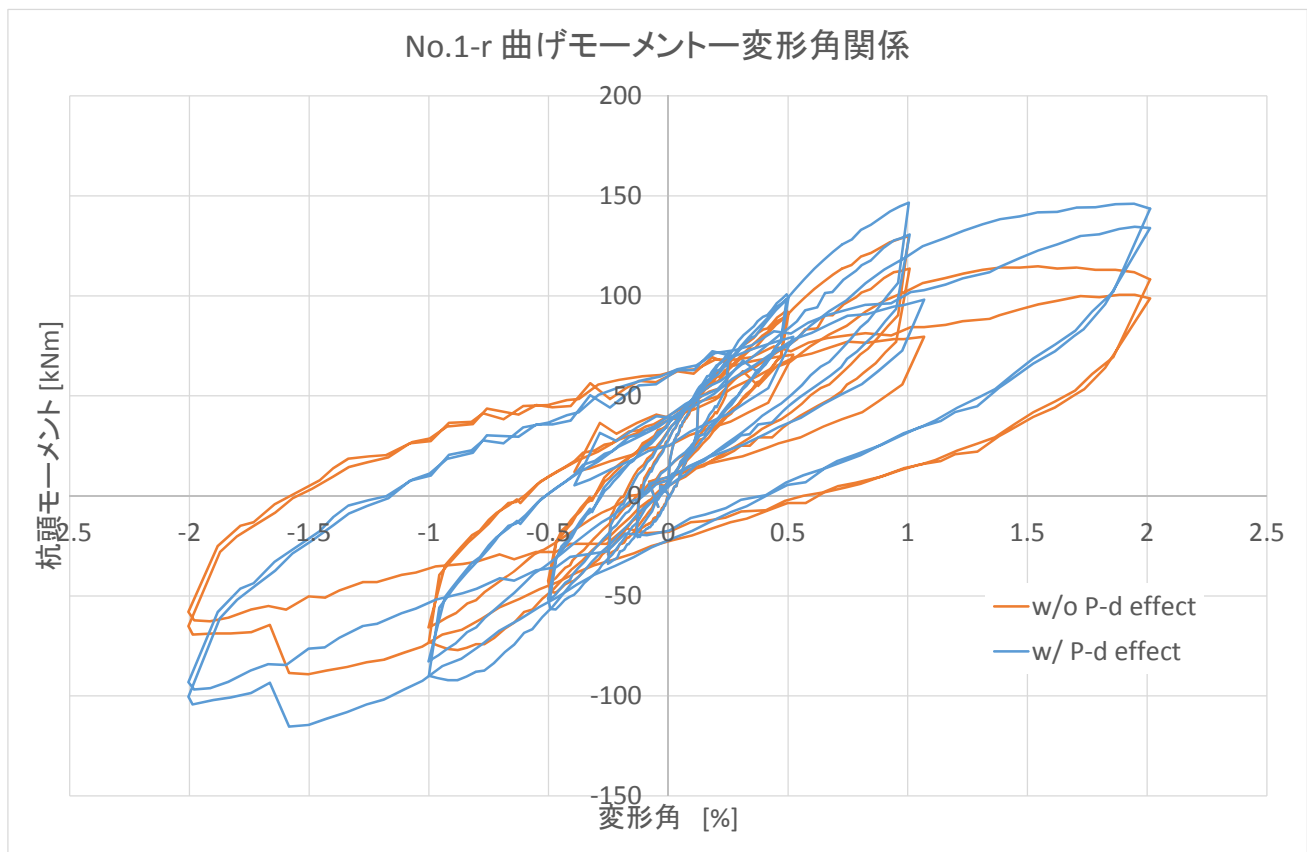
図 4.3.34 荷重—変形角関係

R=0.5%サイクルで、曲げひび割れが複数発生した。正方向では、R=1.0%サイクルで最大耐力となり、補修部と既存部の境界付近のモルタルが剥落した。負方向では、R=1.6%で補修部と既存部の境界付近のモルタルが剥落し、最大耐力となった。いずれの方向においても、補修前の No.1 試験体の最大耐力を超えず、曲げ耐力計算値に対しても最大耐力は 8 割程度であった。

引張軸力によるひび割れについては、载荷中は柱脚部の曲げひび割れと同様にひび割れが開閉しており、剛性に影響を与えていた可能性がある。しかし、最大耐力付近では上述のように補修部と既存部の境界付近での圧壊が生じており、最大耐力に与える影響は小さかったと考えられる。

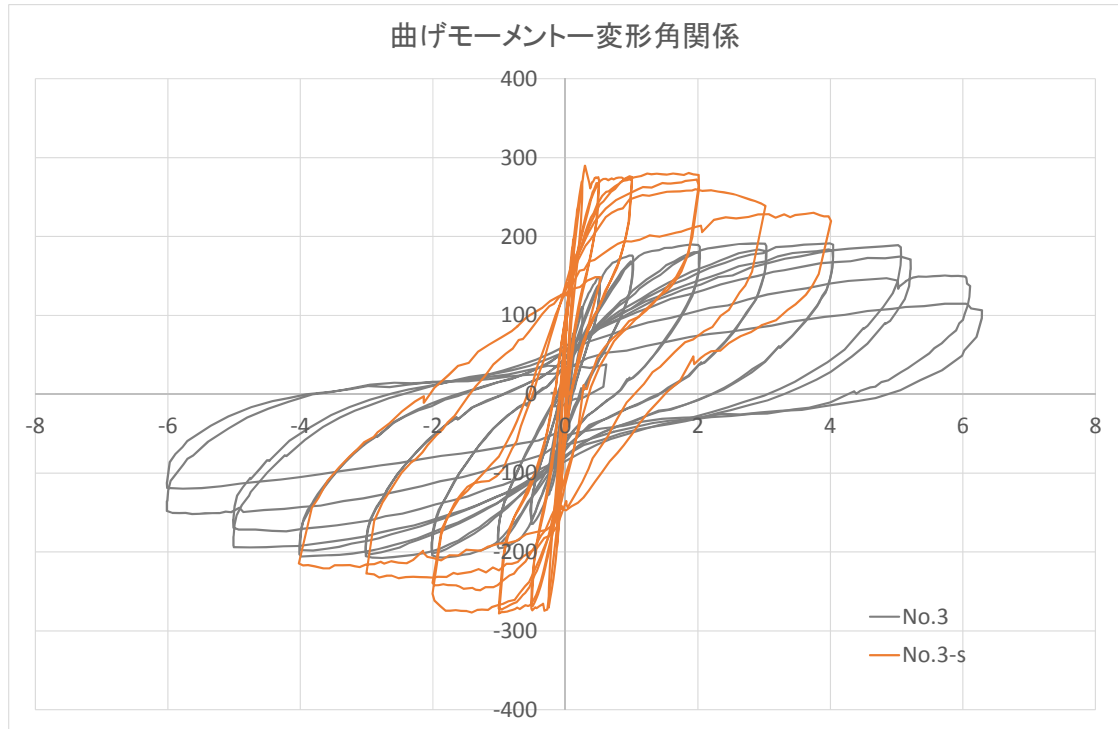
図 4.3.37 荷重—変形角関係

R=1.0%サイクルで最大耐力となった。最大耐力以降は、鋼板巻部脚部での曲げ変形が卓越したが、アンカー筋の破断は確認されなかった。

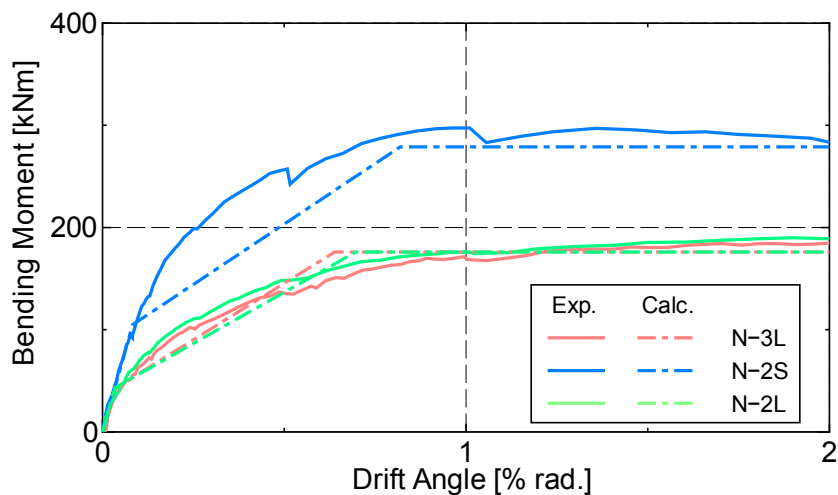
図 4.4.1 曲げモーメントー変形角関係

杭体の曲げモーメントー変形角関係を、一般的に柱部材に用いられる3折れ線モデルにモデル化する手法について検討する。対象とする試験体は、曲げ破壊型試験体3体（N-3L, N-2S, N-2L）とする。初期剛性は、円形断面部材の曲げ剛性・せん断剛性を考慮して算定した。第一折れ点は曲げひび割れ点とし、既往の文献[4-7]に従い曲げひび割れモーメントを算定した。第2折れ点は、耐力については全鉄筋の半数が降伏する時点として（式4.1）で算定した曲げ耐力とし、変形角については（式4.3）で示される柱の剛性低下率 α_y を適用して算定した降伏点剛性により評価した。

試験体 N-3L, N-2S, N-2L の、曲げモーメントー変形角関係の実験値と計算値を比較した結果を図4.4.1に示す。計算による3折れ線モデルは、実験値とよく対応している。第2折れ点変形角については、例えば図4.4.2に示すように、計算での第2折れ点変形角前後で、杭主筋が柱頭部で4段目まで（A段からD段まで）降伏しており、5段目（E段）の杭主筋も降伏歪程度までひずみが生じていることから、式(2)で示す曲げ耐力計算時に想定する全主筋の半数が降伏した応力状態とほぼ同様となっている。

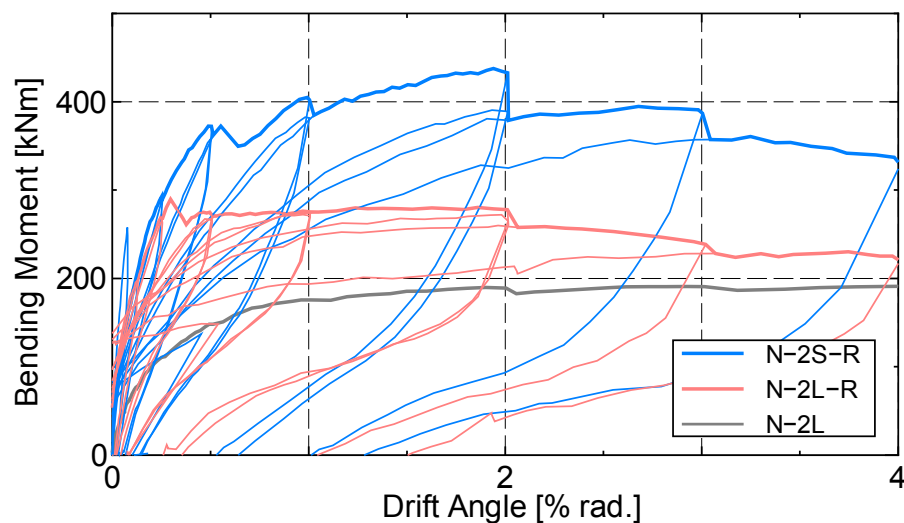
図 4.4.3 杭頭部曲げモーメントー変形角関係の比較

補修した試験体 N-2L-R では、図 4.4.3 に示すように、剛性・耐力が補修前に比べて 8 割程度に留まった。

試験体 N-2S-R, N-2L-R の補強前後での杭頭部の曲げモーメントー変形角関係を比較した結果を図 4.4.3 に示す。補強前に比べて、剛性・耐力が大幅の向上していることが確認できる。R=0.2~0.3% であと施工アンカーの引張降伏が確認された後、定着長を 12da とした試験体 N-2L-R は耐力が緩やかに低下した。これは、降伏後の繰り返し载荷によりアンカーの抜け出しが生じたためと考えられる。一方、定着長を 30da とした試験体 N-2S-R は降伏後の耐力が上昇し、あと施工アンカーが破断するに至った。また、降伏後の履歴ループを比較すると、試験体 N-2L-R の方がエネルギー吸収の小さいループ形状となっている。
