Epistula

特集 宅地地盤の液状化判定調査

宅地地盤の低コストな液状化判定調査

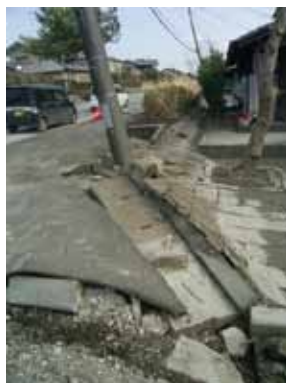
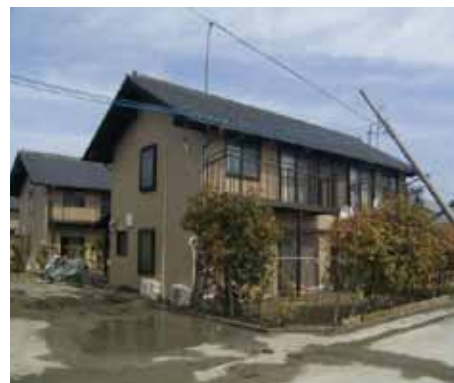
■ 写真1 液状化による被害例

東日本大震災では、東北地方から関東地方までの広範囲の地域で地盤の液状化が発生しました。図1は、関東地方の調査地点で噴砂等により液状化の発生が確認された地点の分布を示したものです¹⁾。液状化発生地点は、東京湾岸北部および利根川下流域に集中している他、川崎・横浜方面の湾岸、利根川中流及び鬼怒川・小貝川の流域や内陸部にも散在しています。写真1に今回の液状化による被害状況を示しました。特に東京湾岸地域や利根川流域では、戸建て住宅等の小規模な建築物を中心に沈下や傾斜の他、上下水道等ライフラインの被害が大きく、都市生活に支障をきたしました。今回の地震は、地震の規模がマグニチュード9とこれまで経験したことのない規模であったこと、地震の継続時間が長かったこと、本震の約30分後に余震があったことがこれまでの地震と異なっており、少なからずこれらの影響が今回の液状化被害に現れたものと考えられます。

地盤の変状

建物の沈下

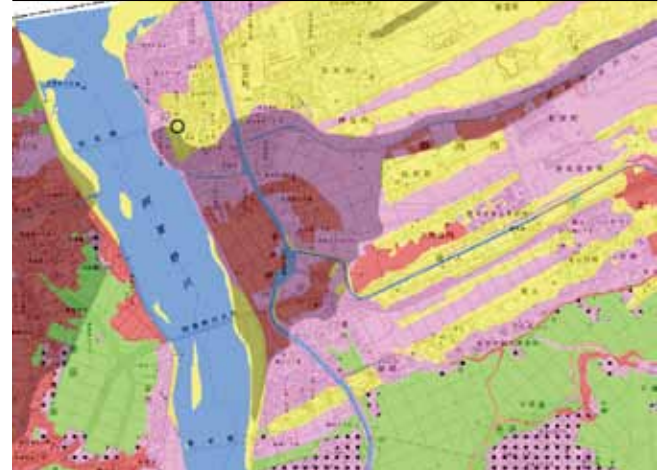
■ 図2 液状化マップの例²⁾

液状化マップは、自治体などの公的機関が作成、公開している液状化に関する予測図、分布図、危険度などの資料で、地震によりその土地が揺れた場合の液状化の危険（影響）の度合いを地図上に色づけて示したもので、液状化ハザードマップ、液状化防災マップなどの名称で公表されています。その地域の 50m から 1km 四方の土地を一つのメッシュとして危険度を評価したものが多く、液状化の危険性がどの程度あるかを知ることができます。一例を図2に示します。これらは各自治体の窓口の他、HP などからも閲覧が可能です。なお、液状化マップ作成時の想定地震の規模、地盤情報の評価法や表現方法が様々なので、液状化マップを相互に比較する際には注意が必要です。

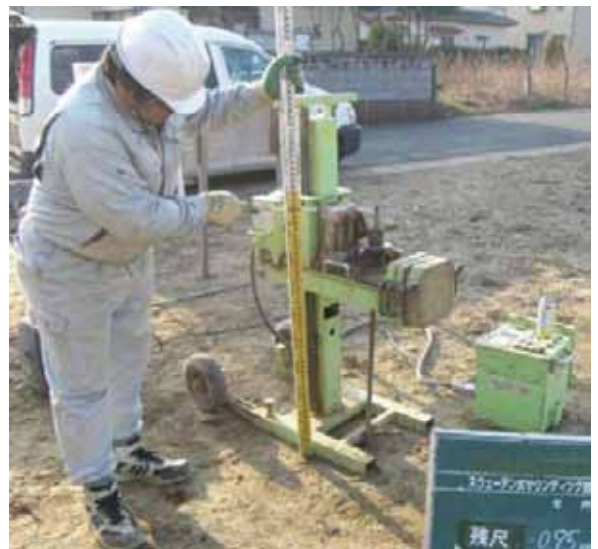
■ 写真2 SWS 試験の例

具体的には、SWS 試験の貫入抵抗 N_{sw} (W_{sw}) から算定式により推定 N 値を算出し、SWS 試験用サンプラーで採取した試料の細粒分含有率に補正を施して求めた補正細粒分含有率（補正 F_c ）を用いて検討深度の液状化強度を求める方法です。写真2に SWS 試験の例を、写真3にサンプラーと採取試料の例を示します。

全自動式 SWS 試験

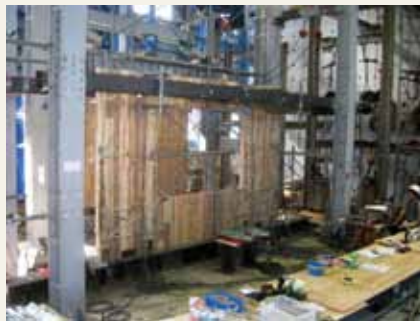
写真2 CLTパネルの加力実験

A：木造建築物などの構造実験、および構造性能と防火性能を併せて検討する複合実験を行うための実験施設です。内部には3階建の実大実験が可能な幅9m、高さ10mの反力壁と幅9m、長さ12mの反力床が設けられています（写真1）。3階建の木造建築物に生じる大変形にも対応できるように容量250kN、ストローク±500mmの油圧アクチュエータ3本をコンピュータを使って制御する加力システムを保有しています（写真2）。また、容量1000kN、ストローク±500mmの油圧ジャッキ1本も用意しており大容量、大変形にも対応可能な施設となっています。
