建築物の竜巻被害軽減 に向けた研究と課題

喜々津 仁密

構造研究グループ 主任研究員

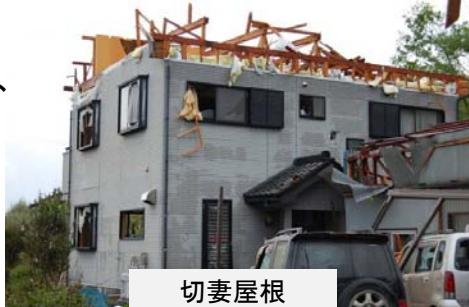
切妻屋根

木造小屋組の破壊・飛散は竜巻による典型的な被害形態であり、今般の調査でも多く確認された。一般に屋根の形状や勾配により風力係数は異なるが、つくば竜巻による突風では、屋根形状にかかわらず被害がみられた。
(つくば市)

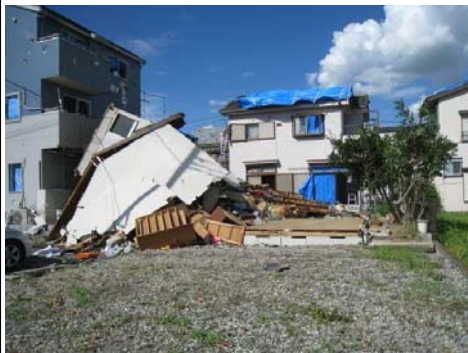
竜巻によって作用した力が建築物の保有耐力を上回り、層崩壊した事例(昭和54年築)(越谷市)

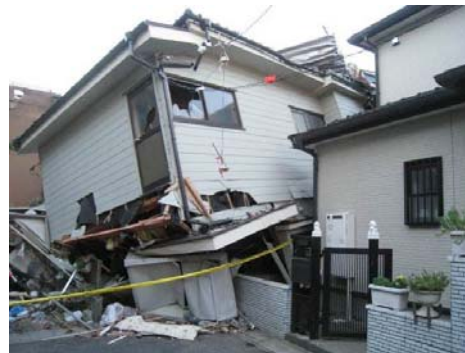
近隣から飛来した建築物の上部構造の衝突によって倒壊した可能性がある事例(越谷市)

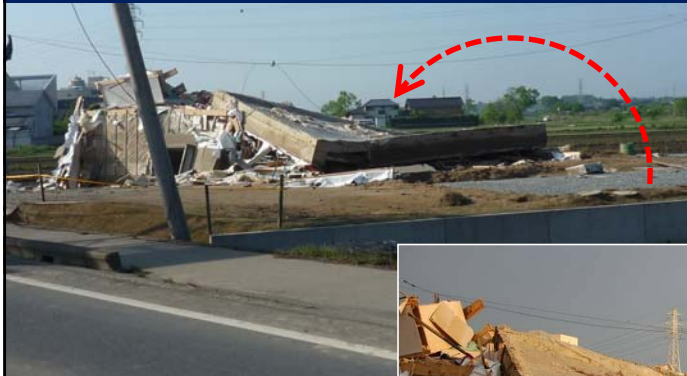
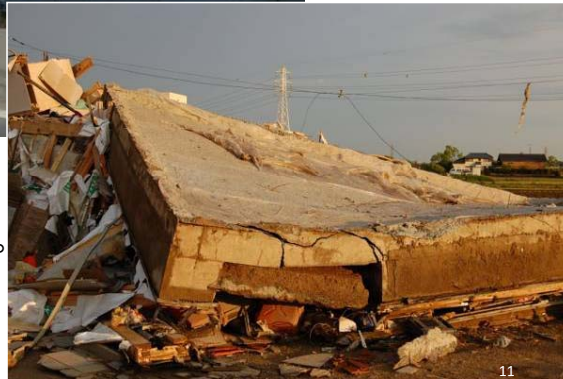
(つくば市)

べた基礎の底面が地盤から離れ、上部構造とともに完全に裏返しになっていた。過去の建研/国総研の被害調査ではみられなかった被害形態である。

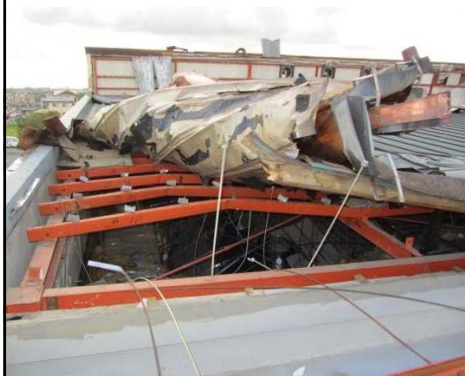
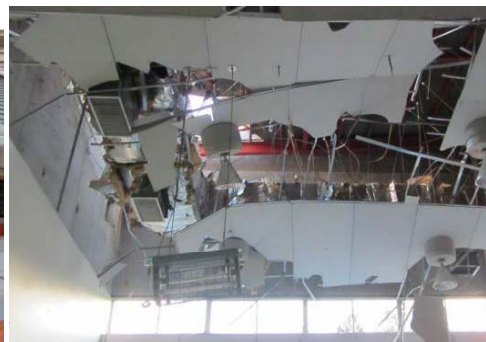
文教関連施設(越谷市)

鉄骨造建築物の場合も木造と同様に、屋根ふき材等の脱落・飛散の被害形態が多くみられた。

鋼板製屋根材と母屋が巻き上げられた際に、母屋に取り付けられた天井材も同時に上向きに引き上げられて破壊したものと考えられる。

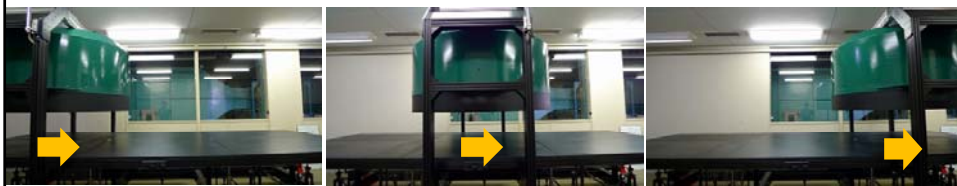
竜巻発生装置の概要

横方向に移動可能

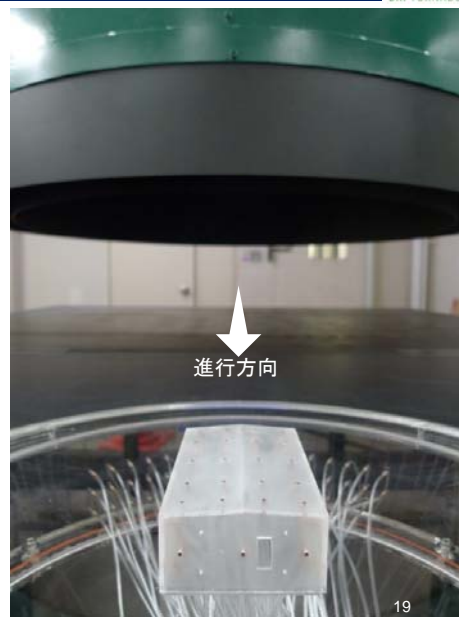
- 工場その他の非住家施設の真上を竜巻が通過する状況を再現し、模型の壁と屋根に作用する風圧を測定して竜巻による風力特性を評価した。
- 模型の各壁面には、一様なすき間と飛来物による衝撃痕等を想定した卓越開口(開口比3.3%)を設ける。
- 風力特性は、風力(=外圧-内圧)の測定値を基準となる速度圧で除した風力係数で評価する。
- 風速の縮尺は1/10、模型の大きさの縮尺は1/350である。

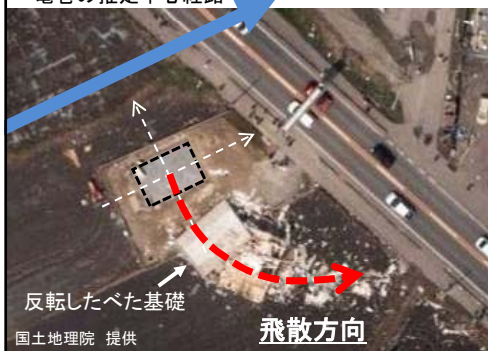
反転したべた基礎
国土地理院 提供

実際の被害状況の例
(基礎を伴い上部構造が転倒した木造住宅)

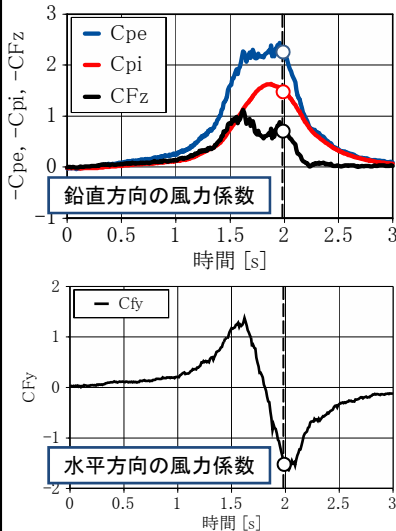
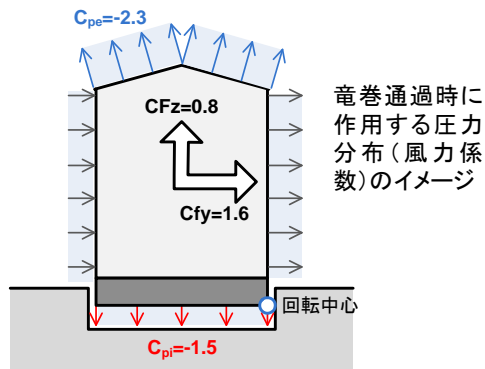
建築物に作用する鉛直、水平方向の風力によって生ずる転倒モーメント M_h 、 M_v と建築物の自重による転倒抵抗モーメント M_w との関係から風速を推定する。

$M_w < M_h + M_v$ の関係から、転倒開始風速 $V=82\text{m/s}$ となる。

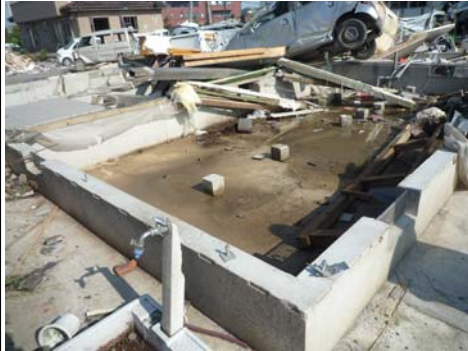
一部の土台が残存しているものの、ほとんどの上部構造が飛散した事例(つくば市)

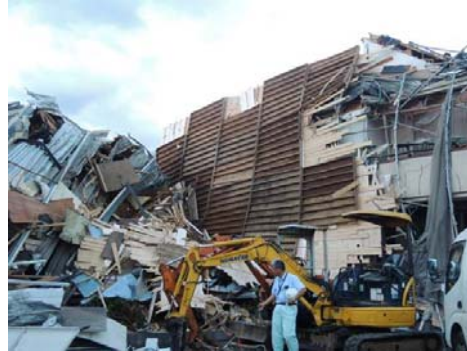
上部構造全体が飛散し、近隣の住家に衝突した事例(越谷市)
