# 3次元モデリング技術を活用した 建物被害状況の迅速マッピング手法の開発

住宅・都市研究グループ 主任研究員 阪田 知彦

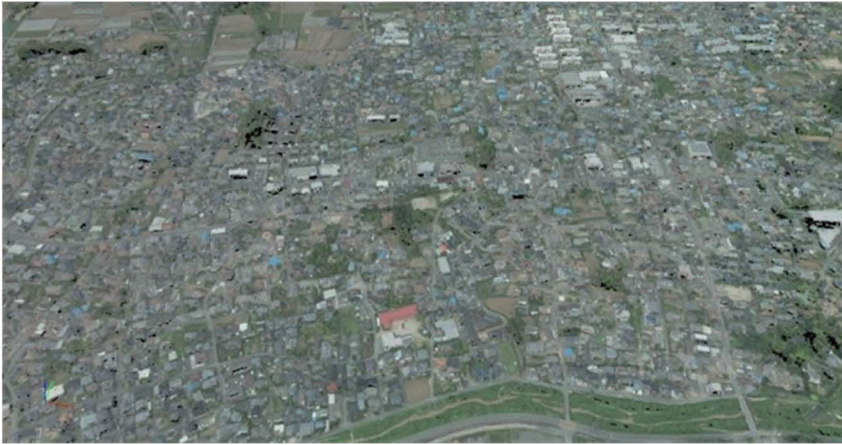
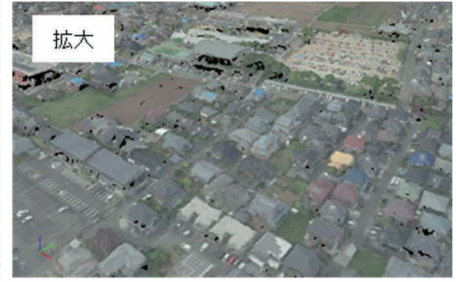
図3

された益城町中心部の空撮被害画像を用いることにした。これらから、SfMソフト<sup>(3)</sup>により点群データを生成し(図3)、前述の検出プログラムにより発災前後での高さの変化率<sup>(4)</sup>を計算した結果を可視化した(図4)。今回の試作では、被災前の建築物の高さを建築物ポリゴンの階数情報に平均階高を乗じて算出していることや、SfMで復元した被災後の点群の高さ40~60cm程度の誤差が含まれていることを勘案して、発災前後での高さの変化率が25%以上の建築物に黄色から赤色になるにつれて高さ変化率が大きくなるように図化した。発災前後での高さの変化率の計算や区分・表現方法も様々な考え方があるためさらなる吟味が必要である。

SfMにより復元した2016年熊本地震本震後の益城町中心部の被災市街地3次元点群データ
