平成29年度建築研究所講演会

2016年熊本地震において 益城町中心部の地盤特性が 強震動に与えた影響

構造研究グループ

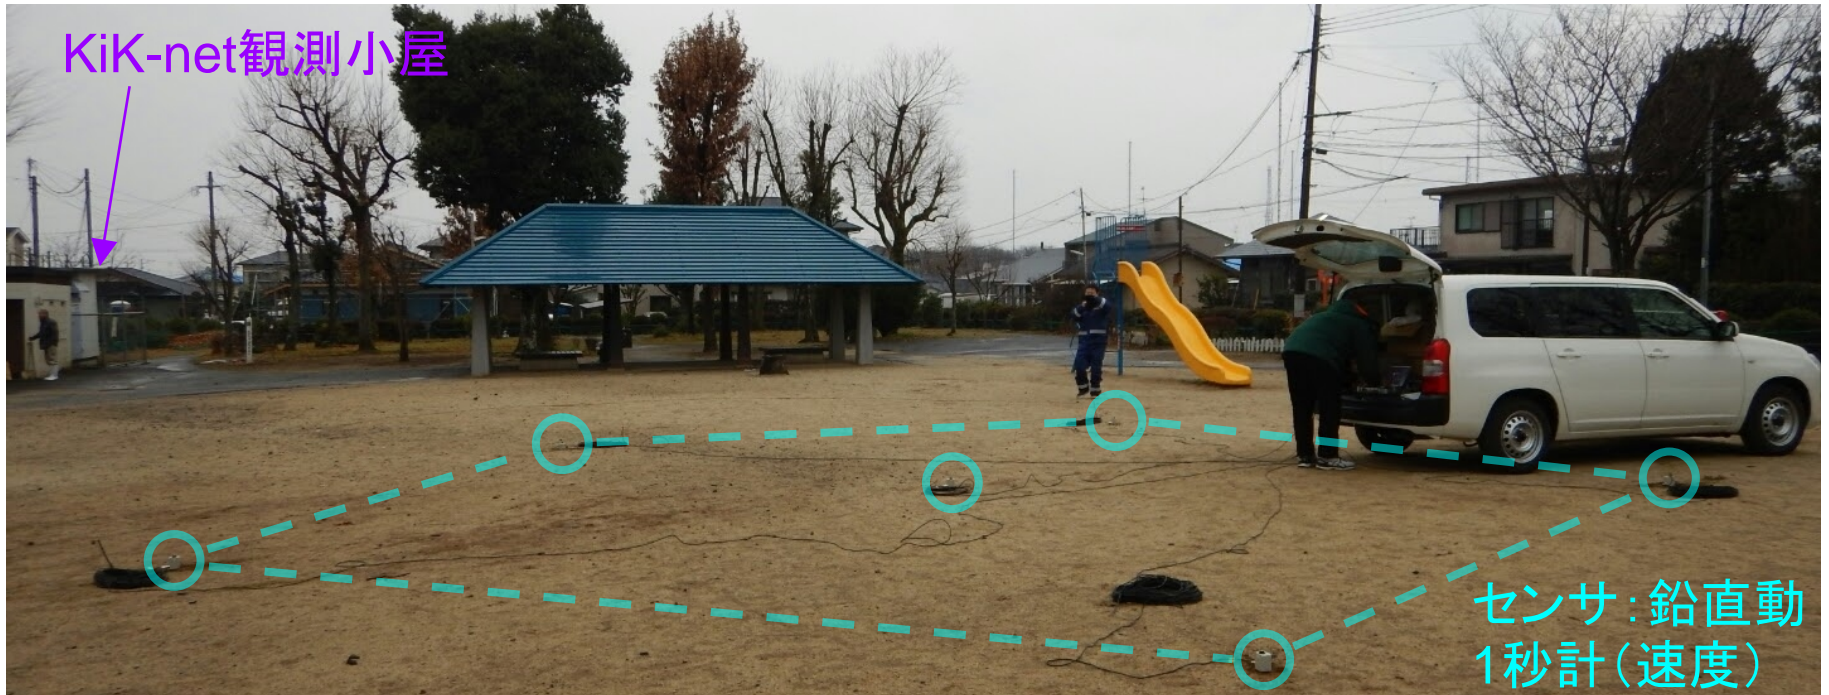
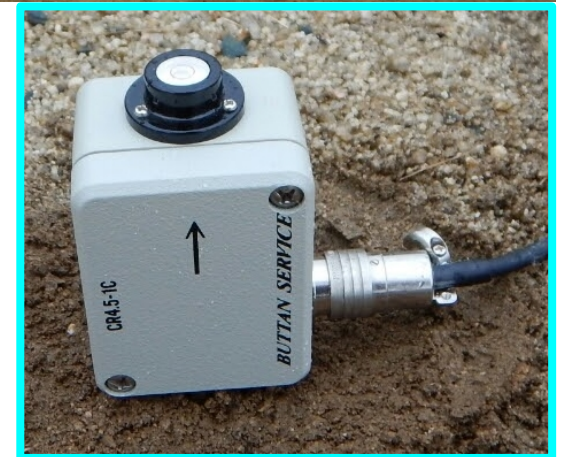
微動アレイ探査 (Site K)

- 中心1点+5角形アレイ: 等価半径40, 20, 10, 5, 2m
- 直線アレイ: センサ間隔50cm (地表点加振)

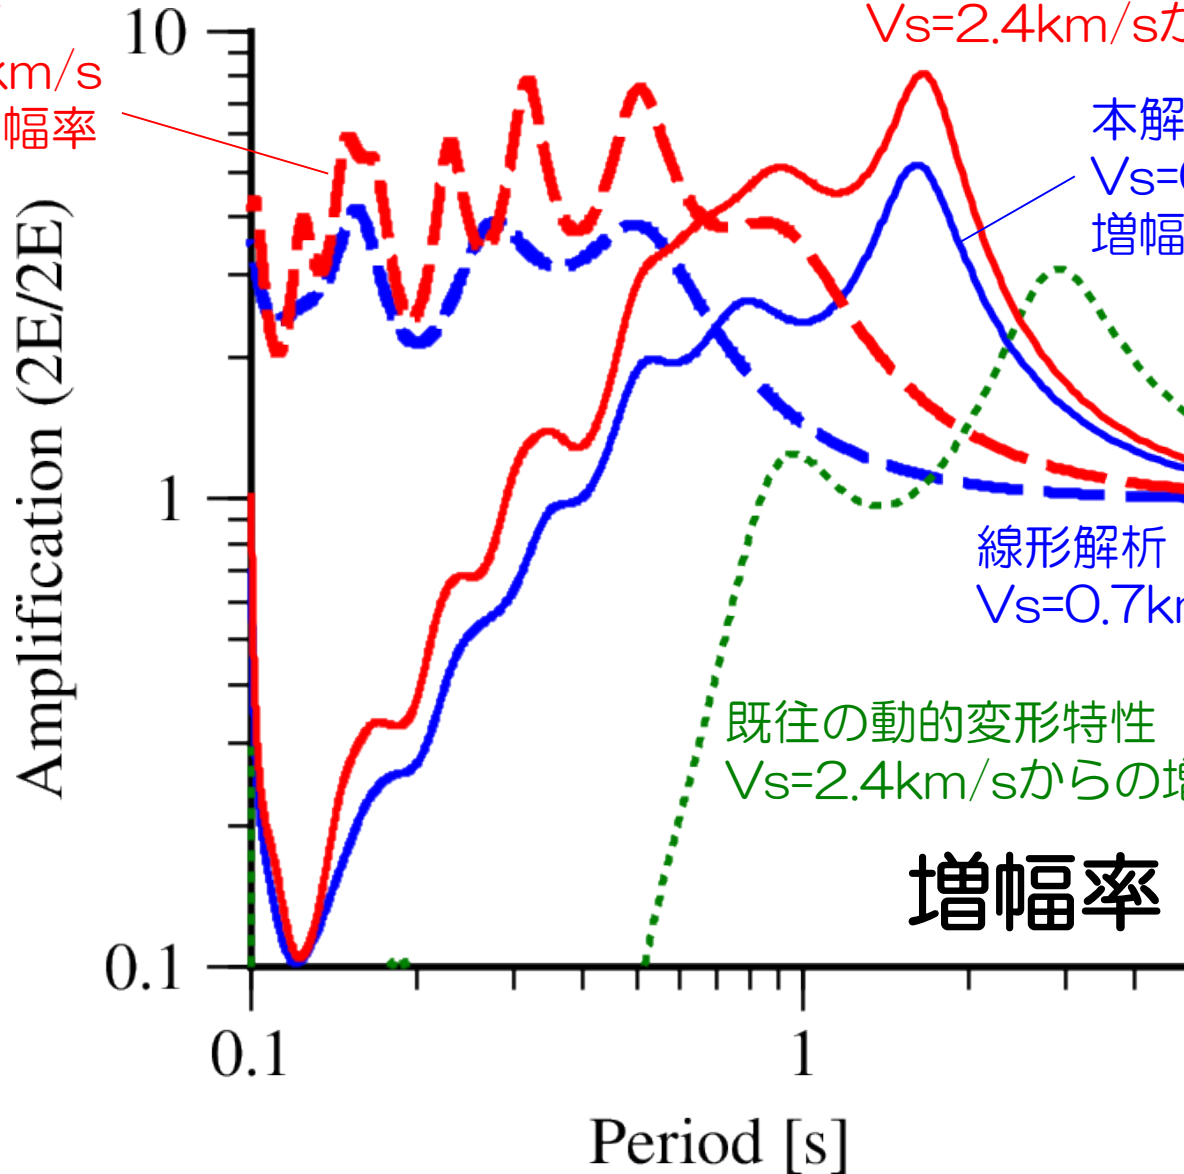
4月16日の地震 (Site M) 地盤増幅EW

線形解析
 $V_s=2.4\text{km/s}$
からの増幅率

本解析
 $V_s=2.4\text{km/s}$ からの増幅率

本解析
 $V_s=0.7\text{km/s}$ からの
増幅率

線形解析
 $V_s=0.7\text{km/s}$ からの増幅率

既往の動的変形特性
 $V_s=2.4\text{km/s}$ からの増幅率

- 等価線形解析による試算：建物被害甚大な地域で，KiK-net益城を超える強震動の可能性．地盤の非線形性により周期が1-2秒まで延びたことが強震動を増大させた可能性．標準的とされる土の非線形性では熊本地震の強震動を正しく評価できない．
- いずれも定性的な指摘．より高度な解析を行って，定量的な強震動評価と木造建物応答評価に繋げる．

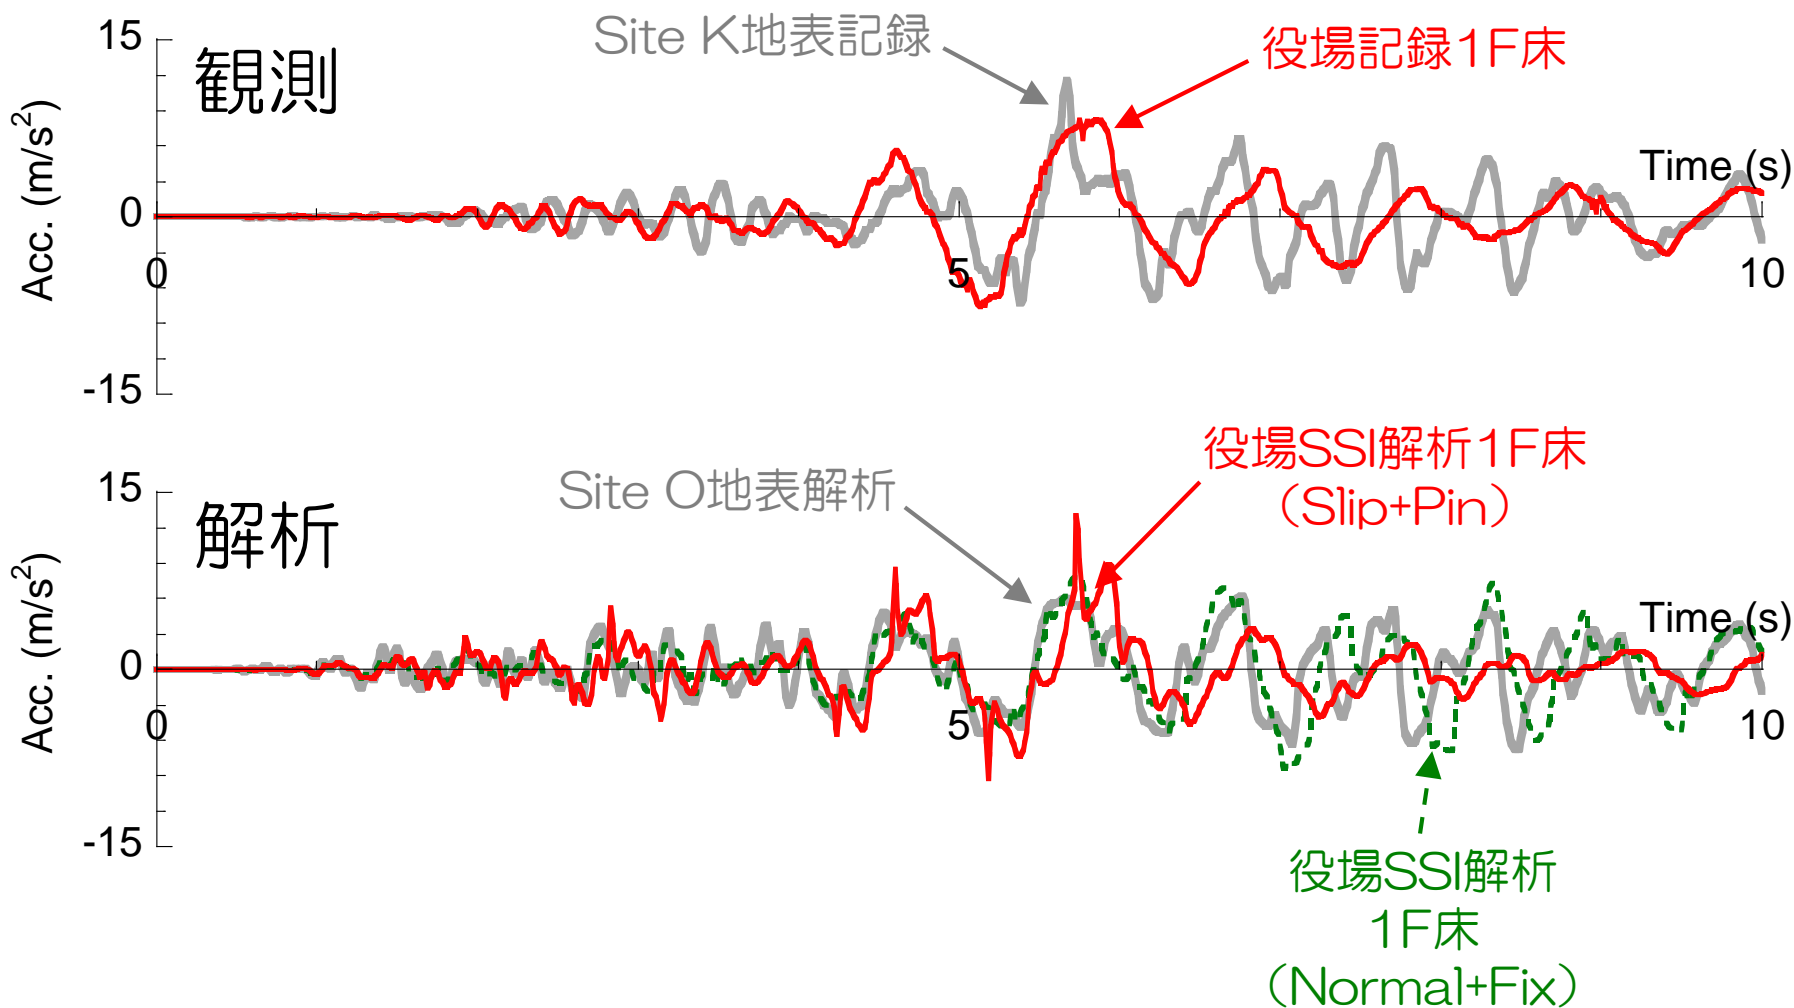
役場の基礎版応答とSite Kの地震動

4月16日の地震（加速度時刻歴）

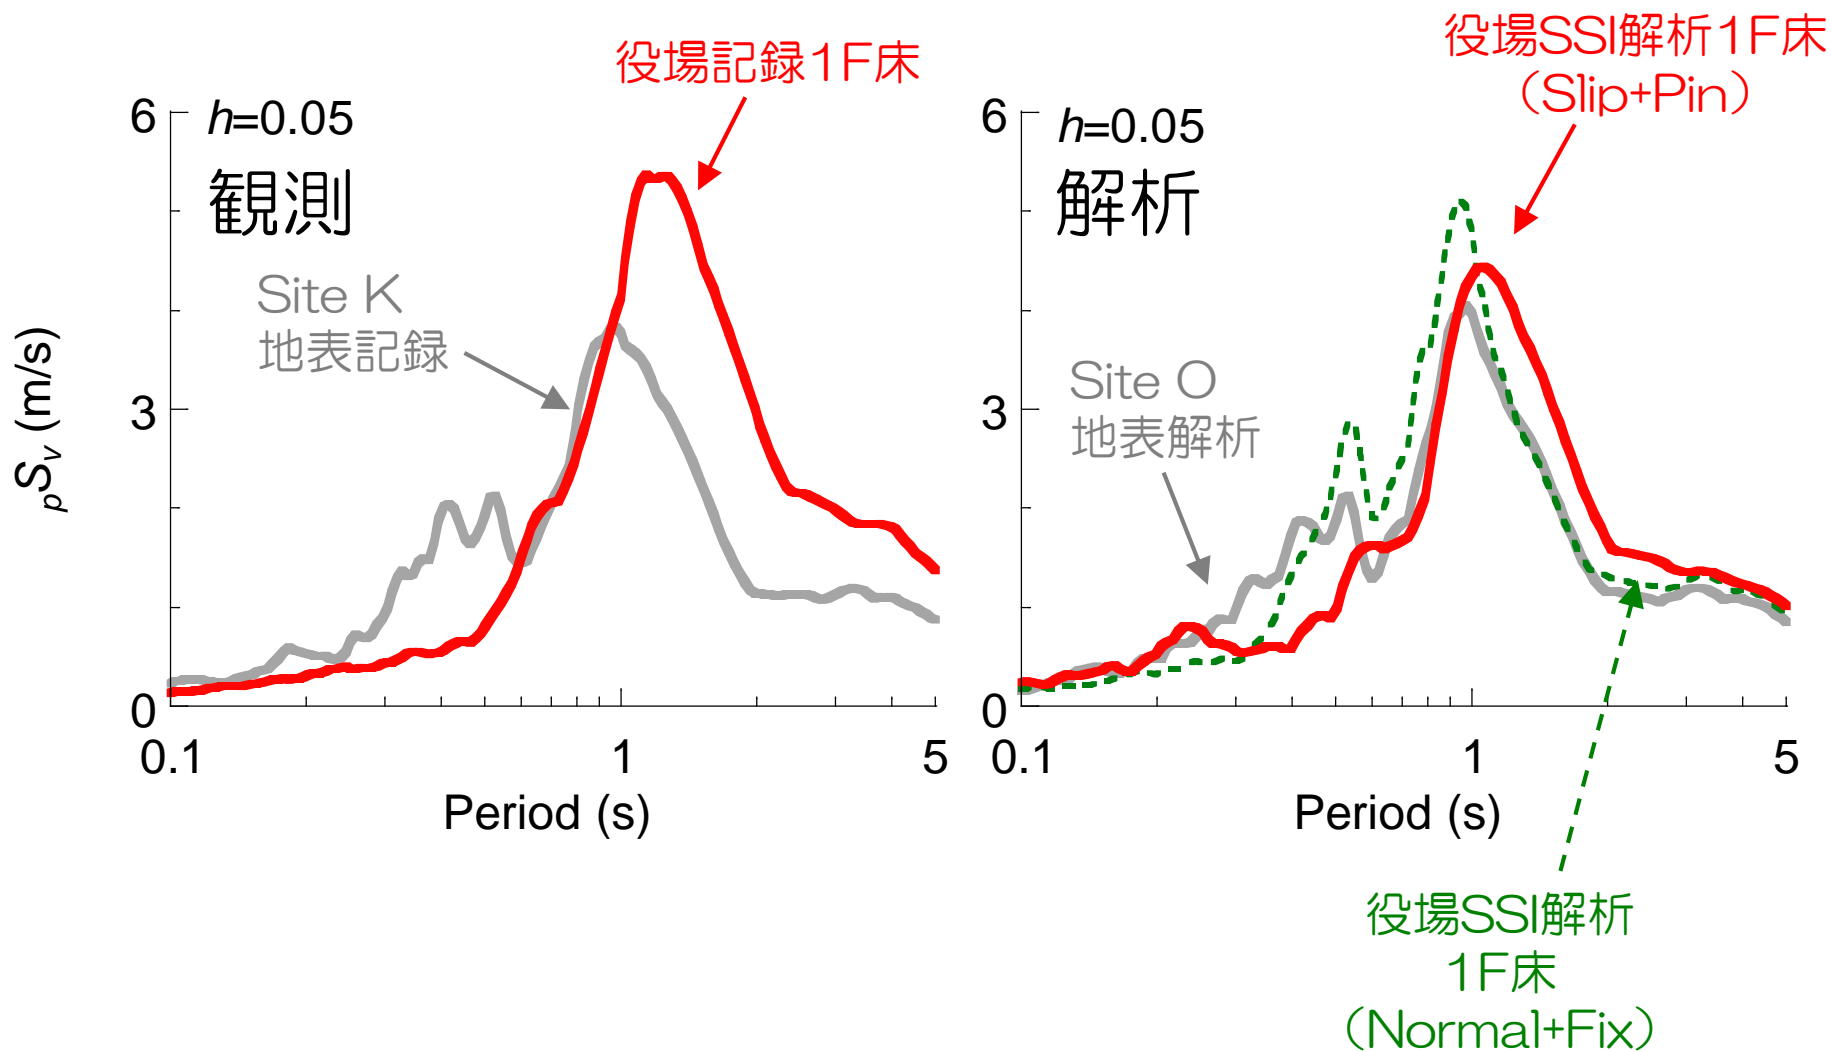
役場の基礎版応答とSite Kの地震動 (擬似速度応答スペクトル)

- 益城町役場の動的相互作用解析：役場1Fのピーク周期はKiK-net益城の地表記録のそれに比べて長く，ピーク値も大きい．この傾向は，杭―地盤間の剥離と杭頭固定度の低下を考慮した解析で概ね再現できる．
- 1秒以上の周期で，解析の応答スペクトル比の増大率は観測記録に比べて小さい．他の要因が応答を増大させた可能性もあり，検討を継続する．

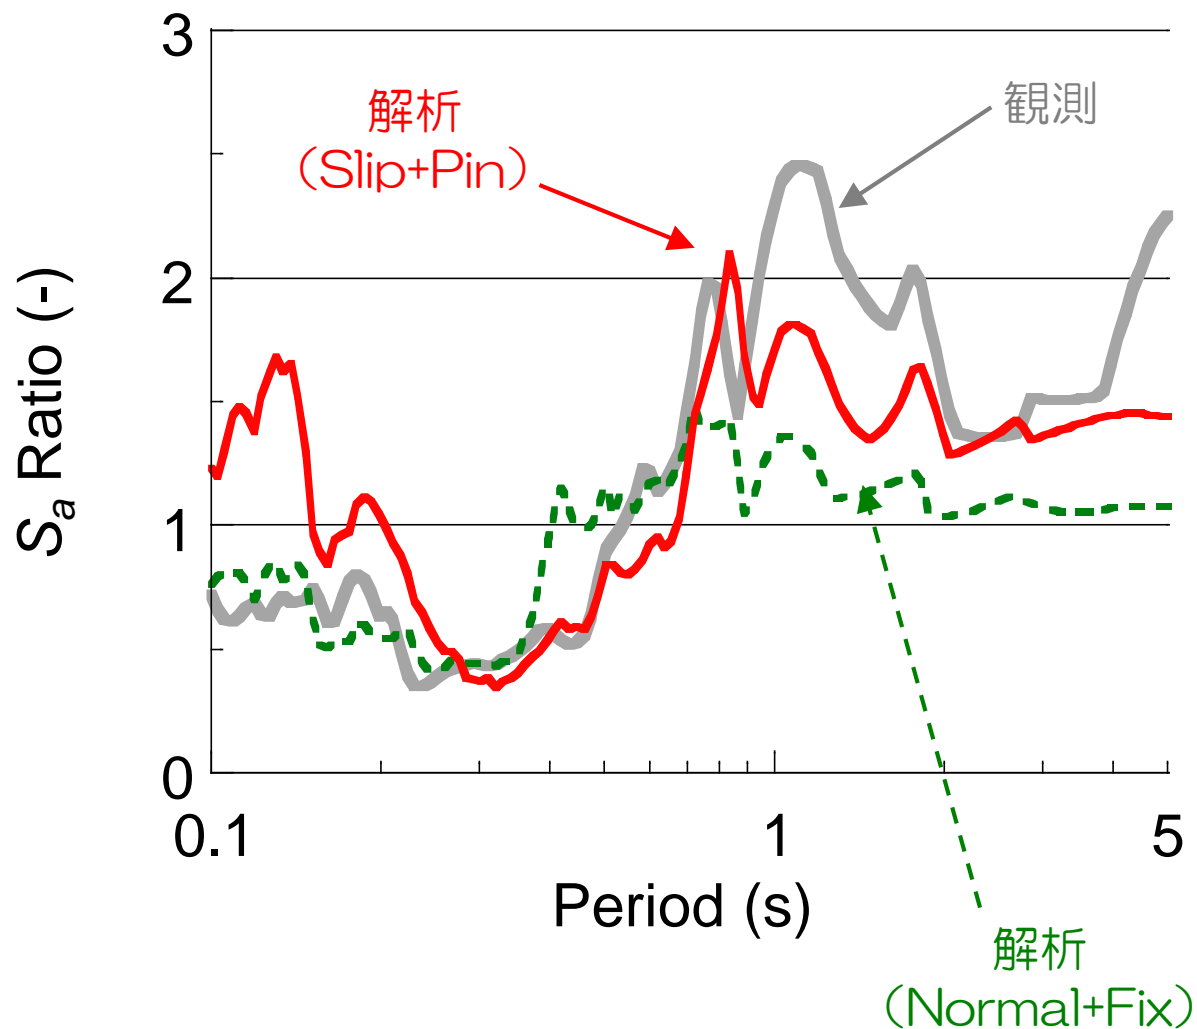
役場の基礎版応答 / Site Kの地震動 4月14日の地震 (応答スペクトル比)
