令和3年度建築研究所講演会

2016年熊本地震による 益城町の木造住宅倒壊分布に関する 地盤要因の可能性

構造研究グループ 新井 洋

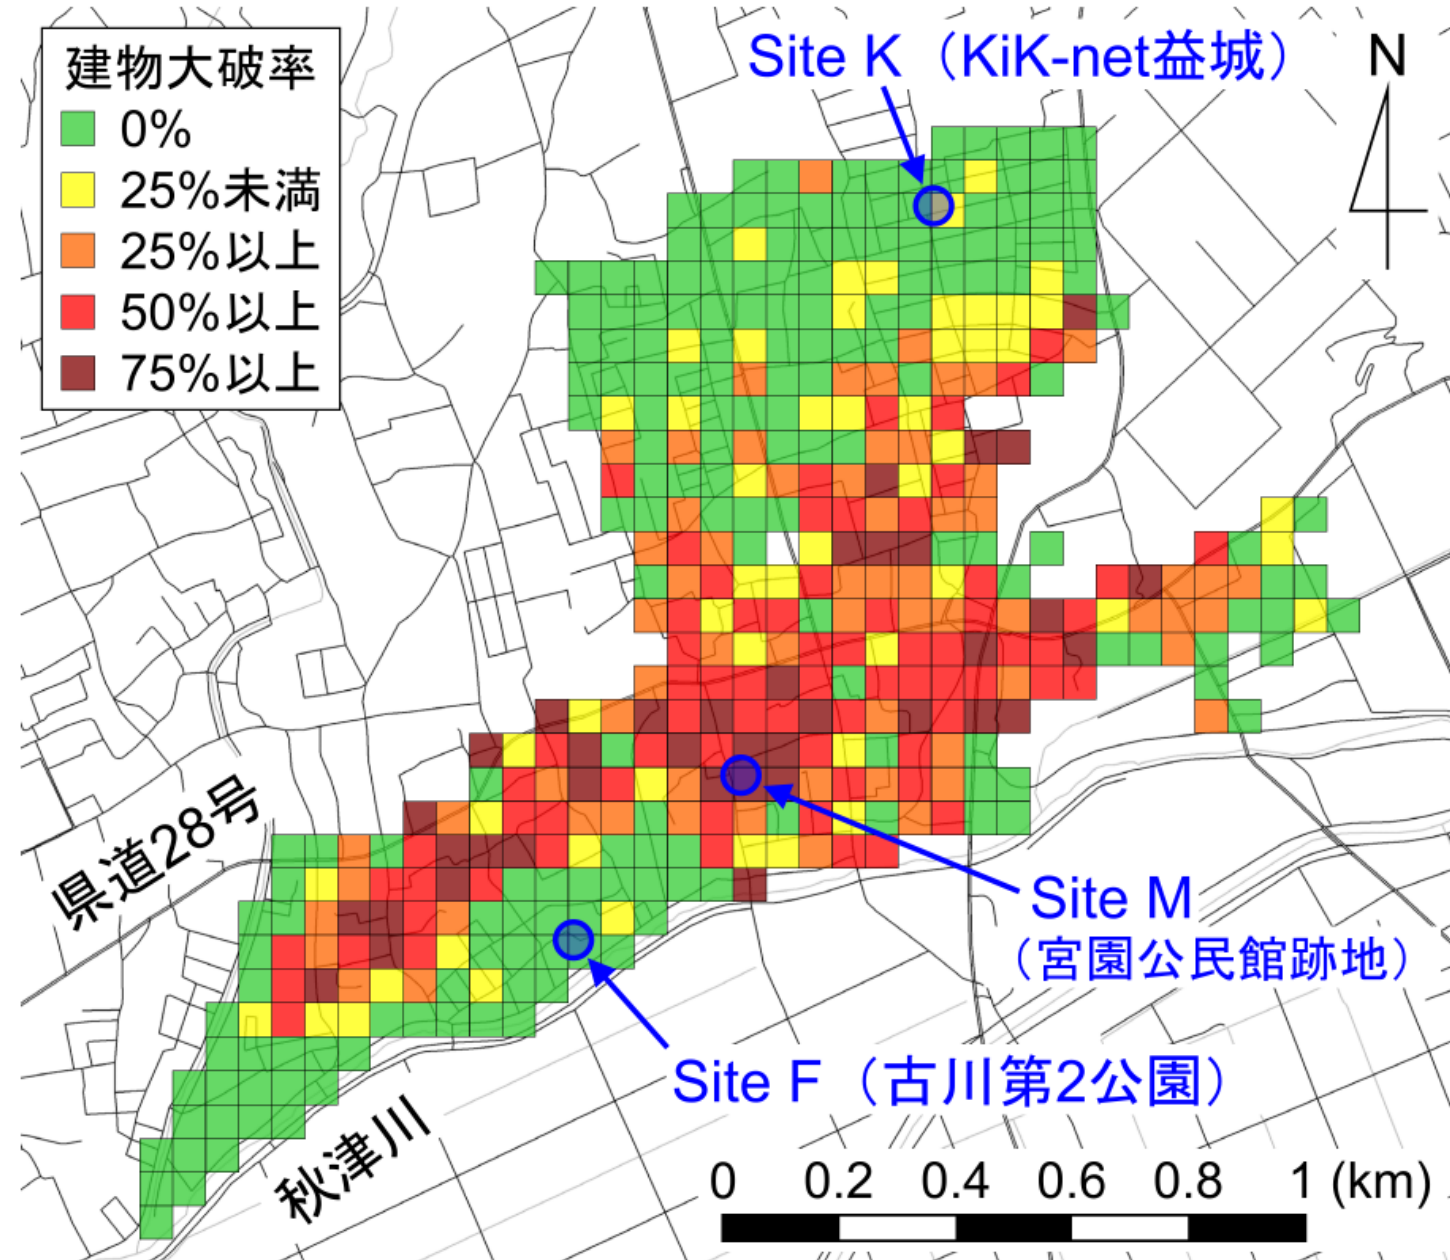
検討3地点 (Site K, M, F)

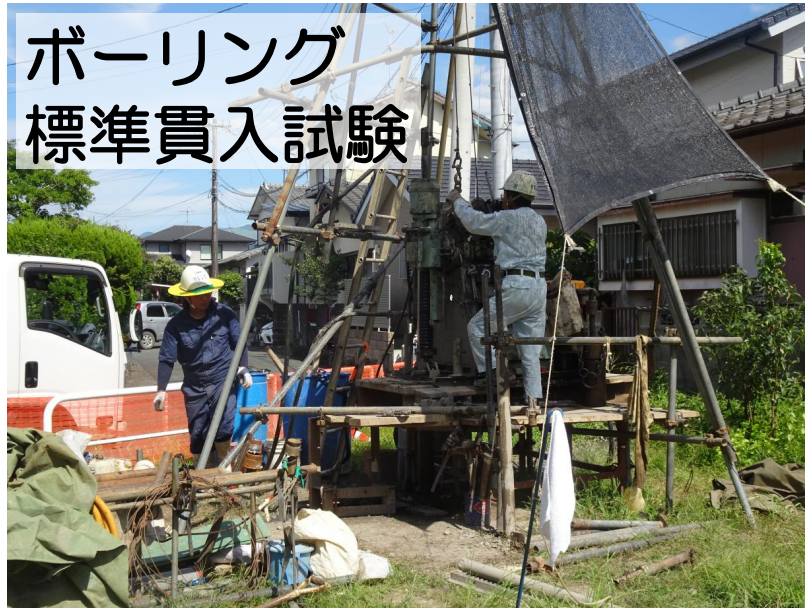
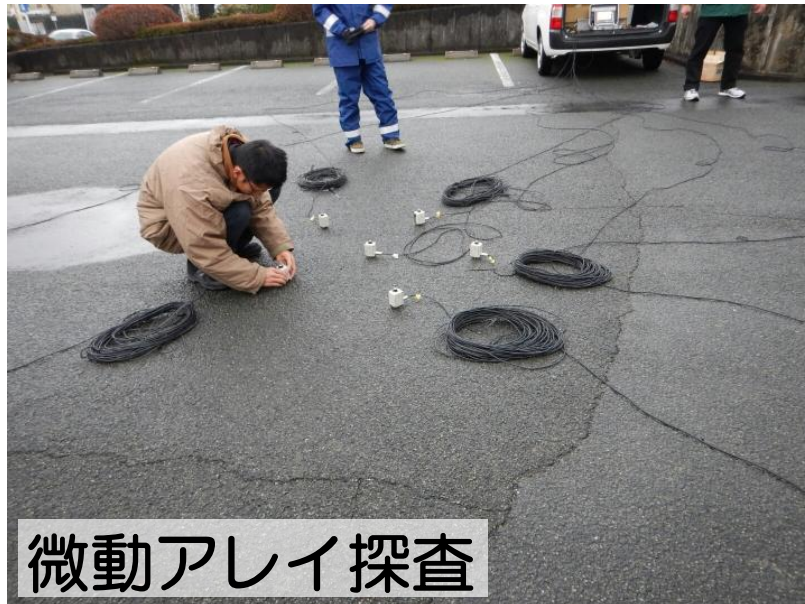
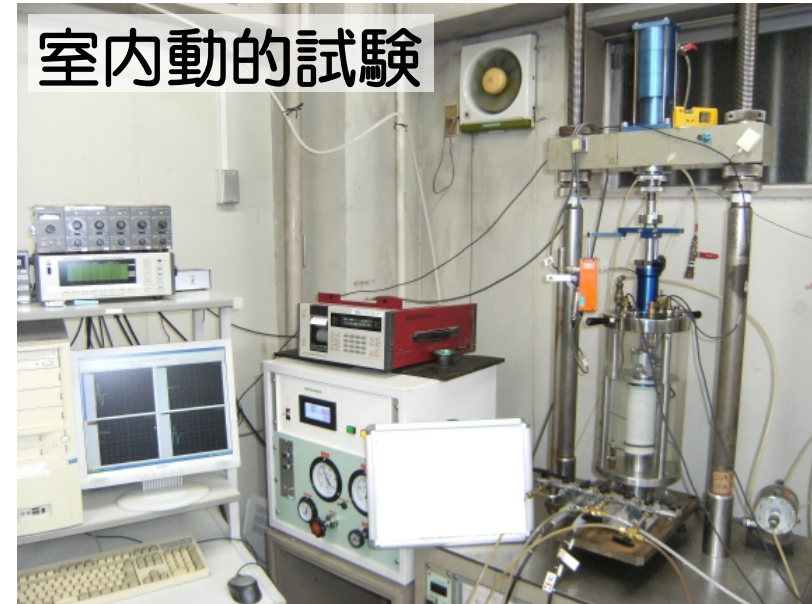
地盤調査

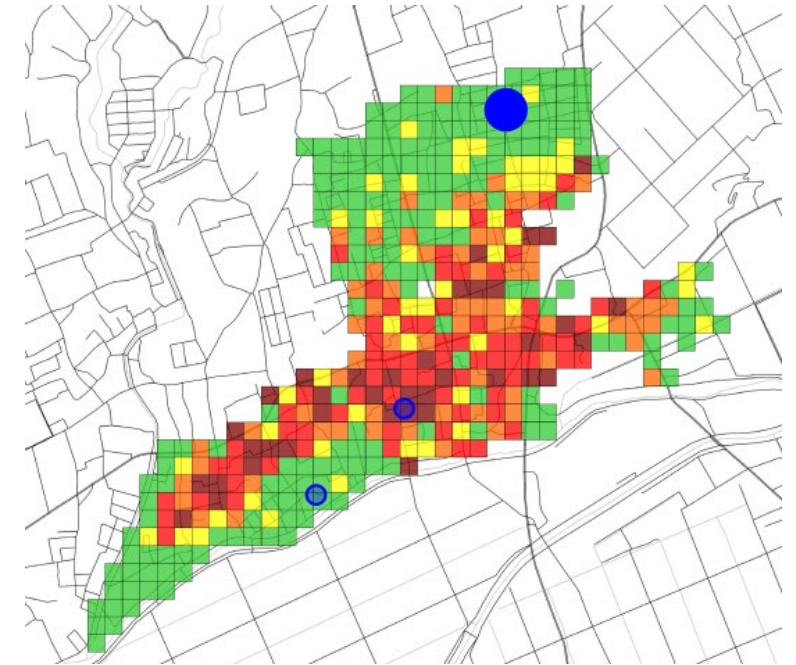
地盤モデル（1）S波速度構造

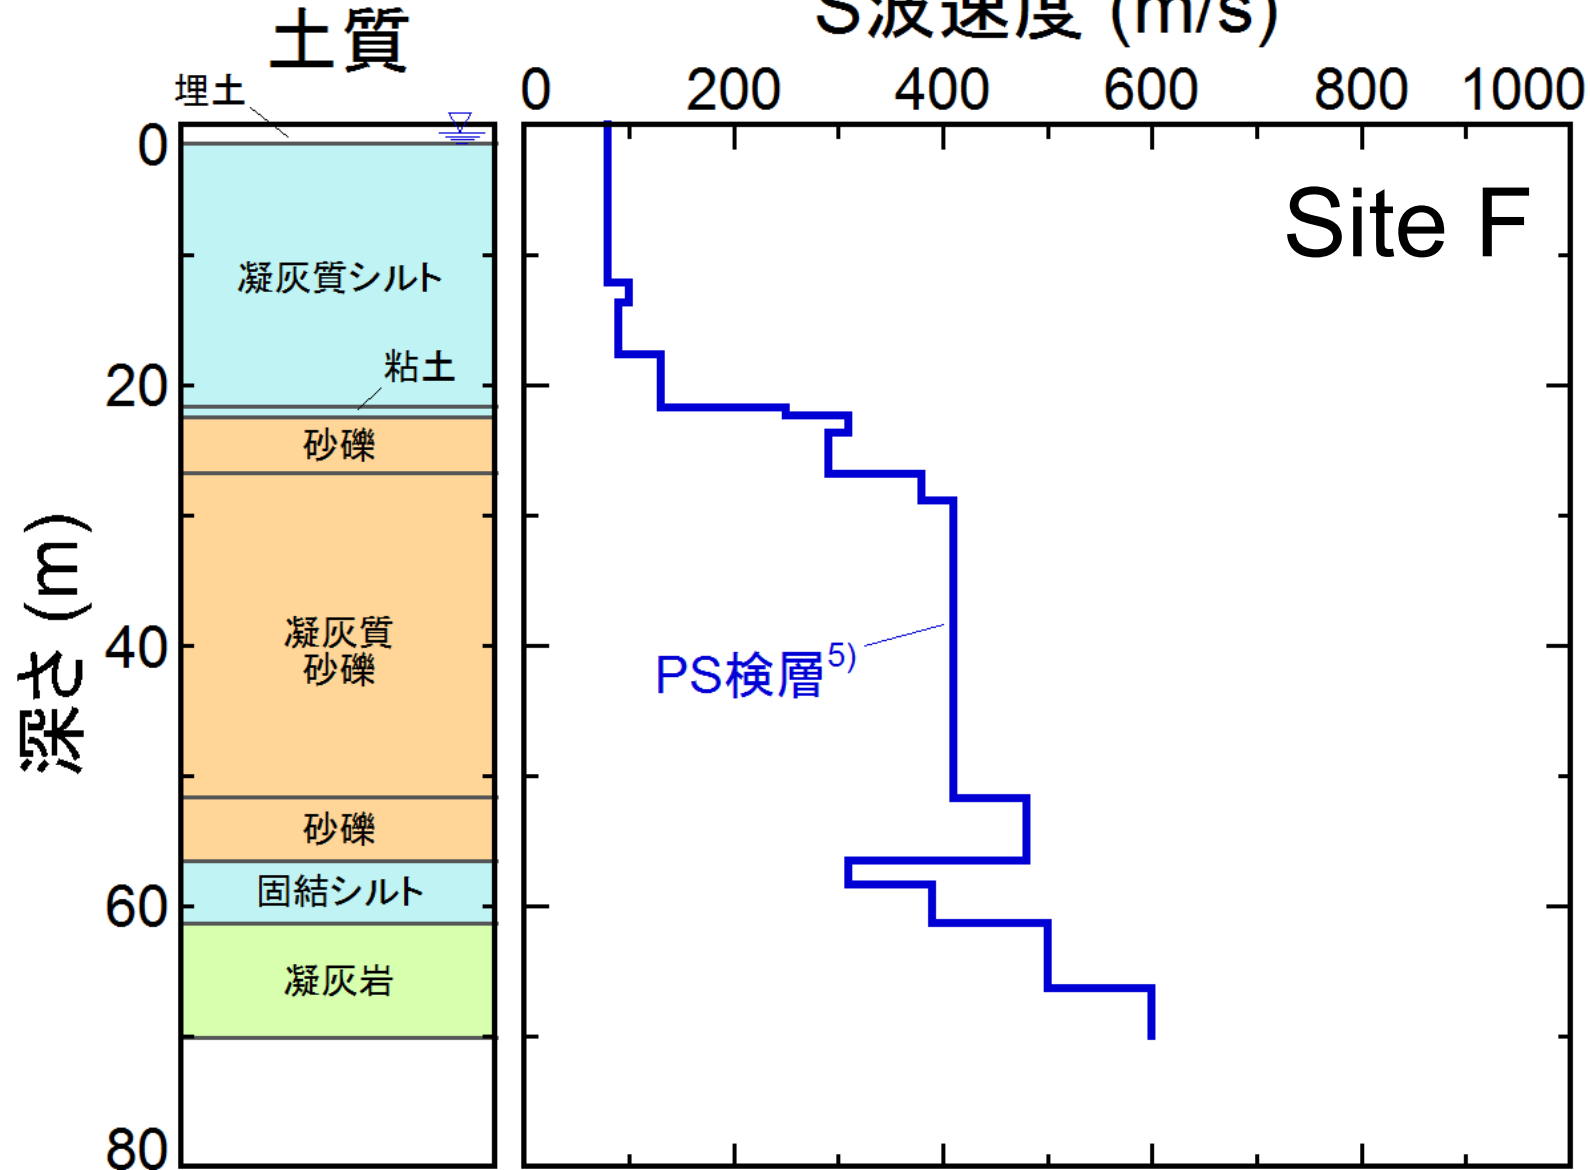
地盤モデル（1）S波速度構造

S波速度 (m/s)

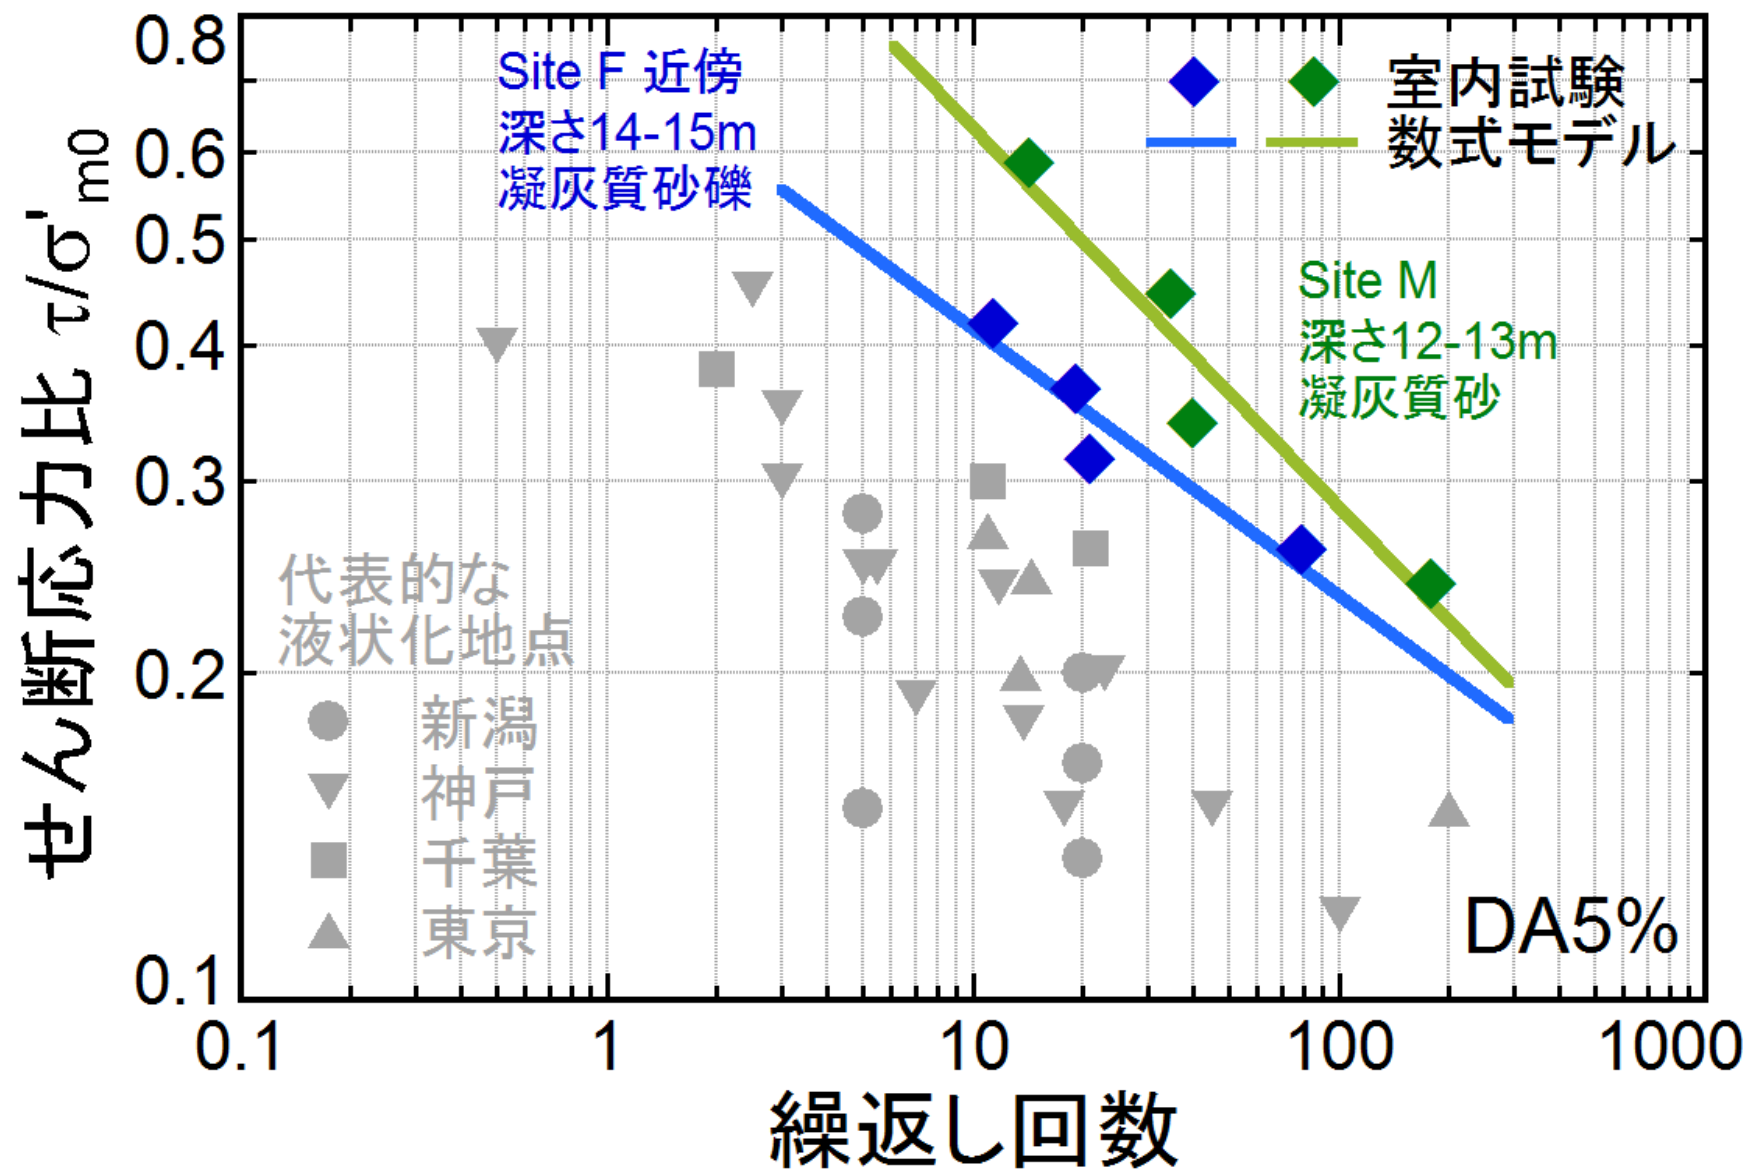
地盤モデル（3）液状化特性

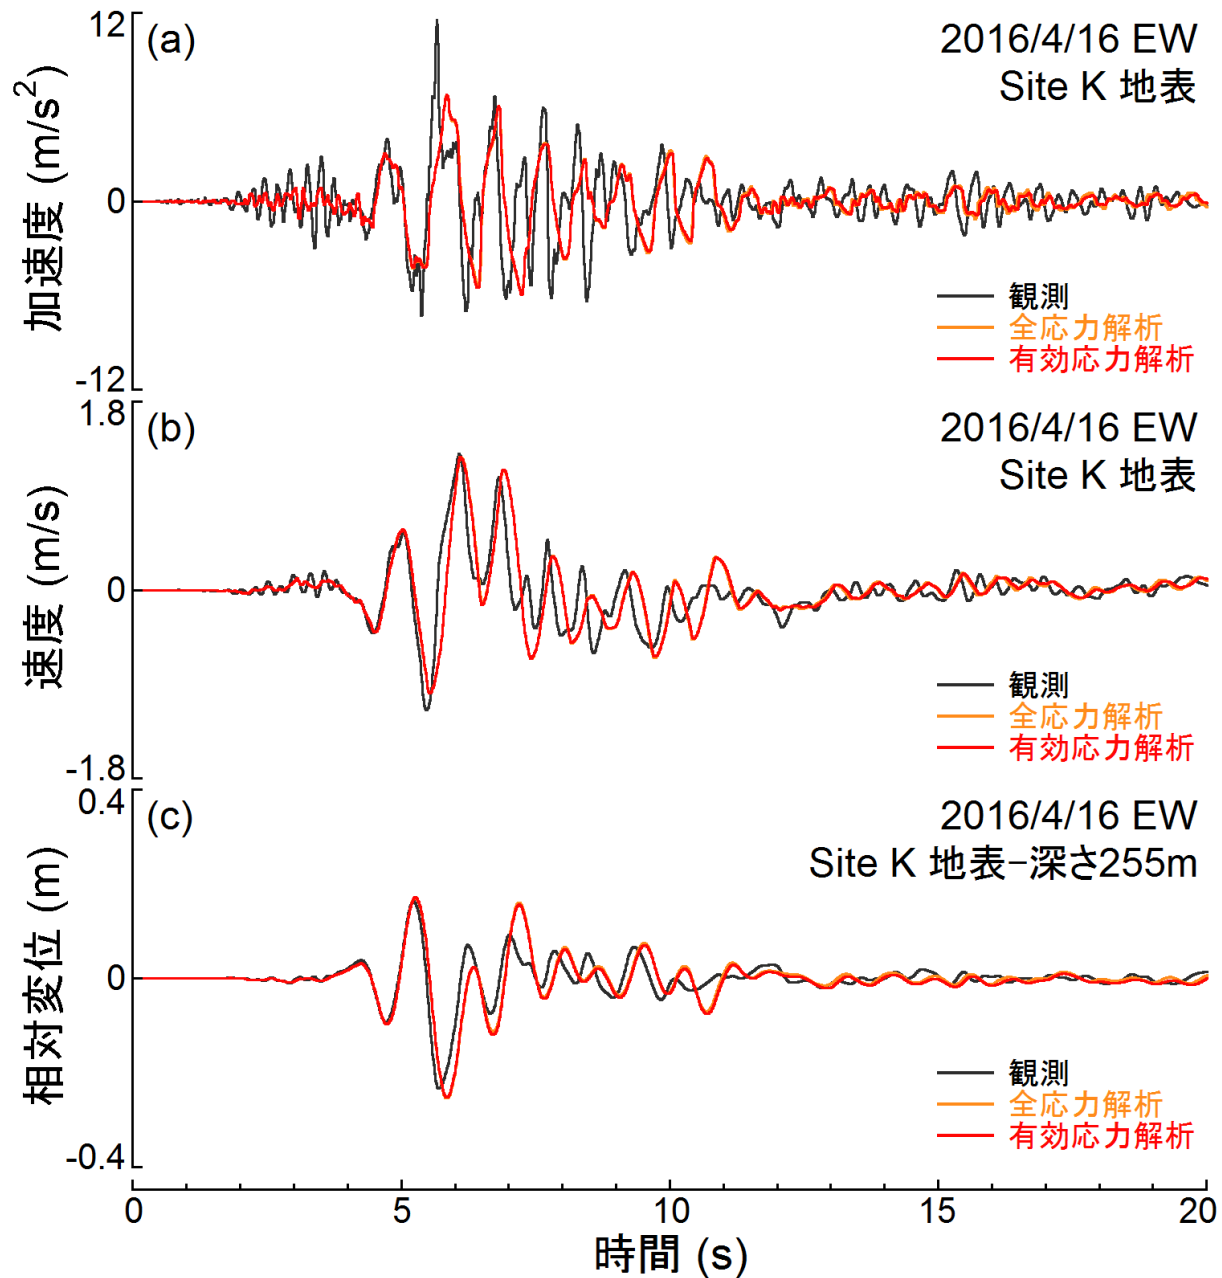
Site Kの地表解析波

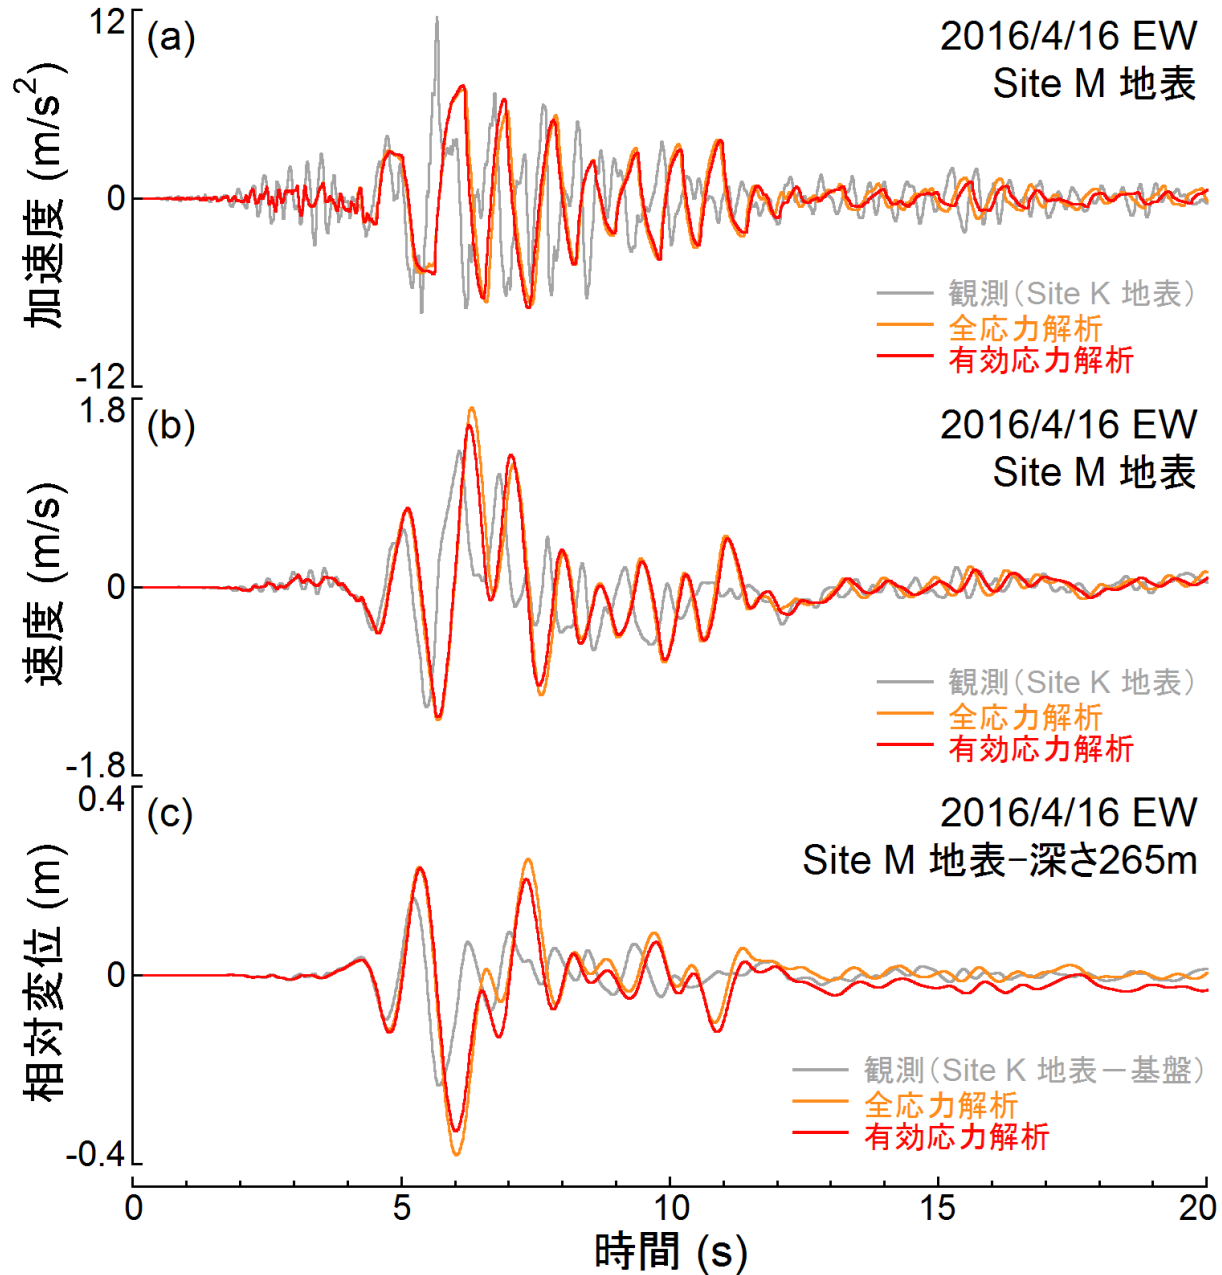
Site Mの地表解析波

Site M（宮園公民館跡地）では、Site K（KiK-net益城）に比べて、凝灰岩上面以浅の堆積層による周期0.8-3秒の成分の非線形増幅が大きく、最大地動速度1.6m/s程度に達し、甚大な建物被害に繋がったと考えられる。その要因として、堆積層に含まれる砂の散乱減衰が砂礫のそれより小さいことが強く影響した可能性が示唆される。

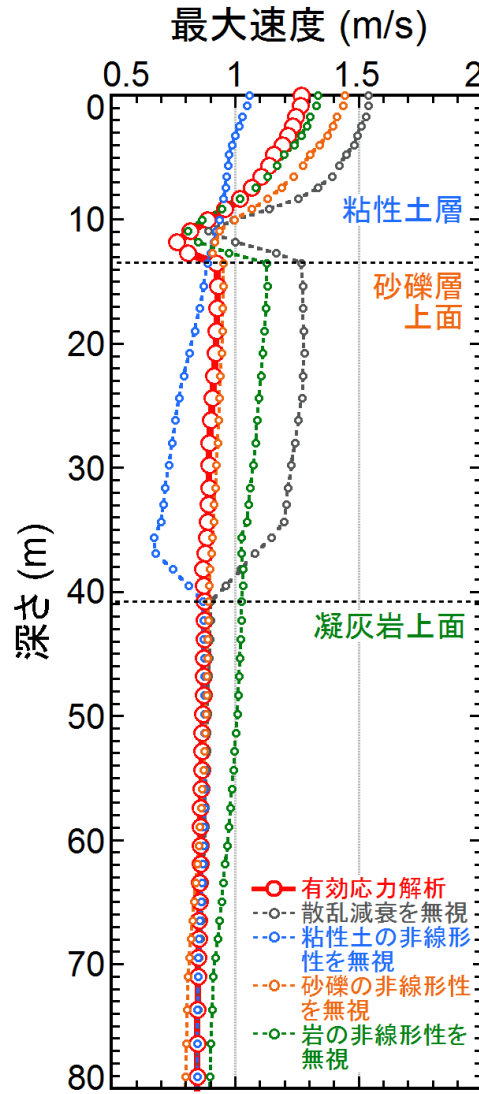
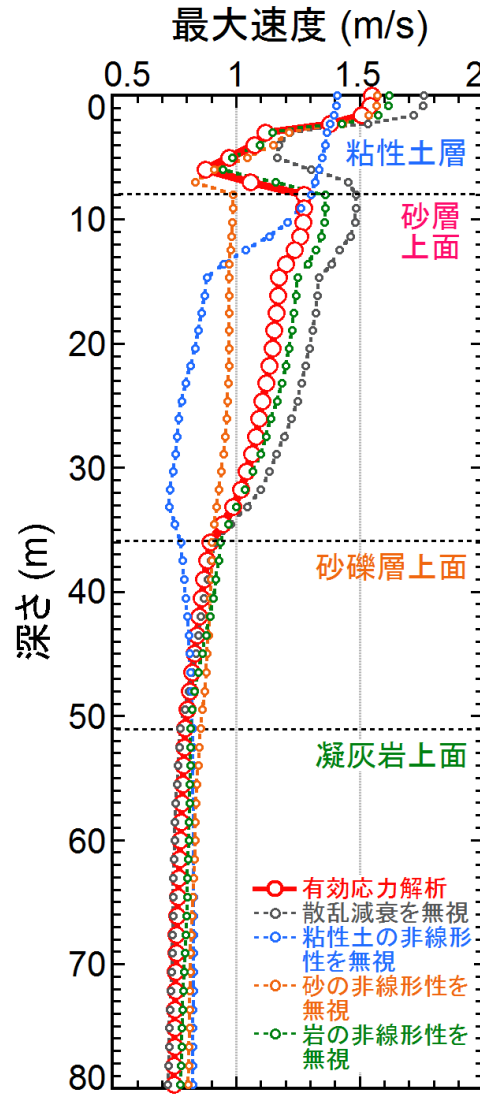
3地点の地盤応答特性 (2)

Site K

Site M

Site F

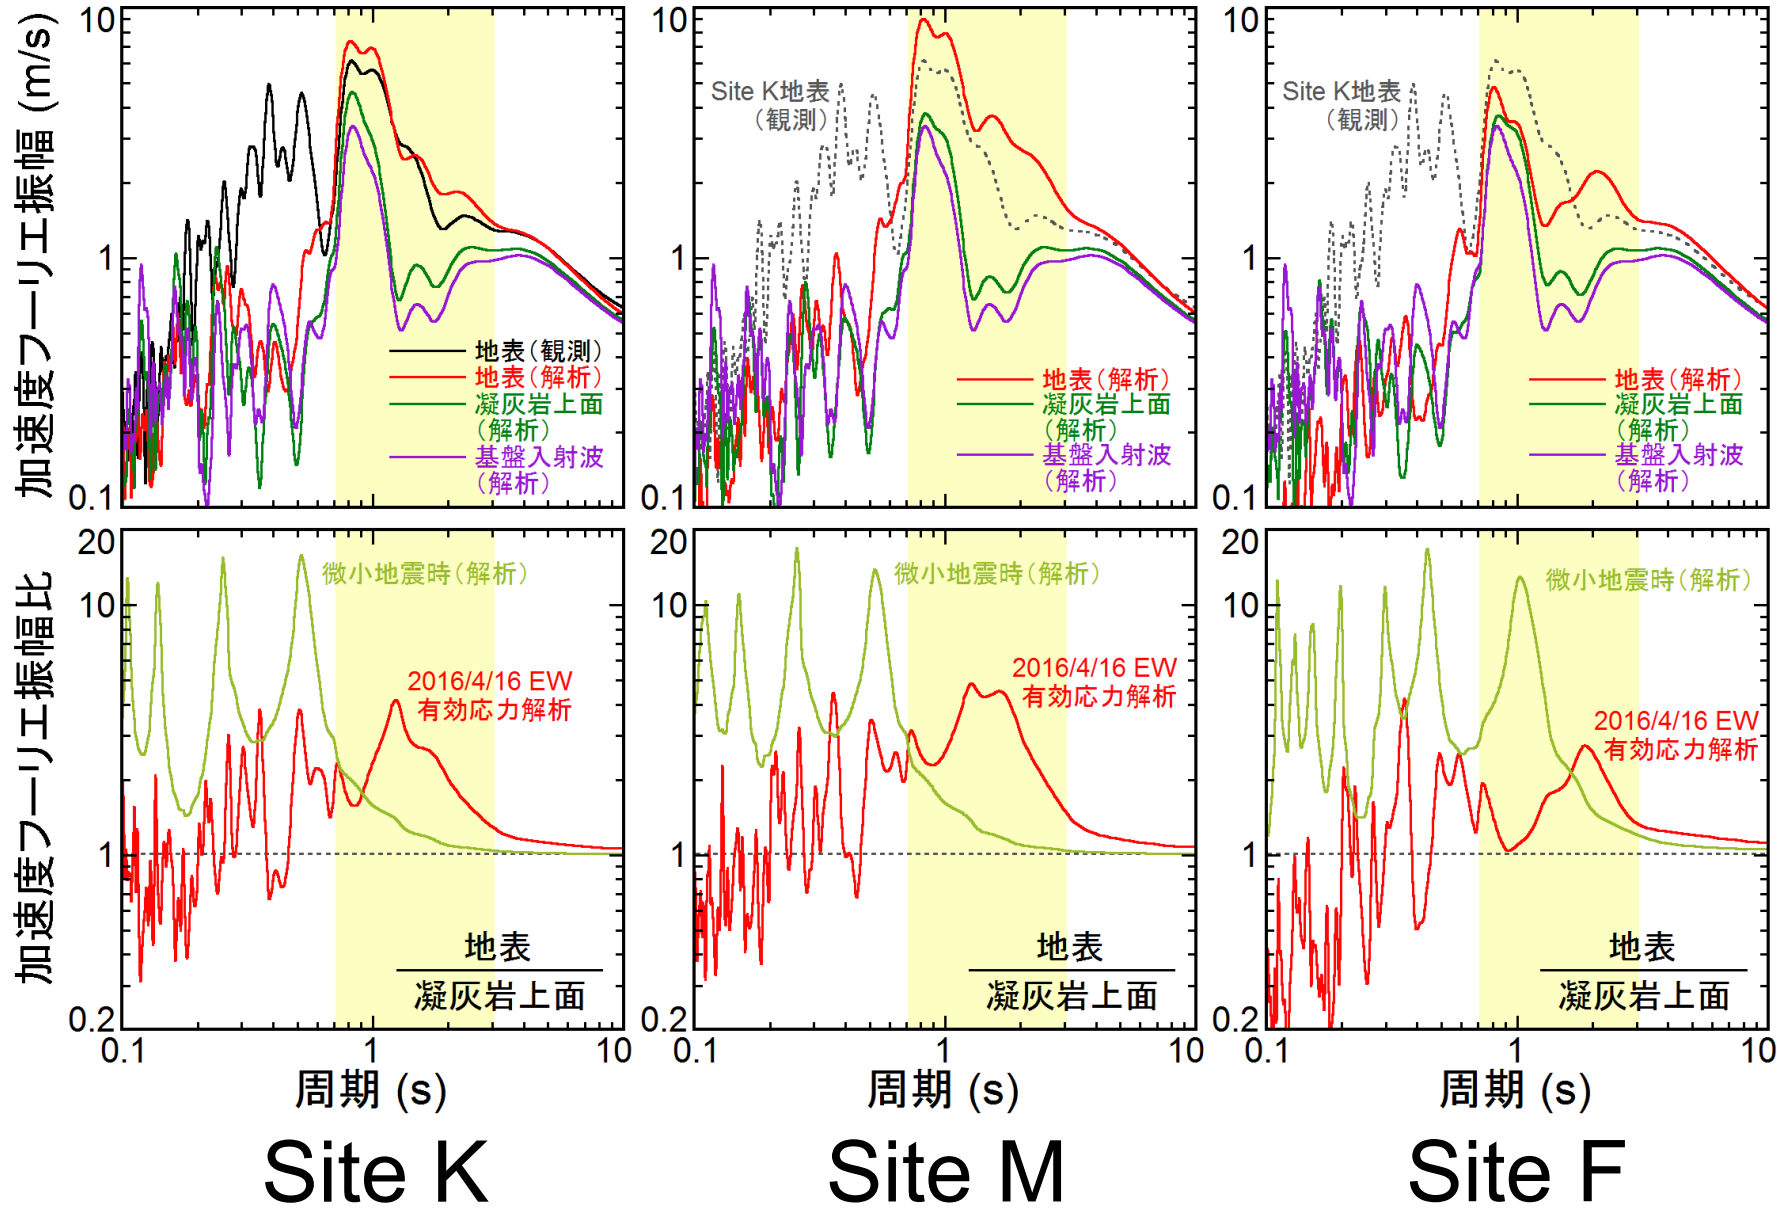
3地点の地盤応答特性 (3)

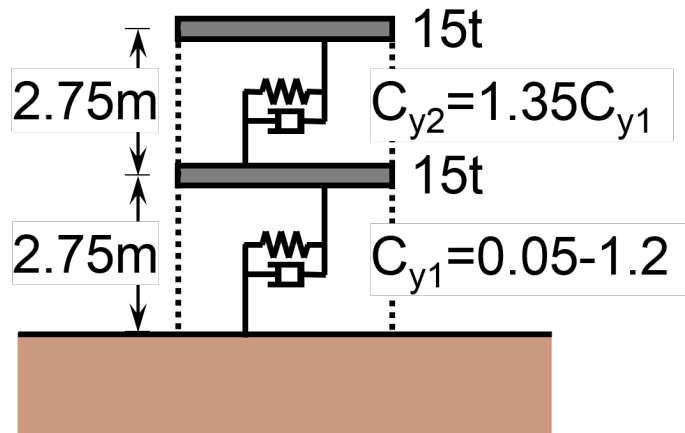
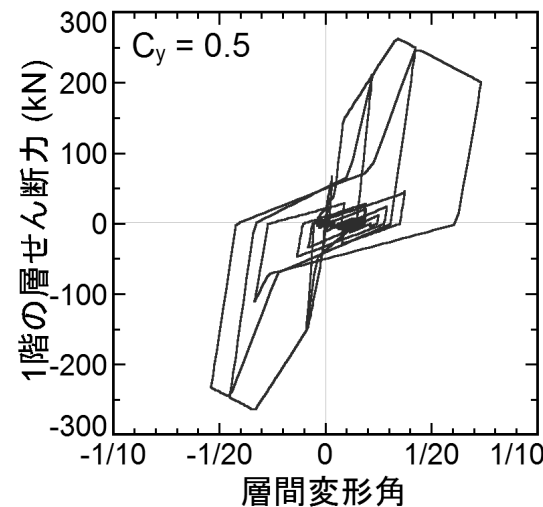
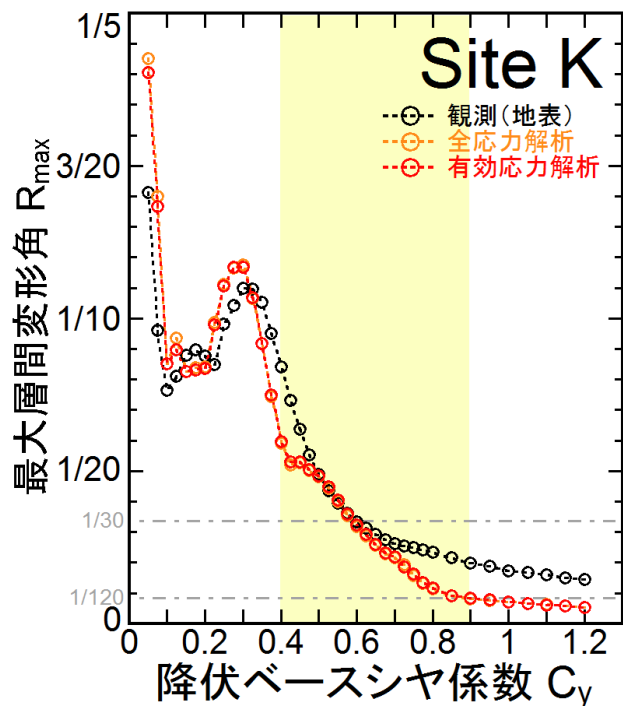
木造住宅モデルの概要と3地点の最大応答
