# 軽量鉄骨下地による非構造部材の耐震性等に関する 建築研究所の最近の取組み

建築生産研究グループ 研究員 沖 佑典

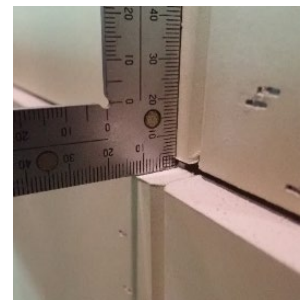
(c) 目地部分でのボードの剥がれ（慣性力 $+2.0\%$ 後）

図 3 载荷履歴と損傷状況

それぞれの载荷パターンでの損傷状況を図 3(b),(c)及び図 3(e),(f)に示す。試験体 No.1 では、面内変形の比較的小さい段階で载荷フレームとボード端部の間の接触・損傷が確認され（図 3(b)）、それ以上に面内変形を大きくしていくと、試験体と载荷フレームの間の隙間が広がったが、それ以外に明確な損傷は見られなかった。その後、慣性力を作用させた後に図 3(c)に示すような目地部でのボードの剥がれが生じた。

一方、図 3(c)と図 3(e)の損傷は試験体 No.1、No.2 のいずれも慣

性力の作用によって生じたものであるが、最終的に面内変形と慣性力を同じだけ作用させたにもかかわらず、実験後の損傷状況は大きく変わっており、No.2のほうが激しい損傷となっている。以上から、面内の強制変形と面外の慣性力の同一試験体への作用に着目すると、慣性力によって生じたボードの損傷が面内変形の挙動に影響を与える可能性があることが示唆される。
