2001年3月24日芸予地震被害調査報告

－体育館など大空間を構成する建築物の天井落下－

国土交通省国土技術政策総合研究所

独立行政法人建築研究所

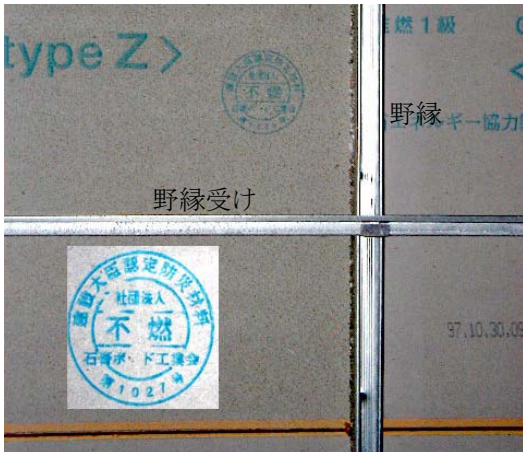
アリーナ部分の天井裏のキャットウォーク（図2.1.2参照）より天井裏を調査したところ、以下の各状況が観察された。なお、天井材として用いられていたせっこうボードについては、例えば、写真2.1.3のように適合規格や比重なども把握できた。

写真 2.1.3 アリーナ部分の天井に使用されていたせっこうボード（天井の裏側：縦の枠材が野縁、横材が野縁受け）

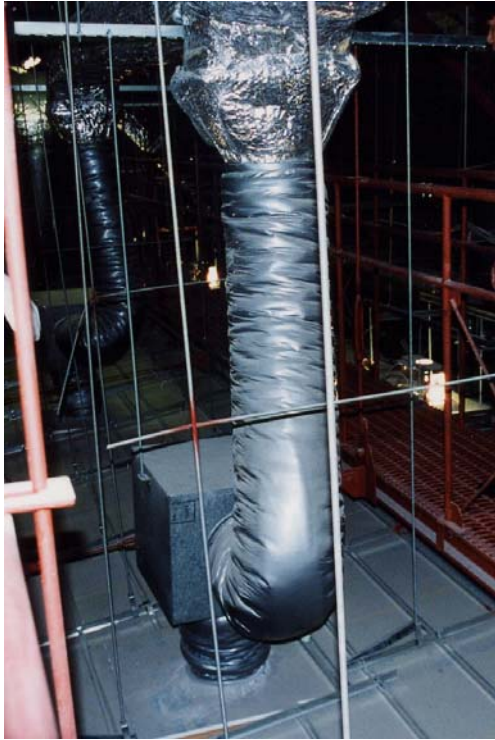
- －吊ボルト（図3.2参照）と水平方向の振止めとの溶接部破断、溶接部のさび止めスプレーより把握（写真2.1.4）
- －吊ボルトの斜めの振止めなし（写真2.1.5）
- －クリップ（図3.1参照）の変形・破損（写真2.1.6）
- －有孔ケイカル板の天井上に置かれた厚さ50mmのグラスウール32kg/m³の移動（写真2.1.7）
- －スパン方向トラス梁のピン支点到に損傷なし（写真2.1.8）
- －天井裏の空調ダクトは天井とは蛇腹で絶縁（フレキシブルダクト）されていた（写真2.1.9）

写真 2.1.9 空調用吹き出し口

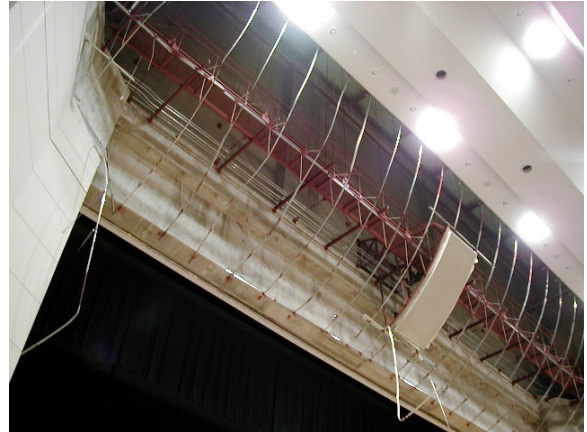
- －R=6mの曲面に沿う形で約90cmピッチで野縁受けが曲げられて配置されていた。（写真2.1.10）
- －曲面となる野縁受けに沿うようにせっこうボードも長尺方向に曲げられ、約30cm間隔で配置された野縁にビス止めされていた。（写真2.1.11）また、野縁は野縁受けに大小のクリップ（写真2.1.12）で接合されていた。これらの点は、落下した天井材より確認した。
- －曲面部分の野縁受けは、ステージ端ではRC梁に埋め込んだ金物に溶接固定され、他端ではアリーナ中央部の天井を支える野縁受け（屋根より吊ボルトで支持）に溶接されていた。（写真2.1.13、写真2.1.14）
- －曲面部分の野縁受けの中間部を支持する吊ボルトは、RC梁やキャットウォークから比較的短い間隔で配置されていたが、天井曲面が鉛直に近くなるアリーナ側では、支点間距離が長くなる結果となっていた。なお、キャットウォークで吊ボルトを支持することは好ましくはない。（写真2.1.15）

写真 2.1.10 野縁受けの配置 (約 90cm 間隔)

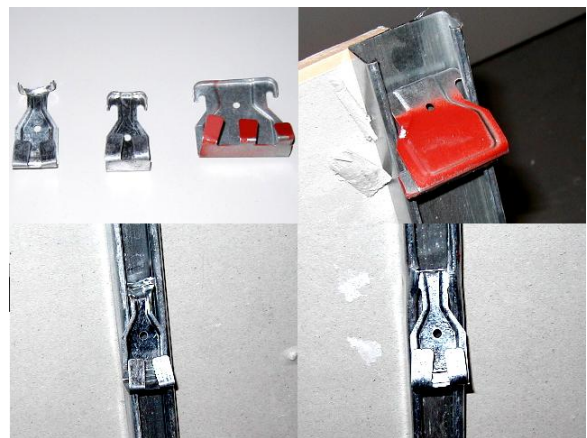
写真 2.1.12 使用されていたクリップと支持状況

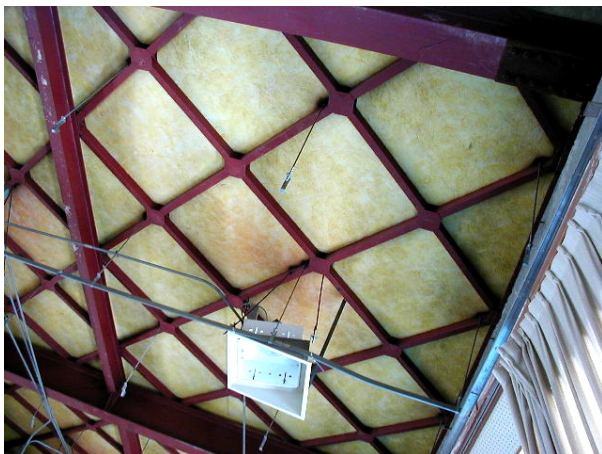
屋根面の面内剛性は、軽量の冷間成形角形鋼管よりなるブレースを約 0. 9m の格子状に配置した特殊な水平ブレース (写真 2. 2. 3) により確保している。

写真 2.2.3 屋根面ブレース

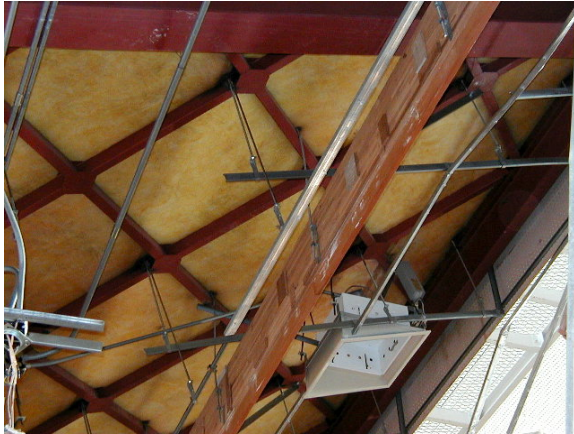
- 天井の中央付近に配置された幕板は、屋根面の鉄骨部材に溶接された吊ボルトより吊られていた。(写真 2. 2. 8 及び写真 2. 2. 9) これに対して、周囲の回り縁は、壁に固定されていた。(写真 2. 2. 10)
- 屋根面の鉄骨部材に溶接された吊ボルト (1m 程度の長さ) より野縁受け (間隔 125cm) が支持され、これに野縁が約 36cm 間隔でクリップで接合され、この野縁にせっこうボードがビス止めされていた。この天井システムは、基本的には屋根面から吊られており、建物構造体との間にもクリアランスがあった。しかし、意匠上の理由で、木製のさお縁 (化粧材) がせっこうボードのつなぎ目に配置され、ビス止めされていた。この木製のさお縁は、回り縁と幕板にそれぞれほぞで接合されていた。写真 2. 2. 11 には、落下したさお縁及びせっこうボード天井材を示す。

写真 2.2.9 幕板の状況

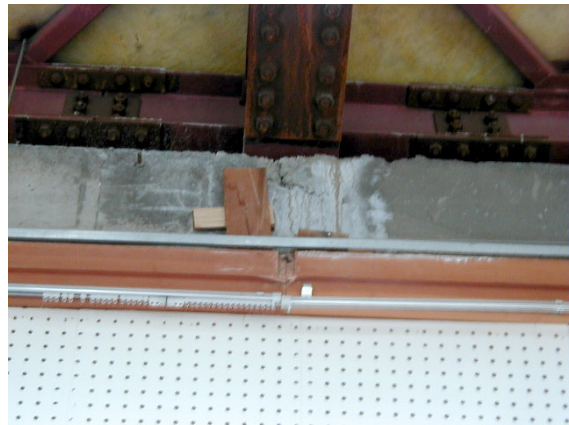
写真 2.2.10 回り縁の配置状況

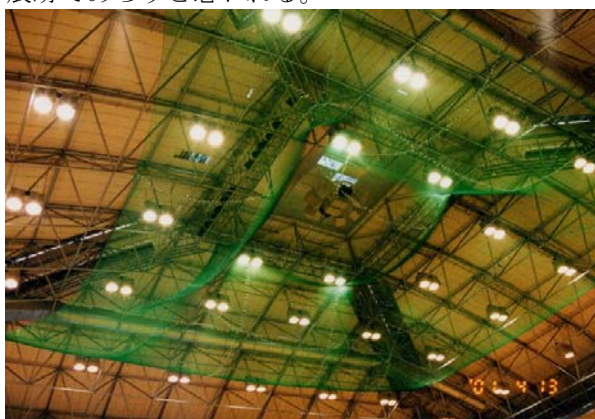
RC 造の上部に東西 56m×南北 48m の立体のシステムトラス屋根を配置した大規模体育館である。立体トラス屋根（写真 2.3.1）には、通風等を目的として天窓が設置されており、全体としてテングロンハット形状（約 7.4m×7.4m の部分がハット部：図 2.3.1 参照）であった。

写真 2.3.1 立体トラスの屋根

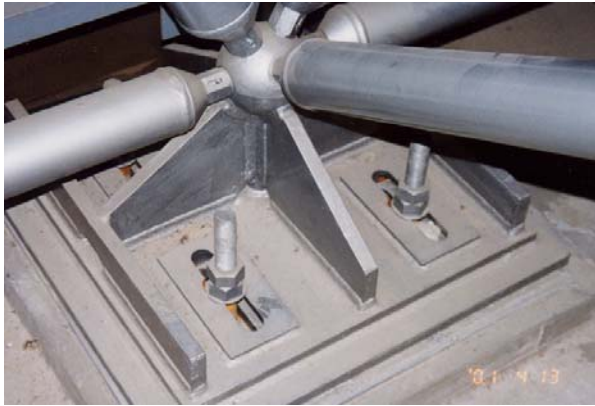
立体トラスは、四隅でピン支持されており、四隅以外の支持点では外壁線と直交する方向にスライド機構を有する支持条件（写真 2.3.2）とされていた。

立体トラスには構造的な損傷は見られず、その支持部分にも損傷はなかった。なお、スライド機構の支持点では、スライド部分が明らかに滑った痕跡（写真 2.3.2）が見られたが、屋根面仕上げ前に支持点には塗装が施されており、仕上げ後に、タッチアップしない場合もあるので、建設時の屋根荷重により移動した時の痕跡であろうと思われる。

写真 2.3.2 屋根トラスの支点（スライド可能）

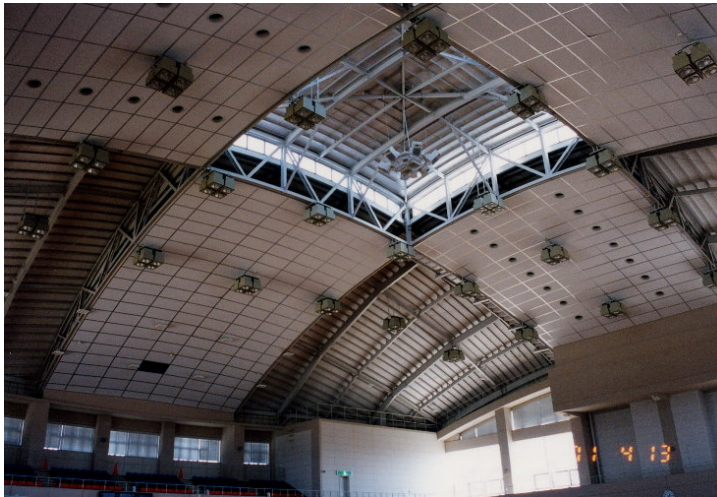
写真 2.4.1 建物内部

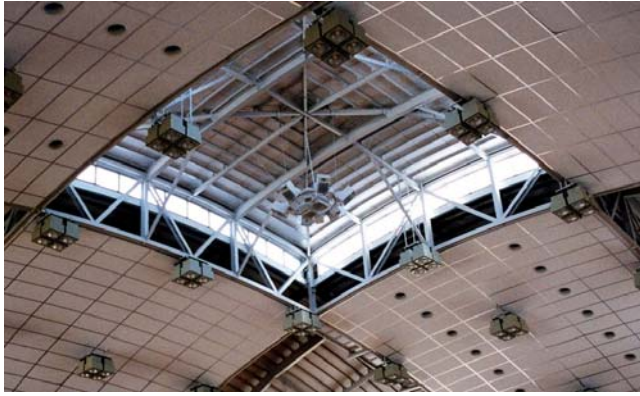
写真 2.4.2 建物内部から見た天窗

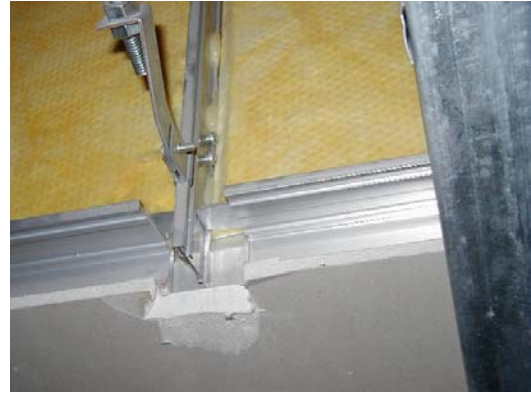
写真 2.4.3 Tバーによる格子点の部分

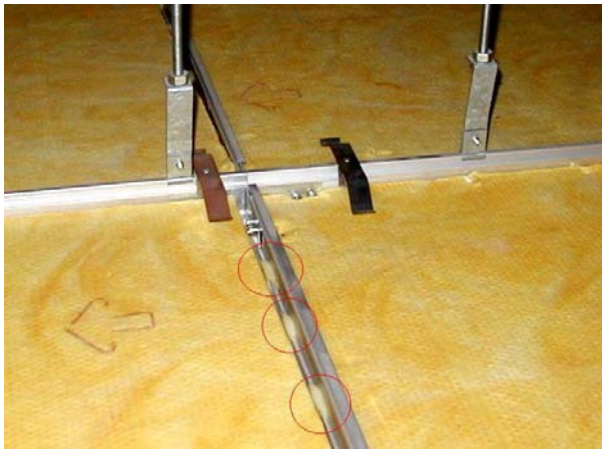
写真 2.4.4 シーリング材による天井材の仮止め

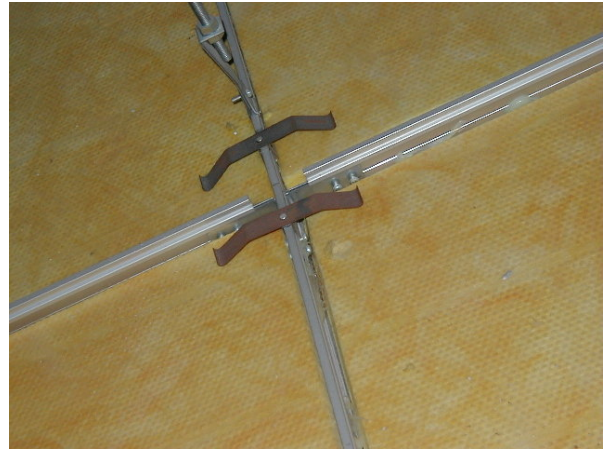
写真 2.4.5 落下防止金物の設置状況

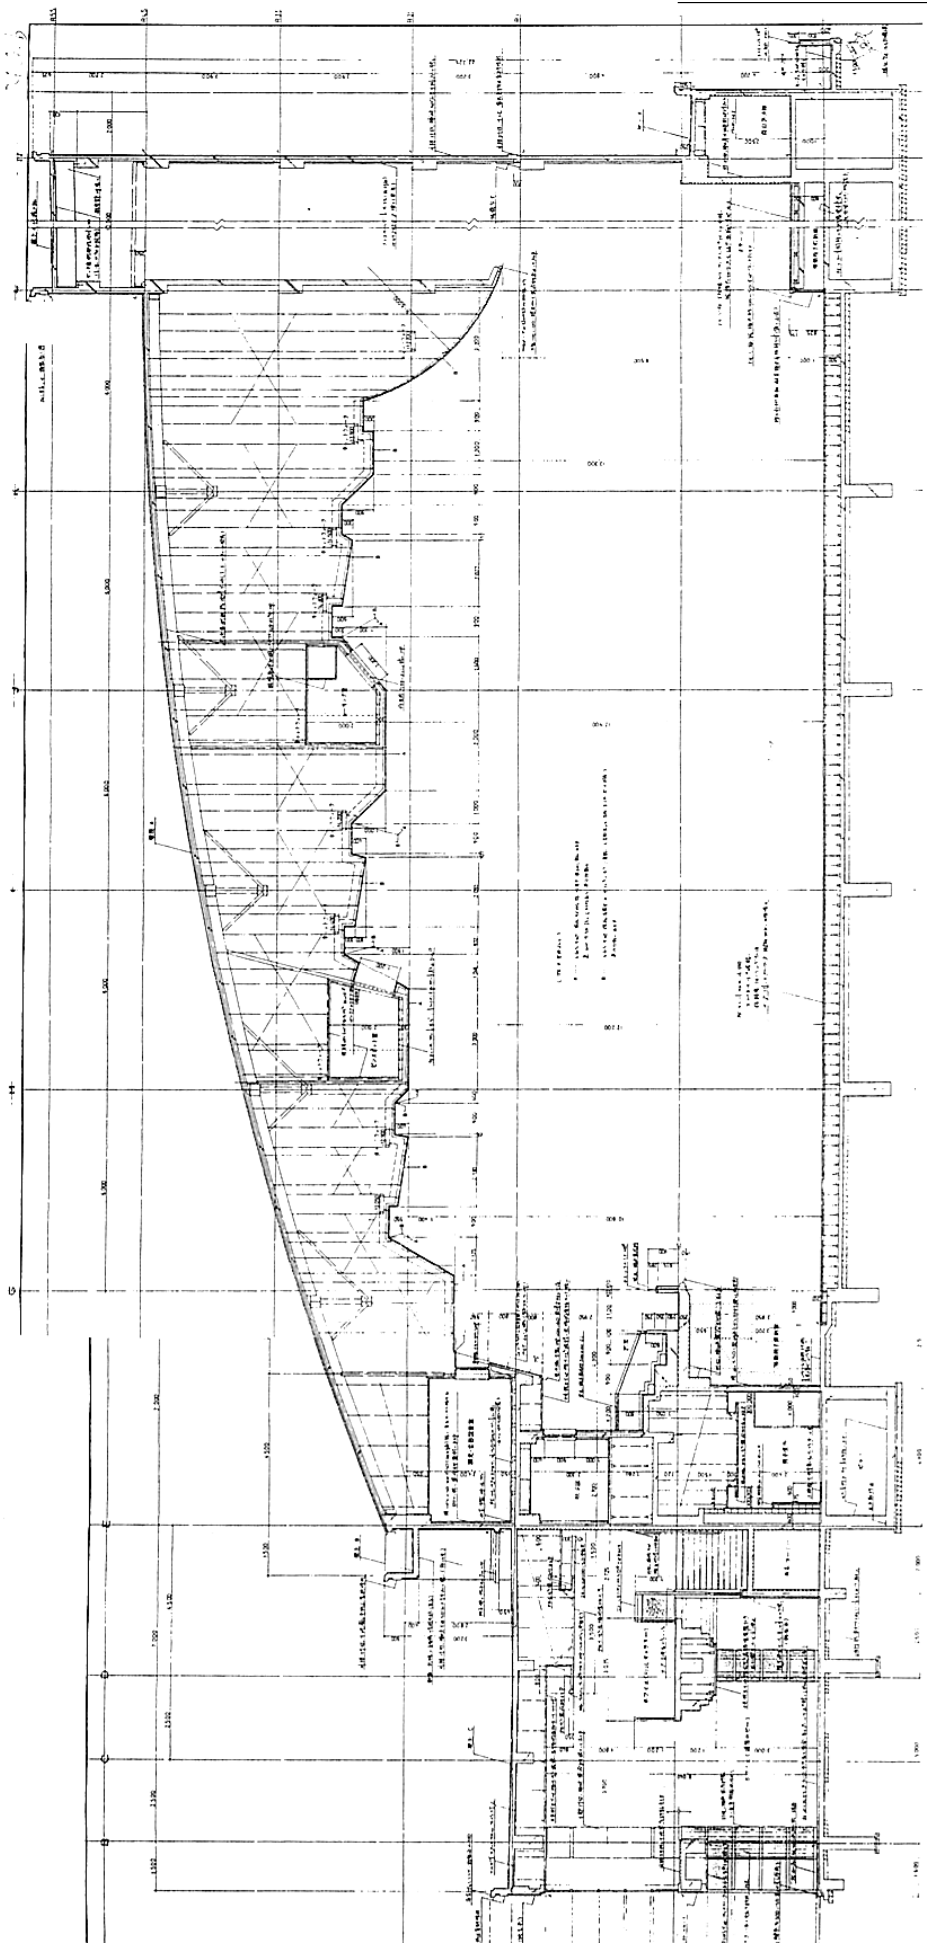
图 2.1.2 A 体育馆断面图

アリーナ部分の天井は、図2.1.2に示すように、複雑な断面形状を呈しており、桁行方向の北端であるステージ側の端では、R=6mの曲面状となっている。この部分をアリーナ側から見ると図2.1.3に示すように中央にスピーカー用の開口を有している。

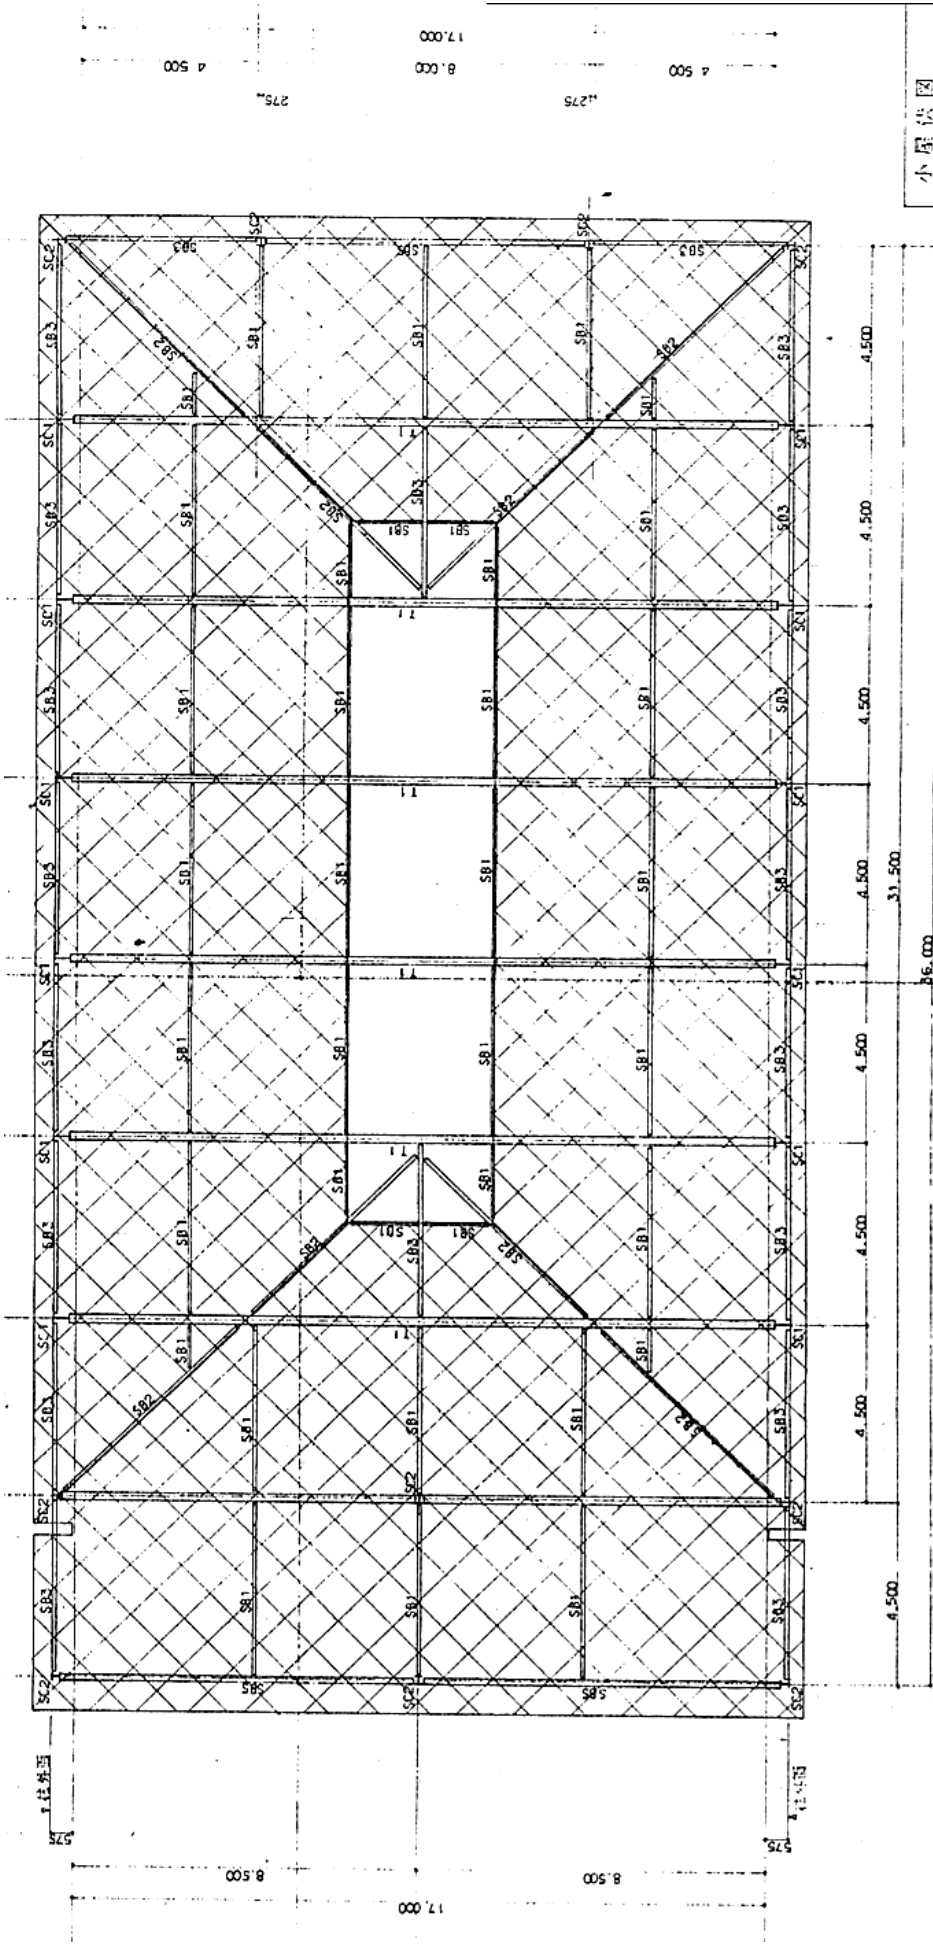
图 2.2.1 B 武道館屋根根伏图

桁行方向の中央部分において、スパン方向は柱を SRC 造とし山形屋根を H 形鋼梁とするラーメン構造となっており、桁行方向にはつなぎ梁が配置されている。つなぎ梁は、棟位置には配置されていないが (図 2. 2. 1 及び写真 2. 2. 1)、棟より水平方向にそれぞれ 1. 8m 及び 5. 4m の位置 (図 2. 2. 2) に配置されている。写真 2. 2. 2 に示すように、棟部分には天窗 (17. 5m×3. 6m) が配置されている。

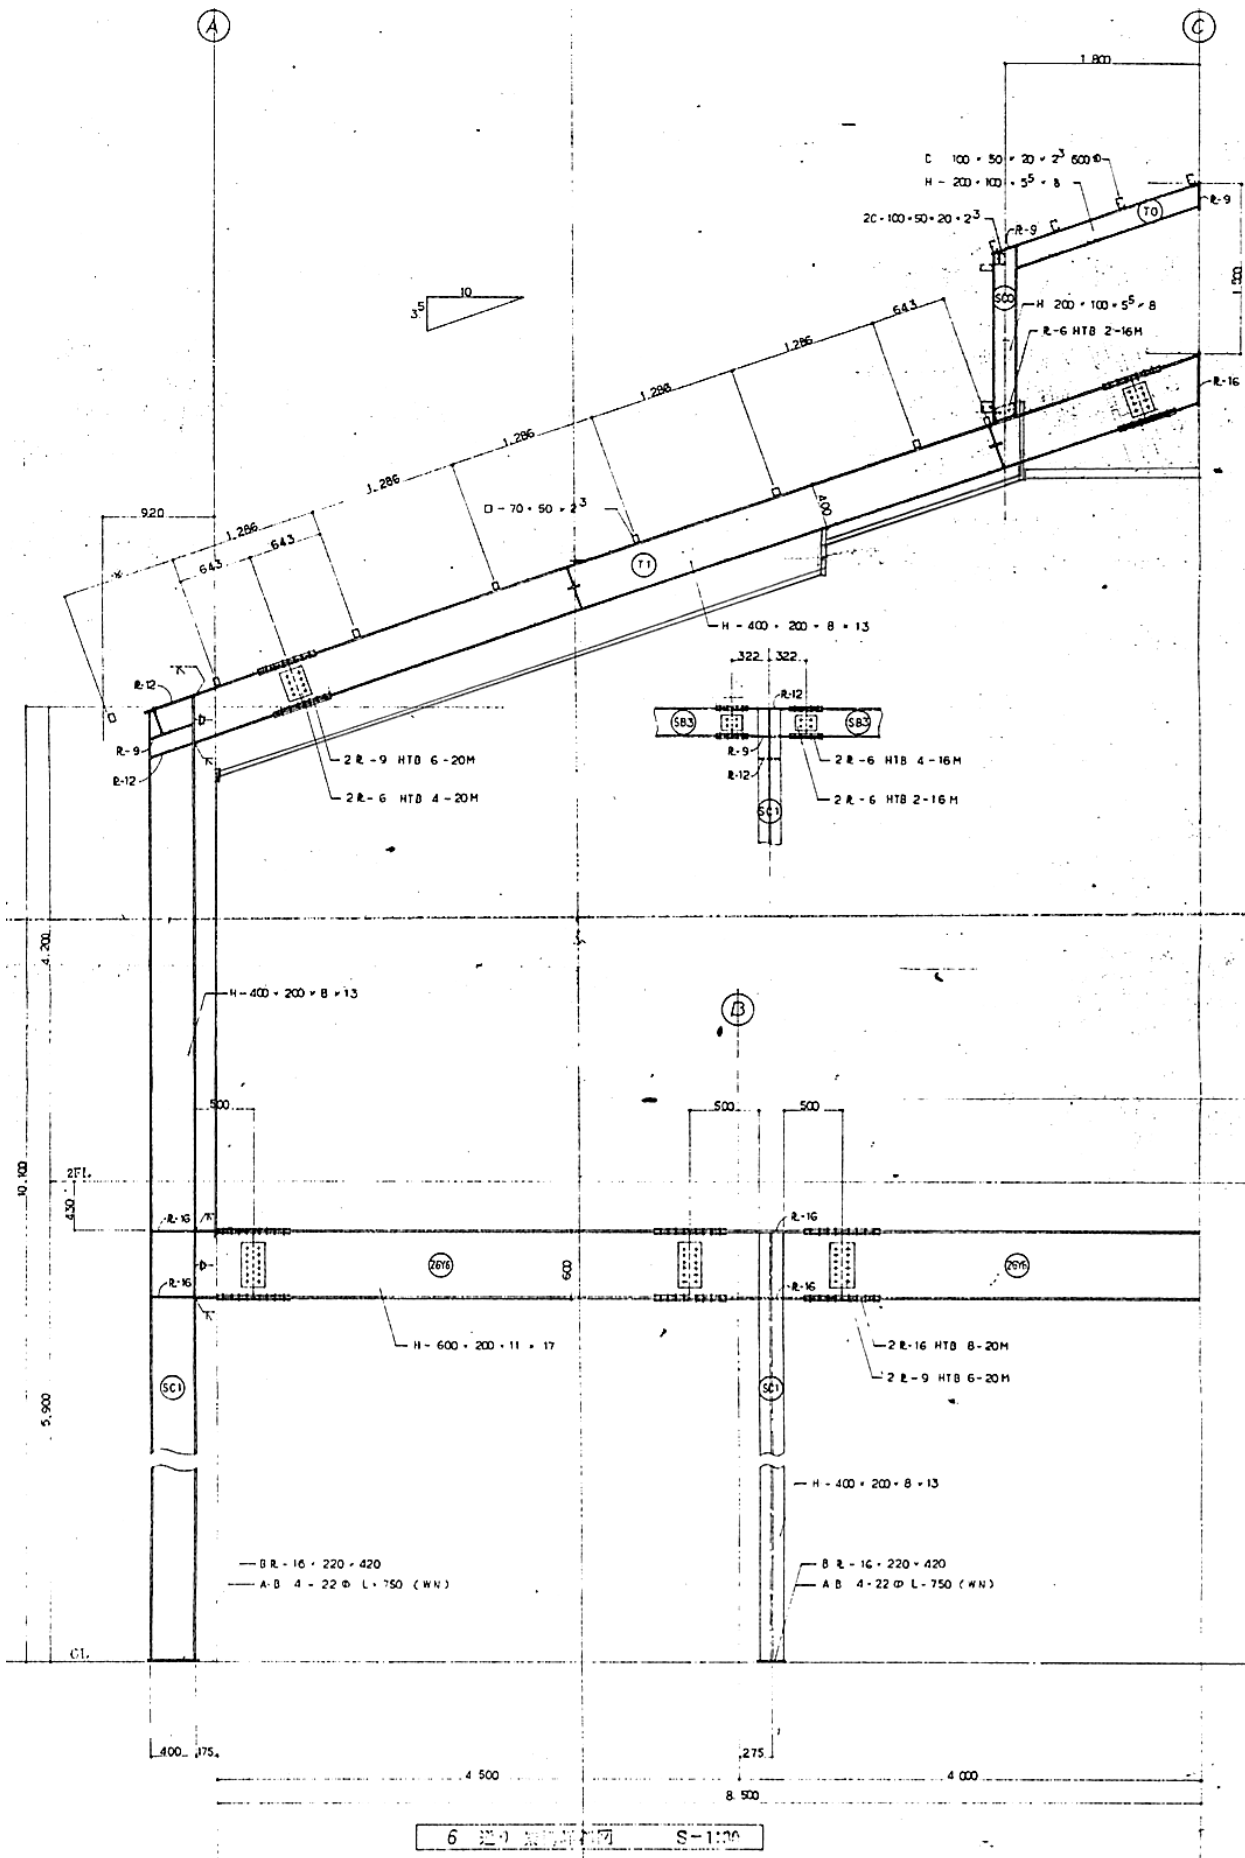
図 2.2.2 B 武道館骨組図

天井は 3 区分され、中央部の天窗の直下にはルーバー、幕板を挟んで、その周囲には軽量鉄骨下地+せっこうボード+ロックウール吸音板の天井、再び幕板を挟んで、一段低い軽量鉄骨下地+せっこうボード+ロックウール吸音板の天井、そして、武道館の周囲に固定された回り縁となっている。(図 2. 2. 2 参照) なお、幕板及び回り縁は、すべて木製であった。

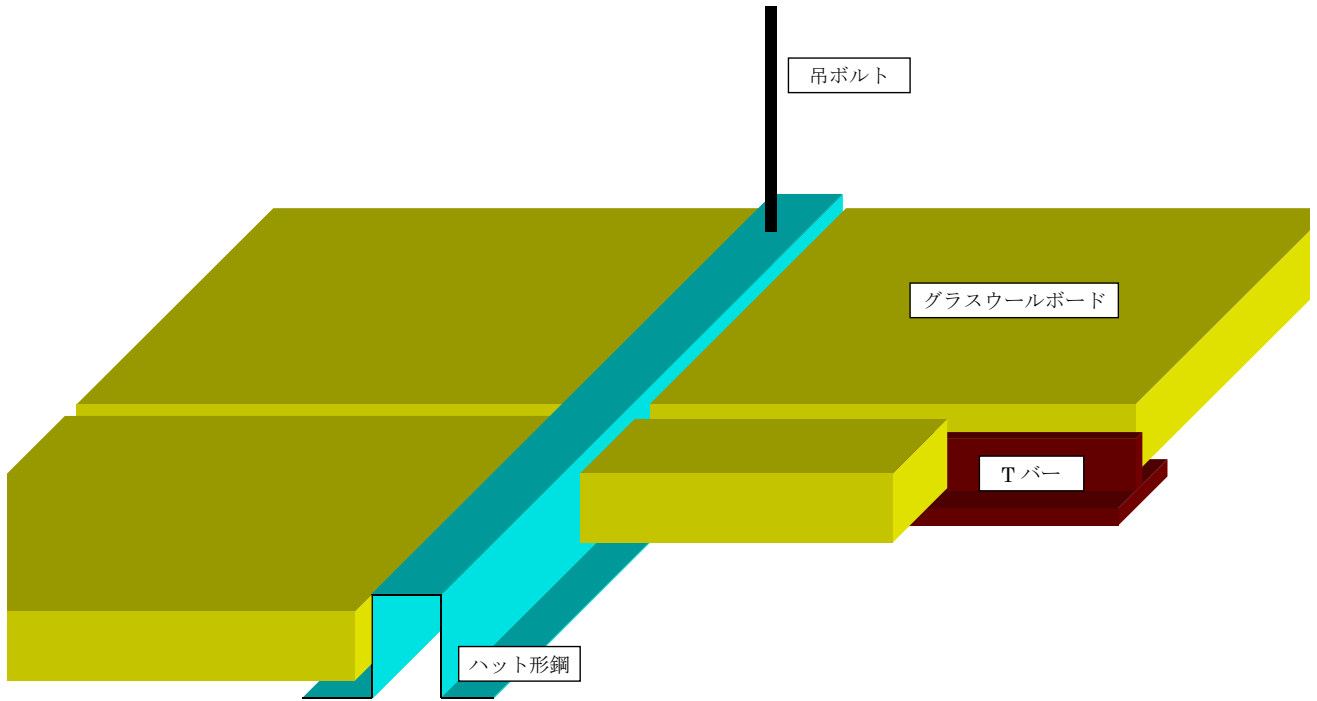
図 2.3.2 C 体育館天井構成図

天井は、立体トラスと屋根との間に設置され、屋根もや材などより吊ボルトで吊られたハット形鋼（約 60cm ピッチで配置）にグラスウールボード（ $t=25\text{mm}$ 、比重 0.064）が載せられた簡易なシステム天井であった。また、グラスウールボードの見切り材として T バー（長さ約 60cm）が配置されていた（図 2.3.2）。写真 2.3.3 では、天井材及び T バーが簡単に押し上げられしっかりと固定されていないことがわかる。
