## 第7章 鉄骨造建築物

### 7.1 被害調査概要

## 7.2 被害調査結果

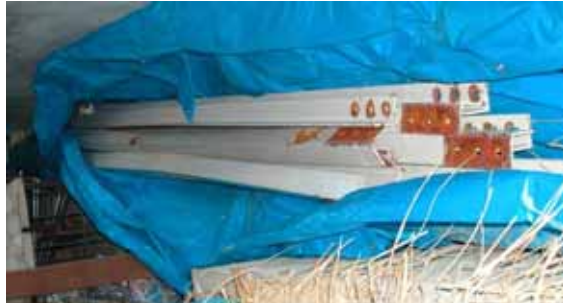
写真 7.8 交換のため取り外されたブレース材

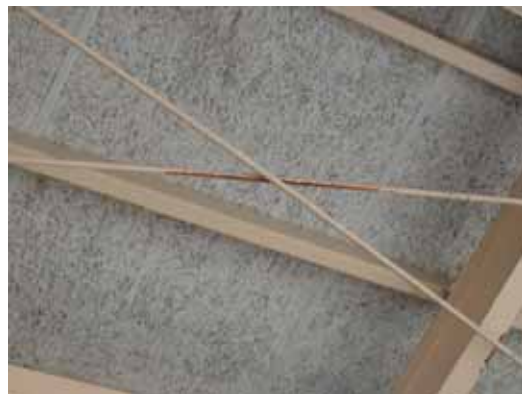
写真 7.23 水平ブレースのたわみ(OJY-11)

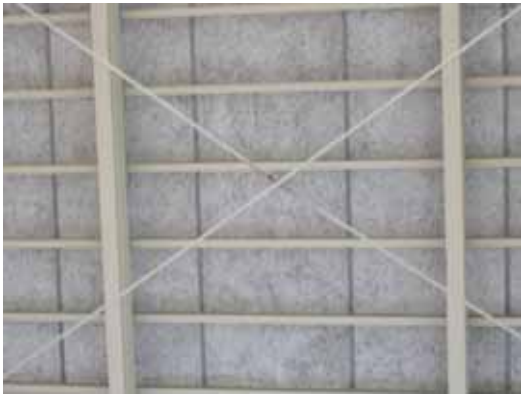
写真 7.26 水平ブレースたわみ(OJY-18)

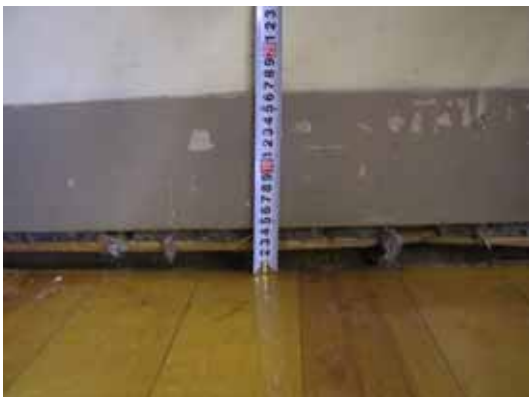
3 cm 以上の床の沈下が報告されているものは、6 棟である。なお、壁際で測定したものであり、床中央部等の沈下は測定していない。

写真 7.30 床の沈下(OJY-5)

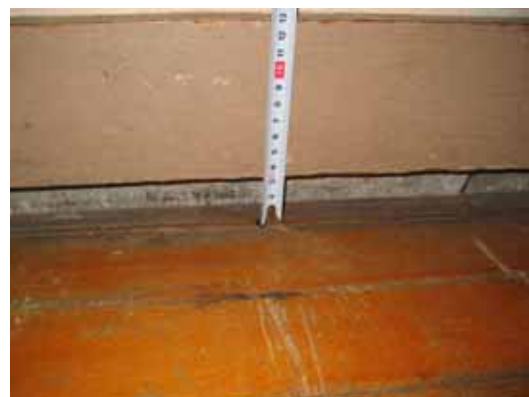
写真 7.31 床の沈下(OJY-14)

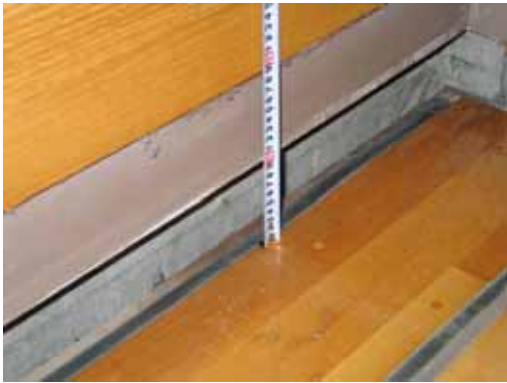
写真 7.32 床の沈下(OJY-15)

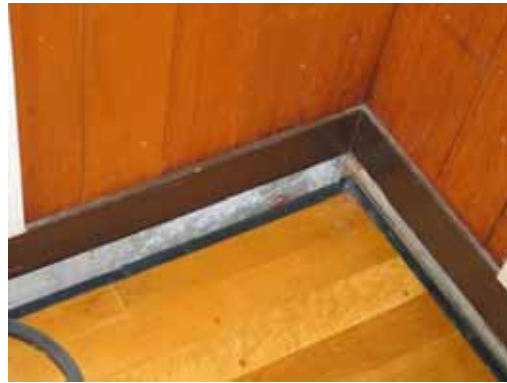
写真 7.33 床の沈下(KWG-4)

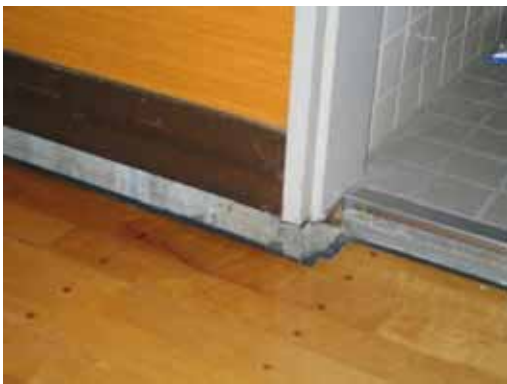
写真 7.34 床の沈下(TOK-1)

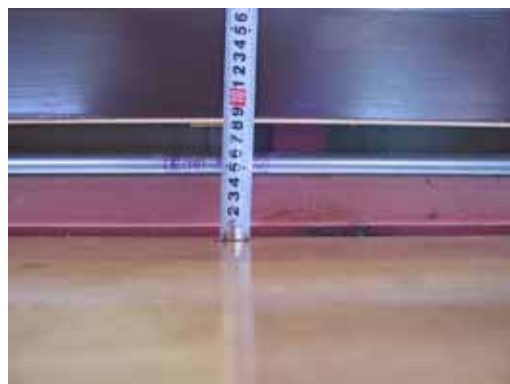
写真 7.35 床の沈下(NGO-4)

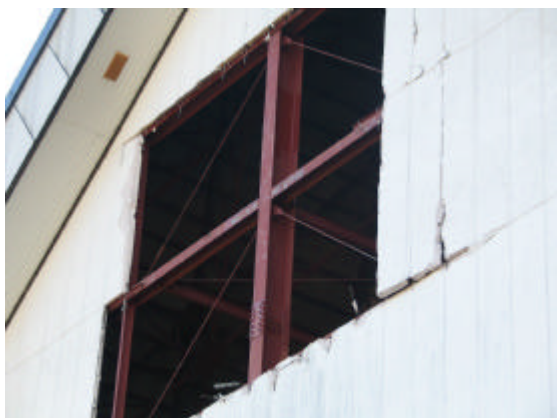
写真 7.47 ALC パネル縦壁挿入筋構法の脱落 (KWN-2)

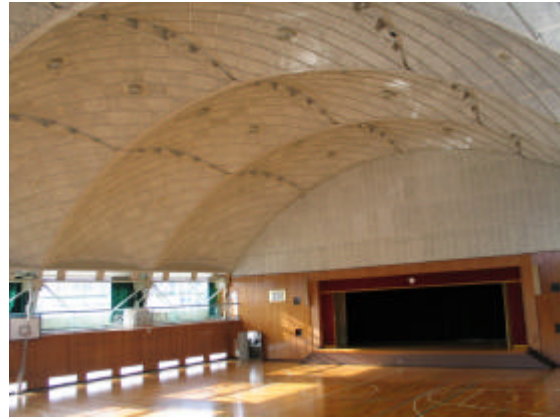
写真 7.54 左と同じ工法で被害の無かったもの(KWG-4)

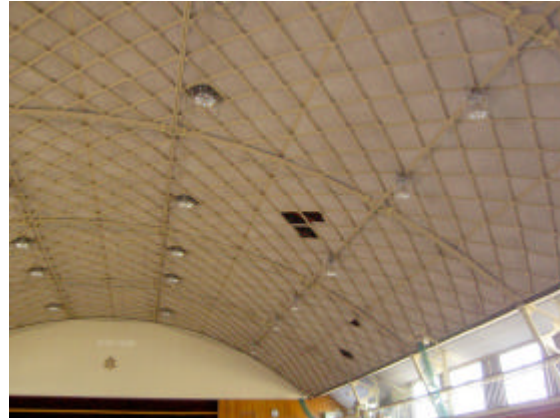
TOK-2	"	1966	1	1層(RC造)+2層(S造ブレース)	ブレース材の少々の座屈、ガセットの塑性化、柱脚コンクリート亀裂、アンカーボルトの変形。天井木毛セメント数枚脱落。	C		
TOK-3	"	1994	1	1,2層(S造ブレース)	ブレースのわずかな座屈。ガラスが1枚破損。	C		
TOK-4	"	1981	1	1層(RC造)+2層(S造ブレース)	水平ブレースの6~7カ所の破断。ブレースのわずかな変形。照明器具5個脱落、外壁妻面大波スレート板の剥がれ。	C

写真 7.56 木毛セメント板の落下(TOK-2)

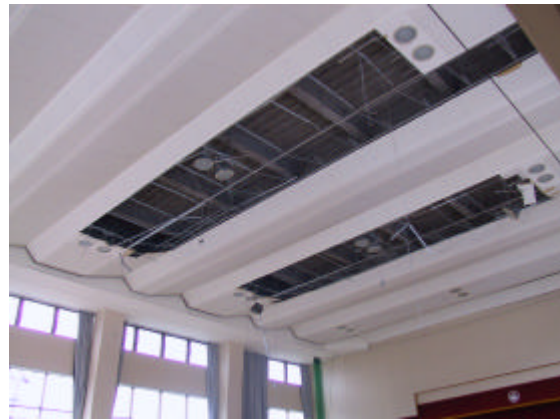
写真 7.58 ロックウール吸音板捨て張り工法天井の落下(KWG-2)

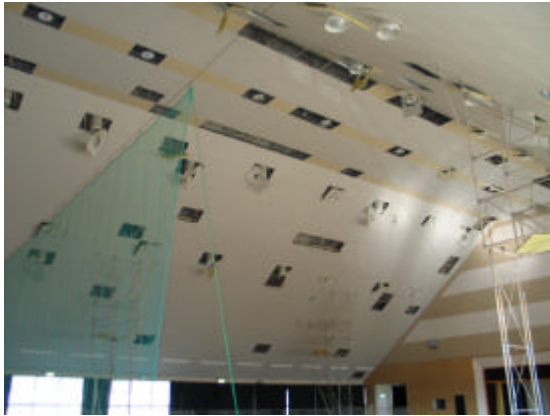
写真 7.59 化粧ガラスウールボードの落下 (KWN-2)

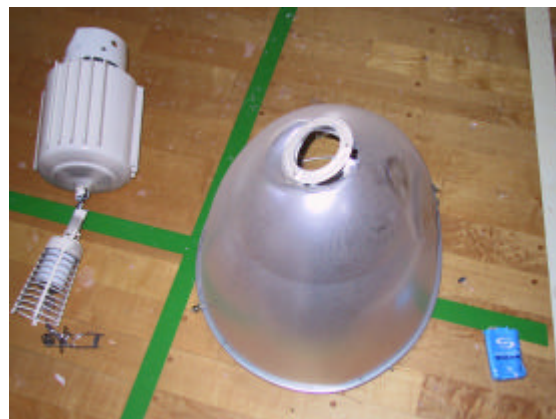
照明器具が落下したり破損してカバーや電球のガラスが落下する事例が多く見られた。時計、スピーカー、換気扇といった壁面に取り付けた設備の落下が認められた。また、施工時の残置物でピンテール、鉄板(長さ1m幅60mm厚6mm)、はしご(木製1.5m)があった。

写真 7.64 落下した照明器具(HRN-5)

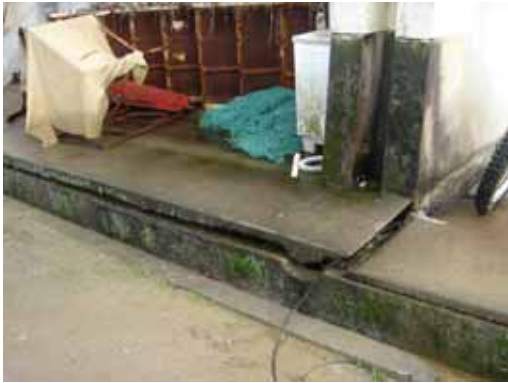
3cm以上の床の沈下が報告されているものは6棟あった(7.2.3(4)参照)。このうち、4棟については、周辺地盤等に液状化の跡または沈下・隆起等が確認されている(OJY-15、KWG-4、TOK-1、NGO-4)。他の2棟(OJY-5、OJY-14)については周辺地盤の変状は認められていない。逆に周辺地盤に変状が認められたもののうち、3cm以上の床の沈下が認められなかったものは、20棟ある。

写真 7.69 周辺地盤の沈下(OJY-15)

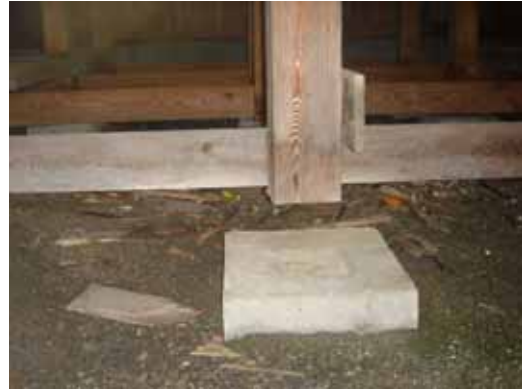
床を支える構造は、KWG-4のように束台(束石)の上に束を載せるタイプのものと、TOK-1のように土間コンクリートに鋼製の束を用いるタイプがあるが、最近の体育館は比較的鋼製タイプが多いものと考えられる。しかし、今回の調査では、床の構造をすべての体育館で調査していないので、床を支える構造と被害との関連を十分には明らかにすることはできなかった。しかし一般には、KWG-4のように束台が沈下したり、TOK-1のように土間コンクリートが沈下することによって床の沈下が生じているものと考えられる。

写真 7.70 束台の沈下(KWG-4)

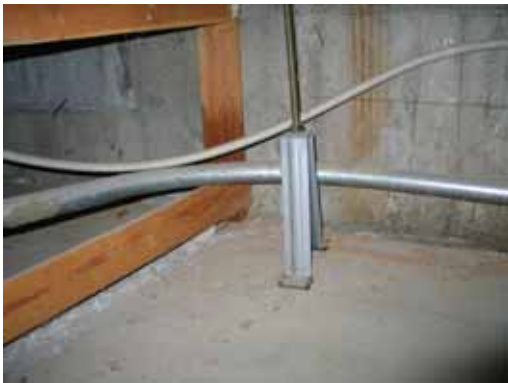
写真 7.71 土間コンクリートの沈下(TOK-1)

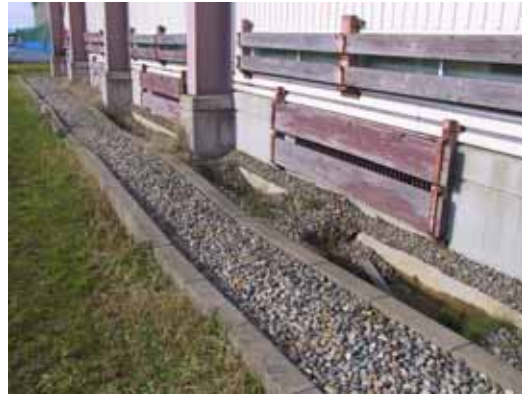
写真 7.72 周辺地盤の沈下(NGO-4)

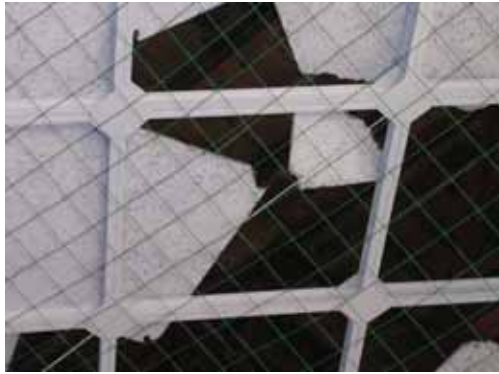
今回の調査対象では、写真 7.73、7.74 に示すような面内あるいは面外で交叉した水平ブレースをかねた鋼材に木毛セメント板をボルト止めしたものが多かった。構造の被害の小さなものでは天井の被害も認められなかった。また、同じ工法の天井で現行基準に適合するように耐震補強が行われた建物と旧基準のものがあつたが、耐震補強が行われた建物では天井の被害は軽微で、旧基準のものではブレースが破断しており天井材も破損落下した。木毛セメント板のボルト止めの部分が引っ張られたように破損していることから格子が変形したことが想像される。落下したロックウール吸音板張りの捨張り工法の天井は、これまでの震災報告で指摘のある段差をつけた天井であつた。化粧グラスウールボードの天井では、構造体が RC のため表 7.13 には出てこないが落下していた。ボードの落下を防止する金物は付いていなかった。アリーナ以外では、舞台の天井の落下が多く報告されていた。舞台の天井は、アリーナとの境の大きな非耐力壁と舞台裏との境の階高の途中までの壁に囲まれている。この壁との取り合い部分で多く天井材が剥がれ落ちていた。天井にブレースが貫通する部分では、ブレースの動きによるわれや欠けが生じていた。

写真 7.73 木毛セメント板天井(面内交叉)

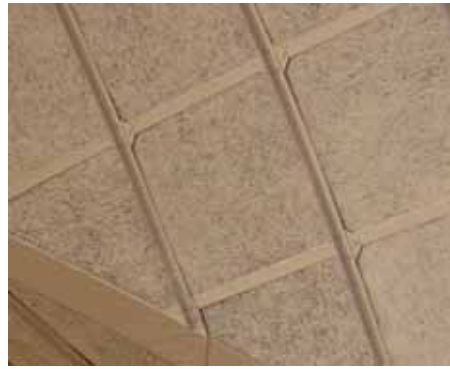
写真 7.74 木毛セメント板天井(面外交叉)
