## 第9章 免震建築物

### 9.1 調査目的と内容

## 9.2 調査免震建築物の概要

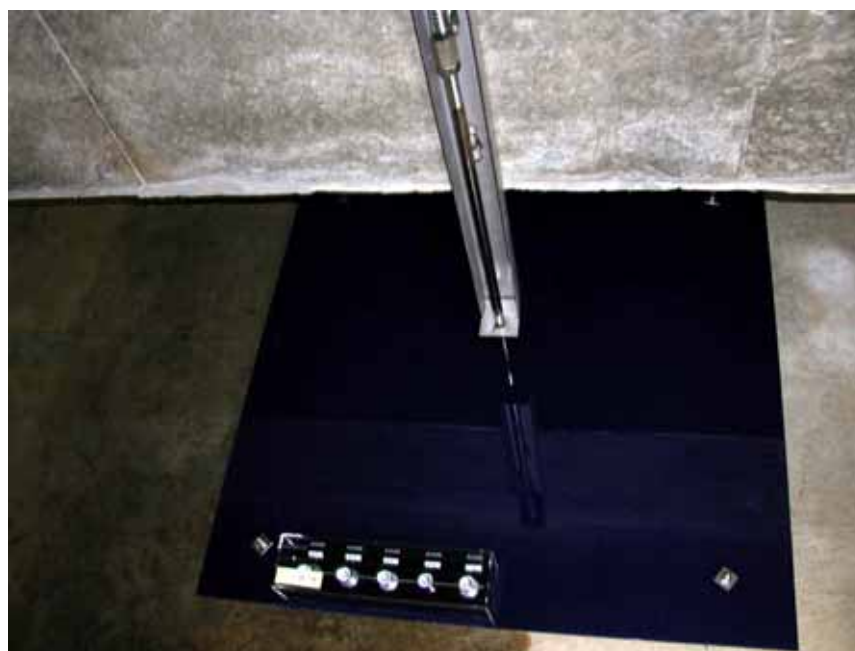
図9.2.1 けがき変位計

建築物Aおよび建築物Bには地震計が設置されており、2004年新潟県中越地震の本震の記録が観測されている<sup>5),6)</sup>。また建築物Cには、図9.2.1に示すけがき変位計が設置されており、免震層の変位の軌跡が観測されていた。

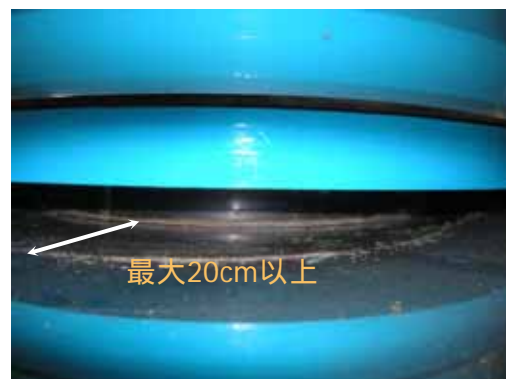
写真 9.5.1 弾性すべり支承の移動跡

建築物 A は地上 5 階、基礎免震の鉄筋コンクリート造（竣工 1997 年）であり、免震層には、図 9.5.1 に示すとおり、18 基の積層ゴム支承（天然ゴム系： ）および 21 基の弾性すべり支承（SUS304+PTFE： ）が設置されている。地震時の挙動の痕跡としては、写真 9.5.1、9.5.2 に示すとおり、すべり支承のすべり面に生じた堆積物の移動跡と、積層ゴムの残留変形が認められた。この移動跡と積層ゴム上下の緊結金具相互のずれの計測より、建築物 A は、地震時には北西 南東方向に最大 20cm 以上変位したものと推測される。

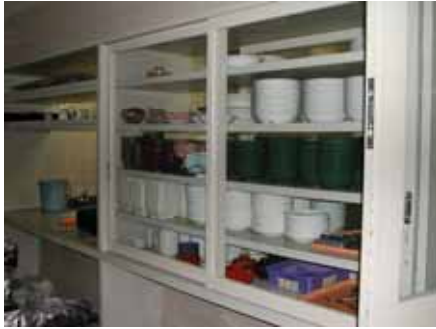
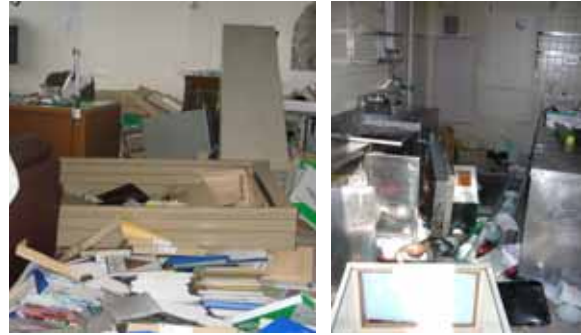
写真 9.5.3 地震後の室内の状況の比較<sup>10)</sup>

建築物 A は保健施設であり、構造躯体および設備・内容物のいずれも無被害であったことから、地震直後より避難施設として機能したとのことである。被害状況による免震効果の確認以外に、建築物 A では地震観測が実施されており、次節に詳述するとおり高い免震効果が発揮されたことが確認されている。付近には通常の RC 造の医療施設があったが、こちらは対照的に、什器の転倒や構造躯体の被害が報告されている<sup>5)</sup>。この状況を比較して写真 9.5.3 および写真 9.5.4 に示した。

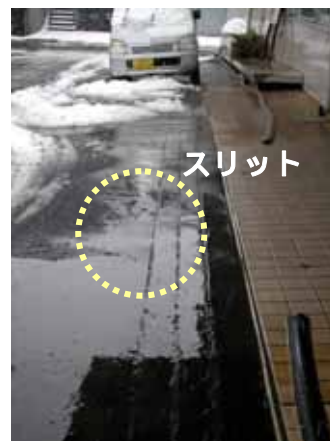
(b) 補修状況

また、建築物 A のエントランス部の状況を写真 9.5.5 に示す。バリアフリーを目的として、エントランス部の免震部分と非免震部分に段差のない構造とされていた。地震後の現地調査においては、この免震部分と非免震部分に 5cm 程度の離間が見られた。これは免震部分と非免震部分に段差のない構造としたため、免震層の移動に伴い、非免震部分が道路側に変位を生じたものと考えられる。その後、スロープ部の補修(破損部をアスファルト舗装に変更)が行われ、アスファルト部にはスリットが設けられていた。

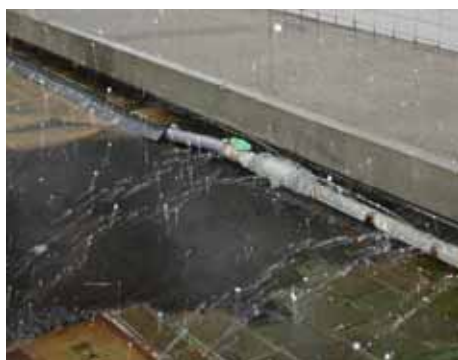
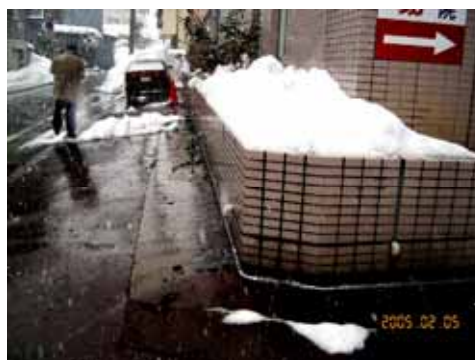
写真 9.5.7 積雪および処理状況

被災地は豪雪地帯であり、平時より積雪対策として建物外周部に融雪用の配水管が設置されていたことから、道路に面する上部構造のクリアランスにあたる部分の積雪は、おおむね除去されていた。ただし、施設の背面には隣接する構造物等があり、そこからの落雪等によって犬走り部に 1m～2m 程度の積雪が認められた部分も認められ、注意が必要である。ただし大半の積雪は除去されていることから融雪装置は適切に機能していることが確認され、今後の余震等に際しても免震挙動を阻害するおそれは小さいものと考えられる。これらの状況を図 9.5.2 および写真 9.5.7 としてまとめた。

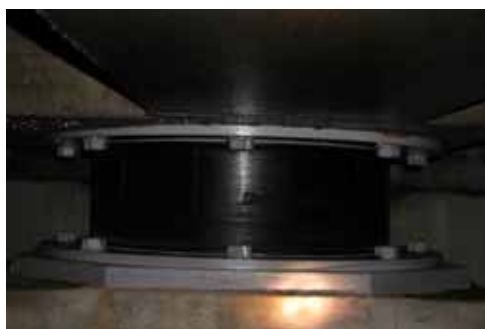
写真 9.5.8 積層ゴムの状況

写真 9.5.8 は調査時の積層ゴムの状況である。免震層に特に変状はなく、残留変形は見られなかった。また写真 9.5.9 に示すとおり、犬走り部分とその周辺の地盤との間には、水平方向に 6.5cm 程度の免震層の移動跡が認められた。

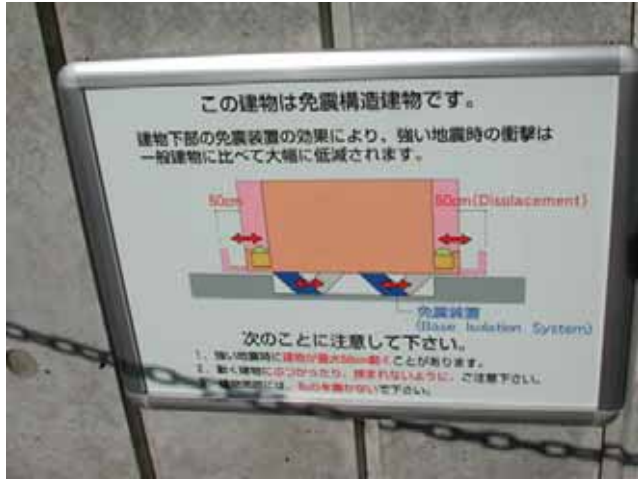
写真 9.5.11 免震建築物の表示

建築物Cは地上4階、基礎免震の鉄筋コンクリート造（竣工2003年）で、免震層には18基の鉛プラグ入り積層ゴムが設置されている。9.6節で示すように、免震層内でけがき変位計により約84mmの応答変位が計測されていた。免震層内の目視調査では、残留変形などの変状は生じていなかった。建築物Cの外壁には告示（平成12年建設省告示第2009号）の規定に従い、上部構造のクリアランスの確保の一環としての免震建築物であることを表示するプレートが周囲に設置されていた（写真9.5.11）。設計上の応答変位は最大50cmと表示されている。また周囲は駐車場として用いられていたが、駐車の際に上部構造に過度に近接しないよう、写真9.5.12に示すとおりポールとチェーンによる仕切りが設けられていた。

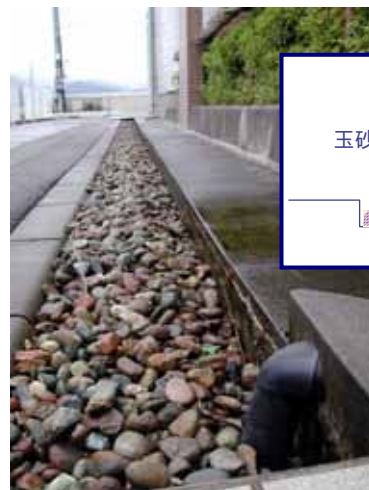
(b) 犬走り部周囲の玉砂利

等の変状はみられなかった。ただし、写真 9.5.14 に示すとおり、入り口部のスロープでは周囲との接触で目地部の破損が生じており、犬走り部の周囲に設けられた玉砂利を押しながら動いた形跡が認められた。また、北側では金属製のダクトにわずかに衝突の形跡が見られた。

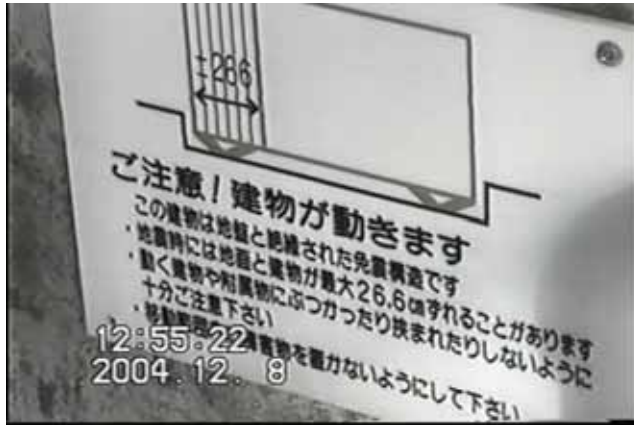
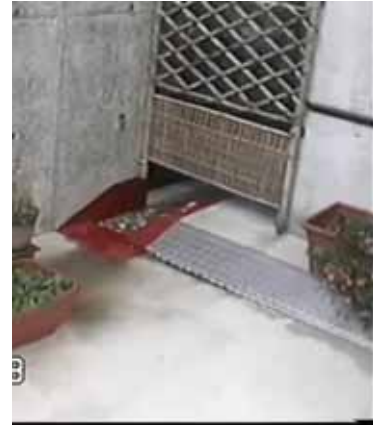
写真 9.5.17 免震層周囲の状況

建築物Eは地上3階、基礎免震の鉄骨造の個人住宅（竣工2002年）である。免震層の中央に2基の積層ゴム、その周囲に10基のすべり支承を配している。写真9.5.17に示すとおり、免震建築物の表示のほか、上部構造の周囲への立ち入り防止柵が設置されていた。

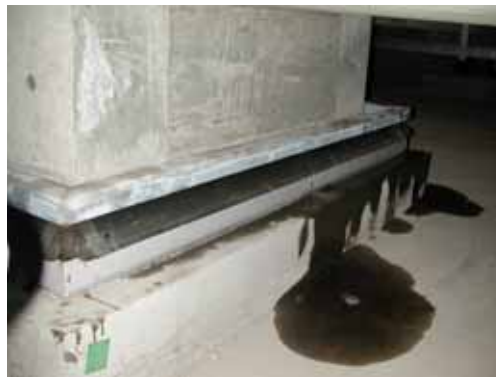
(c) 潤滑油のあふれ

写真9.5.19に示すとおり、積層ゴム周囲の防護用カバーの残留変位が認められた。施設管理者によると最大3cm程度で、余震により徐々に原点に復帰する傾向にあるとのことである。また、地下ピットには1階床から張り出す形で貯水タンクが設けられ、基礎底版との絶縁のためのスペーサー（厚さ約3cm）が挿入されていたが、この周囲にも最大4cm程度の擦過跡が見られた。これらのずれ等はいずれも同一の方向（北西方向）であり、地震動の卓越する方向を表しているものと考えられる。これらの他にも、一部の転がり支承からベアリングの潤滑油があふれているのを確認した。

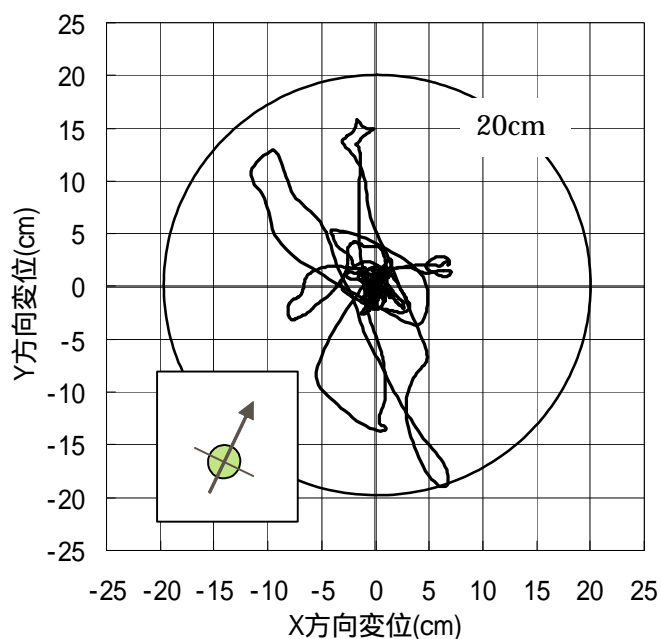
図 9.6.3 建築物 A における免震層の変位応答時刻歴

図9.6.3に、免震層の変位記録を示す。変位の時刻歴は、基礎と1階の加速度記録を積分し、両者の差から求めており、NS、EW方向ではなく、建物方向に変換して変位を示した。免震層は、北西 南東方向に大きく変位し、最大20cm程度の変位が生じたことが確認された。
