## 4. 木造建築物の調査と結果

### 4.1 被害調査概要

図 4.1 初動調査の範囲と概況(国地協承認04-11-001)

表 4.1 詳細調査を実施した物件の概要とその被害概況

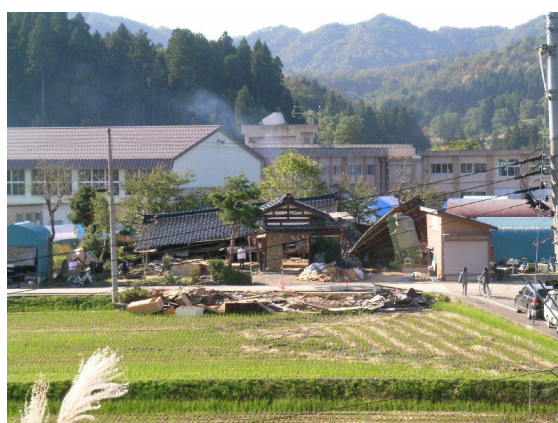
- 大字東吉谷の中に、数十戸程度の小集落が断続的に山際に連続し、東吉谷地区を全て合わせると 200～300 世帯が田畑の中に存在する。
- 高速道路の上から、吉谷小学校の周辺に 4, 5 棟の木造家屋の倒壊が集中しているのが確認された。(写真 4.5～4-8)
- 納屋、車庫の倒壊が目立つが住宅の倒壊もある。大破したものを含めると全体の 1 / 3 程度は全壊に相当する。小千谷市市街地よりも被害率は高く、被害の程度も大きい。川口町、旧堀之内町新道島地区よりは被害率は低い。
- 特に 2 階が層崩壊した住宅、1 層の RC 造部分から 2 層以上の木造部分が崩落した建物が数は多くないが、印象的である。
- 小高い丘の上に立つ神社が斜面から滑り落ちそうな状態で極めて危険であった。

写真 4.7 住宅倒壊。後ろは吉谷小学校

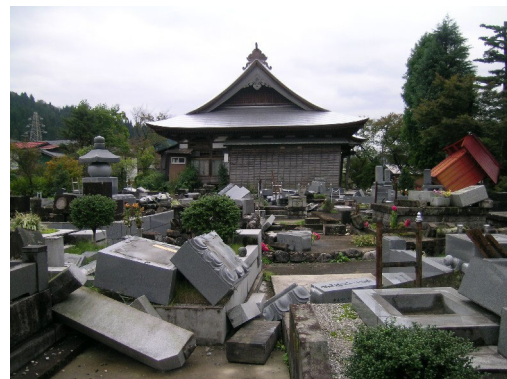
- ・ 町役場付近の宝積寺の墓石はほぼ東西に転倒し（写真 4.12）、ここでも主振動方向は東西方向と推測された。本堂も大きく傾斜していた。11/10 の時点では修復工事が進んでいた。
- ・ 高床式木造住宅は他の地域同様、比較的被害が軽微であるものが多かったが、1 階を S 造とし、2、3 階を木造とした住宅の 2 階部分が激しく損傷し、大きく傾斜した例（1-K-1 邸）があった。

写真 4.12 墓石の転倒（画面右が西）

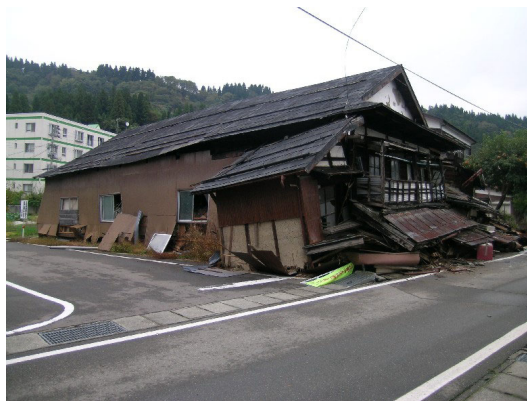
- ・ 1 層を RC 造とし、2、3 層の木造部分が激しく損傷した例（1-K-3）があった。1 層の RC に微小クラックが入った例もあった。
- ・ 築 60～70 年と推測される木造の劇場建築物が倒壊した例（写真 4.13）もあった。
- ・ 大破した土蔵（写真 4.14）、液状化によると見られる噴砂の痕跡も確認された。

写真 4.13 築 60～70 年と推測される木造  
劇場建築物の倒壊

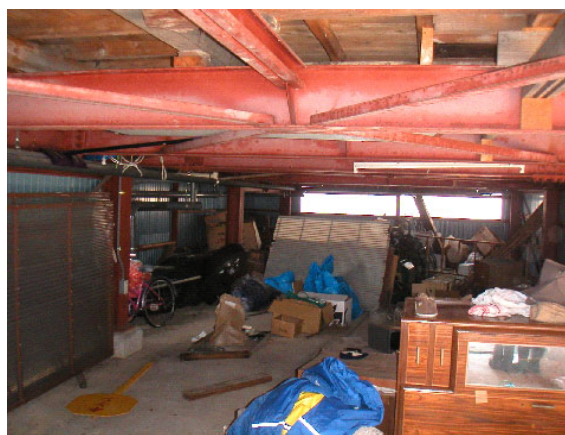
- ・ 1階を鉄骨造とする高床式木造住宅。木造部分は昭和24年建築（築55年）で、昭和58、59年に1階鉄骨造部分を増築した。増築の工事方法は、木造部分をジャッキアップし、その間に鉄骨造部分を建築し、その上に木造部分を据え付けた（現場に居合わせた施工者の説明）。
- ・ 鉄骨造部分は910mmモジュールで、鉛直・水平ブレースも配置され、ほぼ無被害であるのに対し、木造部分は2階道路側が東南東に156/1000、南南西に22/1000、中ほどは東南東に126/1000、南南西に9/1000、奥の部分は東南東に34/1000、北北東に12/1000傾き、3階道路側は東南東に30/1000、南南西に13/1000、中央部は東南東に20/1000、南南西に15/1000、奥の部分は東南東に67/1000、南南西に28/1000傾いていた。南南西への傾斜は道路側の方が大きく、道路に直交する方向の傾斜は2階部分が両側に開くように変形していた。10/23、17:56の最初の地震で大きな被害を受けた。
- ・ 土壁を主体に、一部はせっこうボード等で改修されていたが、道路に平行した壁はほぼ全て崩れ落ちていた。
- ・ 2階部分が道路に直交する方向に開くように（裂けるように）変形していたため、3階の廊下の根太の一部が梁から外れ、床が抜け落ちそうであった。

写真 4.16 1階鉄骨造部分

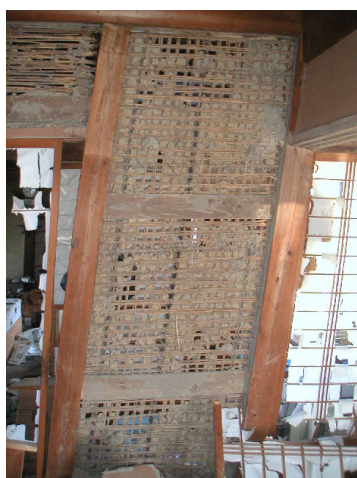
写真 4.17 塗り土が崩落した土壁

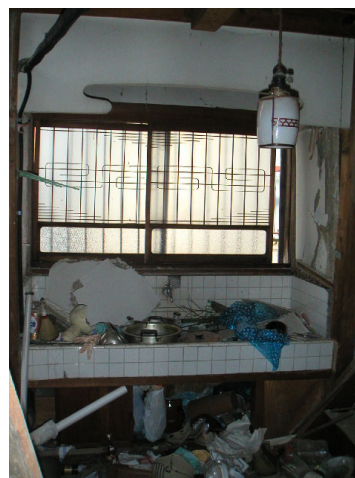
写真 4.18 道路に直交方向の壁は比較的被害軽微

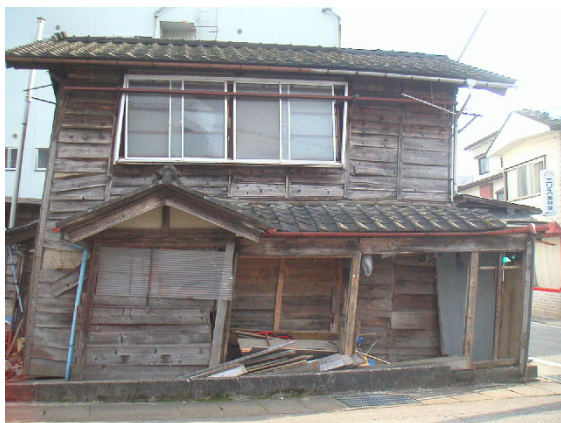
写真 4.21 前面（右側）にも傾斜

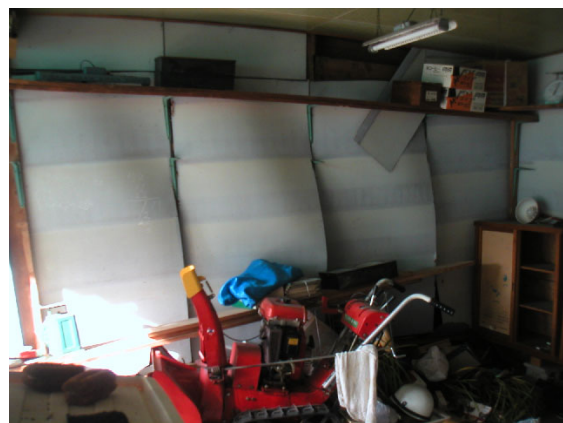
写真 4.22 大きく波打つ内装合板

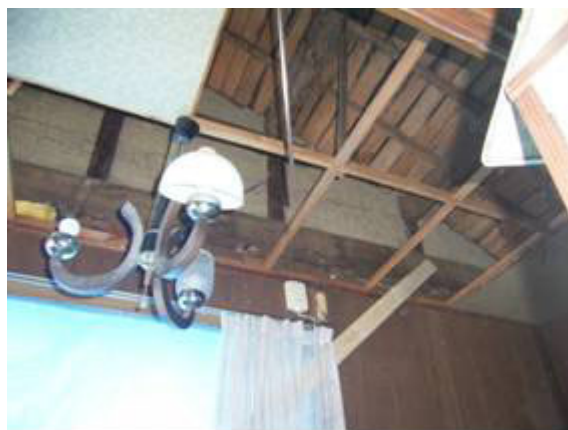
写真 4.30 天井材の脱落

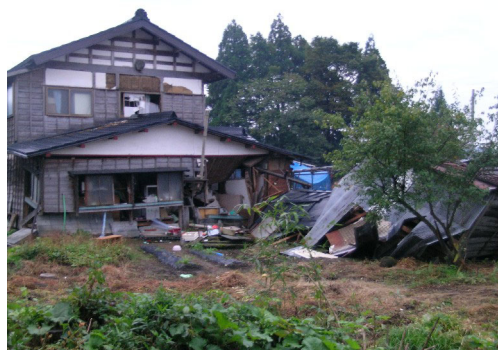
- ・ 約 50～60 世帯の木造家屋が中心の緩やかな傾斜地。
- ・ 倒壊家屋(写真 4. 35～37)が 10 棟以上あり、大破した家屋(例えば 1-B-1)を含めると集落の半数以上がほぼ全壊したとみられる。車庫、作業小屋の倒壊(写真 4. 38, 39)も目立つ。
- ・ 豪雪地域型高床木造は概して被害軽微(写真 4. 40)であるが、2層以上の木造部分が傾斜した例(1-B-3)もあった。また、居住者の話に基づく、2階の床がめくれ上がる等の被害(写真 4. 39)もあったようである。なお、障子紙が1方向(東西方向)のみ破れている例(写真 4. 40)が確認され、主振動方向は東西方向に近かったと推測された。

写真 4. 36 住宅一部平屋部分倒壊

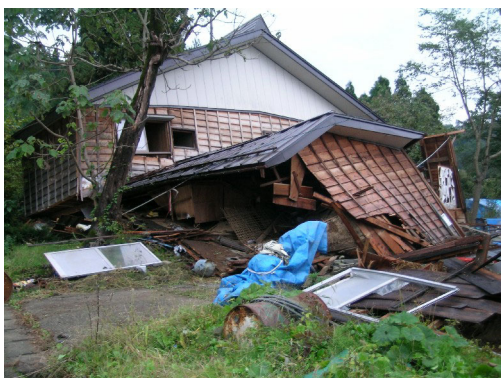
写真 4. 37 住宅の1階層崩壊

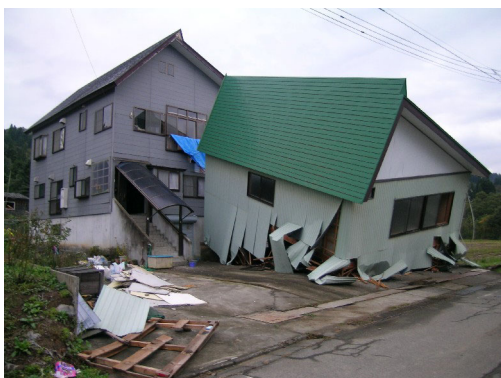
写真 4. 39 作業小屋の倒壊

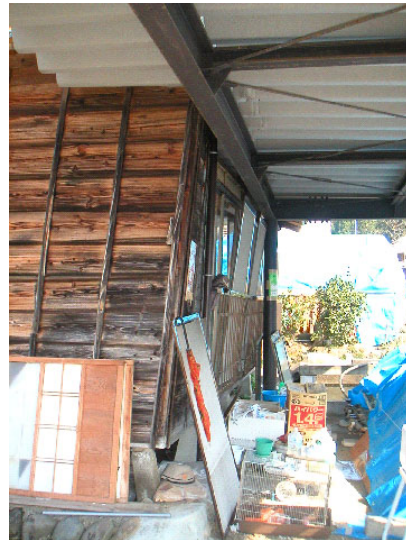
写真 4.42 S 造の車庫屋根に衝突

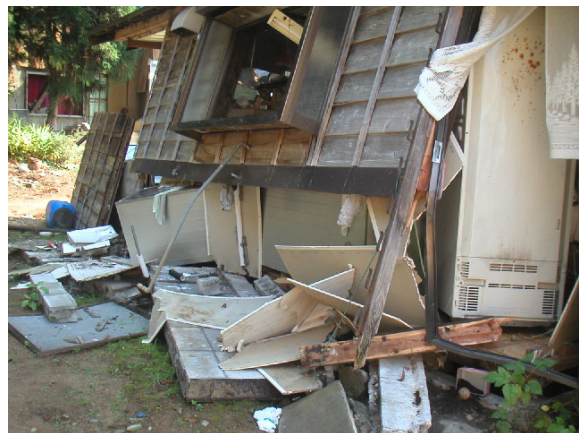
写真 4.44 ブロック基礎の立ち上がり部分の崩壊

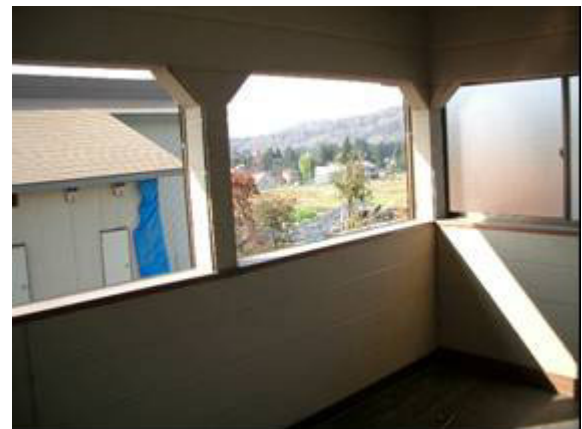
写真 4.52 開口部が多く被害の少ない  
木部 2 階

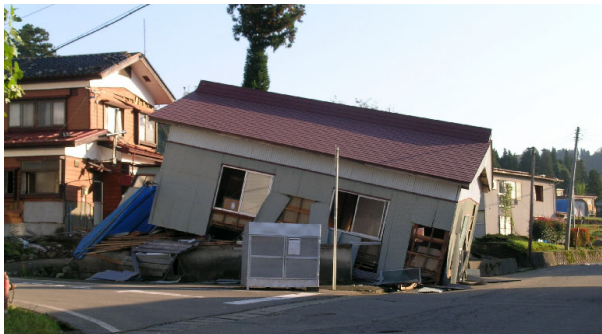
- ・ 沢伝いに登った台地の上に広がる田園地帯に木造家屋が点在する約 170 世帯の集落(写真 4.59)。
- ・ 家屋(写真 4.60)、農作業小屋等(写真 4.61)の倒壊が 10 棟以上確認され、大破を含めると半数近くの木造建物が全壊に近い被害を受けたと見受けられた。
- ・ 地盤変状による傾斜が大きな家屋(写真 4.62)、一見被害軽微に見えるが、建具が曲がるなどの被害を受けた小屋裏 3 階建て住宅(写真 4.63)、連結部分が破壊して倒壊した作業小屋(写真 4.64)なども確認された。

写真 4.61 作業小屋の倒壊

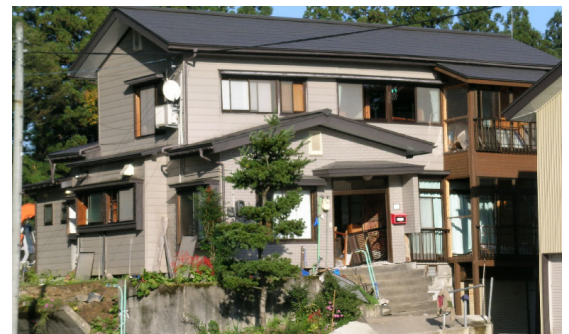
写真 4.62 地盤変状により傾斜大の住戸

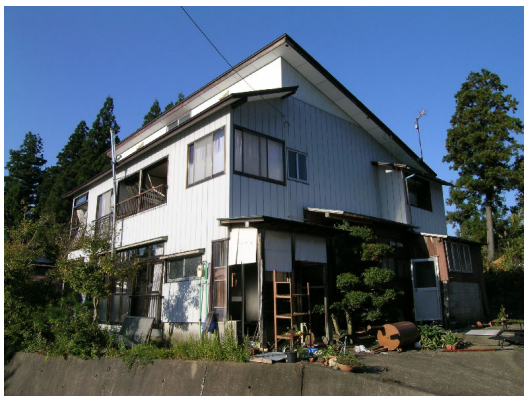
写真 4.63 小屋裏 3 階建ての被害

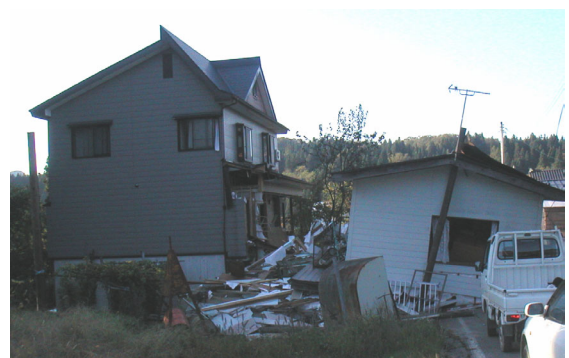
写真 4.64 連結部が解離して倒壊した作業所

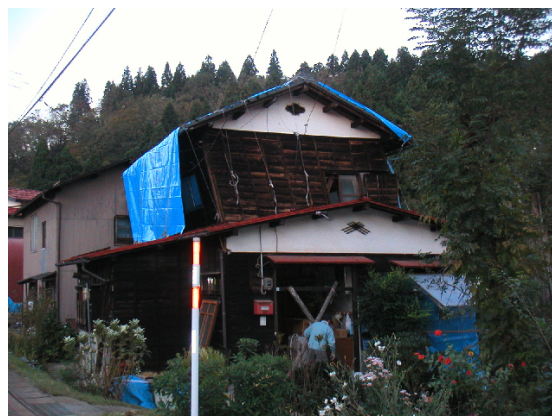
- ・ トンネルの崩壊が発生した国道 17 号線の和南津トンネル南側と同トンネルを挟んで魚沼市（旧堀之内町）側に跨る約 100 世帯程度の集落。
- ・ 納屋または作業小屋の倒壊（写真 4.65）を複数確認。大破した家屋（写真 4.66）や、残留変形の大きい家屋（写真 4.67）が複数確認された。
- ・ 特に和南津トンネル手前の数十戸に被害が集中しており、この数十戸は半数以上が大破を含めて全壊であるが、それ以外のエリアで全壊したものは半数以下と思われる。
- ・ 2 階の残留変形が 1 階の残留変形より大きい特殊な例（写真 4.68）を確認。
- ・ 屋根瓦、開口の被害が目立つ（写真 4.69）。
- ・ 1 階鉄骨造、2，3 階木造の住宅の 1 階部分が傾斜している例（写真 4.70）が確認された。
- ・ 地盤変状も確認され、新幹線の橋脚がせん断破壊していた。
- ・ 和南津トンネルの魚沼市側の小集落には倒壊住戸は 1 棟あるものの、被害率はトンネル南側や魚沼市（堀之内）新道島地区よりは低い。

写真 4.68 2階の残留変形が1階の残留変形より大きい被害例

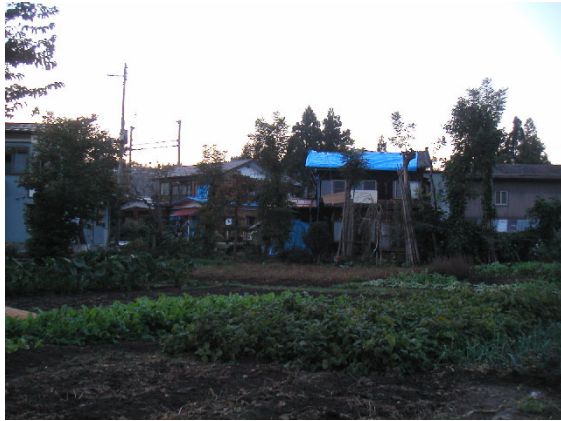
写真 4.69 屋根瓦、開口部の被害が目立つ

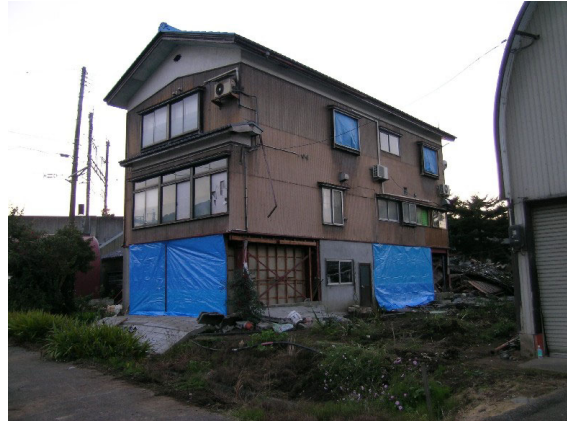
写真 4.70 1階S造2,3階木造の住宅の被害

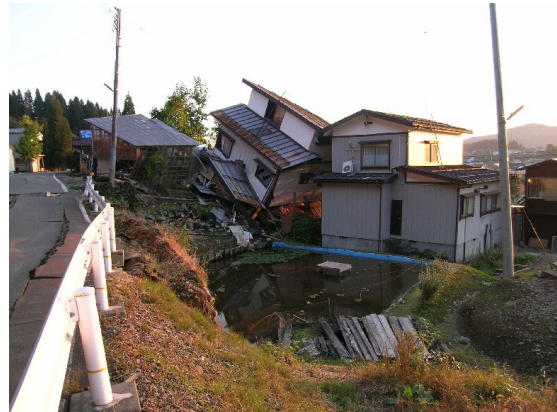
越後川口駅裏山：越後川口駅東側の河岸段丘中腹に十数戸の住宅が点在する。坂道の路盤被害が大きい。住宅の倒壊（写真 4.72）、大破の割合が高い。おそらく半数以上が大破以上で、原因はほぼ地盤変状によるものと推測される。

写真 4.72 地盤崩壊に伴う住宅倒壊

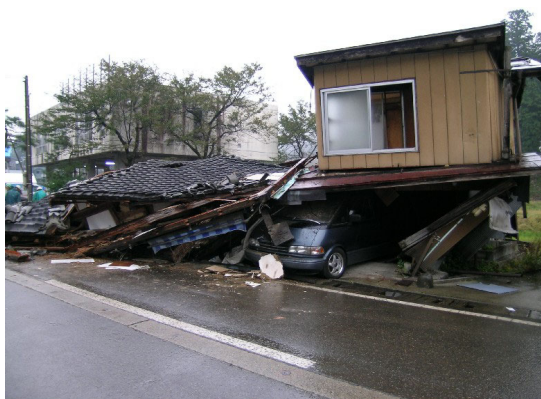
- ・ 芋川に沿った谷間の約 50～60 世帯の集落。
- ・ 芋川上流の地滑りでできた土砂のダムが決壊するおそれがあり、緊急車両を除いて、竜光地区は立ち入り禁止。住民も全員避難済み。このため集落の奥まで調査できなかった。集落入り口付近では下記の倒壊住戸が 1 棟あるのみで、他の十数戸には顕著な被害が確認できなかった。
- ・ 竜光地区入り口付近、芋川沿いに倒壊住戸を確認（写真 4.73, 4-74）。住宅の一部を車庫にしている。土塗り壁が主体。

写真 4.73 竜光地区の倒壊した住宅  
（1 階部分は車庫）

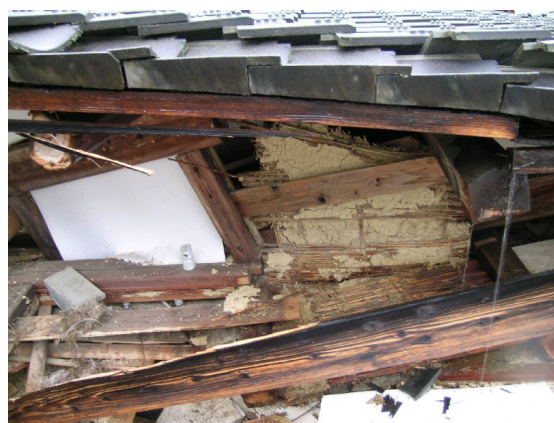
写真 4.74 同左詳細 土塗り壁

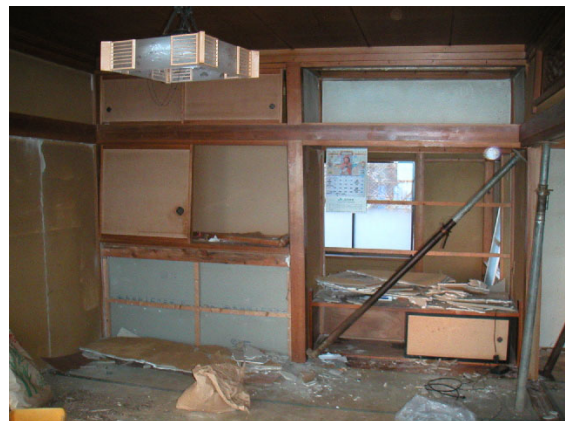
写真 4.83 内装ラスボードの脱落

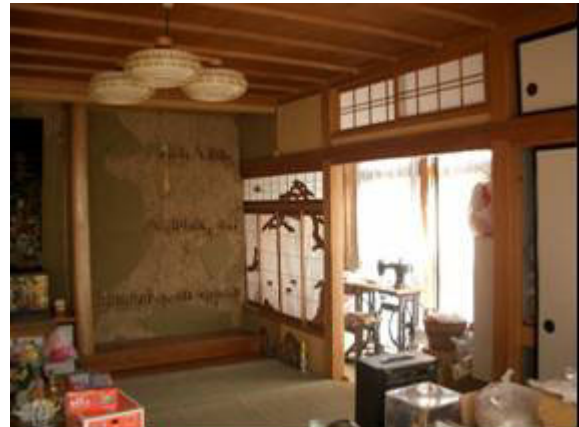
- ・ 築 23 年の 2 階建て軸組構法住宅。
- ・ 宅地は、元畑であったが、盛土して造成した。〈メモ〉高速道路建設のため、移転してきた。
- ・ 基礎は、下屋部が束石、母屋部が布基礎。布基礎にほとんど被害なし。
- ・ 外装は、下見板張りで、被害は見られない。
- ・ 和室は土塗り壁で、床の間の土塗り壁が面外にはみ出している。壁内部の筋かい（片筋かい、100×30）が座屈して、押し出された可能性あり。他の土塗壁の一部は亀裂が生じたり、剥落したりしている。
- ・ 風呂場のタイルがひび割れ、壁のブロックが断裂している。無筋。
- ・ 建物の 1 階は 4/1000 から 11/1000 程度の傾斜。2 階の傾斜はほとんどない。
- ・ ヒアリングによると、鉄骨梁を使用している。
- ・ 応急危険度判定は、玄関部の独立柱の柱脚が金物からはずれたため、「要注意」判定。その後この柱は添え柱により補強されていた。

写真 4.104 土壁（内部に筋かい）の被害

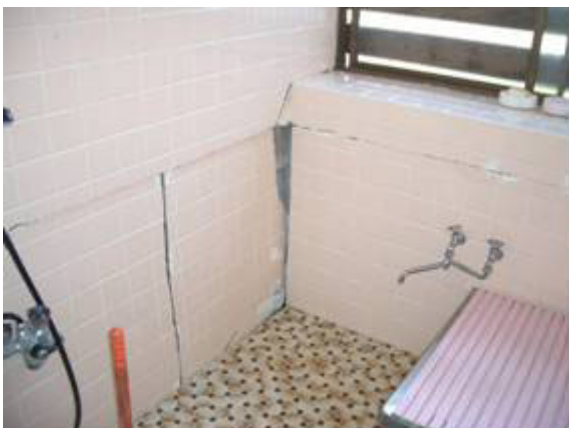
写真 4.105 浴室のタイル等の被害

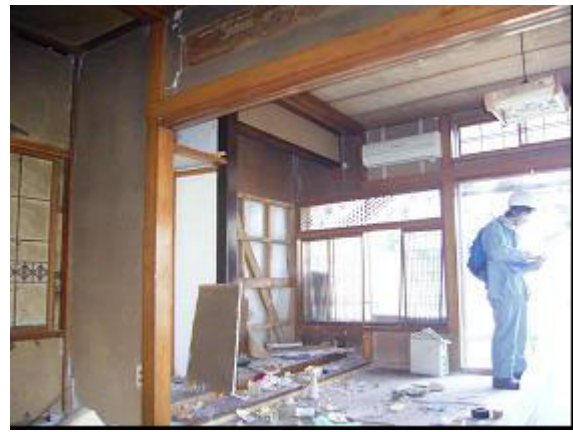
- ・ 築 29 年の 2 階建て軸組工法住宅。4 年後に増築している。
- ・ 敷地は、元畑で、南側が傾斜して下がっている。地盤の被害はない。
- ・ 基礎は、布基礎で、数カ所で断裂している。
- ・ 外装は金属系サイディングで、一部はずれ、浮き上がりが生じている。
- ・ 内装はラスボードに塗り壁、またはプリント合板状の板張り。亀裂や浮き上がり、脱落が生じている。
- ・ 風呂場のタイルおよびブロックが断裂。
- ・ 床の間の壁に筋かい（片筋かい、105×45）があり、座屈している。
- ・ 貫は、3 段。
- ・ 1 階は 7～15/1000 傾斜している。2 階は、5/1000 傾斜している。
- ・ 屋根は、1 階が金属板葺き、2 階が和瓦葺きで、棟瓦が一部落下している。
- ・ 応急危険度判定の結果は、「危険」。

写真 4.108 内壁の被害と筋かい
